Asbestinventarisatetest

Staatsbaan 18, 8720 Dentergem

Attestnummer : 20230705-000151.000

Niet-asbestveilig

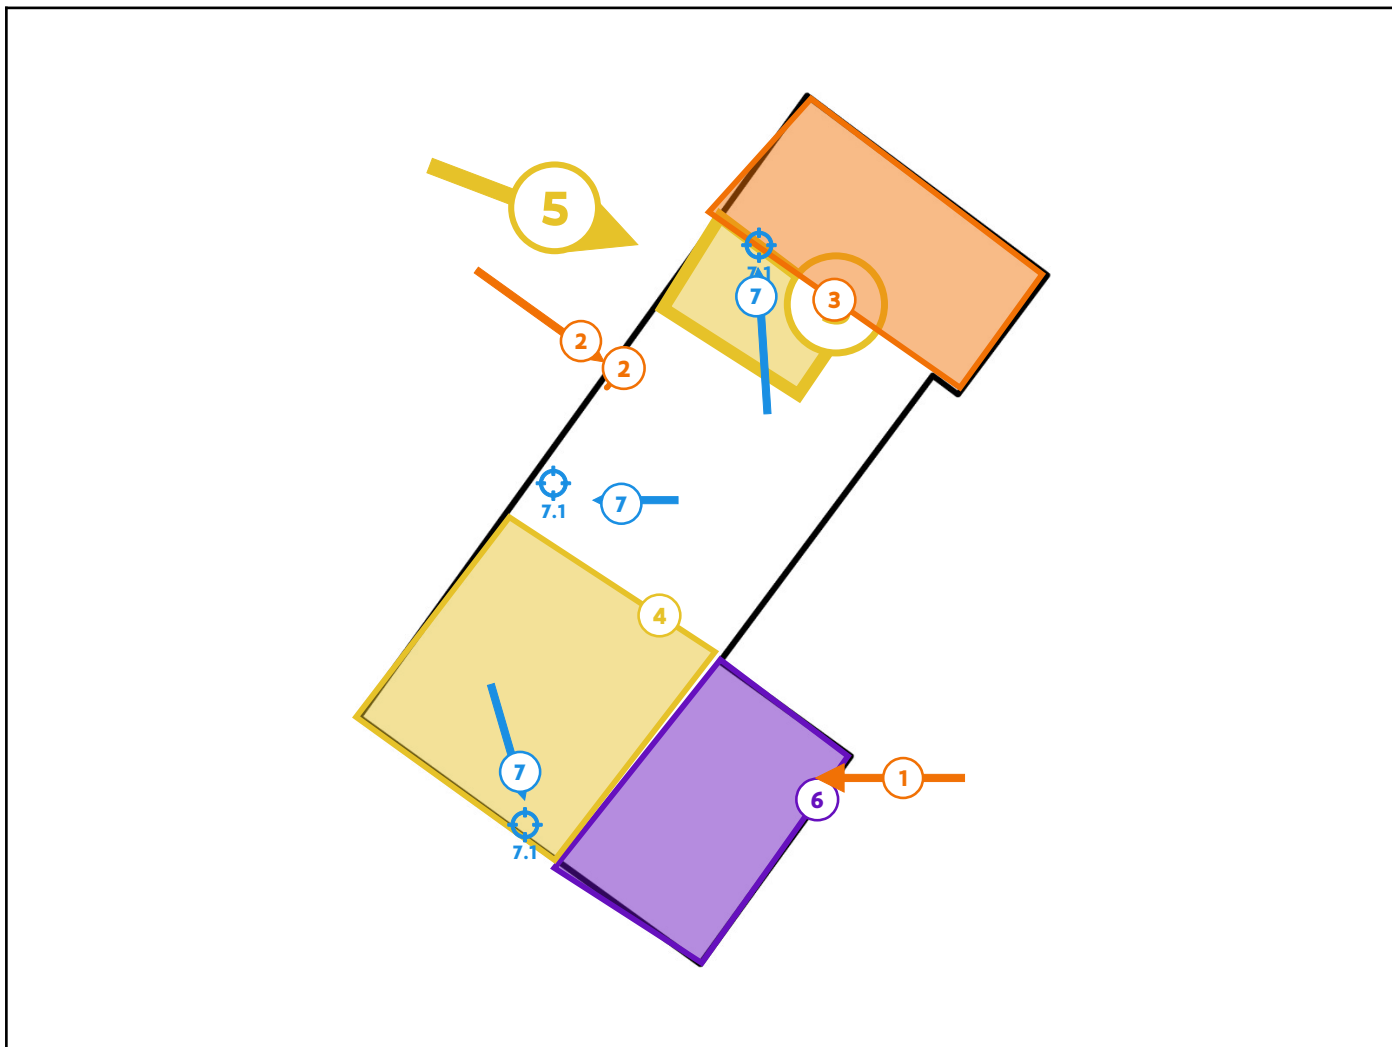
Plan 1.1: Hoofdgebouw plan

Beschrijving	Type	Actie
1. Schouwhoed	Asbestmateriaal	Verwijderen
2. Schoorsteen	Asbestmateriaal	Verwijderen
3. Golfplaten	Asbestmateriaal	Verwijderen
4. Onderdak menuiserie	Asbestmateriaal	Zorgvuldig beheren
5. Vinyl vloerbedekking	Asbestmateriaal	Zorgvuldig beheren
6. Plat Dak	Beperking	-
7. Pleisterwerk muur	Geen asbest	-

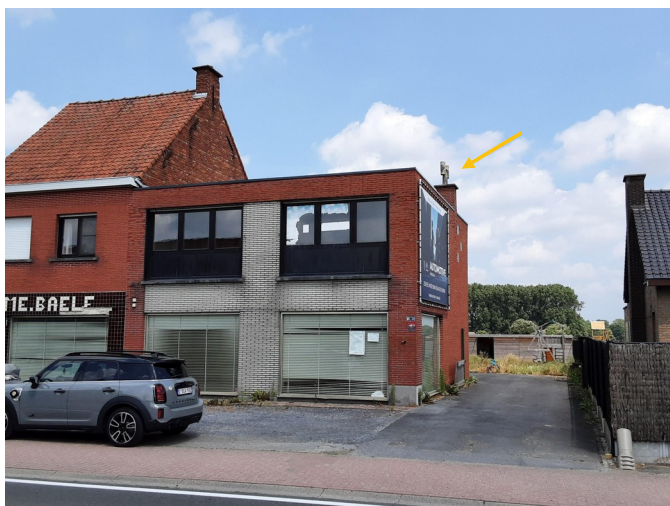
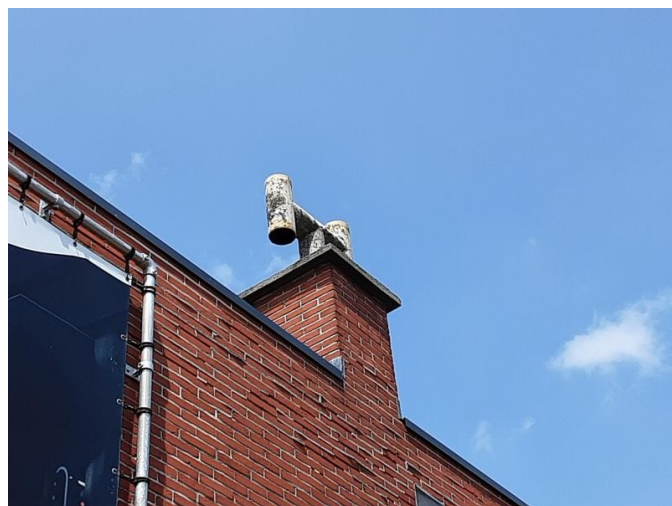
- Eenvoudige handelingen: enkel door erkend asbestverwijderaar
Om de schouwhoed te verwijderen zal er breek- en/of kapwerk aan te pas komen. Hierbij is er risico dat er asbestvezels zullen vrijkomen.

Eindbeoordeling materiaalrisico	Verhoogd materiaalrisico en/of verhoogde kans op vezelvrijgave
Opmerking	Er is (korst)mosvorming en het materiaal is niet meer intact (stuk afgebroken)

Gebondenheid	Categorie 1: hechtgebonden in oorsprong
Asbestsoort (vezeltype)	Crocidoliet aanwezig
Asbestconcentratie	Laag (< 50%)
Afschermingsgraad van het gehele materiaal	Geheel of deels vrij aan de buitenlucht
Toestand van het materiaal	Matig beschadigd, matig verweerd

Beschrijving	Schouwhoed
Omgeving	Buiten
Primaire drager	Plat dak
Asbestmateriaal	Schouwhoed, ventilatiekap (anti-windval)
Bindmiddel van asbestmateriaal	Cement
Gebondenheid op basis van bindmiddel	Hecht
Hoeveelheid (gewicht - aantal)	• 5,00 kg - 1 stuk
Totaal gewicht	5,00 kg
Eenvoudig bereikbaar	Ja
Bevestigingswijze	• Verlijmd, ingegoten, versmeerd

Verwijderen

- Zorg voor een veilig beheer. Vermijd het beschadigen van het asbestmateriaal. Controleer de toestand jaarlijks op wijzigingen.

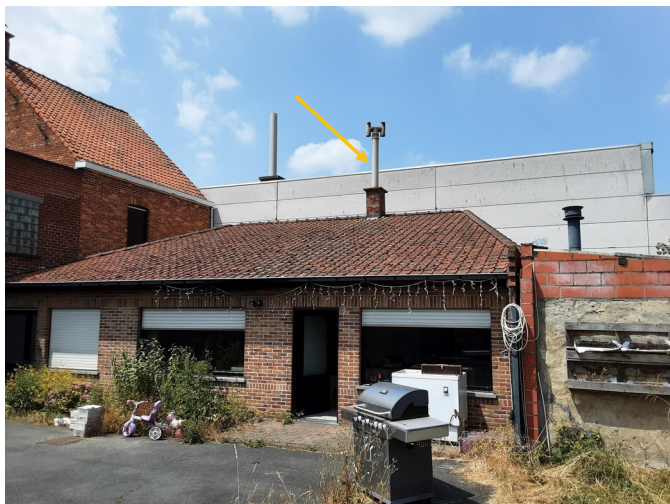
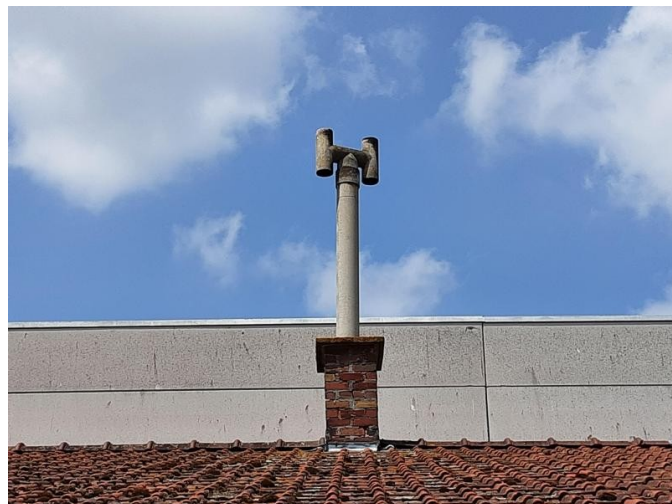
- Eenvoudige handelingen: enkel door erkend asbestverwijderaar
Deze schoorsteen kan enkel verwijderd worden mits breek- en kapwerk. Hier is er dus risico op vrijgave asbestvezels. Laat dit doen door een erkend asbestverwijderaar.

Eindbeoordeling materiaalrisico	Laag materiaalrisico en/of verlaagde kans op vezelvrijgave
---------------------------------	--

Gebondenheid	Categorie 1: hechtgebonden in oorsprong
Asbestsoort (vezeltype)	Crocidoliet aanwezig
Asbestconcentratie	Laag (< 50%)
Afschermingsgraad van het gehele materiaal	Geheel of deels vrij aan de buitenlucht
Toestand van het materiaal	Onbeschadigd, niet verweerd

Beschrijving	Schoorsteen
Omgeving	Buiten
Primaire drager	Schuin dak
Asbestmateriaal	Rookgaskanaal
Bindmiddel van asbestmateriaal	Cement
Gebondenheid op basis van bindmiddel	Hecht
Hoeveelheid (lengte - omtrek - dikte - aantal)	<ul style="list-style-type: none">• 3,00 m - 80,00 cm - 2,00 cm - 1 stuk
Totaal volume	0,048 m ³
Eenvoudig bereikbaar	Ja
Bevestigingswijze	<ul style="list-style-type: none">• Verlijmd, ingegoten, versmeerd
Identificatiemethode	Vaststelling zonder monsternamen

Verwijderen

- Zorg voor een veilig beheer. Vermijd het beschadigen van het asbestmateriaal. Controleer de toestand jaarlijks op wijzigingen.

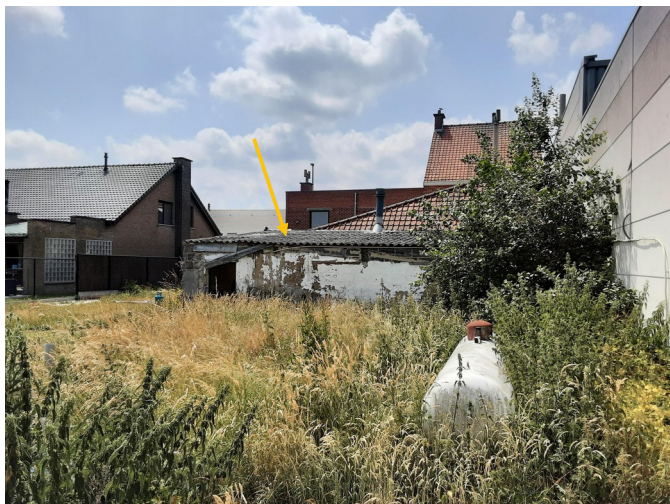
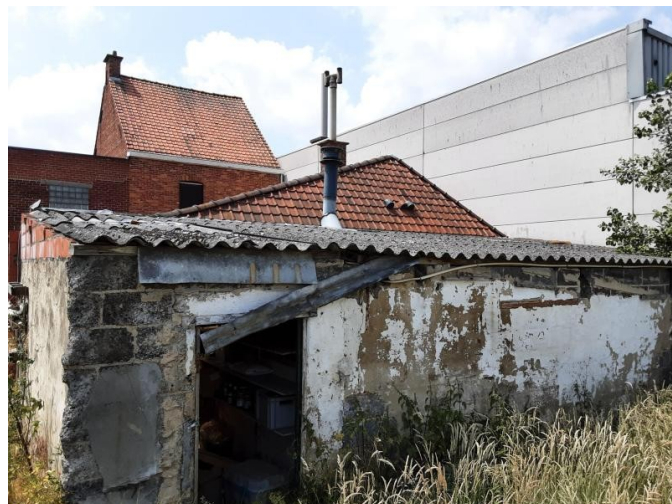
- Eenvoudige handelingen: mag via doe-het-zelf of door werknemer(s) met opleidingsattest eenvoudige handelingen
Deze golfplaten kunnen makkelijk op hun geheel verwijderd worden en afgevoerd in een gesloten verpakking. Dit kan/mag je zelf doen of laten doen door een aannemer met het opleidingsattest eenvoudige handelingen.

Eindbeoordeling materiaalrisico	Verhoogd materiaalrisico en/of verhoogde kans op vezelvrijgave
---------------------------------	--

Gebondenheid	Categorie 1: hechtgebonden in oorsprong
Asbestsoort (vezeltype)	Crocidoliet aanwezig
Asbestconcentratie	Laag (< 50%)
Afschermingsgraad van het gehele materiaal	Geheel of deels vrij aan de buitenlucht
Toestand van het materiaal	Matig beschadigd, matig verweerd

Beschrijving	Golfplaten
Omgeving	Grenst aan binnen- en buitenlucht
Primaire drager	Schuin dak
Asbestmateriaal	Dak- en gevelbekleding - Golfplaat
Bindmiddel van asbestmateriaal	Cement
Gebondenheid op basis van bindmiddel	Hecht
Hoeveelheid (oppervlakte - aantal)	<ul style="list-style-type: none">• 40,00 m² - 1 stuk
Totale oppervlakte	40,00 m ²
Eenvoudig bereikbaar	Ja
Bevestigingswijze	<ul style="list-style-type: none">• Geschroefd
Identificatiemethode	Vaststelling zonder monsternamen

Verwijderen

- Hemelwater dat afspoelt van asbestcement daken of gevels kan asbestdeeltjes bevatten. Gebruik het enkel voor gesloten circuits (bv. spoelen toiletten). Reinig na het vervangen van het dak of de gevel de dakgoten en regenwaterput of -ton om asbesthoudend sediment of slib te verwijderen

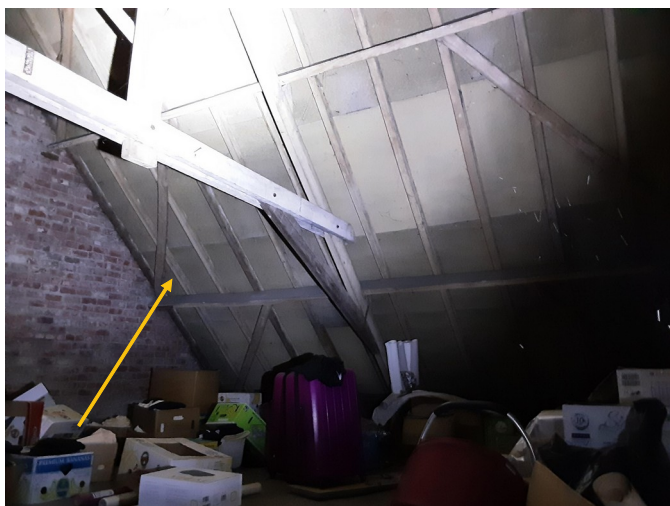
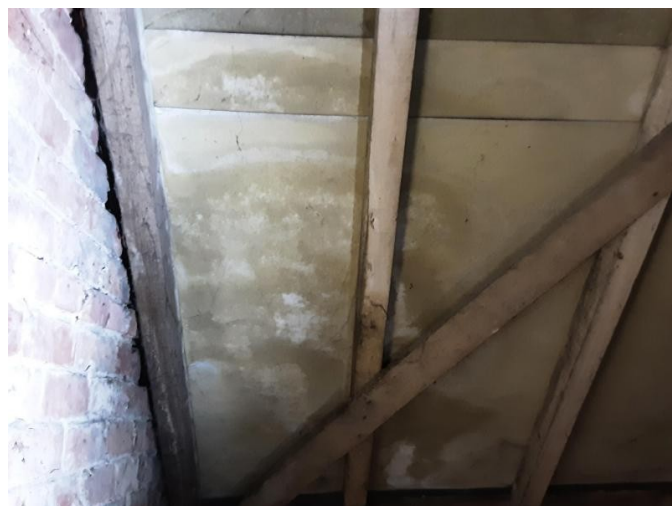
- Eenvoudige handelingen: mag via doe-het-zelf of door werknemer(s) met opleidingsattest eenvoudige handelingen
Bij renovatie van het dak laten verwijderen door een aannemer dakwerken, die steeds over het opleidingsattest eenvoudige handelingen beschikt. Niet in boren, slijpen, schijven en voer af in een gesloten verpakking. Vermijd stofvorming.

Eindbeoordeling materiaalrisico	Laag materiaalrisico en/of verlaagde kans op vezelvrijgave
---------------------------------	--

Gebondenheid	Categorie 1: hechtgebonden in oorsprong
Asbestsoort (vezeltype)	Crocidoliet aanwezig
Asbestconcentratie	Laag (< 50%)
Afschermingsgraad van het gehele materiaal	Geheel of deels (ook) vrij aan de binnenlucht
Toestand van het materiaal	Onbeschadigd, niet verweerd

Beschrijving	Onderdak menuiserite
Omgeving	Binnen
Primaire drager	Schuin dak
Asbestmateriaal	Plaat, paneel, tablet - Type Menuiserite
Bindmiddel van asbestmateriaal	Cement
Gebondenheid op basis van bindmiddel	Hecht
Hoeveelheid (oppervlakte - dikte - aantal)	<ul style="list-style-type: none">80,00 m² - 0,30 cm - 1 stuk
Totaal volume	0,24 m ³
Eenvoudig bereikbaar	Nee <ul style="list-style-type: none">Het asbestmateriaal is bedekt (uitgezonderd laag verf, coating, behang, kunststof, textiel) en het wegnemen van het bedekkende materiaal kan niet zonder het bedekkende materiaal te beschadigen.
Bevestigingswijze	<ul style="list-style-type: none">Geklemd

Zorgvuldig beheren

- Zorg voor een veilig beheer. Vermijd het beschadigen van het asbestmateriaal. Controleer de toestand jaarlijks op wijzigingen.

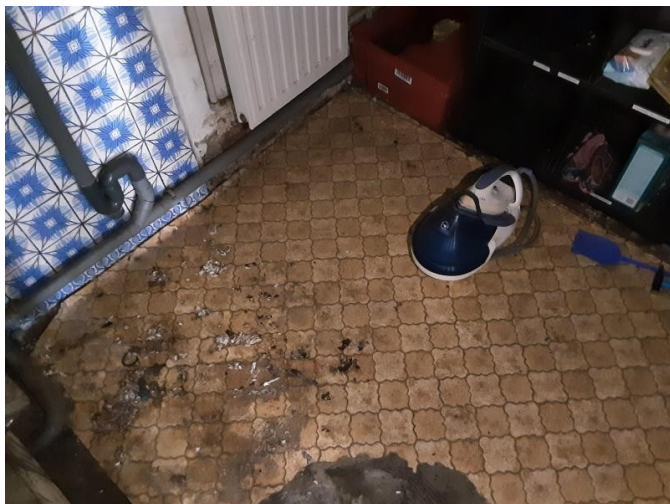
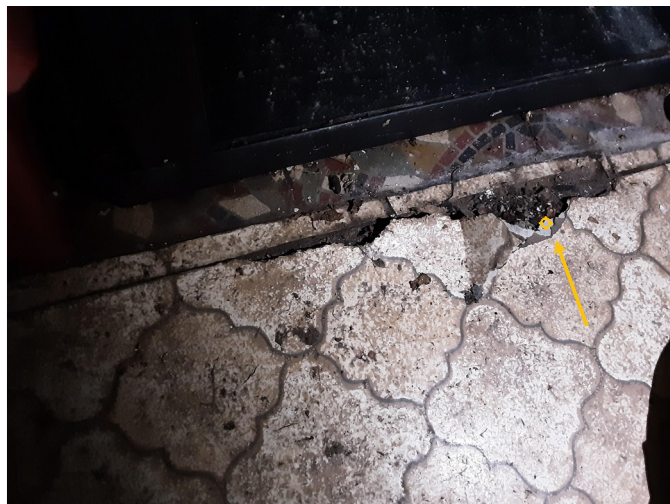
- Eenvoudige handelingen: enkel door erkend asbestverwijderaar
Indien niet gelijmd, is er nog steeds risico op vrijgave asbestvezels daar deze in de karton onderlaag van de vinyl zitten. Dit is een losgebonden toepassing.
- Hermetische zone (erkend asbestverwijderaar)
Indien gelijmd, dient dit door een erkend asbestverwijderaar verwijderd te worden mits instellen van hermetische zone.

Eindbeoordeling materiaalrisico	Laag materiaalrisico en/of verlaagde kans op vezelvrijgave
---------------------------------	--

Gebondenheid	Categorie 1: hechtgebonden in oorsprong
Asbestsoort (vezeltype)	Alleen chrysotiel
Asbestconcentratie	Laag (< 50%)
Afschermingsgraad van het gehele materiaal	Enkel randen niet afgeschermd maar geen contact met binnenluchtstromen
Toestand van het materiaal	Matig beschadigd, matig verweerd

#	Type	Referentie	Resultaat
5.1	Puntmonster	MM2	Chrysotiel

Beschrijving	Vinyl vloerbedekking
Omgeving	Binnen
Primaire drager	Vloer
Asbestmateriaal	Prefab - afwerking - Vloerzeil
Bindmiddel van asbestmateriaal	Kunststof of -hars
Gebondenheid op basis van bindmiddel	Hecht
Hoeveelheid (oppervlakte - aantal)	• 2,00 m ² - 1 stuk

Zorgvuldig beheren

- Verwijder dit asbestmateriaal zo snel mogelijk. Volg de toestand goed op.

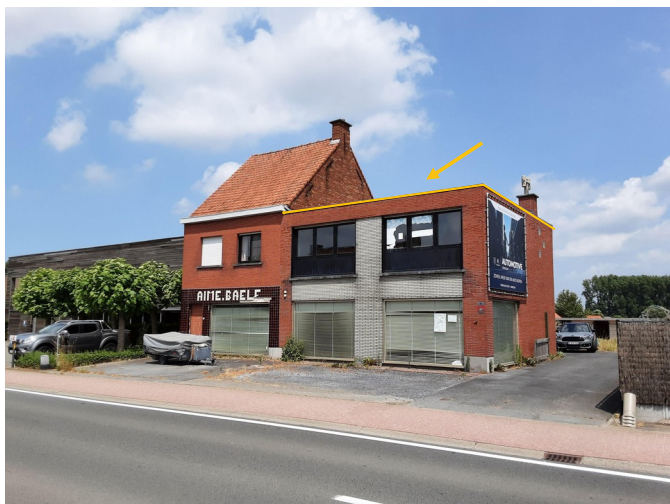
Permanente beperking

Reden: Het te onderzoeken materiaal situeert zich hoger dan 3,50 m te rekenen vanaf een veilige ondergrond

Uitleg van de asbestdeskundige: Het platte dak kon niet geïnspecteerd worden gezien deze zich hoger dan 3,5m vanaf een veilige ondergrond bevindt. Ik kon dus niet nagaan welke dakbekleding er aanwezig is. Het is dan ook niet zeker of er roofing ligt dan wel epdm of iets dergelijks. Tot slot is zowat alle roofing die al getest heb, asbestveilig dus indien roofing is de kans zeer klein dat deze asbesthoudend is.

(Asbest)materiaal	Dak- en gevelbekleding - Roofing
Karakterisatie	Asbest (verdacht)
Primaire drager	Plat dak

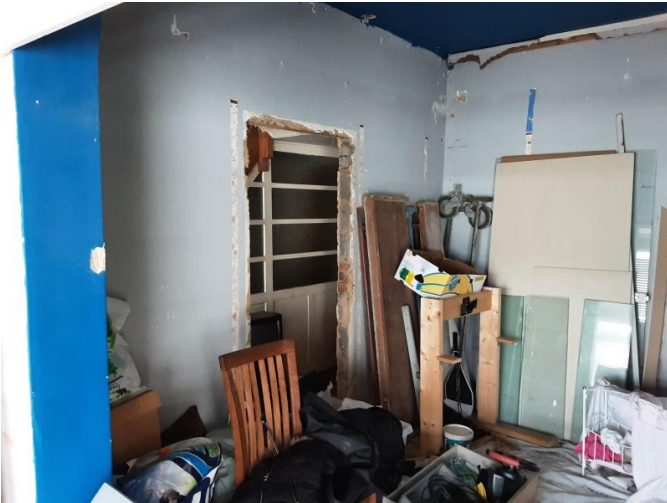
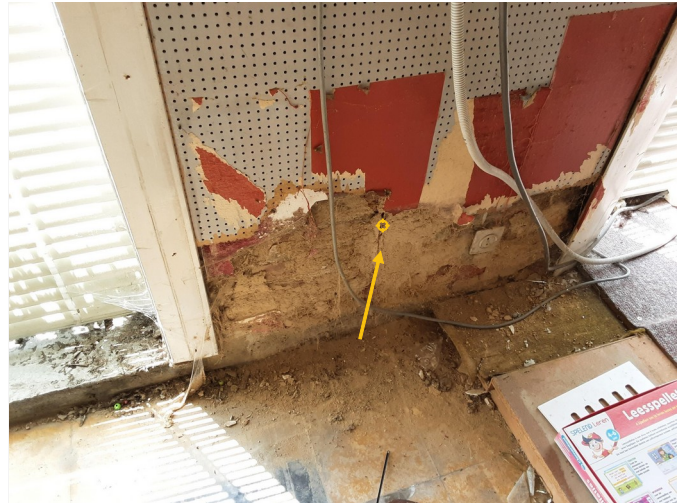
Fiche 7: Pleisterwerk muur

Geen asbest

#	Type	Referentie	Resultaat
7.1	Mengmonster	MM1	Geen asbest

Beschrijving	Pleisterwerk muur
Omgeving	Binnen
Primaire drager	Binnenwand
Bindmiddel van materiaal	Gips - kalk
