# Asbestinventarisatetest

Eeksken 129, 9920 Lievegem

Attestnummer : 20240608-000049.001

Uitgegeven op : 10.06.2024

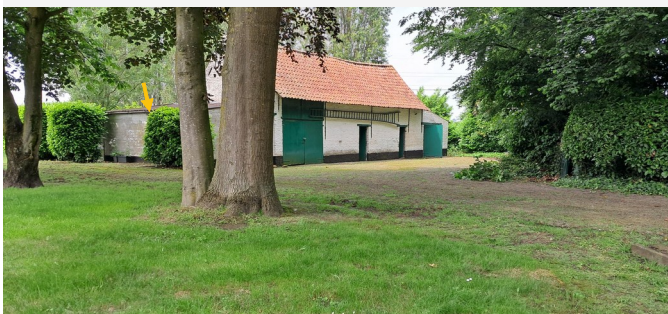
Eindbeoordeling materiaalrisico	Zeer laag materiaalrisico en/of zeer lage kans op vezelvrijgave
---------------------------------	---

Beschrijving	bitumen dakbedekkingsplaten bijgebouw
Omgeving	Grenst aan binnen- en buitenlucht
Primaire drager	Schuin dak
Asbestmateriaal	Dak- en gevelbekleding - Golfplaat
Bindmiddel van asbestmateriaal	Bitumen (roofing, teer, asfalt)
Gebondenheid op basis van bindmiddel	Hecht
Hoeveelheid (oppervlakte - aantal)	<ul style="list-style-type: none"><li>• 10,00 m<sup>2</sup> - 1 stuk</li></ul>
Totale oppervlakte	10,00 m <sup>2</sup>
Eenvoudig bereikbaar	Ja
Bevestigingswijze	<ul style="list-style-type: none"><li>• Genageld, geniet</li></ul>
Identificatiemethode	Vaststelling zonder monsternamen

- Zorg voor een veilig beheer. Vermijd het beschadigen van het asbestmateriaal. Controleer de toestand jaarlijks op wijzigingen.

- Eenvoudige handelingen: mag via doe-het-zelf of door werknemer(s) met opleidingsattest eenvoudige handelingen in zijn geheel te verwijderen

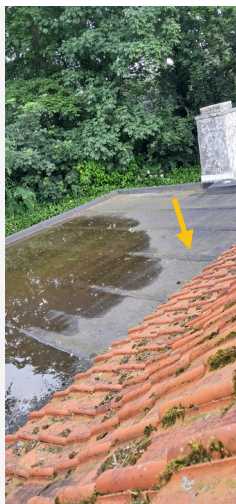
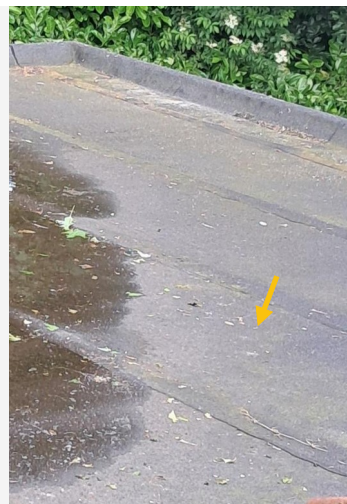
Eindbeoordeling materiaalrisico	Laag materiaalrisico en/of verlaagde kans op vezelvrijgave
---------------------------------	--

Beschrijving	roofing plat dak hoofdgebouw
Omgeving	Buiten
Primaire drager	Plat dak
Asbestmateriaal	Dak- en gevelbekleding - Roofing
Bindmiddel van asbestmateriaal	Bitumen (roofing, teer, asfalt)
Gebondenheid op basis van bindmiddel	Hecht
Hoeveelheid (oppervlakte - aantal)	• 25,00 m <sup>2</sup> - 1 stuk
Totale oppervlakte	25,00 m <sup>2</sup>
Eenvoudig bereikbaar	Ja
Bevestigingswijze	• Genageld, geniet

- Zorg voor een veilig beheer. Vermijd het beschadigen van het asbestmateriaal. Controleer de toestand jaarlijks op wijzigingen.

- Eenvoudige handelingen: mag via doe-het-zelf of door werknemer(s) met opleidingsattest eenvoudige handelingen in zijn geheel te verwijderen

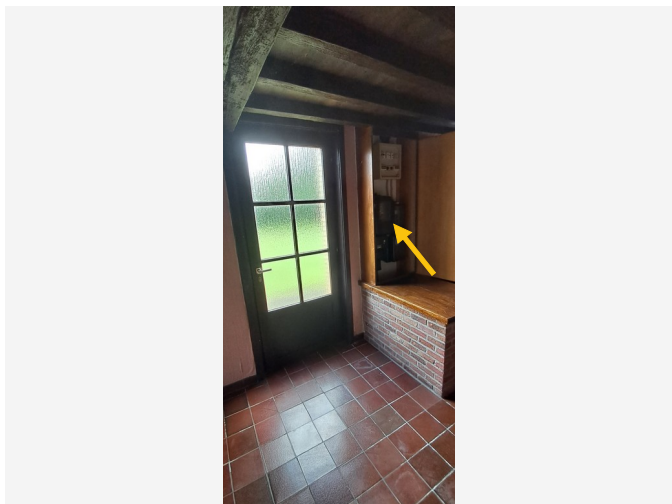
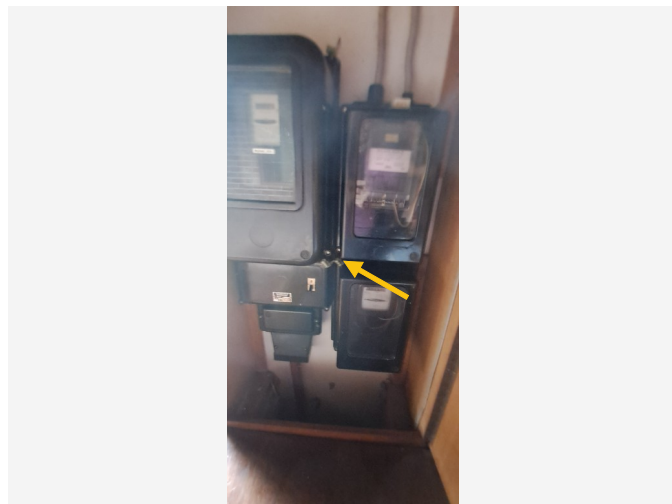
Eindbeoordeling materiaalrisico	Zeer laag materiaalrisico en/of zeer lage kans op vezelvrijgave
---------------------------------	---

Beschrijving	elektriciteitskast in bakeliet
Omgeving	Binnen
Primaire drager	Communicatie en elektrische infrastructuur en uitrusting
Asbestmateriaal	Plaat, paneel, tablet - Type Bakeliet
Bindmiddel van asbestmateriaal	Kunststof of -hars
Gebondenheid op basis van bindmiddel	Hecht
Hoeveelheid (oppervlakte - dikte - aantal)	• 0,05 m <sup>2</sup> - 1,00 cm - 5 stuks
Totaal volume	0,003 m <sup>3</sup>
Eenvoudig bereikbaar	Ja
Bevestigingswijze	• Geschroefd
Identificatiemethode	Vaststelling zonder monsternamen

- Zorg voor een veilig beheer. Vermijd het beschadigen van het asbestmateriaal. Controleer de toestand jaarlijks op wijzigingen.

- Eenvoudige handelingen: mag via doe-het-zelf of door werknemer(s) met opleidingsattest eenvoudige handelingen in zijn geheel te verwijderen

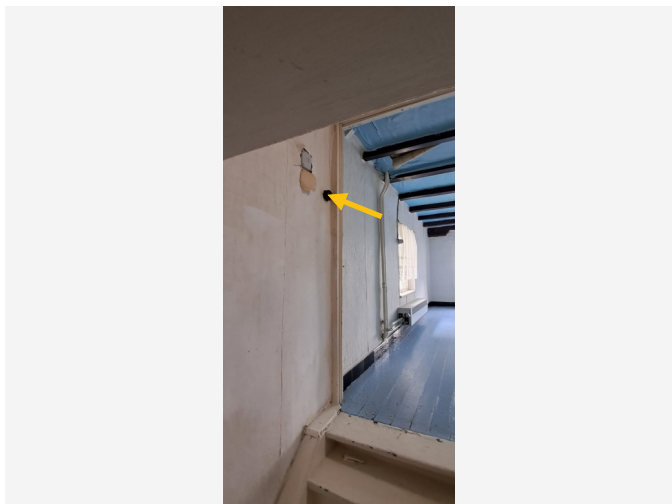
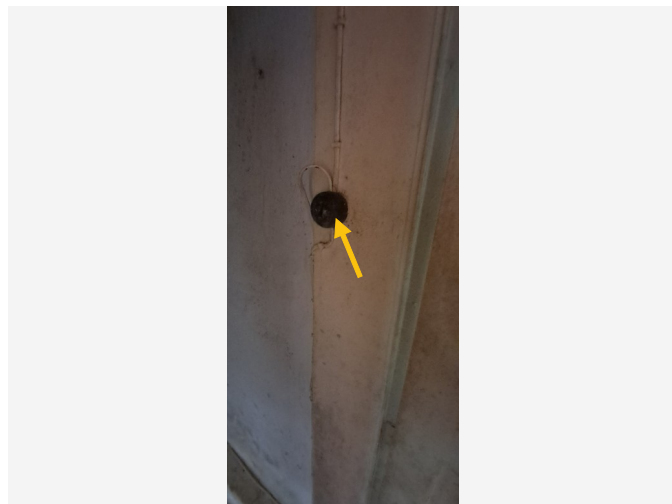
Eindbeoordeling materiaalrisico	Zeer laag materiaalrisico en/of zeer lage kans op vezelvrijgave
---------------------------------	---

Beschrijving	bakeliet schakelaars
Omgeving	Binnen
Primaire drager	Communicatie en elektrische infrastructuur en uitrusting
Asbestmateriaal	Plaat, paneel, tablet - Type Bakeliet
Bindmiddel van asbestmateriaal	Kunststof of -hars
Gebondenheid op basis van bindmiddel	Hecht
Hoeveelheid (oppervlakte - dikte - aantal)	• 0,01 m <sup>2</sup> - 2,00 cm - 5 stuks
Totaal volume	0,001 m <sup>3</sup>
Eenvoudig bereikbaar	Ja
Bevestigingswijze	• Geschroefd
Identificatiemethode	Vaststelling zonder monsternamen

- Zorg voor een veilig beheer. Vermijd het beschadigen van het asbestmateriaal. Controleer de toestand jaarlijks op wijzigingen.

- Eenvoudige handelingen: mag via doe-het-zelf of door werknemer(s) met opleidingsattest eenvoudige handelingen in zijn geheel te verwijderen

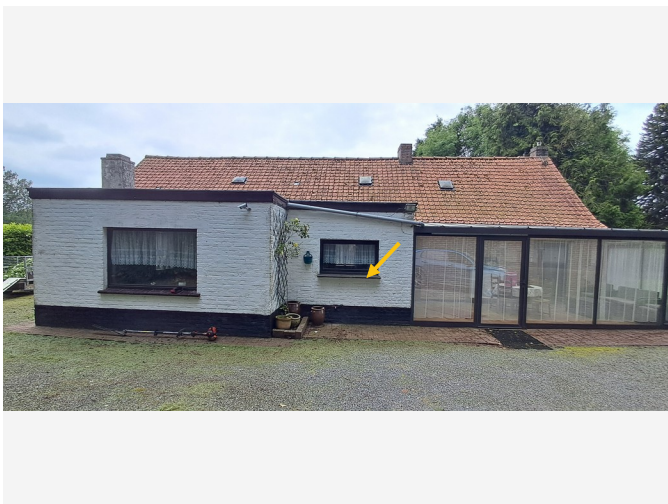
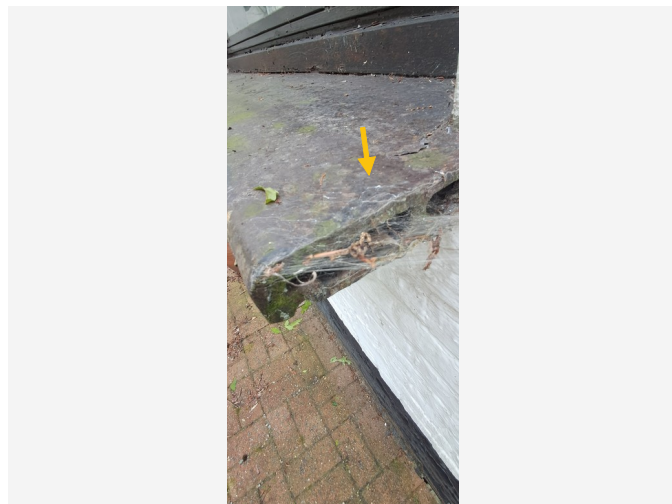
Eindbeoordeling materiaalrisico	Laag materiaalrisico en/of verlaagde kans op vezelvrijgave
---------------------------------	--

Gebondenheid	Categorie 1: hechtgebonden in oorsprong
Asbestsoort (vezeltype)	Crocidoliet aanwezig
Asbestconcentratie	Laag (< 50%)
Afschermingsgraad van het gehele materiaal	Geheel of deels vrij aan de buitenlucht
Toestand van het materiaal	Onbeschadigd, niet verweerd

Beschrijving	dorpel in asbestcement
Omgeving	Buiten
Primaire drager	Wandopening verticaal (raam, deur, ...)
Asbestmateriaal	Plaat, paneel, tablet - Hol
Bindmiddel van asbestmateriaal	Cement
Gebondenheid op basis van bindmiddel	Hecht
Hoeveelheid (oppervlakte - dikte - aantal)	• 0,30 m <sup>2</sup> - 5,00 cm - 1 stuk
Totaal volume	0,015 m <sup>3</sup>
Eenvoudig bereikbaar	Ja
Bevestigingswijze	• Verlijmd, ingegoten, versmeerd
Identificatiemethode	Vaststelling zonder monsternamen

- Zorg voor een veilig beheer. Vermijd het beschadigen van het asbestmateriaal. Controleer de toestand jaarlijks op wijzigingen.

- Eenvoudige handelingen: mag via doe-het-zelf of door werknemer(s) met opleidingsattest eenvoudige handelingen in zijn geheel te verwijderen

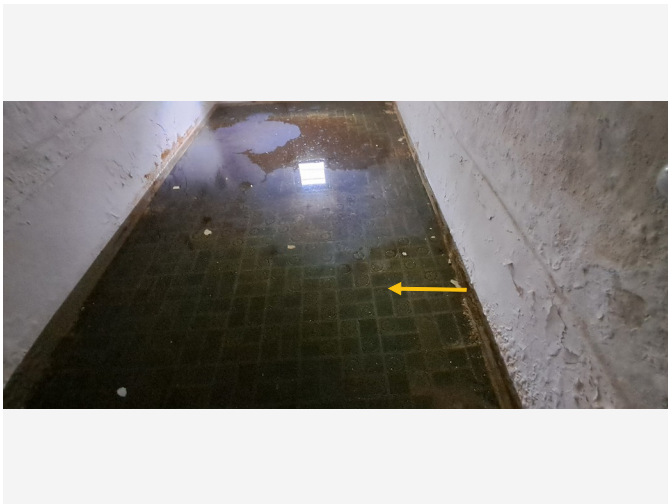
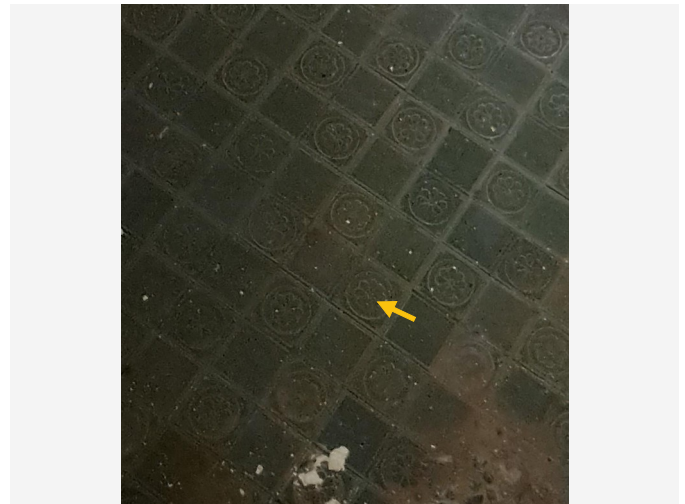
Eindbeoordeling materiaalrisico	Zeer laag materiaalrisico en/of zeer lage kans op vezelvrijgave
---------------------------------	---

Beschrijving	betegeling kelder
Omgeving	Binnen
Primaire drager	Vloer
Asbestmateriaal	Prefab - afwerking - Tegel
Bindmiddel van asbestmateriaal	Cement
Gebondenheid op basis van bindmiddel	Hecht
Hoeveelheid (oppervlakte - dikte - aantal)	<ul style="list-style-type: none"><li>• 12,00 m<sup>2</sup> - 1,00 cm - 1 stuk</li></ul>
Totaal volume	0,12 m <sup>3</sup>
Eenvoudig bereikbaar	Ja
Bevestigingswijze	<ul style="list-style-type: none"><li>• Verlijmd, ingegoten, versmeerd</li></ul>
Identificatiemethode	Vaststelling zonder monsternamen

<b>Destructieve handeling voor identificatie</b>	Nee
<b>Opmerking</b>	specifiek motief in tegel zoals vaak terugkerend in asbesthoudende vloeren - asbestverdacht

- Zorg voor een veilig beheer. Vermijd het beschadigen van het asbestmateriaal. Controleer de toestand jaarlijks op wijzigingen.

- Hermetische zone (erkend asbestverwijderaar) enkel verwijderbaar door uit te kappen

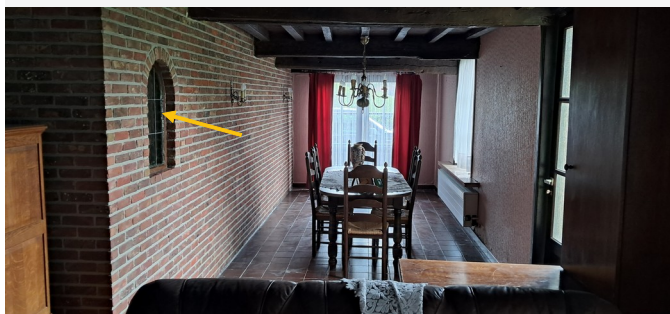
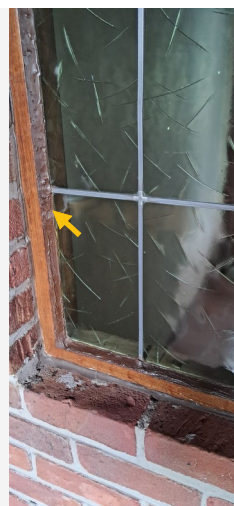
Eindbeoordeling materiaalrisico	Laag materiaalrisico en/of verlaagde kans op vezelvrijgave
---------------------------------	--

Gebondenheid	Categorie 1: hechtgebonden in oorsprong
Asbestsoort (vezeltype)	Amfibool aanwezig, uitgezonderd crocidoliet
Asbestconcentratie	Laag (< 50%)
Afschermingsgraad van het gehele materiaal	Geheel of deels (ook) vrij aan de binnenlucht
Toestand van het materiaal	Onbeschadigd, niet verweerd

Beschrijving	mastiek in raam binnenmuur
Omgeving	Binnen
Primaire drager	Wandopening verticaal (raam, deur, ...)
Asbestmateriaal	In-situ afwerkingslagen - Pasta, stopverf, voegsel, stopsel, vulsel, mastiek, kitten, ...
Bindmiddel van asbestmateriaal	Kitten, mastiek, pasta
Gebondenheid op basis van bindmiddel	Hecht
Hoeveelheid (gewicht - aantal)	<ul style="list-style-type: none"><li>• 0,25 kg - 1 stuk</li></ul>
Totaal gewicht	0,25 kg
Eenvoudig bereikbaar	Ja
Bevestigingswijze	<ul style="list-style-type: none"><li>• Verlijmd, ingegoten, versmeerd</li></ul>
Identificatiemethode	Vaststelling zonder monsternamen

- Zorg voor een veilig beheer. Vermijd het beschadigen van het asbestmateriaal. Controleer de toestand jaarlijks op wijzigingen.

- Eenvoudige handelingen: mag via doe-het-zelf of door werknemer(s) met opleidingsattest eenvoudige handelingen in zijn geheel te verwijderen

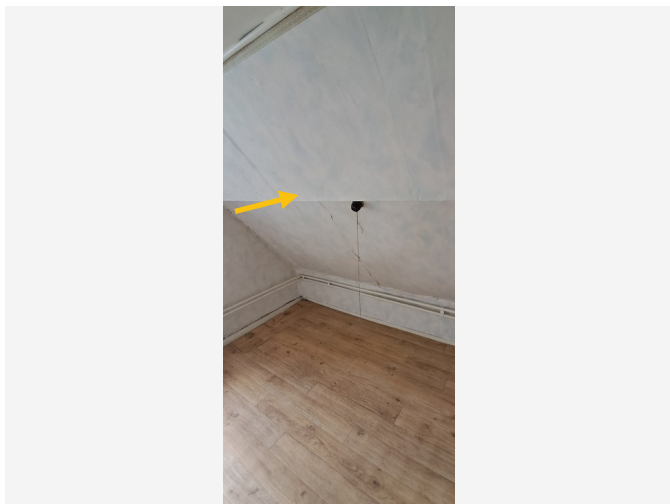
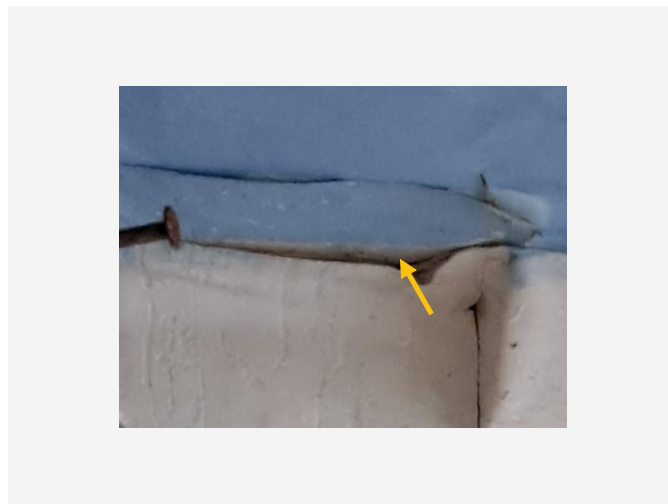
Eindbeoordeling materiaalrisico	Zeer laag materiaalrisico en/of zeer lage kans op vezelvrijgave
---------------------------------	---

Beschrijving	onderdak woning
Omgeving	Binnen
Primaire drager	Schuin dak
Asbestmateriaal	Plaat, paneel, tablet - Type Menuiserite
Bindmiddel van asbestmateriaal	Cement
Gebondenheid op basis van bindmiddel	Hecht
Hoeveelheid (oppervlakte - dikte - aantal)	<ul style="list-style-type: none"><li>135,00 m<sup>2</sup> - 1,00 cm - 1 stuk</li></ul>
Totaal volume	1,35 m <sup>3</sup>
Eenvoudig bereikbaar	Nee <ul style="list-style-type: none"><li>Het asbestmateriaal is bedekt (uitgezonderd laag verf, coating, behang, kunststof, textiel) en het wegnemen van het bedekkende materiaal kan niet zonder het bedekkende materiaal te beschadigen.</li></ul>
Bevestigingswijze	<ul style="list-style-type: none"><li>Genageld, geniet</li></ul>

- Zorg voor een veilig beheer. Vermijd het beschadigen van het asbestmateriaal. Controleer de toestand jaarlijks op wijzigingen.

- Eenvoudige handelingen: mag via doe-het-zelf of door werknemer(s) met opleidingsattest eenvoudige handelingen  
Enkel door werknemer(s) met opleidingsattest, omzichtig los te wrikken van draagstructuur, wellicht enkel te verwijderen door uit te breken.

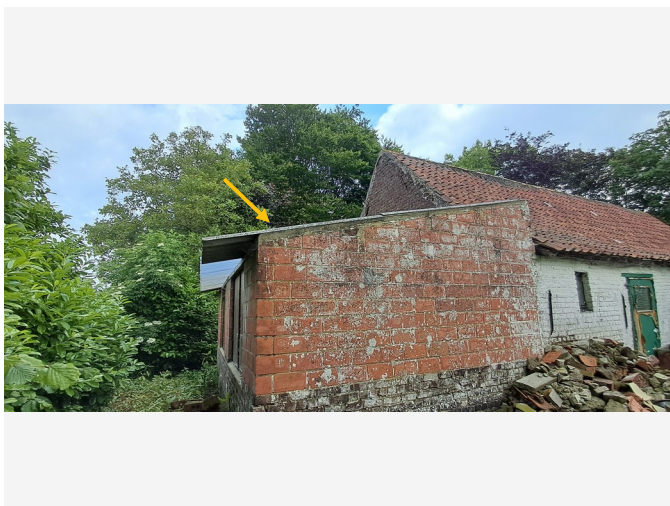
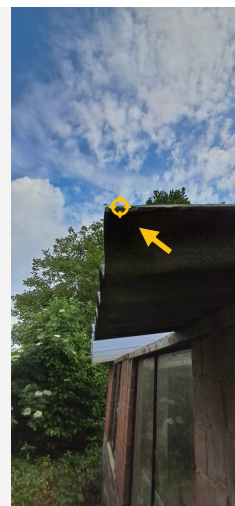
# Fiche 11: golfplaat bijgebouw

Geen asbest

#	Type	Referentie	Resultaat
11.1	Puntmonster	03	Geen asbest

Beschrijving	golfplaat bijgebouw
Omgeving	Grenst aan binnen- en buitenlucht
Primaire drager	Schuin dak
Bindmiddel van materiaal	Cement

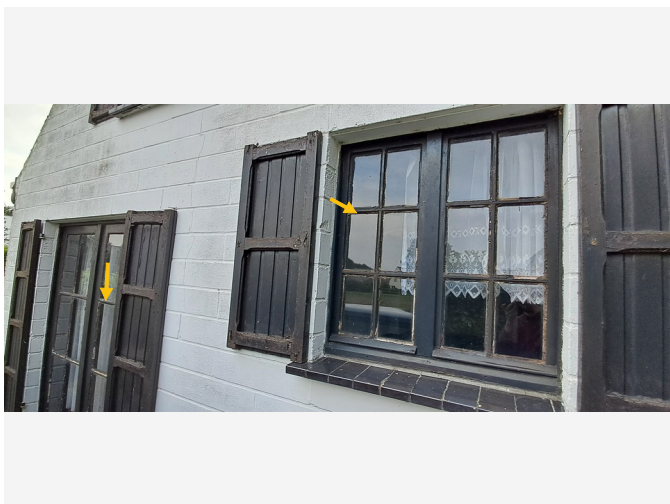
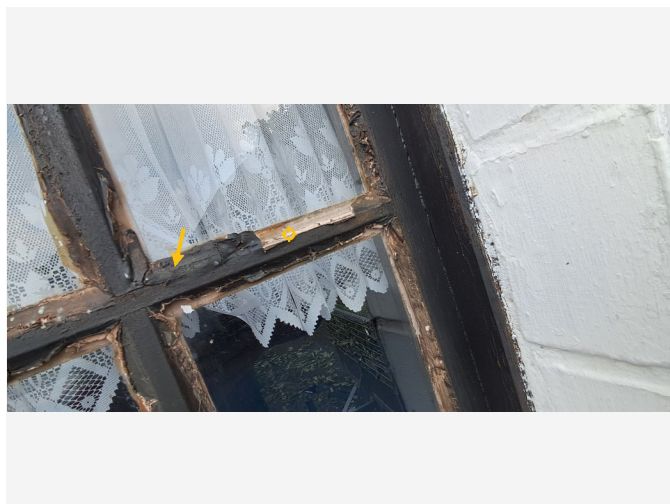
## Fiche 12: mastiek in de ramen

Geen asbest

#	Type	Referentie	Resultaat
12.1	Puntmonster	02	Geen asbest

Beschrijving	mastiek in de ramen
Omgeving	Buiten
Primaire drager	Wandopening verticaal (raam, deur, ...)
Bindmiddel van materiaal	Kitten, mastiek, pasta

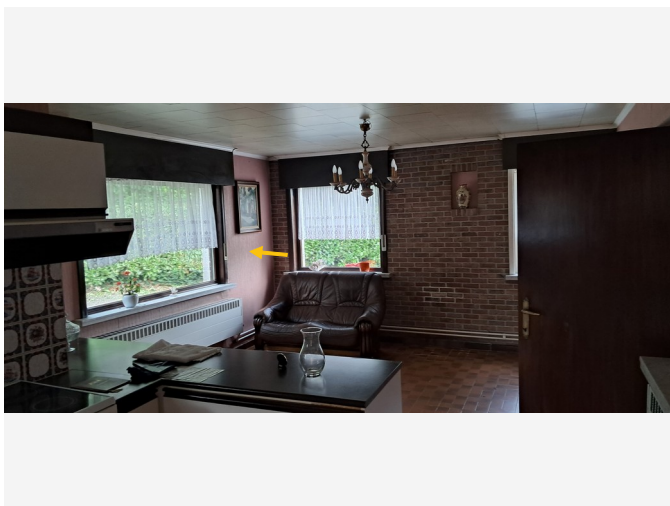
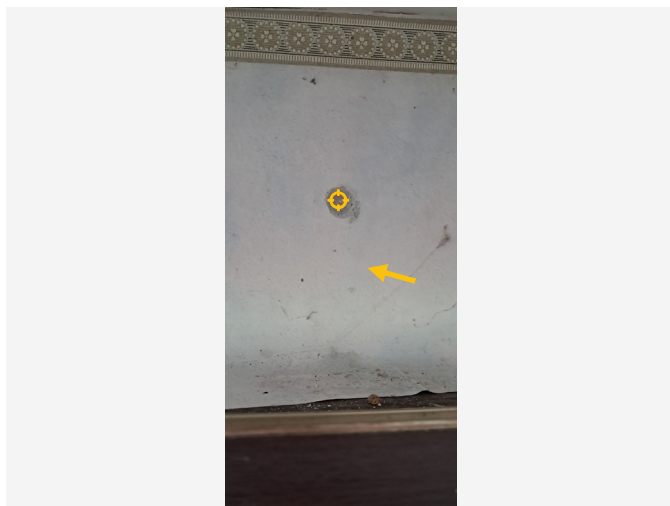
## Fiche 13: bepleistering muren

Geen asbest

#	Type	Referentie	Resultaat
13.1	Mengmonster	01	Geen asbest

Beschrijving	bepleistering muren
Omgeving	Binnen
Primaire drager	Binnenwand
Bindmiddel van materiaal	Gips - kalk
