Asbestinventarisatetest

Beke 27, 9950 Lievegem

Attestnummer : 20260512-000477.000

Uitgegeven op : 12.05.2026

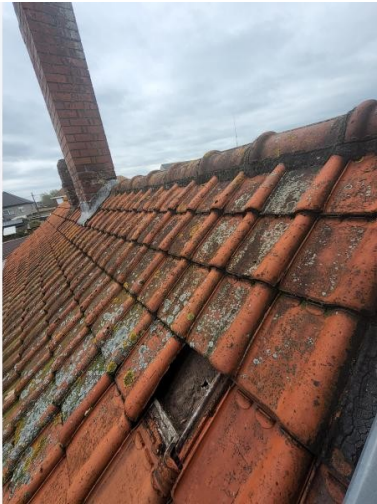
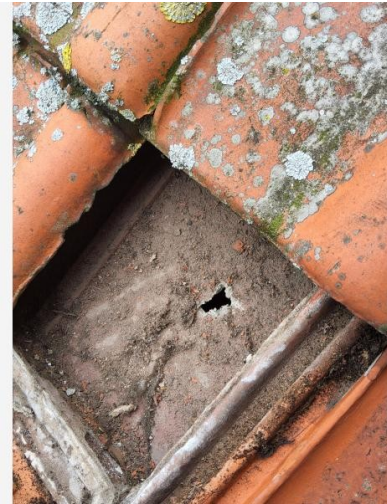
Het asbestmateriaal valt onder de mijlpaal van 2040.

Eindbeoordeling materiaalrisico	Laag materiaalrisico en/of verlaagde kans op vezelvrijgave
---------------------------------	--

#	Type	Referentie	Resultaat
1.1	Puntmonster	P542/MM02	Chrysotiel

Beschrijving	Onderdak (type Menuiserite) aanbouw
Omgeving	Binnen
Primaire drager	Schuin dak
Asbestmateriaal	Plaat, paneel, tablet - Type Menuiserite
Bindmiddel van asbestmateriaal	Cement
Gebondenheid op basis van bindmiddel	Hecht
Hoeveelheid (oppervlakte - dikte - aantal)	<ul style="list-style-type: none">• 25,00 m² - 0,36 cm - 1 stuk
Totaal volume	0,09 m ³
Eenvoudig bereikbaar	Nee <ul style="list-style-type: none">• Het asbestmateriaal is bedekt (uitgezonderd laag verf, coating, behang, kunststof, textiel) en het wegnemen van het bedekkende materiaal kan niet zonder het bedekkende materiaal te beschadigen.
Bevestigingswijze	<ul style="list-style-type: none">• Geklemd• Genageld, geniet
Identificatiemethode	Een monstername door de asbestdeskundige met laboanalyse door een asbestlabo.
Destructieve handeling voor identificatie	Nee
Opmerking	De hoeveelheid, afmetingen kunnen afwijken van de realiteit.

Zorgvuldig beheren

- Zorg voor een veilig beheer. Vermijd het beschadigen van het asbestmateriaal. Controleer de toestand jaarlijks op wijzigingen.

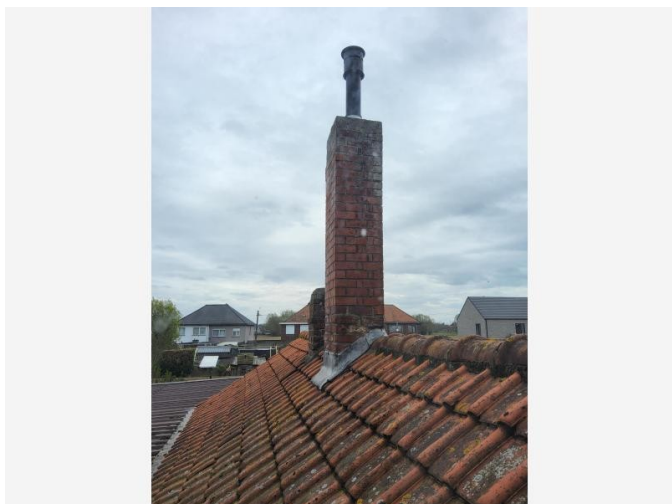
Tijdelijke beperking

Reden: Het te onderzoeken materiaal situeert zich hoger dan 3,50 m te rekenen vanaf een veilige ondergrond

Uitleg van de asbestdeskundige: Het rookgaskanaal is niet beoordeeld. Aan de binnenzijde is de kachel aangesloten. Aan de buitenzijde is het hoger dan 3,5 meter om de schoorsteen te inspecteren. Het is niet zichtbaar of er een asbestverdacht rookgaskanaal aanwezig is in de schoorsteen. Conform ons inspectieprotocol mogen wij een beperking inroepen voor hoogtes hoger dan 3,5 m.

(Asbest)materiaal	Rookgaskanaal
Karakterisatie	Asbest (verdacht)
Primaire drager	HVAC infrastructuur en uitrusting

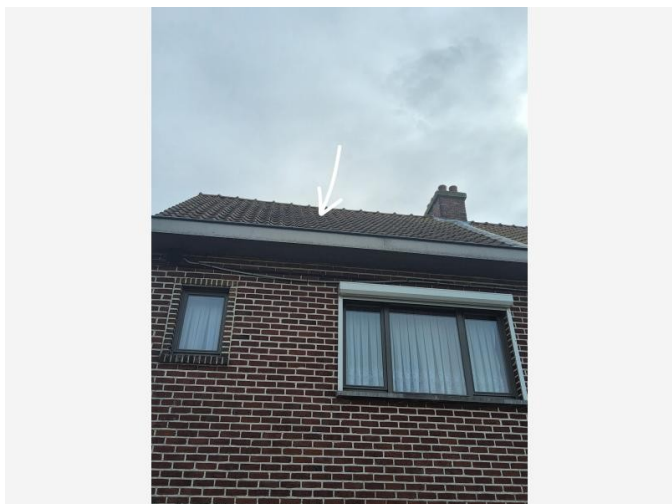
Tijdelijke beperking

Reden: Het te onderzoeken materiaal situeert zich hoger dan 3,50 m te rekenen vanaf een veilige ondergrond

Uitleg van de asbestdeskundige: Het onderdak is niet waarneembaar vanwege de hoogte, die meer dan 3,5 meter bedraagt. Door de afwerkingsgraad aan de binnenzijde van de bovenste verdieping is het onderdak niet zichtbaar of inspecteerbaar. Alleen destructief onderzoek kan bepalen of het onderdak al dan niet asbesthoudend is (type menuiserite).

(Asbest)materiaal	Plaat, paneel, tablet - Type Menuiserite
Karakterisatie	Asbest (verdacht)
Primaire drager	Schuin dak

Laat dit controleren bij werken door een bevoegd technicus.

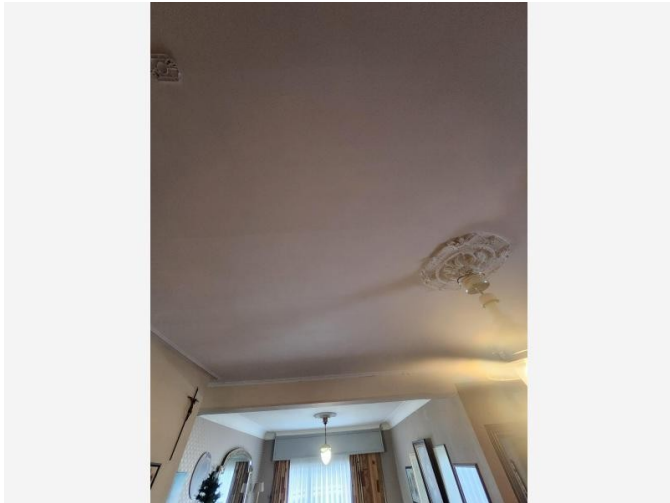
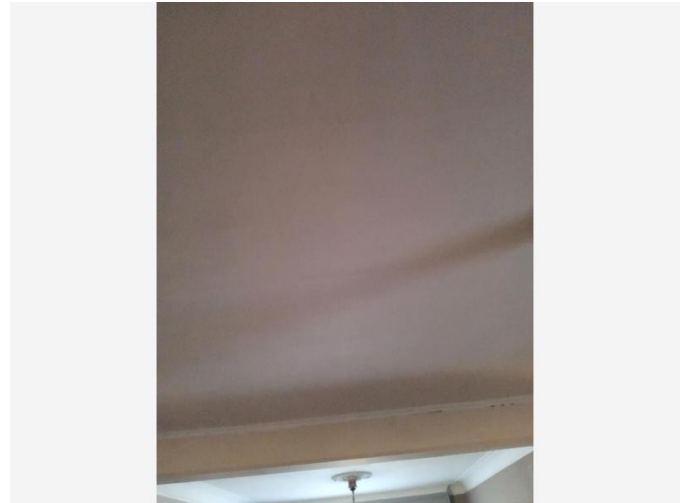
De plafonds zijn afgewerkt met niet-asbestverdachte voorzetpanelen. Controle en staalname van eventuele onderliggende materialen is enkel mogelijk mits uitbreiding naar een aanvullend destructief onderzoek.

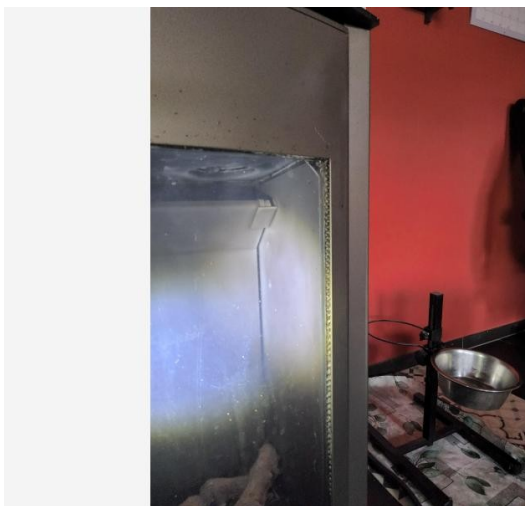
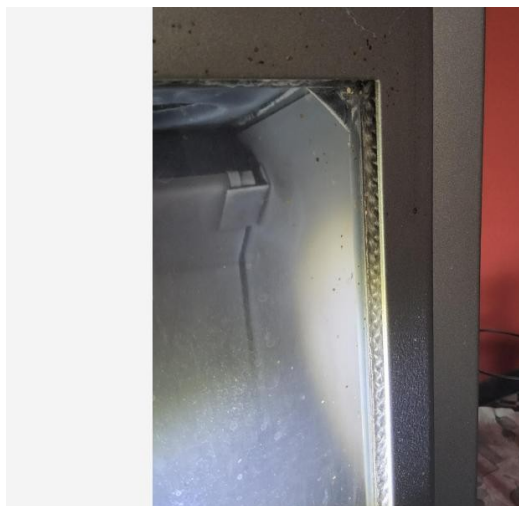
De koord in de kachel/(inbouw)haard is niet asbestverdacht. (koord blinkt)

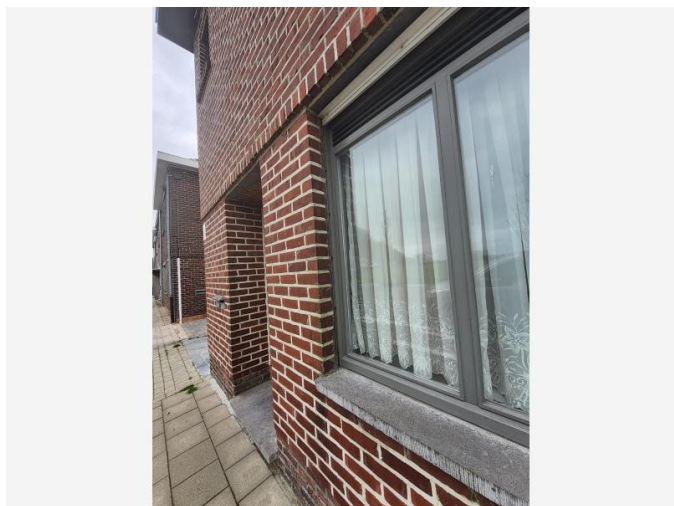
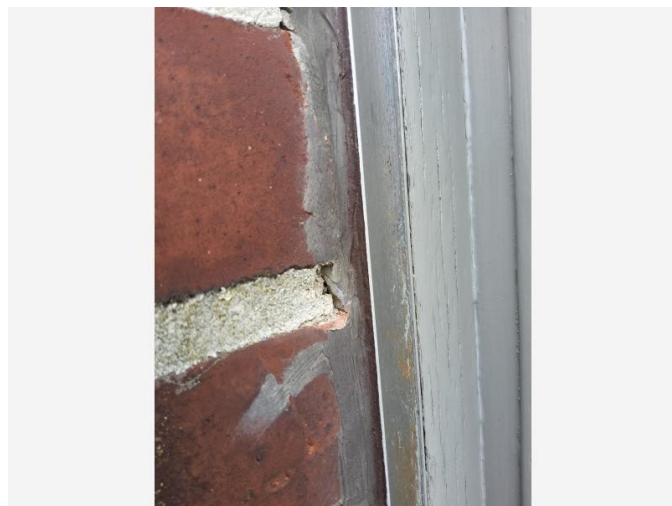
Geen asbest

#	Type	Referentie	Resultaat
6.1	Puntmonster	P542/MM04	Geen asbest

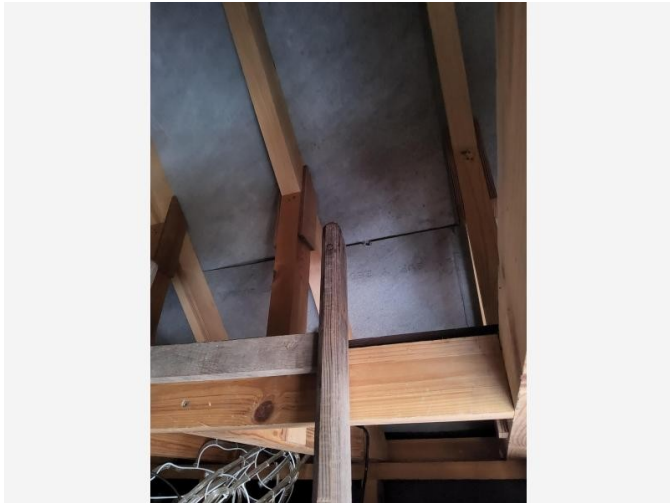
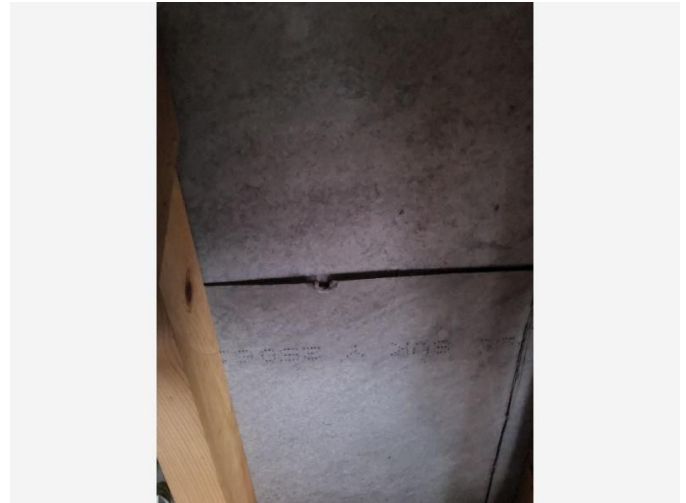
Geen asbest

#	Type	Referentie	Resultaat
7.1	Puntmonster	P542/MM03	Geen asbest

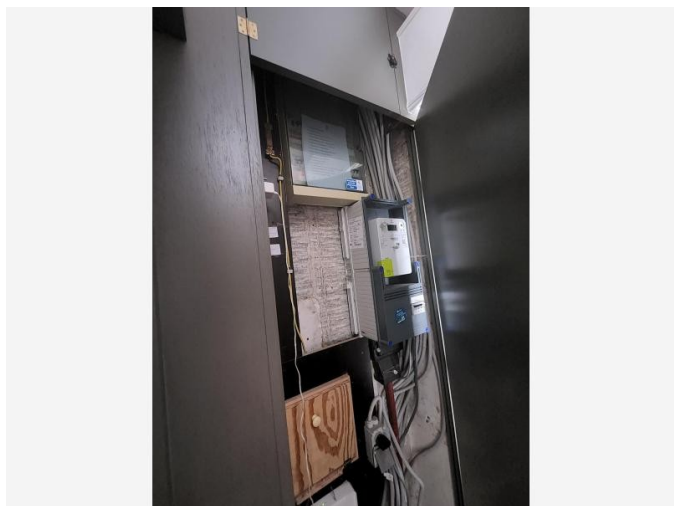
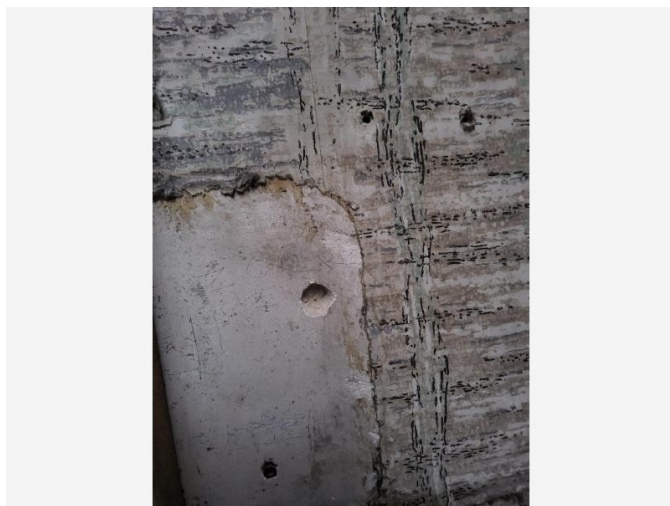
Fiche 8: Pleisterwerk wanden

Geen asbest

#	Type	Referentie	Resultaat
8.1	Mengmonster	P542/MM01	Geen asbest

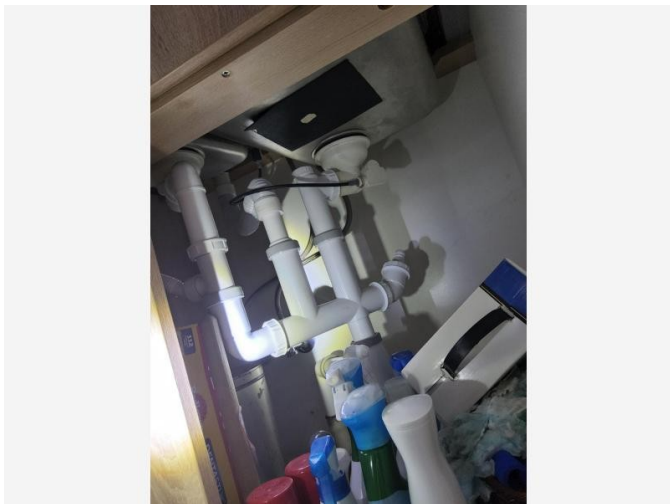
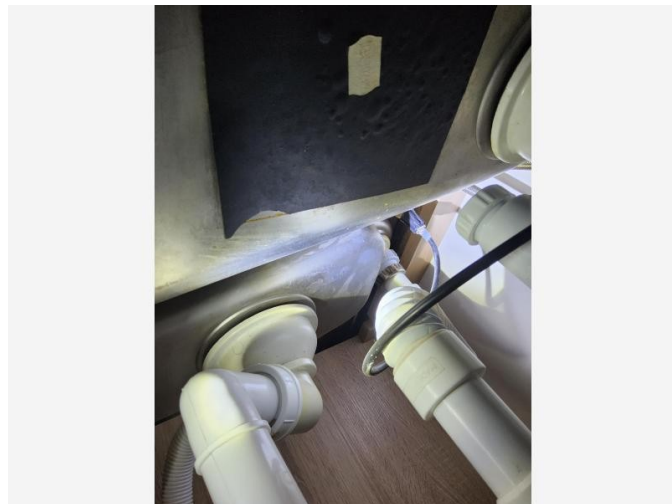
Geen asbest

#	Type	Referentie	Resultaat
9.1	Puntmonster	P542/MM05	Geen asbest

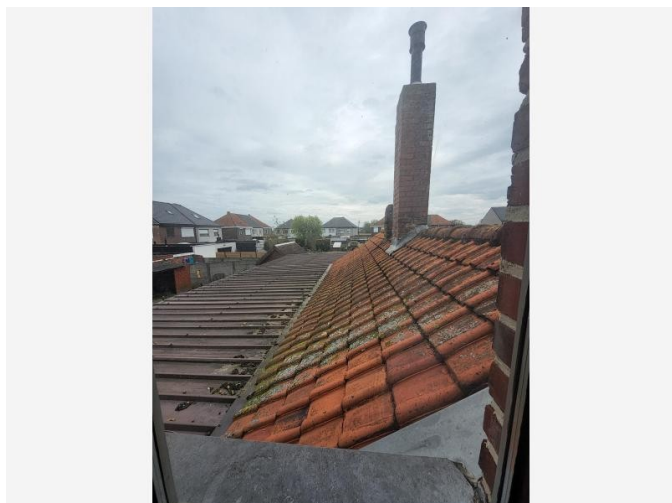
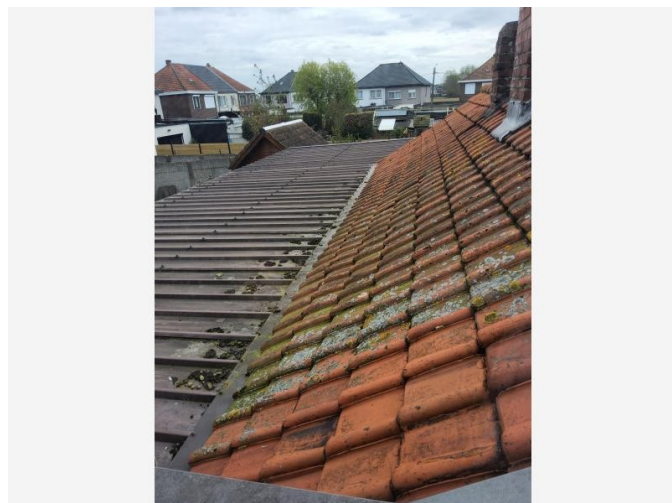
Beschrijving	Notitie	Terug te vinden op plannen
Fiche 10: Dakbedekking in dakpannen, metalen platen (niet verdacht)	De dakbedekking is niet-asbestverdacht.	Plan 1.2: 1ste verdiep Plan 1.4: Dak
