# Asbestinventarisatetest

Molenbergstraat 22, 9930 Lievegem

Attestnummer : 20260407-000047.000

**Niet-asbestveilig**

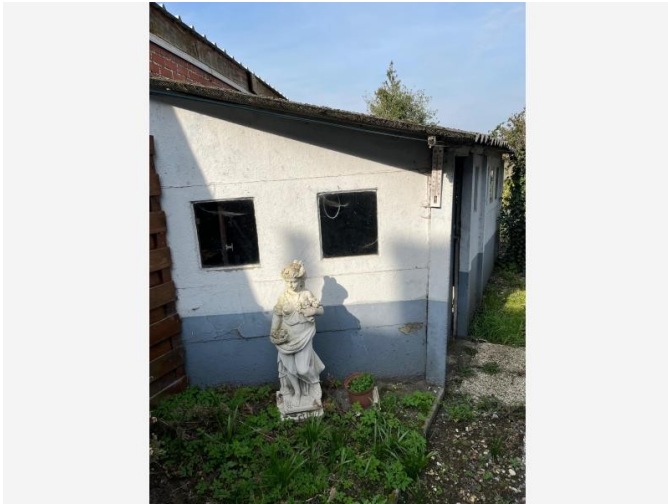
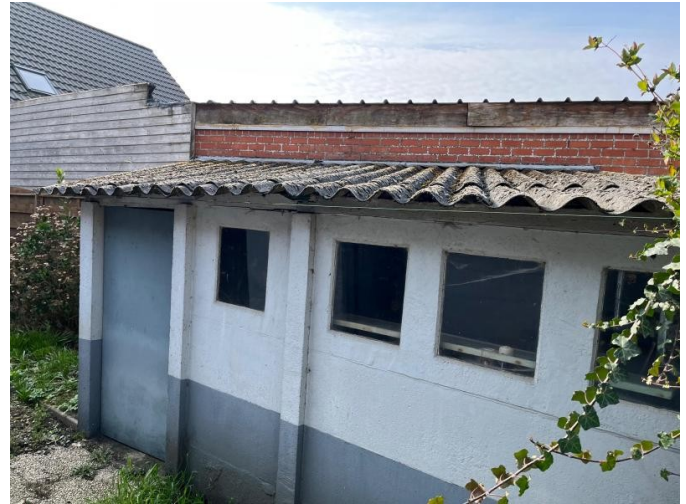
| Eindbeoordeling materiaalrisico | Hoog materiaalrisico en/of hoge kans op vezelvrijgave |

| Gebondenheid | Categorie 1: hechtgebonden in oorsprong |
| Asbestsoort (vezeltype) | Crocidoliet aanwezig |
| Asbestconcentratie | Laag (< 50%) |
| Afschermingsgraad van het gehele materiaal | Geheel of deels vrij aan de binnenlucht, maar geen contact met binnenluchtstromen |
| Toestand van het materiaal | Zwaar beschadigd, zwaar verweerd |

| Beschrijving | Bijgebouw 2: dak |
| Asbestmateriaal | Dak- en gevelbekleding - Golfplaat |

**Dringend verwijderen**

- Verwijder dit asbestmateriaal zo snel mogelijk. Volg de toestand goed op.

- Eenvoudige handelingen: mag via doe-het-zelf of door werknemer(s) met opleidingsattest eenvoudige handelingen  
Bij verwijdering de platen continu bevochtigen (nevelspuit) om vezelvrijgave te minimaliseren.

Verwijderen dubbel verpakt. Direct in gelabelde asbestzakken.

Neem de nodige beschermingsmaatregelen en draag de nodige persoonlijk beschermingsmiddelen: mondkap met P3-filter, wegwerpoverall en wegwerphandschoenen.

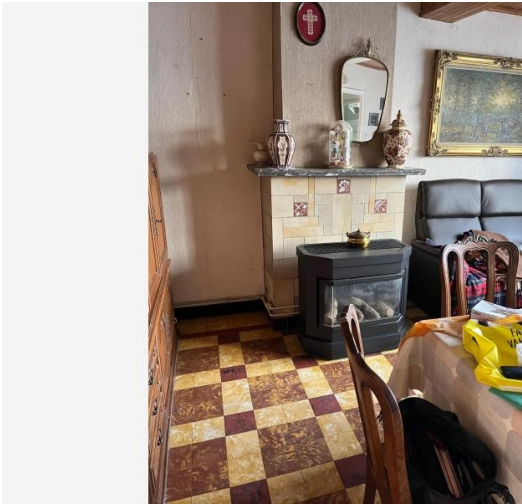
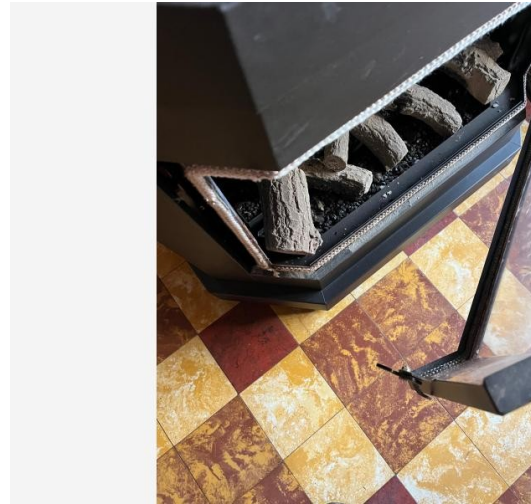
| Eindbeoordeling materiaalrisico | Hoog materiaalrisico en/of hoge kans op vezelvrijgave |

| Gebondenheid | Categorie 3: niet-hechtgebonden met weinig of geen matrix |
| Asbestsoort (vezeltype) | Alleen chrysotiel aanwezig |
| Asbestconcentratie | Hoog ( $\geq 50\%$ ) |
| Toestand van het materiaal | Matig beschadigd, matig verweerd |

| Beschrijving | Woning: Kachelkoord |
| Asbestmateriaal | Koord, lint, band, strip |

**Dringend verwijderen**

- Zorg voor een veilig beheer. Vermijd het beschadigen van het asbestmateriaal. Controleer de toestand jaarlijks op wijzigingen.

- Eenvoudige handelingen: enkel door erkend asbestverwijderaar  
Neem contact op met een verwijderaar met opleidingsattest eenvoudige handelingen.

Verwijderen dubbel verpakt.

Neem de nodige beschermingsmaatregelen en draag de nodige persoonlijk beschermingsmiddelen: mondkap P3-filter, wegwerpoverall en wegwerphandschoenen.

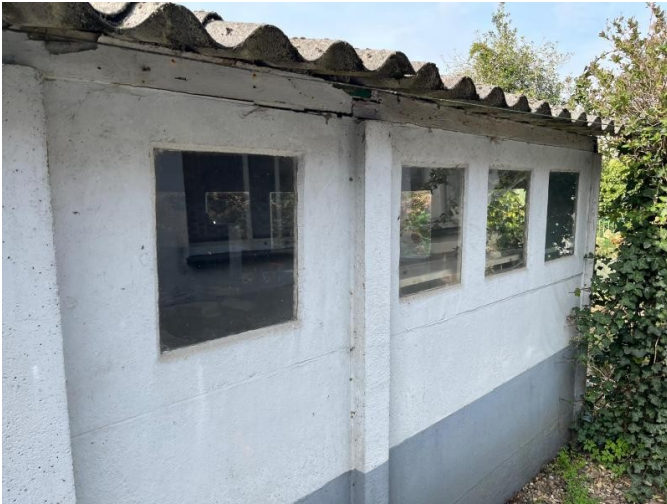
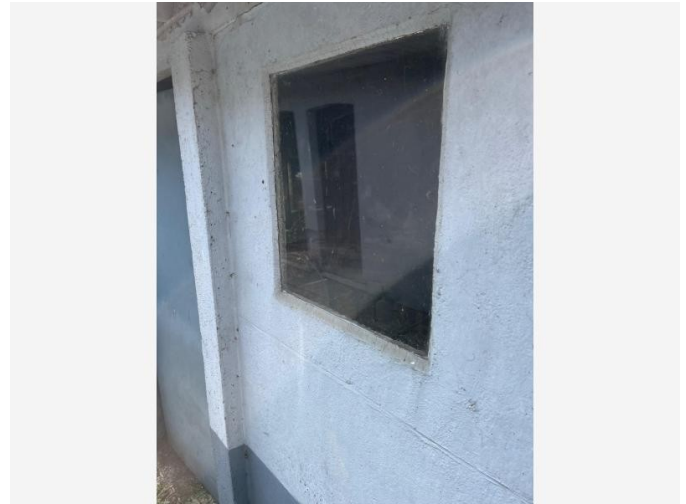
| Eindbeoordeling materiaalrisico | Verhoogd materiaalrisico en/of verhoogde kans op vezelvrijgave |

| Gebondenheid | Categorie 1: hechtgebonden in oorsprong |
| Asbestsoort (vezeltype) | Amfibool aanwezig, uitgezonderd crocidoliet |
| Asbestconcentratie | Laag (< 50%) |
| Toestand van het materiaal | Matig beschadigd, matig verweerd |

| Beschrijving | Bijgebouw 2: Afdichting bij ramen |
| Asbestmateriaal | In-situ afwerkingslagen - Pasta, stopverf, voegsel, stopsel, vulsel, mastiek, kitten, ... |

Verwijderen

- Zorg voor een veilig beheer. Vermijd het beschadigen van het asbestmateriaal. Controleer de toestand jaarlijks op wijzigingen.

- Eenvoudige handelingen: enkel door erkend asbestverwijderaar  
Neem contact op met een verwijderaar met opleidingsattest eenvoudige handelingen.

Verwijderen dubbel verpakt.

Neem de nodige beschermingsmaatregelen en draag de nodige persoonlijk beschermingsmiddelen: mondkap P3-filter, wegwerpoverall en wegwerphandschoenen.

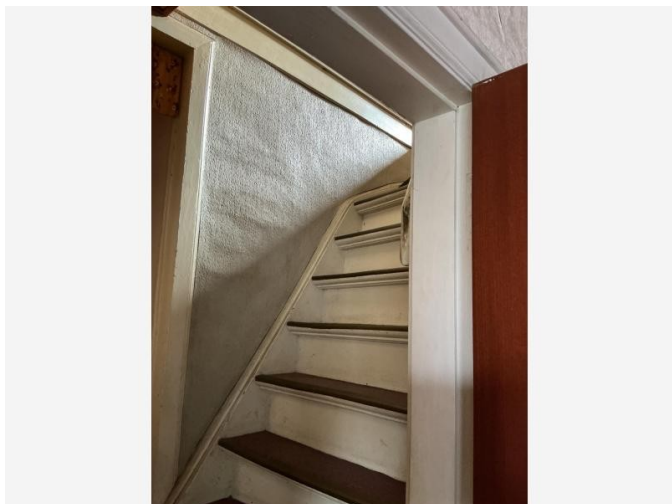
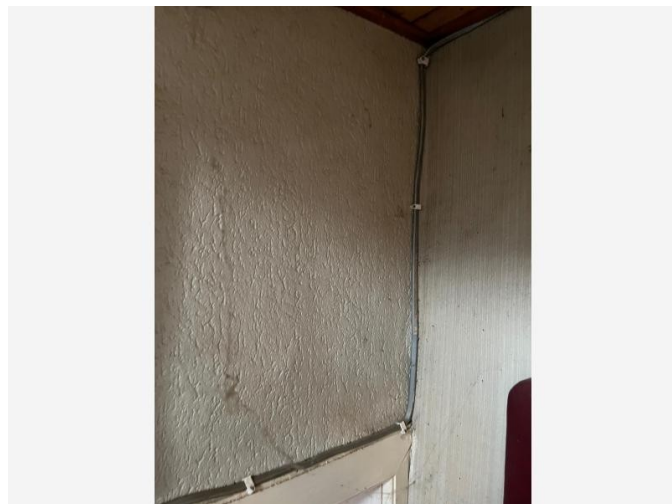
| Asbestconcentratie | Hoog ( $\geq 50\%$ ) |

Verwijderen

- Zorg voor een veilig beheer. Vermijd het beschadigen van het asbestmateriaal. Controleer de toestand jaarlijks op wijzigingen.

- Hermetische zone (erkend asbestverwijderaar)  
Neem contact op met een gecertificeerd asbestverwijderingsbedrijf voor verwijdering.
