# Asbestinventarisatetest

Park Ter Daelmen 14, 9930 Lievegem

Attestnummer : 20260830-000024.000

**Niet-asbestveilig**

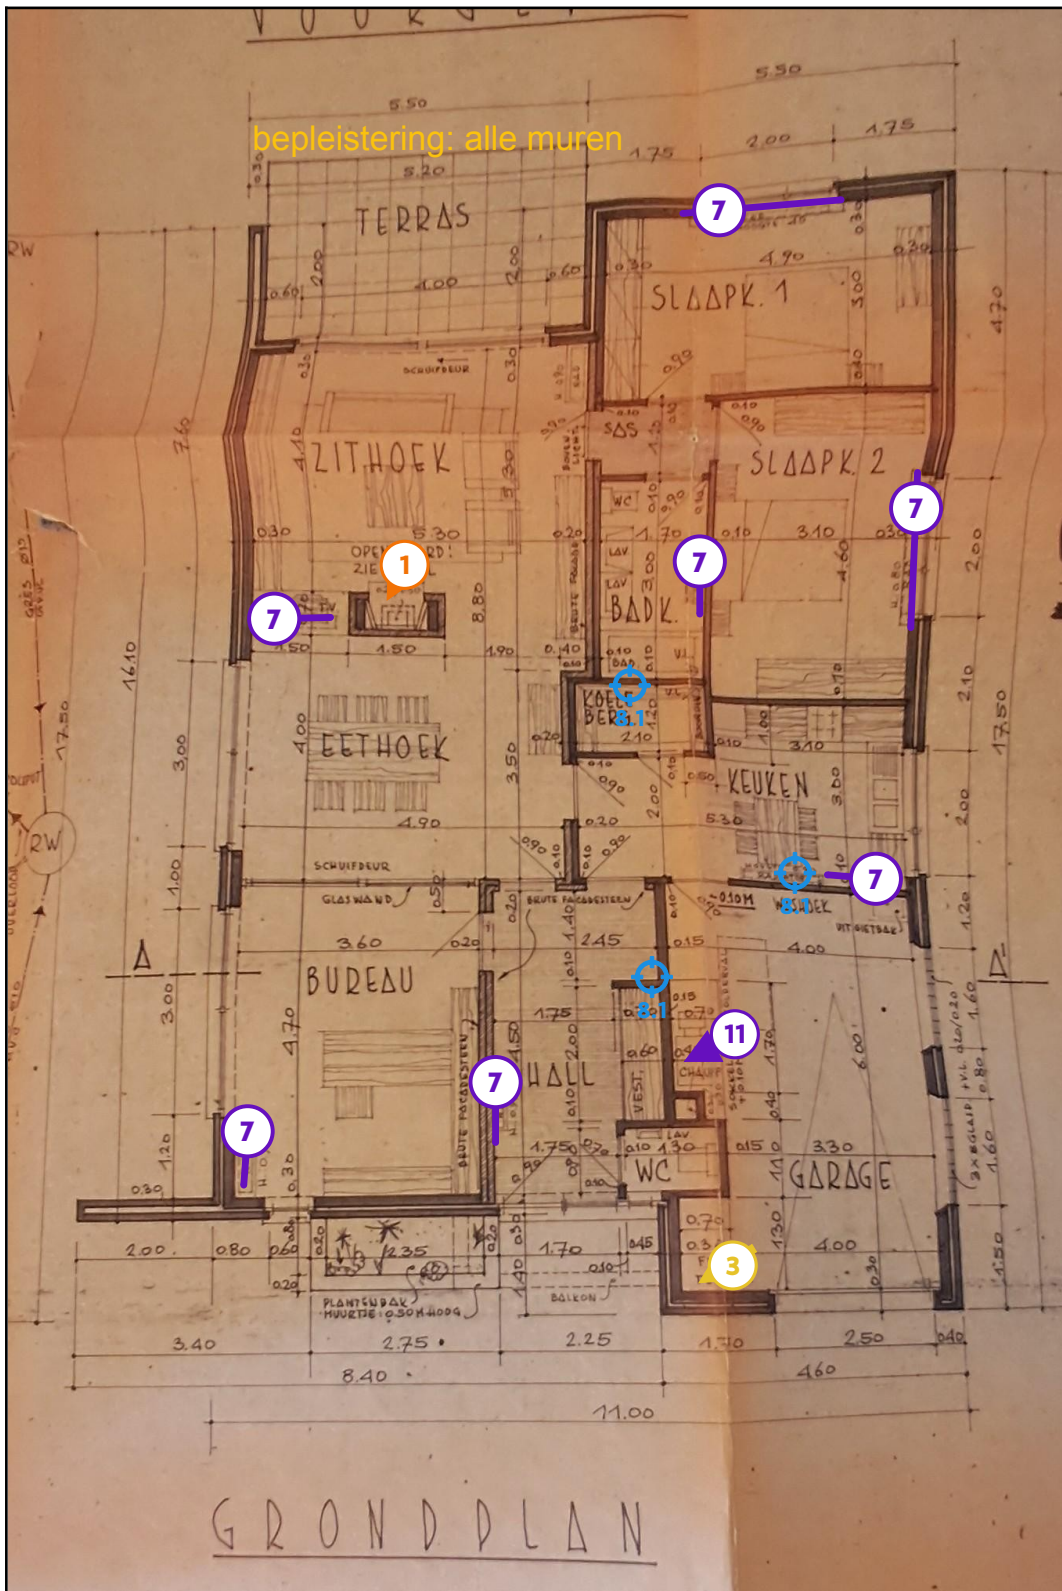
## Plan 1.1: gelijkvloers

| 1. afdichtingskoord vuur | Asbestmateriaal | Verwijderen |
| 3. elektriciteits- en zekeringskast in bakeliet | Asbestmateriaal | Zorgvuldig beheren |
| 7. Oude radiatoren | Advies | - |

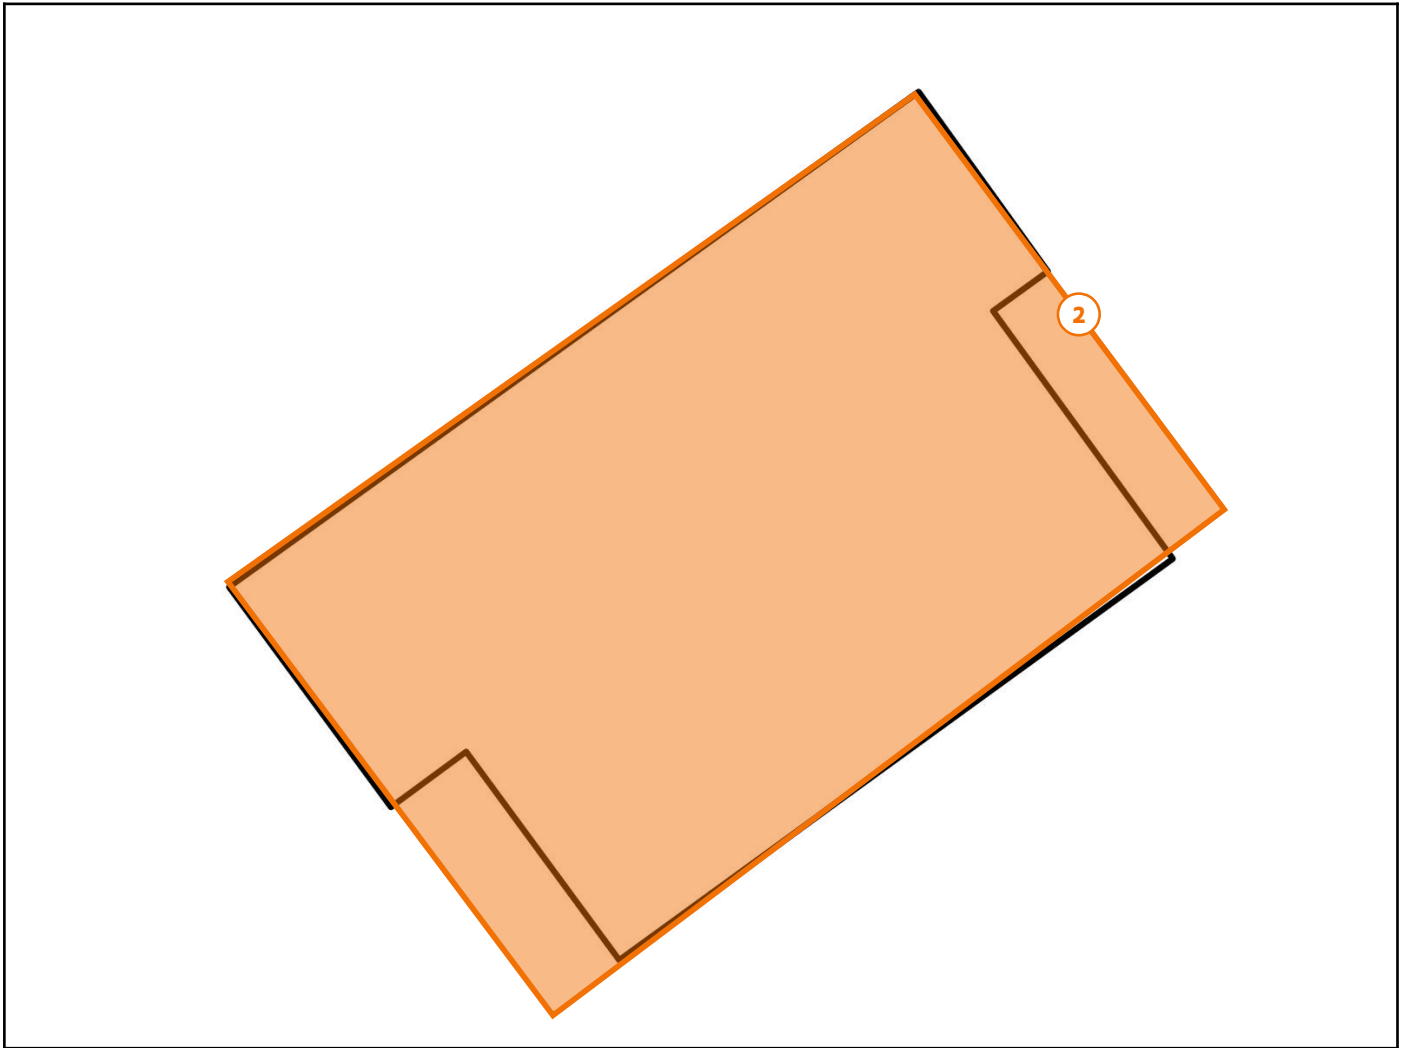
## Plan 1.5: dak

| Beschrijving | Type | Actie |
|---|---|---|
| 2. Ieren op het dak | Asbestmateriaal | <a href="#">Verwijderen</a> |

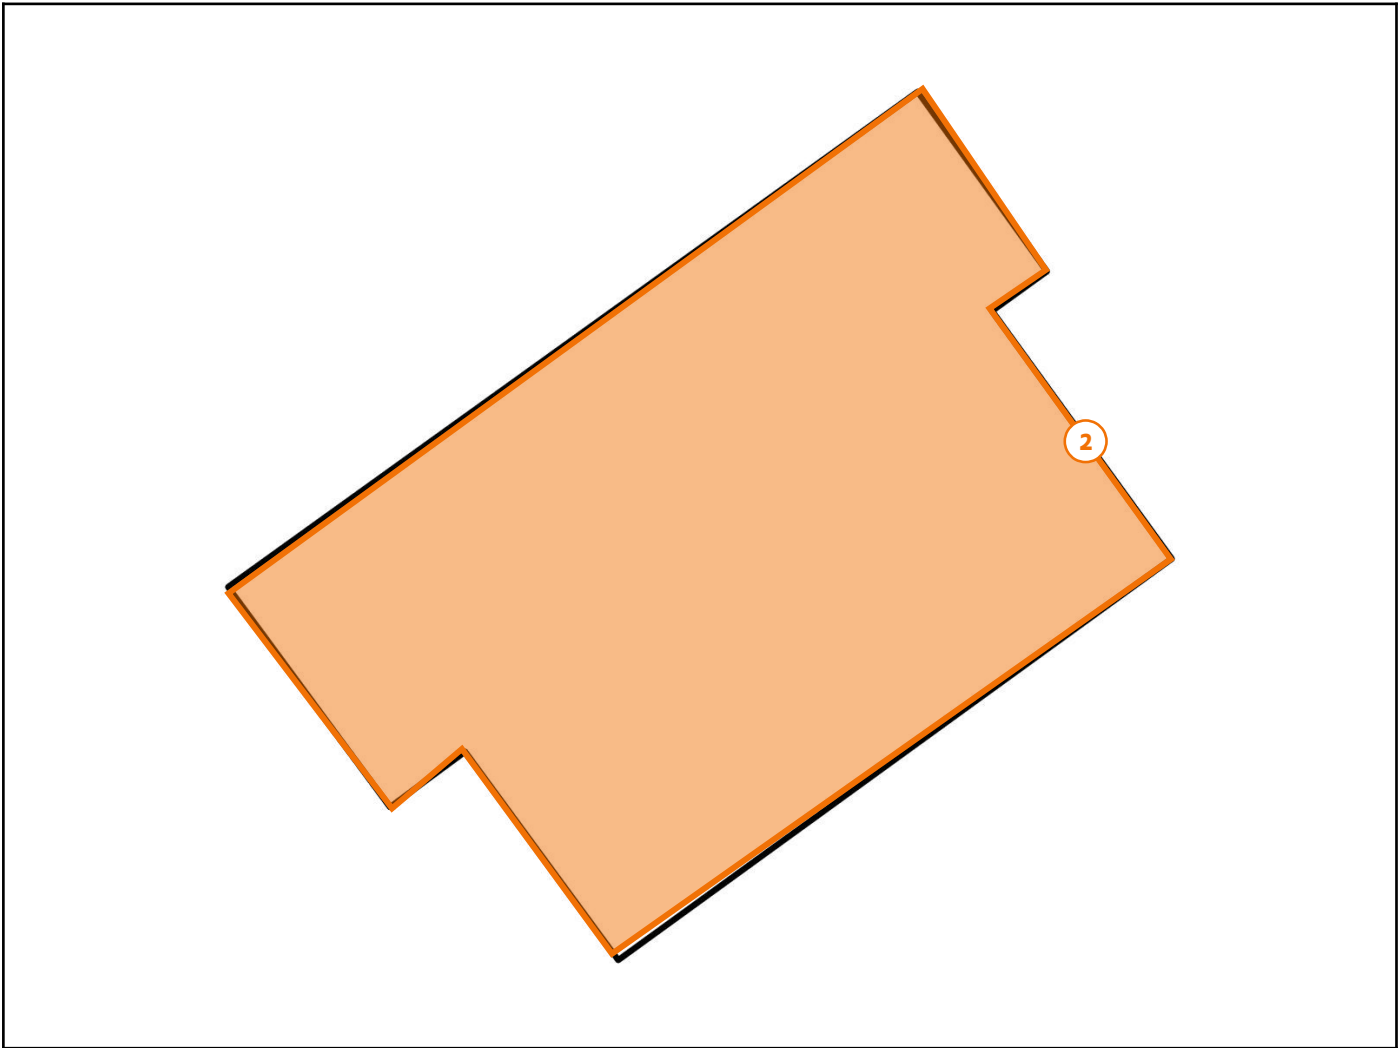
# Plan 1.6: dak kopie

| Beschrijving | Type | Actie |
|---|---|---|
| 2. leien op het dak | Asbestmateriaal | Verwijderen |

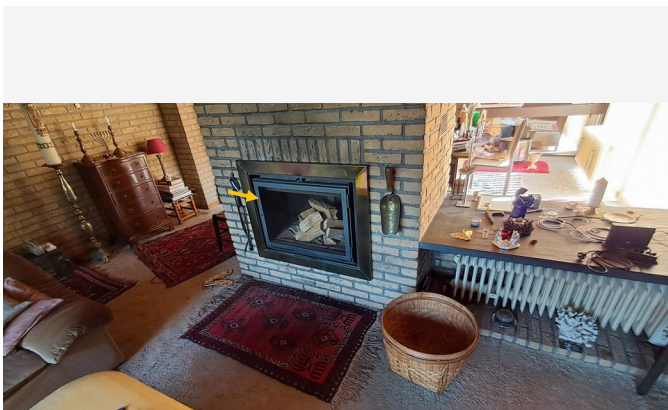
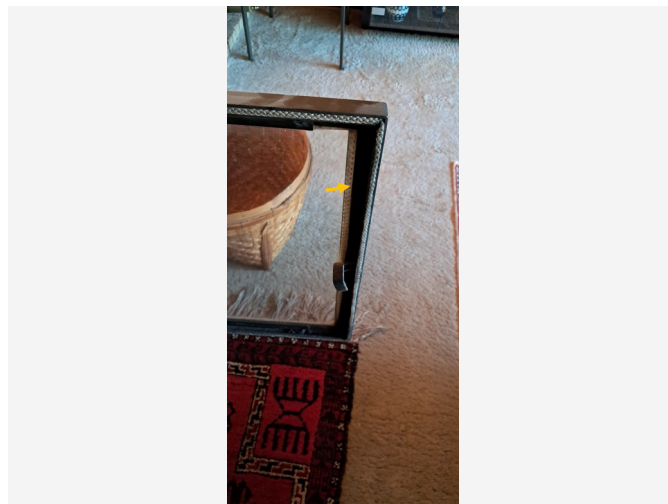
| Eindbeoordeling materiaalrisico | Zeer laag materiaalrisico en/of zeer lage kans op vezelvrijgave |

| Gebondenheid | Categorie 3: niet-hechtgebonden met weinig of geen matrix |
| Asbestsoort (vezeltype) | Alleen chrysotiel aanwezig |
| Asbestconcentratie | Hoog ( $\geq 50\%$ ) |
| Toestand van het materiaal | Onbeschadigd, niet verweerd |

| Beschrijving | afdichtingskoord vuur |
| Opmerking | koord aan haardvuur (tussen glas) is niet duidelijk inspecteerbaar en kan dus asbest bevatten. dit dient dan echter met destructief onderzoek te gebeuren. |

Verwijderen

- Zorg voor een veilig beheer. Vermijd het beschadigen van het asbestmateriaal. Controleer de toestand jaarlijks op wijzigingen.

- Eenvoudige handelingen: mag via doe-het-zelf of door werknemer(s) met opleidingsattest eenvoudige handelingen in zijn geheel te verwijderen met deur. Beperk het aantal personen tot wie er echt nodig is. Vermijd stofvorming op elk moment van de werken: bij de voorbereiding, de verwijdering en de reiniging van de werkzone. Doe dit door regelmatig tijdens de werken het asbestmateriaal te bevochtigen of te fixeren. Dat doet u door water te vernevelen of door een aangepast fixeermiddel te gebruiken.

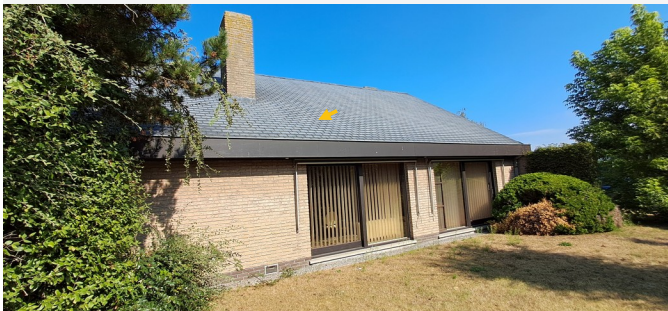
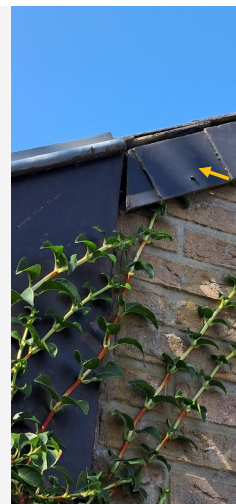
| Eindbeoordeling materiaalarisico | Verhoogd materiaalarisico en/of verhoogde kans op vezelvrijgave |

| Gebondenheid | Categorie 1: hechtgebonden in oorsprong |
| Asbestsoort (vezeltype) | Crocidoliet aanwezig |
| Toestand van het materiaal | Matig beschadigd, matig verweerd |

| Beschrijving | leien op het dak |
| Opmerking | de leien zijn duidelijk asbesthoudend. Ok de nok en de zijstukken zijn met leien uitgevoerd. |

Verwijderen

- Verwijder dit asbestmateriaal zo snel mogelijk. Volg de toestand goed op.

- Eenvoudige handelingen: mag via doe-het-zelf of door werknemer(s) met opleidingsattest eenvoudige handelingen  
Enkel door werknemers met opleidingsattest. Beperk het aantal personen tot wie er echt nodig is. Vermijd stofvorming op elk moment van de werken: bij de voorbereiding, de verwijdering en de reiniging van de werkzone. Doe dit door regelmatig tijdens de werken het asbestmateriaal te bevochtigen of te fixeren. Dat doet u door water te vernevelen of door een aangepast fixeermiddel te gebruiken.

Demonteer asbestmaterialen door ze Ã©Ã©n voor Ã©Ã©n met de hand los te maken of los te schroeven. Gebruik alleen handwerktuigen, zoals een schroevendraaier of een handzaag. Het gebruik van krachtige (sneldraaiende) mechanische werktuigen zoals boor- en schuurmachines, zaag- en slijpschijven, hogedrukreiniger, â is verboden. Om vastgeroeste bouten door te zagen of te slijpen kunt u uitzonderlijk en heel kort een mechanisch hulpmiddel gebruiken. Doe dat alleen als u zeker bent dat u het eigenlijke asbestmateriaal niet zal raken.

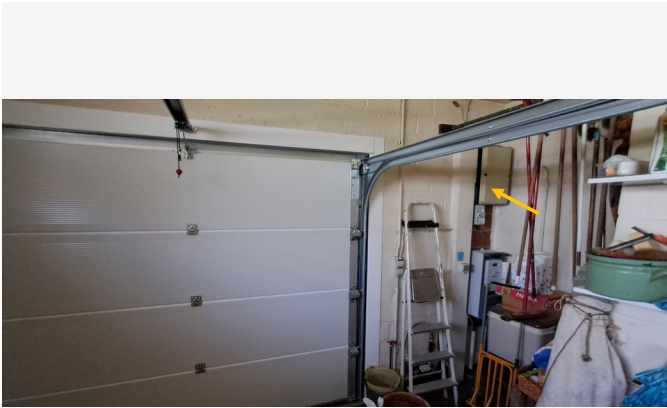
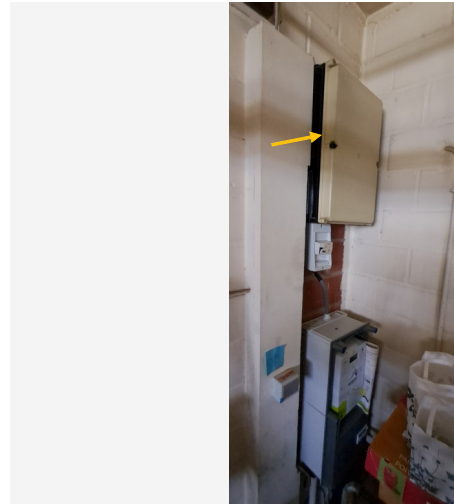
| Eindbeoordeling materiaalrisico | Laag materiaalrisico en/of verlaagde kans op vezelvrijgave |

| Asbestsoort (vezeltype) | Crocidoliet aanwezig |
| Toestand van het materiaal | Onbeschadigd, niet verweerd |

| Beschrijving | elektriciteits- en zekeringskast in bakeliet |

Zorgvuldig beheren

- Zorg voor een veilig beheer. Vermijd het beschadigen van het asbestmateriaal. Controleer de toestand jaarlijks op wijzigingen.

- Eenvoudige handelingen: mag via doe-het-zelf of door werknemer(s) met opleidingsattest eenvoudige handelingen in zijn geheel te verwijderen (opgelet: vermoedelijk eigendom van Fluvius). Eenvoudige handelingen: mag via doe-het-zelf of door werknemer(s) met opleidingsattest eenvoudige handelingen. Houd er rekening mee dat deze toepassingen vaak onder spanning staan. Het is daarom aan te raden om ook een elektricien te raadplegen, aangezien het werken aan of verwijderen van deze toepassingen specifieke technische kennis vereist. Beperk het aantal personen tot wie er echt nodig is. Vermijd stofvorming op elk moment van de werken: bij de voorbereiding, de verwijdering en de reiniging van de werkzone. Doe dit door regelmatig tijdens de werken het asbestmateriaal te bevochtigen of te fixeren. Dat doet u door water te vernevelen of door een aangepast fixeermiddel te gebruiken. Probeer het asbest niet te breken of te beschadigen. Stop asbestafval in een dubbele verpakking en hou het zo intact mogelijk. Gebruik een verpakking die aangepast is aan de grootte van de stukken asbest. Hou asbestafval gescheiden van andere soorten bouwafval. PBM's zijn te dragen: gebruik een mondkap met beschermingsklasse FFP3. De stofmaskers zijn bedoeld voor éénmalig gebruik. Gebruik een stofdichte en waterbestendige wegwerpovertal, type 5 met kap. Gebruik

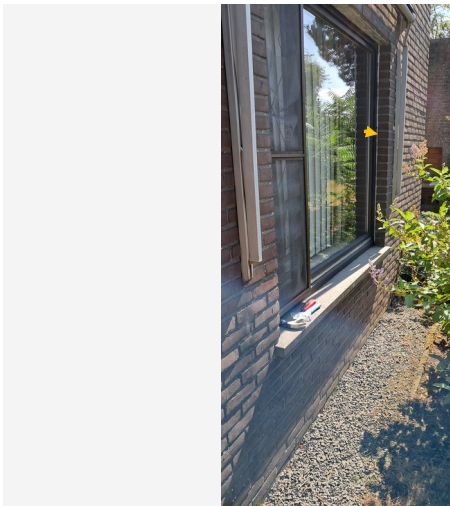
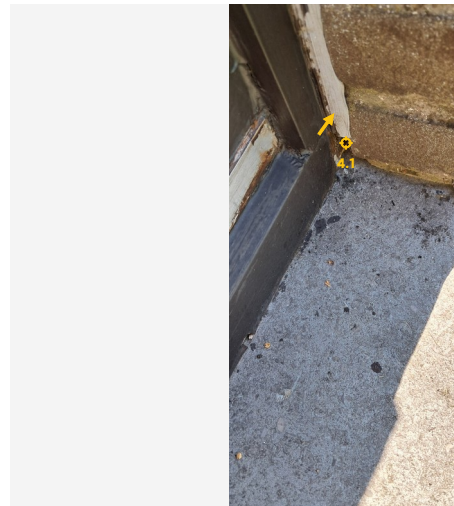
| Eindbeoordeling materiaalrisico | Laag materiaalrisico en/of verlaagde kans op vezelvrijgave |

| Asbestsoort (vezeltype) | Alleen chrysotiel aanwezig |
| Toestand van het materiaal | Licht beschadigd, licht verweerd. Intacte calciumsilicaatplaat of materiaal met categorie 3-gebondenheid |

| # | Type | Referentie | Resultaat |
|---|---|---|---|
| 4.1 | Puntmonster | 04 | Chrysotiel |

| Beschrijving | mastiek ramen buitenkant |
| Opmerking | enkel zichtbaar aan de aangeduide ramen. Bij de andere ramen is er mogelijk reeds een nieuwe laag silicone bovenop aangebracht. |

Zorgvuldig beheren

- Zorg voor een veilig beheer. Vermijd het beschadigen van het asbestmateriaal. Controleer de toestand jaarlijks op wijzigingen.
- Voer bijkomende staalname(s) uit.

- Eenvoudige handelingen: mag via doe-het-zelf of door werknemer(s) met opleidingsattest eenvoudige handelingen  
Eenvoudige handelingen: Enkel door werknemer(s) met opleidingsattest, voorzichtig te verwijderen, ofwel d.m.v. bv. spatel ofwel zijn geheel met schrijnwerk en metselwerk; ervoor zorgen dat er geen resten achterblijven. Beperk het aantal personen tot wie er echt nodig is. Vermijd stofvorming op elk moment van de werken: bij de voorbereiding, de verwijdering en de reiniging van de werkzone. Doe dit door regelmatig tijdens de werken het asbestmateriaal te bevochtigen of te fixeren. Dat doet u door water te vernevelen of door een aangepast fixeermiddel te gebruiken.

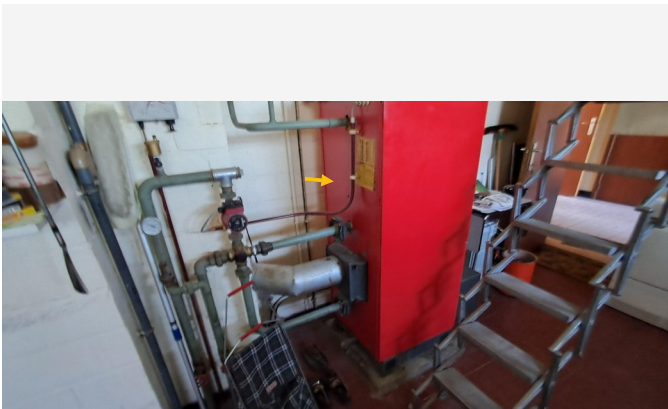
### Fiche 11: Materialen aan de stookketel

| Beschrijving | Notitie | Terug te vinden op plannen |
|---|---|---|
| Fiche 11: Materialen aan de stookketel | oudere stookketel van 1978, hierin kunnen dichtingen of pakkingen aanwezig zijn in asbest. Dit kan echter zonder destructief onderzoek niet visueel bekeken worden. | Plan 1.1: gelijkvloers |
