Asbestinventarisatetest

Zwankendammestraat 24, 8380 Brugge

Attestnummer : 20240418-000414.000

Uitgegeven op : 18.04.2024

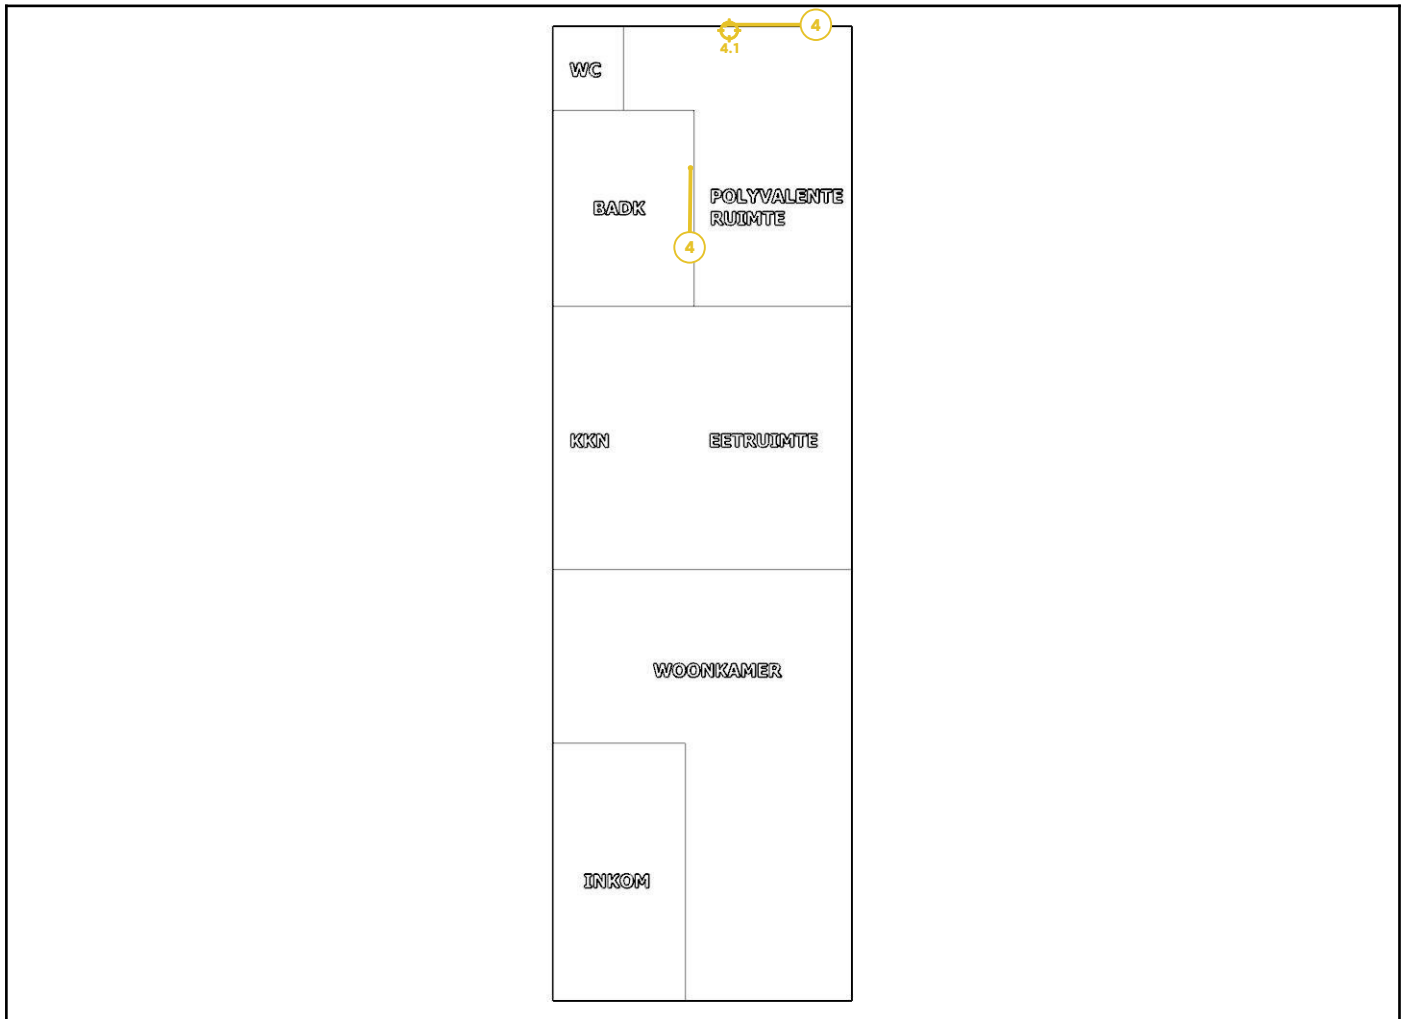
Plan 1.4: Venstertablet V0

Beschrijving	Type	Actie
4. Venstertablet	Asbestmateriaal	Zorgvuldig beheren
4.1 Code: 001	Puntmonster	-

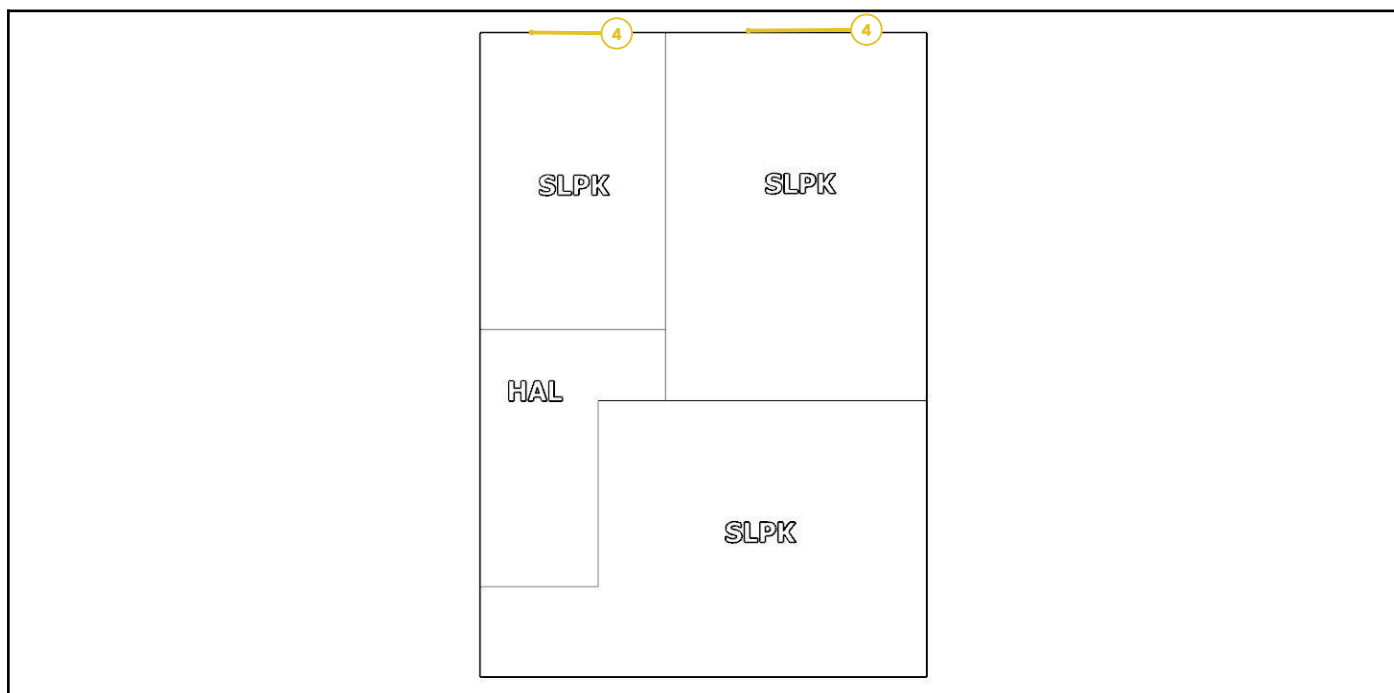
Plan 1.5: Venstertablet V1

Beschrijving	Type	Actie
4. Venstertablet	Asbestmateriaal	Zorgvuldig beheren

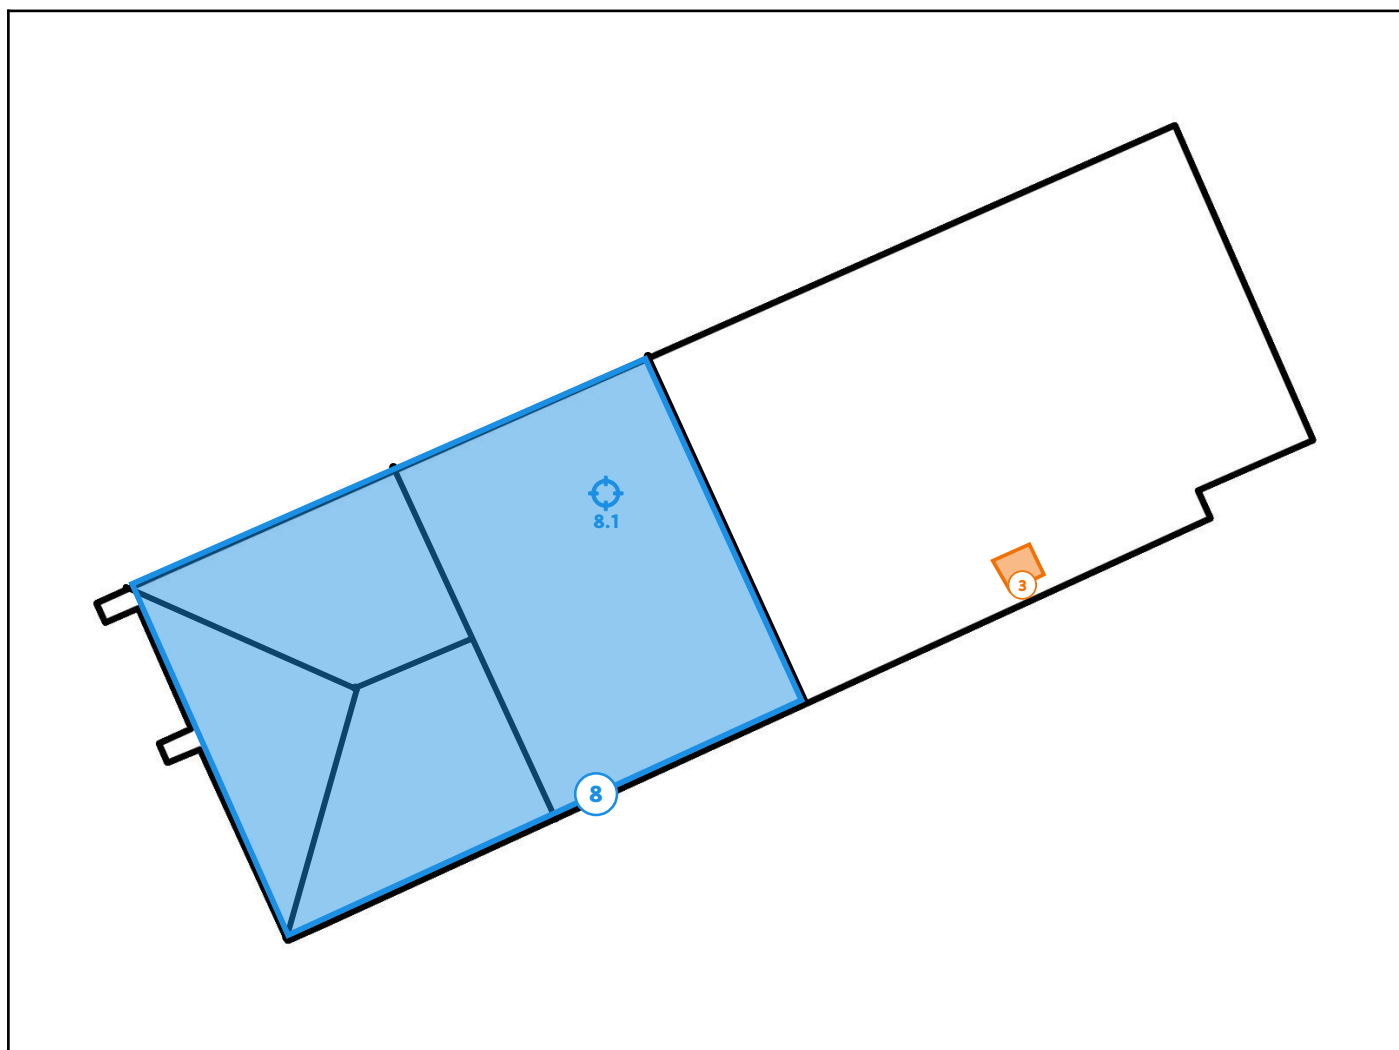
Plan 1.8: Onderdak en rookgaskanaal

Beschrijving	Type	Actie
3. Rookgaskanaal	Asbestmateriaal	Verwijderen
8. Onderdak schuin dak	Geen asbest	-
8.1 Code: 002	Puntmonster	-

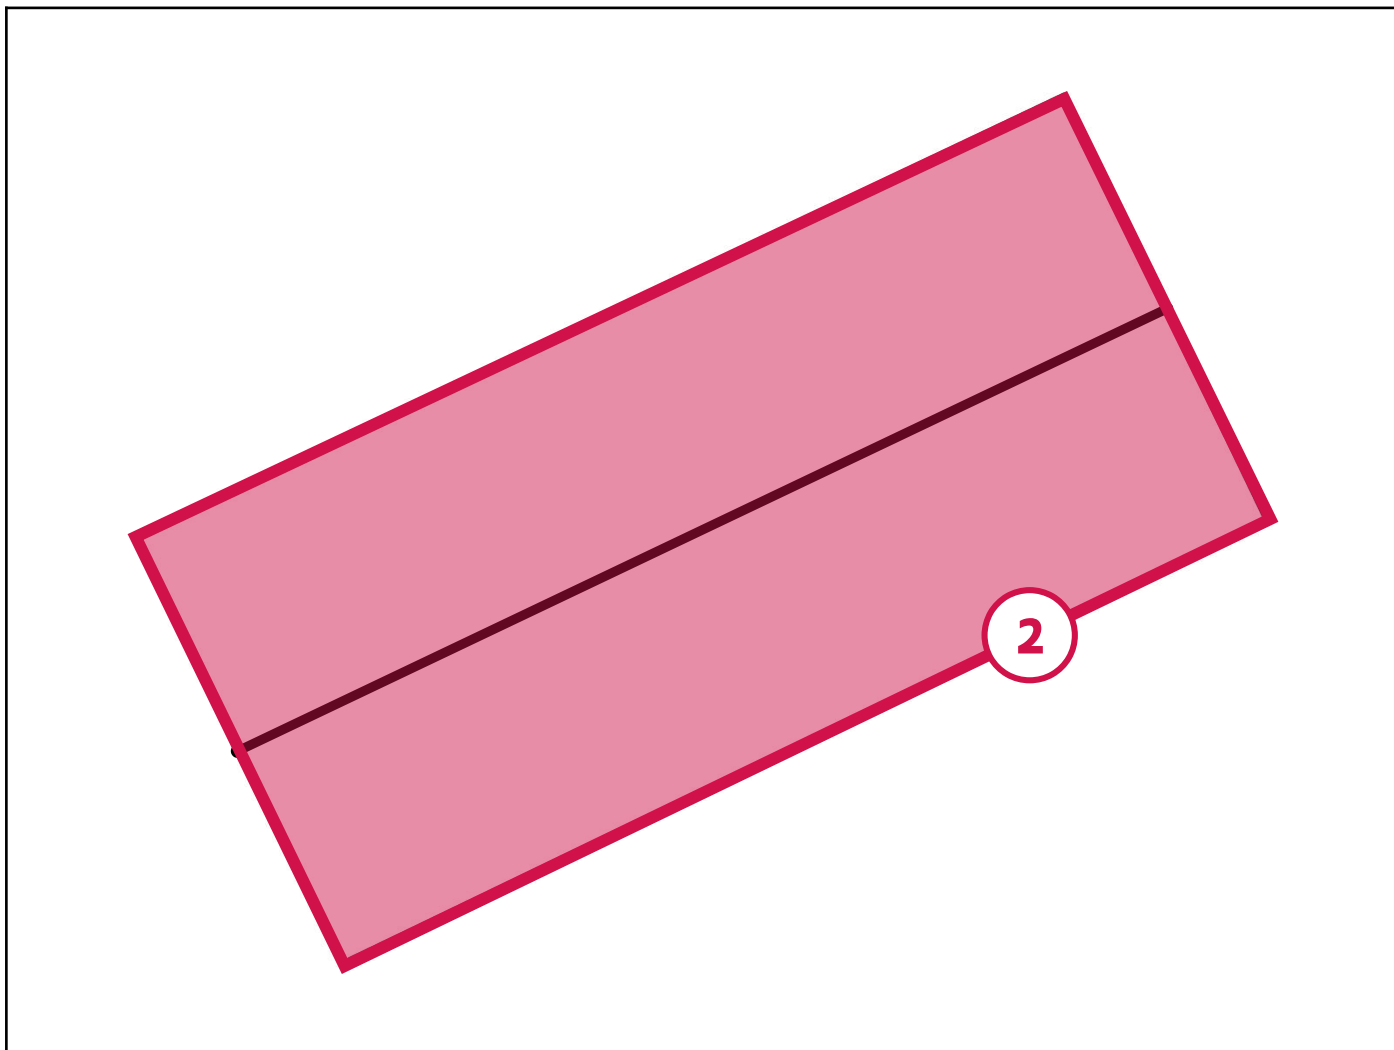
Plan 2.1: Garagebox plan

Beschrijving	Type	Actie
2. Golfplaten garagebox	Asbestmateriaal	Dringend verwijderen

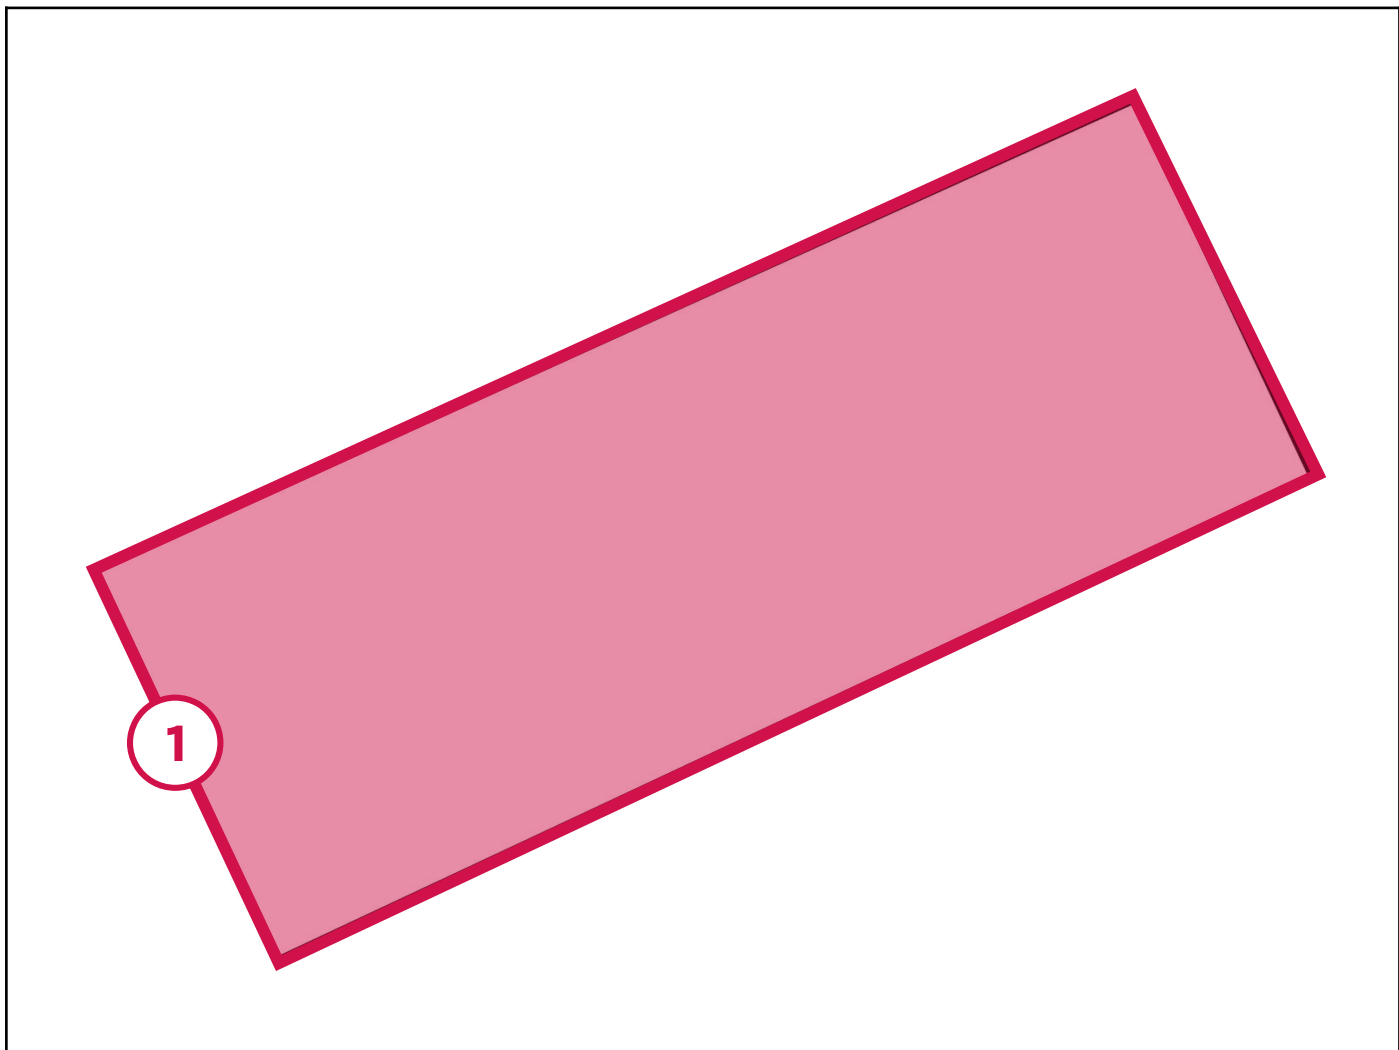
Plan 3.1: Bijbouw plan

Beschrijving	Type	Actie
1. Golfplaten bijbouw	Asbestmateriaal	Dringend verwijderen

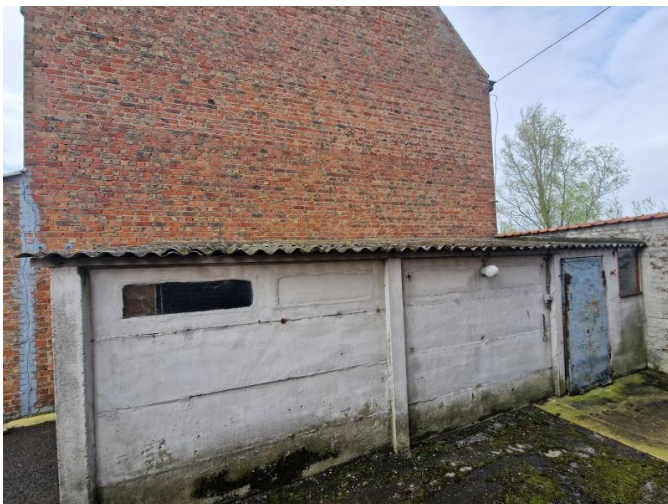
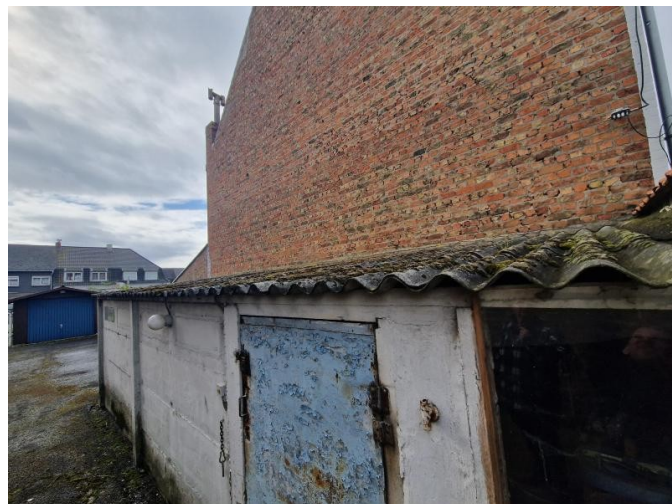
Het asbestmateriaal valt onder de mijlpaal van 2034.

Dringend verwijderen

Eindbeoordeling materiaalrisico	Hoog materiaalrisico en/of hoge kans op vezelvrijgave
---------------------------------	---

Gebondenheid	Categorie 1: hechtgebonden in oorsprong
Asbestsoort (vezeltype)	Crocidoliet aanwezig
Asbestconcentratie	Laag (< 50%)
Afschermingsgraad van het gehele materiaal	Geheel of deels (ook) vrij aan de binnenlucht
Toestand van het materiaal	Matig beschadigd, matig verweerd

Beschrijving	Golfplaten bijbouw
Omgeving	Grenst aan binnen- en buitenlucht
Primaire drager	Schuin dak
Asbestmateriaal	Dak- en gevelbekleding - Golfplaat
Bindmiddel van asbestmateriaal	Cement
Gebondenheid op basis van bindmiddel	Hecht
Hoeveelheid (oppervlakte - aantal)	• 20,00 m ² - 1 stuk
Totale oppervlakte	20,00 m ²
Eenvoudig bereikbaar	Ja
Bevestigingswijze	• Onbekend

- Verwijder dit asbestmateriaal zo snel mogelijk. Volg de toestand goed op.
- Hemelwater dat afspoelt van asbestcement daken of gevels kan asbestdeeltjes bevatten. Gebruik het enkel voor gesloten circuits (bv. spoelen toiletten). Reinig na het vervangen van het dak of de gevel de dakgoten en regenwaterput of -ton om asbesthoudend sediment of slib te verwijderen

- Eenvoudige handelingen: mag via doe-het-zelf of door werknemer(s) met opleidingsattest eenvoudige handelingen
Deze verwijderingsmethode is toegelaten wanneer de golfplaten zonder ze te beschadigen en met de nodige veiligheids voorzorgen kunnen worden verwijderd.

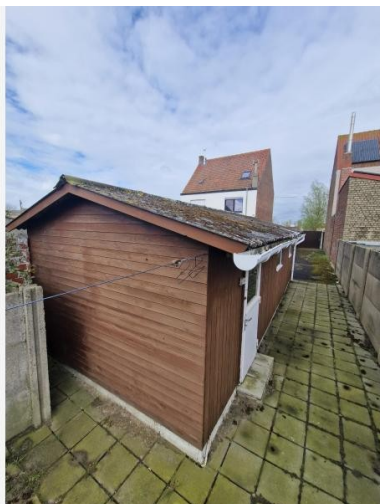
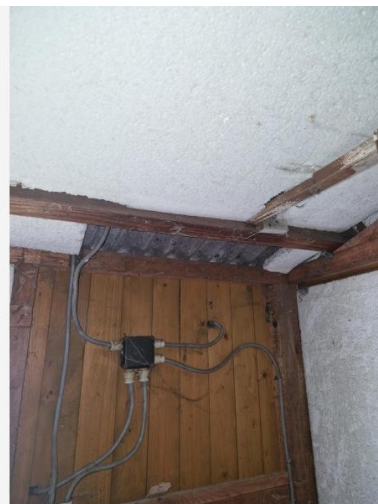
Het asbestmateriaal valt onder de mijlpaal van 2034.

Dringend verwijderen

Eindbeoordeling materiaalrisico	Hoog materiaalrisico en/of hoge kans op vezelvrijgave
---------------------------------	---

Gebondenheid	Categorie 1: hechtgebonden in oorsprong
Asbestsoort (vezeltype)	Crocidoliet aanwezig
Asbestconcentratie	Laag (< 50%)
Afschermingsgraad van het gehele materiaal	Geheel of deels (ook) vrij aan de binnenlucht
Toestand van het materiaal	Matig beschadigd, matig verweerd

Beschrijving	Golfplaten garagebox
Omgeving	Grenst aan binnen- en buitenlucht
Primaire drager	Schuin dak
Asbestmateriaal	Dak- en gevelbekleding - Golfplaat
Bindmiddel van asbestmateriaal	Cement
Gebondenheid op basis van bindmiddel	Hecht
Hoeveelheid (oppervlakte - aantal)	• 25,00 m ² - 1 stuk
Totale oppervlakte	25,00 m ²
Eenvoudig bereikbaar	Ja
Bevestigingswijze	• Onbekend

- Verwijder dit asbestmateriaal zo snel mogelijk. Volg de toestand goed op.
- Hemelwater dat afspoelt van asbestcement daken of gevels kan asbestdeeltjes bevatten. Gebruik het enkel voor gesloten circuits (bv. spoelen toiletten). Reinig na het vervangen van het dak of de gevel de dakgoten en regenwaterput of -ton om asbesthoudend sediment of slib te verwijderen

- Eenvoudige handelingen: mag via doe-het-zelf of door werknemer(s) met opleidingsattest eenvoudige handelingen
Deze verwijderingsmethode is toegelaten wanneer de golfplaten zonder ze te beschadigen en met de nodige veiligheids voorzorgen kunnen worden verwijderd.

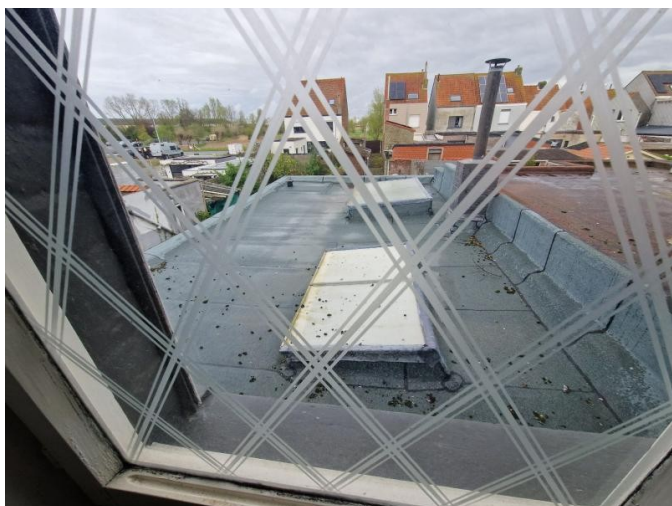
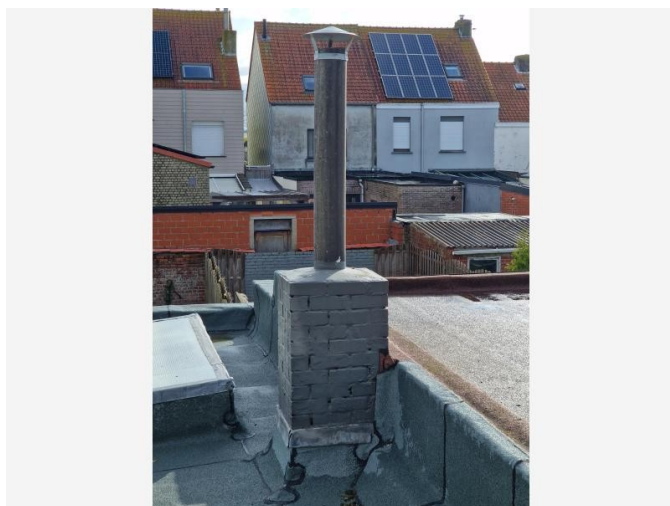
Het asbestmateriaal valt onder de mijlpaal van 2034.

Verwijderen

Eindbeoordeling materiaalrisico	Laag materiaalrisico en/of verlaagde kans op vezelvrijgave
---------------------------------	--

Gebondenheid	Categorie 1: hechtgebonden in oorsprong
Asbestsoort (vezeltype)	Crocidoliet aanwezig
Asbestconcentratie	Laag (< 50%)
Afschermingsgraad van het gehele materiaal	Geheel of deels (ook) vrij aan binnenluchtstromen
Toestand van het materiaal	Onbeschadigd, niet verweerd

Beschrijving	Rookgaskanaal
Omgeving	Grenst aan binnen- en buitenlucht
Primaire drager	Plat dak
Asbestmateriaal	Rookgaskanaal
Bindmiddel van asbestmateriaal	Cement
Gebondenheid op basis van bindmiddel	Hecht
Hoeveelheid (lengte - omtrek - dikte - aantal)	<ul style="list-style-type: none">• 1,50 m - 20,00 cm - 2,00 cm - 1 stuk
Totaal volume	0,006 m ³
Eenvoudig bereikbaar	Ja
Bevestigingswijze	<ul style="list-style-type: none">• Geklemd
Identificatiemethode	Vaststelling zonder monsternamen

- Zorg voor een veilig beheer. Vermijd het beschadigen van het asbestmateriaal. Controleer de toestand jaarlijks op wijzigingen.

- Eenvoudige handelingen: enkel door erkend asbestverwijderaar
Doordat het rookgaskanaal zich in een buitenomgeving situeert en in z'n geheel kan verwijderd worden zonder te beschadigen kan dit door middel van eenvoudige handelingen verwijderd worden. Gezien de complexiteit van de taak wordt het aangeraden dit door een erkend asbestverwijderaar uit te voeren.

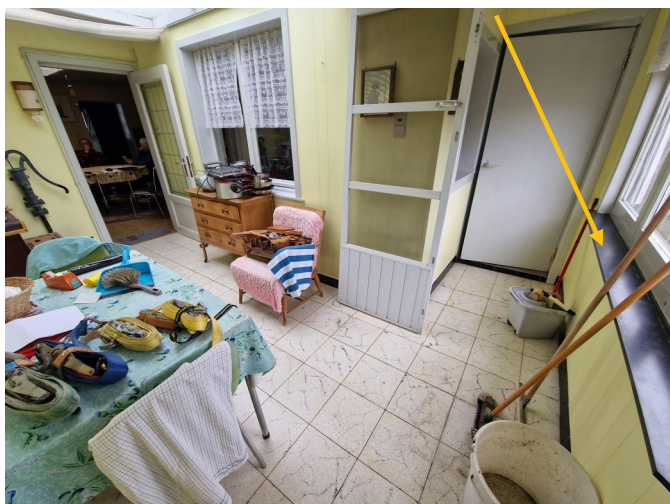
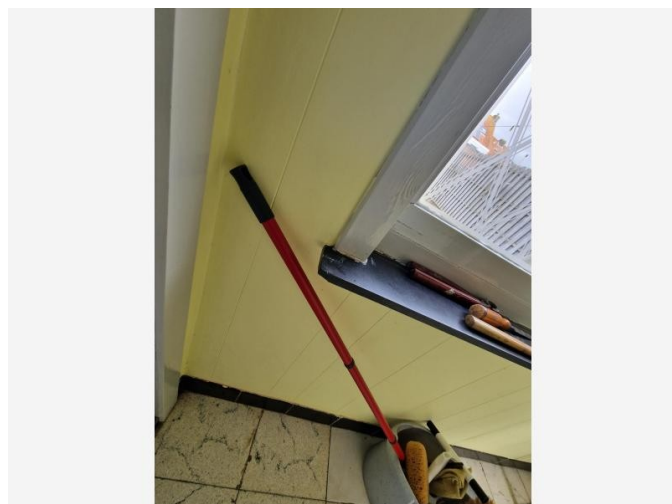
Het asbestmateriaal valt onder de mijlpaal van 2040.

Zorgvuldig beheren

Eindbeoordeling materiaalrisico	Laag materiaalrisico en/of verlaagde kans op vezelvrijgave
Opmerking	De venstertablet aan het raam op het gelijkvloers is beschadigd omwille van monstername. De overige venstertabletten zijn niet beschadigd en verkeren in goede staat.

Gebondenheid	Categorie 1: hechtgebonden in oorsprong
Asbestsoort (vezeltype)	Alleen chrysotiel
Asbestconcentratie	Laag (< 50%)
Afschermingsgraad van het gehele materiaal	Geheel of deels (ook) vrij aan de binnenlucht
Toestand van het materiaal	Licht beschadigd, licht verweerd. Intact materiaal type Pical – asbestboard of categorie III 'gebondenheid'

#	Type	Referentie	Resultaat
4.1	Puntmonster	001	Chrysotiel

- Zorg voor een veilig beheer. Vermijd het beschadigen van het asbestmateriaal. Controleer de toestand jaarlijks op wijzigingen.

- Eenvoudige handelingen: enkel door erkend asbestverwijderaar
Indien de venstertablet in z'n geheel kan verwijderd worden, dus zonder deze te beschadigen, kan deze veilig verwijderd worden met een beperkte vrijgave van asbestvezels. Door de complexiteit van deze uitvoering wordt een erkend asbestverwijderaar aangeraden.

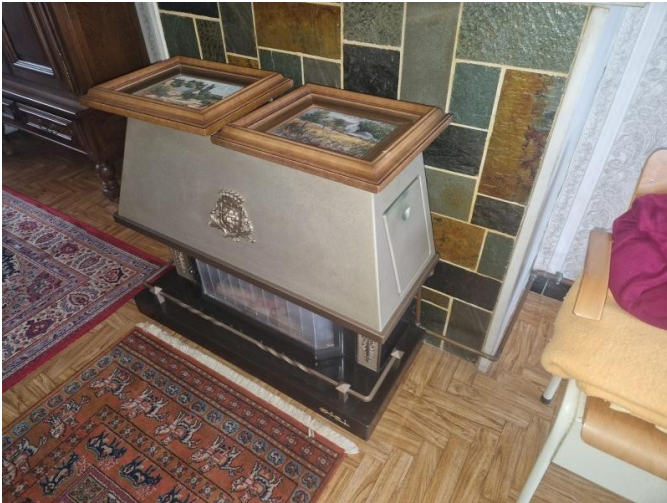
Vrije foto

Oudere verwarmingstoestellen kunnen asbestverdachte materialen bevatten, dit is echter niet waarneembaar van de buitenzijde.

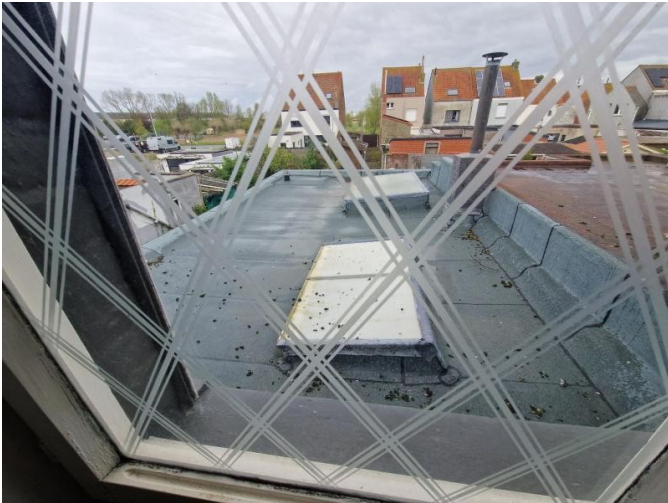
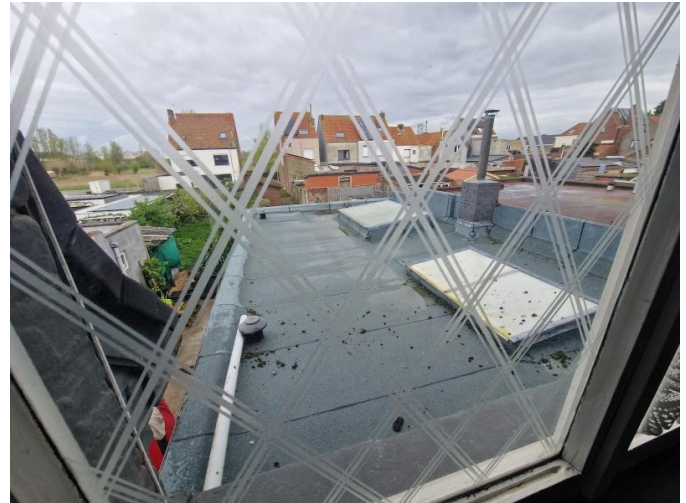
Fiche 6: Roofing plat dak woning

Geen asbest

Identificatiemethode	Vaststelling met bewijsdocument, zonder monstername
Destructieve handeling voor identificatie	Nee
Opmerking	De bovenste laag van de roofing is in 2024 vernieuwd, dit werd gestaafd door een bewijsdocument en visuele inspectie.

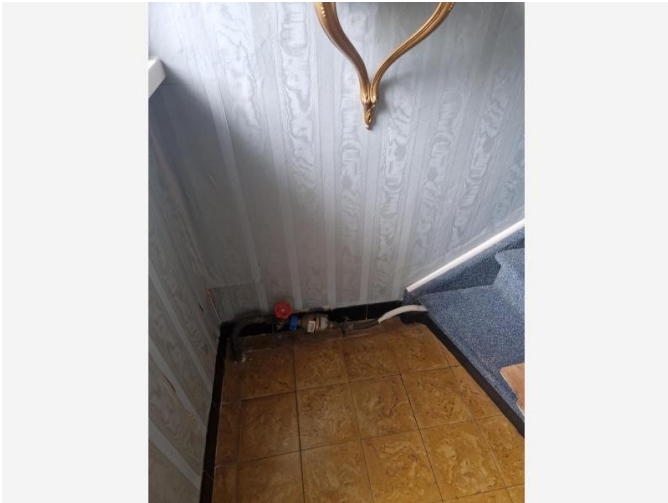
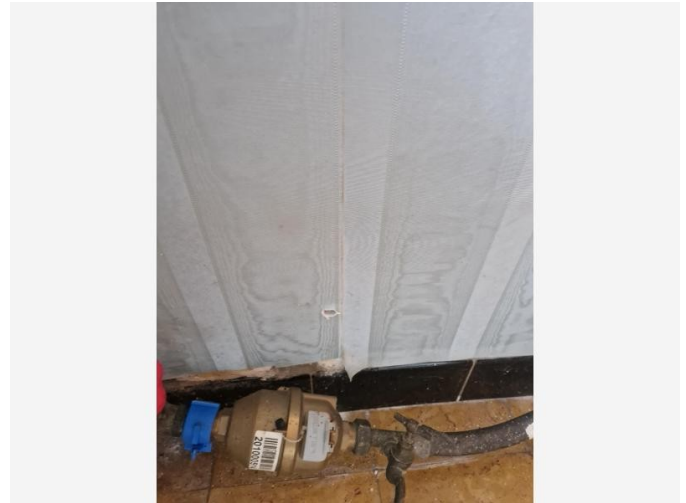
Fiche 7: Pleisterwerk wand

Geen asbest

#	Type	Referentie	Resultaat
7.1	Mengmonster	004	Geen asbest

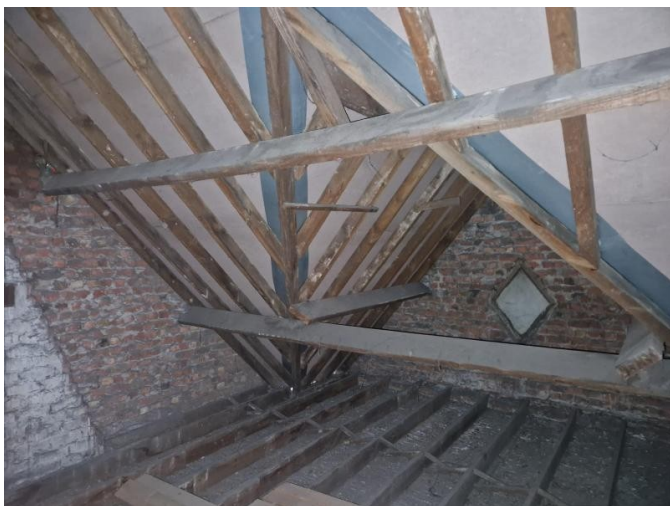
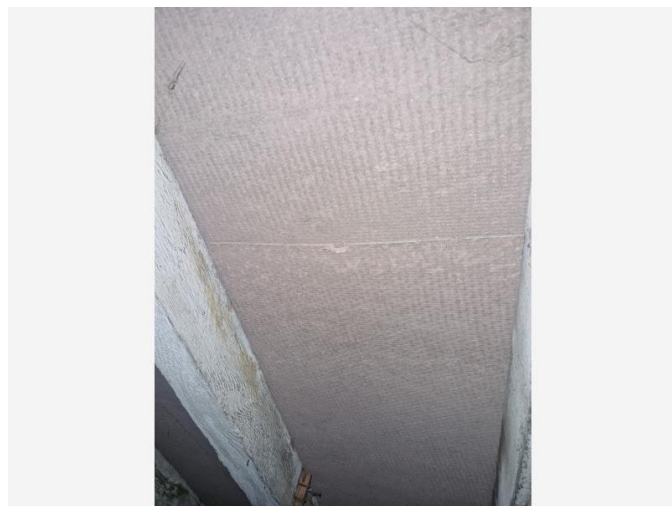
Fiche 8: Onderdak schuin dak

Geen asbest

#	Type	Referentie	Resultaat
8.1	Puntmonster	002	Geen asbest

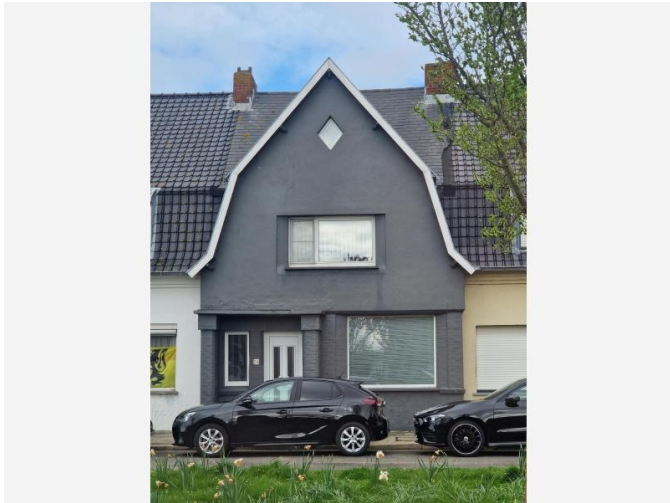
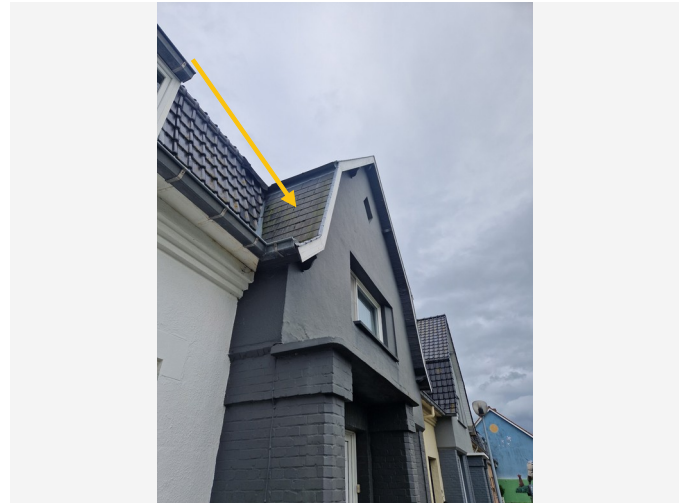
Geen asbest

#	Type	Referentie	Resultaat
9.1	Puntmonster	003	Geen asbest

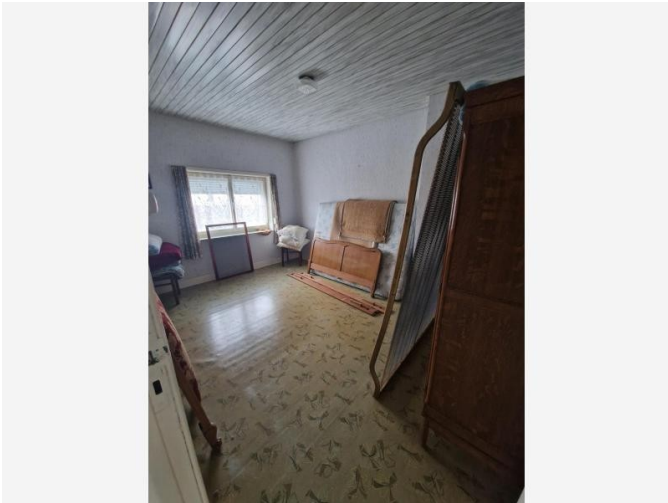
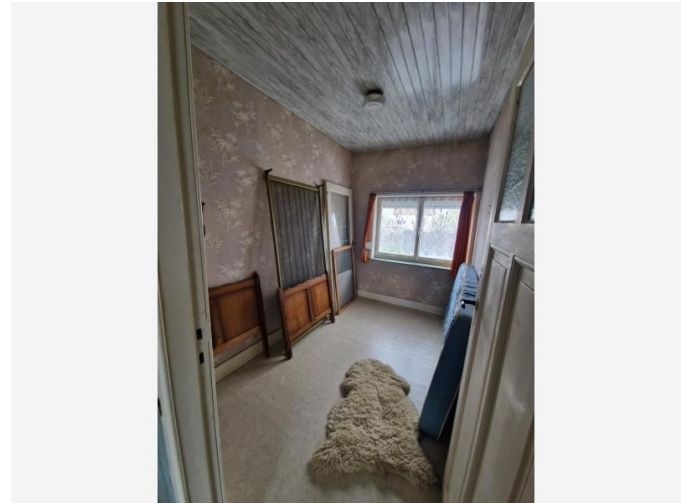
Geen asbest

#	Type	Referentie	Resultaat
10.1	Puntmonster	005	Geen asbest
