# Asbestinventarisatetest

Kerkstraat 296, 8370 Blankenberge

Attestnummer : 20240819-000137.000

## Niet-asbestveilig

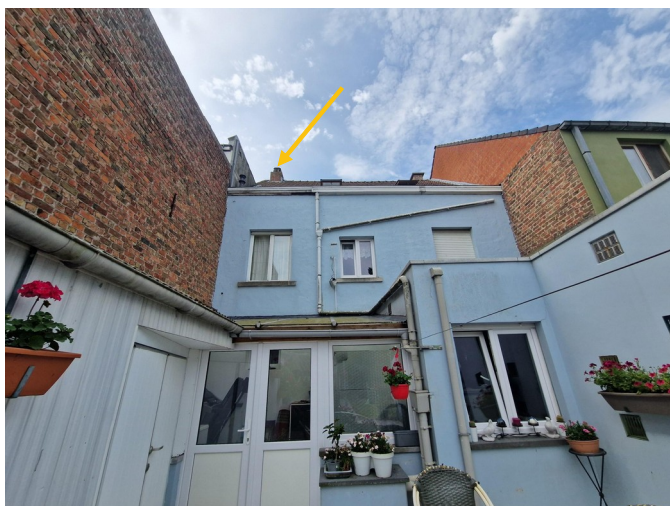
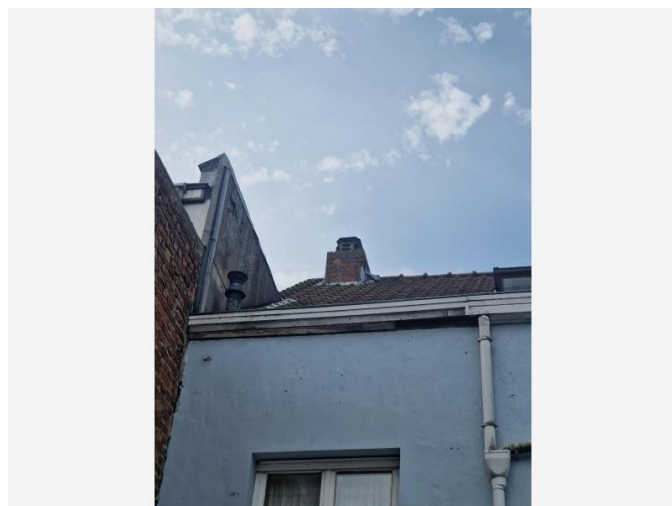
Het asbestmateriaal valt onder de mijlpaal van 2040.

Verwijderen

Eindbeoordeling materiaalrisico	Verhoogd materiaalrisico en/of verhoogde kans op vezelvrijgave
---------------------------------	--

Gebondenheid	Categorie 1: hechtgebonden in oorsprong
Asbestsoort (vezeltype)	Crocidoliet aanwezig
Asbestconcentratie	Laag (< 50%)
Afschermingsgraad van het gehele materiaal	Geheel of deels (ook) vrij aan binnenluchtstromen
Toestand van het materiaal	Licht beschadigd, licht verweerd. Intact calciumsilicaatmateriaal of categorie III 'gebondenheid'

Beschrijving	Schouwhoed
Omgeving	Binnen
Primaire drager	Schuin dak
Asbestmateriaal	Schouwhoed, ventilatiekap (anti-windval)
Bindmiddel van asbestmateriaal	Cement
Gebondenheid op basis van bindmiddel	Hecht
Hoeveelheid (gewicht - aantal)	<ul style="list-style-type: none"><li>• 5,00 kg - 1 stuk</li></ul>
Totaal gewicht	5,00 kg
Eenvoudig bereikbaar	Ja
Bevestigingswijze	<ul style="list-style-type: none"><li>• Onbekend</li></ul>
Identificatiemethode	Vaststelling zonder monstername
Destructieve handeling voor identificatie	Nee
Opmerking	Aangegeven hoeveelheden en gewichten berusten op een inschatting en kunnen niet gebruikt worden in het kader van een meetstaat voor werken.

- Zorg voor een veilig beheer. Vermijd het beschadigen van het asbestmateriaal. Controleer de toestand jaarlijks op wijzigingen.

- Eenvoudige handelingen: enkel door erkend asbestverwijderaar  
Doordat de schouwhoed zich in een buitenomgeving situeert en in z'n geheel kan verwijderd worden zonder te beschadigen kan dit door middel van eenvoudige handelingen verwijderd worden. Gezien de complexiteit van de taak wordt het aangeraden dit door een erkend asbestverwijderaar uit te voeren.

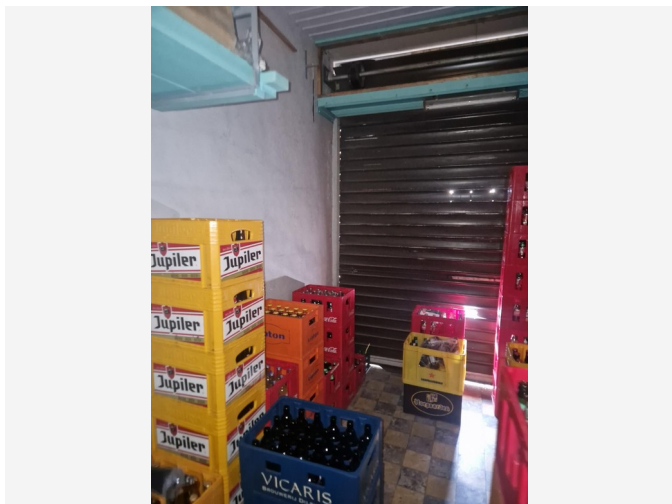
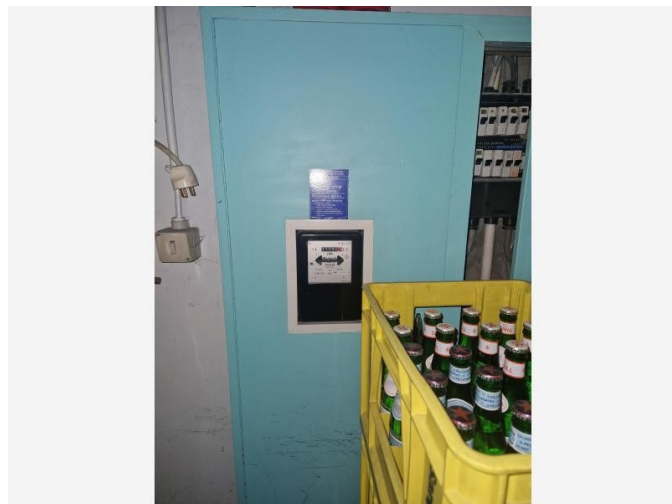
Het asbestmateriaal valt onder de mijlpaal van 2040.

Zorgvuldig beheren

Eindbeoordeling materiaalrisico	Laag materiaalrisico en/of verlaagde kans op vezelvrijgave
---------------------------------	--

Gebondenheid	Categorie 1: hechtgebonden in oorsprong
Asbestsoort (vezeltype)	Crocidoliet aanwezig
Asbestconcentratie	Laag (< 50%)
Afschermingsgraad van het gehele materiaal	Geheel of deels (ook) vrij aan de binnenlucht
Toestand van het materiaal	Onbeschadigd, niet verweerd

Beschrijving	Bakeliet elektrische infrastructuur
Omgeving	Binnen
Primaire drager	Communicatie en elektrische infrastructuur en uitrusting
Asbestmateriaal	Plaat, paneel, tablet - Type Bakeliet
Bindmiddel van asbestmateriaal	Kunststof of -hars
Gebondenheid op basis van bindmiddel	Hecht
Hoeveelheid (oppervlakte - dikte - aantal)	• 1,00 m <sup>2</sup> - 1,00 cm - 1 stuk
Totaal volume	0,01 m <sup>3</sup>
Eenvoudig bereikbaar	Ja
Bevestigingswijze	• Onbekend
Identificatiemethode	Vaststelling zonder monsternamen
Destructieve handeling voor identificatie	Nee
Opmerking	Bakeliet van oorsprong voor 2001 is een asbestverdacht materiaal, bij staalname wordt het materiaal beschadigd wat een groter risico geeft dan het verwijderen door middel van eenvoudige handeling. Aangegeven hoeveelheden en gewichten berusten op een inschatting en kunnen niet gebruikt worden in het kader van een meetstaat voor werken.

- Zorg voor een veilig beheer en verwijder dit asbestmateriaal wanneer het bij werken eenvoudig bereikbaar wordt. Controleer de toestand jaarlijks op wijzigingen.

- Eenvoudige handelingen: mag via doe-het-zelf of door werknemer(s) met opleidingsattest eenvoudige handelingen  
Bakeliet kan door middel van eenvoudige handelingen verwijderd worden indien het materiaal niet beschadigd wordt tijdens het verwijderen. Niet tegenstaande dat de elektriciteitsteller eigendom is van Fluvius en dat dus zij deze moeten vervangen.

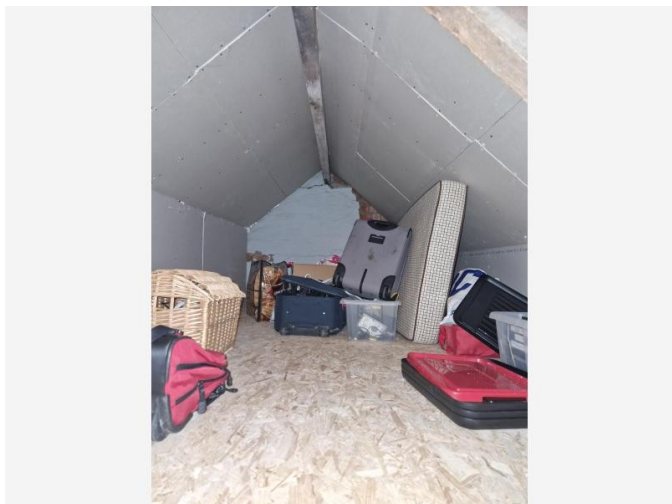
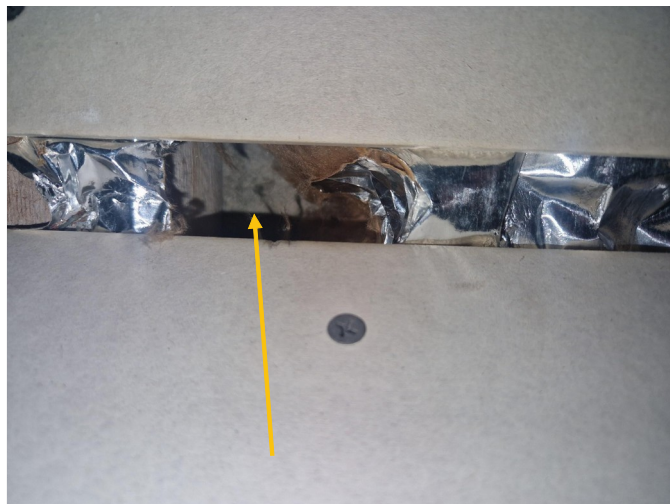
Het asbestmateriaal valt onder de mijlpaal van 2040.

Zorgvuldig beheren

Eindbeoordeling materiaalrisico	Laag materiaalrisico en/of verlaagde kans op vezelvrijgave
Opmerking	Het dak is volledig geïsoleerd met minerale wol en afgewerkt met stucplaten. Via het zolderluik kan je terecht op de zolder, hier zijn ook stucplaten maar ook her en der openingen, hierdoor is het onderdak in contact met binnenlucht.

Gebondenheid	Categorie 1: hechtgebonden in oorsprong
Asbestsoort (vezeltype)	Crocidoliet aanwezig
Asbestconcentratie	Laag (< 50%)
Afschermingsgraad van het gehele materiaal	Geheel of deels vrij aan de buitenlucht
Toestand van het materiaal	Onbeschadigd, niet verweerd

Beschrijving	Onderdak schuin dak
Omgeving	Binnen
Primaire drager	Schuin dak
Asbestmateriaal	Plaat, paneel, tablet - Type Menuiserie
Bindmiddel van asbestmateriaal	Cement
Gebondenheid op basis van bindmiddel	Hecht
Hoeveelheid (oppervlakte - dikte - aantal)	<ul style="list-style-type: none"><li>• 98,00 m<sup>2</sup> - 1,50 cm - 1 stuk</li></ul>
Totaal volume	1,47 m <sup>3</sup>
Eenvoudig bereikbaar	Nee <ul style="list-style-type: none"><li>• Het asbestmateriaal is bedekt (uitgezonderd laag verf, coating, behang, kunststof, textiel) en het wegnemen van het bedekkende materiaal kan niet zonder het bedekkende materiaal te beschadigen.</li></ul>
Bevestigingswijze	<ul style="list-style-type: none"><li>• Onbekend</li></ul>
Identificatiemethode	Vaststelling zonder monsternamen
Destructieve handeling voor identificatie	Nee
Opmerking	Door middel van visuele vaststelling werd achter de isolatie een onderdak aangetroffen die er visueel en gezien de ouderdom van de woning asbest verdacht is. Aangegeven hoeveelheden en gewichten berusten op een inschatting en kunnen niet gebruikt worden in het kader van een meetstaat voor werken.

- Zorg voor een veilig beheer en verwijder dit asbestmateriaal wanneer het bij werken eenvoudig bereikbaar wordt. Controleer de toestand jaarlijks op wijzigingen.

- Eenvoudige handelingen: enkel door erkend asbestverwijderaer  
Het onderdak moet langs de buitenzijde verwijderd worden, maar zijn op dit moment bedekt met dakpannen, daardoor is het onderdak dus niet eenvoudig bereikbaar. Bij het verwijderen bevindt het onderdak zich aldus in een buitenomgeving en kunnen ze in hun geheel verwijderd worden zonder deze te beschadigen. Daarom kan dit door middel van eenvoudige handelingen verwijderd worden. Gezien de complexiteit van de uitvoering wordt aangeraden om dit te laten uitvoeren door een erkend asbestverwijderaer.

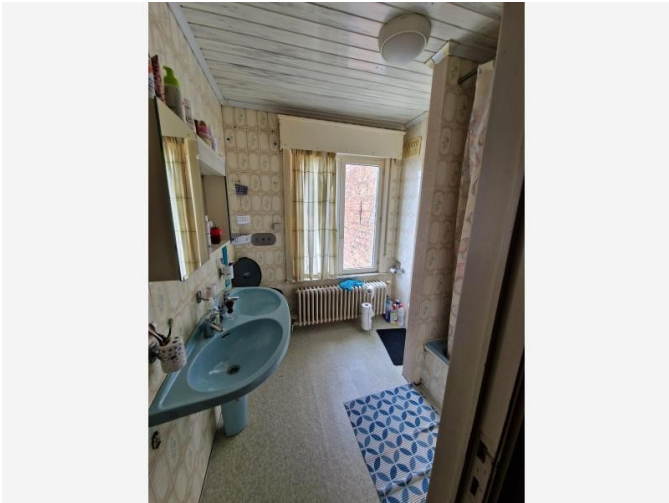
Vrije foto

De lijm waarmee (oude) faiencetegels bevestigd zijn kan asbest bevatten, er wordt een destructief onderzoek aangeraden alvorens de faiencetegels worden verwijderd.

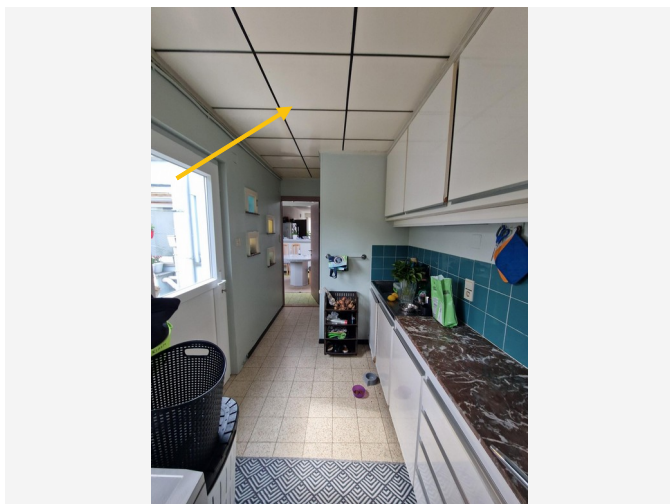
Vrije foto

In de volledige woning is het plafond opgebouwd uit vals plafond panelen of stucplaten. Hierdoor is alles wat achter het plafond zit niet waarneembaar. Bij renovatiewerken wordt er dus aangeraden een destructief onderzoek uit te voeren.

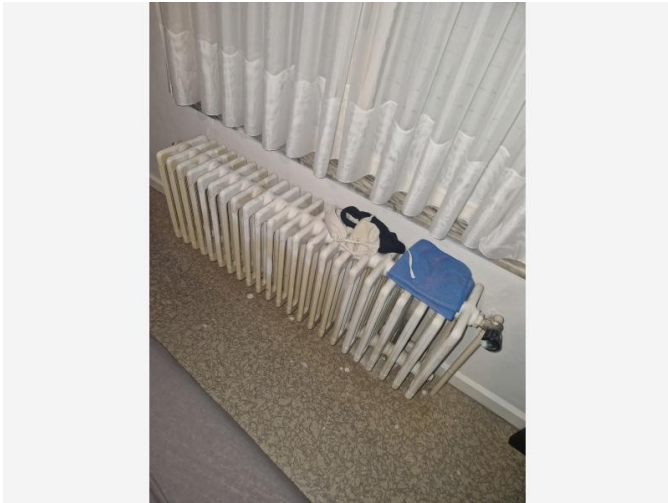
Vrije foto

Bij oude radiatoren werden soms asbesthoudende pakkingen gebruikt voor de afdichting. Dit is van buiten niet te zien. Indien de radiatoren worden verwijderd dient hier rekening mee gehouden te worden.

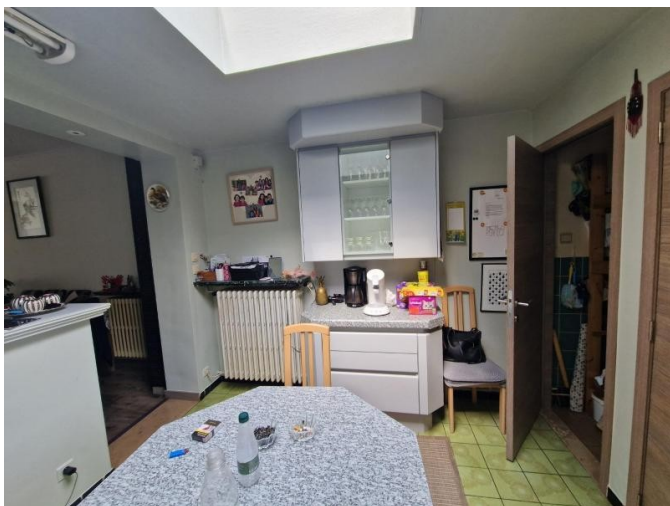
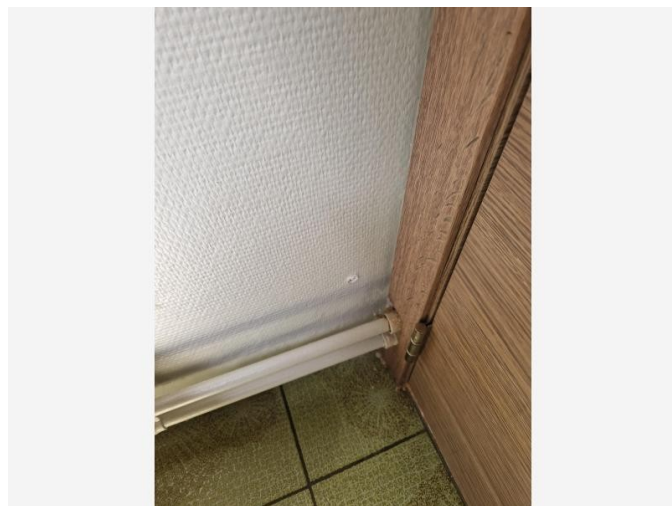
## Fiche 7: Pleisterwerk wand

Geen asbest

#	Type	Referentie	Resultaat
7.1	Mengmonster	001	Geen asbest

Beschrijving	Pleisterwerk wand
Omgeving	Binnen
Primaire drager	Binnenwand
Bindmiddel van materiaal	Gips - kalk
Gebondenheid op basis van bindmiddel	Niet-hechtgebonden
Hoeveelheid (oppervlakte - dikte - aantal)	• 110,00 m <sup>2</sup> - 1,50 cm - 1 stuk
Totaal volume	1,65 m <sup>3</sup>
Identificatiemethode	Vaststelling met monstername
Destructieve handeling voor identificatie	Nee
Opmerking	Op het 2de verdiep zijn alle wanden opgebouwd uit gyproc. Aangegeven hoeveelheden en gewichten berusten op een inschatting en kunnen niet gebruikt worden in het kader van een meetstaat voor werken.

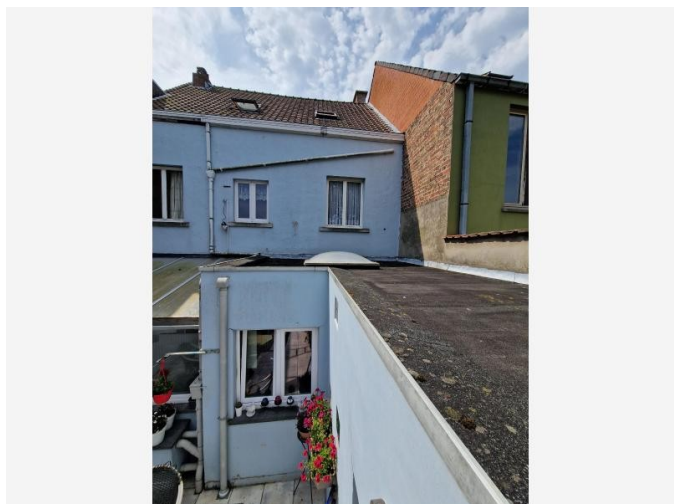
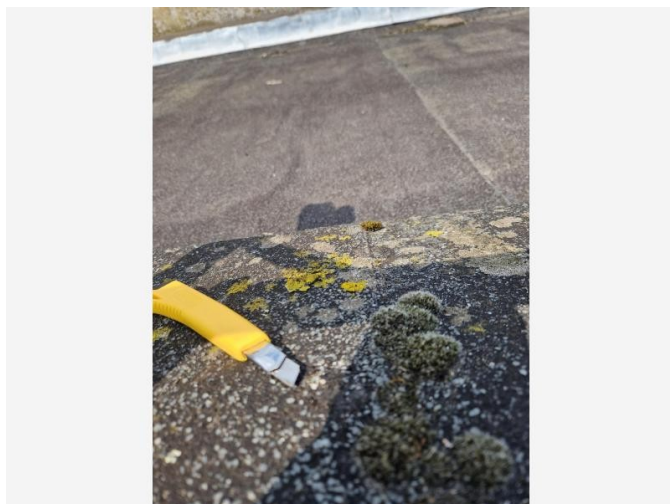
## Fiche 8: Roofing plat dak

Geen asbest

#	Type	Referentie	Resultaat
8.1	Puntmonster	002	Geen asbest

<b>Beschrijving</b>	Roofing plat dak
<b>Omgeving</b>	Buiten
<b>Primaire drager</b>	Plat dak
<b>Bindmiddel van materiaal</b>	Bitumen (roofing, teer, asfalt)
<b>Gebondenheid op basis van bindmiddel</b>	Hecht
<b>Hoeveelheid (oppervlakte - aantal)</b>	<ul style="list-style-type: none"><li>• 25,00 m<sup>2</sup> - 1 stuk</li></ul>
<b>Totale oppervlakte</b>	25,00 m <sup>2</sup>
<b>Identificatiemethode</b>	Vaststelling met monstername
<b>Destructieve handeling voor identificatie</b>	Nee
<b>Opmerking</b>	Aangegeven hoeveelheden en gewichten berusten op een inschatting en kunnen niet gebruikt worden in het kader van een meetstaat voor werken.
