# Asbestinventarisatattest

Ernest Claeslaan 2, 9111 Sint-Niklaas

Attestnummer : 20260702-000247.000

Uitgegeven op : 02.07.2026

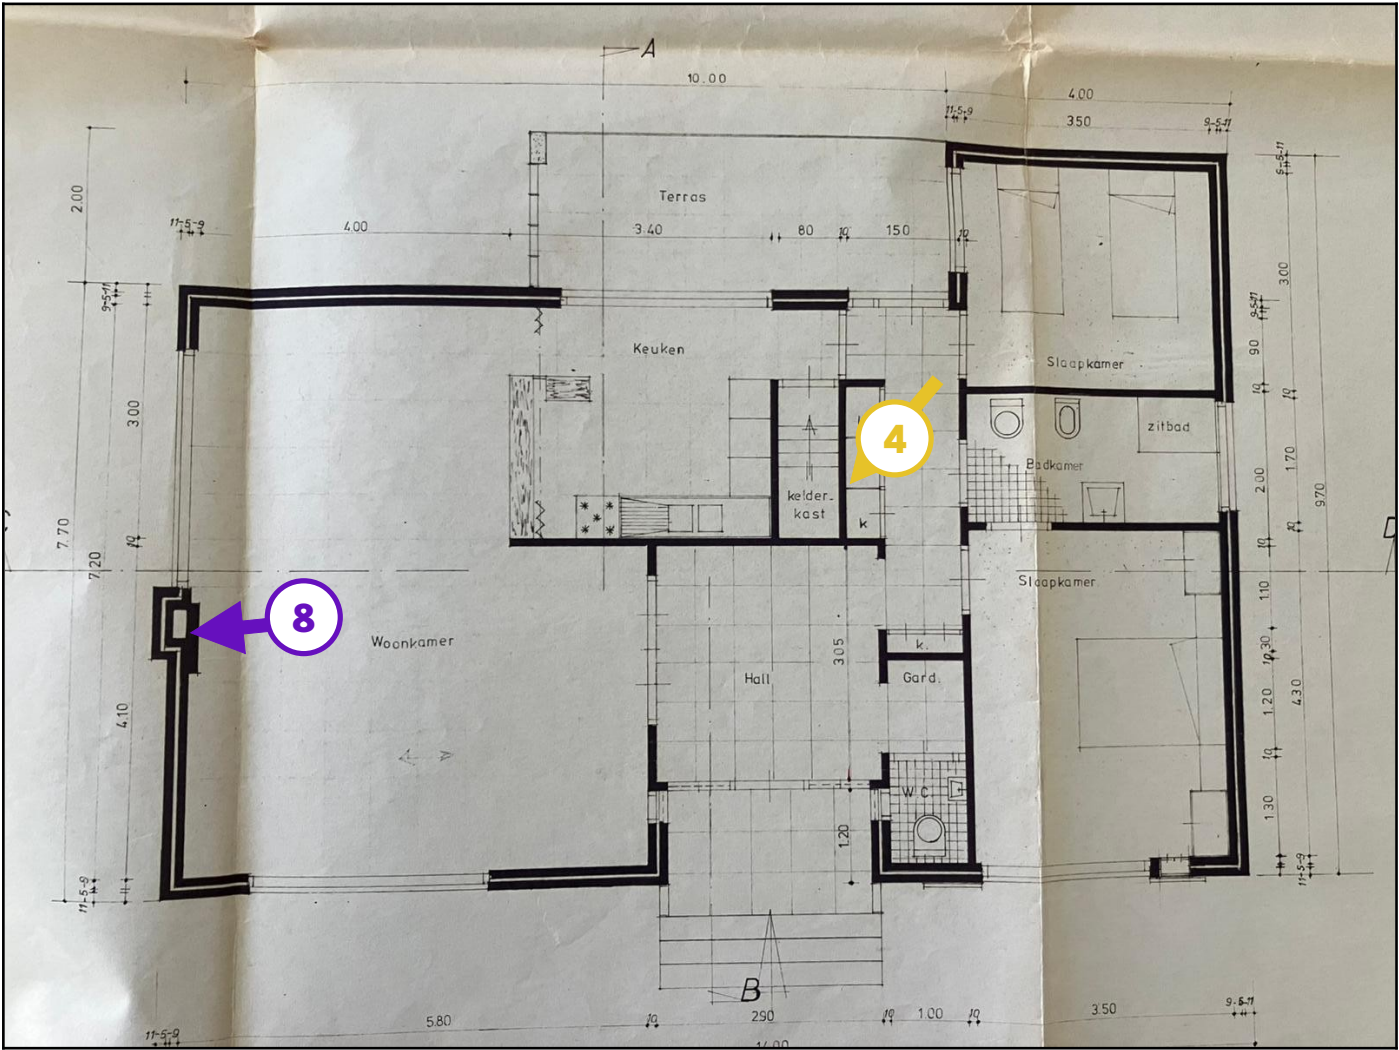
# Plan 1.1: Gelijkvloers

| Beschrijving | Type | Actie |
|---|---|---|
| 4. Bakelieten bakjes | Asbestmateriaal | Zorgvuldig beheren |

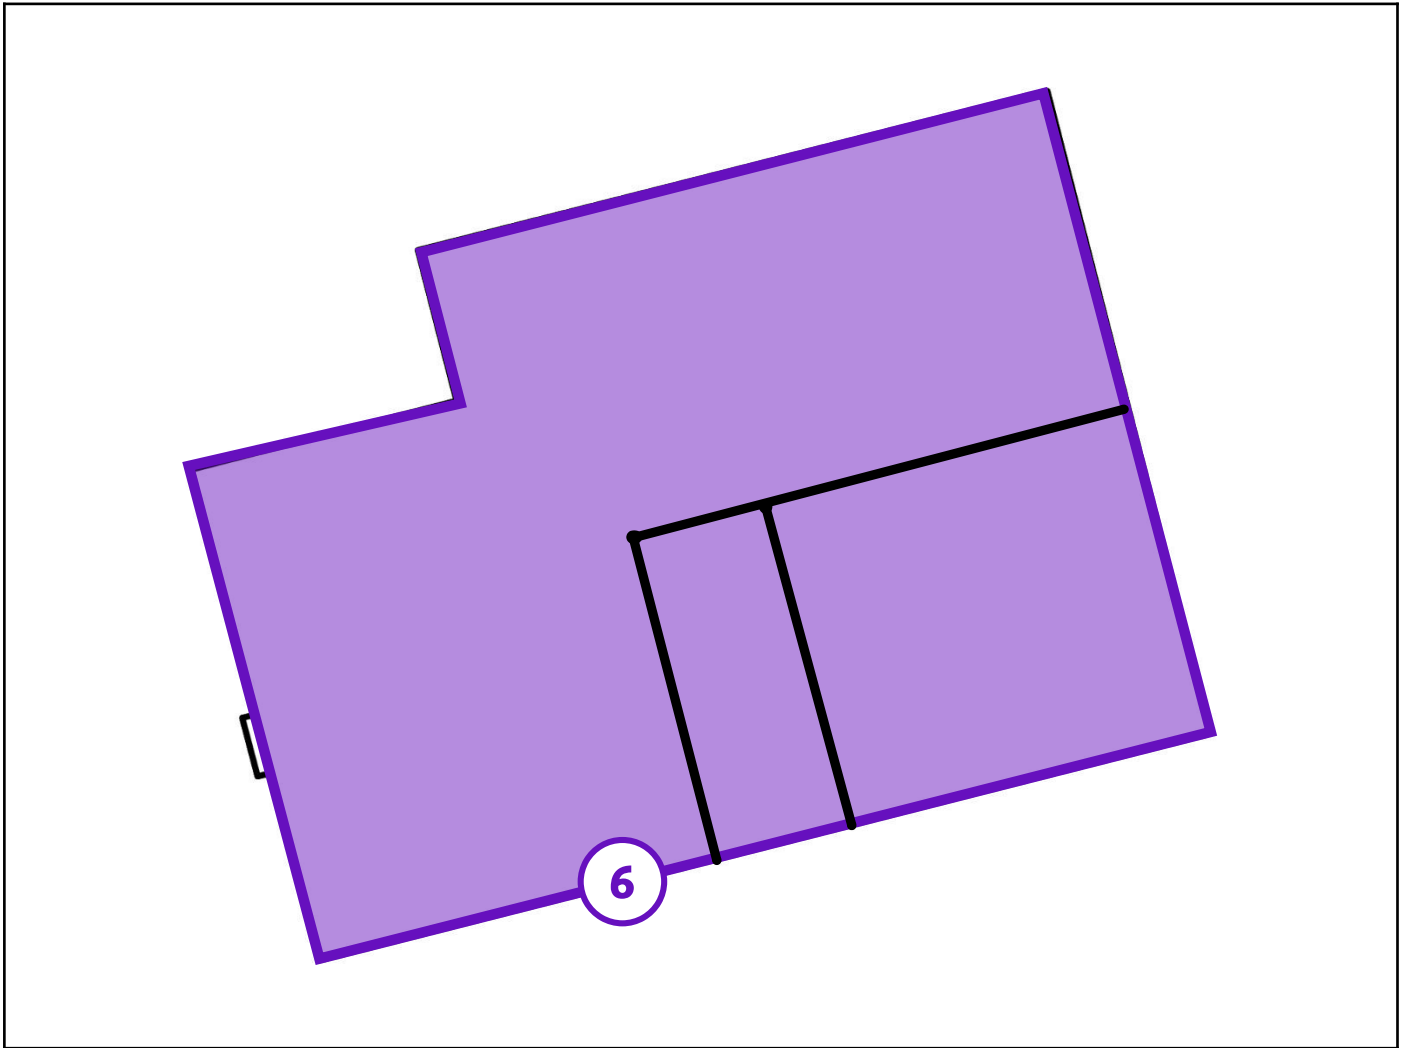
## Plan 1.6: Zolder/onderdak

| Beschrijving | Type | Actie |
|---|---|---|
| 6. Onderdak hoofdgebouw niet waarneembaar | Beperking | - |

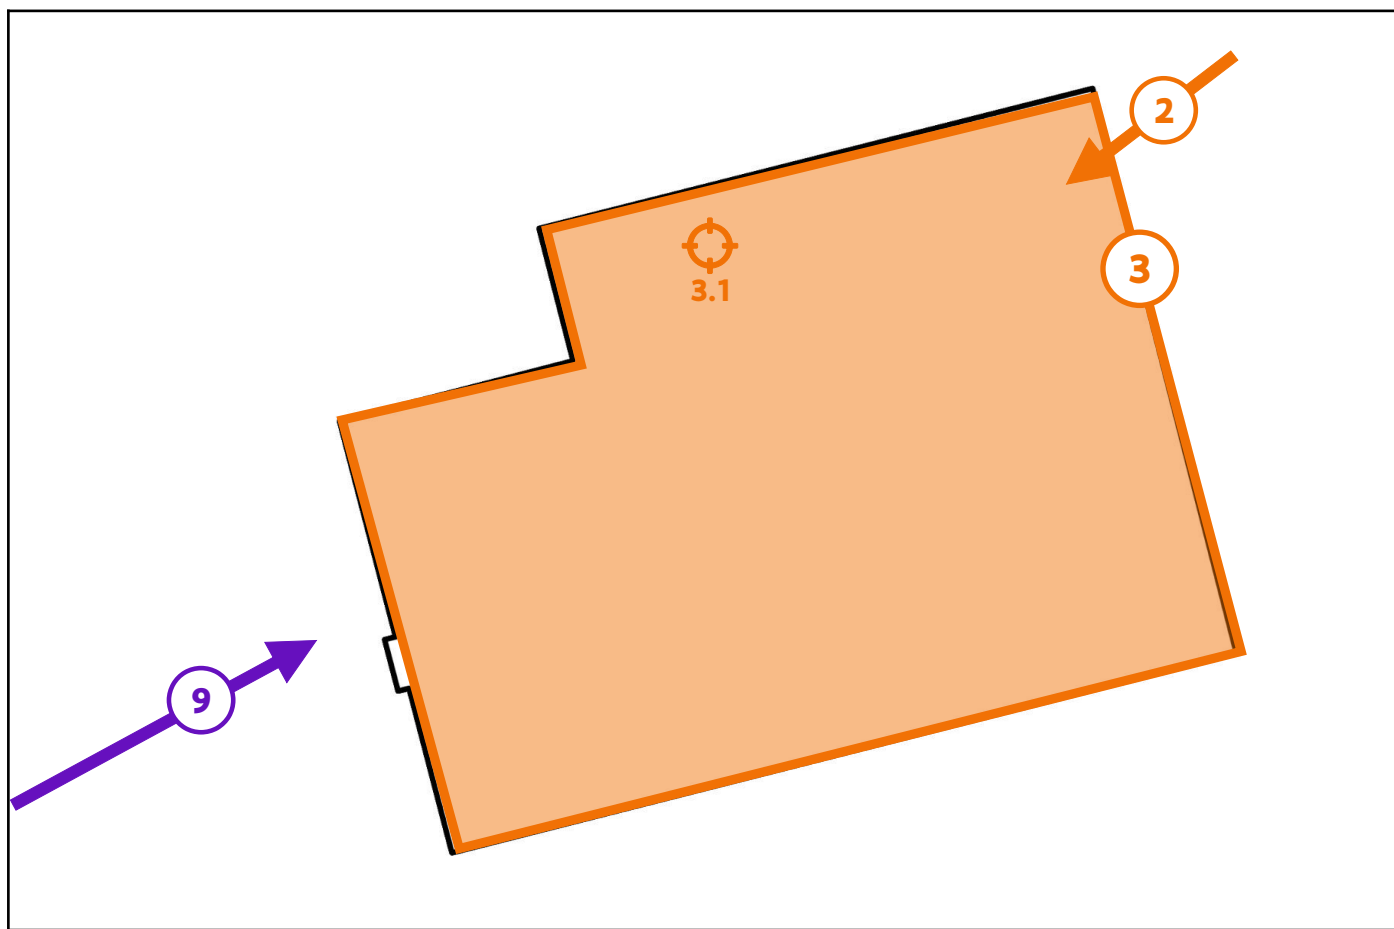
## Plan 1.7: Dak met leien + schouw

| Beschrijving | Type | Actie |
|---|---|---|
| 2. Rookgaskanaal/schouw | Asbestmateriaal | Verwijderen |
| 3. Dak bestaande uit leien | Asbestmateriaal | Verwijderen |

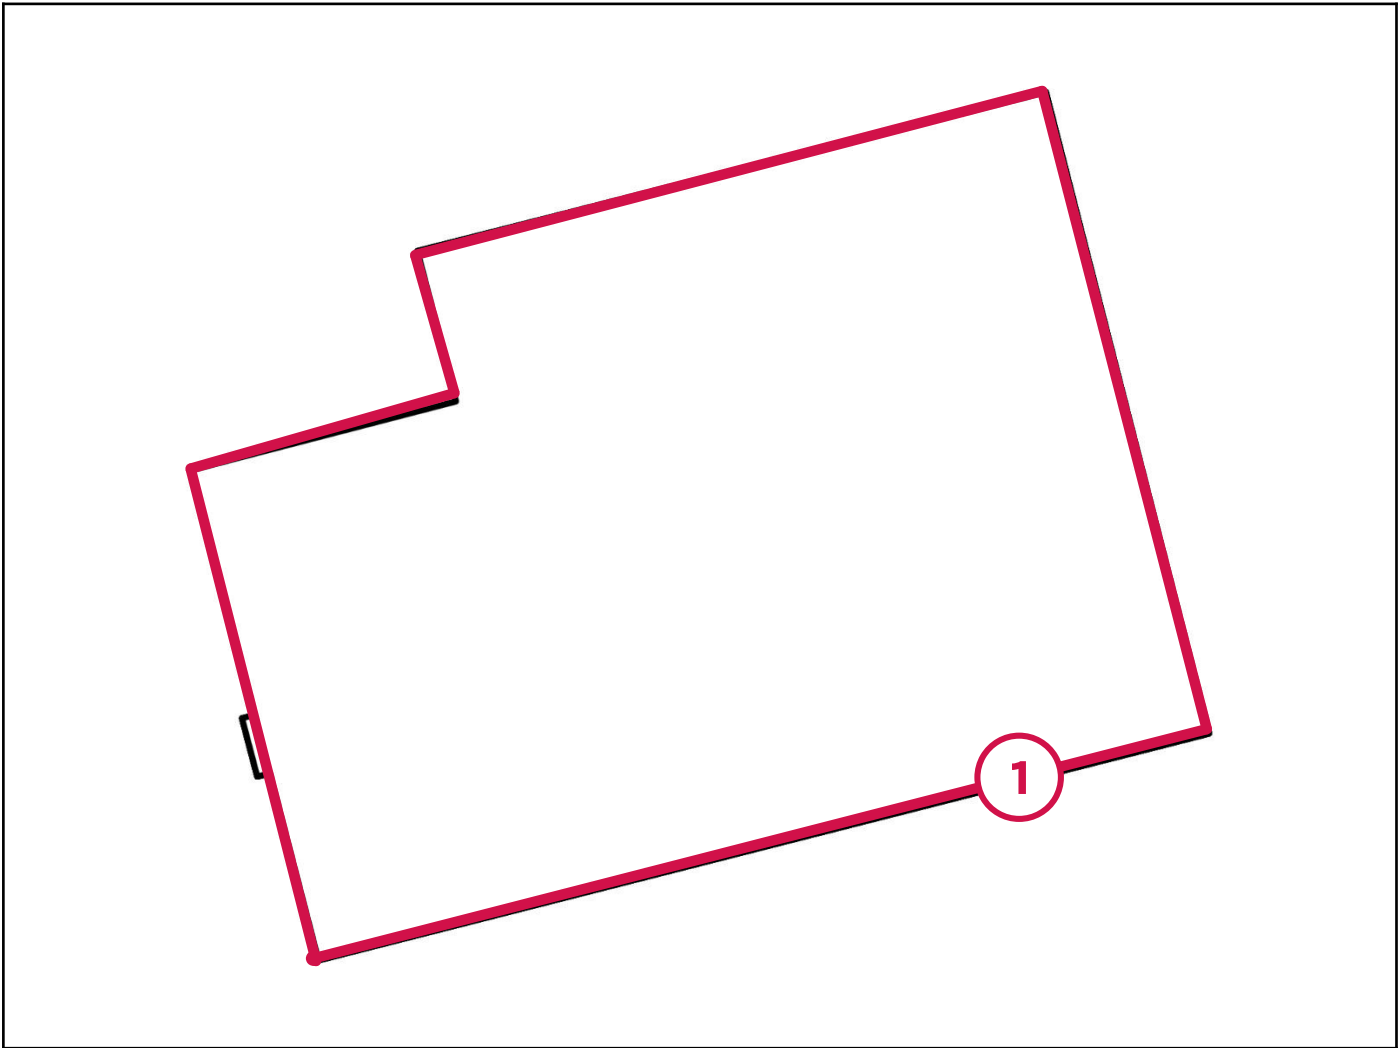
# Plan 1.8: Sediment in dakgoot

| Beschrijving | Type | Actie |
|---|---|---|
| 1. Mos/sediment in de dakgoot | Asbestmateriaal | Dringend verwijderen |

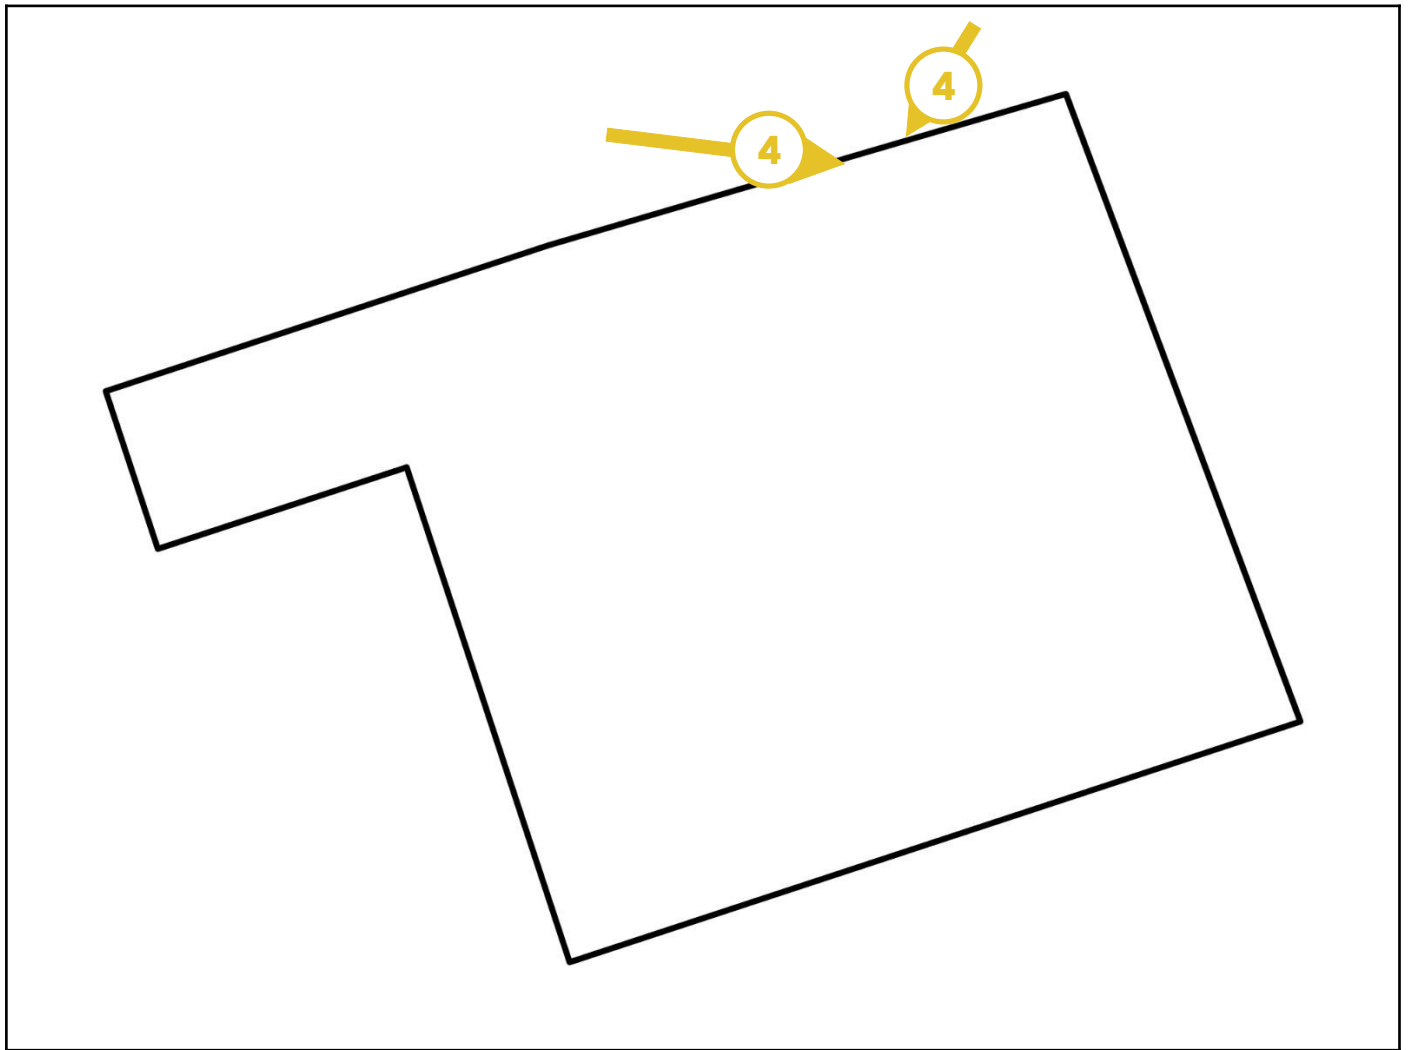
## Plan 2.1: Garage + afdak

| Beschrijving | Type | Actie |
|---|---|---|
| 4. Bakelieten bakjes | Asbestmateriaal | Zorgvuldig beheren |

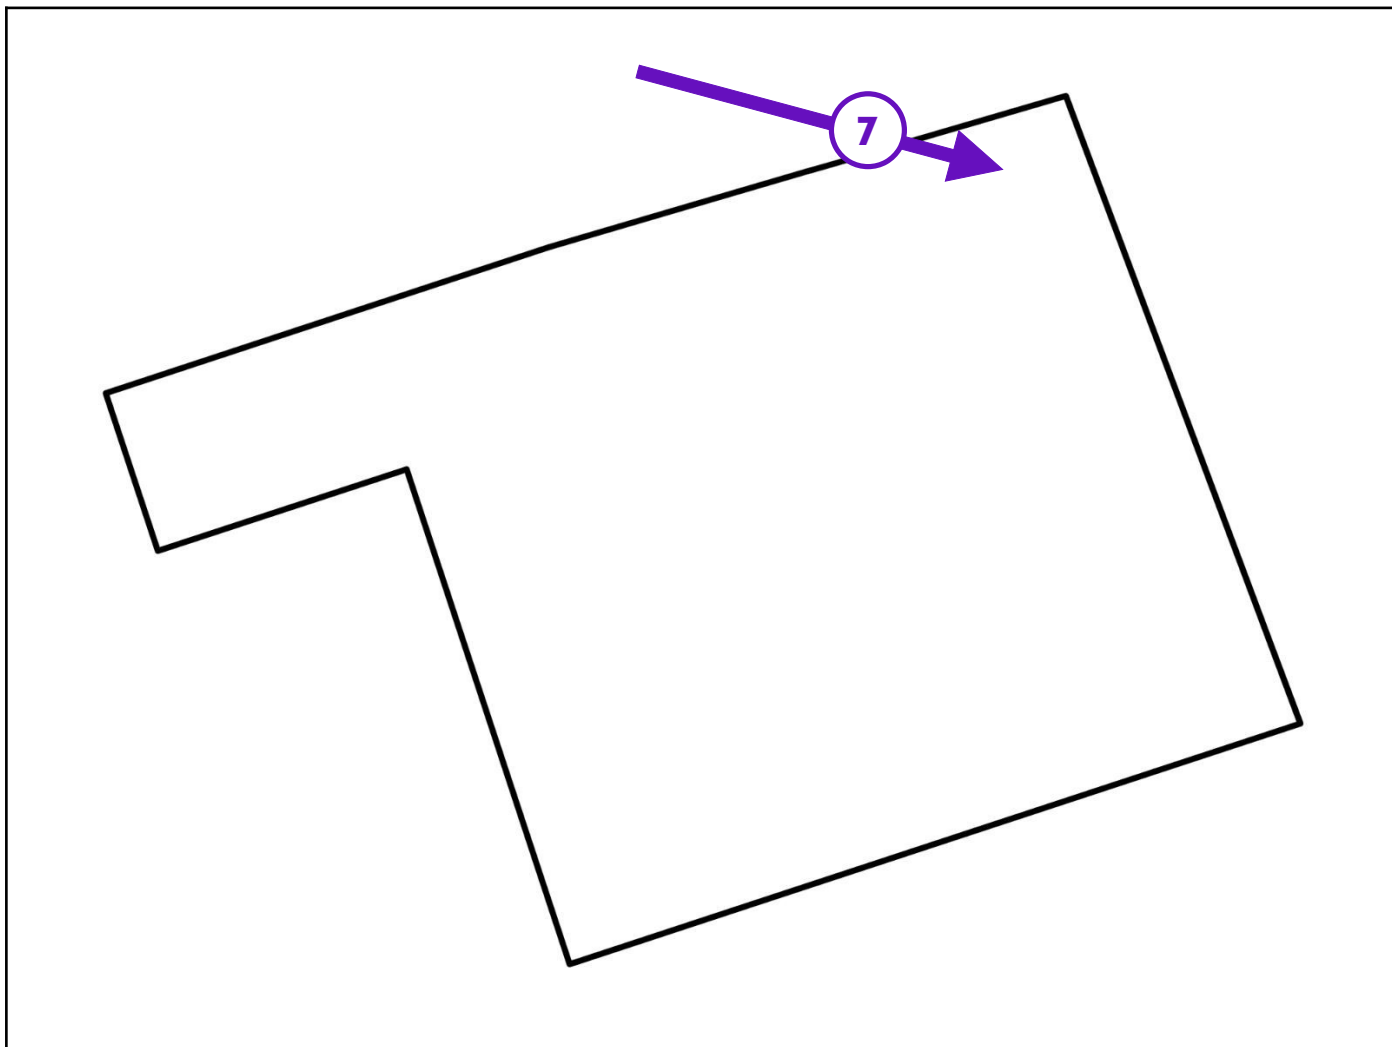
## Plan 2.2: Dak met schouw

| Beschrijving | Type | Actie |
|---|---|---|
| 7. Binnenkant schouw garage | Beperking | - |

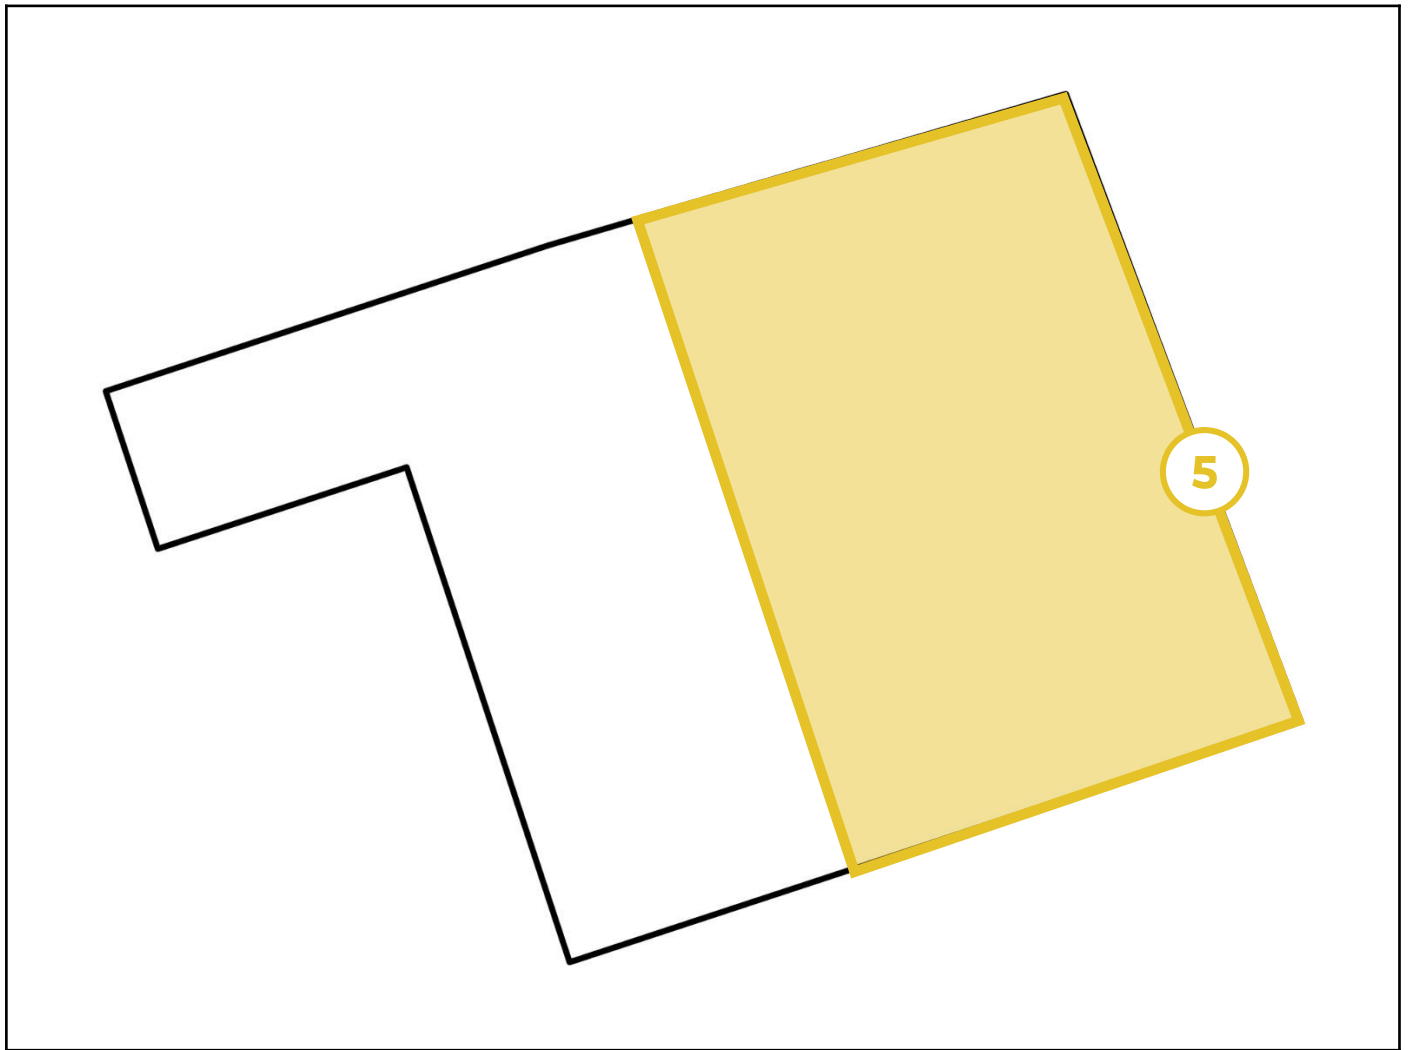
## Plan 2.3: Dak met roofing

| Beschrijving | Type | Actie |
|---|---|---|
| 5. Dakbedekking plat dak ( type roofing ) | Asbestmateriaal | Zorgvuldig beheren |

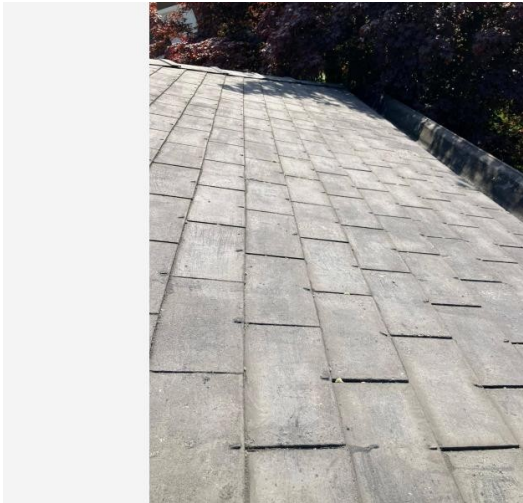
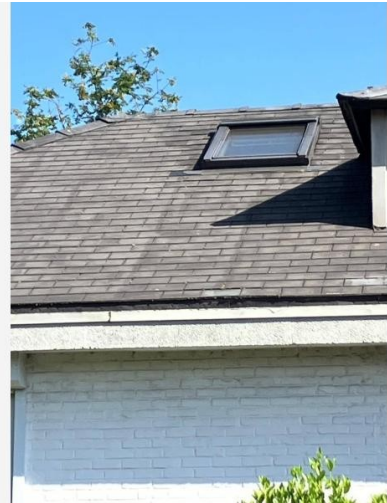
Het asbestmateriaal valt onder de mijlpaal van 2040.

**Dringend verwijderen**

| Beschrijving | Mos/sediment in de dakgoot |
| Type resten (contaminatie) | <ul style="list-style-type: none"> <li>Stof, deeltjes &lt; 4 mm, flinters, gruis (los, opliggend)</li> <li>Stof, deeltjes &lt; 4 mm, flinters, gruis (vermengd in materiaal)</li> </ul> |
| Bron van de resten | Asbesthoudend dak |
| Gebondenheid resten | Niet hecht |

- Verwijder het asbestafval.

- Eenvoudige handelingen: mag via doe-het-zelf of door werknemer(s) met opleidingsattest eenvoudige handelingen  
Verwijder het afval via het riool.

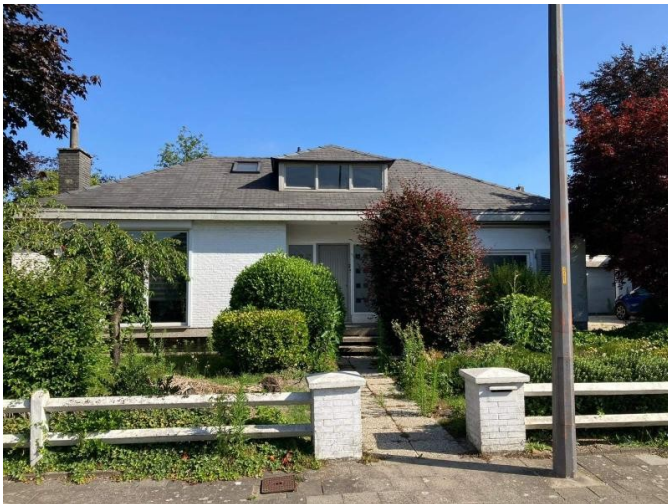
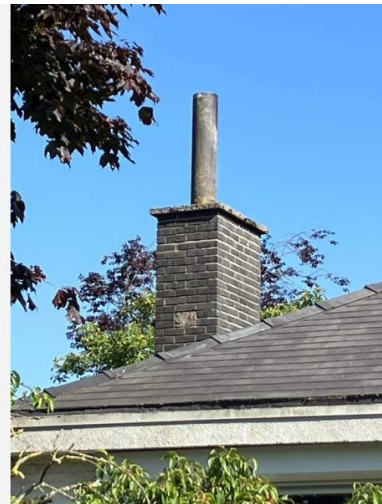
Het asbestmateriaal valt onder de mijlpaal van 2034.

Verwijderen

| Eindbeoordeling materiaalrisico | Verhoogd materiaalrisico en/of verhoogde kans op vezelvrijgave |

| Asbestsoort (vezeltype) | Crocidoliet aanwezig |
| Toestand van het materiaal | Matig beschadigd, matig verweerd |

| Beschrijving | Rookgaskanaal/schouw |
| Asbestmateriaal | Rookgaskanaal |

- Zorg voor een veilig beheer. Vermijd het beschadigen van het asbestmateriaal. Controleer de toestand jaarlijks op wijzigingen.
- Voer bijkomende staalname(s) uit.

- Eenvoudige handelingen: mag via doe-het-zelf of door werknemer(s) met opleidingsattest eenvoudige handelingen  
Deze toepassing kan door een aannemer die over een opleidingsattest eenvoudige handelingen beschikt of door een particulier (doe-het-zelf), verwijderd worden indien er geen verhoogd risico op vrijgave van asbestvezels (max. concentratie 0,01 vezels/cm<sup>3</sup> - CODEX Art. VI.3-54) ontstaat en de toepassing voorafgaand wordt gefixeerd/bevochtigd; de individuele elementen zonder machinale werktuigen (boormachine, slijpschijf, hogedrukreiniger,...) en zonder breken of gooien een voor een losgemaakt worden; en ten slotte dubbel en luchtdicht verpakt weggevoerd worden naar een erkend afvalpunt (recyclagepark).

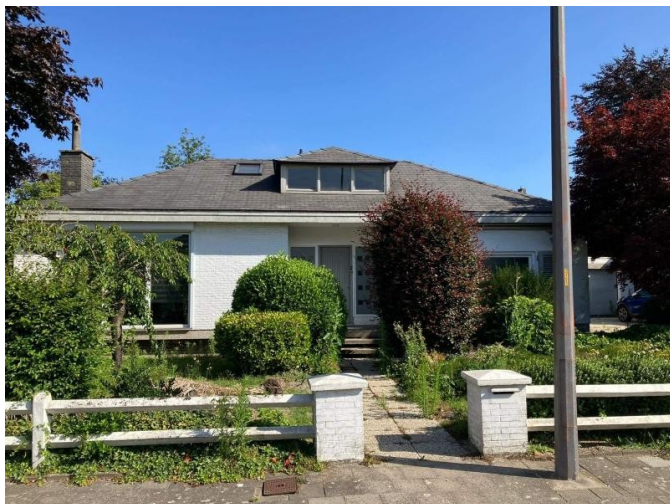
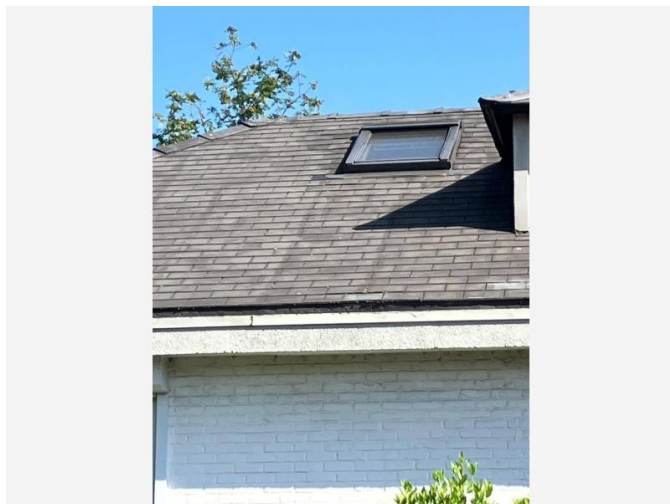
Het asbestmateriaal valt onder de mijlpaal van 2034.

Verwijderen

| Eindbeoordeling materiaalarisico | Laag materiaalarisico en/of verlaagde kans op vezelvrijgave |

- Verwijder dit asbestmateriaal zo snel mogelijk. Volg de toestand goed op.
- Hemelwater dat afspoelt van asbestcement daken of gevels kan asbestdeeltjes bevatten. Gebruik het enkel voor gesloten circuits (bv. spoelen toiletten). Reinig na het vervangen van het dak of de gevel de dakgoten en regenwaterput of -ton om asbesthoudend sediment of slib te verwijderen

- Eenvoudige handelingen: mag via doe-het-zelf of door werknemer(s) met opleidingsattest eenvoudige handelingen  
Deze toepassing kan door een aannemer die over een opleidingsattest eenvoudige handelingen beschikt of door een particulier (doe-het-zelf), verwijderd worden indien er geen verhoogd risico op vrijgave van asbestvezels (max. concentratie 0,01 vezels/cm<sup>3</sup> - CODEX Art. VI.3-54) ontstaat en de toepassing voorafgaand wordt gefixeerd/bevochtigd; de individuele elementen zonder machinale werktuigen (boormachine, slijpschijf, hogedrukreiniger,...) en zonder breken of gooien een voor een losgemaakt worden; en ten slotte dubbel en luchtdicht verpakt weggevoerd worden naar een erkend afvalpunt (recyclagepark).

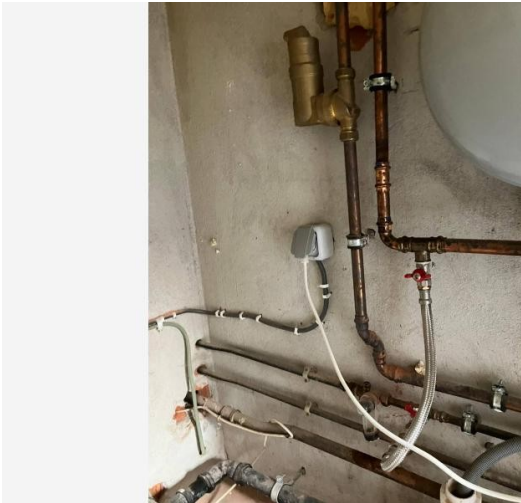
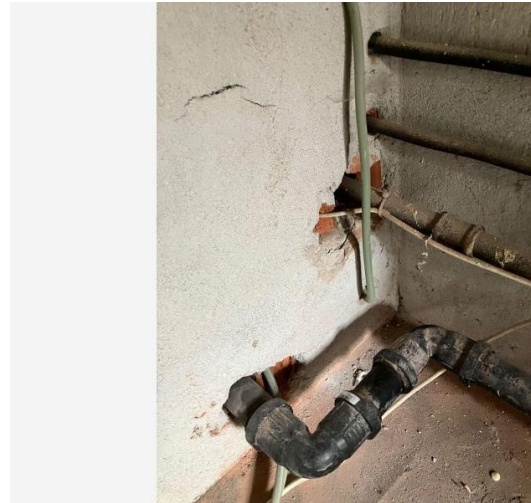
## Fiche 11: Cementen smeerlaag op de verdieping

Geen asbest

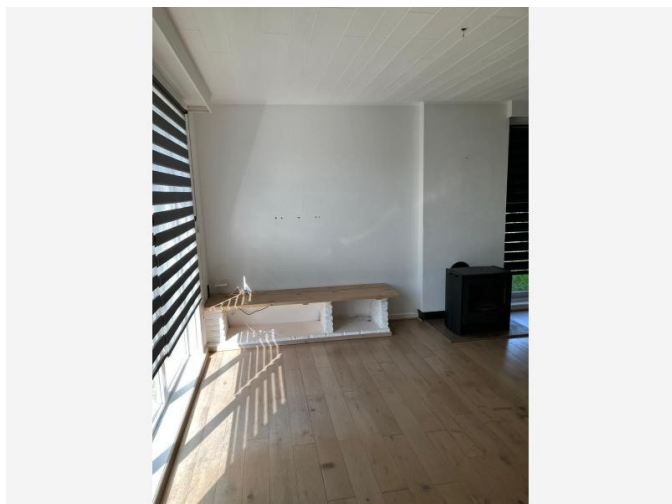
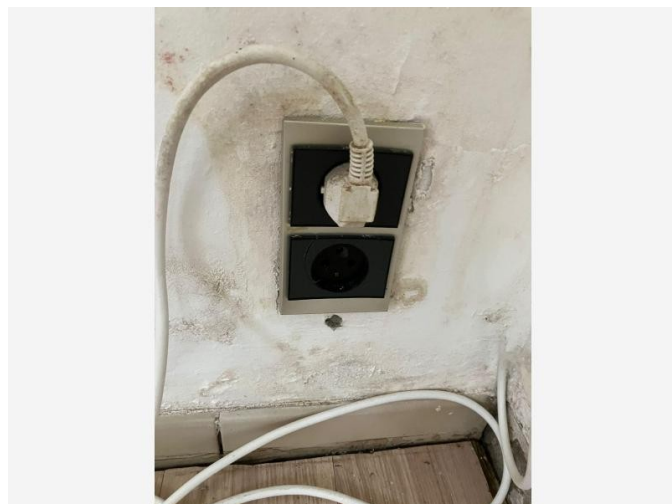
## Fiche 12: Pleisterwerk muren

Geen asbest

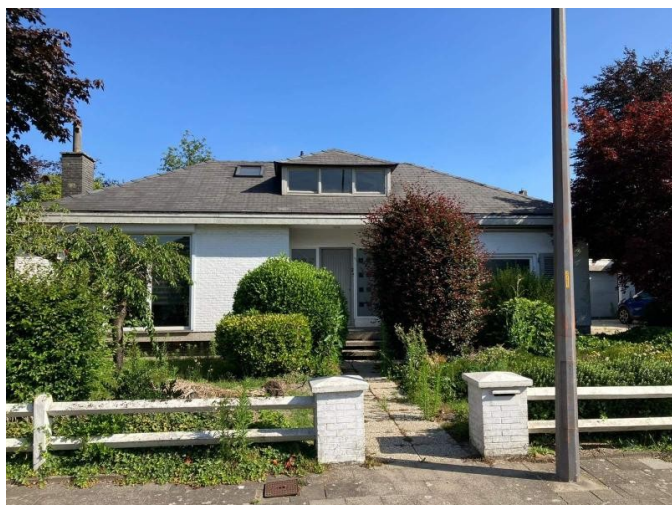
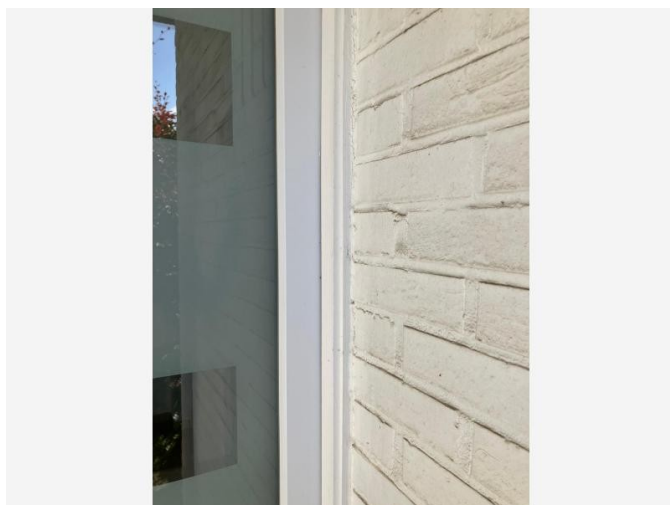
### Fiche 14: Mastiek

| Beschrijving | Notitie | Terug te vinden op plannen |
|---|---|---|
| Fiche 14: Mastiek | Er is geen asbestverdachte mastiek aanwezig. | - |
