# Asbestinventarisatattest

Kerkstraat 12, 9111 Sint-Niklaas

Attestnummer : 20261006-000213.000

**Niet-asbestveilig**

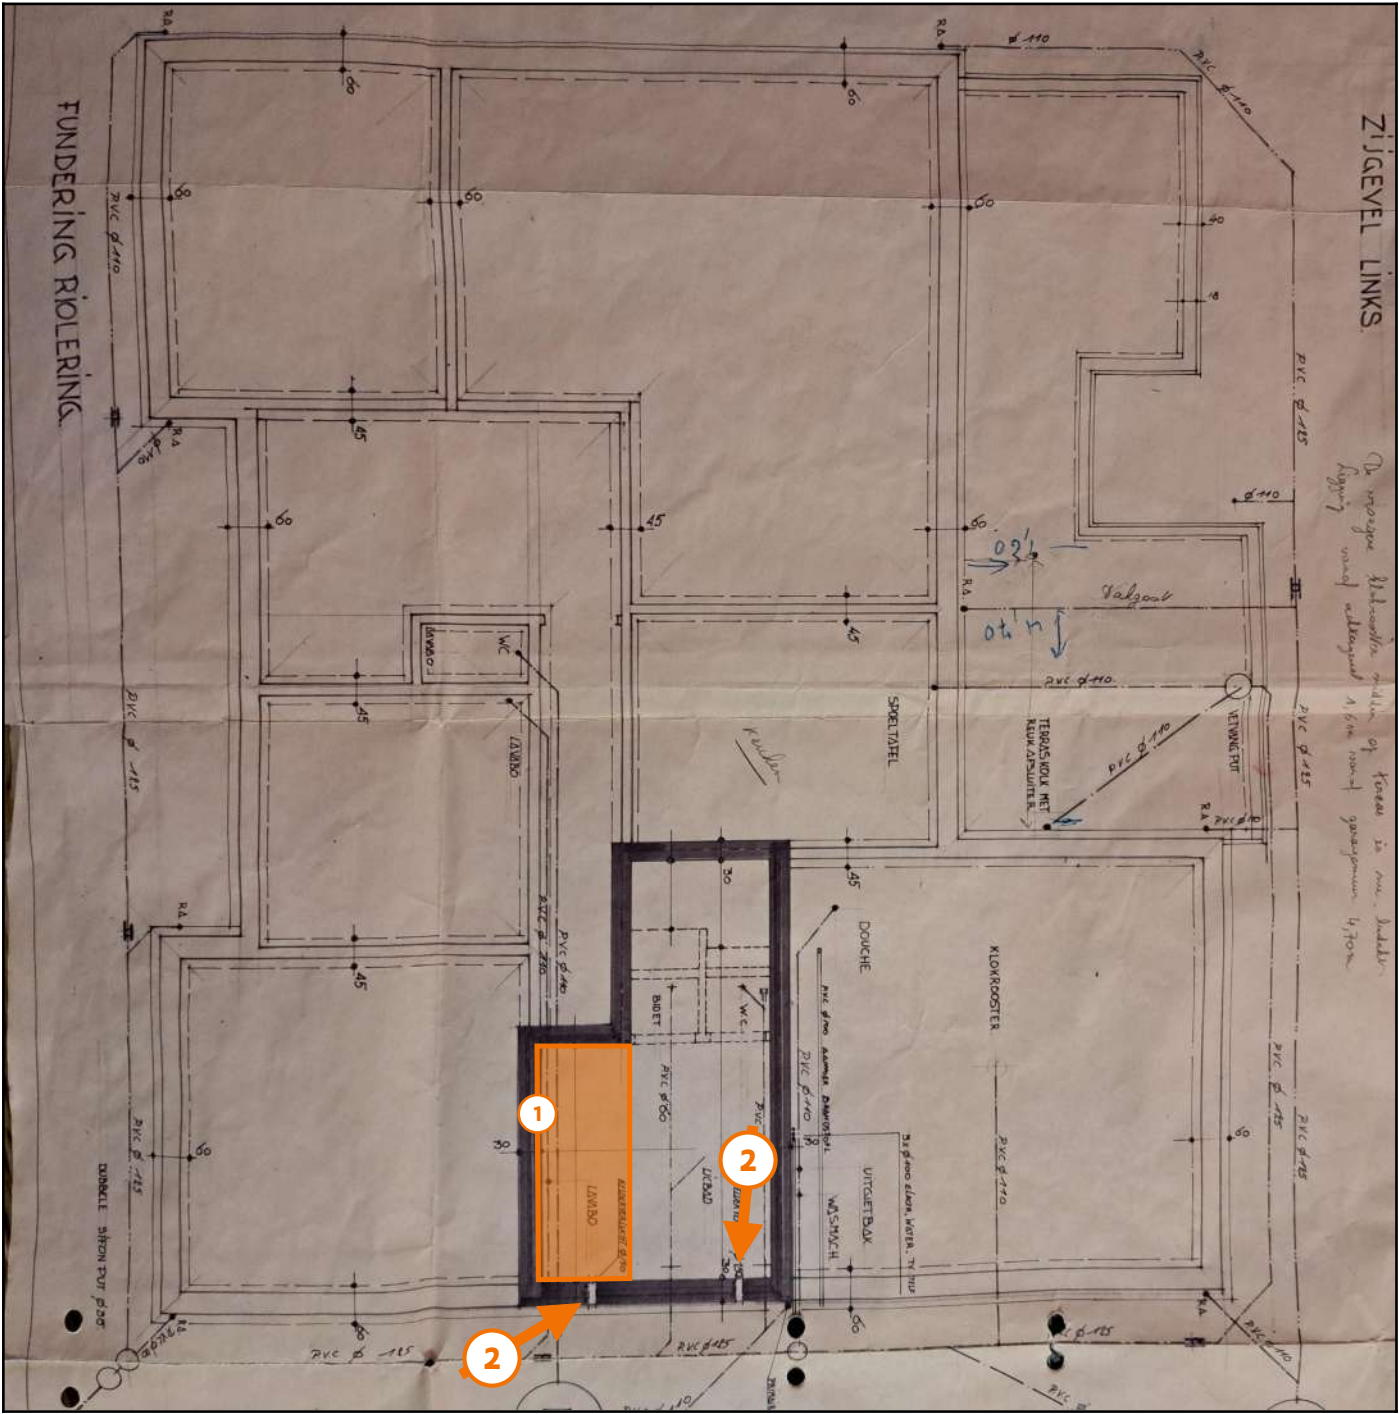
# Plan 1.1: Kelder

| Beschrijving | Type | Actie |
|---|---|---|
| 1. Cementplaat legplanken kelder | Asbestmateriaal | Verwijderen |
| 2. Verluchtungskanaal in asbest cement | Asbestmateriaal | Verwijderen |

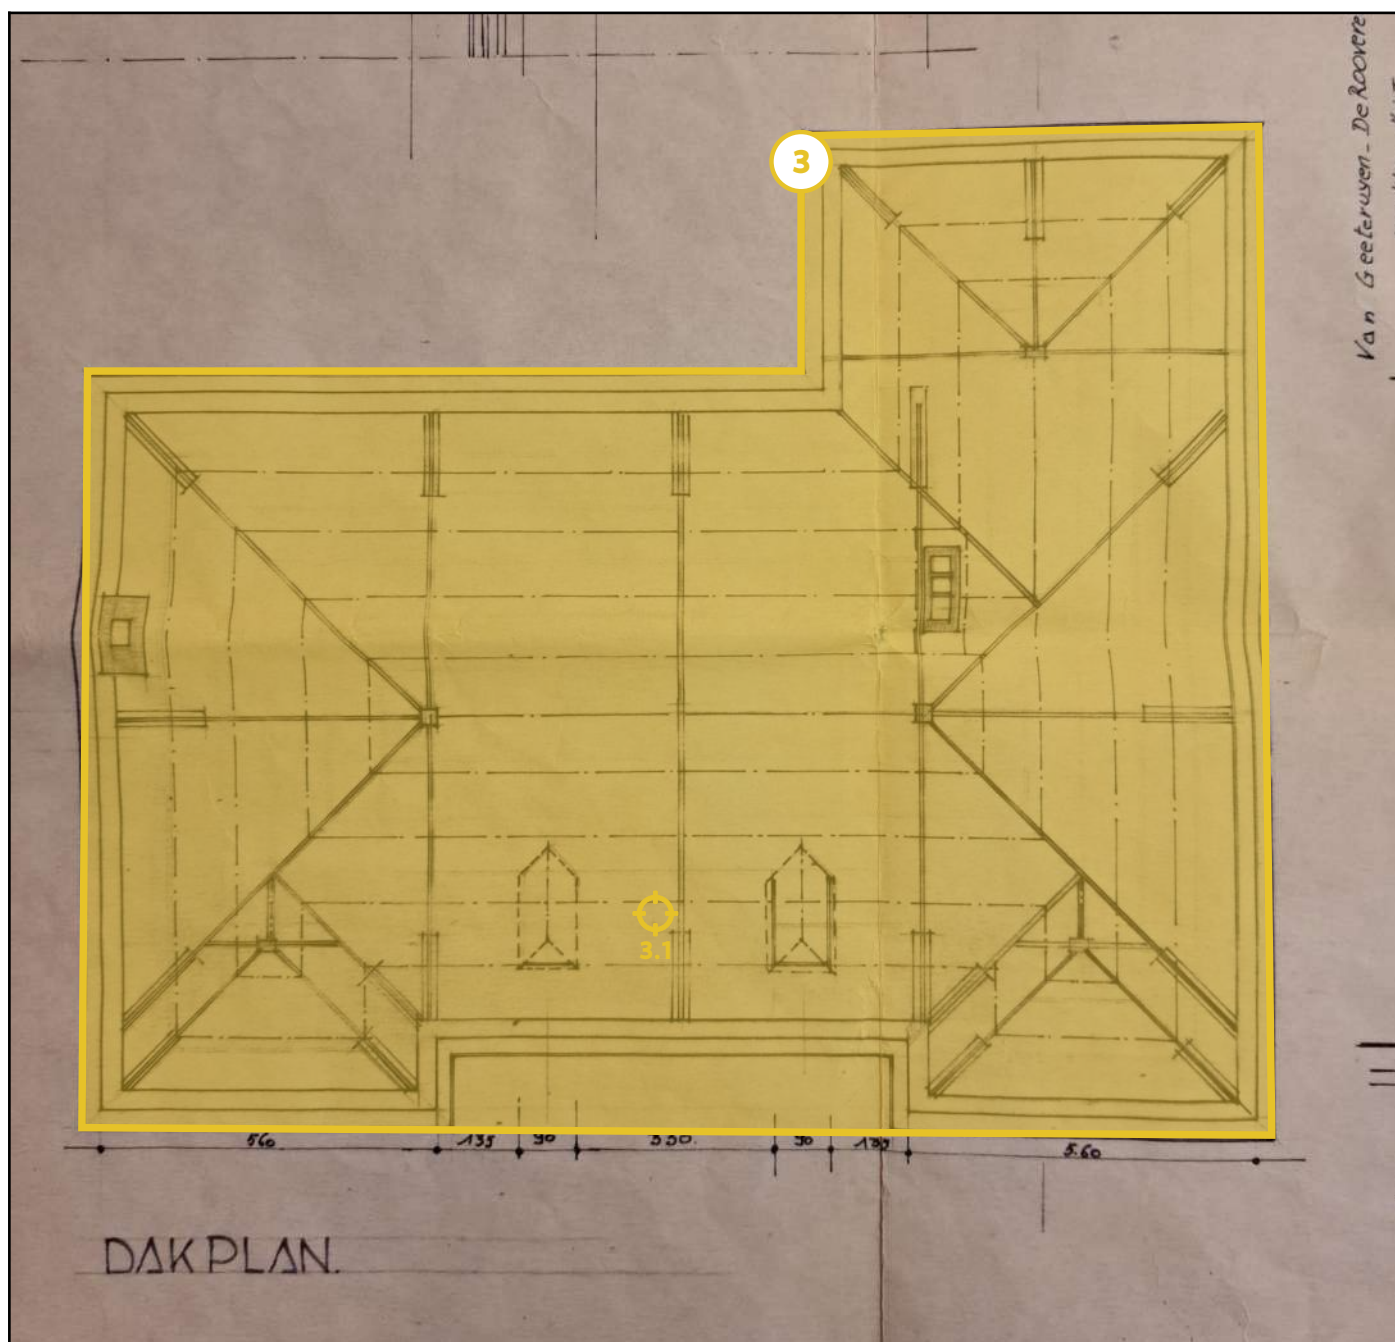
## Plan 1.4: Zolder/dak

| Beschrijving | Type | Actie |
|---|---|---|
| 3. Onderdak type menuiserie | Asbestmateriaal | Zorgvuldig beheren |

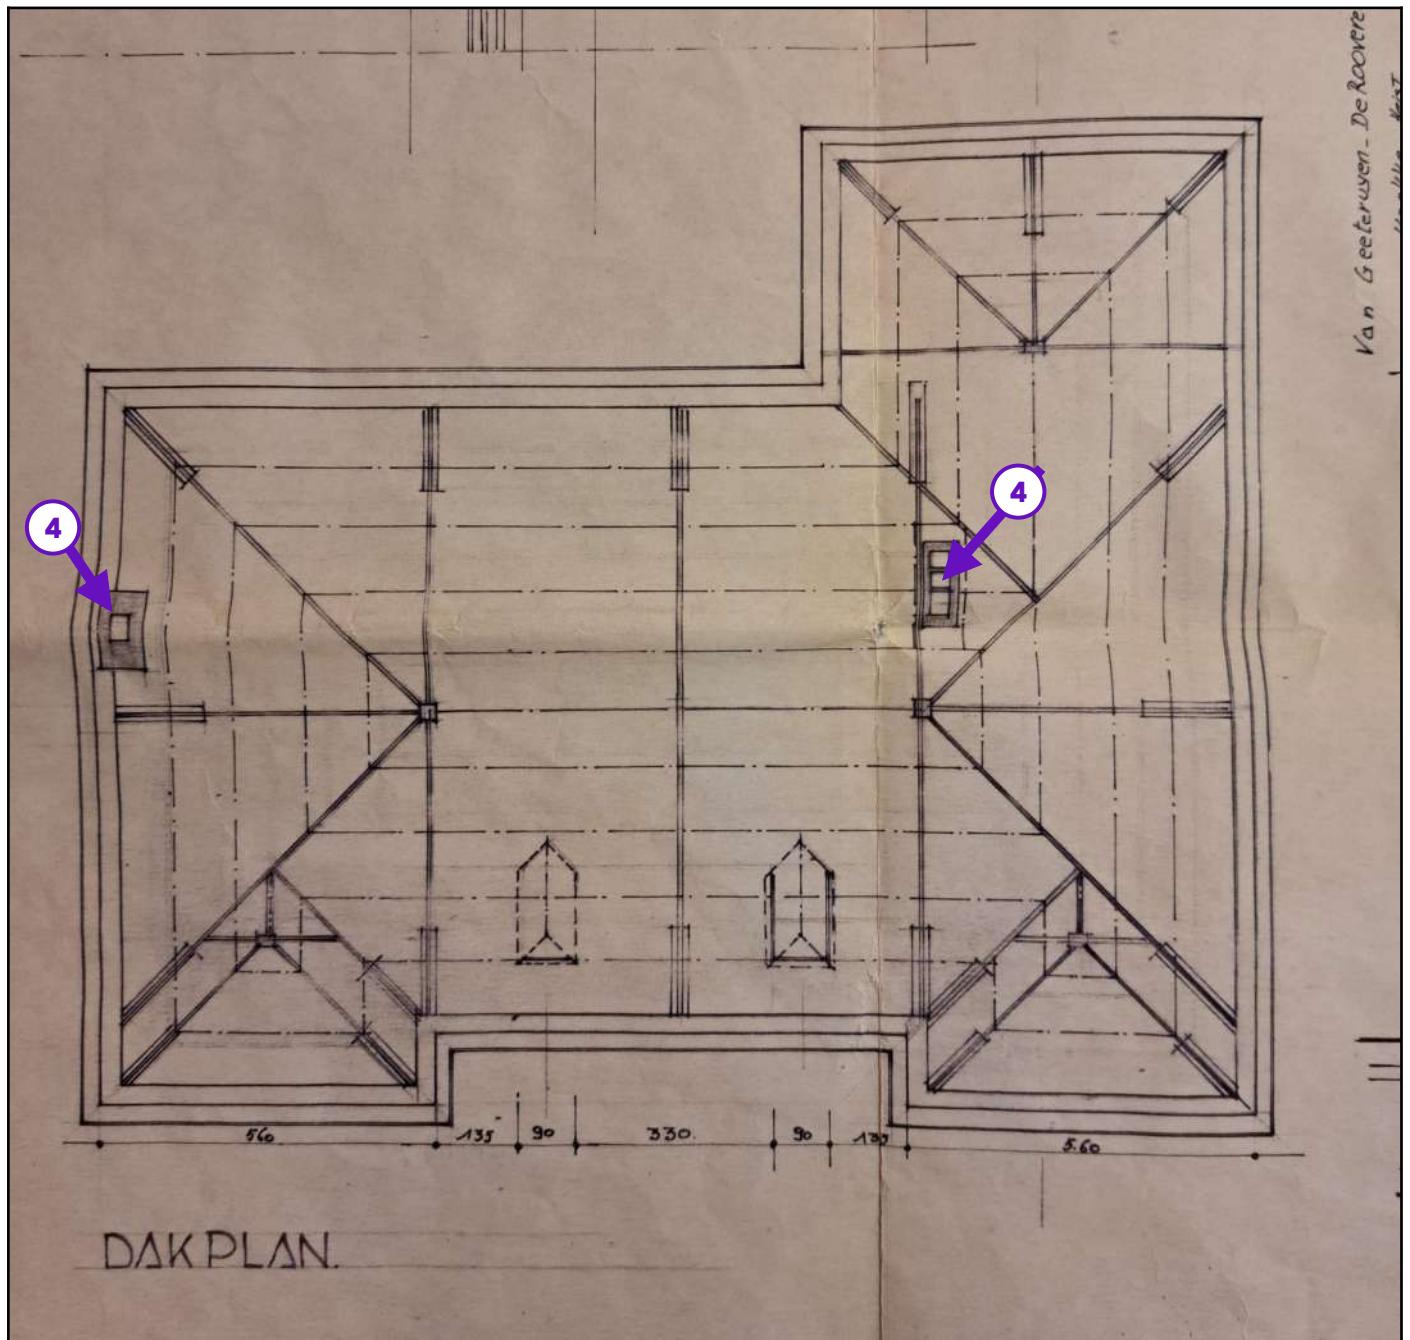
## Plan 1.5: Zolder/dak

| Beschrijving | Type | Actie |
|---|---|---|
| 4. Schoorsteen rookgaskanaal - beoordeling | Beperking | - |

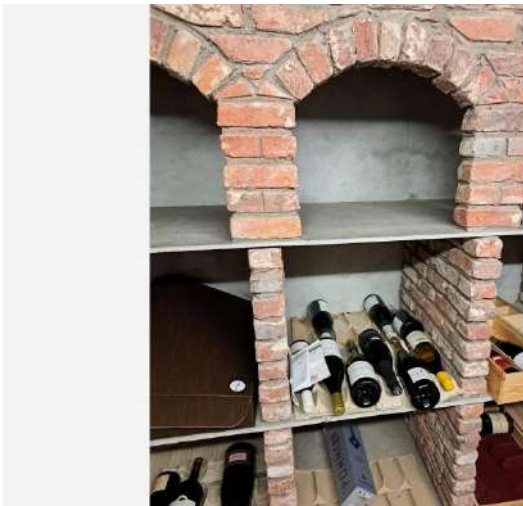
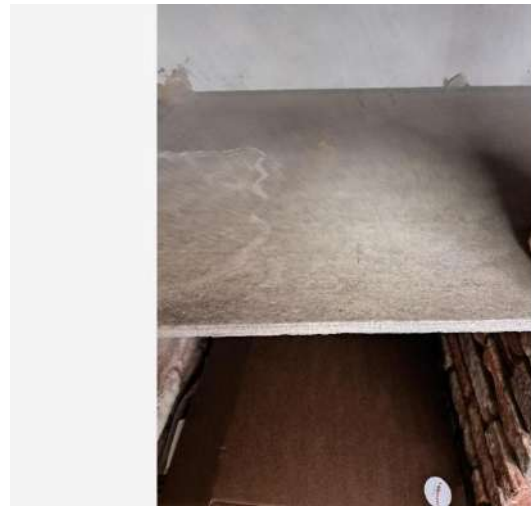
| Fiche 1: Cementplaat legplanken kelder..... | 13 |

| Eindbeoordeling materiaalarisico | Verhoogd materiaalarisico en/of verhoogde kans op vezelvrijgave |

| Asbestsoort (vezeltype) | Crocidoliet aanwezig |
| Toestand van het materiaal | Licht beschadigd, licht verweerd. Intacte calciumsilicaatplaat of materiaal met categorie 3-gebondenheid |

| Beschrijving | Cementplaat legplanken kelder |

Verwijderen

- Verwijder dit asbestmateriaal zo snel mogelijk. Volg de toestand goed op.
- Voer bijkomende staalname(s) uit.

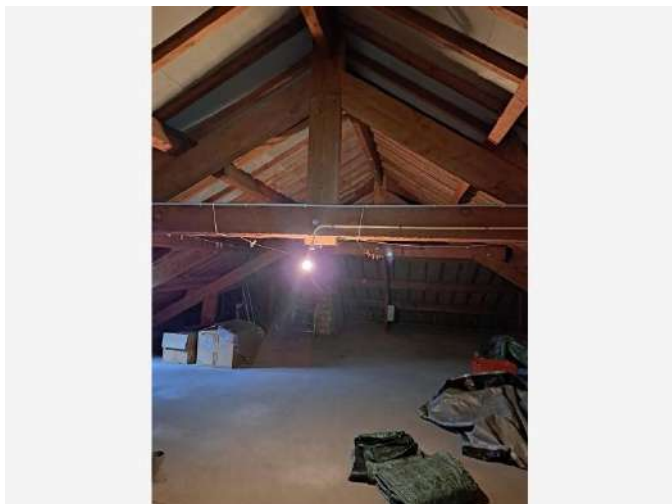
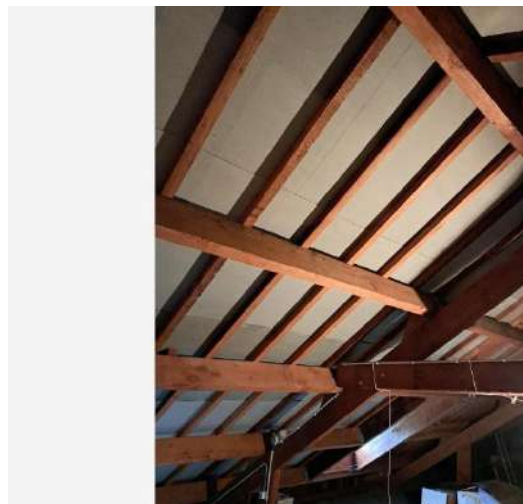
| Fiche 3: Onderdak type menuiserie..... | 19 |

| Eindbeoordeling materiaalrisico | Laag materiaalrisico en/of verlaagde kans op vezelvrijgave |

| Asbestsoort (vezeltype) | Alleen chrysotiel aanwezig |
| Toestand van het materiaal | Licht beschadigd, licht verweerd. Intacte calciumsilicaatplaat of materiaal met categorie 3-gebondenheid |

| # | Type | Referentie | Resultaat |
|---|---|---|---|
| 3.1 | Puntmonster | MM04 | Chrysotiel |

| Beschrijving | Onderdak type menuiserite |

Zorgvuldig beheren

- Zorg voor een veilig beheer. Vermijd het beschadigen van het asbestmateriaal. Controleer de toestand jaarlijks op wijzigingen.

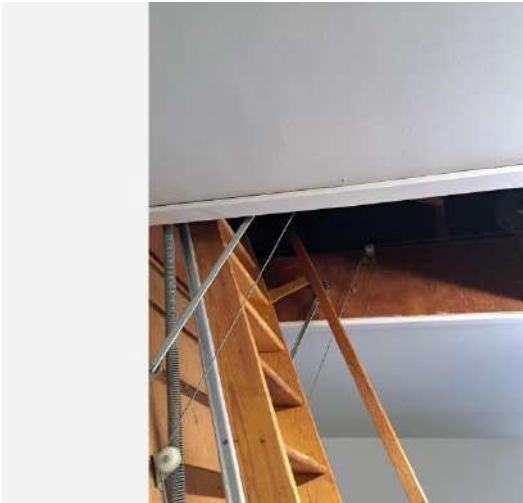
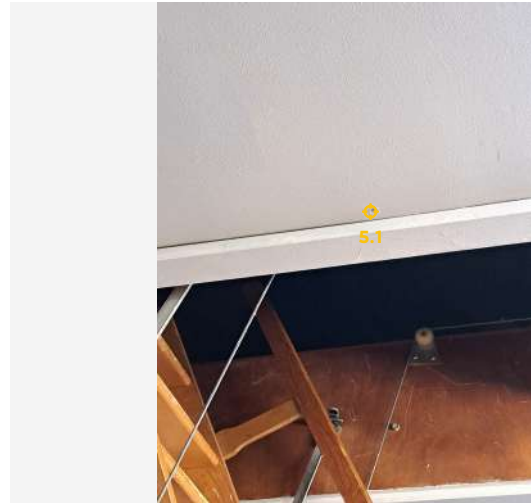
## Fiche 5: Pleisterwerk plafonds

Geen asbest

| # | Type | Referentie | Resultaat |
|---|---|---|---|
| 5.1 | Mengmonster | MM02 | Geen asbest |

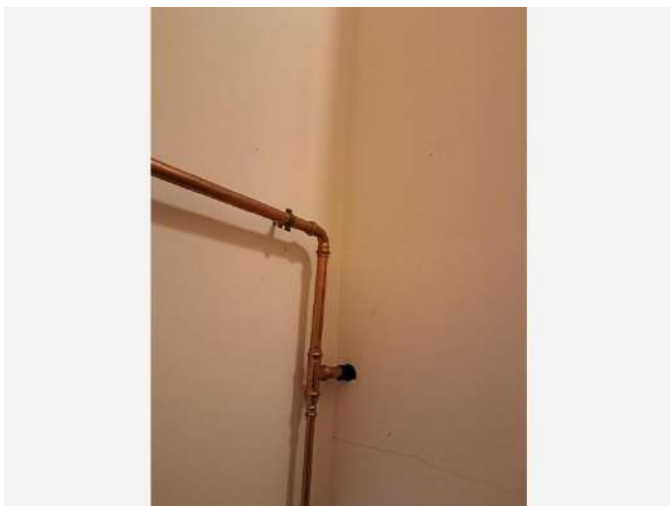
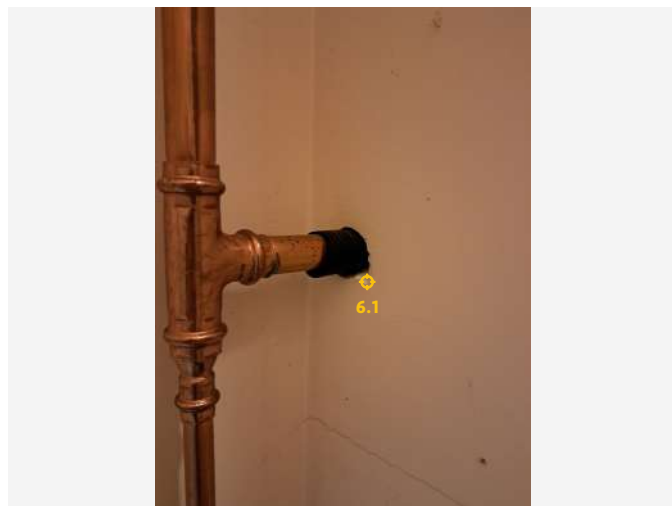
## Fiche 6: Pleisterwerk wanden

Geen asbest

| # | Type | Referentie | Resultaat |
|---|---|---|---|
| 6.1 | Mengmonster | MM01 | Geen asbest |

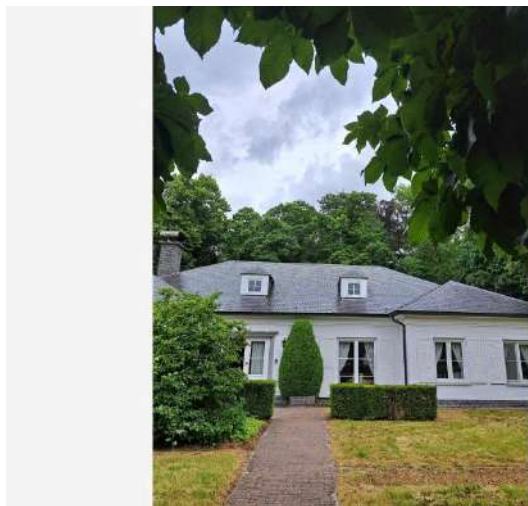
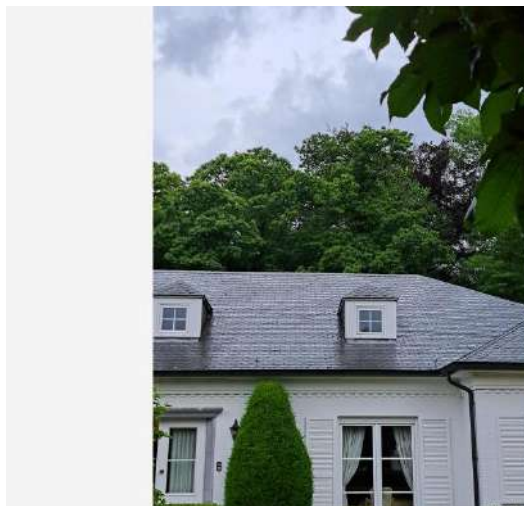
## Fiche 8: Dakbedekking - natuurleien

| Beschrijving | Notitie | Terug te vinden op plannen |
|---|---|---|
| Fiche 8: Dakbedekking - natuurleien | Tijdens de inspectie werden op het dak natuurleien aangetroffen.<br><br>Op basis van de visuele waarneming, structuur en breukkenmerken werd vastgesteld dat het gaat om echte natuursteenleien (natuurlijke leisteen) en niet om asbestcementleien. | - |

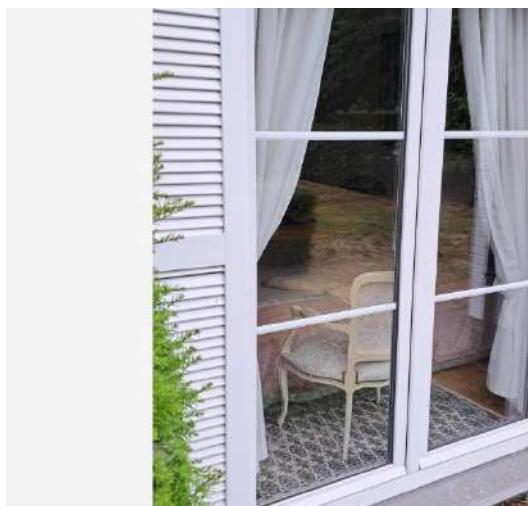
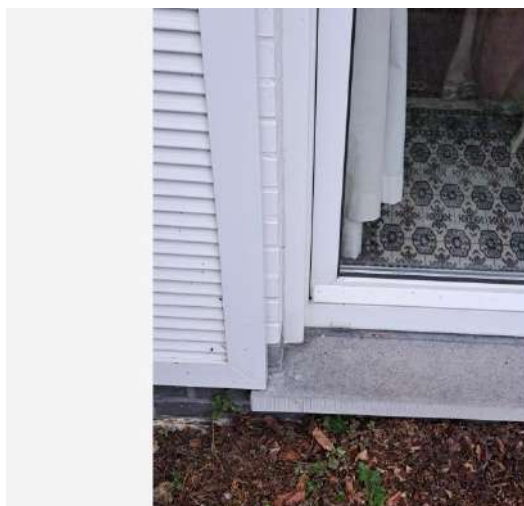
## Fiche 9: Afdichtingsmateriaal aan schrijnwerk

| Beschrijving | Notitie | Terug te vinden op plannen |
|---|---|---|
| Fiche 9: Afdichtingsmateriaal aan schrijnwerk | Bij de visuele inspectie werd rond de ramen en deuren een kitafdichting aangetroffen.<br><br>Op basis van de uiterlijk waarneembare kenmerken (kleur, glans, textuur, hechting) en de toepassingsperiode werd vastgesteld dat het gaat om een moderne siliconenkit en niet om een bitumineuze of asbesthoudende afdichting. | - |
