Asbestinventarisatetest

Steenweg 157, 3540 Herk-de-Stad

Attestnummer : 20240515-000333.000

Uitgegeven op : 15.05.2024

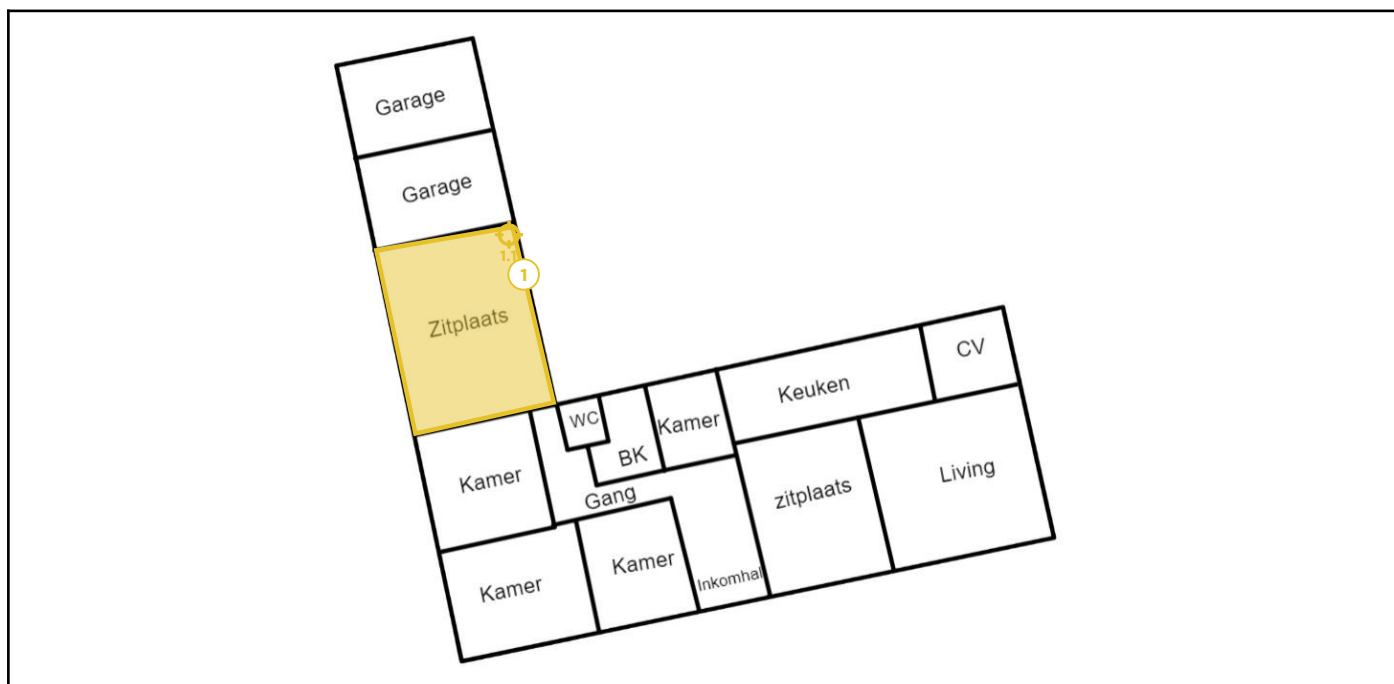
Plan 1.3: Gelijkvloers

Beschrijving	Type	Actie
1. Menuiserie (onderdak zitplaats)	Asbestmateriaal	Zorgvuldig beheren
1.1 Code: MM-03	Puntmonster	-

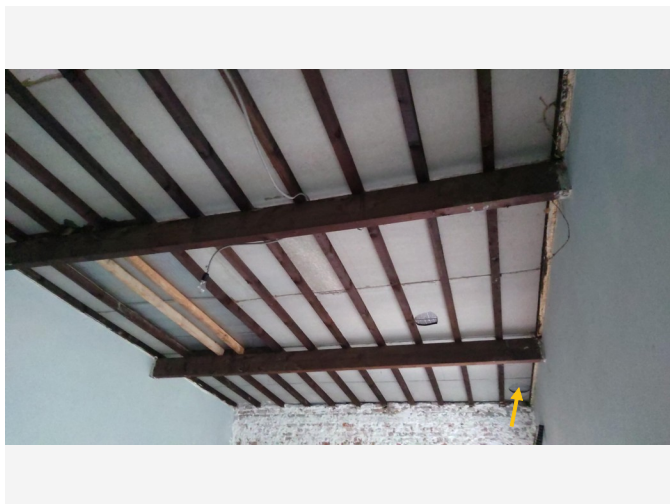
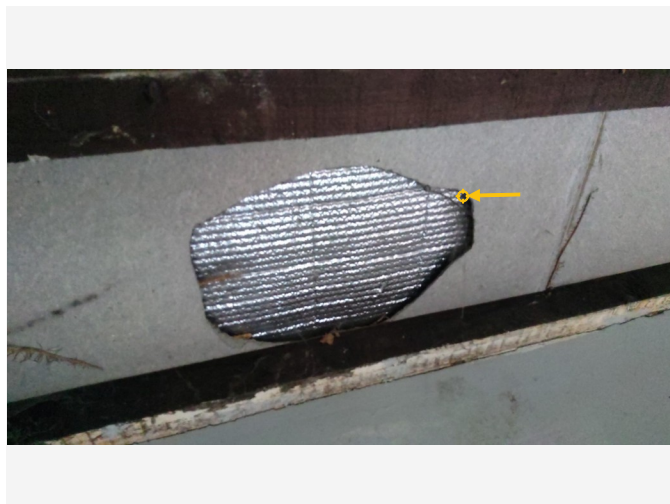
Het asbestmateriaal valt onder de mijlpaal van 2040.

Eindbeoordeling materiaalrisico	Laag materiaalrisico en/of verlaagde kans op vezelvrijgave
---------------------------------	--

Gebondenheid	Categorie 1: hechtgebonden in oorsprong
Asbestsoort (vezeltype)	Alleen chrysotiel
Asbestconcentratie	Laag (< 50%)
Afschermingsgraad van het gehele materiaal	Geheel of deels (ook) vrij aan de binnenlucht
Toestand van het materiaal	Licht beschadigd, licht verweerd. Intact materiaal type Pical – asbestboard of categorie III 'gebondenheid'

#	Type	Referentie	Resultaat
1.1	Puntmonster	MM-03	Chrysotiel

Beschrijving	Menuiserie (onderdak zitplaats)
Omgeving	Binnen
Primaire drager	Schuin dak
Asbestmateriaal	Plaat, paneel, tablet - Type Menuiserie
Bindmiddel van asbestmateriaal	Cement
Gebondenheid op basis van bindmiddel	Hecht
Hoeveelheid (oppervlakte - dikte - aantal)	• 30,00 m ² - 0,50 cm - 1 stuk

- Zorg voor een veilig beheer. Vermijd het beschadigen van het asbestmateriaal. Controleer de toestand jaarlijks op wijzigingen.

- Eenvoudige handelingen: mag via doe-het-zelf of door werknemer(s) met opleidingsattest eenvoudige handelingen
Verwijder de dakplaten. Erna voorzichtig houten draaglatjes en onderdakplaten loswrikken, asbesthoudende platen één voor één en in hun geheel verwijderen. Niet gooien en geen stortkokers gebruiken. Draag persoonlijke beschermingsmiddelen, zie asbestattest 'asbest verwijderen'.

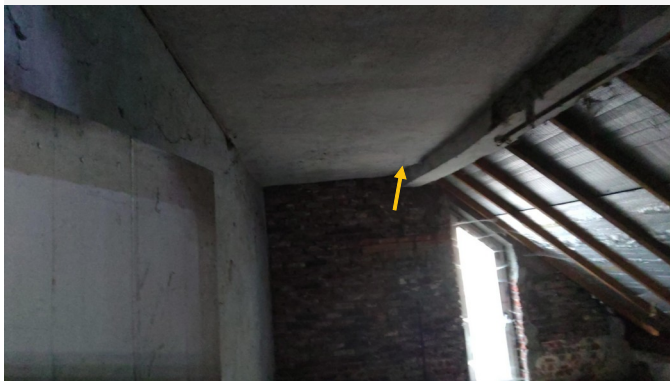
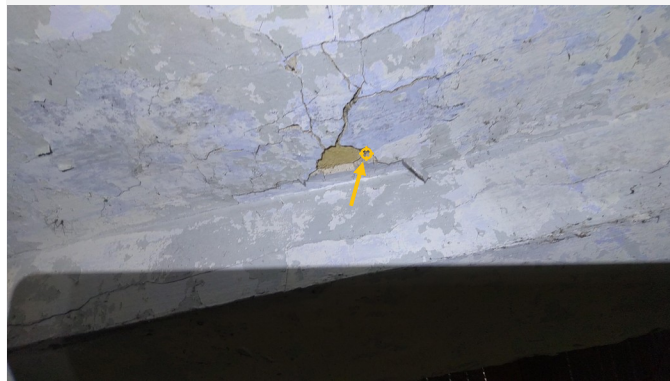
Fiche 3: Pleisterwerk plafonds

Geen asbest

#	Type	Referentie	Resultaat
3.1	Mengmonster	MM-02	Geen asbest

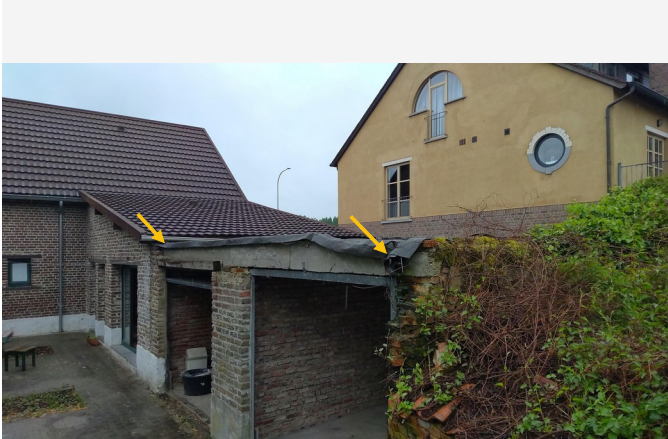
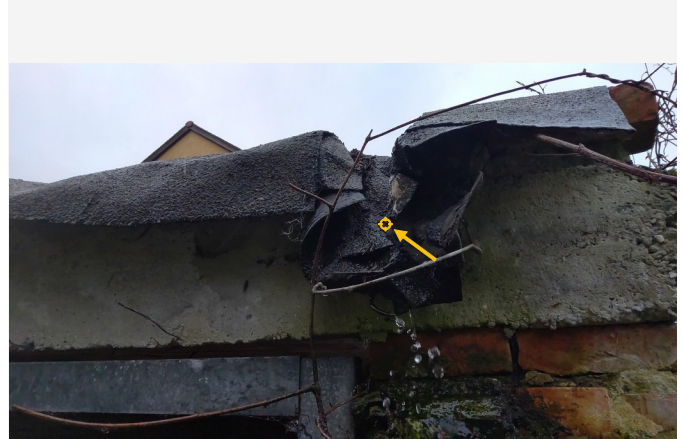
Fiche 4: Roofing (garage)

Geen asbest

#	Type	Referentie	Resultaat
4.1	Mengmonster	MM-04	Geen asbest

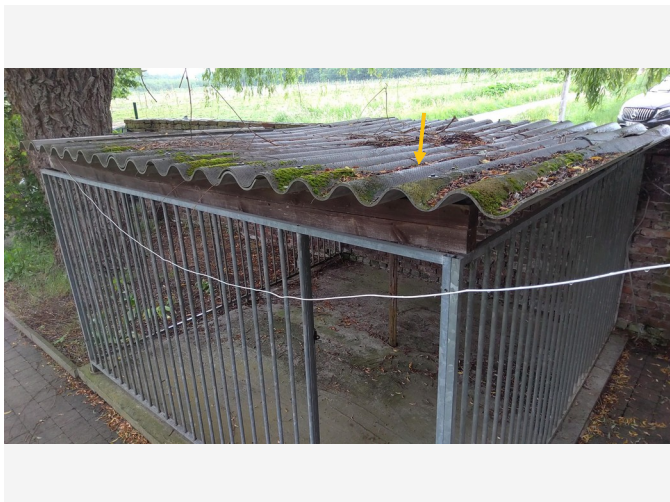
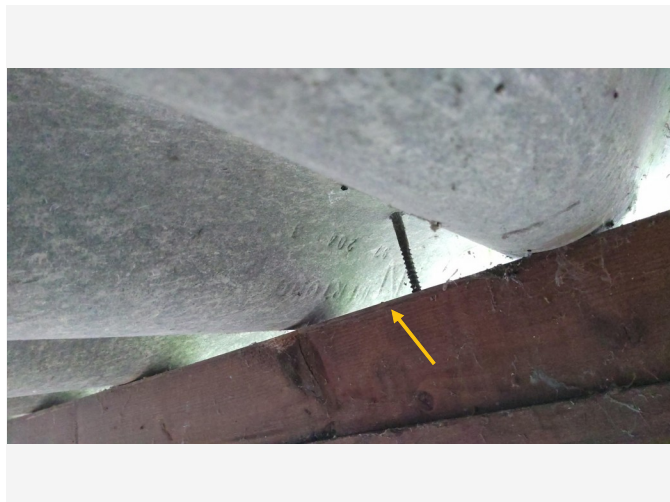
Fiche 5: Golfplaten (hondenren)

Geen asbest

Identificatiemethode	Vaststelling zonder monstername
Destructieve handeling voor identificatie	Nee
Opmerking	Deze golfplaten zijn een NT (New Technology) variant en zijn niet asbesthoudend. Aanduiding aanwezig op de golfplaten.
