# Asbestinventarisatetest

Molenstraat 65, 3510 Hasselt

Attestnummer : 20240825-000056.000

## Niet-asbestveilig

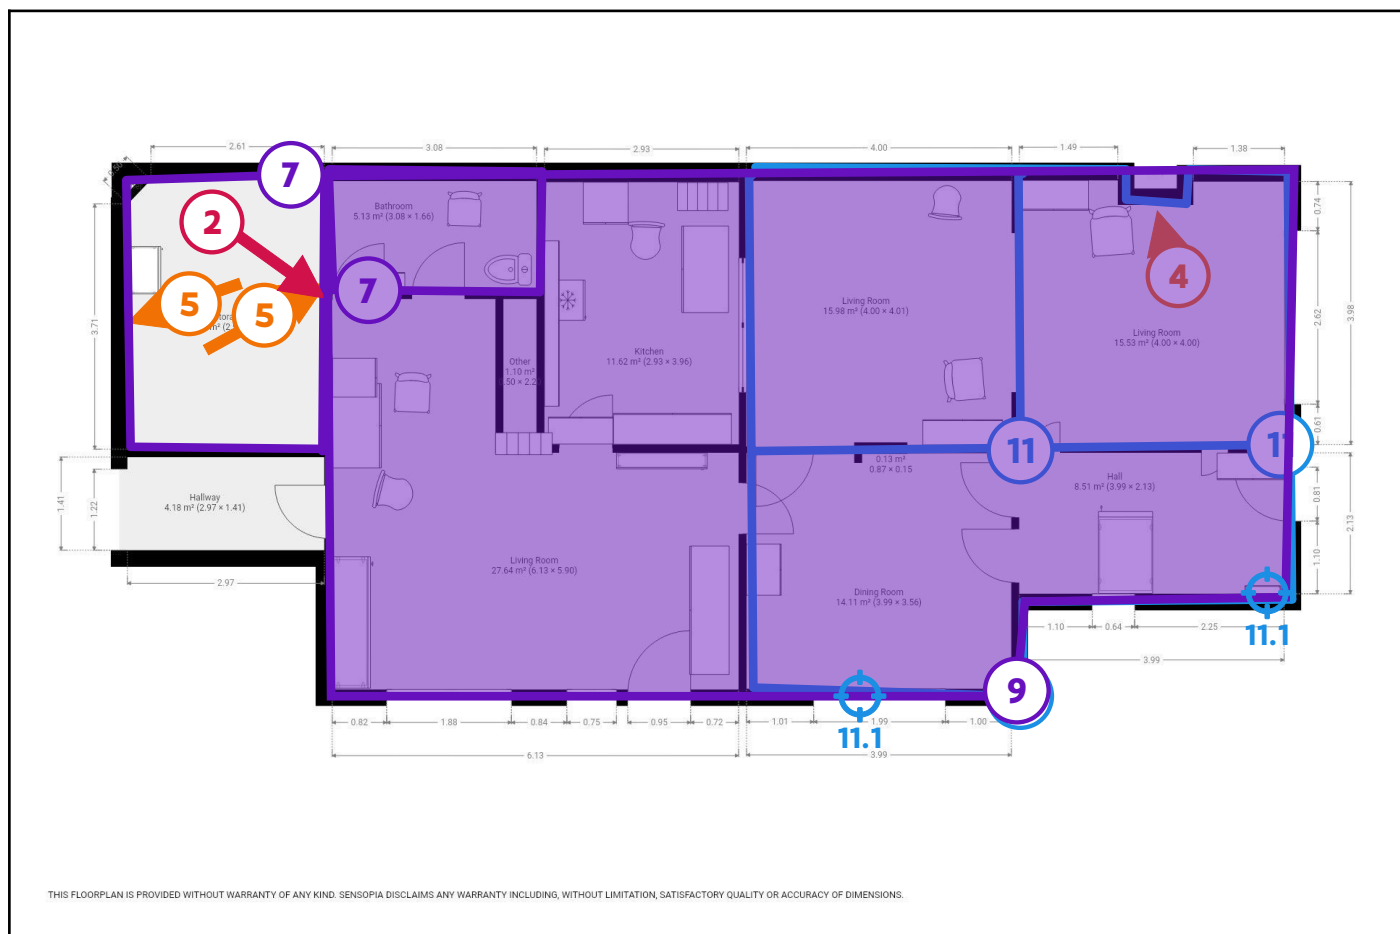
# Plan 1.1: Gelijkvloers

Beschrijving	Type	Actie
2. Pakking waterpomp	Asbestmateriaal	Dringend verwijderen
4. Kachelkoord	Asbestmateriaal	Verwijderen
5. Bakeliet schakelaars/stopcontacten	Asbestmateriaal	Verwijderen
7. Faiencetegels	Advies	-
9. Plafonds bestaande uit voorzetpanelen	Advies	-
11. Pleisterwerk wanden	Geen asbest	-
11.1 Code: 2024-053-A2	Mengmonster	-

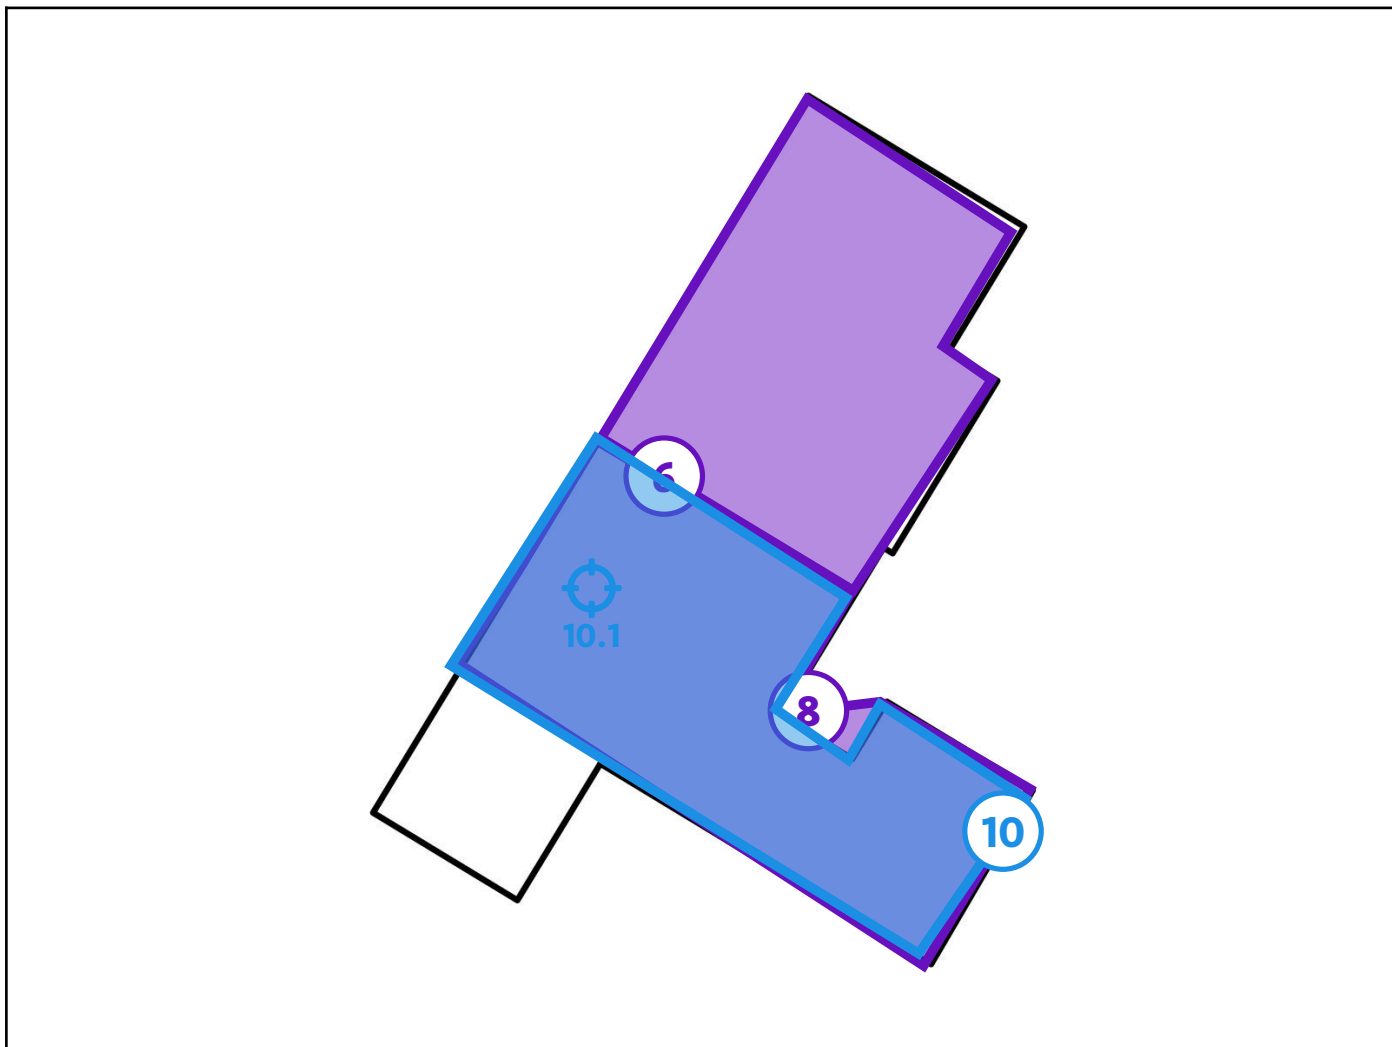
## Plan 1.4: Buiten

Beschrijving	Type	Actie
6. Dak/onderdak (beperking)	Beperking	-
8. Dak onderlaag	Advies	-
10. Roofing	Geen asbest	-
10.1 Code: 2024-053-A1	Puntmonster	-

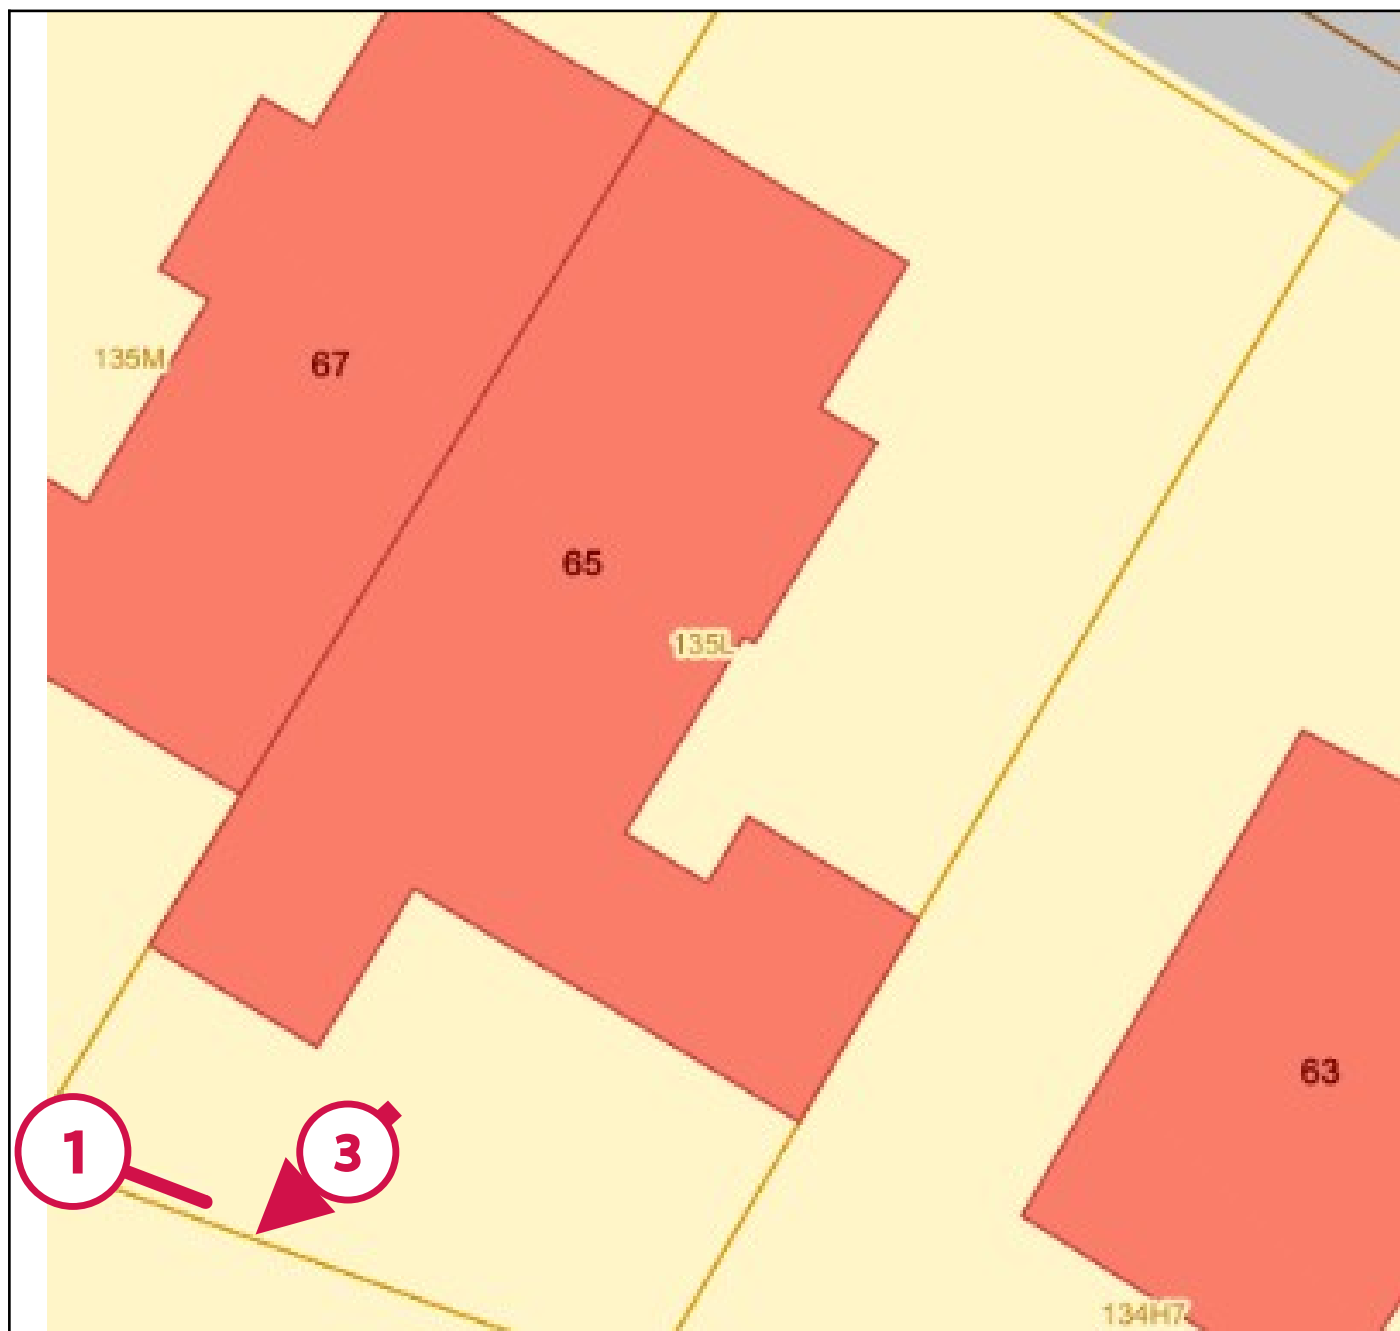
## Plan 2.1: Vaststellingen buiten de constructies

Beschrijving	Type	Actie
1. Afval (golfplaten)	Asbestmateriaal	Dringend verwijderen
3. Afval (vlakke platen)	Asbestmateriaal	Dringend verwijderen

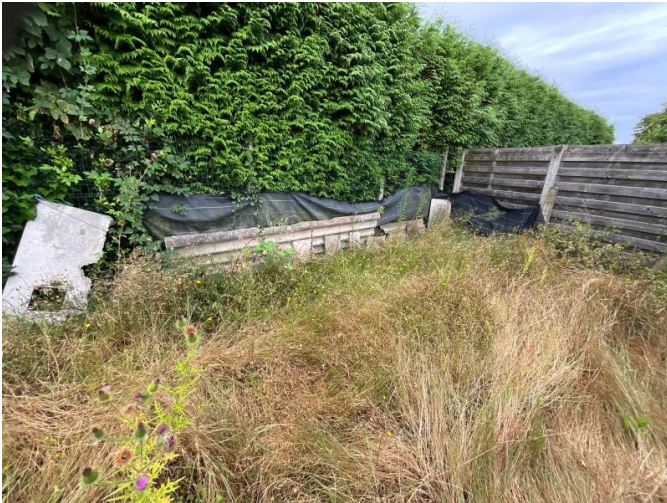
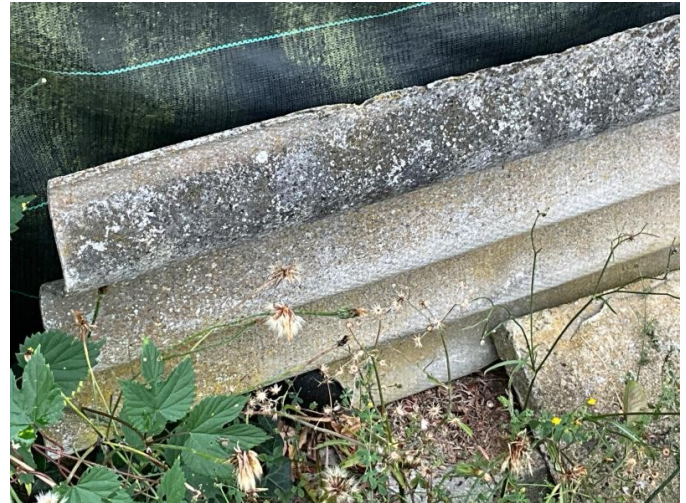
Beschrijving	Afval (golfplaten)
Type afvalstof	Betreft stock-voorraad of gedemonteerde asbestmaterialen
Aanwezige resten	1,5 golfplaat
Omgeving	Buiten
Primaire drager	Bodem
Asbestmaterialen	<ul style="list-style-type: none"><li>Dak- en gevelbekleding - Golfplaat</li></ul>
Bindmiddel van asbestmateriaal	Cement
Gebondenheid op basis van bindmiddel	Hecht
Hoeveelheid (gewicht - aantal)	<ul style="list-style-type: none"><li>35,00 kg - 1 stuk</li></ul>
Totaal gewicht	35,00 kg
Eenvoudig bereikbaar	Ja
Identificatiemethode	Vaststelling zonder monstername
Opmerking	De hoeveelheid is een schatting.

- Verwijder het asbestafval.

- Eenvoudige handelingen: mag via doe-het-zelf of door werknemer(s) met opleidingsattest eenvoudige handelingen  
Deze toepassing kan door een aannemer die over een opleidingsattest eenvoudige handelingen beschikt of door een particulier (doe-het-zelf), verwijderd worden indien er geen verhoogd risico op vrijgave van asbestvezels (max. concentratie 0,01 vezels/cm<sup>3</sup> - CODEX Art. VI.3-54) ontstaat en de toepassing voorafgaand wordt gefixeerd/bevochtigd; de individuele elementen zonder machinale werktuigen en zonder breken of gooien een voor een losgemaakt worden; en ten slotte in gesloten verpakking weggevoerd worden naar een erkend afvalpunt (recyclagepark).

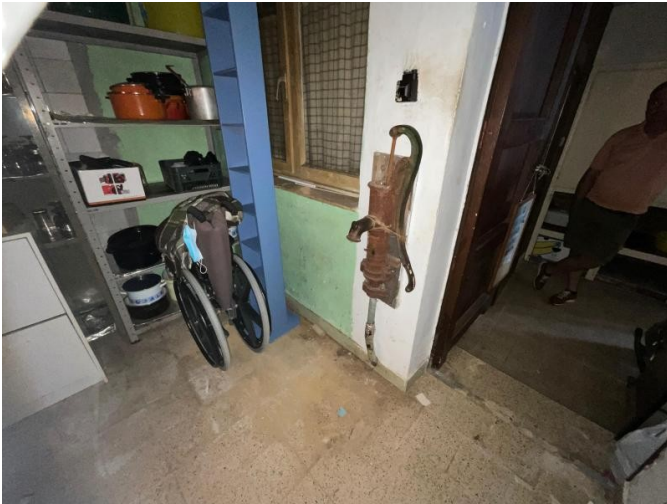
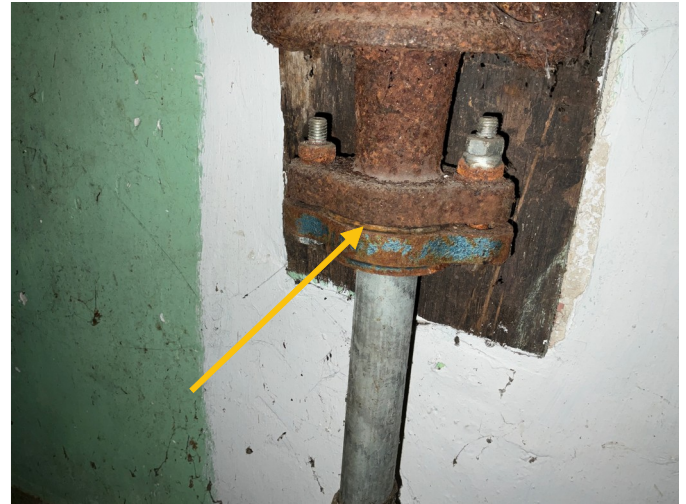
Eindbeoordeling materiaalrisico	Hoog materiaalrisico en/of hoge kans op vezelvrijgave
---------------------------------	---

Gebondenheid	Categorie 2: niet-hechtgebonden met matrix
Asbestsoort (vezeltype)	Crocidoliet aanwezig
Asbestconcentratie	Hoog ( $\geq 50\%$ )
Afschermingsgraad van het gehele materiaal	Geheel of deels (ook) vrij aan de binnenlucht
Toestand van het materiaal	Licht beschadigd, licht verweerd. Intact calciumsilicaatmateriaal of categorie III 'gebondenheid'

Beschrijving	Pakking waterpomp
Omgeving	Binnen
Primaire drager	Sanitaire infrastructuur en uitrusting (toe- en afvoer)
Asbestmateriaal	Pakking, dichting
Bindmiddel van asbestmateriaal	Karton - papier - viltachtig
Gebondenheid op basis van bindmiddel	Niet-hechtgebonden
Hoeveelheid (gewicht - aantal)	<ul style="list-style-type: none"><li>• 0,50 kg - 1 stuk</li></ul>
Totaal gewicht	0,50 kg
Eenvoudig bereikbaar	Ja
Bevestigingswijze	<ul style="list-style-type: none"><li>• Geklemd</li></ul>
Identificatiemethode	Vaststelling zonder monstername
Destructieve handeling voor identificatie	Nee
Opmerking	De hoeveelheid is een schatting en kan afwijken van de werkelijke toestand.

- Verwijder dit asbestmateriaal zo snel mogelijk. Volg de toestand goed op.

- Eenvoudige handelingen: mag via doe-het-zelf of door werknemer(s) met opleidingsattest eenvoudige handelingen  
Deze toepassing kan door een aannemer die over een opleidingsattest eenvoudige handelingen beschikt of door een particulier (doe-het-zelf), verwijderd worden indien er geen verhoogd risico op vrijgave van asbestvezels (max. concentratie 0,01 vezels/cm<sup>3</sup> - CODEX Art. VI.3-54) ontstaat en de toepassing voorafgaand wordt gefixeerd/bevochtigd; de individuele elementen zonder machinale werktuigen en zonder breken of gooien een voor een losgemaakt worden; en ten slotte in gesloten verpakking weggevoerd worden naar een erkend afvalpunt (recyclagepark).

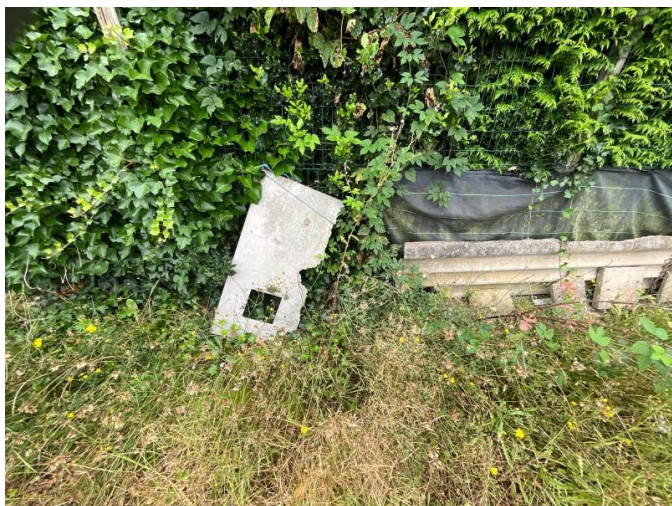
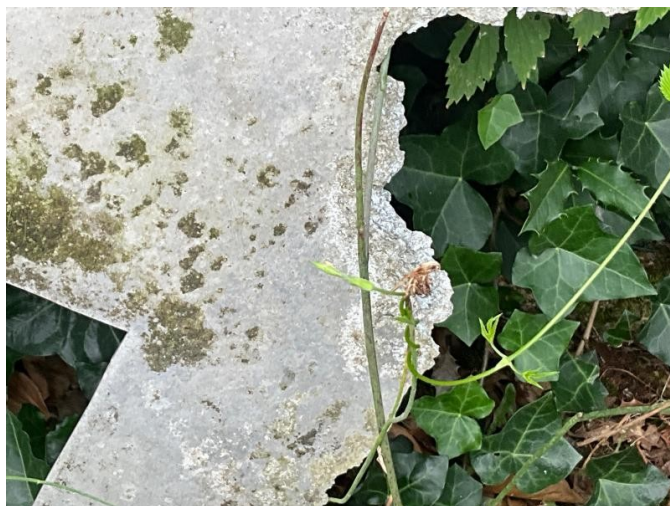
Beschrijving	Afval (vlakke platen)
Type afvalstof	Betreft stock-voorraad of gedemonteerde asbestmaterialen
Aanwezige resten	Stuk menuiserite van 1x0,5 meter
Omgeving	Binnen
Primaire drager	Bodem
Asbestmaterialen	<ul style="list-style-type: none"><li>Plaat, paneel, tablet - Type Menuiserite</li></ul>
Bindmiddel van asbestmateriaal	Cement
Gebondenheid op basis van bindmiddel	Hecht
Hoeveelheid (gewicht - aantal)	<ul style="list-style-type: none"><li>5,00 kg - 1 stuk</li></ul>
Totaal gewicht	5,00 kg
Eenvoudig bereikbaar	Ja
Identificatiemethode	Vaststelling zonder monstername
Opmerking	De hoeveelheid is een schatting.

- Verwijder het asbestafval.

- Eenvoudige handelingen: mag via doe-het-zelf of door werknemer(s) met opleidingsattest eenvoudige handelingen  
Deze toepassing kan door een aannemer die over een opleidingsattest eenvoudige handelingen beschikt of door een particulier (doe-het-zelf), verwijderd worden indien er geen verhoogd risico op vrijgave van asbestvezels (max. concentratie 0,01 vezels/cm<sup>3</sup> - CODEX Art. VI.3-54) ontstaat en de toepassing voorafgaand wordt gefixeerd/bevochtigd; de individuele elementen zonder machinale werktuigen en zonder breken of gooien een voor een losgemaakt worden; en ten slotte in gesloten verpakking weggevoerd worden naar een erkend afvalpunt (recyclagepark).

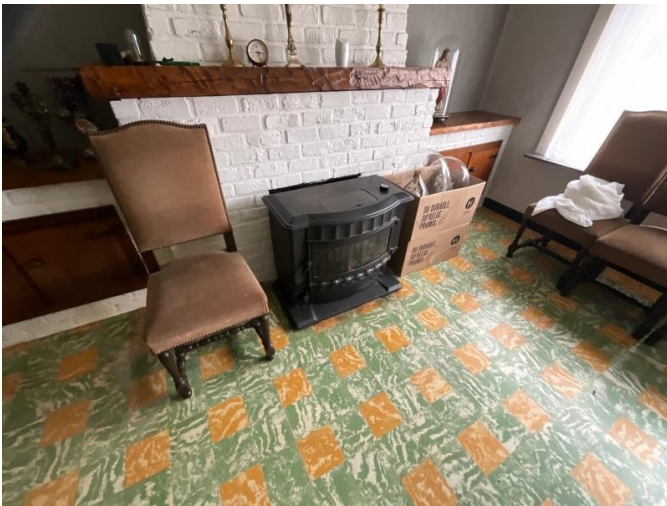
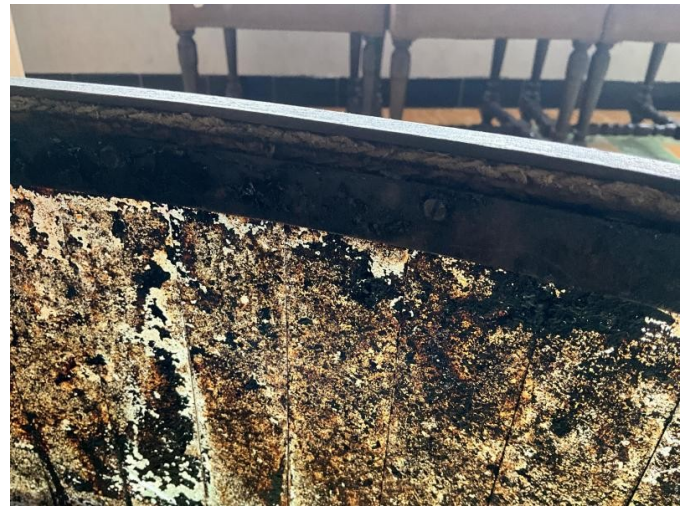
Eindbeoordeling materiaalrisico	Verhoogd materiaalrisico en/of verhoogde kans op vezelvrijgave
---------------------------------	--

Gebondenheid	Categorie 3: niet-hechtgebonden met weinig of geen matrix
Asbestsoort (vezeltype)	Alleen chrysotiel
Asbestconcentratie	Hoog ( $\geq 50\%$ )
Afschermingsgraad van het gehele materiaal	Niet stootvaste afscherming
Toestand van het materiaal	Matig beschadigd, matig verweerd

Beschrijving	Kachelkoord
Omgeving	Binnen
Primaire drager	Ruimteverwarming
Asbestmateriaal	Koord, lint, band, strip
Bindmiddel van asbestmateriaal	Weinig of geen bindmiddel (textiel, bevloeking, ...)
Gebondenheid op basis van bindmiddel	Niet-hechtgebonden
Hoeveelheid (lengte - omtrek - aantal)	<ul style="list-style-type: none"><li>• 2,00 m - 3,00 cm - 1 stuk</li></ul>
Totale oppervlakte	0,06 m <sup>2</sup>
Eenvoudig bereikbaar	Ja
Bevestigingswijze	<ul style="list-style-type: none"><li>• Geklemd</li><li>• Verlijmd, ingegoten, versmeerd</li></ul>
Identificatiemethode	Vaststelling zonder monsternamen
Destructieve handeling voor identificatie	Nee
Opmerking	<p>De hoeveelheid is een schatting.</p> <p>Materiaal werd op vraag van opdrachtgever niet bemonsterd. CFR inspectieprotocol verplicht opgenomen als asbestverdacht.</p>

- Verwijder dit asbestmateriaal zo snel mogelijk. Volg de toestand goed op.
- Voer bijkomende staalname(s) uit.

- Eenvoudige handelingen: mag via doe-het-zelf of door werknemer(s) met opleidingsattest eenvoudige handelingen  
Deze toepassing kan door een aannemer die over een opleidingsattest eenvoudige handelingen beschikt of door een particulier (doe-het-zelf), verwijderd worden indien er geen verhoogd risico op vrijgave van asbestvezels (max. concentratie 0,01 vezels/cm<sup>3</sup> - CODEX Art. VI.3-54) ontstaat en de toepassing voorafgaand wordt gefixeerd/bevochtigd; de individuele elementen zonder machinale werktuigen en zonder breken of gooien een voor een losgemaakt worden; en ten slotte in gesloten verpakking weggevoerd worden naar een erkend afvalpunt (recyclagepark).

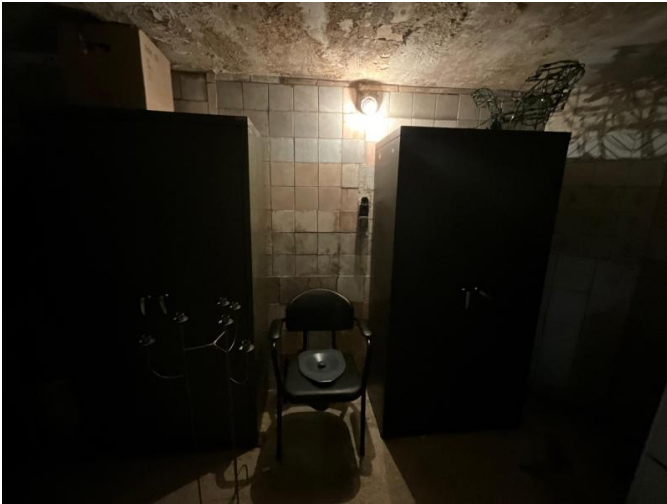
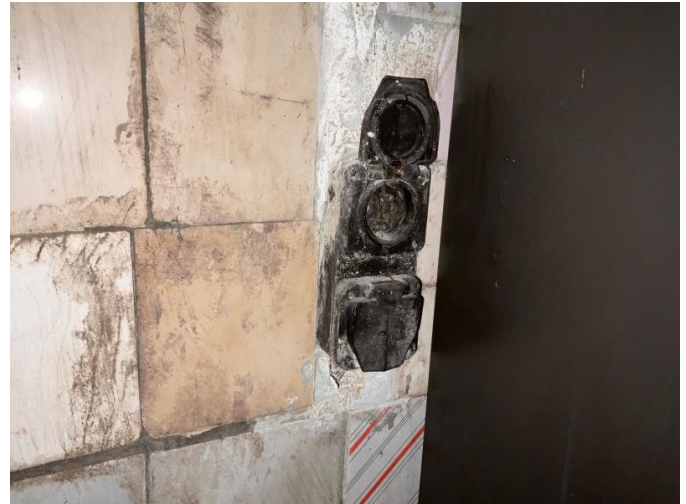
Eindbeoordeling materiaalrisico	Verhoogd materiaalrisico en/of verhoogde kans op vezelvrijgave
---------------------------------	--

Gebondenheid	Categorie 1: hechtgebonden in oorsprong
Asbestsoort (vezeltype)	Crocidoliet aanwezig
Asbestconcentratie	Laag (< 50%)
Afschermingsgraad van het gehele materiaal	Geheel of deels (ook) vrij aan de binnenlucht
Toestand van het materiaal	Licht beschadigd, licht verweerd. Intact calciumsilicaatmateriaal of categorie III 'gebondenheid'

Beschrijving	Bakeliet schakelaars/stopcontacten
Omgeving	Binnen
Primaire drager	Communicatie en elektrische infrastructuur en uitrusting
Asbestmateriaal	Plaat, paneel, tablet - Type Bakeliet
Bindmiddel van asbestmateriaal	Kunststof of -hars
Gebondenheid op basis van bindmiddel	Hecht
Hoeveelheid (oppervlakte - dikte - aantal)	<ul style="list-style-type: none"><li>• 0,10 m<sup>2</sup> - 1,00 cm - 4 stuks</li></ul>
Totaal volume	0,004 m <sup>3</sup>
Eenvoudig bereikbaar	Ja
Bevestigingswijze	<ul style="list-style-type: none"><li>• Geschroefd</li></ul>
Identificatiemethode	Vaststelling zonder monstername
Destructieve handeling voor identificatie	Nee
Opmerking	De hoeveelheid is een schatting

- Zorg voor een veilig beheer en verwijder dit asbestmateriaal wanneer het bij werken eenvoudig bereikbaar wordt. Controleer de toestand jaarlijks op wijzigingen.
- Voer bijkomende staalname(s) uit.

- Eenvoudige handelingen: mag via doe-het-zelf of door werknemer(s) met opleidingsattest eenvoudige handelingen  
Deze toepassing kan door een aannemer die over een opleidingsattest eenvoudige handelingen beschikt of door een particulier (doe-het-zelf), verwijderd worden indien er geen verhoogd risico op vrijgave van asbestvezels (max. concentratie 0,01 vezels/cm<sup>3</sup> - CODEX Art. VI.3-54) ontstaat en de toepassing voorafgaand wordt gefixeerd/bevochtigd; de individuele elementen zonder machinale werktuigen en zonder breken of gooien een voor een losgemaakt worden; en ten slotte in gesloten verpakking weggevoerd worden naar een erkend afvalpunt (recyclagepark).

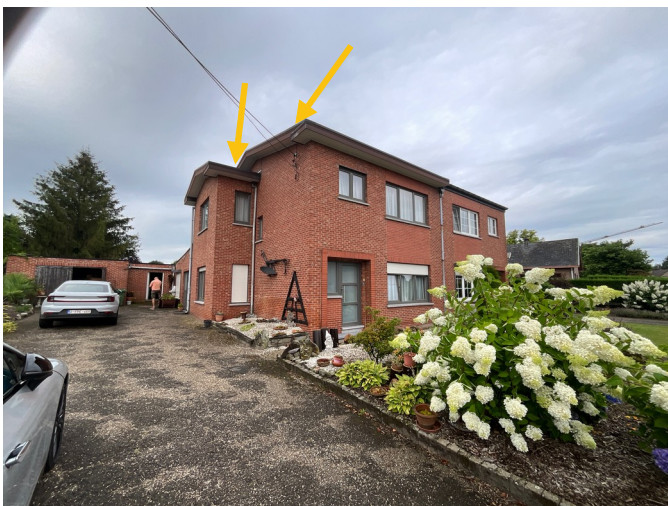
Situeringfoto

**Reden:** Het te onderzoeken materiaal situeert zich hoger dan 3,50 m te rekenen vanaf een veilige ondergrond

**Uitleg van de asbestdeskundige:** In het kader van een asbestattest voor overdracht (verkoop, schenking), hoeven toepassingen die zich hoger dan 3,5m vanaf een veilige ondergrond situeren, niet onderzocht te worden.

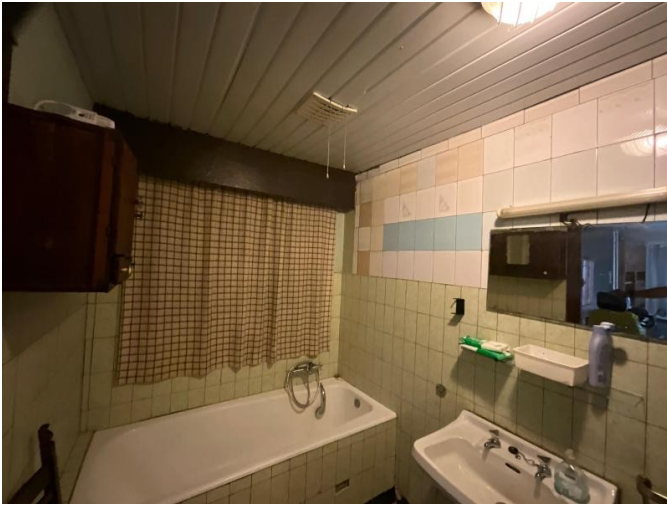
Binnenwanden en/of plafonds afgewerkt met een intacte laag faiencetegels zonder zichtbare beschadigingen. Inspectie van de onderliggende lijmlaag of tegels zelf is niet mogelijk zonder uitbreiding naar een destructief onderzoek.

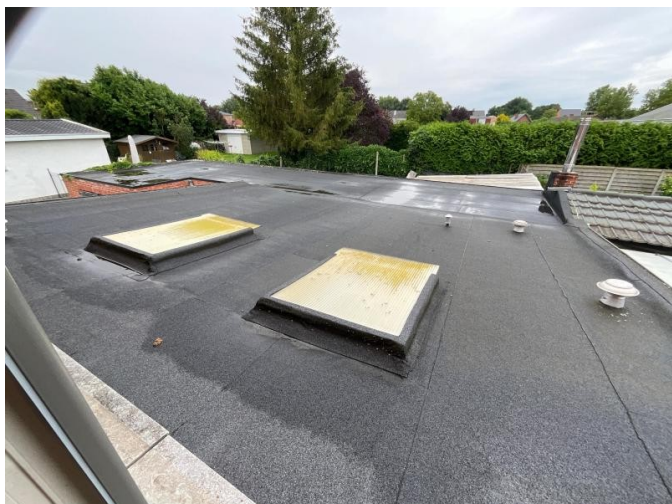
De bovenste roofinglaag werd bemonsterd, mogelijks zijn er nog onderliggende roofing lagen aanwezig.

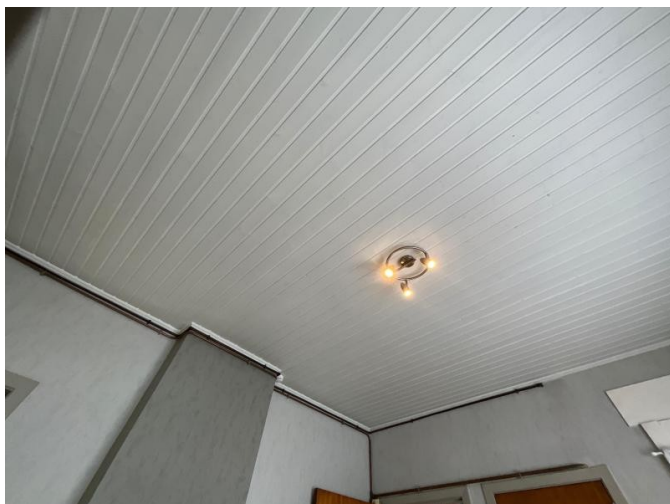
De plafonds werden afgewerkt met niet-asbestverdachte voorzetpanelen die inspectie van de bedekte structuur (opbouw, pleisterwerk) verhinderen.

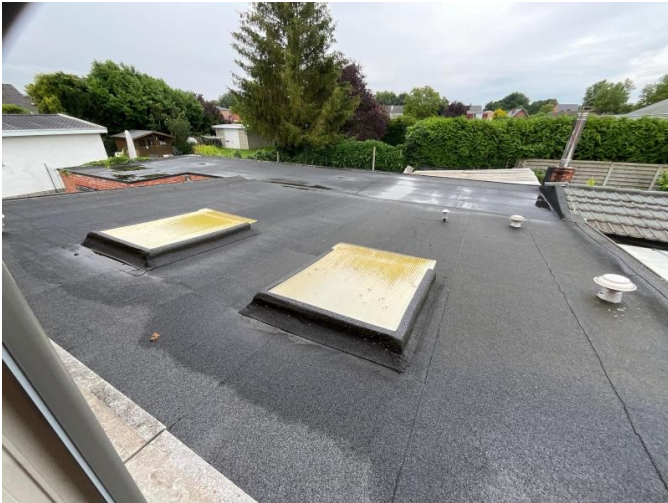
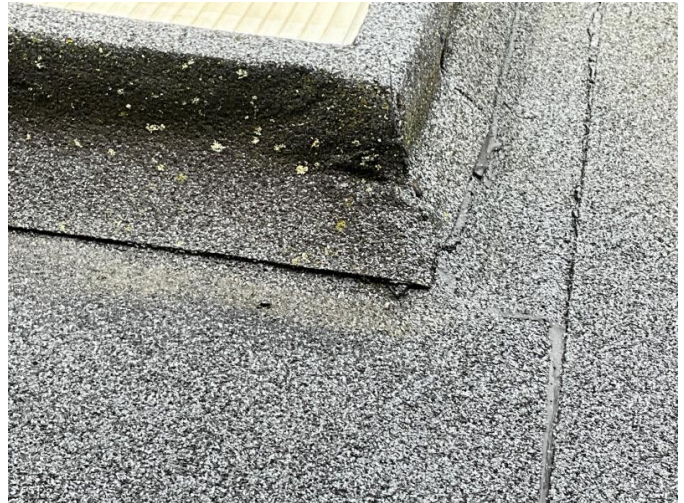
# Fiche 10: Roofing

Geen asbest

#	Type	Referentie	Resultaat
10.1	Puntmonster	2024-053-A1	Geen asbest

Beschrijving	Roofing
Omgeving	Buiten
Primaire drager	Plat dak
Bindmiddel van materiaal	Bitumen (roofing, teer, asfalt)
Gebondenheid op basis van bindmiddel	Hecht
Hoeveelheid (oppervlakte - aantal)	• 60,00 m <sup>2</sup> - 1 stuk
Totale oppervlakte	60,00 m <sup>2</sup>
Identificatiemethode	Vaststelling met monstername
Destructieve handeling voor identificatie	Nee
Opmerking	Staalname tot op de eventuele onderliggende lagen is niet mogelijk zonder uitbreiding naar een destructief onderzoek.

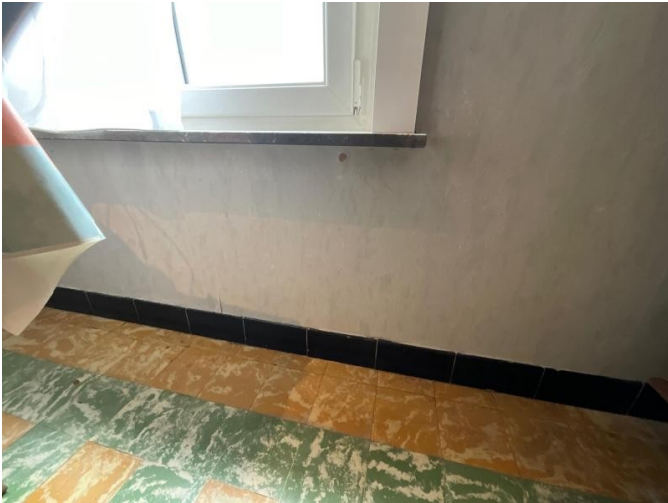
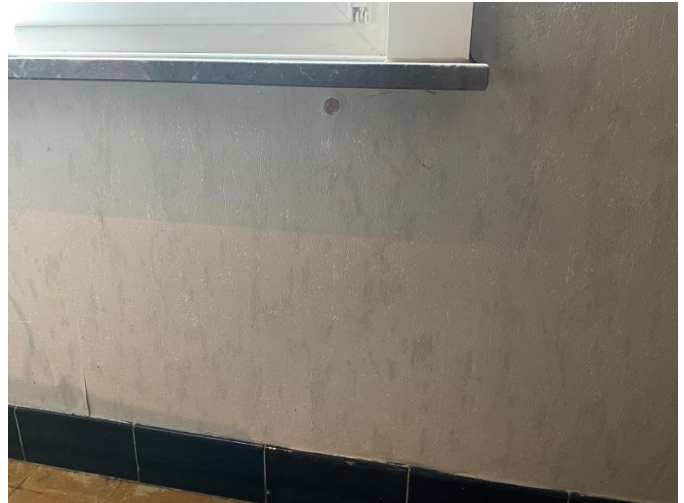
# Fiche 11: Pleisterwerk wanden

Geen asbest

#	Type	Referentie	Resultaat
11.1	Mengmonster	2024-053-A2	Geen asbest

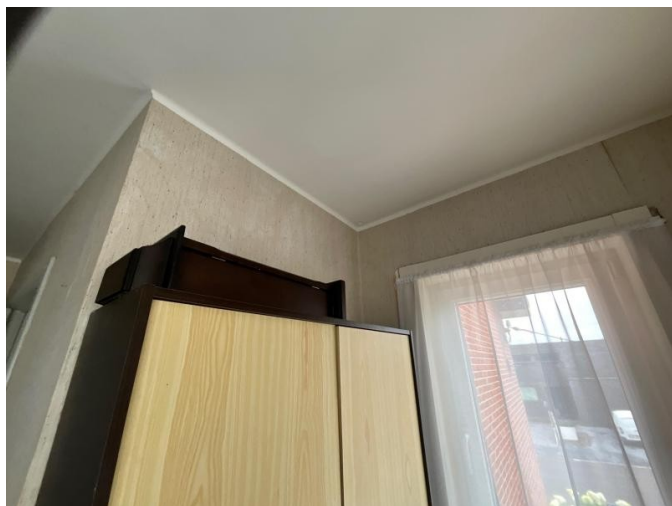
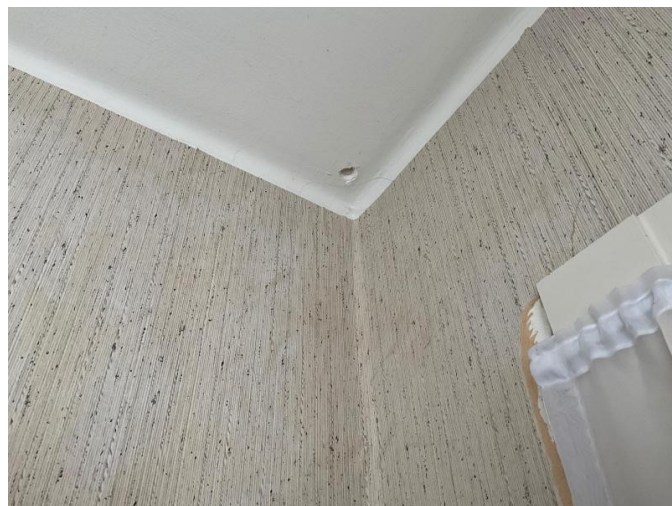
## Fiche 12: Pleisterwerk plafonds

Geen asbest

#	Type	Referentie	Resultaat
12.1	Mengmonster	2024-053-A3	Geen asbest
