Asbestinventarisatetest

Zavelstraat 21, 3665 As

Attestnummer : 20240423-000064.000

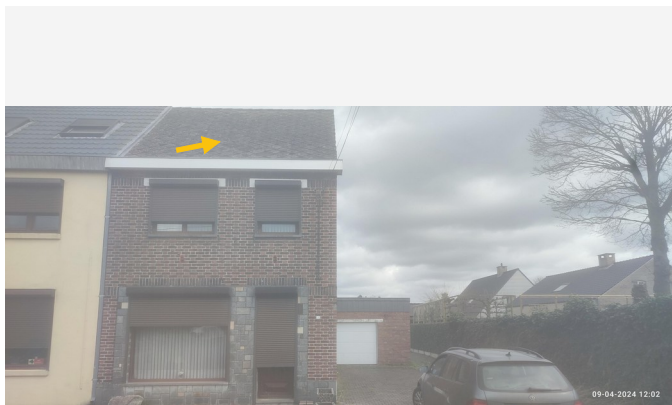
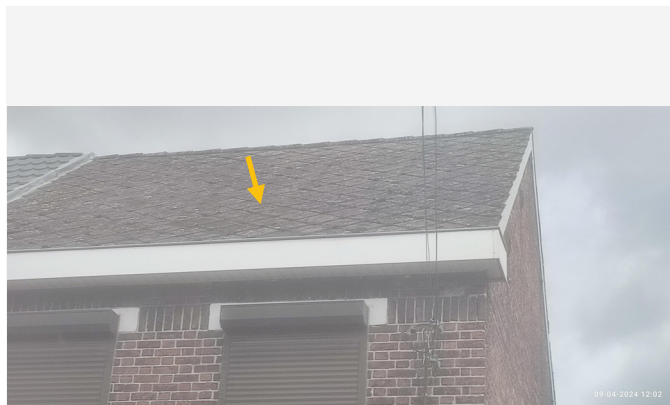
Het asbestmateriaal valt onder de mijlpaal van 2034.

Eindbeoordeling materiaalrisico	Laag materiaalrisico en/of verlaagde kans op vezelvrijgave
---------------------------------	--

Gebondenheid	Categorie 1: hechtgebonden in oorsprong
Asbestsoort (vezeltype)	Crocidoliet aanwezig
Asbestconcentratie	Laag (< 50%)
Afschermingsgraad van het gehele materiaal	Geheel of deels vrij aan de buitenlucht
Toestand van het materiaal	Licht beschadigd, licht verweerd. Intact materiaal type Pical – asbestboard of categorie III 'gebondenheid'

Beschrijving	leien dak
Omgeving	Buiten
Primaire drager	Schuin dak
Asbestmateriaal	Dak- en gevelbekleding - Lei, shingle
Bindmiddel van asbestmateriaal	Cement
Gebondenheid op basis van bindmiddel	Hecht
Hoeveelheid (oppervlakte - aantal)	<ul style="list-style-type: none"> 80,00 m² - 1 stuk
Totale oppervlakte	80,00 m ²
Eenvoudig bereikbaar	Ja
Bevestigingswijze	<ul style="list-style-type: none"> Genageld, geniet

Verwijderen

- Zorg voor een veilig beheer. Vermijd het beschadigen van het asbestmateriaal. Controleer de toestand jaarlijks op wijzigingen.
- Hemelwater dat afspoelt van asbestcement daken of gevels kan asbestdeeltjes bevatten. Gebruik het enkel voor gesloten circuits (bv. spoelen toiletten). Reinig na het vervangen van het dak of de gevel de dakgoten en regenwaterput of -ton om asbesthoudend sediment of slib te verwijderen

- Eenvoudige handelingen: mag via doe-het-zelf of door werknemer(s) met opleidingsattest eenvoudige handelingen omdat het hechtgebonden is

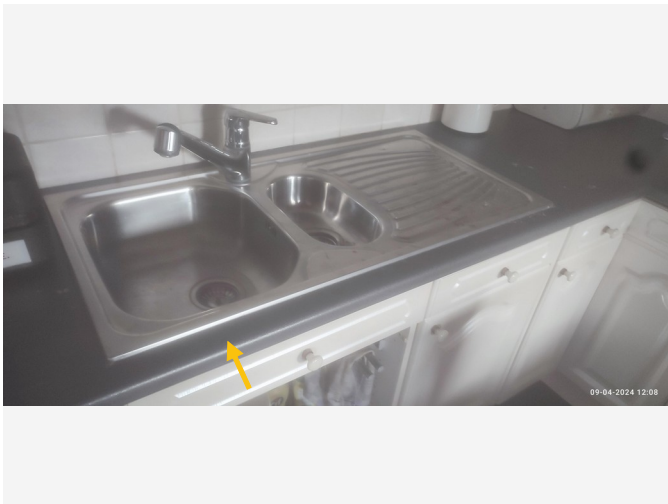
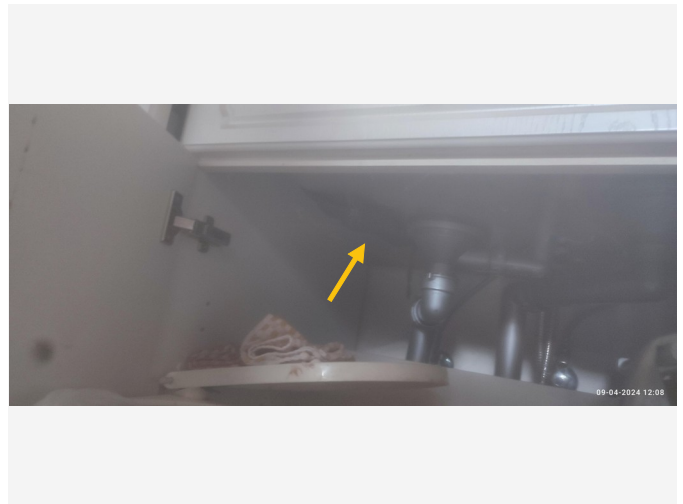
Het asbestmateriaal valt onder de mijlpaal van 2040.

Eindbeoordeling materiaalrisico	Verhoogd materiaalrisico en/of verhoogde kans op vezelvrijgave
---------------------------------	--

Gebondenheid	Categorie 1: hechtgebonden in oorsprong
Asbestsoort (vezeltype)	Crocidoliet aanwezig
Asbestconcentratie	Laag (< 50%)
Afschermingsgraad van het gehele materiaal	Geheel of deels (ook) vrij aan de binnenlucht
Toestand van het materiaal	Licht beschadigd, licht verweerd. Intact materiaal type Pical – asbestboard of categorie III 'gebondenheid'

Beschrijving	zwart antidreunplaatje onder lavabo keuken
Omgeving	Binnen
Primaire drager	Sanitaire infrastructuur en uitrusting (toe- en afvoer)
Asbestmateriaal	Pakking, dichting
Bindmiddel van asbestmateriaal	Bitumen (roofing, teer, asfalt)
Gebondenheid op basis van bindmiddel	Hecht
Hoeveelheid (gewicht - aantal)	<ul style="list-style-type: none">• 0,20 kg - 1 stuk
Totaal gewicht	0,20 kg
Eenvoudig bereikbaar	Ja
Bevestigingswijze	<ul style="list-style-type: none">• Verlijmd, ingegoten, versmeerd
Identificatiemethode	Vaststelling zonder monsternamen

Verwijderen

- Zorg voor een veilig beheer. Vermijd het beschadigen van het asbestmateriaal. Controleer de toestand jaarlijks op wijzigingen.

- Eenvoudige handelingen: mag via doe-het-zelf of door werknemer(s) met opleidingsattest eenvoudige handelingen omdat het hechtgebonden is

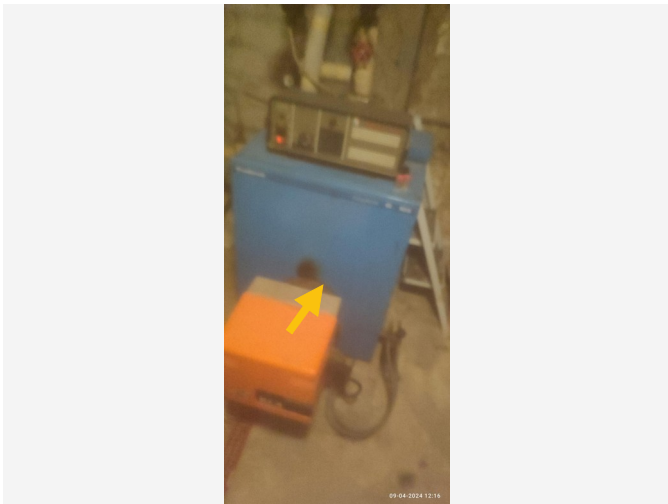
Het asbestmateriaal valt onder de mijlpaal van 2034.

Eindbeoordeling materiaalrisico	Laag materiaalrisico en/of verlaagde kans op vezelvrijgave
---------------------------------	--

Gebondenheid	Categorie 2: niet-hechtgebonden met matrix
Asbestsoort (vezeltype)	Alleen chrysotiel
Asbestconcentratie	Hoog ($\geq 50\%$)
Afschermingsgraad van het gehele materiaal	Enkel randen niet afgeschermd maar geen contact met binnenluchtstromen
Toestand van het materiaal	Licht beschadigd, licht verweerd. Intact materiaal type Pical – asbestboard of categorie III 'gebondenheid'

Beschrijving	pakking ketel stookplaats
Omgeving	Binnen
Primaire drager	HVAC infrastructuur en uitrusting
Asbestmateriaal	Pakking, dichting
Bindmiddel van asbestmateriaal	Karton - papier - viltachtig
Gebondenheid op basis van bindmiddel	Niet-hechtgebonden
Hoeveelheid (gewicht - aantal)	<ul style="list-style-type: none">• 0,20 kg - 1 stuk
Totaal gewicht	0,20 kg
Eenvoudig bereikbaar	Ja
Bevestigingswijze	<ul style="list-style-type: none">• Geklemd

Verwijderen

- Zorg voor een veilig beheer. Vermijd het beschadigen van het asbestmateriaal. Controleer de toestand jaarlijks op wijzigingen.

- Eenvoudige handelingen: mag via doe-het-zelf of door werknemer(s) met opleidingsattest eenvoudige handelingen
pakkingen en dichtingen mogen via deze methode verwijderd worden

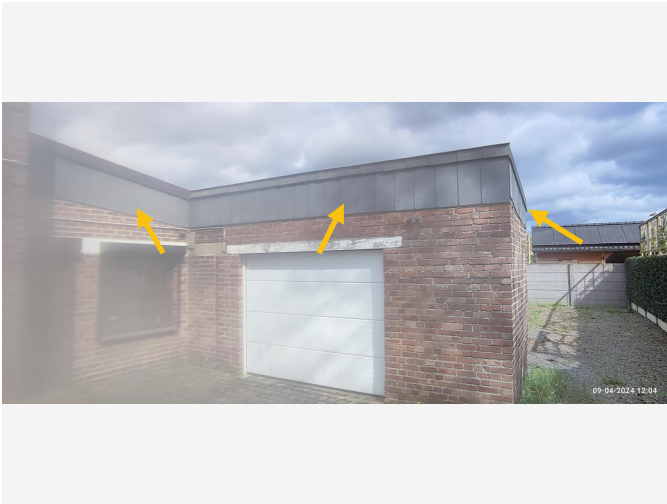
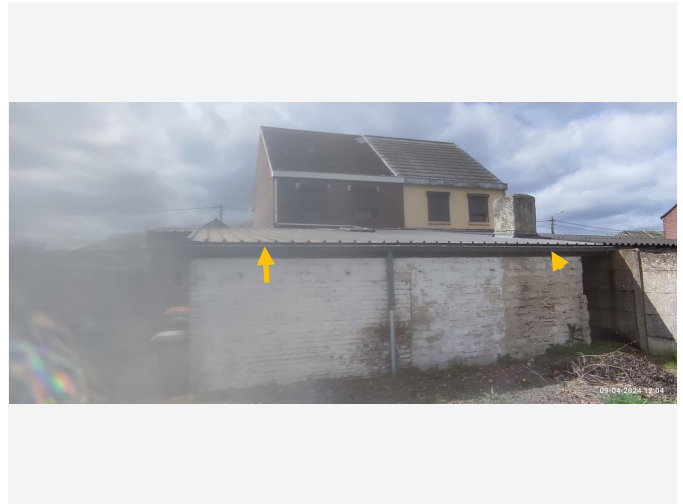
Het asbestmateriaal valt onder de mijlpaal van 2034.

Eindbeoordeling materiaalrisico	Laag materiaalrisico en/of verlaagde kans op vezelvrijgave
---------------------------------	--

Gebondenheid	Categorie 1: hechtgebonden in oorsprong
Asbestsoort (vezeltype)	Alleen chrysotiel
Asbestconcentratie	Laag (< 50%)
Afschermingsgraad van het gehele materiaal	Geheel of deels vrij aan de buitenlucht
Toestand van het materiaal	Licht beschadigd, licht verweerd. Intact materiaal type Pical – asbestboard of categorie III 'gebondenheid'

#	Type	Referentie	Resultaat
4.1	Puntmonster	roo2392285	Chrysotiel

Beschrijving	leien boord garage
Omgeving	Buiten
Primaire drager	Afboording, omheining...
Asbestmateriaal	Dak- en gevelbekleding - Lei, shingle
Bindmiddel van asbestmateriaal	Cement
Gebondenheid op basis van bindmiddel	Hecht
Hoeveelheid (oppervlakte - aantal)	• 8,00 m ² - 1 stuk

Verwijderen

- Zorg voor een veilig beheer. Vermijd het beschadigen van het asbestmateriaal. Controleer de toestand jaarlijks op wijzigingen.

- Eenvoudige handelingen: mag via doe-het-zelf of door werknemer(s) met opleidingsattest eenvoudige handelingen omdat het hechtgebonden is

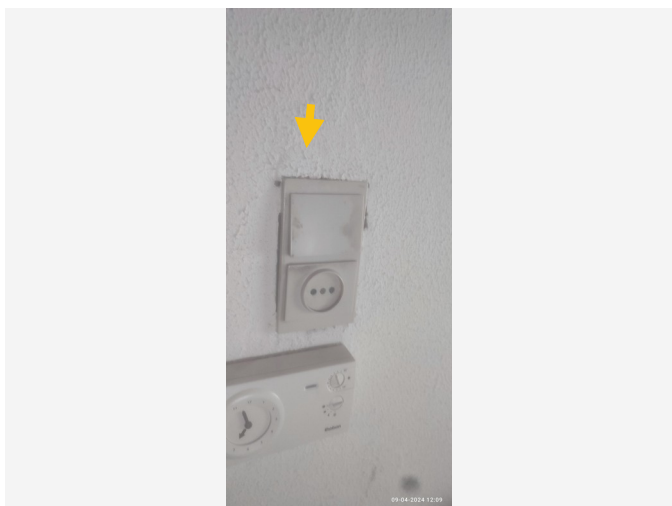
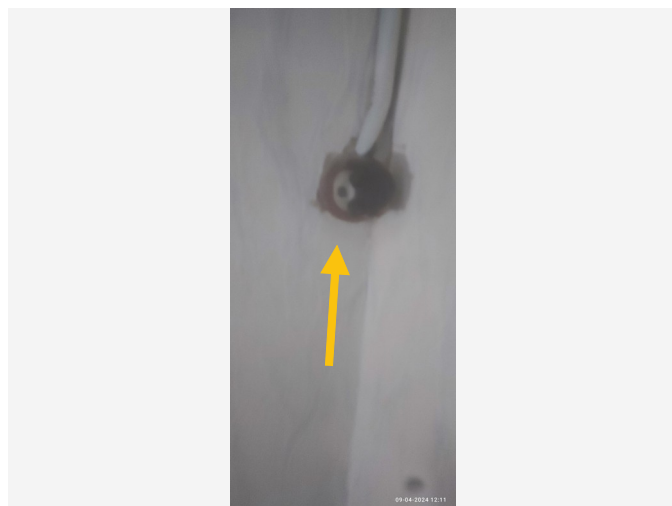
Het asbestmateriaal valt onder de mijlpaal van 2040.

Eindbeoordeling materiaalrisico	Verhoogd materiaalrisico en/of verhoogde kans op vezelvrijgave
---------------------------------	--

Gebondenheid	Categorie 1: hechtgebonden in oorsprong
Asbestsoort (vezeltype)	Crocidoliet aanwezig
Asbestconcentratie	Laag (< 50%)
Afschermingsgraad van het gehele materiaal	Geheel of deels (ook) vrij aan de binnenlucht
Toestand van het materiaal	Licht beschadigd, licht verweerd. Intact materiaal type Pical – asbestboard of categorie III 'gebondenheid'

Beschrijving	bakeliet schakelaars en stopcontacten
Omgeving	Binnen
Primaire drager	Communicatie en elektrische infrastructuur en uitrusting
Asbestmateriaal	Plaat, paneel, tablet - Type Bakeliet
Bindmiddel van asbestmateriaal	Kunststof of -hars
Gebondenheid op basis van bindmiddel	Hecht
Hoeveelheid (oppervlakte - dikte - aantal)	• 0,40 m ² - 1,00 cm - 1 stuk
Totaal volume	0,004 m ³
Eenvoudig bereikbaar	Ja
Bevestigingswijze	• Geschroefd
Identificatiemethode	Vaststelling zonder monsternamen

Verwijderen

- Zorg voor een veilig beheer. Vermijd het beschadigen van het asbestmateriaal. Controleer de toestand jaarlijks op wijzigingen.

- Eenvoudige handelingen: mag via doe-het-zelf of door werknemer(s) met opleidingsattest eenvoudige handelingen omdat het hechtgebonden is

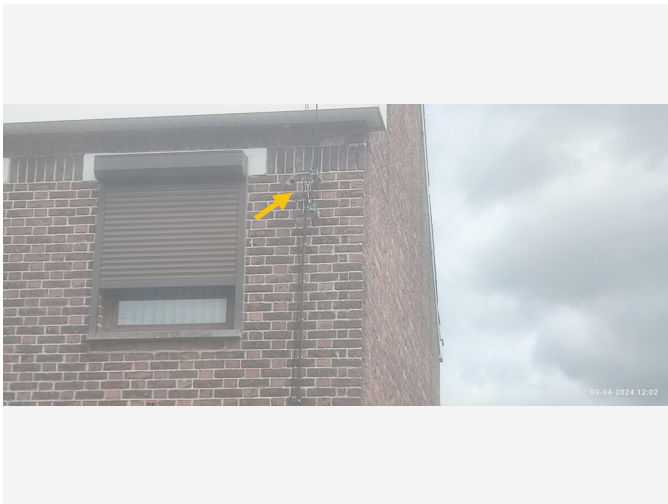
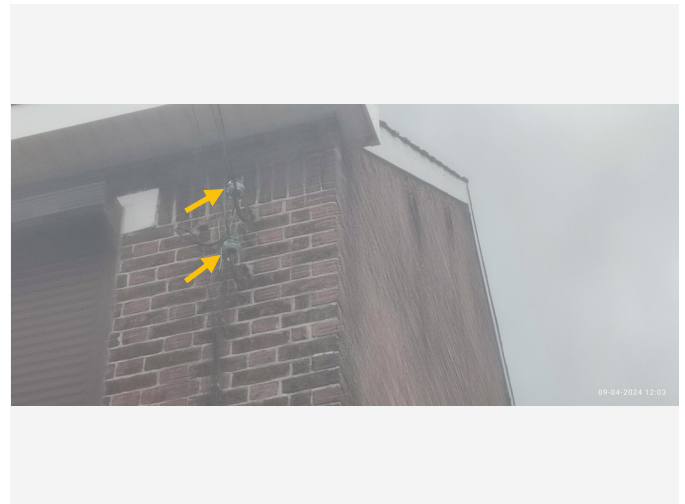
Het asbestmateriaal valt onder de mijlpaal van 2040.

Eindbeoordeling materiaalrisico	Laag materiaalrisico en/of verlaagde kans op vezelvrijgave
---------------------------------	--

Gebondenheid	Categorie 1: hechtgebonden in oorsprong
Asbestsoort (vezeltype)	Crocidoliet aanwezig
Asbestconcentratie	Laag (< 50%)
Afschermingsgraad van het gehele materiaal	Geheel of deels vrij aan de buitenlucht
Toestand van het materiaal	Licht beschadigd, licht verweerd. Intact materiaal type Pical – asbestboard of categorie III 'gebondenheid'

Beschrijving	2 bakeliet stoppen elektriciteitsdraad
Omgeving	Buiten
Primaire drager	Communicatie en elektrische infrastructuur en uitrusting
Asbestmateriaal	Plaat, paneel, tablet - Type Bakeliet
Bindmiddel van asbestmateriaal	Kunststof of -hars
Gebondenheid op basis van bindmiddel	Hecht
Hoeveelheid (oppervlakte - dikte - aantal)	• 0,30 m ² - 5,00 cm - 1 stuk
Totaal volume	0,015 m ³
Eenvoudig bereikbaar	Ja
Bevestigingswijze	• Geschroefd
Identificatiemethode	Vaststelling zonder monsternamen

Zorgvuldig beheren

- Zorg voor een veilig beheer. Vermijd het beschadigen van het asbestmateriaal. Controleer de toestand jaarlijks op wijzigingen.

- Eenvoudige handelingen: mag via doe-het-zelf of door werknemer(s) met opleidingsattest eenvoudige handelingen omdat het hechtgebonden is enkel te verwijderen door de netwerkbeheerder

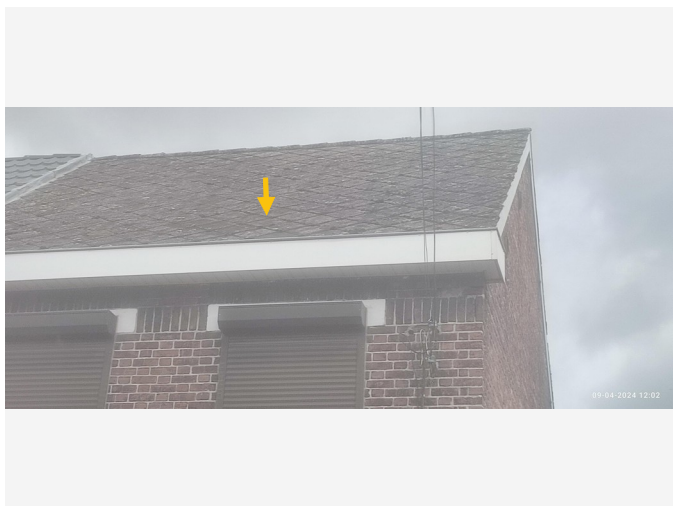
Tijdelijke beperking

Reden: Het te onderzoeken materiaal situeert zich hoger dan 3,50 m te rekenen vanaf een veilige ondergrond

Uitleg van de asbestdeskundige: langs binnen is het onderdak niet inspecteerbaar
meestal is er geen onderdak in combinatie met kunstleien doch niet vast te stellen hier

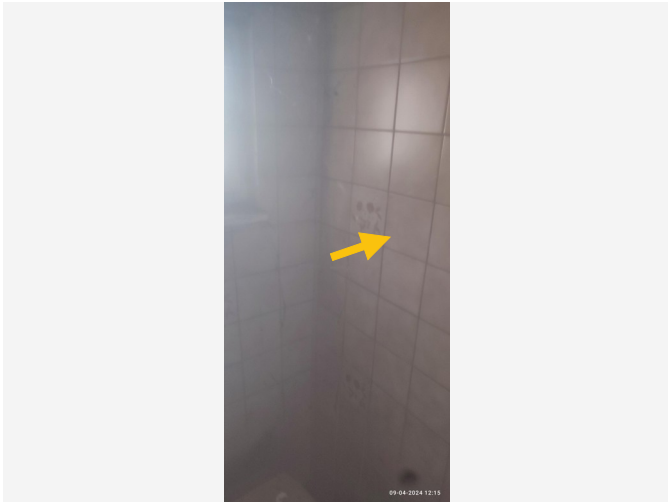
Fiche 8: tegellijm wandtegels badkamer , keuken en WC

het zou kunnen dat er achter de wandtegels asbesthoudende tegellijm zit

dit echter niet visueel vast te stellen

staalname was niet mogelijk

als later bij verwijdering blijkt dat ze niet in de mortel geplaatst zijn maar in tegellijm adviseren we een staalname af te laten nemen

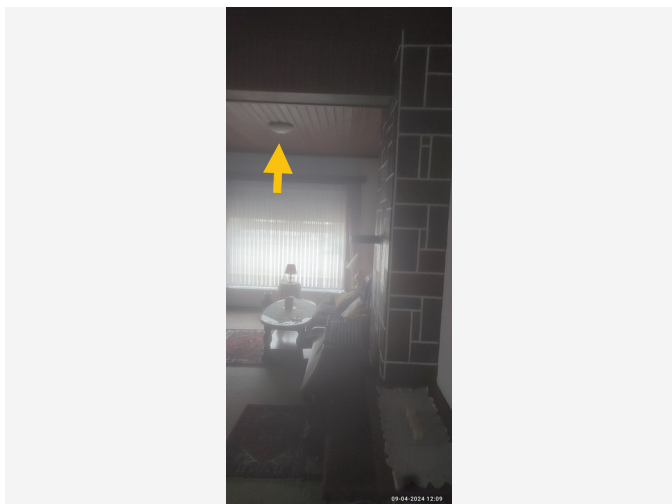
de plafonds zijn houten klikplanken en gipskartonplaten en zijn niet asbestverdacht

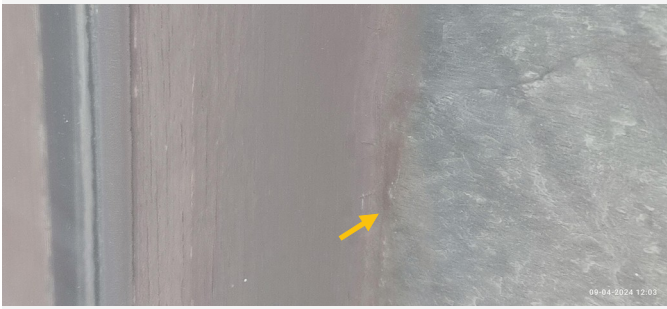
de kit is elastisch en indrukbaar wat aangeeft dat er weekmakers inzitten en geen asbestvezels anders was deze leihard geweest

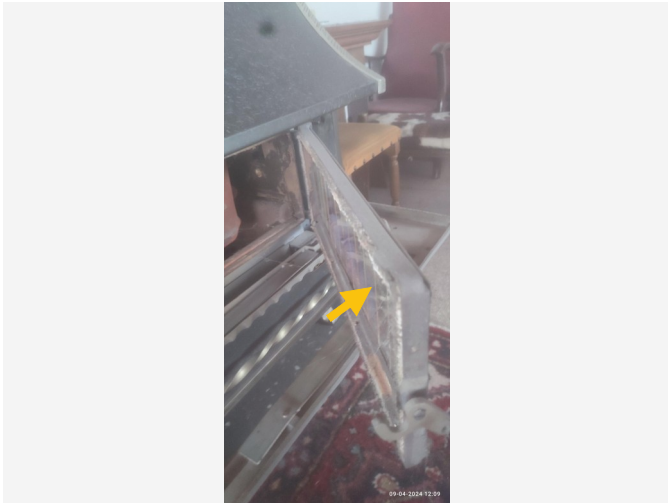
het touw is niet asbestverdacht

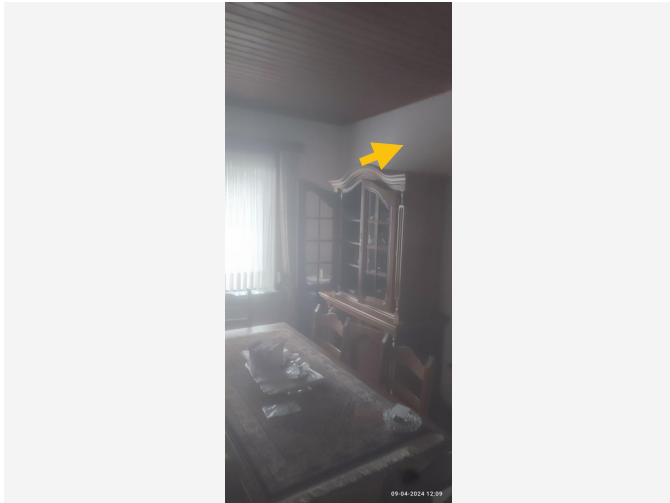
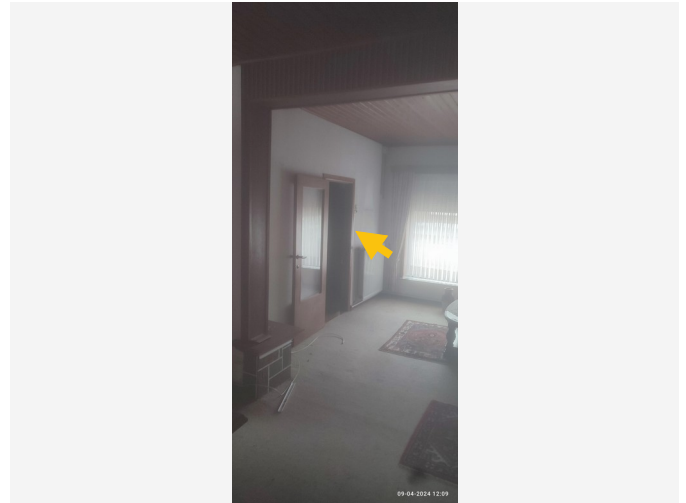
Fiche 12: pleister wanden

Geen asbest

#	Type	Referentie	Resultaat
12.1	Mengmonster	r002392286	Geen asbest
