Asbestinventarisatetest

Venlosesteenweg 85, 3640 Kinrooi

Attestnummer : 20240528-000138.000

Niet-asbestveilig

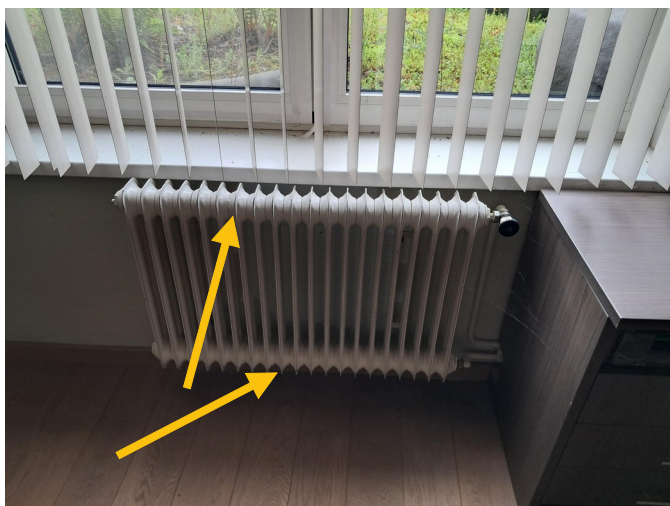
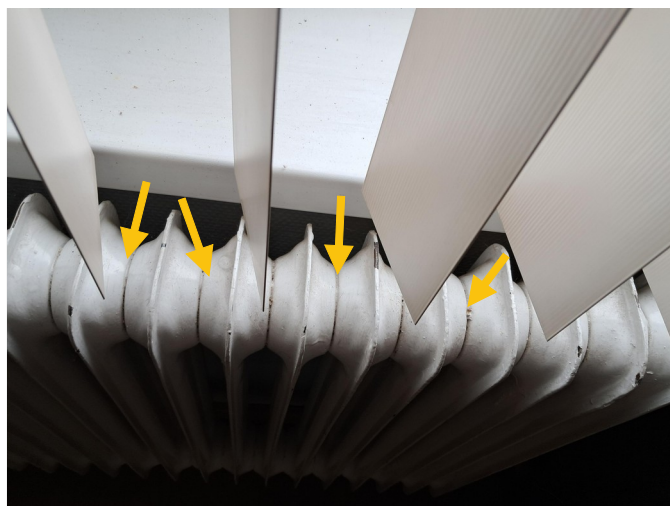
Het asbestmateriaal valt onder de mijlpaal van 2034.

Eindbeoordeling materiaalrisico	Laag materiaalrisico en/of verlaagde kans op vezelvrijgave
---------------------------------	--

Beschrijving	dichtingen radiatorelementen
Omgeving	Binnen
Primaire drager	Ruimteverwarming
Asbestmateriaal	Pakking, dichting
Bindmiddel van asbestmateriaal	Karton - papier - viltachtig
Gebondenheid op basis van bindmiddel	Niet-hechtgebonden
Hoeveelheid (gewicht - aantal)	<ul style="list-style-type: none">• 0,20 kg - 1 stuk
Totaal gewicht	0,20 kg
Eenvoudig bereikbaar	Ja
Bevestigingswijze	<ul style="list-style-type: none">• Geklemd

- Zorg voor een veilig beheer. Vermijd het beschadigen van het asbestmateriaal. Controleer de toestand jaarlijks op wijzigingen.

- Eenvoudige handelingen: mag via doe-het-zelf of door werknemer(s) met opleidingsattest eenvoudige handelingen
pakkingen en dichtingen mogen via deze methode verwijderd worden

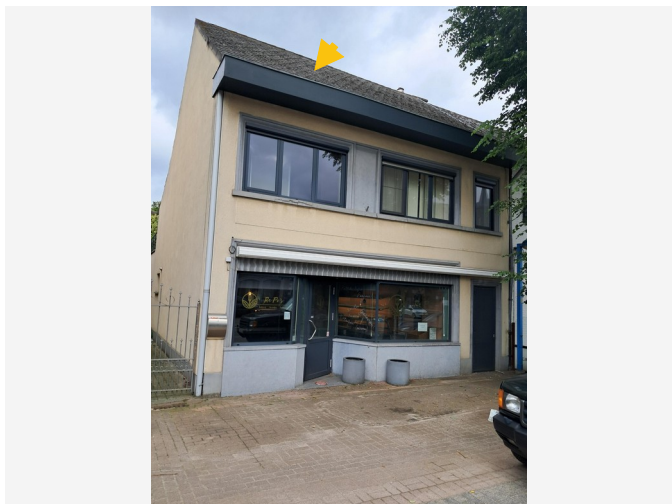
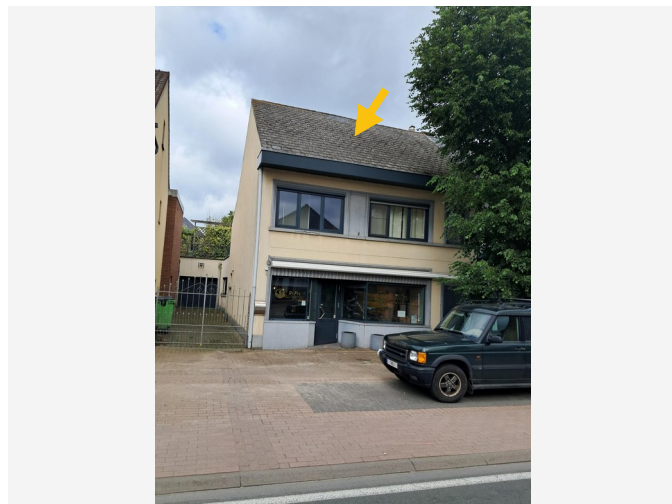
Het asbestmateriaal valt onder de mijlpaal van 2034.

Eindbeoordeling materiaalrisico	Laag materiaalrisico en/of verlaagde kans op vezelvrijgave
---------------------------------	--

Beschrijving	leien dak voorgevel
Omgeving	Buiten
Primaire drager	Schuin dak
Asbestmateriaal	Dak- en gevelbekleding - Lei, shingle
Bindmiddel van asbestmateriaal	Cement
Gebondenheid op basis van bindmiddel	Hecht
Hoeveelheid (oppervlakte - aantal)	• 50,00 m ² - 1 stuk
Totale oppervlakte	50,00 m ²
Eenvoudig bereikbaar	Ja
Bevestigingswijze	• Genageld, geniet

- Zorg voor een veilig beheer. Vermijd het beschadigen van het asbestmateriaal. Controleer de toestand jaarlijks op wijzigingen.
- Hemelwater dat afspoelt van asbestcement daken of gevels kan asbestdeeltjes bevatten. Gebruik het enkel voor gesloten circuits (bv. spoelen toiletten). Reinig na het vervangen van het dak of de gevel de dakgoten en regenwaterput of -ton om asbesthoudend sediment of slib te verwijderen

- Eenvoudige handelingen: mag via doe-het-zelf of door werknemer(s) met opleidingsattest eenvoudige handelingen omdat het hechtgebonden is en in vaste toestand verkeerd

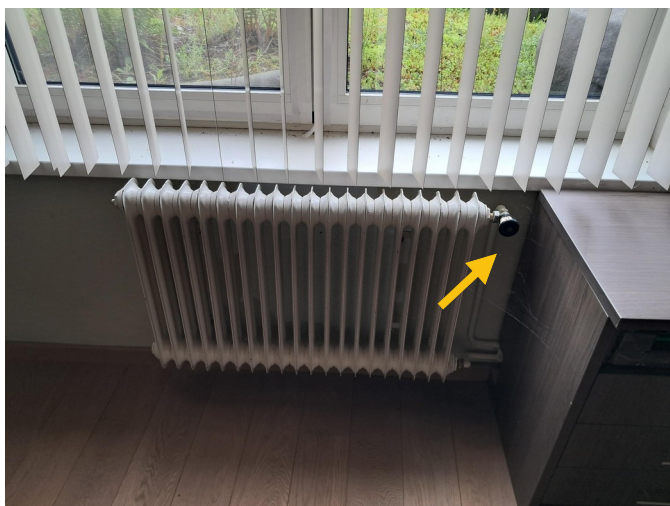
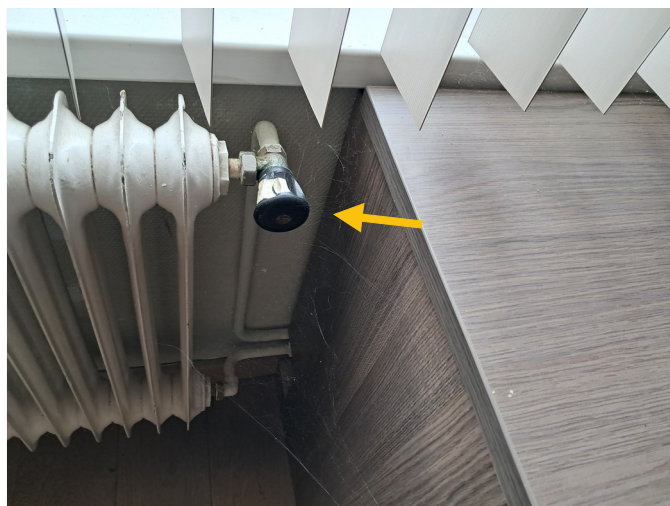
Het asbestmateriaal valt onder de mijlpaal van 2040.

Eindbeoordeling materiaalrisico	Verhoogd materiaalrisico en/of verhoogde kans op vezelvrijgave
---------------------------------	--

Beschrijving	bakeliet radiatorknoppen
Omgeving	Binnen
Primaire drager	Ruimteverwarming
Asbestmateriaal	Plaat, paneel, tablet - Type Bakeliet
Bindmiddel van asbestmateriaal	Kunststof of -hars
Gebondenheid op basis van bindmiddel	Hecht
Hoeveelheid (oppervlakte - dikte - aantal)	• 0,20 m ² - 5,00 cm - 1 stuk
Totaal volume	0,01 m ³
Eenvoudig bereikbaar	Ja
Bevestigingswijze	• Geschroefd
Identificatiemethode	Vaststelling zonder monsternamen

- Zorg voor een veilig beheer. Vermijd het beschadigen van het asbestmateriaal. Controleer de toestand jaarlijks op wijzigingen.

- Eenvoudige handelingen: mag via doe-het-zelf of door werknemer(s) met opleidingsattest eenvoudige handelingen omdat het hechtgebonden is en in vaste toestand verkeerd

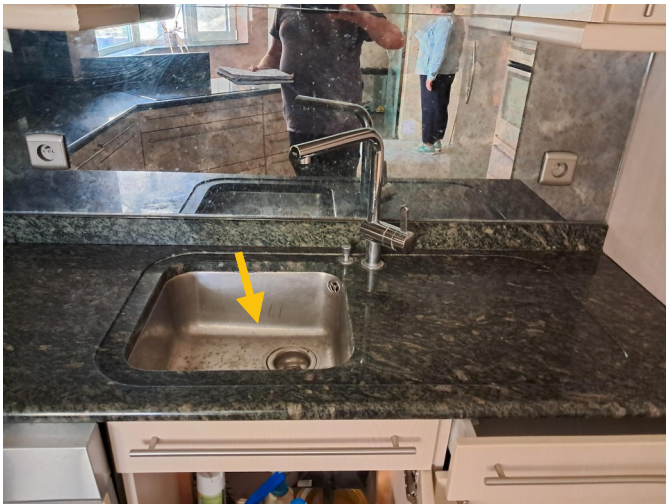
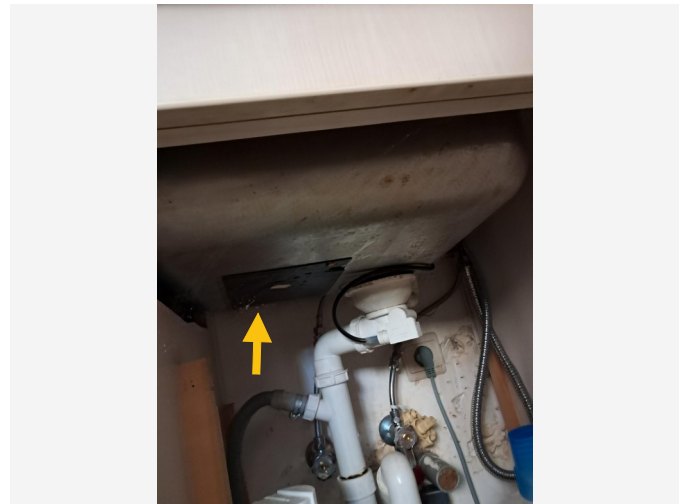
Het asbestmateriaal valt onder de mijlpaal van 2040.

Eindbeoordeling materiaalrisico	Laag materiaalrisico en/of verlaagde kans op vezelvrijgave
---------------------------------	--

Beschrijving	zwart antidreunplaatje onder lavabo keuken
Omgeving	Binnen
Primaire drager	Sanitaire infrastructuur en uitrusting (toe- en afvoer)
Asbestmateriaal	Pakking, dichting
Bindmiddel van asbestmateriaal	Bitumen (roofing, teer, asfalt)
Gebondenheid op basis van bindmiddel	Hecht
Hoeveelheid (gewicht - aantal)	<ul style="list-style-type: none">• 0,20 kg - 1 stuk
Totaal gewicht	0,20 kg
Eenvoudig bereikbaar	Ja
Bevestigingswijze	<ul style="list-style-type: none">• Verlijmd, ingegoten, versmeerd
Identificatiemethode	Vaststelling zonder monsternamen

- Zorg voor een veilig beheer. Vermijd het beschadigen van het asbestmateriaal. Controleer de toestand jaarlijks op wijzigingen.

- Eenvoudige handelingen: mag via doe-het-zelf of door werknemer(s) met opleidingsattest eenvoudige handelingen
pakkingen en dichtingen mogen via deze methode verwijderd worden

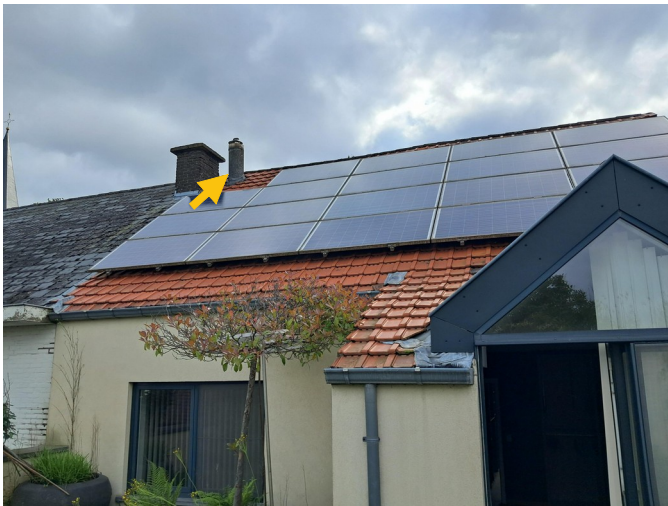
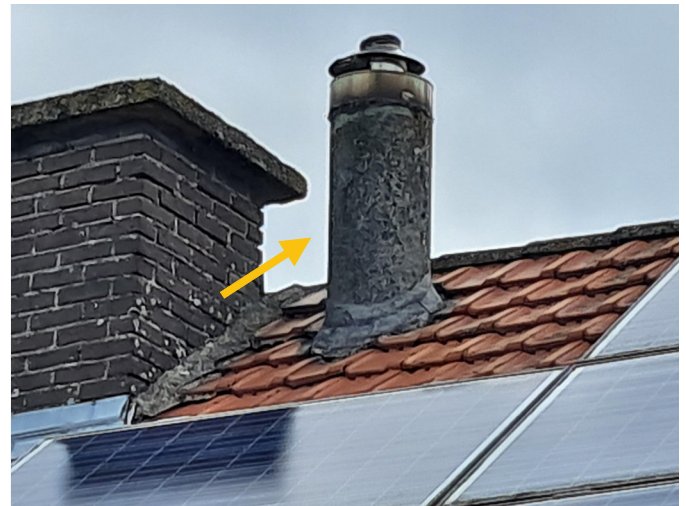
Het asbestmateriaal valt onder de mijlpaal van 2040.

Eindbeoordeling materiaalrisico	Laag materiaalrisico en/of verlaagde kans op vezelvrijgave
---------------------------------	--

Beschrijving	vezelcementbuis op het dak
Omgeving	Buiten
Primaire drager	Sanitaire infrastructuur en uitrusting (toe- en afvoer)
Asbestmateriaal	Buis, koker, leiding, pijp, doorvoer
Bindmiddel van asbestmateriaal	Cement
Gebondenheid op basis van bindmiddel	Hecht
Hoeveelheid (lengte - omtrek - dikte - aantal)	<ul style="list-style-type: none">• 1,00 m - 15,00 cm - 0,80 cm - 1 stuk
Totaal volume	0,001 m ³
Eenvoudig bereikbaar	Ja
Bevestigingswijze	<ul style="list-style-type: none">• Geklemd• Verlijmd, ingegoten, versmeerd

- Zorg voor een veilig beheer. Vermijd het beschadigen van het asbestmateriaal. Controleer de toestand jaarlijks op wijzigingen.

- Eenvoudige handelingen: mag via doe-het-zelf of door werknemer(s) met opleidingsattest eenvoudige handelingen omdat het hechtgebonden is

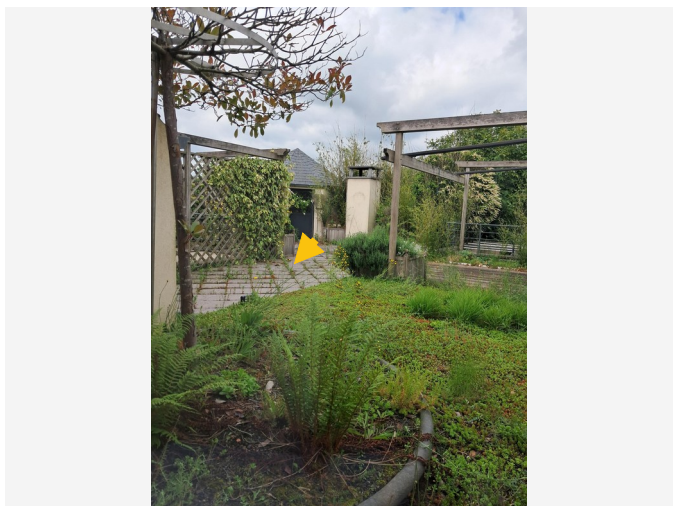
het dak is bedekt met epdm rubber en is niet asbestverdacht

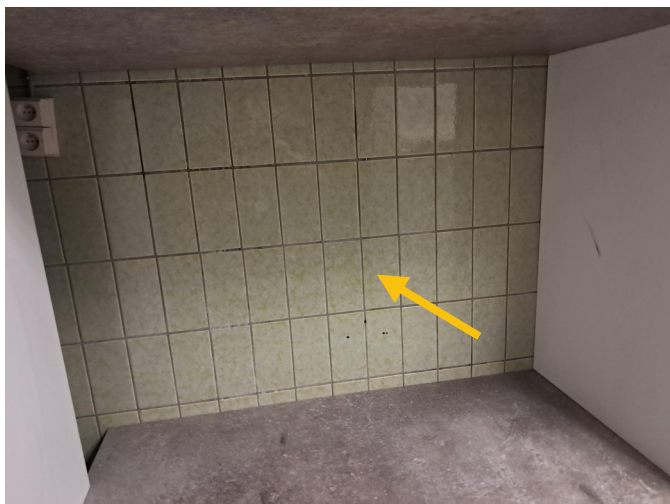
het zou kunnen dat er achter de wandtegels asbesthoudende tegellijm zit

dit echter niet vast te stellen tijdens de inspectie

staalname was niet mogelijk

als later bij verwijdering blijkt dat ze niet in de mortel geplaatst zijn maar in tegellijm adviseren we om een staalname te laten afnemen

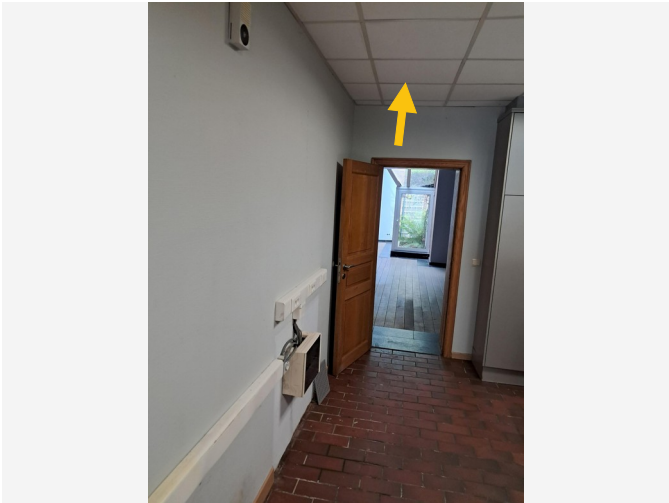
de plafonds zijn gipskartonplaten of houten klikplankjes of houtwolcementtegels en zijn niet asbestverdacht

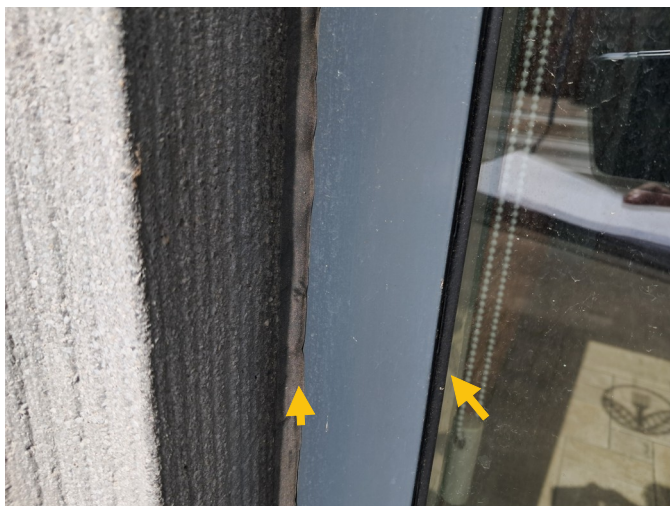
de kit is elastisch en indrukbaar wat aangeeft dat deze weekmakers bevat en geen asbestvezels anders was deze keihard geweest

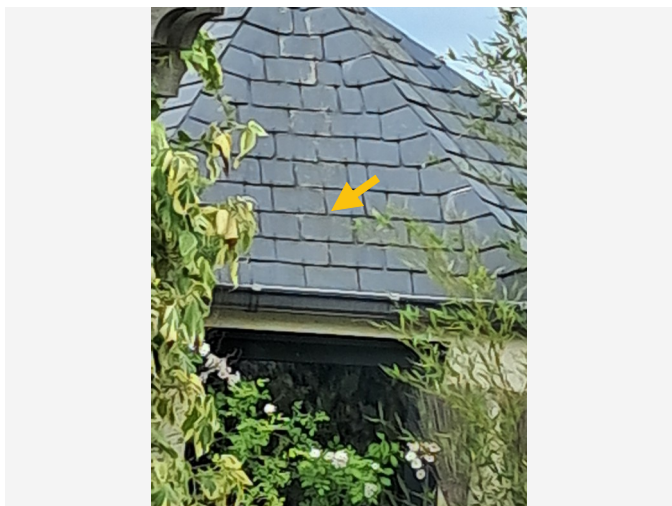
de leien zijn natuurleien en geen kunsteleien dus niet asbestverdacht

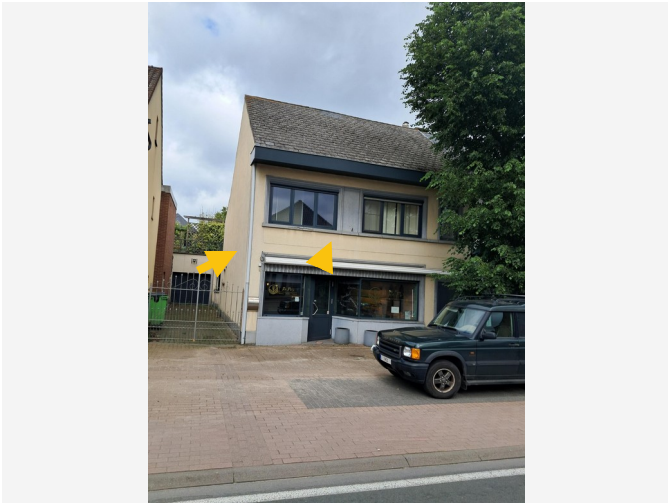
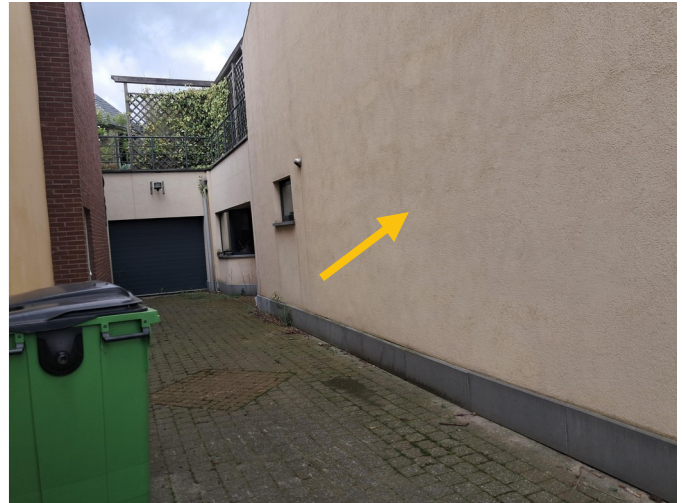
Fiche 12: gevelpleister

Geen asbest

#	Type	Referentie	Resultaat
12.1	Puntmonster	r002428373	Geen asbest

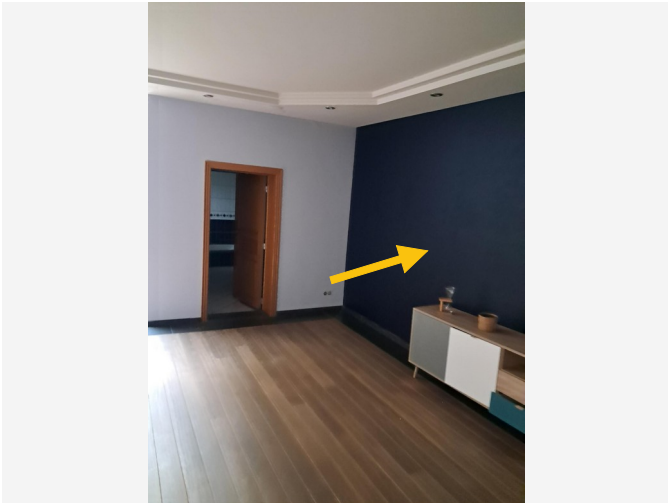
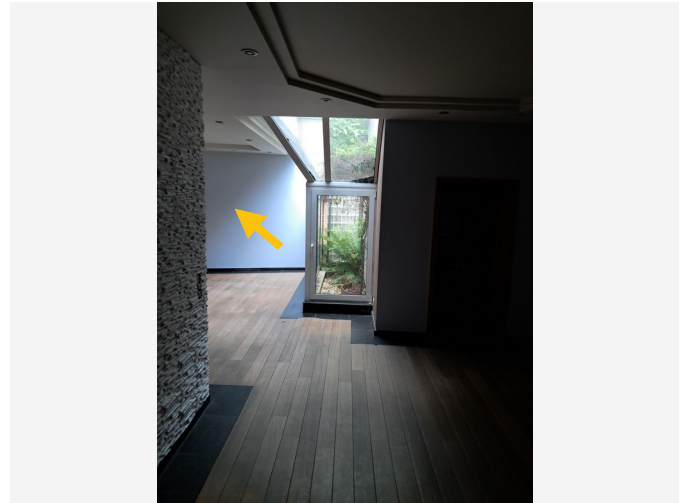
Geen asbest

#	Type	Referentie	Resultaat
13.1	Mengmonster	r002428374	Geen asbest

Beschrijving	pleister wanden
Omgeving	Binnen
Primaire drager	Binnenwand
Bindmiddel van materiaal	Gips - kalk
