# Asbestinventarisatetest

Smeetsbergstraat 41, 3665 As

Attestnummer : 20240517-000265.000

Uitgegeven op : 17.05.2024

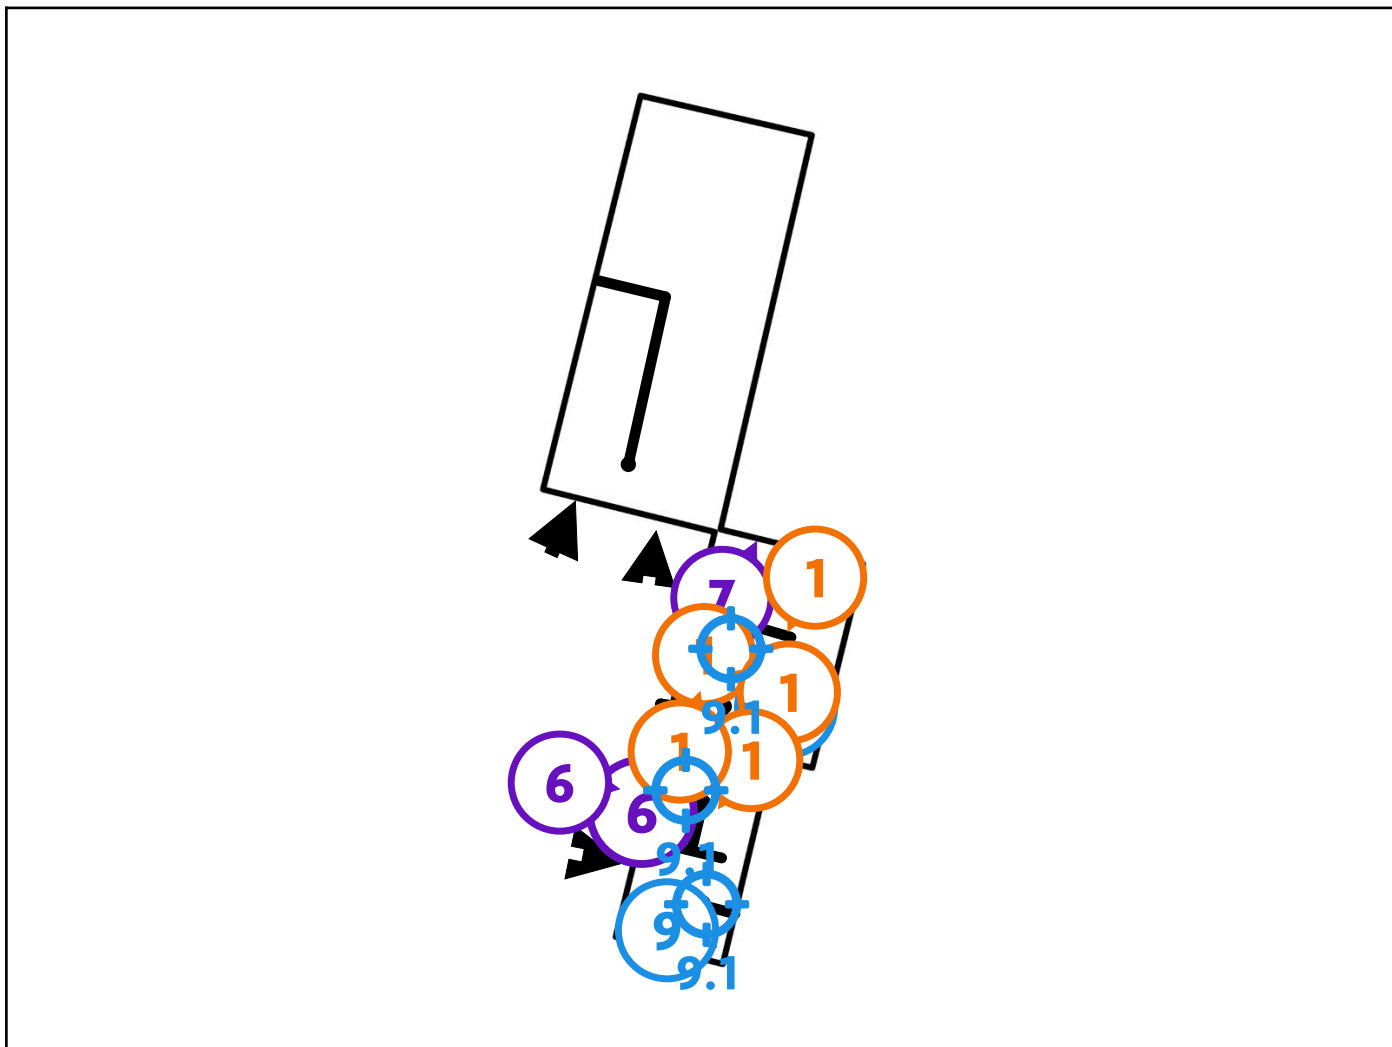
## Plan 1.1: nv0

Beschrijving	Type	Actie
1. bakeliet schakelaars en stopcontacten	Asbestmateriaal	<a href="#">Verwijderen</a>
6. siliconen ramen	Advies	-
7. plafonds	Advies	-
9. pleister wanden	Geen asbest	-
9.1 Code: r002428462	Mengmonster	-

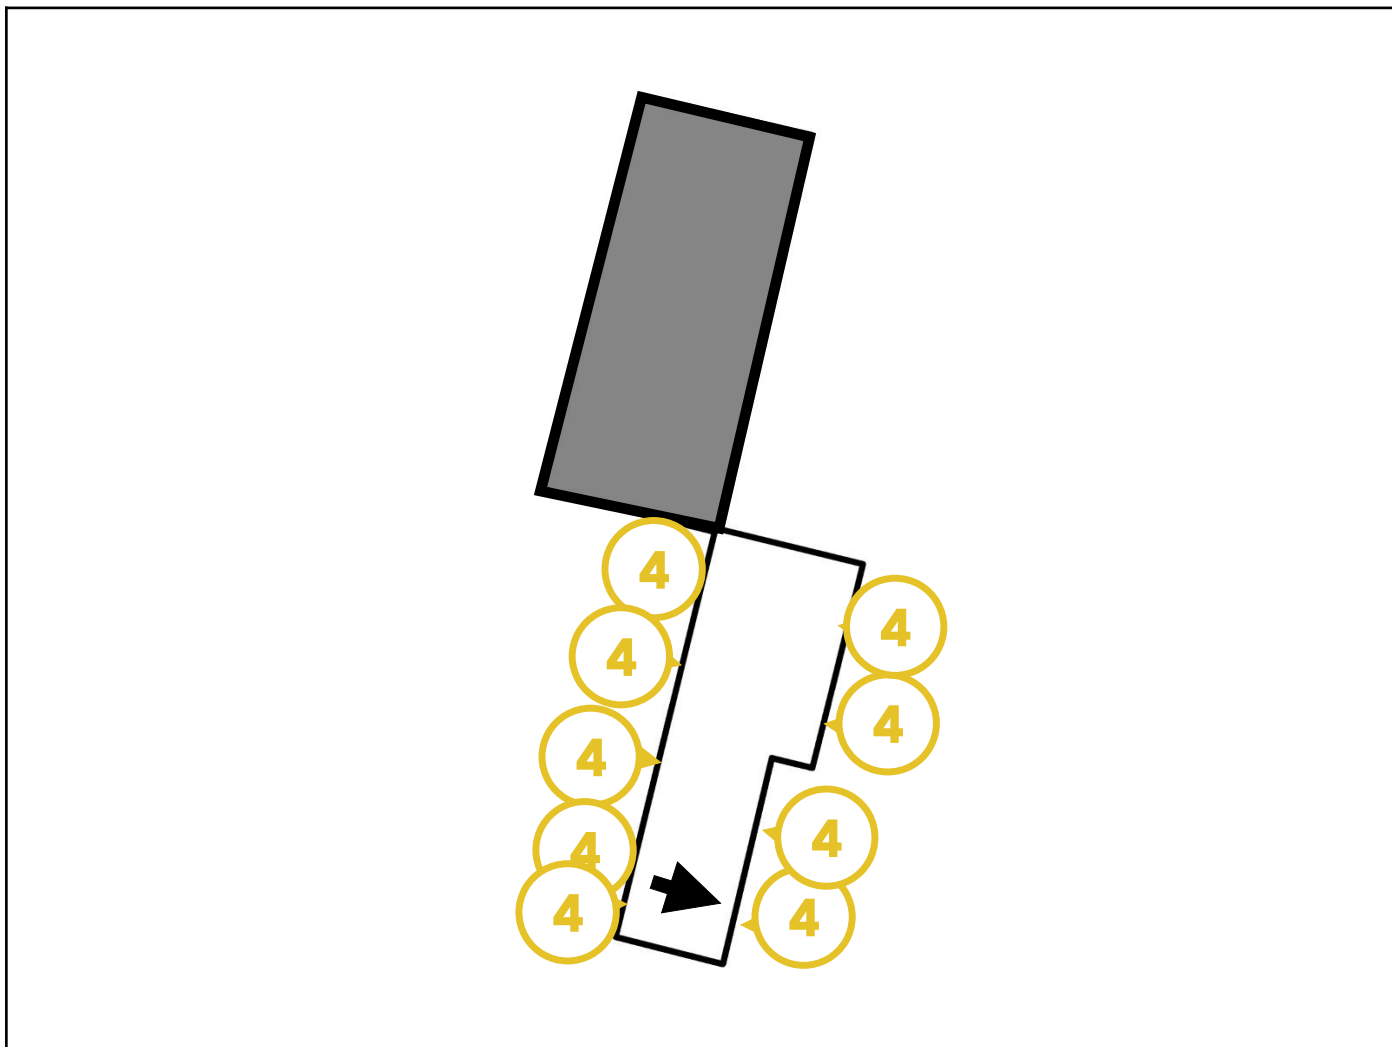
## Plan 1.2: zolder

Beschrijving	Type	Actie
4. massal raamtabletten	Asbestmateriaal	Zorgvuldig beheren

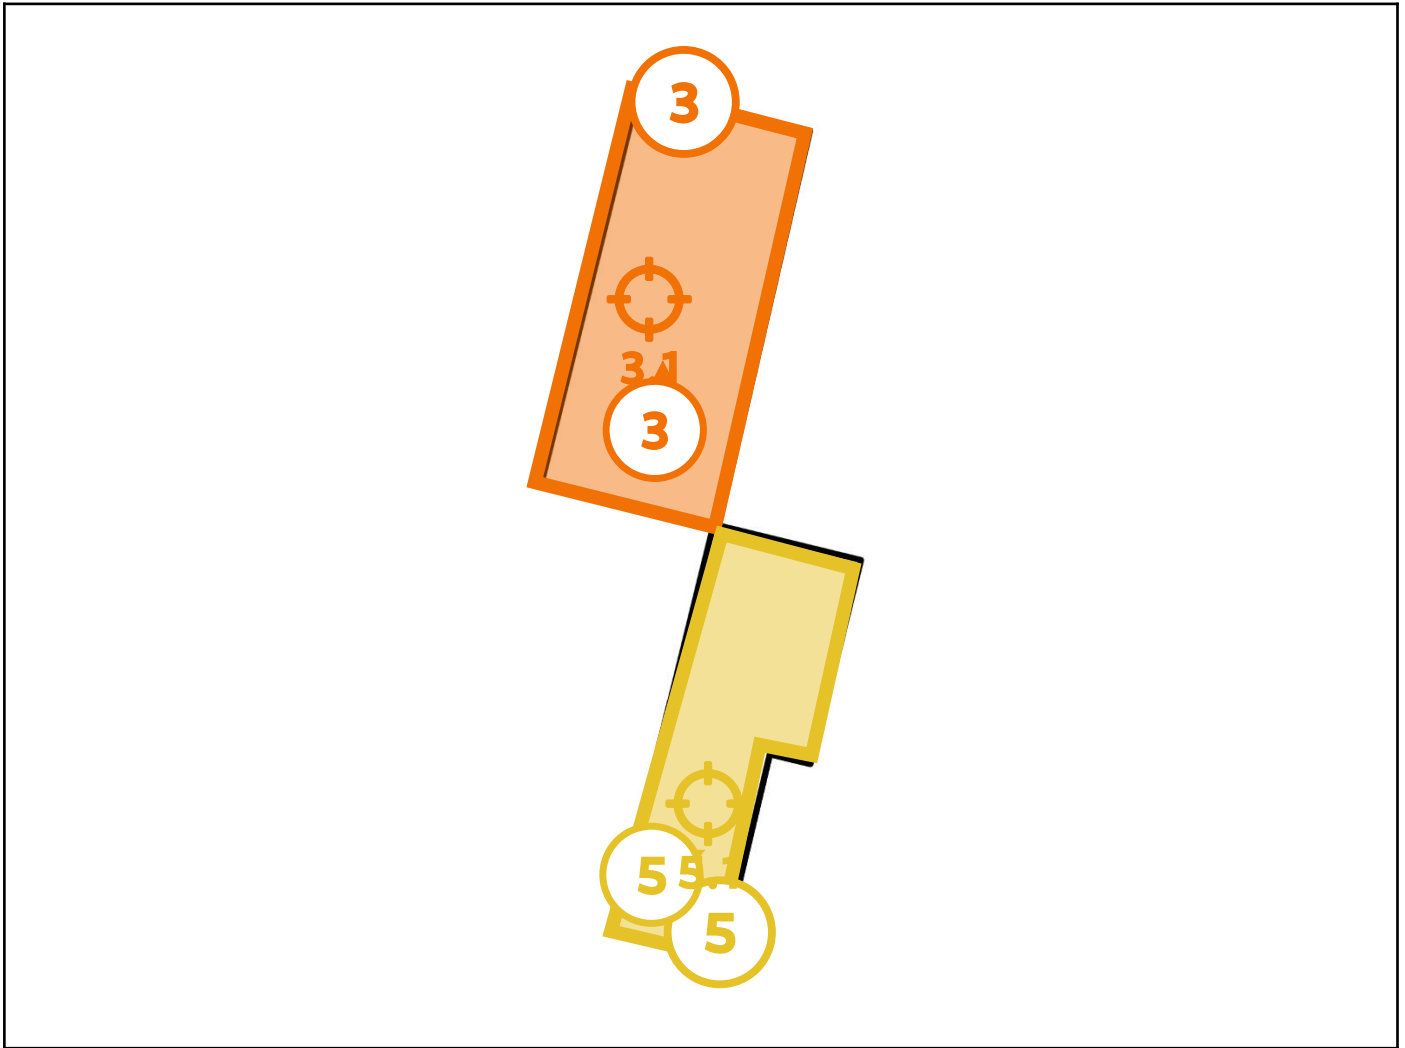
## Plan 1.3: dakenplan

Beschrijving	Type	Actie
3. golfplaten achterbouw	Asbestmateriaal	Verwijderen
3.1 Code: r002427920	Puntmonster	-
5. onderdak woning	Asbestmateriaal	Zorgvuldig beheren
5.1 Code: r002427916	Puntmonster	-

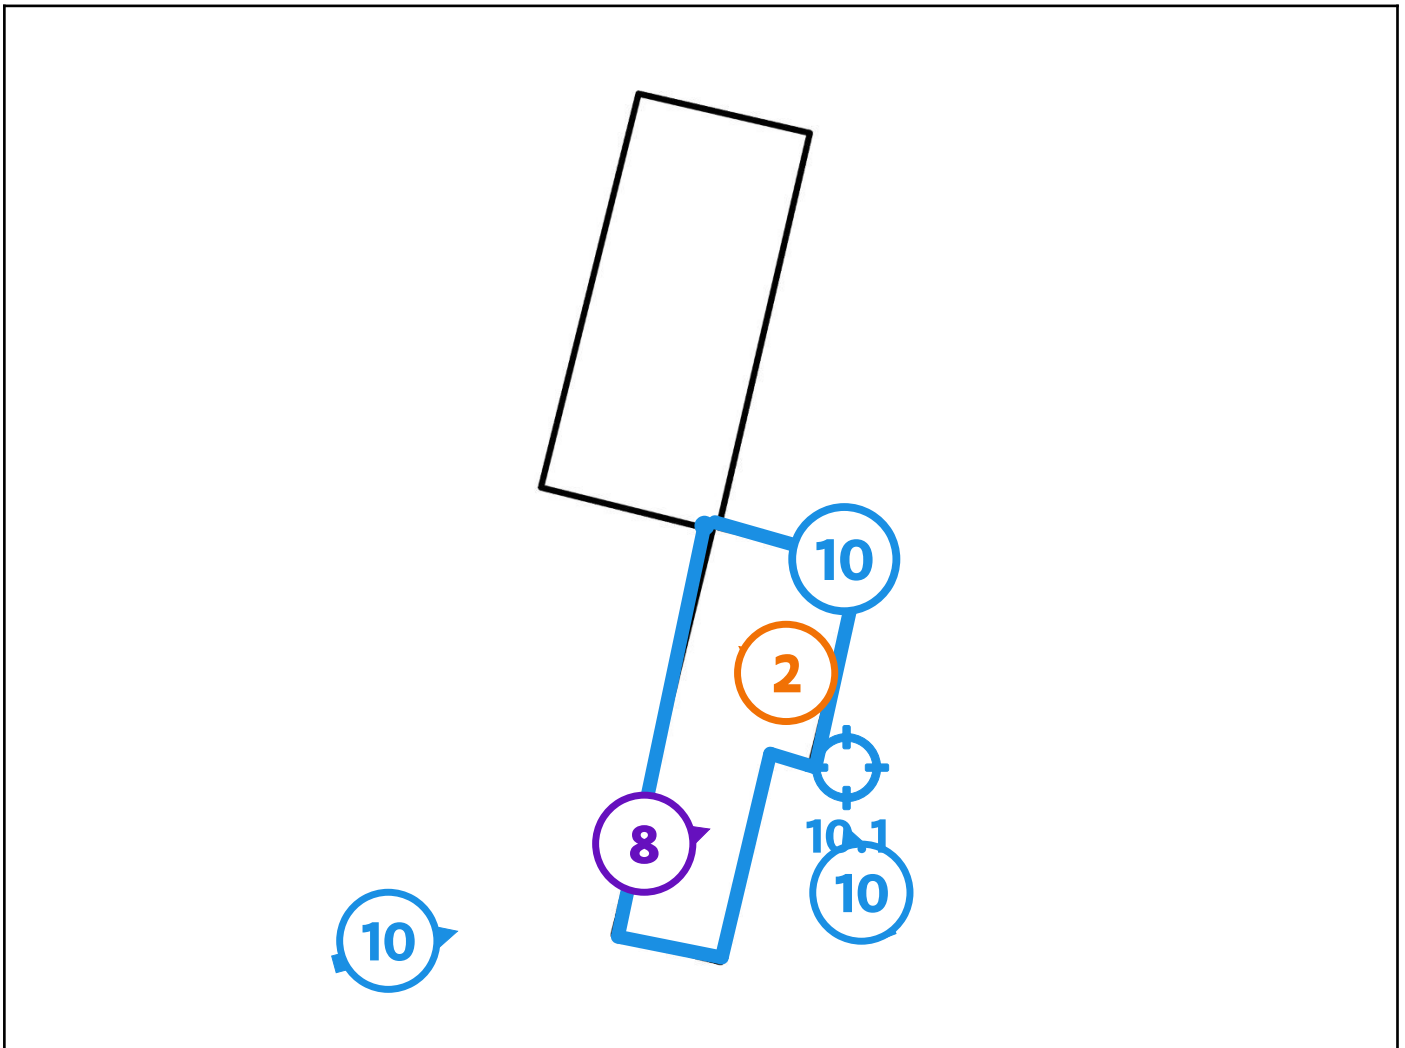
## Plan 1.4: nv0

Beschrijving	Type	Actie
2. bakeliet radiatorknoppen verwarmingselementen	Asbestmateriaal	<b>Verwijderen</b>
8. lijm wandtegels badkamer en wc	Advies	-
10. gevelpleister woning	Geen asbest	-
10.1 Code: r002428461	Puntmonster	-

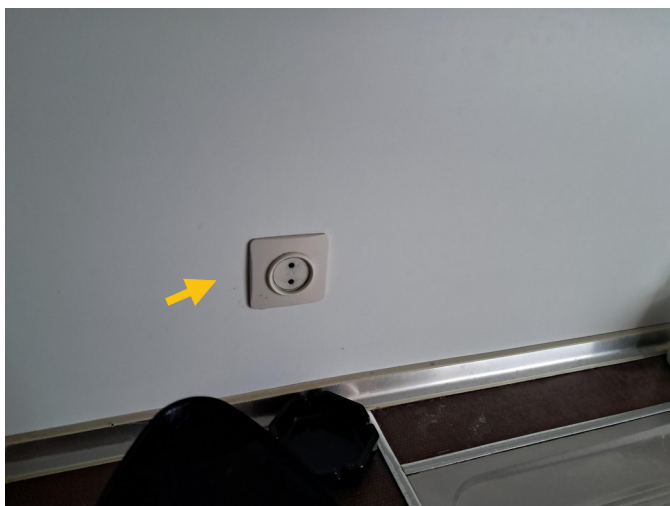
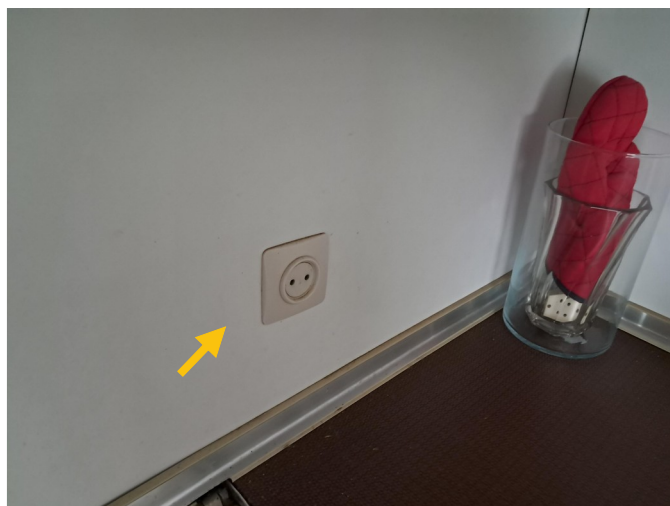
Eindbeoordeling materiaalrisico	Verhoogd materiaalrisico en/of verhoogde kans op vezelvrijgave
---------------------------------	--

Gebondenheid	Categorie 1: hechtgebonden in oorsprong
Asbestsoort (vezeltype)	Crocidoliet aanwezig
Asbestconcentratie	Laag (< 50%)
Afschermingsgraad van het gehele materiaal	Geheel of deels (ook) vrij aan de binnenlucht
Toestand van het materiaal	Licht beschadigd, licht verweerd. Intact materiaal type Pical – asbestboard of categorie III 'gebondenheid'

Beschrijving	bakeliet schakelaars en stopcontacten
Omgeving	Binnen
Primaire drager	Communicatie en elektrische infrastructuur en uitrusting
Asbestmateriaal	Plaat, paneel, tablet - Type Bakeliet
Bindmiddel van asbestmateriaal	Kunststof of -hars
Gebondenheid op basis van bindmiddel	Hecht
Hoeveelheid (oppervlakte - dikte - aantal)	• 1,00 m <sup>2</sup> - 5,00 cm - 1 stuk
Totaal volume	0,05 m <sup>3</sup>
Eenvoudig bereikbaar	Ja
Bevestigingswijze	• Geschroefd
Identificatiemethode	Vaststelling zonder monsternamen

Verwijderen

- Zorg voor een veilig beheer. Vermijd het beschadigen van het asbestmateriaal. Controleer de toestand jaarlijks op wijzigingen.

- Eenvoudige handelingen: mag via doe-het-zelf of door werknemer(s) met opleidingsattest eenvoudige handelingen omdat het hechtgebonden is

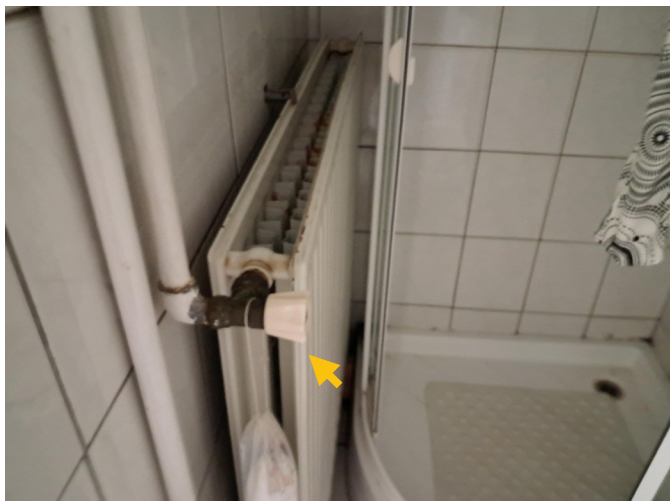
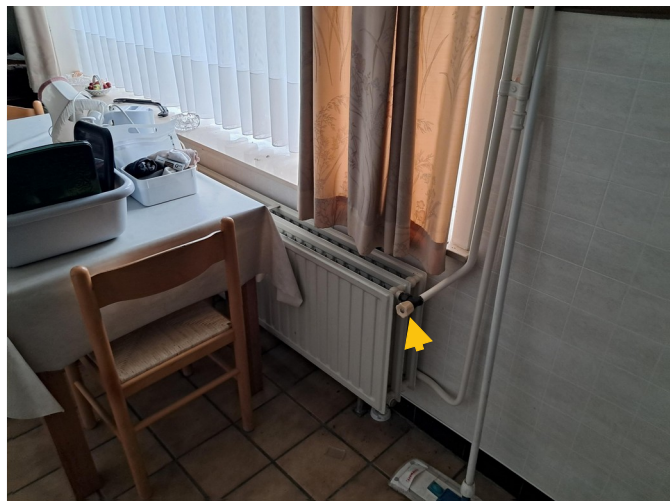
## Fiche 2: bakeliet radiatorknoppen verwarmingselementen

Eindbeoordeling materiaalrisico	Verhoogd materiaalrisico en/of verhoogde kans op vezelvrijgave
---------------------------------	--

Gebondenheid	Categorie 1: hechtgebonden in oorsprong
Asbestsoort (vezeltype)	Crocidoliet aanwezig
Asbestconcentratie	Laag (< 50%)
Afschermingsgraad van het gehele materiaal	Geheel of deels (ook) vrij aan de binnenlucht
Toestand van het materiaal	Licht beschadigd, licht verweerd. Intact materiaal type Pical – asbestboard of categorie III 'gebondenheid'

Beschrijving	bakeliet radiatorknoppen verwarmingselementen
Omgeving	Binnen
Primaire drager	Ruimteverwarming
Asbestmateriaal	Plaat, paneel, tablet - Type Bakeliet
Bindmiddel van asbestmateriaal	Kunststof of -hars
Gebondenheid op basis van bindmiddel	Hecht
Hoeveelheid (oppervlakte - dikte - aantal)	• 0,60 m <sup>2</sup> - 5,00 cm - 1 stuk
Totaal volume	0,03 m <sup>3</sup>
Eenvoudig bereikbaar	Ja
Bevestigingswijze	• Geschroefd
Identificatiemethode	Vaststelling zonder monsternamen

<b>Destructieve handeling voor identificatie</b>	Nee
<b>Opmerking</b>	alle radiatorknoppen

Verwijderen

- Zorg voor een veilig beheer. Vermijd het beschadigen van het asbestmateriaal. Controleer de toestand jaarlijks op wijzigingen.

- Eenvoudige handelingen: mag via doe-het-zelf of door werknemer(s) met opleidingsattest eenvoudige handelingen omdat het hechtgebonden is

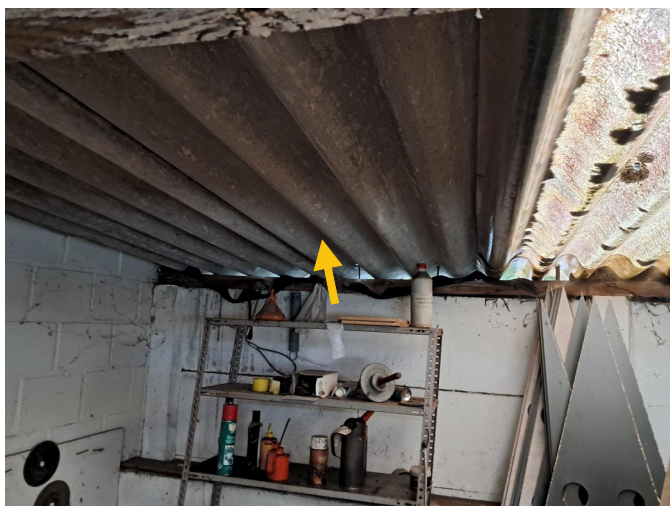
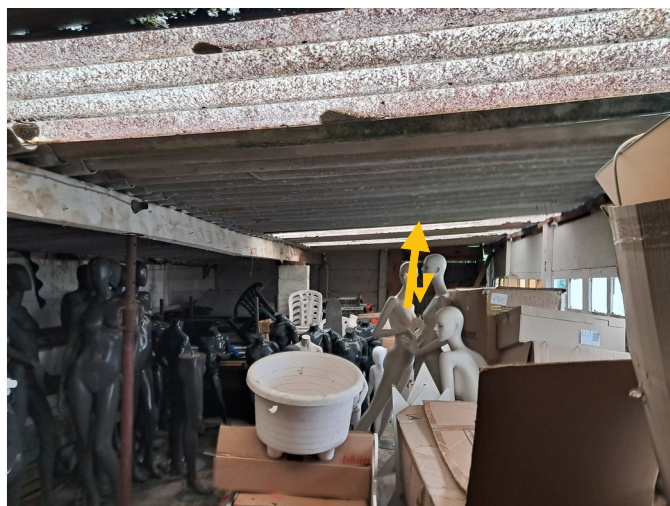
Eindbeoordeling materiaalrisico	Laag materiaalrisico en/of verlaagde kans op vezelvrijgave
---------------------------------	--

Gebondenheid	Categorie 1: hechtgebonden in oorsprong
Asbestsoort (vezeltype)	Crocidoliet aanwezig
Asbestconcentratie	Laag (< 50%)
Afschermingsgraad van het gehele materiaal	Geheel of deels vrij aan de buitenlucht
Toestand van het materiaal	Licht beschadigd, licht verweerd. Intact materiaal type Pical – asbestboard of categorie III 'gebondenheid'

#	Type	Referentie	Resultaat
3.1	Puntmonster	r002427920	Chrysotiel, Crocidoliet

Beschrijving	golfplaten achterbouw
Omgeving	Buiten
Primaire drager	Schuin dak
Asbestmateriaal	Dak- en gevelbekleding - Golfplaat
Bindmiddel van asbestmateriaal	Cement
Gebondenheid op basis van bindmiddel	Hecht
Hoeveelheid (oppervlakte - aantal)	• 60,00 m <sup>2</sup> - 1 stuk

Verwijderen

- Zorg voor een veilig beheer. Vermijd het beschadigen van het asbestmateriaal. Controleer de toestand jaarlijks op wijzigingen.
- Hemelwater dat afspoelt van asbestcement daken of gevels kan asbestdeeltjes bevatten. Gebruik het enkel voor gesloten circuits (bv. spoelen toiletten). Reinig na het vervangen van het dak of de gevel de dakgoten en regenwaterput of -ton om asbesthoudend sediment of slib te verwijderen

- Eenvoudige handelingen: mag via doe-het-zelf of door werknemer(s) met opleidingsattest eenvoudige handelingen omdat het hechtgebonden is en in vaste toestand verkeerd

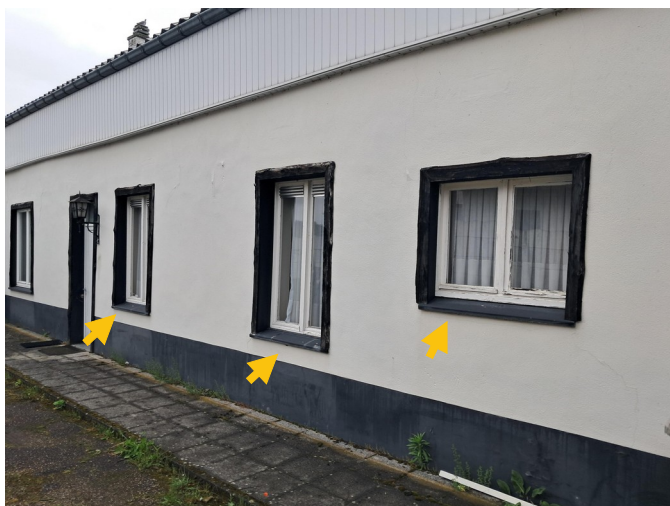
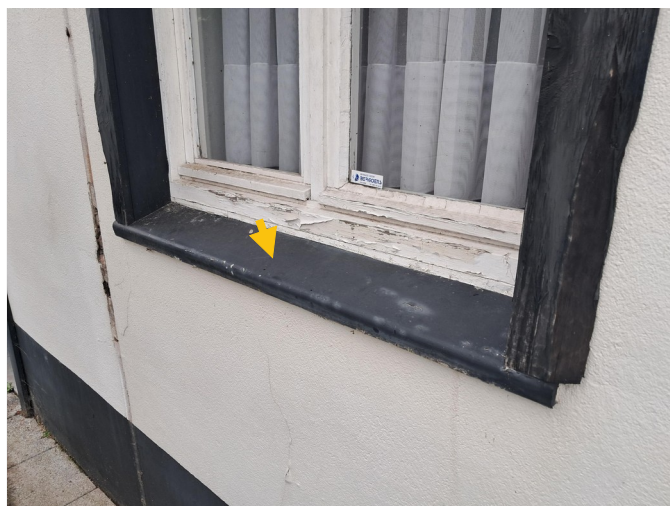
Eindbeoordeling materiaalrisico	Laag materiaalrisico en/of verlaagde kans op vezelvrijgave
---------------------------------	--

Gebondenheid	Categorie 1: hechtgebonden in oorsprong
Asbestsoort (vezeltype)	Alleen chrysotiel
Asbestconcentratie	Laag (< 50%)
Afschermingsgraad van het gehele materiaal	Geheel of deels vrij aan de buitenlucht
Toestand van het materiaal	Licht beschadigd, licht verweerd. Intact materiaal type Pical – asbestboard of categorie III 'gebondenheid'

Beschrijving	massal raamtabletten
Omgeving	Buiten
Primaire drager	Wandopening verticaal (raam, deur, ...)
Asbestmateriaal	Deksteen, muurkap - Vol
Bindmiddel van asbestmateriaal	Cement
Gebondenheid op basis van bindmiddel	Hecht
Hoeveelheid (oppervlakte - dikte - aantal)	• 2,00 m <sup>2</sup> - 5,00 cm - 1 stuk
Totaal volume	0,10 m <sup>3</sup>
Eenvoudig bereikbaar	Ja
Bevestigingswijze	<ul style="list-style-type: none"><li>• Geklemd</li><li>• Verlijmd, ingegoten, versmeerd</li></ul>

<b>Identificatiemethode</b>	Vaststelling zonder monstername
<b>Destructieve handeling voor identificatie</b>	Nee
<b>Opmerking</b>	alle raamtabletten

Zorgvuldig beheren

- Zorg voor een veilig beheer. Vermijd het beschadigen van het asbestmateriaal. Controleer de toestand jaarlijks op wijzigingen.

- Eenvoudige handelingen: mag via doe-het-zelf of door werknemer(s) met opleidingsattest eenvoudige handelingen omdat het hechtgebonden is en in vaste toestand verkeerd

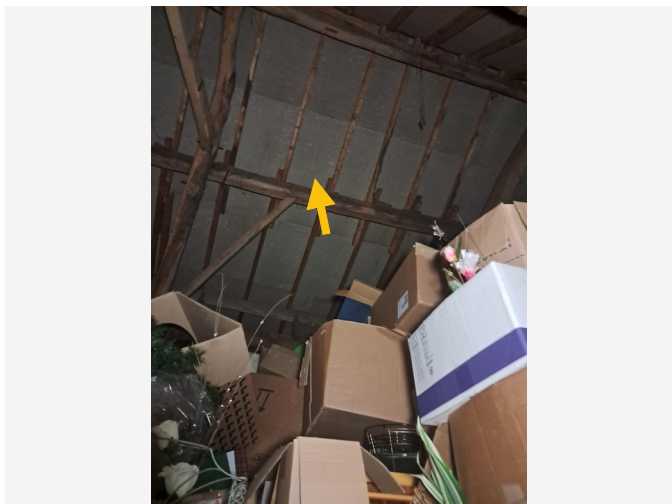
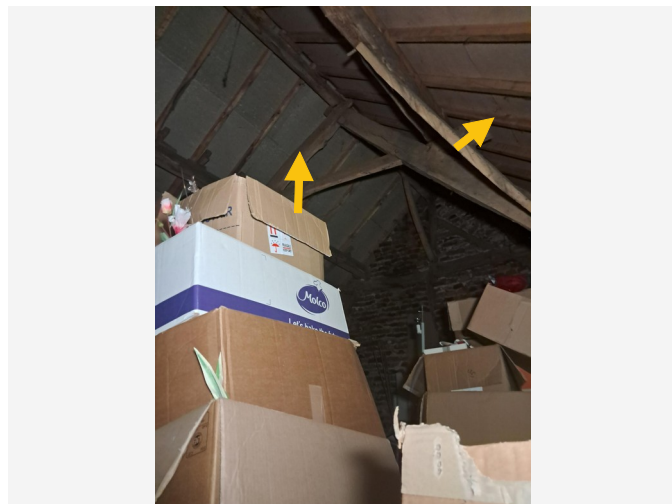
Eindbeoordeling materiaalrisico	Laag materiaalrisico en/of verlaagde kans op vezelvrijgave
---------------------------------	--

Gebondenheid	Categorie 1: hechtgebonden in oorsprong
Asbestsoort (vezeltype)	Alleen chrysotiel
Asbestconcentratie	Laag (< 50%)
Afschermingsgraad van het gehele materiaal	Geheel of deels (ook) vrij aan de binnenlucht
Toestand van het materiaal	Licht beschadigd, licht verweerd. Intact materiaal type Pical – asbestboard of categorie III 'gebondenheid'

#	Type	Referentie	Resultaat
5.1	Puntmonster	r002427916	Chrysotiel

Beschrijving	onderdak woning
Omgeving	Binnen
Primaire drager	Schuin dak
Asbestmateriaal	Plaat, paneel, tablet - Type Menuiserite
Bindmiddel van asbestmateriaal	Cement
Gebondenheid op basis van bindmiddel	Hecht
Hoeveelheid (oppervlakte - dikte - aantal)	• 60,00 m <sup>2</sup> - 0,40 cm - 1 stuk

Zorgvuldig beheren

- Zorg voor een veilig beheer. Vermijd het beschadigen van het asbestmateriaal. Controleer de toestand jaarlijks op wijzigingen.

- Eenvoudige handelingen: mag via doe-het-zelf of door werknemer(s) met opleidingsattest eenvoudige handelingen omdat het hechtgebonden is

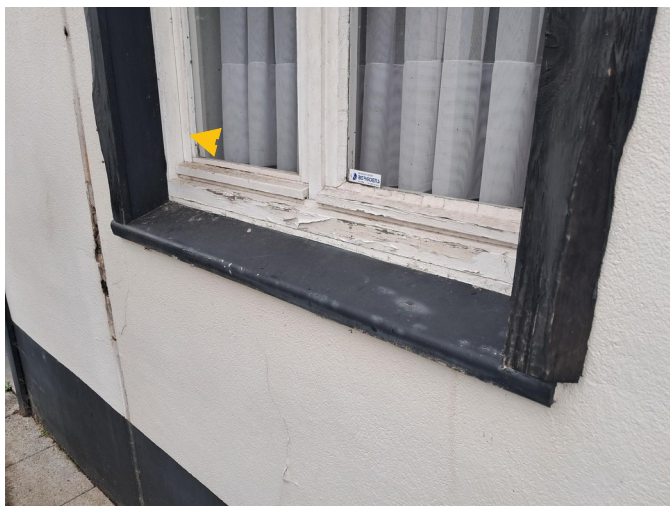
de kit is elastisch en indrukbaar wat aangeeft dat er weekmakers inzitten en geen asbestvezels anders was deze keihard geweest

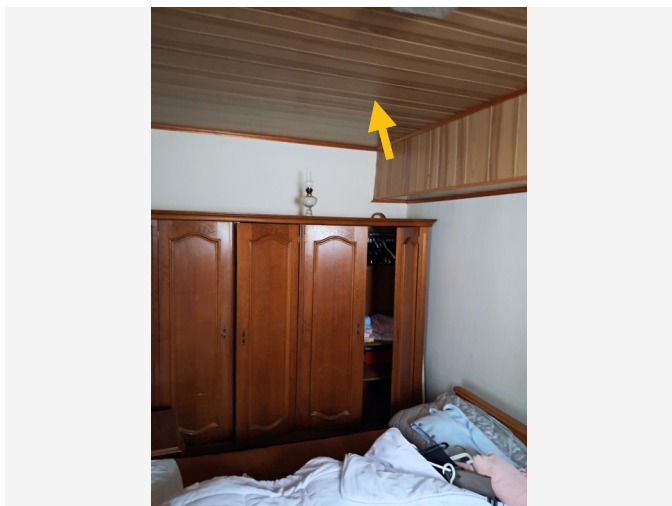
de plafonds zijn in gipskartonplaten of houten platen en zijn niet asbestverdacht

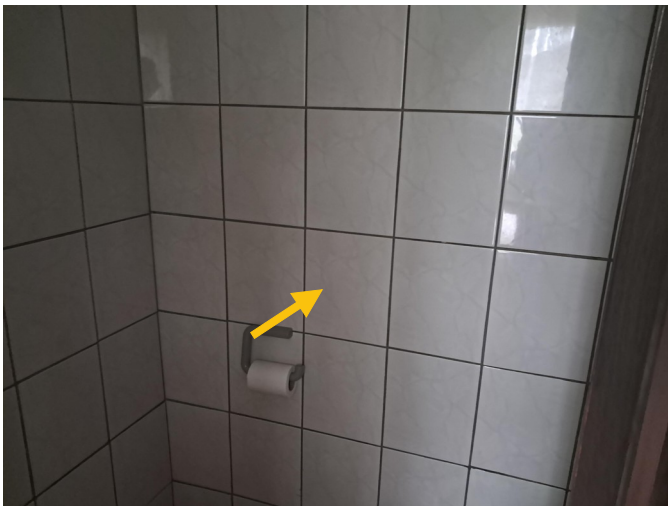
het zou kunnen dat er achter de wandtegels asbesthoudende tegellijm zit

dit echter niet visueel vast te stellen tijdens de inspectie

staalname was niet mogelijk

als later bij verwijdering blijkt dat ze niet in de mortel geplaatst zijn maar in tegellijm adviseren we eerst een staalname te laten afnemen

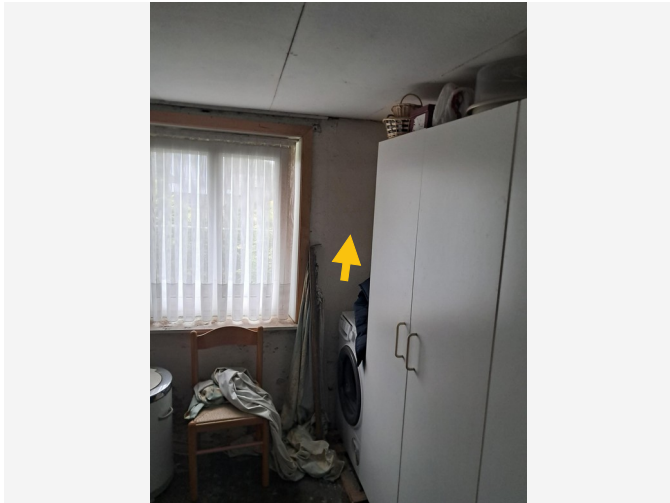
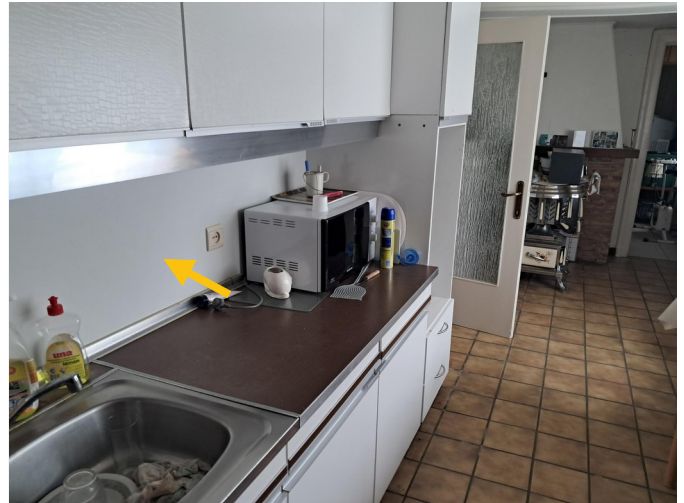
# Fiche 9: pleister wanden

Geen asbest

#	Type	Referentie	Resultaat
9.1	Mengmonster	r002428462	Geen asbest

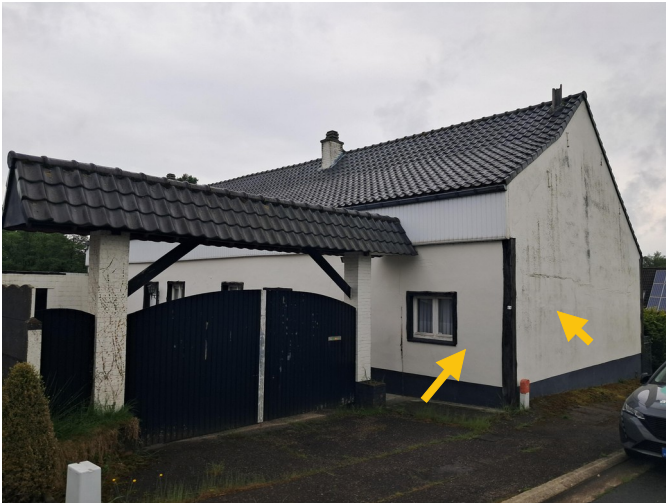
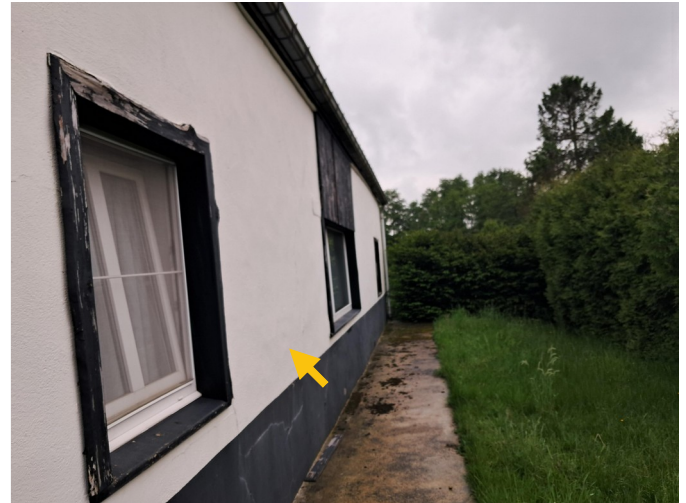
# Fiche 10: gevelpleister woning

Geen asbest

#	Type	Referentie	Resultaat
10.1	Puntmonster	r002428461	Geen asbest
