Asbestinventarisatetest

Kapelstraat 76, 3950 Bocholt

Attestnummer : 20240415-000265.000

Uitgegeven op : 15.04.2024

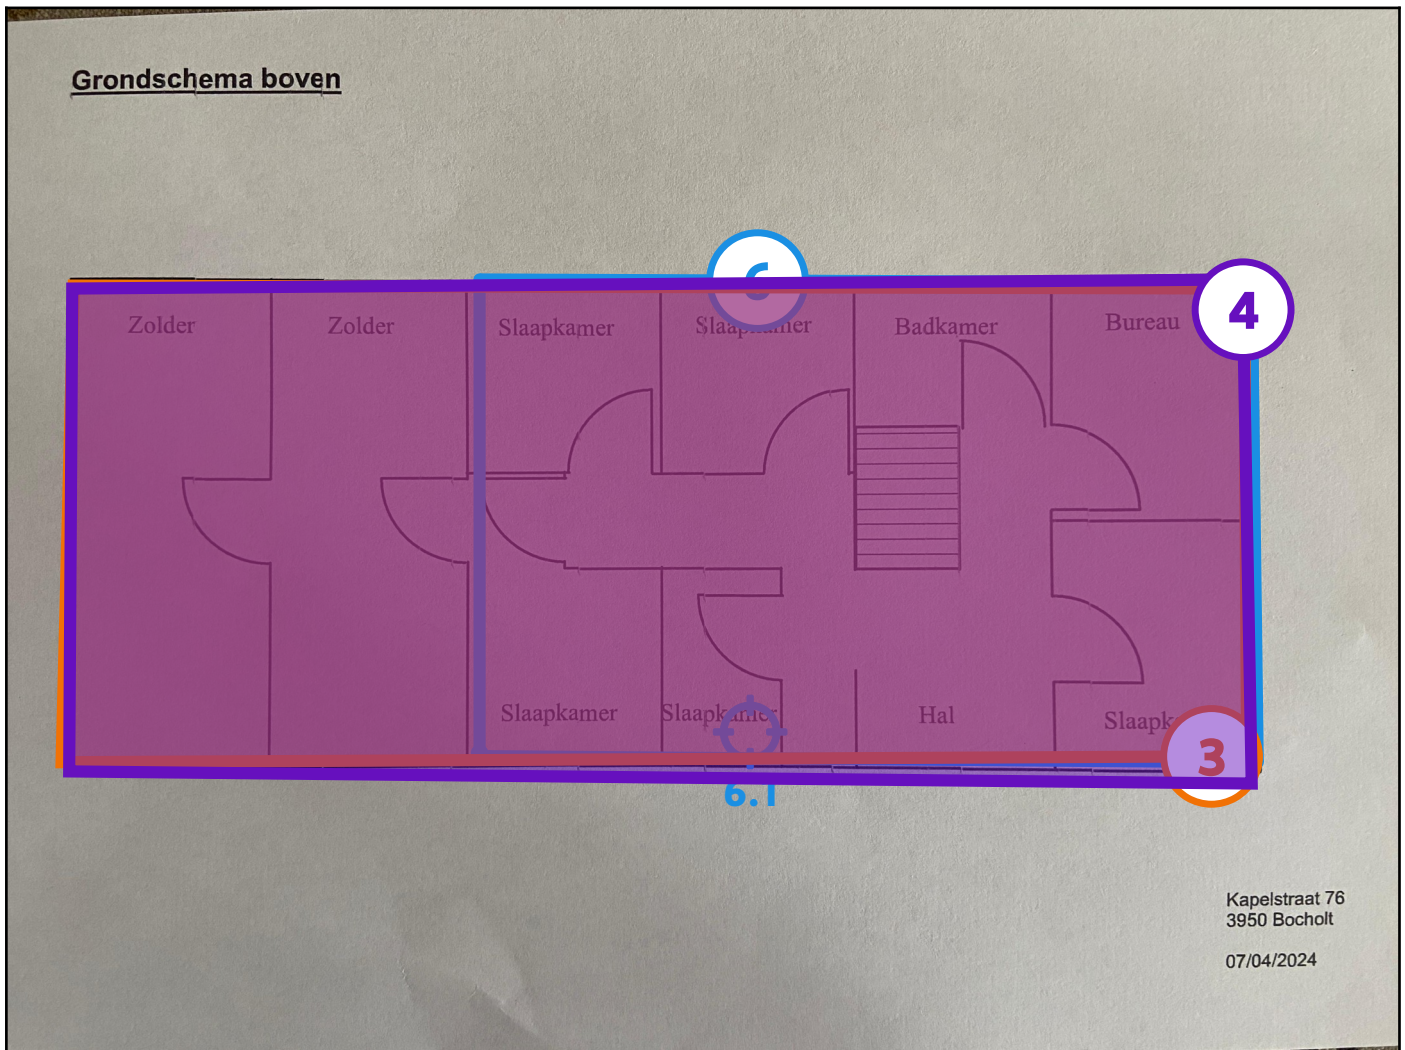
Plan 1.2: Verdieping plan

Beschrijving	Type	Actie
3. Menuiserie onderdak	Asbestmateriaal	Maatregelen nemen
4. Niet-asbestverdacht	Advies	-
6. Wandpleister	Geen asbest	-
6.1 Code: 1	Mengmonster	-

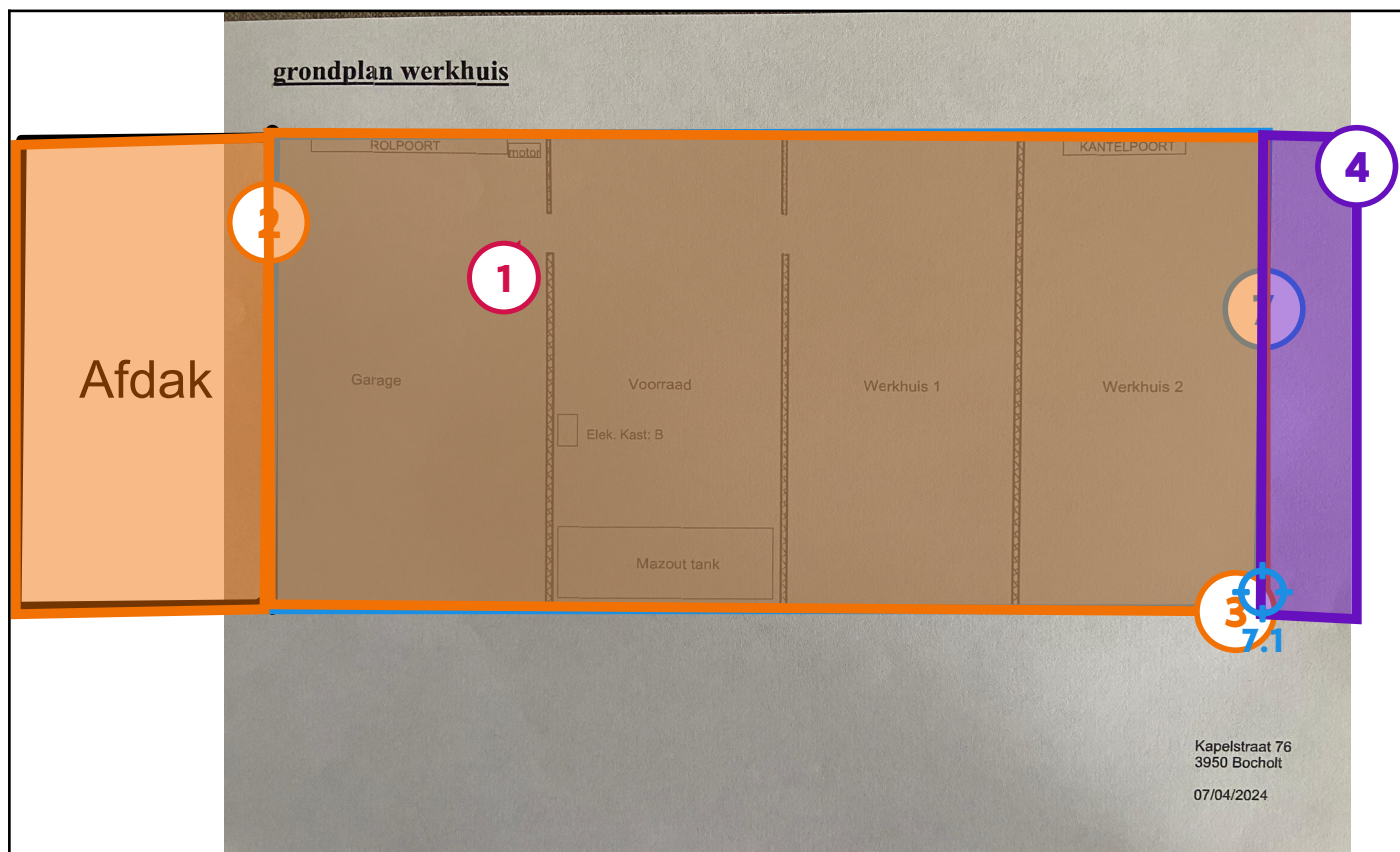
Plan 1.3: Werkhuis plan

Beschrijving	Type	Actie
1. Leien	Asbestmateriaal	Dringend verwijderen
2. Dakleien afdak	Asbestmateriaal	Verwijderen
3. Menuiserie onderdak	Asbestmateriaal	Maatregelen nemen
4. Niet-asbestverdacht	Advies	-
7. Golfplaten werkhuis	Geen asbest	-
7.1 Code: 3	Puntmonster	-

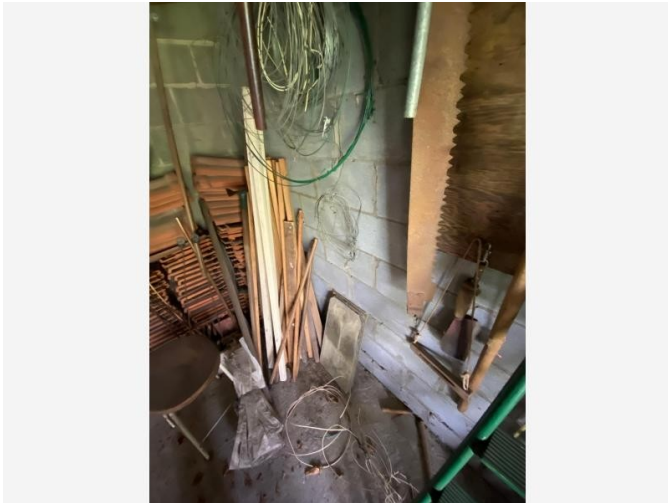
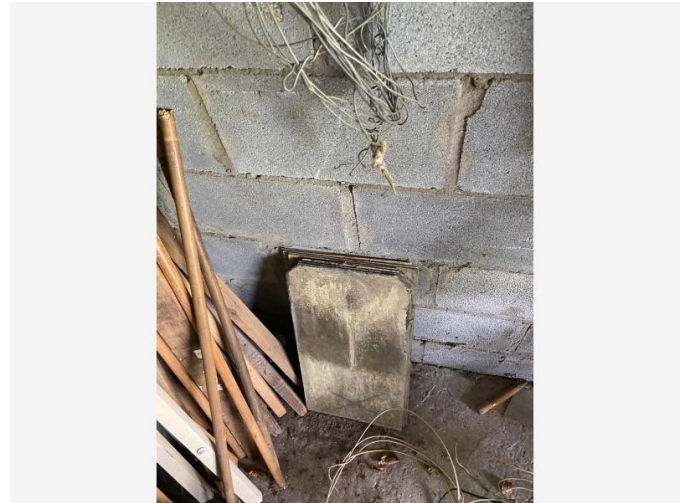
Het asbestmateriaal valt onder de mijlpaal van 2040.

Dringend verwijderen

Beschrijving	Leien
Type afvalstof	Betreft stock-voorraad of gedemonteerde asbestmaterialen
Aanwezige resten	Leien
Omgeving	Binnen
Primaire drager	Vloer
Asbestmaterialen	<ul style="list-style-type: none">Dak- en gevelbekleding - Lei, shingle
Bindmiddel van asbestmateriaal	Cement
Gebondenheid op basis van bindmiddel	Hecht
Hoeveelheid (gewicht - aantal)	<ul style="list-style-type: none">3,00 kg - 1 stuk
Totaal gewicht	3,00 kg
Eenvoudig bereikbaar	Ja
Identificatiemethode	Vaststelling zonder monstername

- Verwijder het asbestafval.

- Eenvoudige handelingen: mag via doe-het-zelf of door werknemer(s) met opleidingsattest eenvoudige handelingen
Eenvoudige handelingen: mag via doe-het-zelf of door werknemer(s) met opleidingsattest eenvoudige handelingen.

Voorzichtig op te nemen (handpicking), dubbel te verpakken en af te voeren naar een lokaal containerpark. Gebruik van persoonlijke beschermingsmiddelen (tyvec, handschoenen en FFP3 masker).

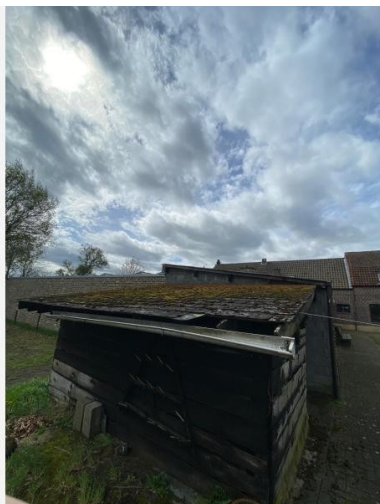
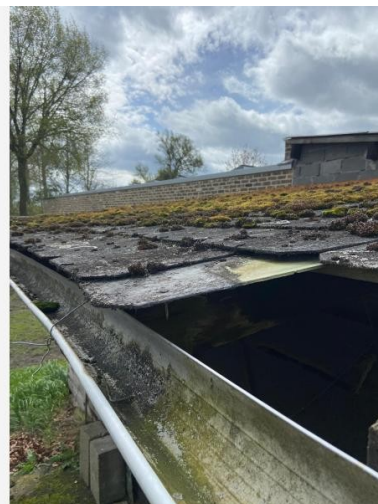
Het asbestmateriaal valt onder de mijlpaal van 2034.

Verwijderen

Eindbeoordeling materiaalrisico	Verhoogd materiaalrisico en/of verhoogde kans op vezelvrijgave
---------------------------------	--

Gebondenheid	Categorie 1: hechtgebonden in oorsprong
Asbestsoort (vezeltype)	Crocidoliet aanwezig
Asbestconcentratie	Laag (< 50%)
Afschermingsgraad van het gehele materiaal	Geheel of deels vrij aan de buitenlucht
Toestand van het materiaal	Matig beschadigd, matig verweerd

Beschrijving	Dakleien afdak
Omgeving	Buiten
Primaire drager	Schuin dak
Asbestmateriaal	Dak- en gevelbekleding - Lei, shingle
Bindmiddel van asbestmateriaal	Cement

Gebondenheid op basis van bindmiddel	Hecht
Hoeveelheid (oppervlakte - aantal)	• 15,00 m ² - 1 stuk
Totale oppervlakte	15,00 m ²
Eenvoudig bereikbaar	Ja
Bevestigingswijze	• Genageld, geniet
Identificatiemethode	Vaststelling zonder monstername
Destructieve handeling voor identificatie	Nee

- Verwijder dit asbestmateriaal zo snel mogelijk. Volg de toestand goed op.
- Hemelwater dat afspoelt van asbestcement daken of gevels kan asbestdeeltjes bevatten. Gebruik het enkel voor gesloten circuits (bv. spoelen toiletten). Reinig na het vervangen van het dak of de gevel de dakgoten en regenwaterput of -ton om asbesthoudend sediment of slib te verwijderen

- Eenvoudige handelingen: mag via doe-het-zelf of door werknemer(s) met opleidingsattest eenvoudige handelingen
Eenvoudige handeling doe-het zelf:
Dragen van de nodige beschermingsmiddelen (mondmasker FFP3, handschoenen, tyvec).
Indien mogelijk de ondervloer afdekken, de leien voorzichtig verwijderen, extra fixeren, niet breken, niet gooien, onmiddellijk verpakken of voorzichtig in container met asbestzak plaatsen.
Indien de leien in slechte staat zijn en de kans bestaat op breken: Eenvoudige handelingen opgeleid personeel: alle werknemer(s) moeten beschikken over een opleidingsattest eenvoudige handelingen 8u.

Ondervloer afdekken, de leien voorzichtig verwijderen, extra fixeren, niet breken, niet gooien, onmiddellijk verpakken of voorzichtig in container met asbestzak plaatsen. De constructiebalken moeten ook gereinigd worden met vochtige doeken en een goedgekeurde asbeststofzuiger met absoluutfilter. Geen stortkokers gebruiken.

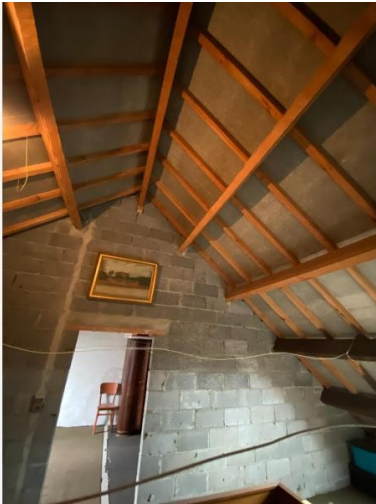
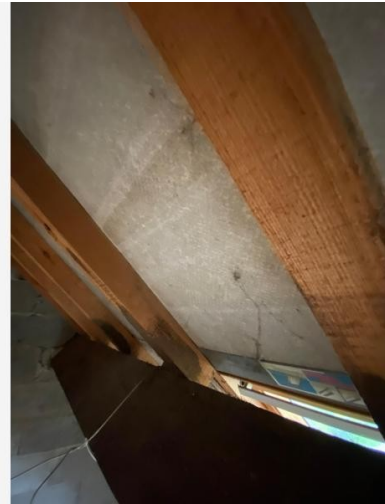
Het asbestmateriaal valt onder de mijlpaal van 2040.

Maatregelen nemen

Eindbeoordeling materiaalrisico	Verhoogd materiaalrisico en/of verhoogde kans op vezelvrijgave
---------------------------------	--

Gebondenheid	Categorie 1: hechtgebonden in oorsprong
Asbestsoort (vezeltype)	Crocidoliet aanwezig
Asbestconcentratie	Laag (< 50%)
Afschermingsgraad van het gehele materiaal	Geheel of deels (ook) vrij aan de binnenlucht
Toestand van het materiaal	Licht beschadigd, licht verweerd. Intact materiaal type Pical – asbestboard of categorie III 'gebondenheid'

Beschrijving	Menuiserite onderdak
Omgeving	Binnen
Primaire drager	Schuin dak
Asbestmateriaal	Plaat, paneel, tablet - Type Menuiserite
Bindmiddel van asbestmateriaal	Cement
Gebondenheid op basis van bindmiddel	Hecht
Hoeveelheid (oppervlakte - dikte - aantal)	• 245,00 m ² - 0,50 cm - 1 stuk
Totaal volume	1,225 m ³

Eenvoudig bereikbaar	Nee <ul style="list-style-type: none">Het asbestmateriaal is bedekt (uitgezonderd laag verf, coating, behang, kunststof, textiel) en het wegnemen van het bedekkende materiaal kan niet zonder het bedekkende materiaal te beschadigen.
Bevestigingswijze	<ul style="list-style-type: none">Geklemd
Identificatiemethode	Vaststelling zonder monsternamen
Destructieve handeling voor identificatie	Nee

- Zorg voor een veilig beheer en verwijder dit asbestmateriaal wanneer het bij werken eenvoudig bereikbaar wordt. Controleer de toestand jaarlijks op wijzigingen.

- Eenvoudige handelingen: mag via doe-het-zelf of door werknemer(s) met opleidingsattest eenvoudige handelingen
Eenvoudige handelingen: mag via doe-het-zelf of door werknemer(s) met opleidingsattest eenvoudige handelingen; Dek de zoldervloer af met plastic folie. Dragen van de nodige beschermingsmiddelen (mondmasker FFP3, handschoenen, tyvec). Verwijder de dakpannen. Fixeer het plaatmateriaal, de asbesthoudende platen één voor één en in hun geheel verwijderen. Niet gooien, niet breken. Reinig nadien de draagstructuur met vochtige doeken (een goedgekeurde asbeststofzuiger met absoluutfilter kan niet gehoord worden dus voor een particulier niet mogelijk).

Alle werknemer(s) moeten beschikken over een opleidingsattest eenvoudige handelingen 8u.

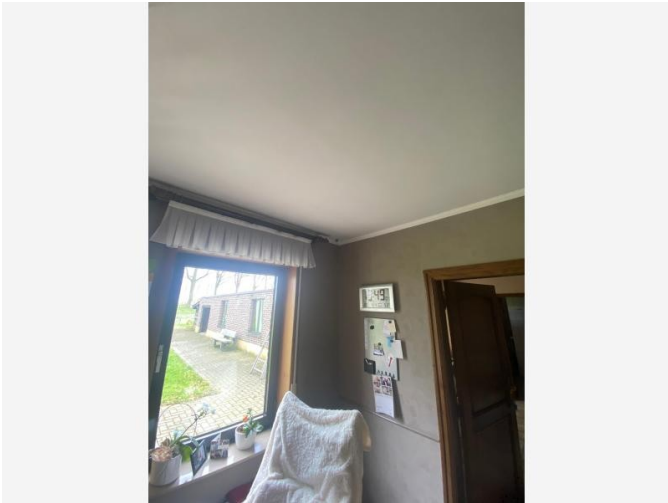
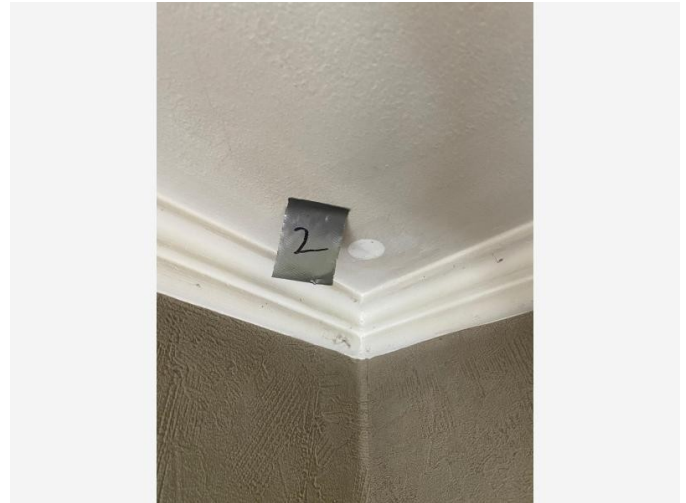
Fiche 5: Plafondpleister

Geen asbest

#	Type	Referentie	Resultaat
5.1	Mengmonster	2	Geen asbest

Beschrijving	Plafondpleister
Omgeving	Binnen
Primaire drager	Plafond
Bindmiddel van materiaal	Gips - kalk

Gebondenheid op basis van bindmiddel	Niet-hechtgebonden
Hoeveelheid (oppervlakte - dikte - aantal)	• 170,00 m ² - 1,00 cm - 1 stuk
Totaal volume	1,70 m ³
Identificatiemethode	Vaststelling met monstername
Destructieve handeling voor identificatie	Nee
Opmerking	Stalen genomen in stookplaats en keuken. Traphal en verdieping met vals plafond.

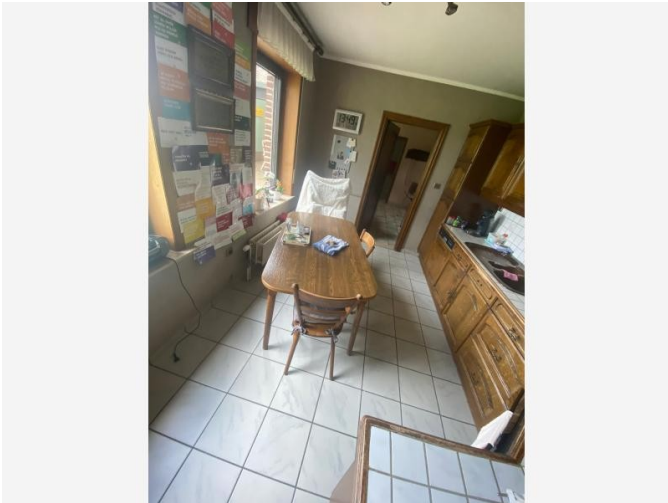
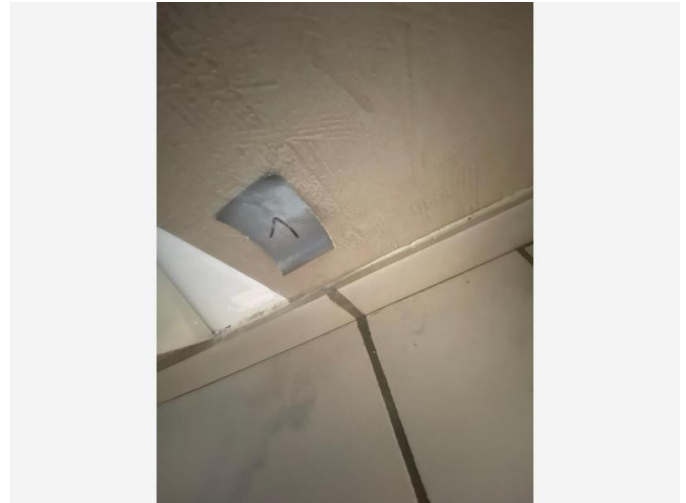
Fiche 6: Wandpleister

Geen asbest

#	Type	Referentie	Resultaat
6.1	Mengmonster	1	Geen asbest

Beschrijving	Wandpleister
Omgeving	Binnen
Primaire drager	Binnenwand

Bindmiddel van materiaal	Gips - kalk
Gebondenheid op basis van bindmiddel	Niet-hechtgebonden
Hoeveelheid (oppervlakte - dikte - aantal)	• 330,00 m ² - 1,00 cm - 1 stuk
Totaal volume	3,30 m ³
Identificatiemethode	Vaststelling met monstername
Destructieve handeling voor identificatie	Nee
Opmerking	Stalen genomen in stookplaats, keuken, gang en slaapkamer.

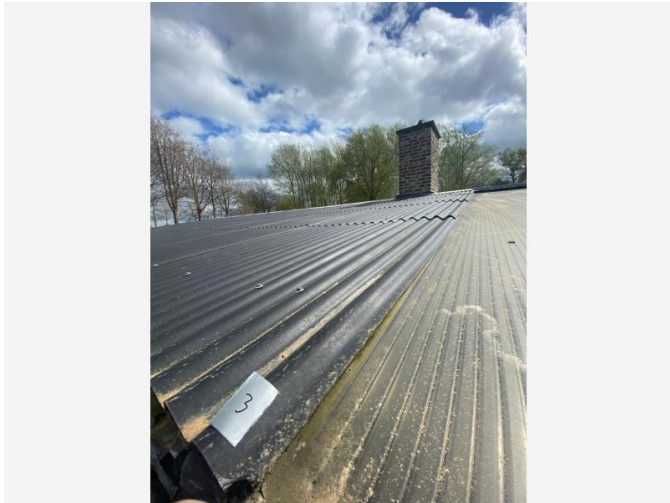
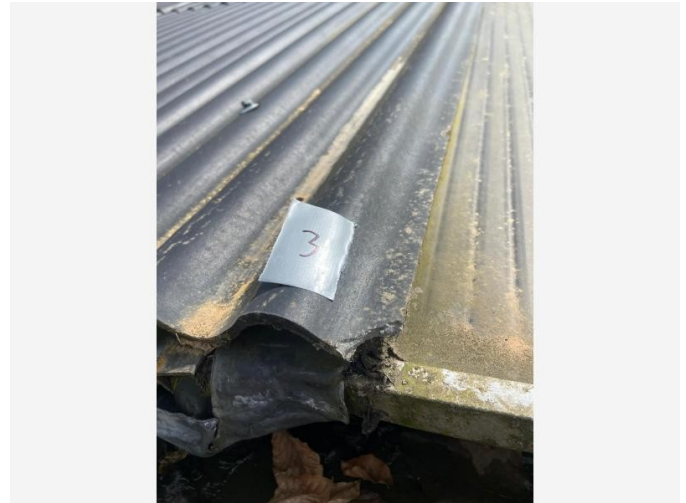
Geen asbest

#	Type	Referentie	Resultaat
7.1	Puntmonster	3	Geen asbest

Beschrijving	Golfplaten werkhuis
Omgeving	Buiten
Primaire drager	Schuin dak
Bindmiddel van materiaal	Cement

Gebondenheid op basis van bindmiddel	Hecht
Hoeveelheid (oppervlakte - aantal)	• 70,00 m ² - 1 stuk
Totale oppervlakte	70,00 m ²
Identificatiemethode	Vaststelling met monstername
Destructieve handeling voor identificatie	Nee
