Asbestinventarisatetest

Kaulillerweg 133, 3950 Bocholt

Attestnummer : 20240220-000068.000

Uitgegeven op : 20.02.2024

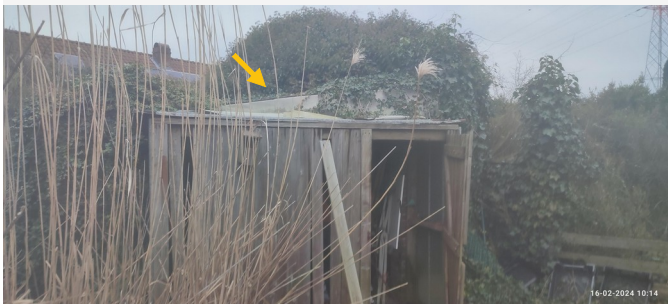
Beschrijving	Type	Actie
1. golfplaten werkplaats	Asbestmateriaal	Verwijderen

Het asbestmateriaal valt onder de mijlpaal van 2034.

Eindbeoordeling materiaalrisico	Laag materiaalrisico en/of verlaagde kans op vezelvrijgave
---------------------------------	--

Gebondenheid	Categorie 1: hechtgebonden in oorsprong
Asbestsoort (vezeltype)	Crocidoliet aanwezig
Asbestconcentratie	Laag (< 50%)
Afschermingsgraad van het gehele materiaal	Geheel of deels vrij aan de buitenlucht
Toestand van het materiaal	Licht beschadigd, licht verweerd. Intact materiaal type Pical – asbestboard of categorie III 'gebondenheid'

Beschrijving	golfplaten werkplaats
Omgeving	Buiten
Primaire drager	Schuin dak
Asbestmateriaal	Dak- en gevelbekleding - Golfplaat
Bindmiddel van asbestmateriaal	Cement
Gebondenheid op basis van bindmiddel	Hecht
Hoeveelheid (oppervlakte - aantal)	• 20,00 m ² - 1 stuk
Totale oppervlakte	20,00 m ²
Eenvoudig bereikbaar	Ja
Bevestigingswijze	• Geschroefd

- Zorg voor een veilig beheer. Vermijd het beschadigen van het asbestmateriaal. Controleer de toestand jaarlijks op wijzigingen.
- Hemelwater dat afspoelt van asbestcement daken of gevels kan asbestdeeltjes bevatten. Gebruik het enkel voor gesloten circuits (bv. spoelen toiletten). Reinig na het vervangen van het dak of de gevel de dakgoten en regenwaterput of -ton om asbesthoudend sediment of slib te verwijderen

- Eenvoudige handelingen: mag via doe-het-zelf of door werknemer(s) met opleidingsattest eenvoudige handelingen omdat het hechtgebonden is en in vaste toestand verkeerd

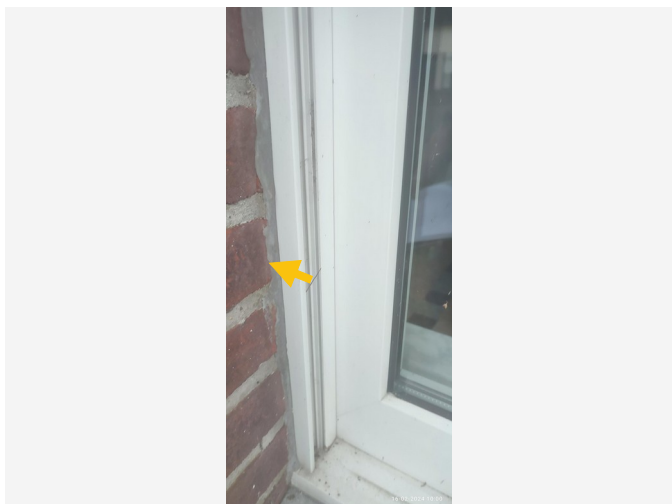
de kit is elastisch en indrukbaar wat aangeeft dat er weekamkers inzitten en geen asbestvezels anders was deze keihard geweest

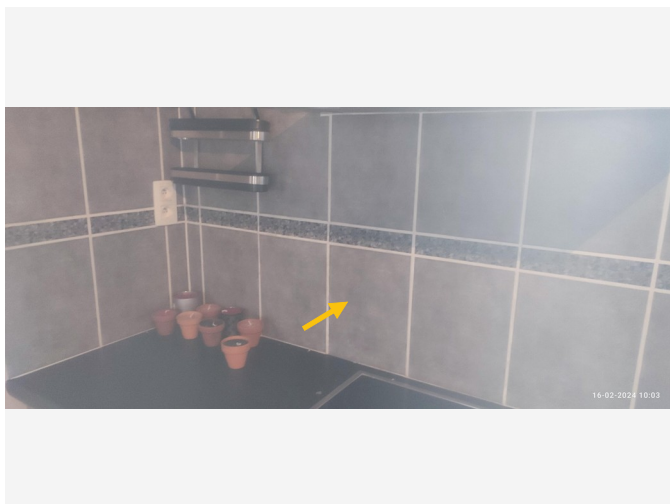
het zou kunnen dat er achter de wandtegels asbesthoudende tegellijm zit

dit echter niet visueel vast te stellen tijdens de inspectie

staalname was niet mogelijk

als later bij verwijdering blijkt dat ze niet in de mortel geplaatst zijn adviseren we om eerst een staalname te laten afnemen

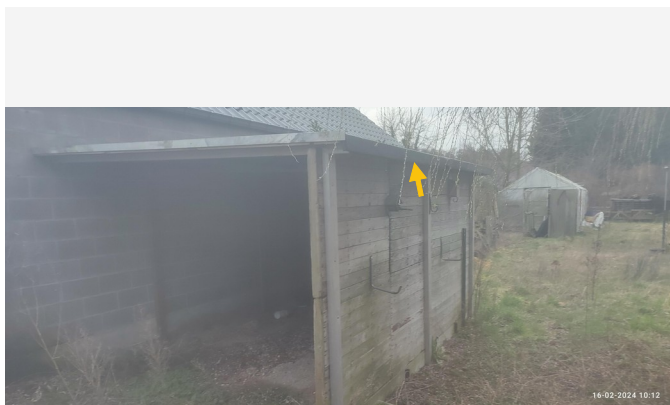
er is geen onderdak vast te stellen , je kijkt zo tegen de onderzijde van de pannen aan
de dakbedekking van de carport is epdm en is niet asbestverdacht

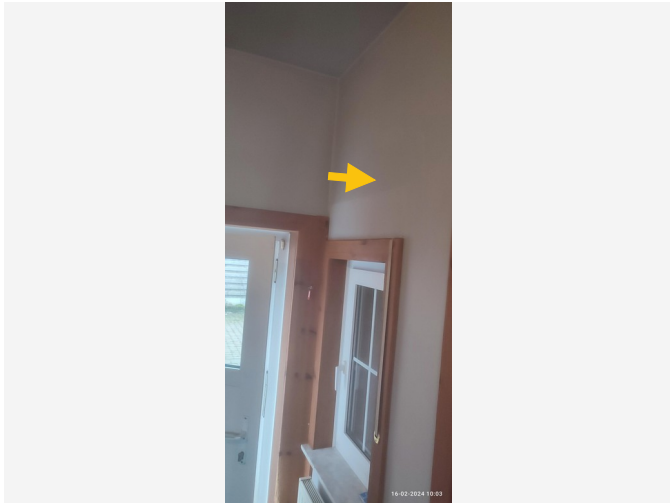
Fiche 5: pleister wanden

Geen asbest

#	Type	Referentie	Resultaat
5.1	Mengmonster	r002448368	Geen asbest

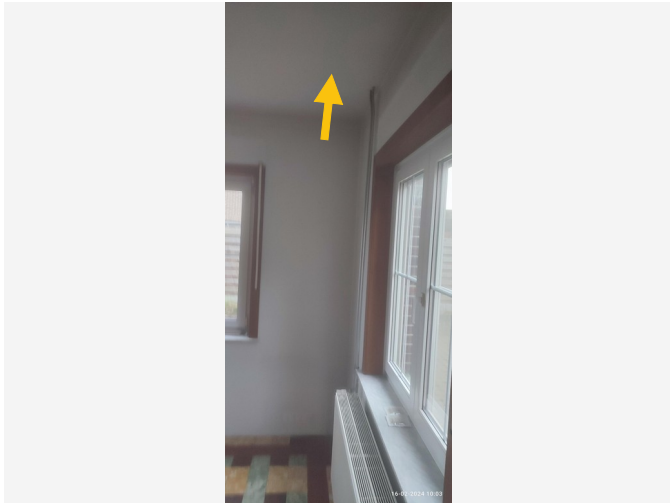
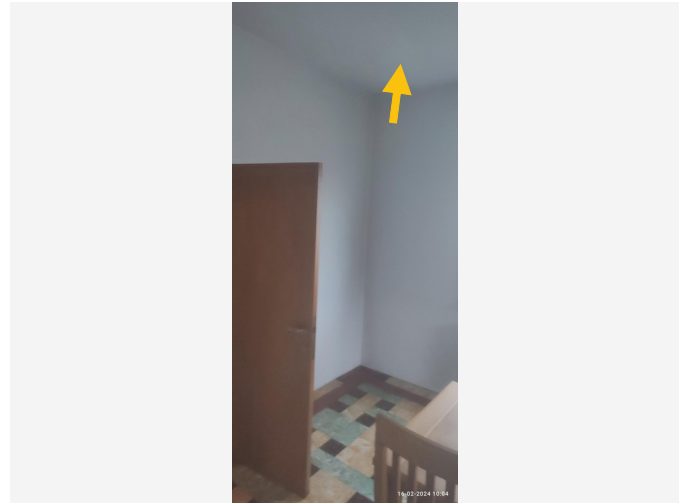
Fiche 6: pleister plafonds

Geen asbest

#	Type	Referentie	Resultaat
6.1	Mengmonster	r002448367	Geen asbest
