Asbestinventarisatetest

Ophovenbosstraat 11, 3660 Oudsbergen

Attestnummer : 20260421-000307.000

Uitgegeven op : 21.04.2026

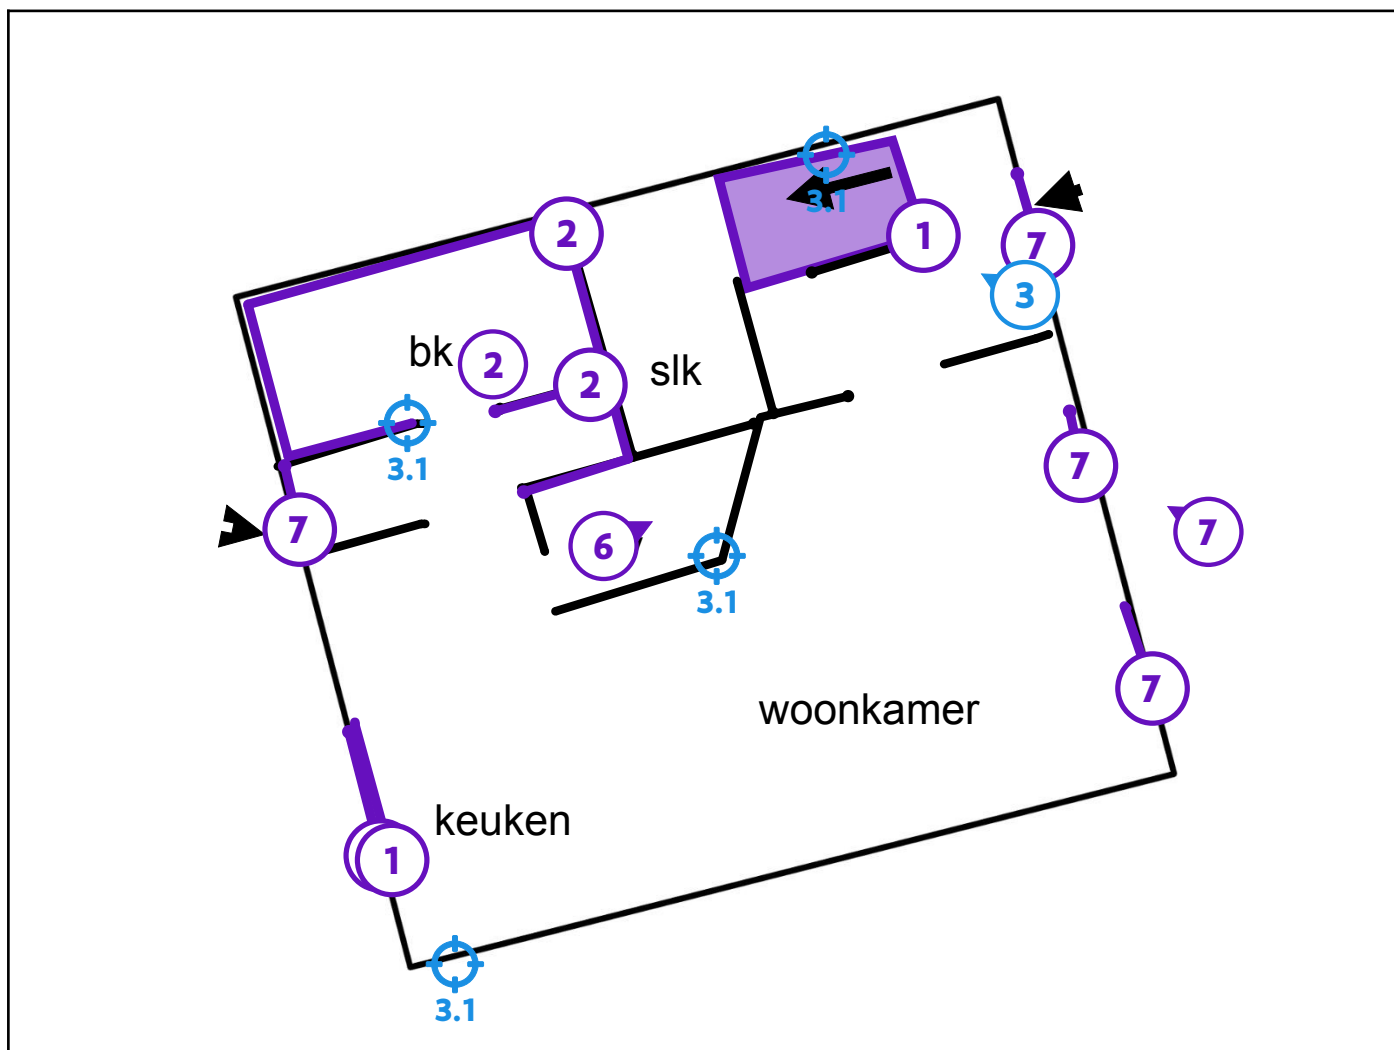
Plan 1.1: nv0

Beschrijving	Type	Actie
1. raamtabletten en traptreden in natuursteen	Advies	-
2. eventuele tegellijn achter wandtegels badkamer en wc	Advies	-
3. pleister wanden	Geen asbest	-
3.1 Code: g361	Mengmonster	-
6. CV-brander (niet verdacht)	Overige ruimte of materiaal	-
7. siliconen ramen	Overige ruimte of materiaal	-

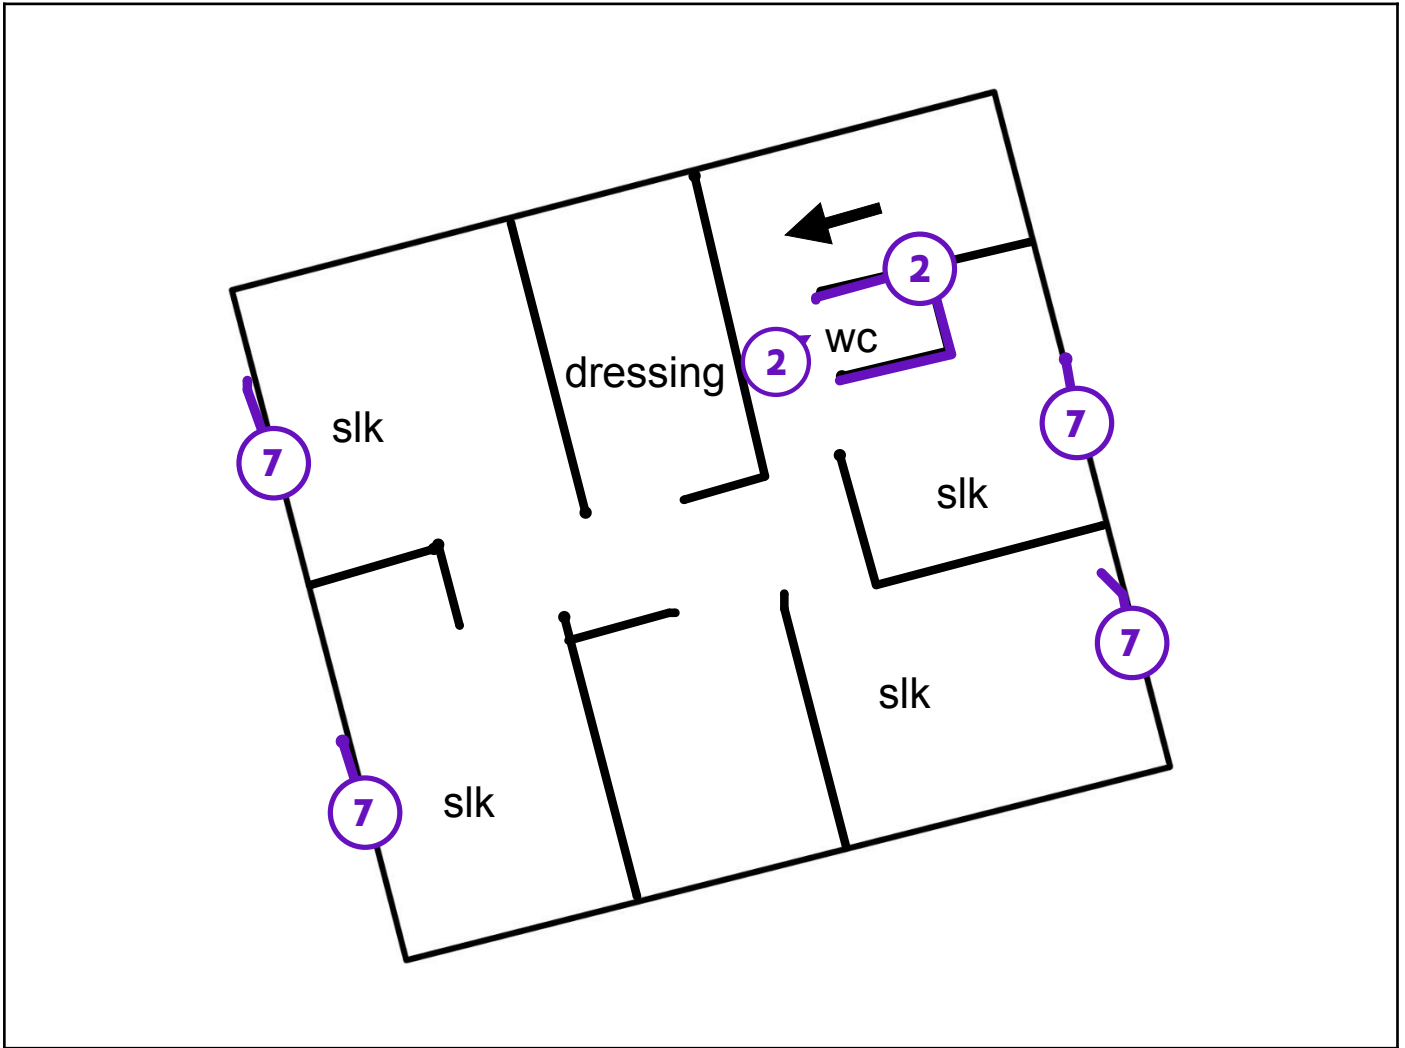
Plan 1.2: nv1

Beschrijving	Type	Actie
2. eventuele tegellijn achter wandtegels badkamer en wc	Advies	-
7. siliconen ramen	Overige ruimte of materiaal	-

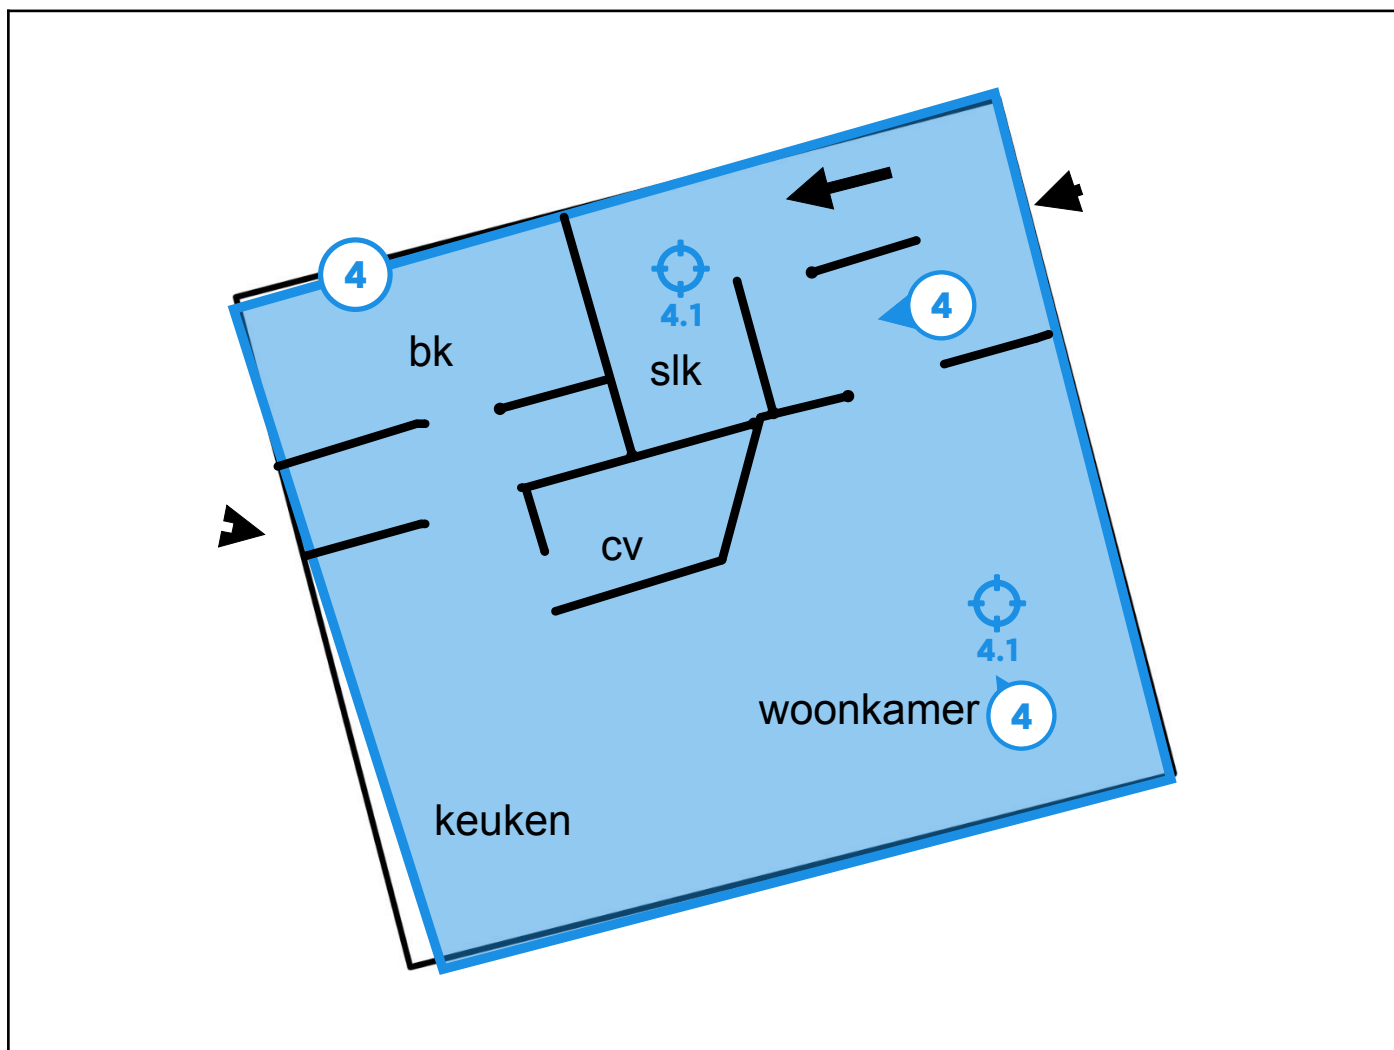
Plan 1.4: nv0 kopie

Beschrijving	Type	Actie
4. Pleisterwerk plafonds	Geen asbest	-
4.1 Code: g372	Mengmonster	-

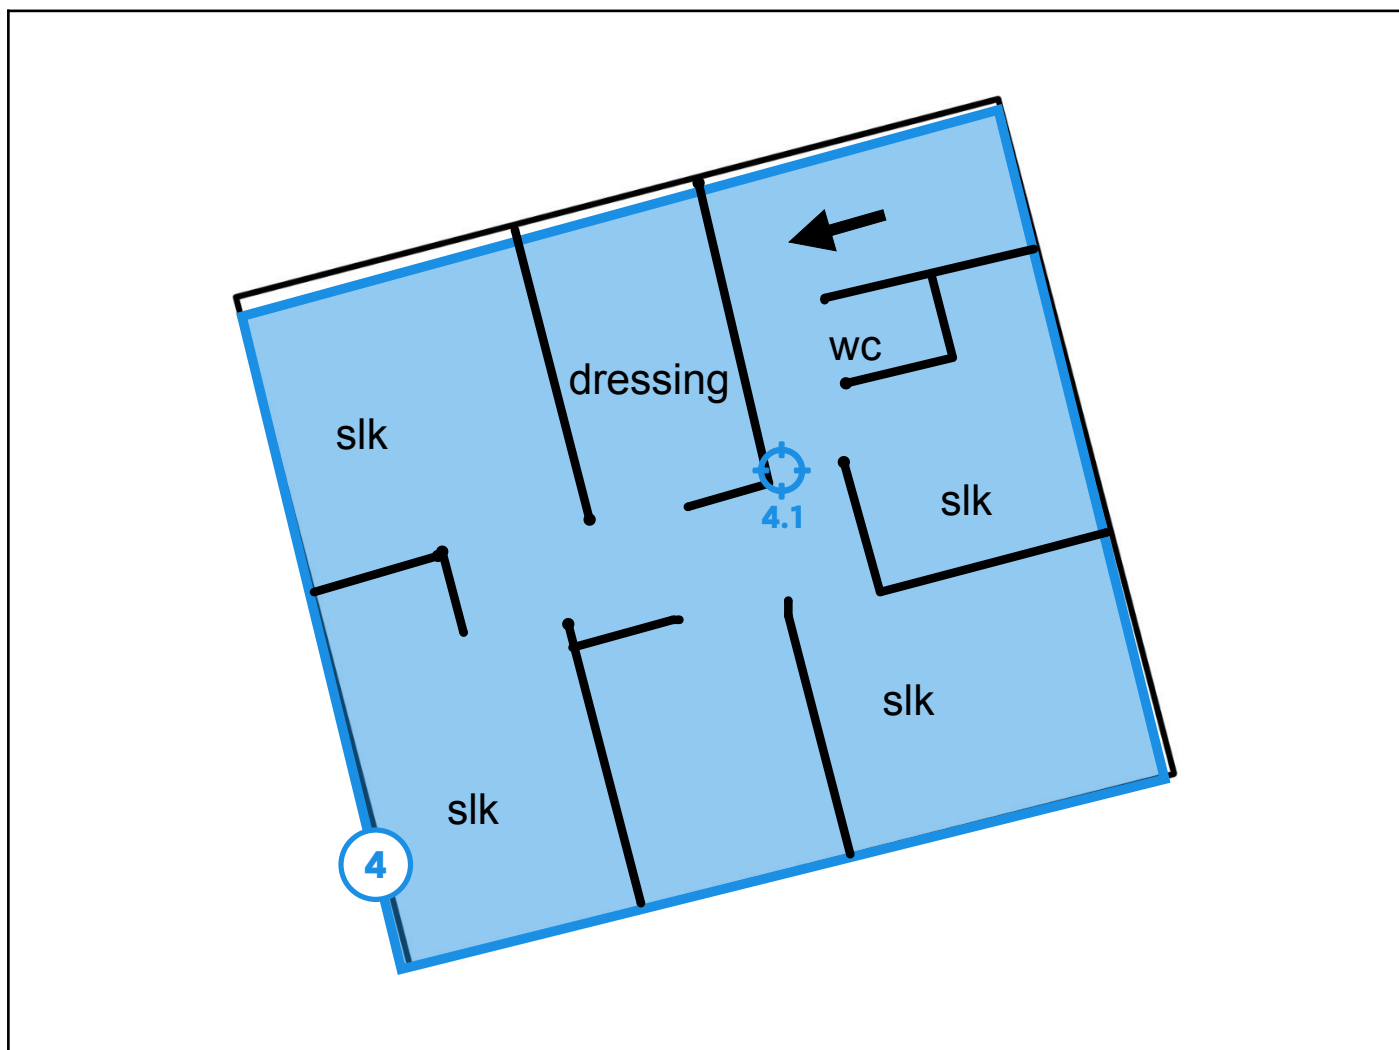
Plan 1.5: nv1 kopie

Beschrijving	Type	Actie
4. Pleisterwerk plafonds	Geen asbest	-
4.1 Code: g372	Mengmonster	-

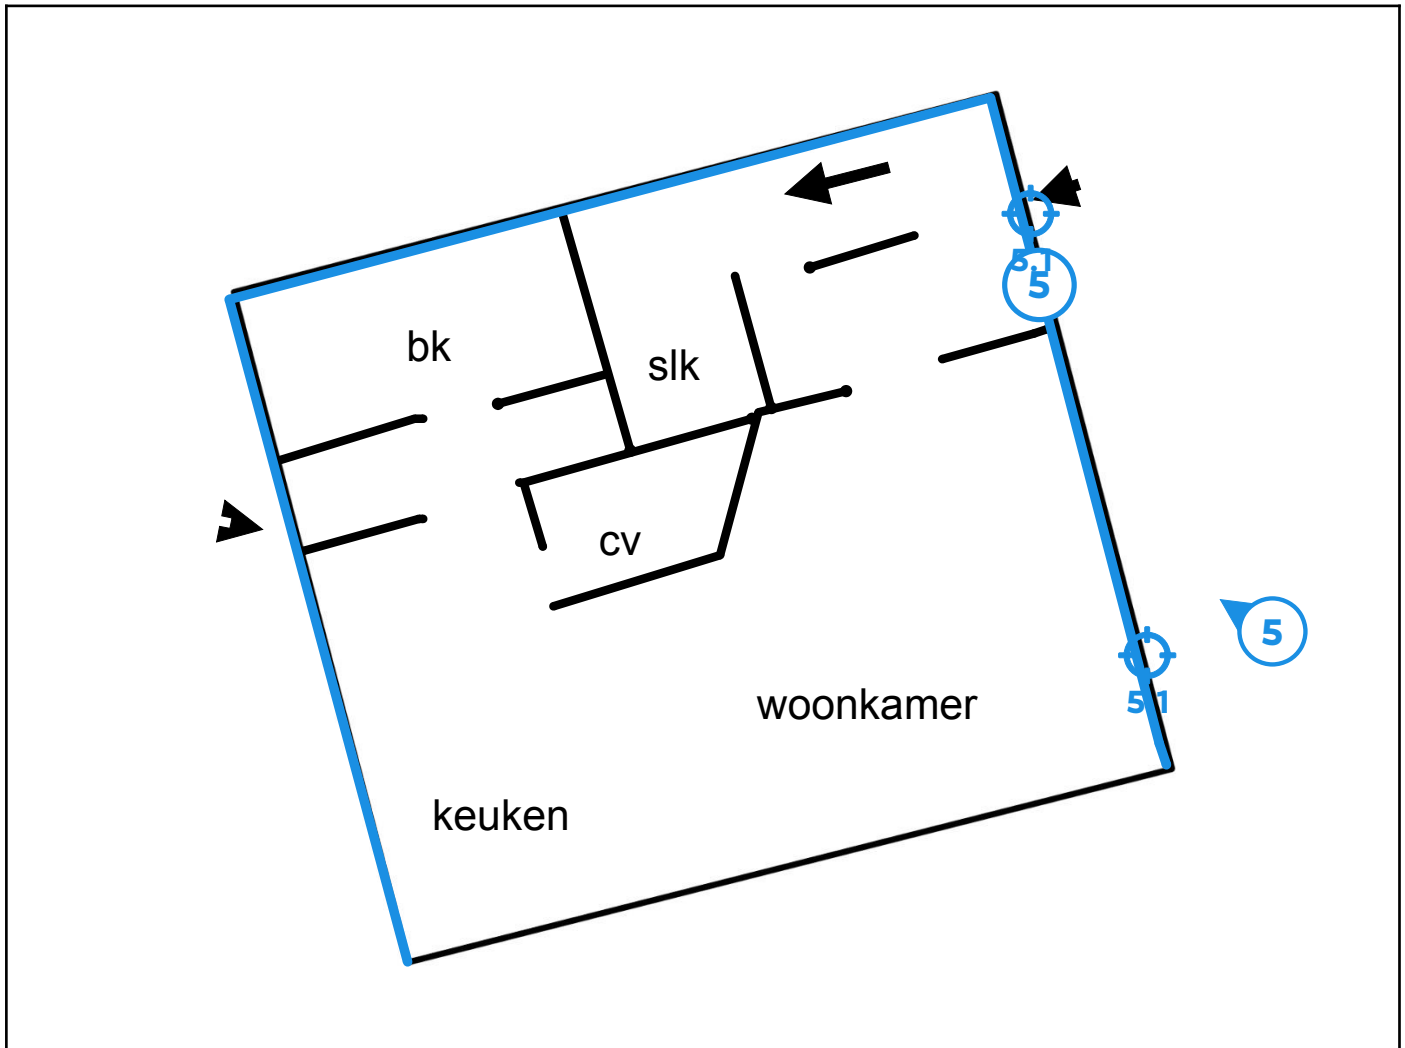
Plan 1.6: nv0 kopie

Beschrijving	Type	Actie
5. Crepi	Geen asbest	-
5.1 Code: g373	Mengmonster	-

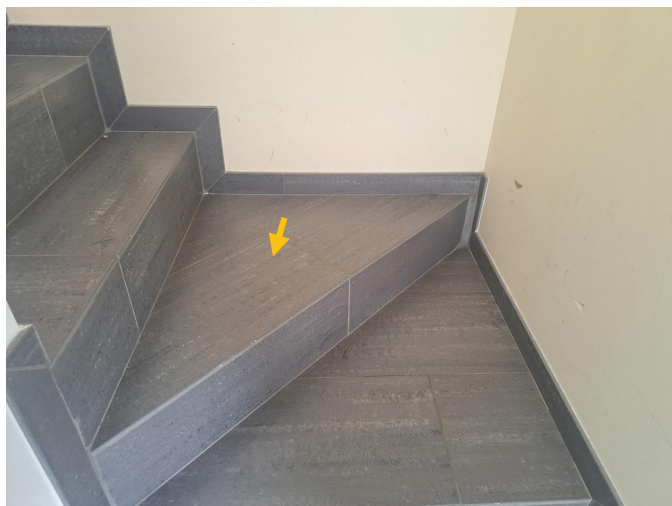
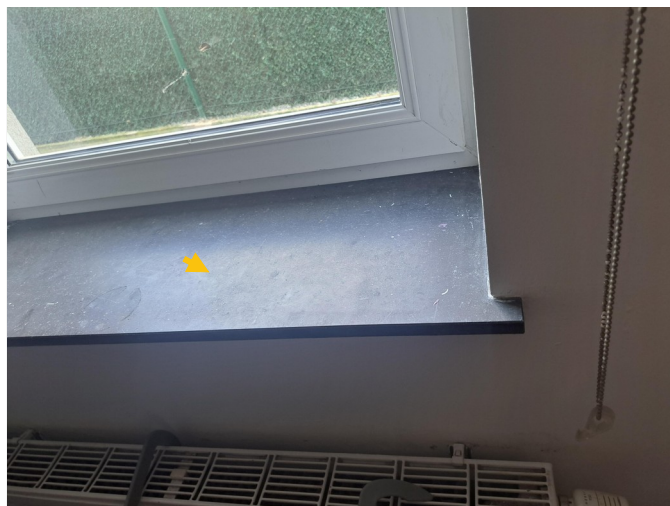
Informatie over een niet-asbestverdacht materiaal

Basis voor advies	De asbestdeskundige beoordeelt het materiaal als niet-asbestverdacht.
--------------------------	---

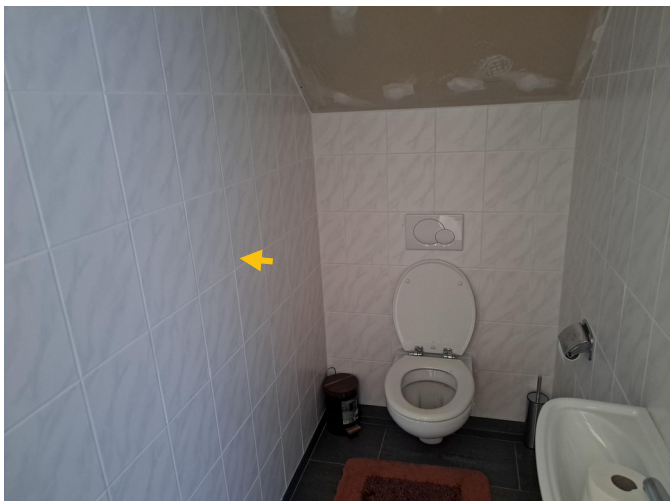
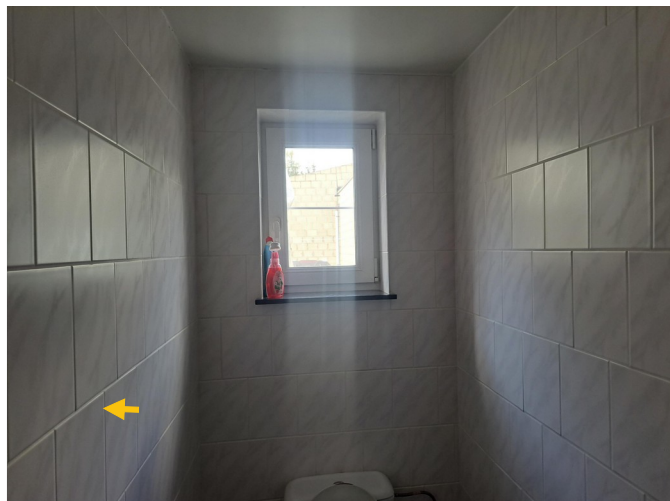
Fiche 2: eventuele tegellijm achter wandtegels badkamer en wc

Informatie over een materiaal dat de asbestdeskundige niet kan waarnemen of vaststellen

het zou kunnen dat er achter de wandtegels nog asbestverdachte lijm zit
in geval van later best eerst laten testen

Basis voor advies	Beoordeling op basis van expertise, zonder een vaststelling door de asbestdeskundige.
-------------------	---

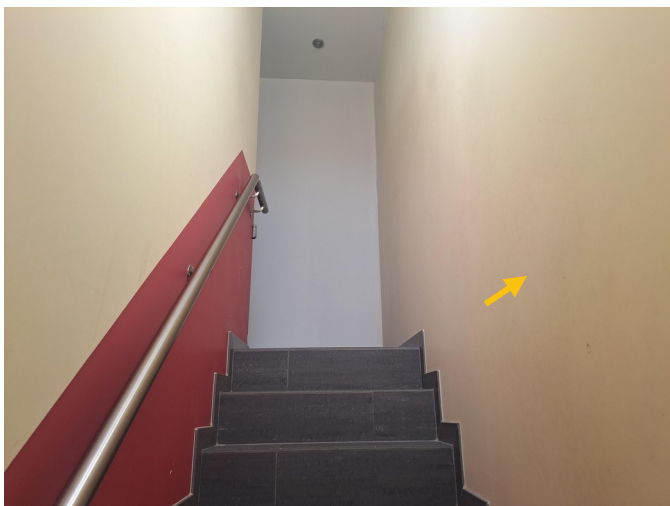
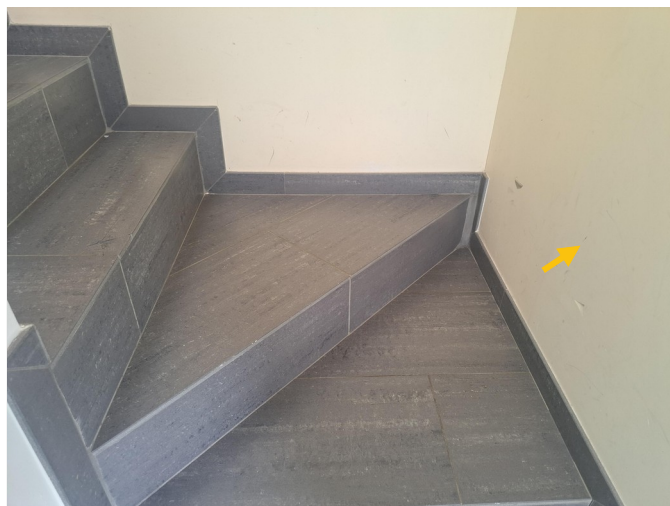
Fiche 3: pleister wanden

Geen asbest

#	Type	Referentie	Resultaat
3.1	Mengmonster	g361	Geen asbest

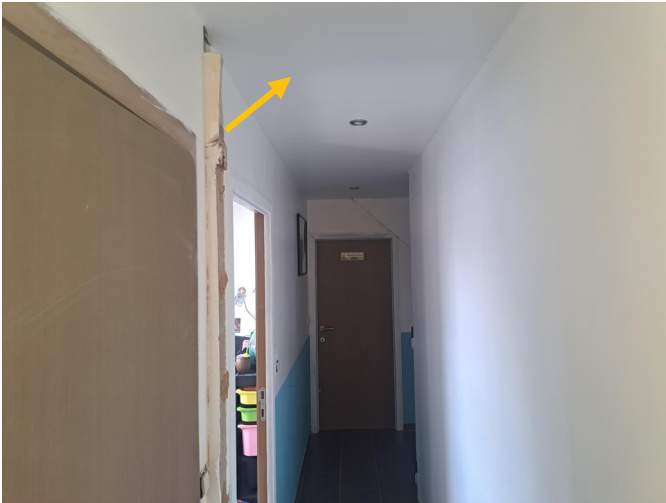
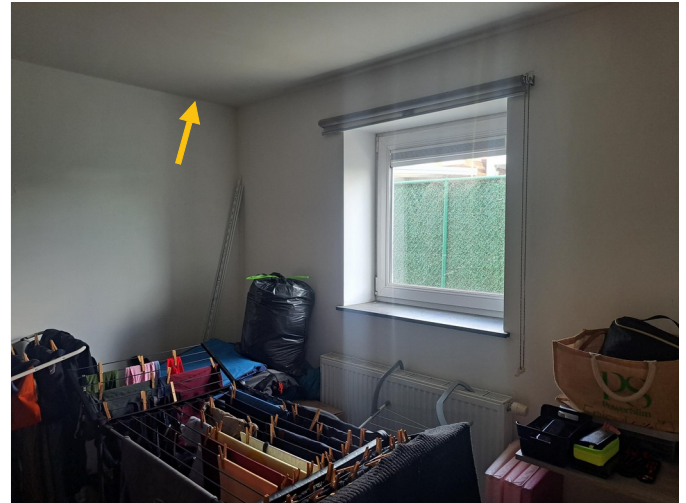
Fiche 4: Pleisterwerk plafonds

Geen asbest

#	Type	Referentie	Resultaat
4.1	Mengmonster	g372	Geen asbest

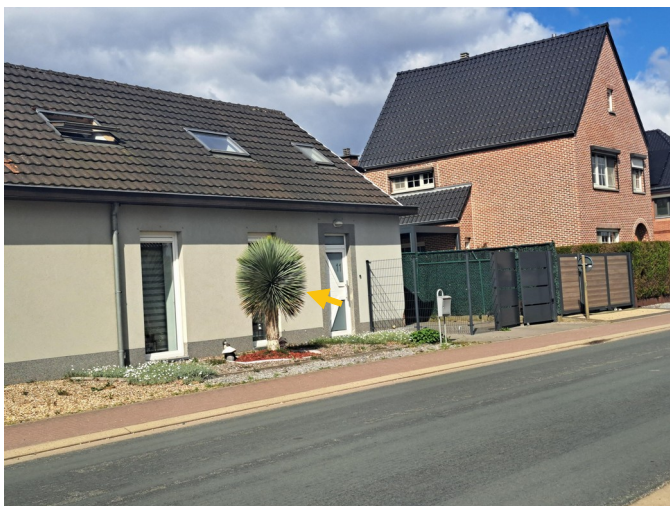
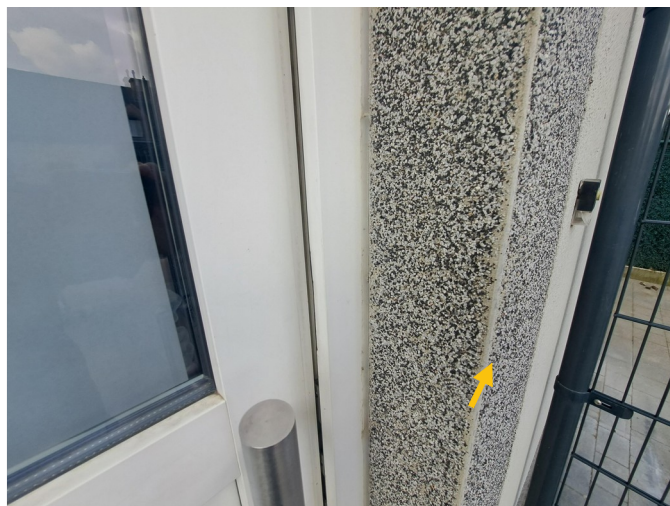
Fiche 5: Crepi

Geen asbest

#	Type	Referentie	Resultaat
5.1	Mengmonster	g373	Geen asbest
