# Asbestinventarisatetest

Sint Trudostraat 80, 3990 Peer

Attestnummer : 20260522-000208.000

Uitgegeven op : 22.05.2026

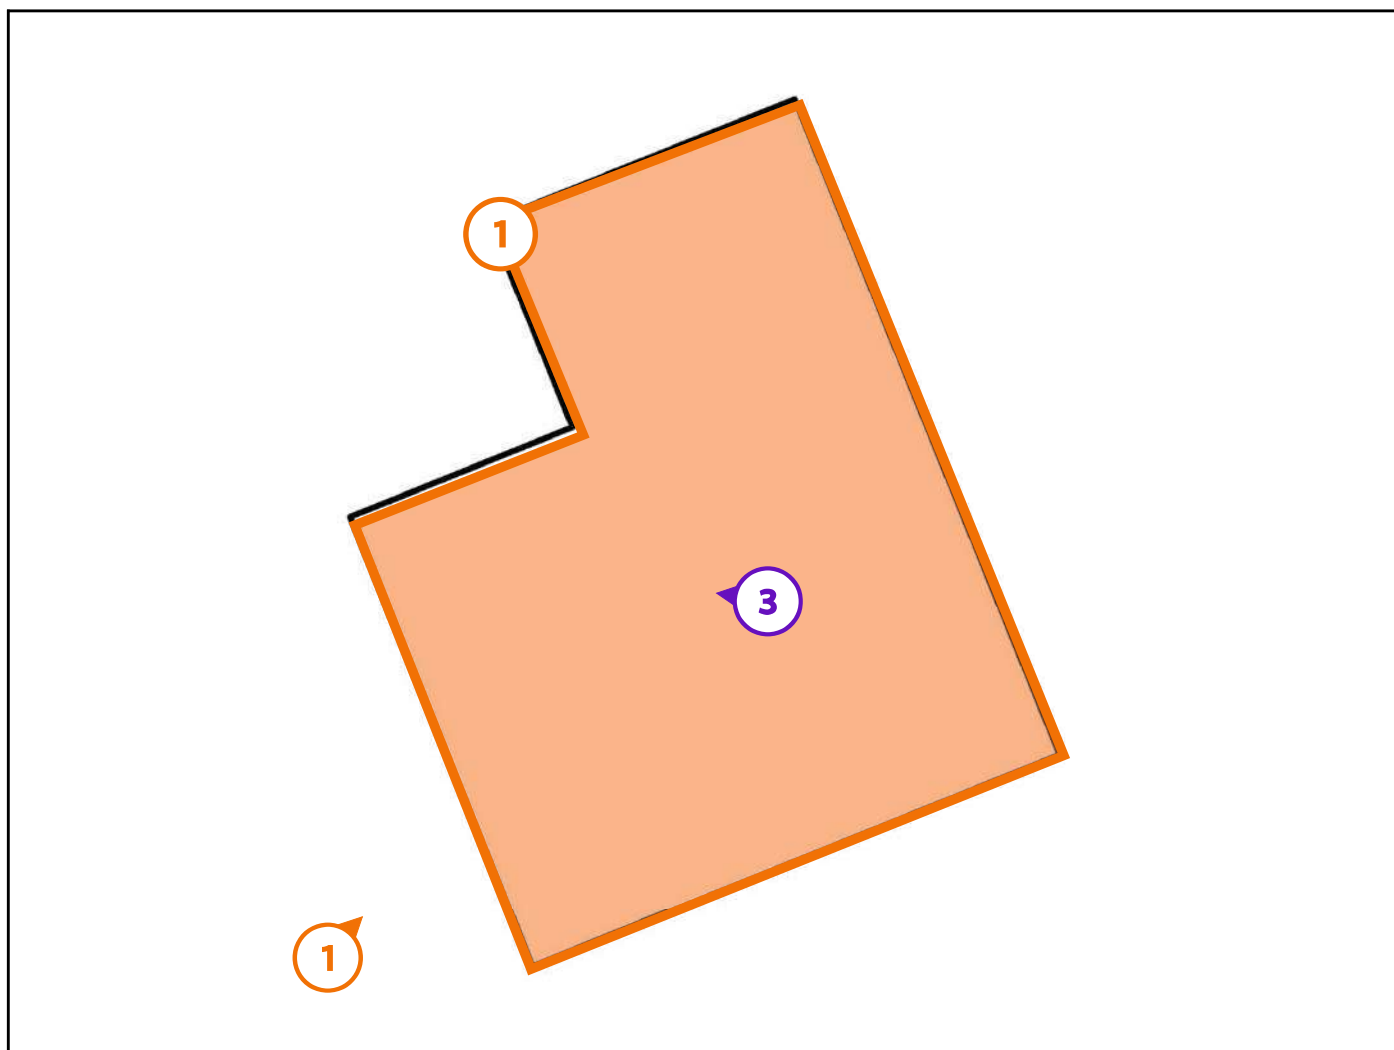
## Plan 1.4: dakenplan

Beschrijving	Type	Actie
1. Ieën dak	Asbestmateriaal	<a href="#">Verwijderen</a>
3. Schoorsteen rookgaskanaal	Beperking	-

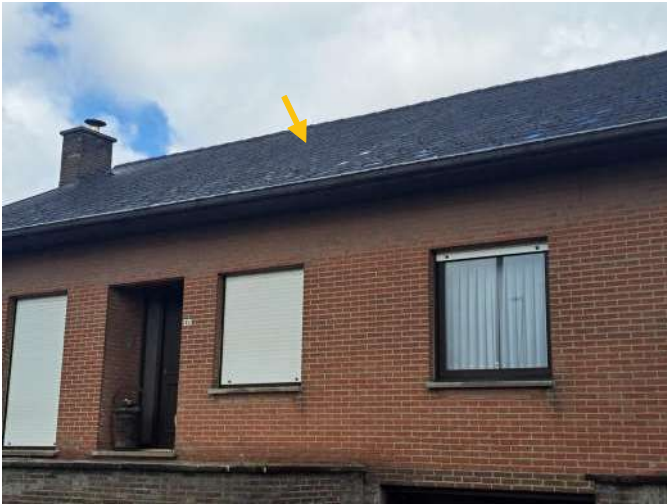
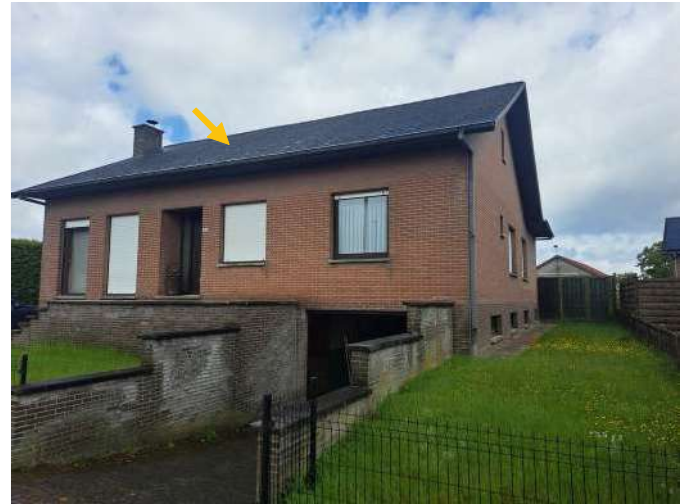
## Conclusie

Het asbestmateriaal valt onder de mijlpaal van 2034.

Eindbeoordeling materiaalrisico	Laag materiaalrisico en/of verlaagde kans op vezelvrijgave
---------------------------------	--

<b>Beschrijving</b>	leien dak
<b>Omgeving</b>	Buiten
<b>Primaire drager</b>	Schuin dak
<b>Asbestmateriaal</b>	Dak- en gevelbekleding - Lei, shingle
<b>Bindmiddel van asbestmateriaal</b>	Cement
<b>Gebondenheid op basis van bindmiddel</b>	Hecht
<b>Hoeveelheid (oppervlakte - aantal)</b>	<ul style="list-style-type: none"> <li>• 100,00 m<sup>2</sup> - 1 stuk</li> </ul>
<b>Totale oppervlakte</b>	100,00 m <sup>2</sup>
<b>Eenvoudig bereikbaar</b>	Ja
<b>Bevestigingswijze</b>	<ul style="list-style-type: none"> <li>• Genageld, geniet</li> </ul>
<b>Identificatiemethode</b>	<p>De asbestdeskundige beoordeelt het materiaal als asbestverdacht en dus asbesthoudend, en dit zonder monstername.</p> <p>Motivatie: De monstername brengt andere schade aan dan schade die inherent is aan de monstername.</p>
<b>Destructieve handeling voor identificatie</b>	Nee
<b>Opmerking</b>	Op basis van onze expertise als deskundigen hebben we deze leien als asbesthoudend geclassificeerd, zonder staalname. De opgegeven volumes zijn slechts schattingen en mogen niet worden gebruikt als maatstaf voor heffingen.

Verwijderen

- Zorg voor een veilig beheer. Vermijd het beschadigen van het asbestmateriaal. Controleer de toestand jaarlijks op wijzigingen.
- Hemelwater dat afspoelt van asbestcement daken of gevels kan asbestdeeltjes bevatten. Gebruik het enkel voor gesloten circuits (bv. spoelen toiletten). Reinig na het vervangen van het dak of de gevel de dakgoten en regenwaterput of -ton om asbesthoudend sediment of slib te verwijderen
- Voer bijkomende staalname(s) uit.

- Eenvoudige handelingen: mag via doe-het-zelf of door werknemer(s) met opleidingsattest eenvoudige handelingen  
Raadpleeg de actuele wetgeving op de website van OVAM. Onder strikte voorwaarden is het eventueel toegestaan om deze toepassing zelf te verwijderen.
- Eenvoudige handelingen: enkel door erkend asbestverwijderaar  
Gezien de staat van de leien, die redelijk verweerd zijn, en hoewel deze eventueel door eenvoudige handelingen verwijderd kunnen worden, adviseer ik als deskundige om de verwijdering te laten uitvoeren

door een erkende asbestverwijderaar. Dit garandeert de veiligheid van zowel de bewoners als de burens.

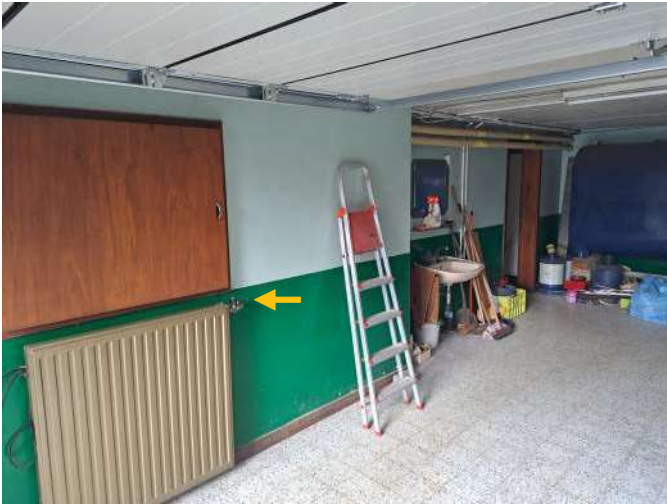
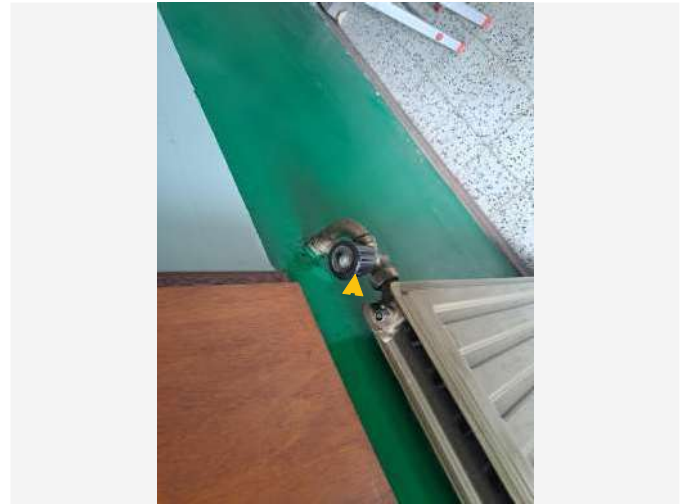
Het asbestmateriaal valt onder de mijlpaal van 2040.

gebruik deze voorzichtig zolang u deze niet vervang.

Eindbeoordeling materiaalrisico	Laag materiaalrisico en/of verlaagde kans op vezelvrijgave
---------------------------------	--

Beschrijving	Bakeliet radiatorknoppen
Omgeving	Binnen
Primaire drager	Ruimteverwarming
Asbestmateriaal	Plaat, paneel, tablet - Type Bakeliet
Bindmiddel van asbestmateriaal	Kunststof of -hars
Gebondenheid op basis van bindmiddel	Hecht
Hoeveelheid (oppervlakte - dikte - aantal)	• 1,00 m <sup>2</sup> - 0,80 cm - 5 stuks
Totaal volume	0,04 m <sup>3</sup>
Eenvoudig bereikbaar	Ja
Bevestigingswijze	• Geschroefd
Identificatiemethode	De asbestdeskundige beoordeelt het materiaal als asbestverdacht en dus asbesthoudend, en dit zonder monstername.  Motivatie: De monstername brengt andere schade aan dan schade die inherent is aan de monstername.
Destructieve handeling voor identificatie	Nee
Opmerking	Deze oppervlakte werd niet gemeten, maar geschat op basis van een benadering voor alle aanwezige radiatorknoppen. Deze schatting mag niet worden gebruikt als maatstaf voor heffingen. Als deskundige hebben wij geverifieerd dat het materiaal inderdaad bakeliet betreft en geen harde PVC. Bakeliet wordt door ons beschouwd als een asbestverdachte toepassing, aangezien het in veel gevallen asbesthoudend is. We hebben echter geen staalname uitgevoerd om de functionaliteit van de radiatorknoppen niet in gevaar te brengen.

Zorgvuldig beheren

- Zorg voor een veilig beheer. Vermijd het beschadigen van het asbestmateriaal. Controleer de toestand jaarlijks op wijzigingen.
- Voer bijkomende staalname(s) uit.

- Eenvoudige handelingen: mag via doe-het-zelf of door werknemer(s) met opleidingsattest eenvoudige handelingen  
Raadpleeg de actuele wetgeving op de website van OVAM. Onder strikte voorwaarden kan het eventueel toegestaan zijn om deze toepassing zelf te verwijderen. Bij twijfel wordt echter sterk aangeraden om een erkende asbestverwijderaar te raadplegen. Zorg er bovendien voor dat u zich goed informeert via de websites van OVAM en andere officiële bronnen over de persoonlijke beschermingsmaatregelen die nodig zijn en de richtlijnen voor het veilig verwijderen van asbest.

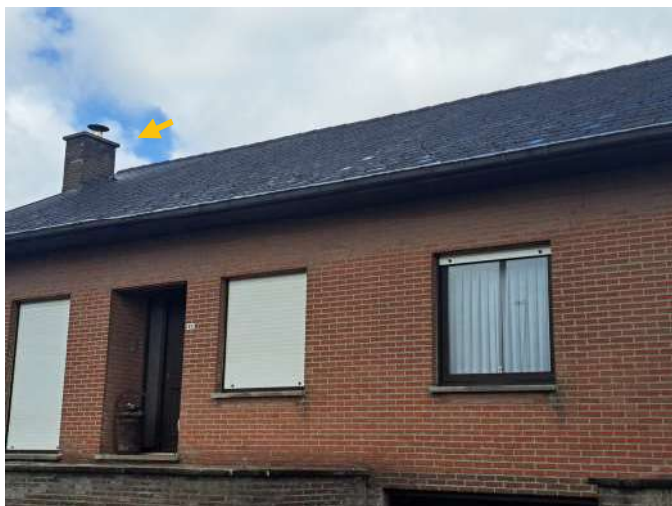
**Reden:** Het te onderzoeken materiaal situeert zich hoger dan 3,50 m te rekenen vanaf een veilige ondergrond

**Uitleg van de asbestdeskundige:** Het rookgaskanaal is niet beoordeeld. Aan de binnenzijde is de kachel aangesloten. Aan de buitenzijde is het hoger dan 3,5 meter om de schoorsteen te inspecteren. Het is niet zichtbaar of er een asbestverdacht rookgaskanaal aanwezig is in de schoorsteen. Conform ons inspectieprotocol mogen wij een beperking inroepen voor hoogtes hoger dan 3,5 m. Indien men dit wil laten onderzoeken, dient er een nieuwe afspraak gemaakt te worden en moet er een hoogtewerker voorzien worden, evenals iemand die bevoegd is om deze te bedienen en eventueel een techniek die de al dan niet aanwezige schouwhoed kan afnemen en weer terugplaatsen.

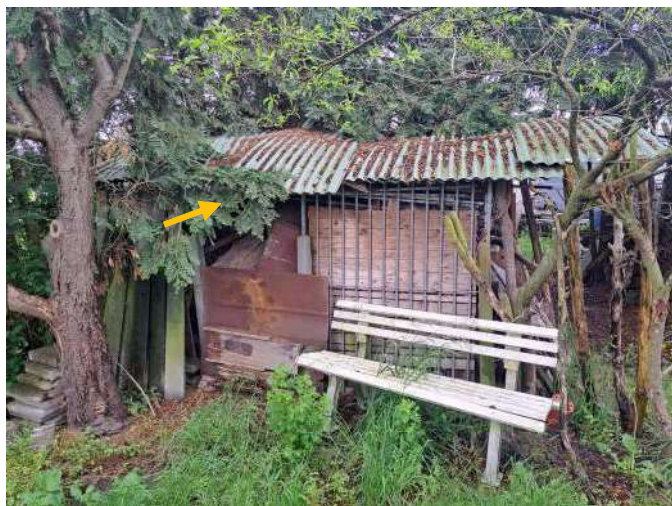
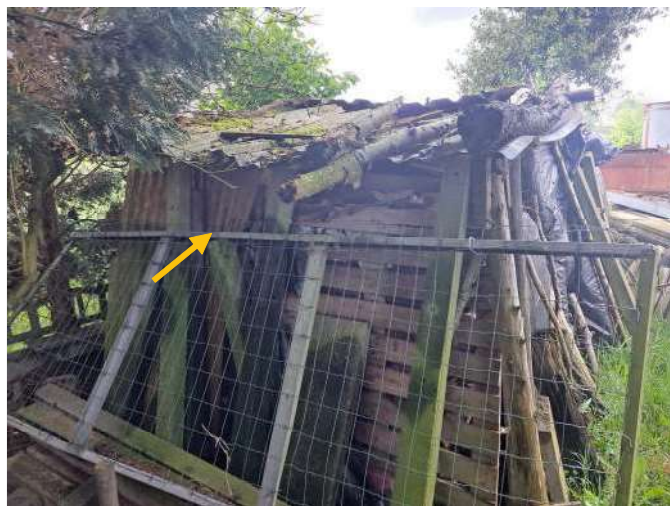
Basis voor advies	De asbestdeskundige beoordeelt het materiaal als niet-asbestverdacht.
-------------------	---

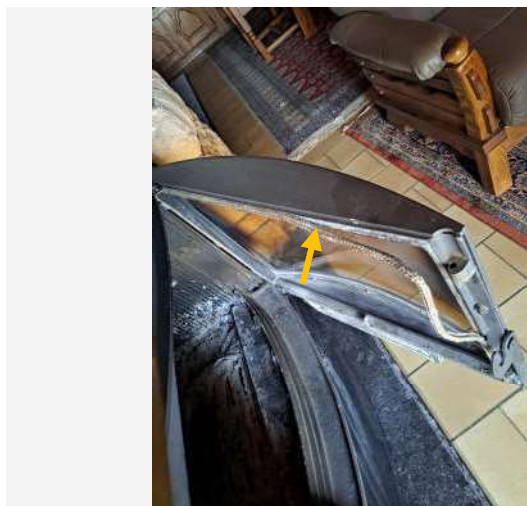
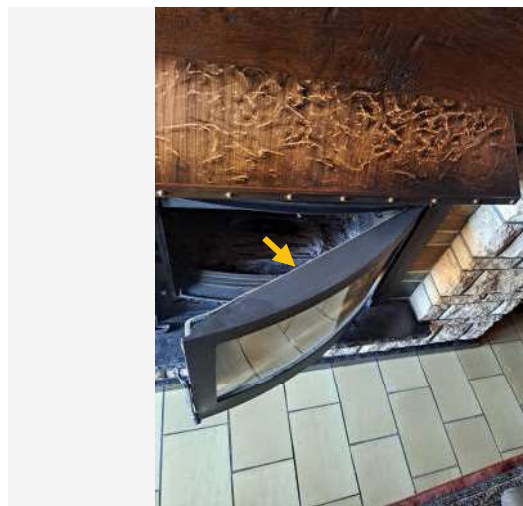
<b>Basis voor advies</b>	De asbestdeskundige beoordeelt het materiaal als niet-asbestverdacht.
--------------------------	---

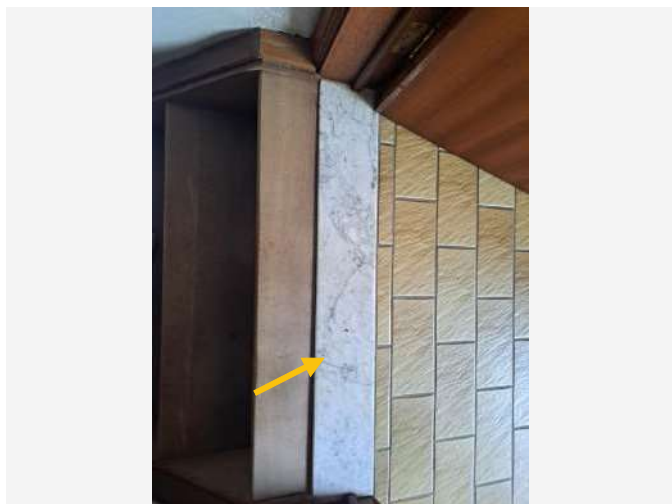
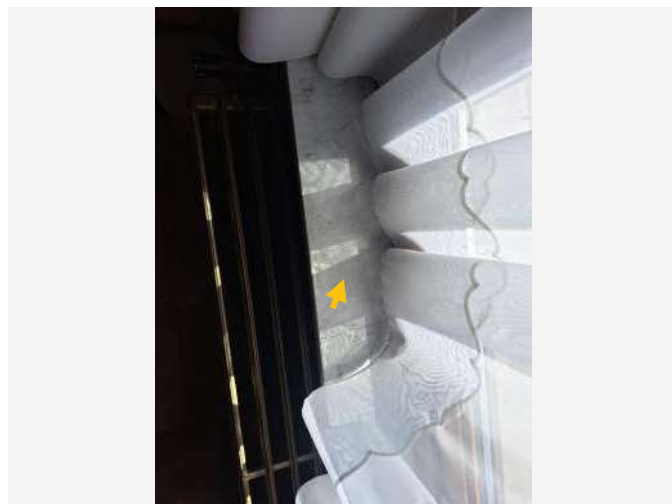
natuursteen , geen masal

Basis voor advies	De asbestdeskundige beoordeelt het materiaal als niet-asbestverdacht.
-------------------	---

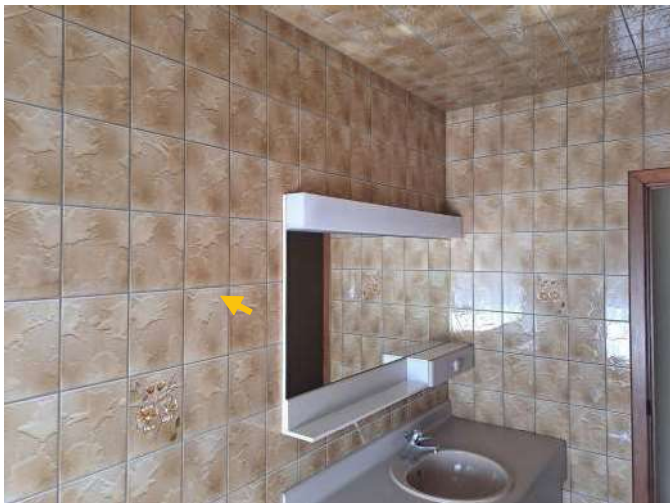
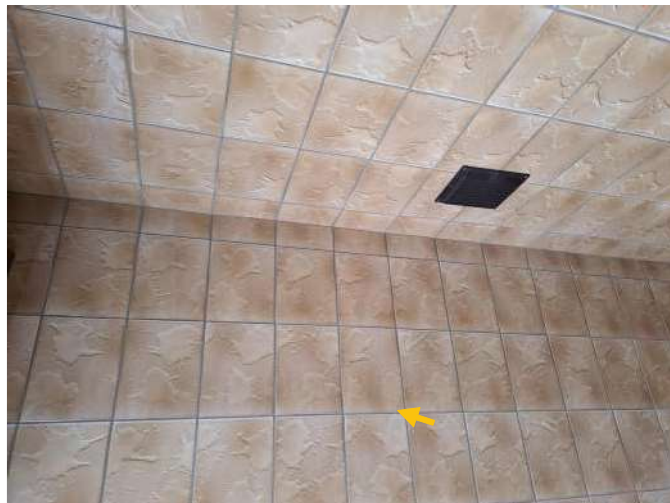
## Fiche 7: eventuele tegellijm achter wandtegels badkamer en wc

het zou kunnen dat er achter de wandtegeks nog asbesthoudende lijm zit  
indien dit blijkt bij verwijdering best eerst laten testen

Basis voor advies	Beoordeling op basis van expertise, zonder een vaststelling door de asbestdeskundige.
-------------------	---

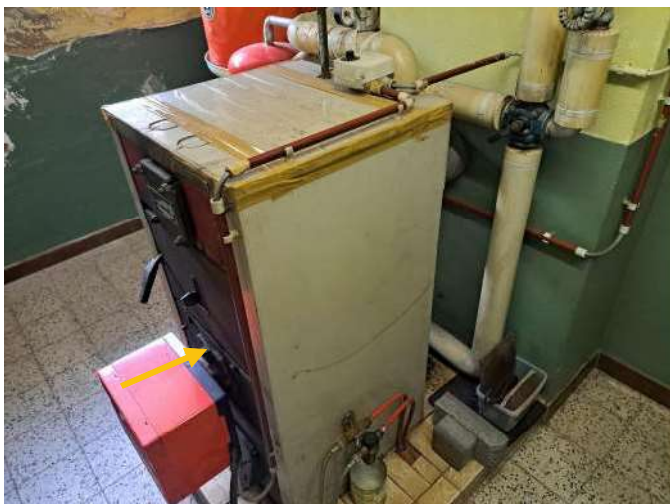
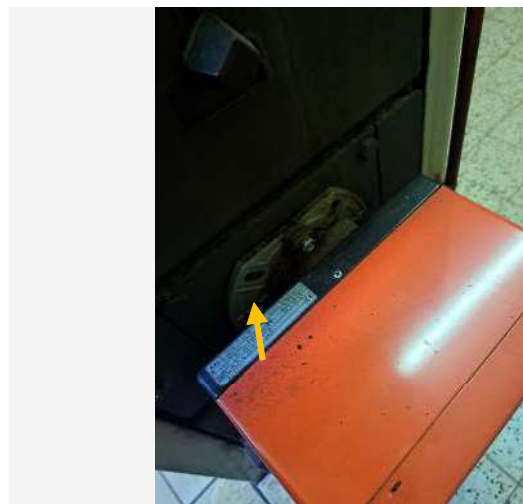
## Fiche 8: Pakking CV-brander

Geen asbest

#	Type	Referentie	Resultaat
8.1	Puntmonster	g862	Geen asbest

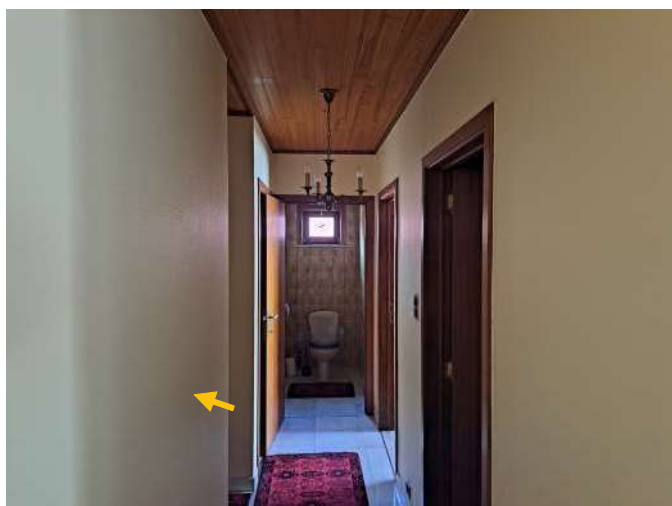
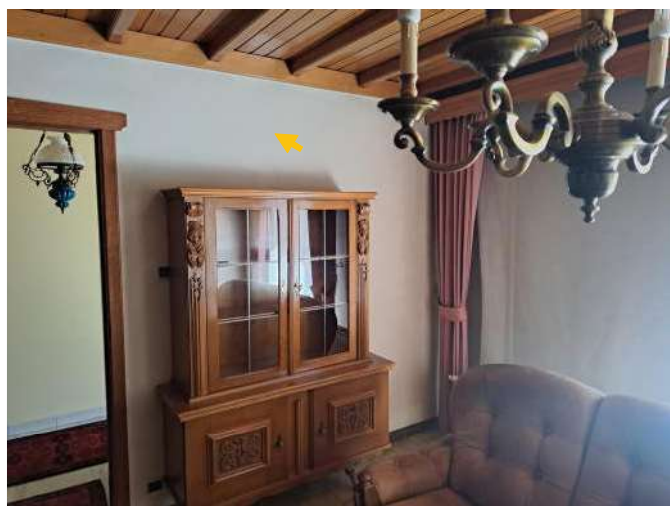
## Fiche 9: Pleisterwerk wanden

Geen asbest

#	Type	Referentie	Resultaat
9.1	Mengmonster	g861	Geen asbest

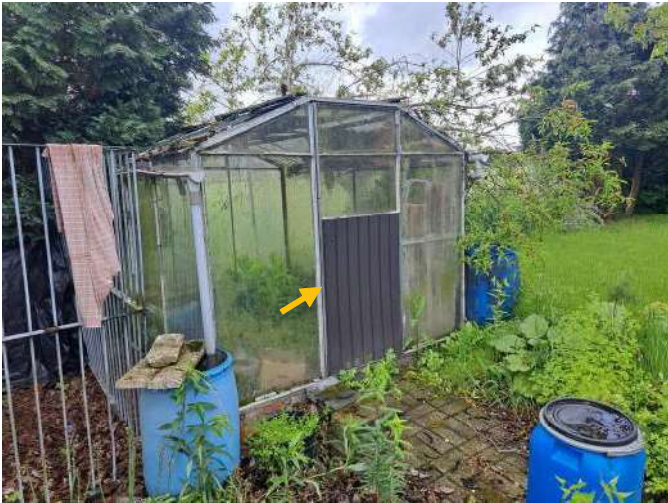
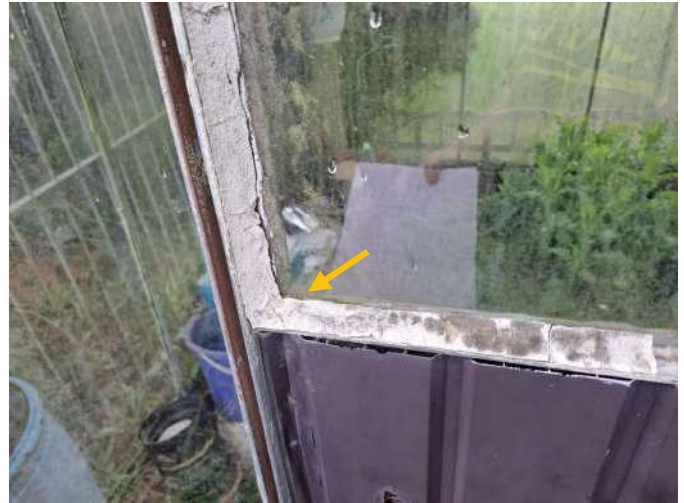
## Fiche 10: mastiek serre

Geen asbest

#	Type	Referentie	Resultaat
10.1	Mengmonster	g863	Geen asbest
