Asbestinventarisatetest

de Baronaigestraat 11, 1820 Steenokkerzeel

Attestnummer : 20260512-000253.000

Uitgegeven op : 12.05.2026

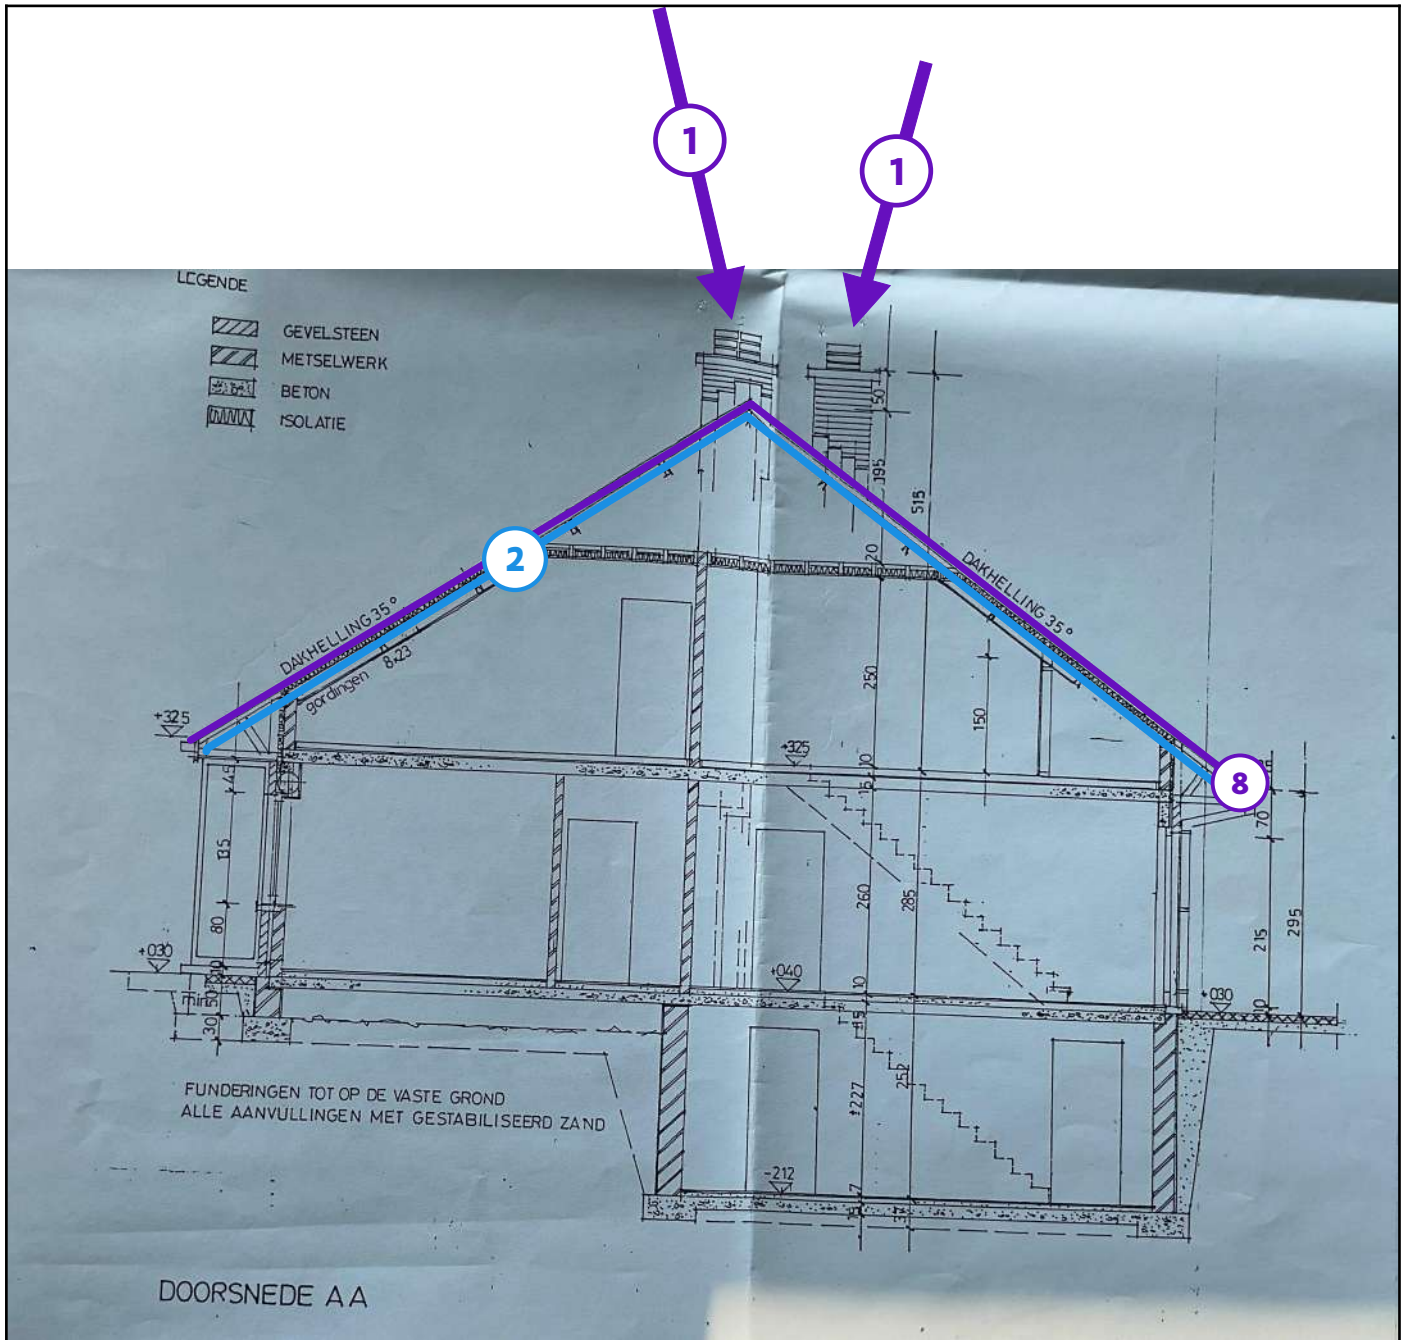
Plan 1.3: Dwarsdoorsnede

Beschrijving	Type	Actie
1. * de schoorsteen op het dak	Beperking	-
2. Menuiserie onderdak	Geen asbest	-
8. - geen verdacht dakbedekking	Overige ruimte of materiaal	-

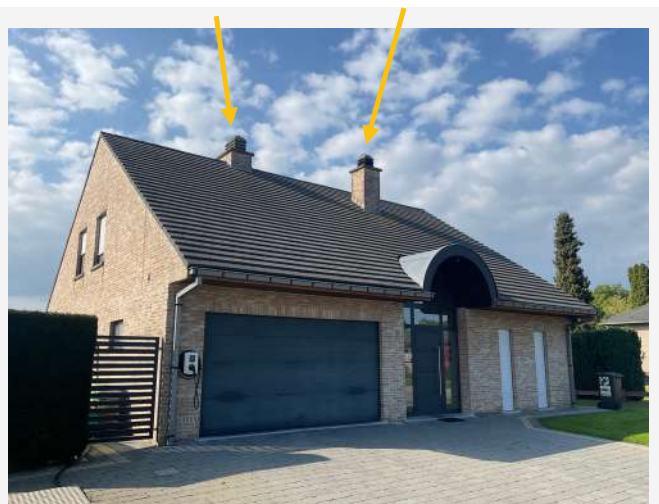
Tijdelijke beperking

Reden: Het te onderzoeken materiaal situeert zich hoger dan 3,50 m te rekenen vanaf een veilige ondergrond

Uitleg van de asbestdeskundige: de binnekant van de schoorsteen en de buitenzijden op het dak kon niet onderzocht worden .

deze is hoger als 3.5m van een veilige ondergrond en niet veilig bereikbaar

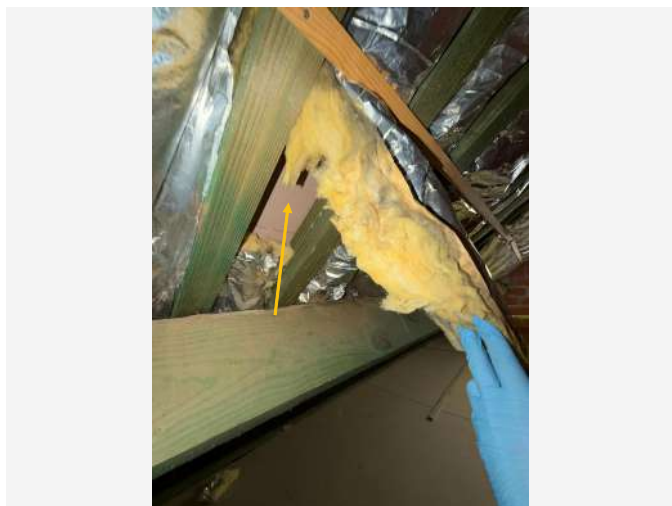
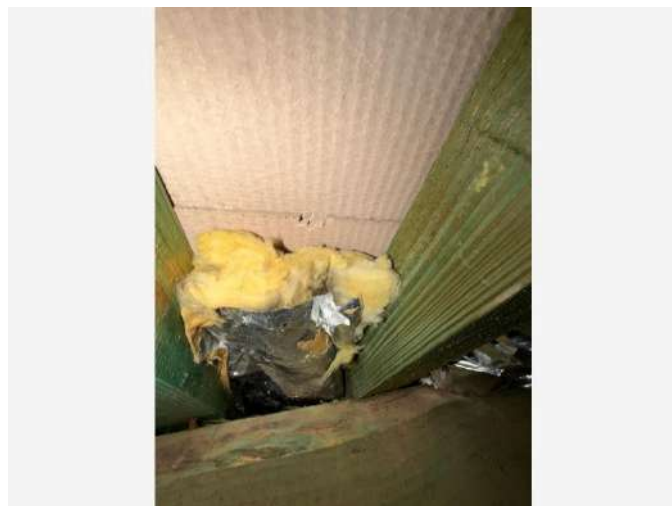
Conclusie

Geen asbest

#	Type	Referentie	Resultaat
2.1	Mengmonster	25205/03	Geen asbest

Beschrijving	Menuiserie onderdak
Omgeving	Binnen
Primaire drager	Schuin dak
Bindmiddel van materiaal	Cement
Gebondenheid op basis van bindmiddel	Hecht
Hoeveelheid (oppervlakte - dikte - aantal)	• 150,00 m ² - 0,30 cm - 1 stuk
Totaal volume	0,45 m ³
Identificatiemethode	Een monsternamen door de asbestdeskundige met laboanalyse door een asbestlabo.
Destructieve handeling voor identificatie	Nee

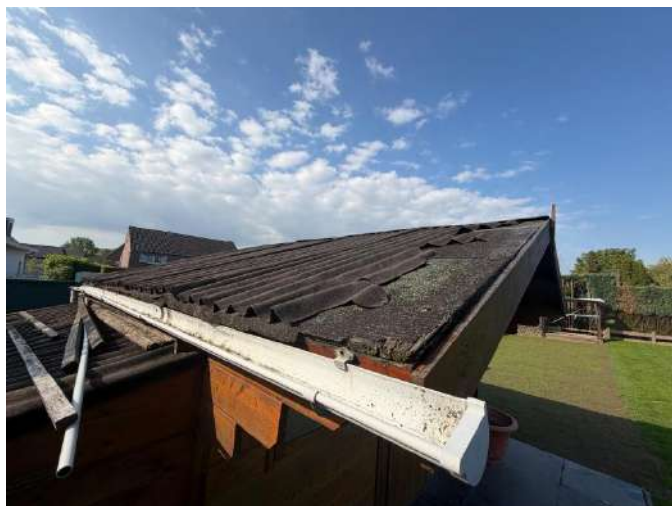
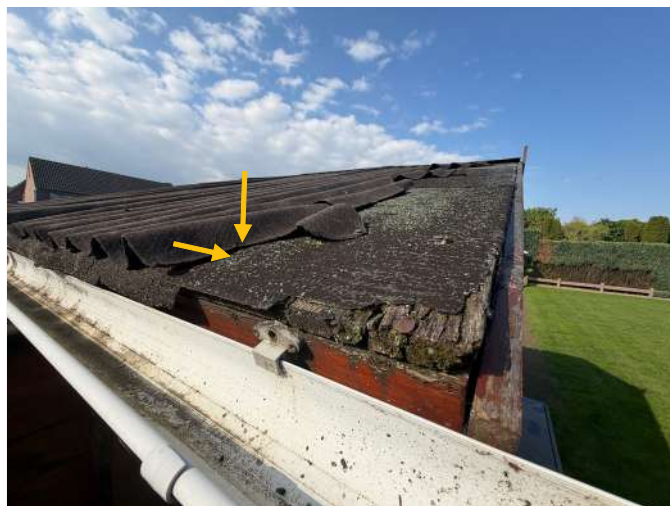
Conclusie

Geen asbest

#	Type	Referentie	Resultaat
3.1	Puntmonster	26205/04	Geen asbest

Beschrijving	tuinshuis - roofing dakbedekking
Omgeving	Buiten
Primaire drager	Schuin dak
Bindmiddel van materiaal	Bitumen (roofing, teer, asfalt)
Gebondenheid op basis van bindmiddel	Hecht
Hoeveelheid (oppervlakte - aantal)	• 15,00 m ² - 1 stuk
Totale oppervlakte	15,00 m ²
Identificatiemethode	Een monstername door de asbestdeskundige met laboanalyse door een asbestlabo.
Destructieve handeling voor identificatie	Nee
Opmerking	Deze oppervlakte, volumes en gewichten zijn niet gemeten, maar geschat op basis van een benadering van het aanwezig pleisterwerk in alle muren (de opgegeven hoeveelheden mogen niet gebruikt worden als maatstaf van heffing).

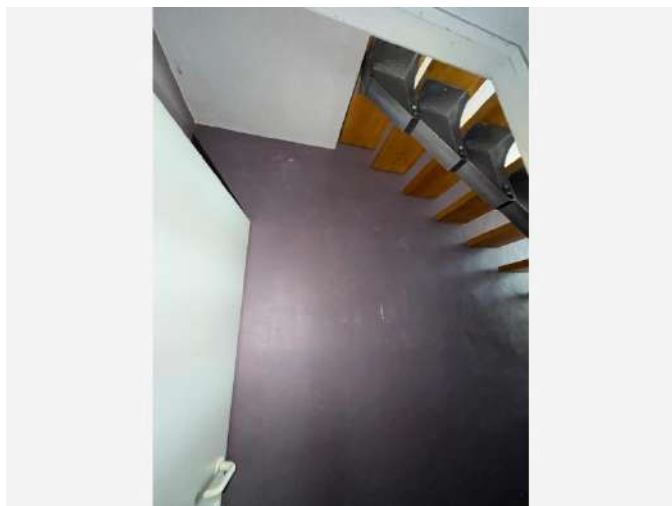
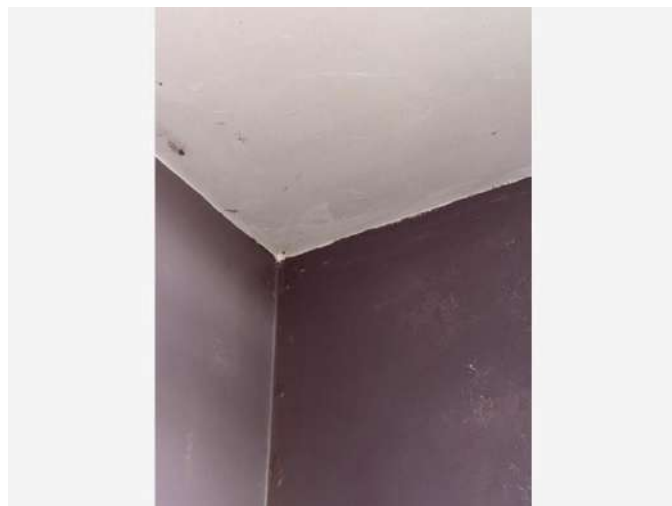
Fiche 4: * Pleisterwerk plafonds

Conclusie

Geen asbest

#	Type	Referentie	Resultaat
4.1	Mengmonster	26205/02	Geen asbest

Beschrijving	* Pleisterwerk plafonds
Omgeving	Binnen
Primaire drager	Plafond
Bindmiddel van materiaal	Gips - kalk
Gebondenheid op basis van bindmiddel	Niet-hechtgebonden
Hoeveelheid (oppervlakte - dikte - aantal)	• 120,00 m ² - 1,00 cm - 1 stuk
Totaal volume	1,20 m ³
Identificatiemethode	Een monstername door de asbestdeskundige met laboanalyse door een asbestlabo.
Destructieve handeling voor identificatie	Nee
Opmerking	Deze oppervlakte, volumes en gewichten zijn niet gemeten, maar geschat op basis van een benadering van het aanwezig pleisterwerk in alle plafonds (de opgegeven hoeveelheden mogen niet gebruikt worden als maatstaf van heffing).

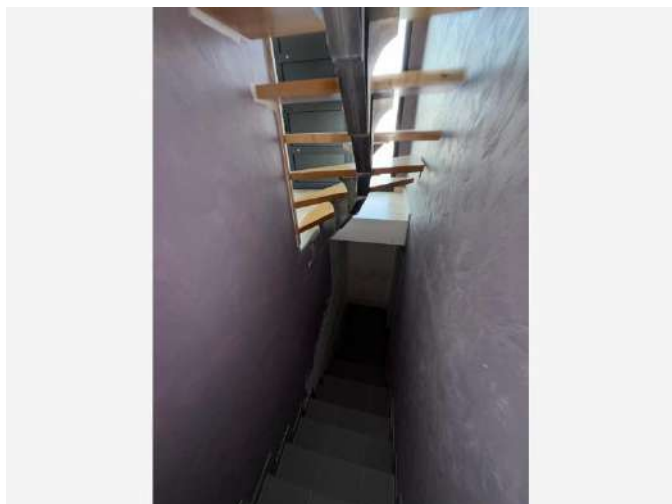
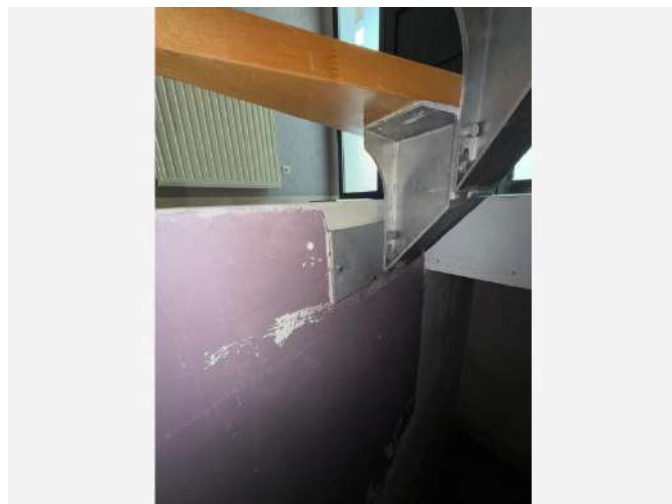
Fiche 5: * Pleisterwerk muren

Conclusie

Geen asbest

#	Type	Referentie	Resultaat
5.1	Mengmonster	26205/01	Geen asbest

Beschrijving	* Pleisterwerk muren
Omgeving	Binnen
Primaire drager	Binnenwand
Bindmiddel van materiaal	Gips - kalk
Gebondenheid op basis van bindmiddel	Niet-hechtgebonden
Hoeveelheid (oppervlakte - dikte - aantal)	• 600,00 m ² - 1,00 cm - 1 stuk
Totaal volume	6,00 m ³
Identificatiemethode	Een monstername door de asbestdeskundige met laboanalyse door een asbestlabo.
Destructieve handeling voor identificatie	Nee
Opmerking	Deze oppervlakte, volumes en gewichten zijn niet gemeten, maar geschat op basis van een benadering van het aanwezig pleisterwerk in alle muren (de opgegeven hoeveelheden mogen niet gebruikt worden als maatstaf van heffing).

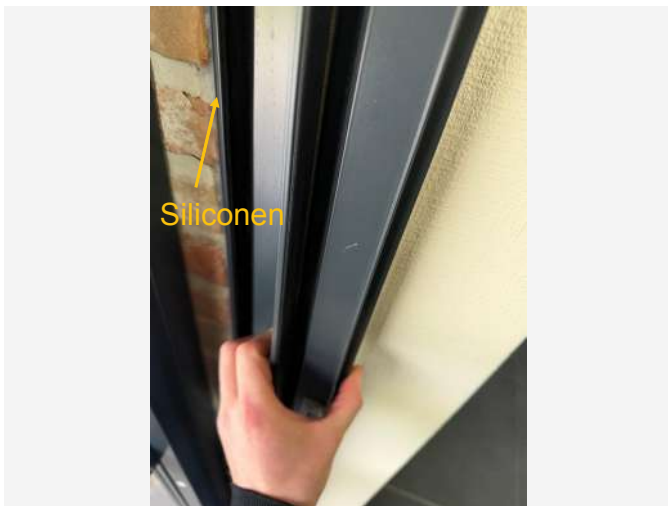
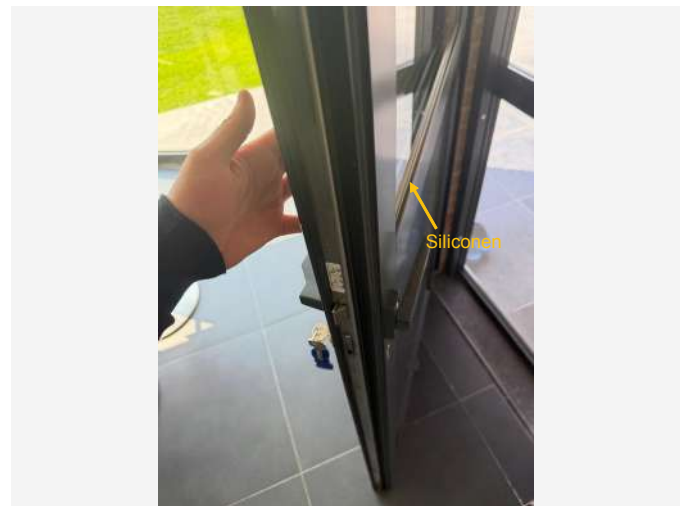
Beschrijving	Notitie	Terug te vinden op plannen
Fiche 6: - siliconen afdichtmateriaal aan schrijnwerk	er werd aan geen enkel raam of deur verdacht afdichtmateriaal vastgesteld	-
Fiche 7: tuinhuis - Geen verdacht onderdak	Er werd geen verdacht onderdak vastgesteld	Plan 2.2: Tuinhuis
Fiche 8: - geen verdacht dakbedekking	er werd geen verdachte dakbedekking vastgesteld	Plan 1.1: Dakconstructie Plan 1.3: Dwarsdoorsnede

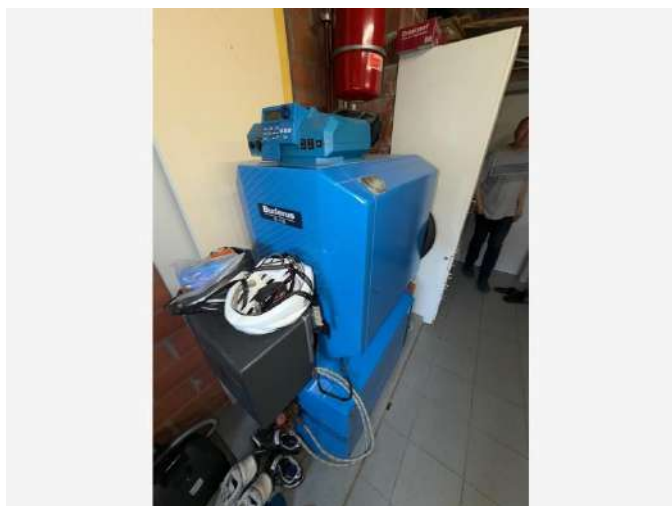
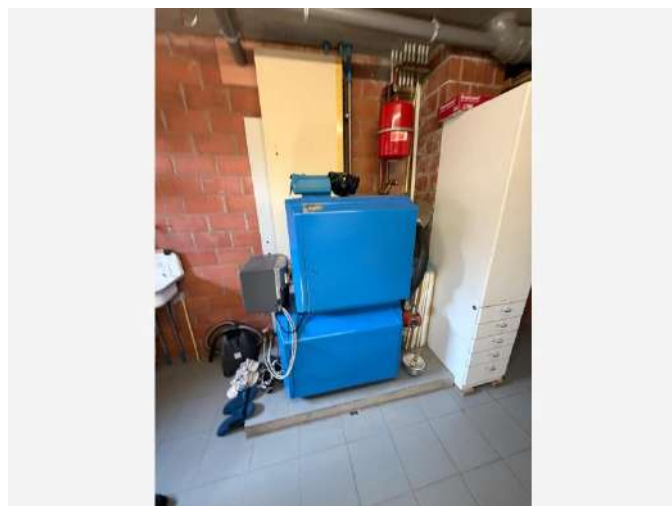
Beschrijving	Notitie	Terug te vinden op plannen
Fiche 9: * Stookketel	Er werden geen verdachte waarneembare componenten vastgesteld aan de ketel .	Plan 1.5: Gelijksvloer
