Asbestinventarisatetest

Mechelsesteenweg 143, 2830 Willebroek

Attestnummer : 20241009-000411.000

Uitgegeven op : 09.10.2024

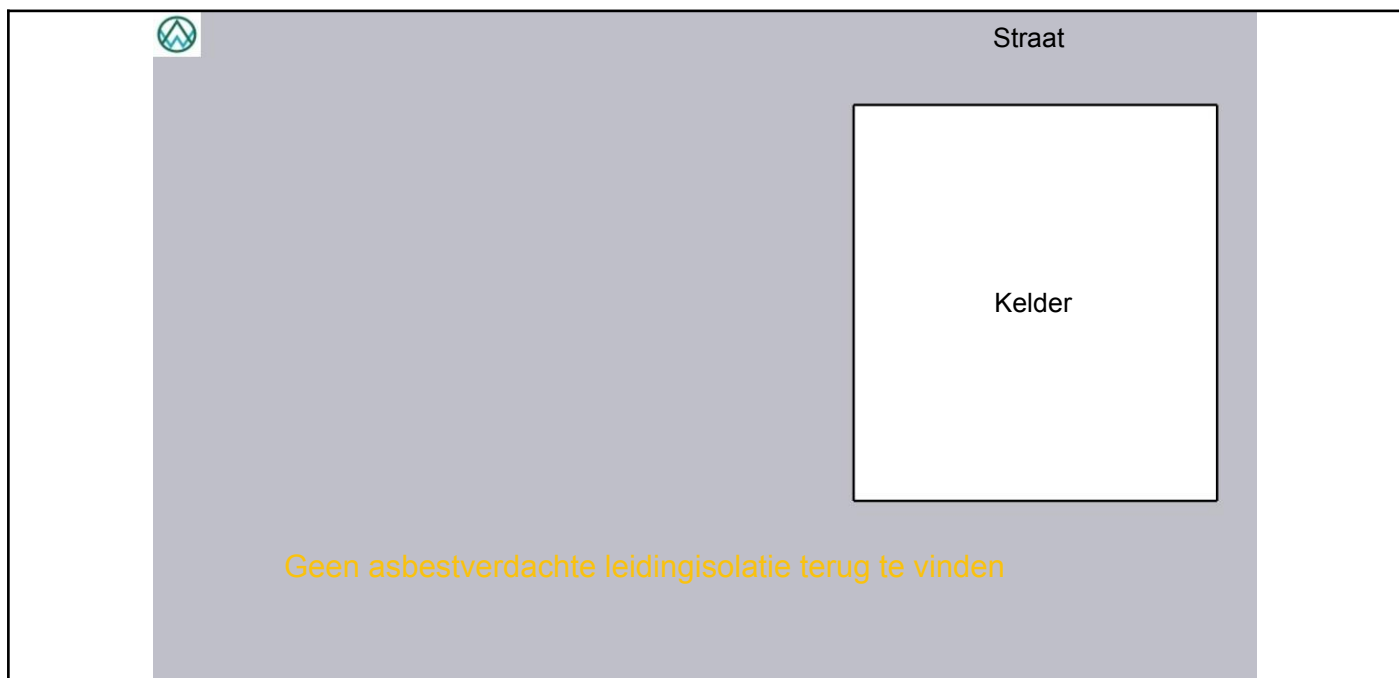
Plan 1.1: Plan kelder

Beschrijving	Type	Actie
7. Geen leidingisolatie uit gips/kalk	Advies	-

Er is geen verdachte leidingisolatie uit gips/kalk terug te vinden in de kelder of elders in de woning.

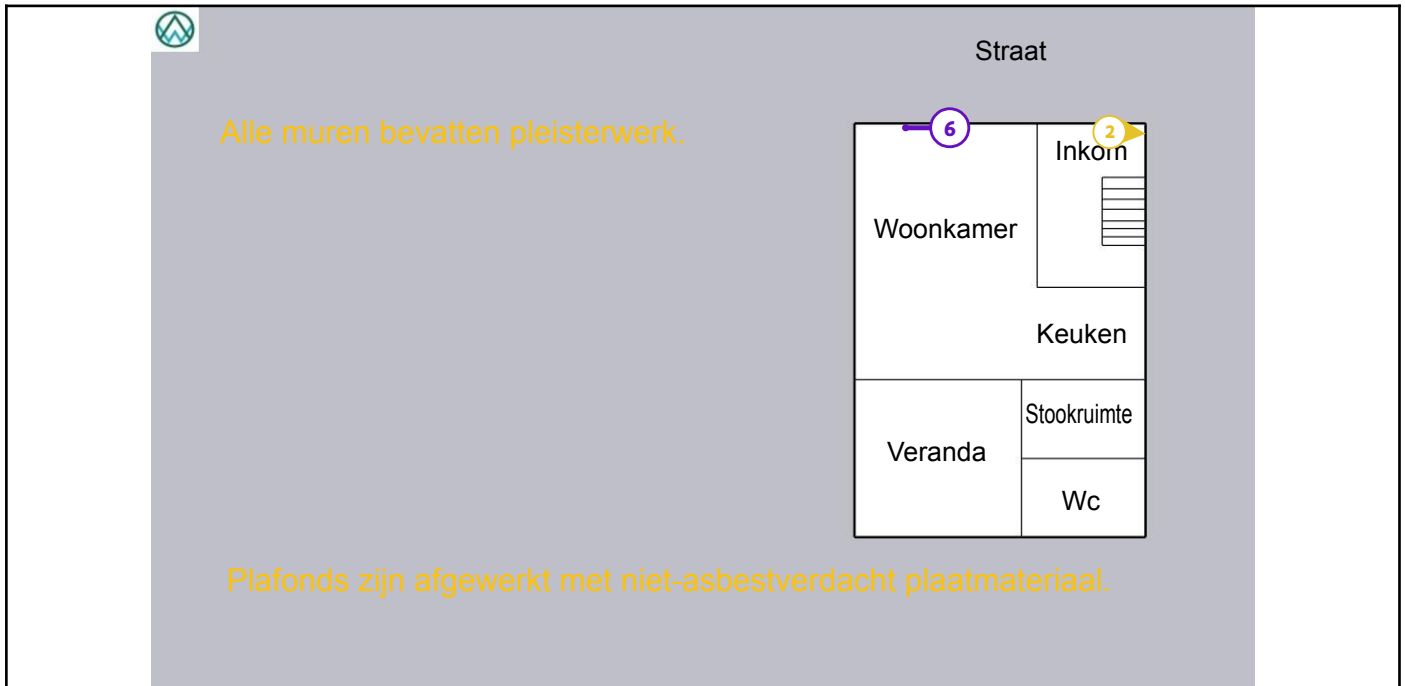
Plan 1.2: Plan gelijkvloers

Beschrijving	Type	Actie
2. Bakeliet schakelmateriaal	Asbestmateriaal	Zorgvuldig beheren
3. Pleisterwerk muren	Asbestmateriaal	Zorgvuldig beheren
5. Plaatmateriaal plafonds	Advies	-
6. Vensterbanken uit natuursteen	Advies	-

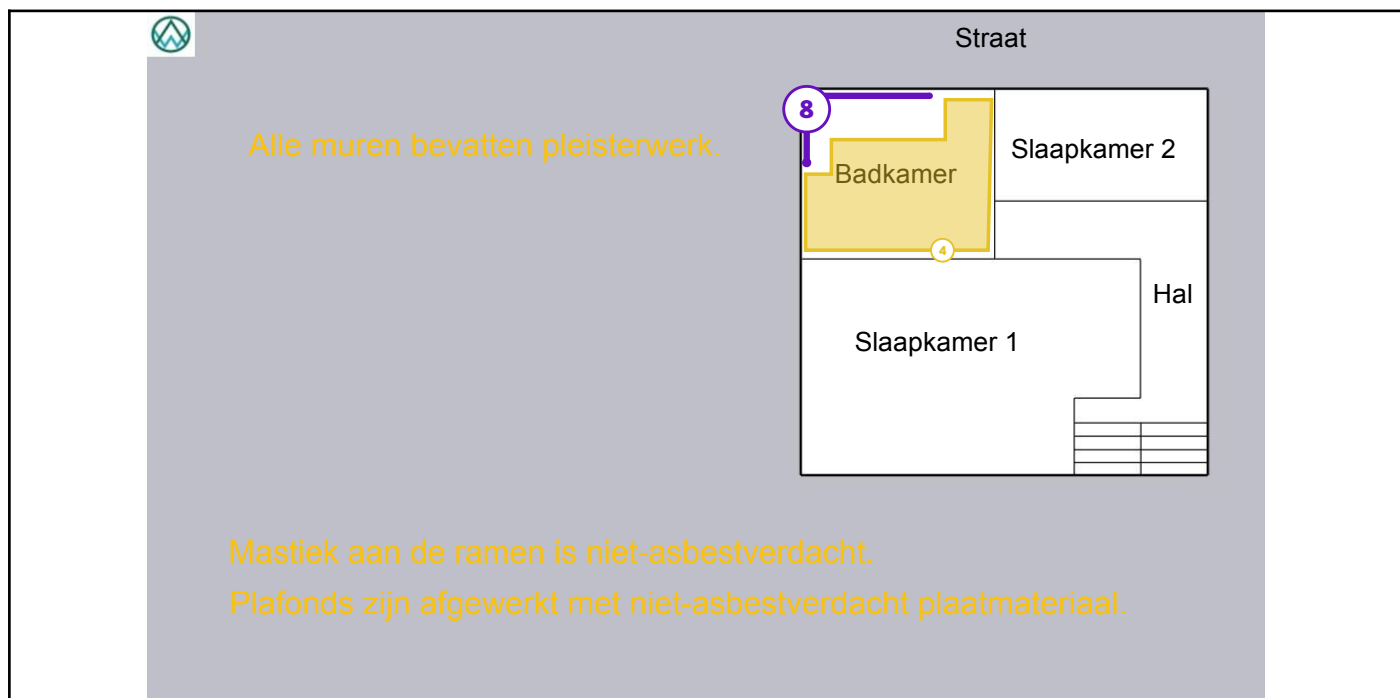
Plan 1.3: Plan verdieping 1

Beschrijving	Type	Actie
3. Pleisterwerk muren	Asbestmateriaal	Zorgvuldig beheren
4. Vinyl badkamer	Asbestmateriaal	Zorgvuldig beheren
5. Plaatmateriaal plafonds	Advies	-
8. Tegellijm	Advies	-
9. Mastiek ramen	Geen asbest	-

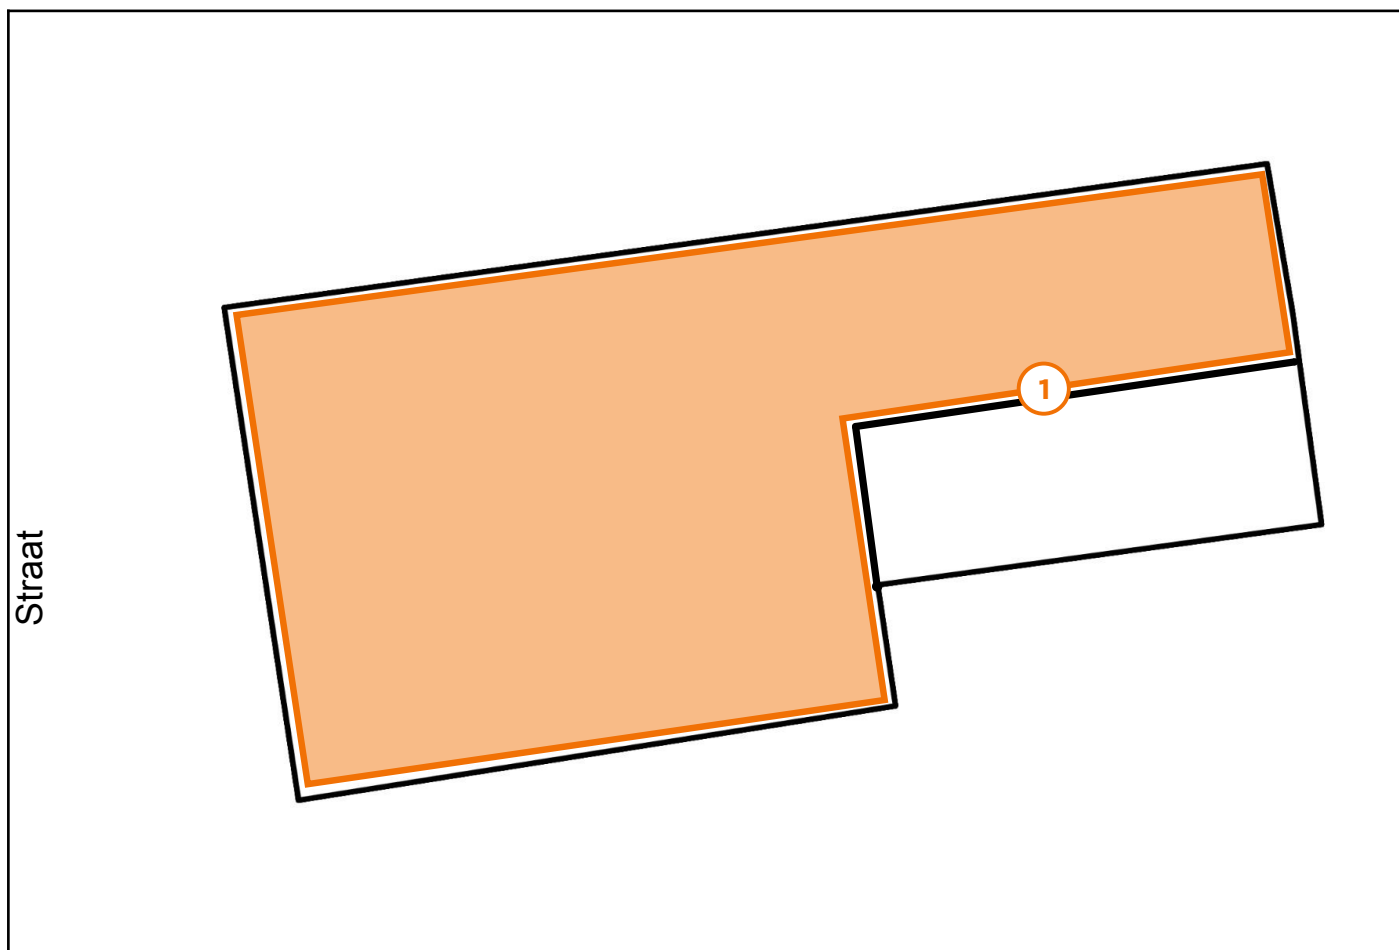
Plan 1.5: Plan dak

Beschrijving	Type	Actie
1. Leien dak	Asbestmateriaal	Verwijderen

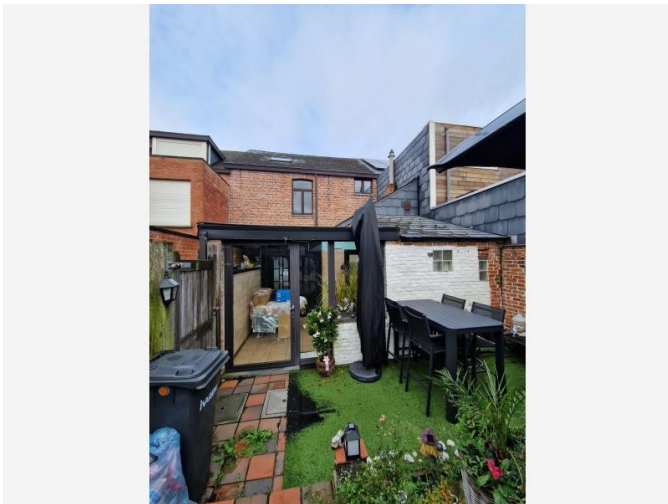
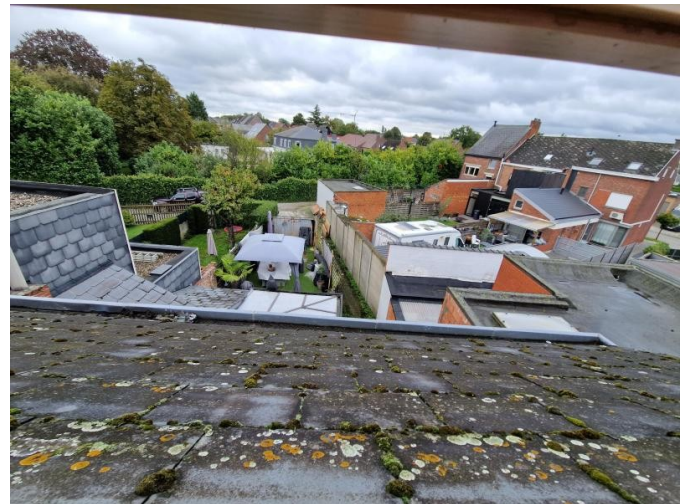
Het asbestmateriaal valt onder de mijlpaal van 2034.

Eindbeoordeling materiaalrisico	Verhoogd materiaalrisico en/of verhoogde kans op vezelvrijgave
---------------------------------	--

Gebondenheid	Categorie 1: hechtgebonden in oorsprong
Asbestsoort (vezeltype)	Crocidoliet aanwezig
Asbestconcentratie	Laag (< 50%)
Afschermingsgraad van het gehele materiaal	Geheel of deels vrij aan de buitenlucht
Toestand van het materiaal	Matig beschadigd, matig verweerd

Beschrijving	Leien dak
Omgeving	Buiten
Primaire drager	Schuin dak
Asbestmateriaal	Dak- en gevelbekleding - Lei, shingle
Bindmiddel van asbestmateriaal	Cement
Gebondenheid op basis van bindmiddel	Hecht
Hoeveelheid (oppervlakte - aantal)	<ul style="list-style-type: none">• 100,00 m² - 1 stuk
Totale oppervlakte	100,00 m ²
Eenvoudig bereikbaar	Ja
Bevestigingswijze	<ul style="list-style-type: none">• Geklemd• Genageld, geniet
Identificatiemethode	Vaststelling zonder monsternamen
Destructieve handeling voor identificatie	Nee
Opmerking	Hoeveelheid is een schatting.

Verwijderen

- Verwijder dit asbestmateriaal zo snel mogelijk. Volg de toestand goed op.
- Hemelwater dat afspoelt van asbestcement daken of gevels kan asbestdeeltjes bevatten. Gebruik het enkel voor gesloten circuits (bv. spoelen toiletten). Reinig na het vervangen van het dak of de gevel de dakgoten en regenwaterput of -ton om asbesthoudend sediment of slib te verwijderen

- Eenvoudige handelingen: mag via doe-het-zelf of door werknemer(s) met opleidingsattest eenvoudige handelingen
Informeer uzelf goed alvorens u begint met de verwijdering.
Bekijk zeker de website van OVAM eens.
Draag zeker beschermende kledij.
Roep anders de hulp van een dakwerker met opleidingsattest eenvoudige handelingen in.

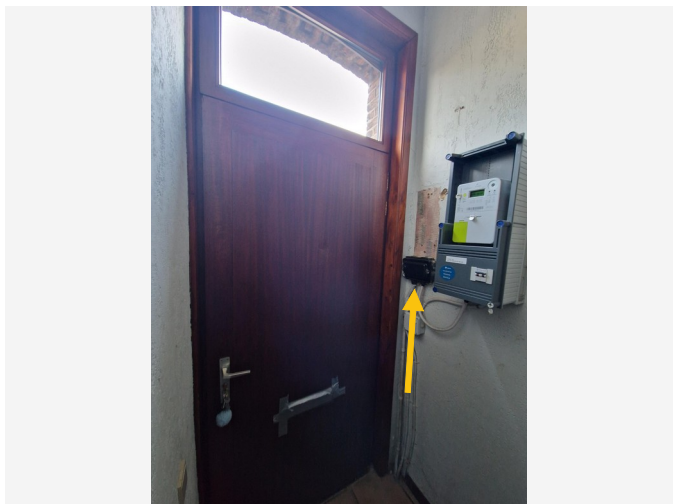
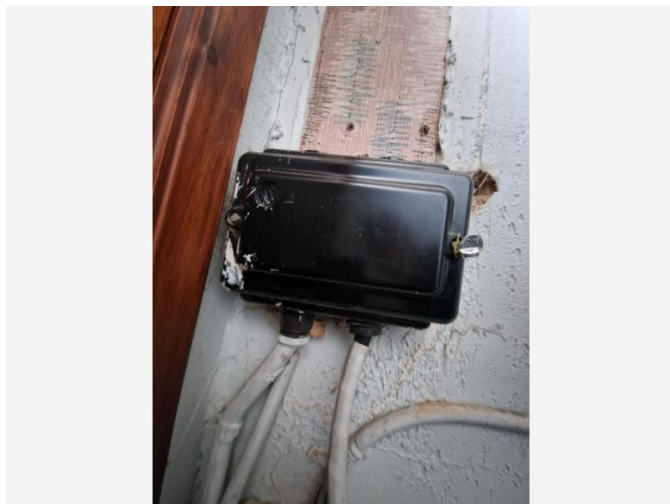
Het asbestmateriaal valt onder de mijlpaal van 2040.

Eindbeoordeling materiaalrisico	Laag materiaalrisico en/of verlaagde kans op vezelvrijgave
---------------------------------	--

Gebondenheid	Categorie 1: hechtgebonden in oorsprong
Asbestsoort (vezeltype)	Crocidoliet aanwezig
Asbestconcentratie	Laag (< 50%)
Afschermingsgraad van het gehele materiaal	Geheel of deels (ook) vrij aan binnenluchtstromen
Toestand van het materiaal	Onbeschadigd, niet verweerd

Beschrijving	Bakeliet schakelmateriaal
Omgeving	Binnen
Primaire drager	Communicatie en elektrische infrastructuur en uitrusting
Asbestmateriaal	Plaat, paneel, tablet - Type Bakeliet
Bindmiddel van asbestmateriaal	Kunststof of -hars
Gebondenheid op basis van bindmiddel	Hecht
Hoeveelheid (oppervlakte - dikte - aantal)	• 0,08 m ² - 0,40 cm - 1 stuk
Totaal volume	< 0,001 m ³
Eenvoudig bereikbaar	Ja
Bevestigingswijze	• Geschroefd
Identificatiemethode	Vaststelling zonder monstername
Destructieve handeling voor identificatie	Nee

Zorgvuldig beheren

- Zorg voor een veilig beheer. Vermijd het beschadigen van het asbestmateriaal. Controleer de toestand jaarlijks op wijzigingen.

- Eenvoudige handelingen: mag via doe-het-zelf of door werknemer(s) met opleidingsattest eenvoudige handelingen
Toepassingen uit bakeliet mag u zelf verwijderen. Informeer uzelf goed alvorens u begint met de verwijdering. Bekijk zeker de website van OVAM eens. Vraag na bij uw containerpark of zij asbestafval aanvaarden en voer het afval op de correcte manier af. Opgepast wanneer u werkt met elektrisch schakelmateriaal! De elektriciteitskasten zijn eigendom van de netbeheerder en deze mag u zelf NIET verwijderen.

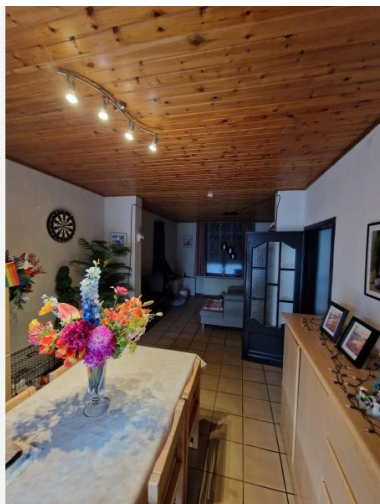
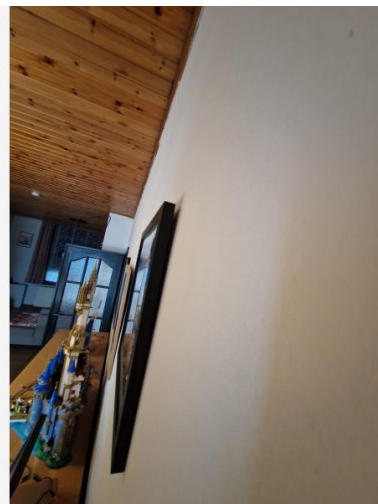
Het asbestmateriaal valt onder de mijlpaal van 2040.

Eindbeoordeling materiaalrisico	Laag materiaalrisico en/of verlaagde kans op vezelvrijgave
---------------------------------	--

Gebondenheid	Categorie 2: niet-hechtgebonden met matrix
Asbestsoort (vezeltype)	Amfibool aanwezig, uitgezonderd crocidoliet
Asbestconcentratie	Laag (< 50%)
Afschermingsgraad van het gehele materiaal	Geheel of deels (ook) vrij aan binnenluchtstromen
Toestand van het materiaal	Onbeschadigd, niet verweerd

Beschrijving	Pleisterwerk muren
Omgeving	Binnen
Primaire drager	Binnenwand
Asbestmateriaal	In-situ afwerkingslagen - Pleisterwerk (wand, plafond, ...)
Bindmiddel van asbestmateriaal	Gips - kalk
Gebondenheid op basis van bindmiddel	Niet-hechtgebonden
Hoeveelheid (oppervlakte - dikte - aantal)	• 200,00 m ² - 1,30 cm - 1 stuk
Totaal volume	2,60 m ³
Eenvoudig bereikbaar	Ja
Bevestigingswijze	• Verlijmd, ingegoten, versmeerd
Identificatiemethode	Vaststelling zonder monstername Motivatie: Op vraag van de eigenaar-opdrachtgever werd geen monstername uitgevoerd
Destructieve handeling voor identificatie	Nee
Opmerking	Hoeveelheid is een schatting.

Zorgvuldig beheren

- Zorg voor een veilig beheer. Vermijd het beschadigen van het asbestmateriaal. Controleer de toestand jaarlijks op wijzigingen.
- Voer bijkomende staalname(s) uit.

- Hermetische zone (erkend asbestverwijderaar)
Asbesthoudend pleisterwerk kan enkel verwijderd worden door een erkende asbestverwijderaar. De methode is een advies van ons uit maar als de verwijderaar een betere methode kent en deze kan beargumenteren dan kan u zijn werkwijze volgen.

Het is echter aangeraden om staalanalyses te laten uitvoeren alvorens de werken aan te vatten en een verwijderaar te contacteren. Op deze manier kunnen we dan bevestigen of er wel effectief asbest zit in het pleisterwerk. Als er geen in zit, is een erkende verwijderaar ook niet nodig.

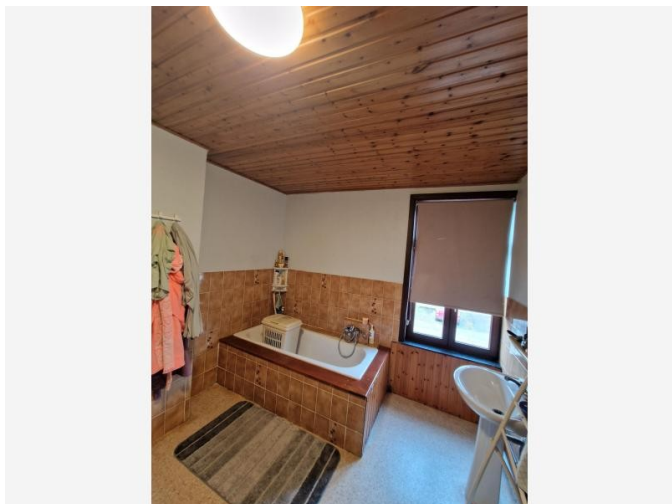
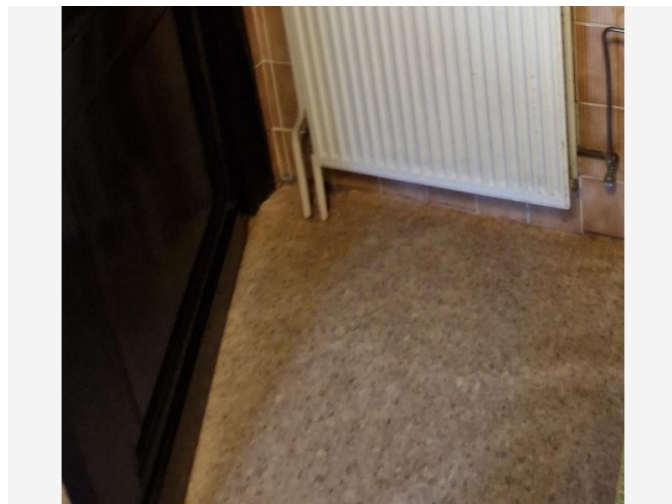
Het asbestmateriaal valt onder de mijlpaal van 2040.

Eindbeoordeling materiaalisico	Laag materiaalisico en/of verlaagde kans op vezelvrijgave
--------------------------------	---

Gebondenheid	Categorie 1: hechtgebonden in oorsprong
Asbestsoort (vezeltype)	Crocidoliet aanwezig
Asbestconcentratie	Laag (< 50%)
Afschermingsgraad van het gehele materiaal	Geheel of deels (ook) vrij aan binnenluchtstromen
Toestand van het materiaal	Onbeschadigd, niet verweerd

Beschrijving	Vinyl badkamer
Omgeving	Binnen
Primaire drager	Vloer
Asbestmateriaal	Prefab - afwerking - Vloerzeil
Bindmiddel van asbestmateriaal	Kunststof of -hars
Gebondenheid op basis van bindmiddel	Hecht
Hoeveelheid (oppervlakte - aantal)	• 12,00 m ² - 1 stuk
Totale oppervlakte	12,00 m ²
Eenvoudig bereikbaar	Ja
Bevestigingswijze	• Verlijmd, ingegoten, versmeerd
Identificatiemethode	Vaststelling zonder monstername Motivatie: Op vraag van de eigenaar-opdrachtgever werd geen monstername uitgevoerd
Destructieve handeling voor identificatie	Nee
Opmerking	Hoeveelheid is een schatting.

Zorgvuldig beheren

- Zorg voor een veilig beheer. Vermijd het beschadigen van het asbestmateriaal. Controleer de toestand jaarlijks op wijzigingen.
- Voer bijkomende staalname(s) uit.

- Hermetische zone (erkend asbestverwijderaar)
Deze toepassing kan volgens ons enkel in een hermetische zone verwijderd worden. Indien de erkende asbestverwijderaar toch een betere oplossing weet, volgen wij hem in zijn beslissing.

Het is echter aangeraden om eerst een aparte staalanalyse uit te voeren op de vinyl en de onderliggende lagen (onderlaag en lijm). Indien deze stalen negatief terugkomen, is een erkende verwijderaar niet nodig. Momenteel werd er gekozen om geen stalen te nemen om de kostprijs van het attest te drukken. Er was ook nergens een beschadiging aan de vloer waardoor er geïnspecteerd kon worden of de vinyl en onderliggende lagen asbestverdacht zijn. Daarom zijn ze asbestverdacht tot het tegendeel bewezen wordt door staalname of verder destructief onderzoek. Bij normaal gebruik van de badkamer is er geen enkel gezondheidsrisico wat betreft asbest en de vinyl vloerbedekking.

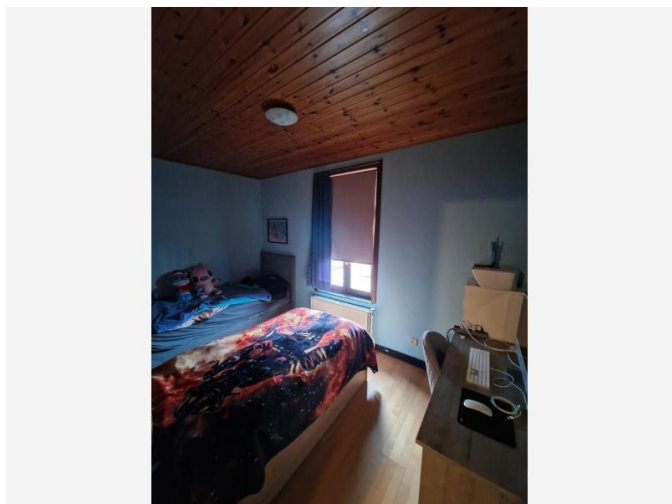
In de woning zijn alle plafonds afgewerkt met plaatmateriaal. Gyproc, hout en kunstof plaatmateriaal; deze zijn alle niet-asbestverdacht bevonden.

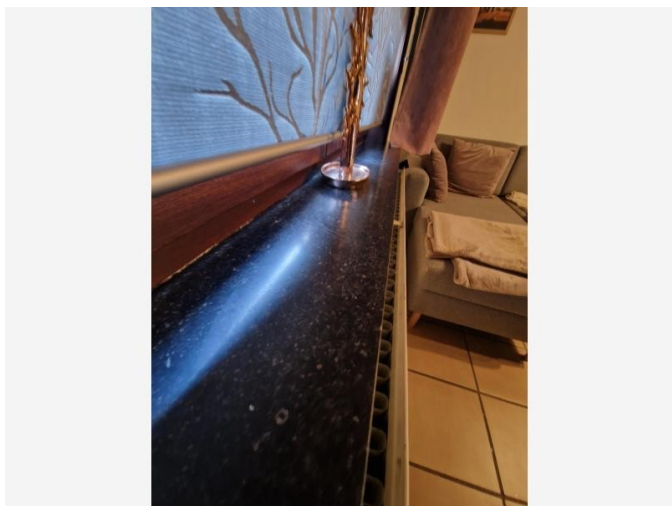
Natuursteen is niet-asbestverdacht.

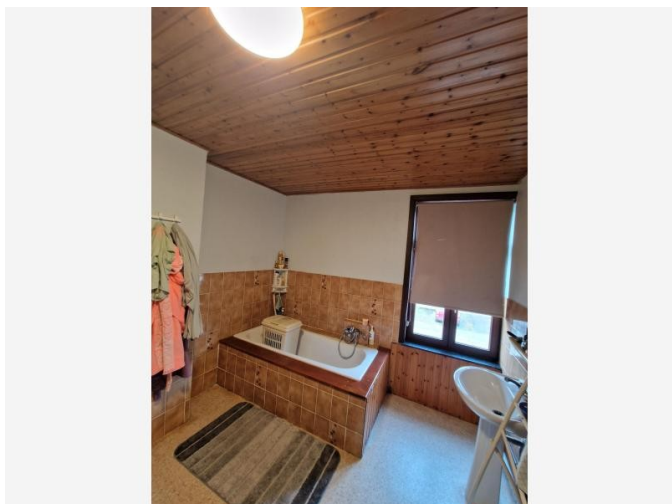
Mogelijks asbesthoudende tegellijm gebruikt. Bij verwijdering van de tegels is het aangewezen een aparte staalanalyse aan te vragen om uit te maken of er wel degelijk asbesthoudende tegellijm gebruikt is geweest vroeger. Momenteel alle tegels goed intact en dus geen staalname kunnen uitvoeren wegens blijvend risico op schade.

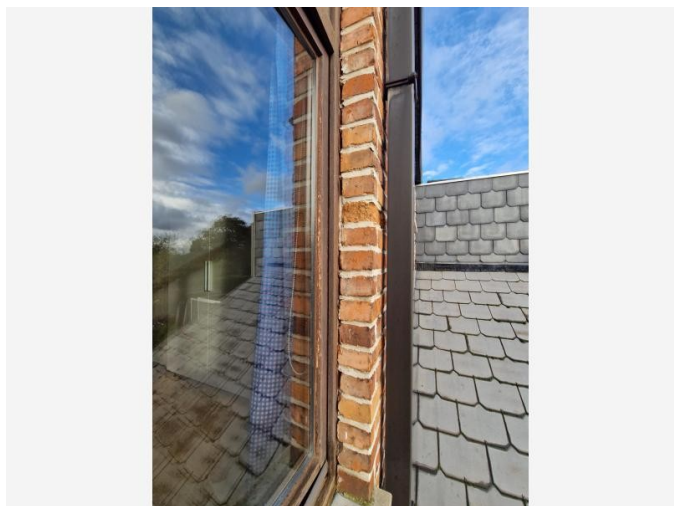
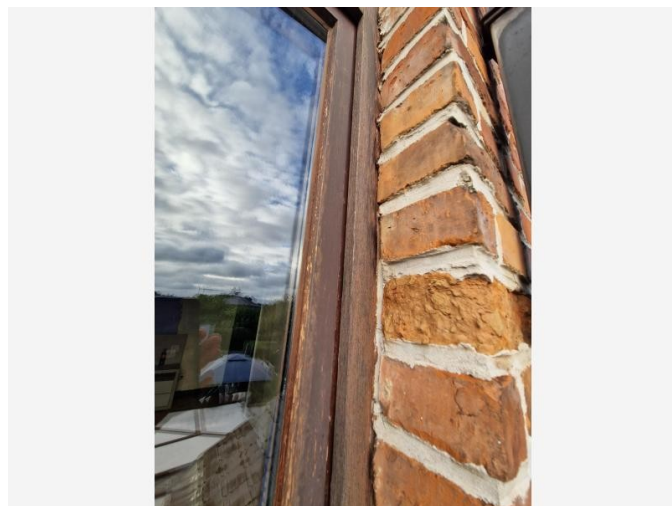
Geen asbest

Beschrijving	Mastiek ramen
Omgeving	Buiten
Primaire drager	Dakopening (raam, ...)
Bindmiddel van materiaal	Kunststof of -hars
Gebondenheid op basis van bindmiddel	Hecht
Hoeveelheid (lengte - breedte - dikte - aantal)	<ul style="list-style-type: none">• 1,00 cm - 1,00 cm - 1,00 cm - 1 stuk
Totaal volume	< 0,001 m ³
Identificatiemethode	Vaststelling zonder monstername
Destructieve handeling voor identificatie	Nee
Opmerking	Vanwege de niet-asbestverdachte eigenschappen van de mastiek, is de hoeveelheid niet van belang.
