Asbestinventarisatetest

Tervuursesteenweg 10, 2800 Mechelen

Attestnummer : 20241021-000212.000

Niet-asbestveilig

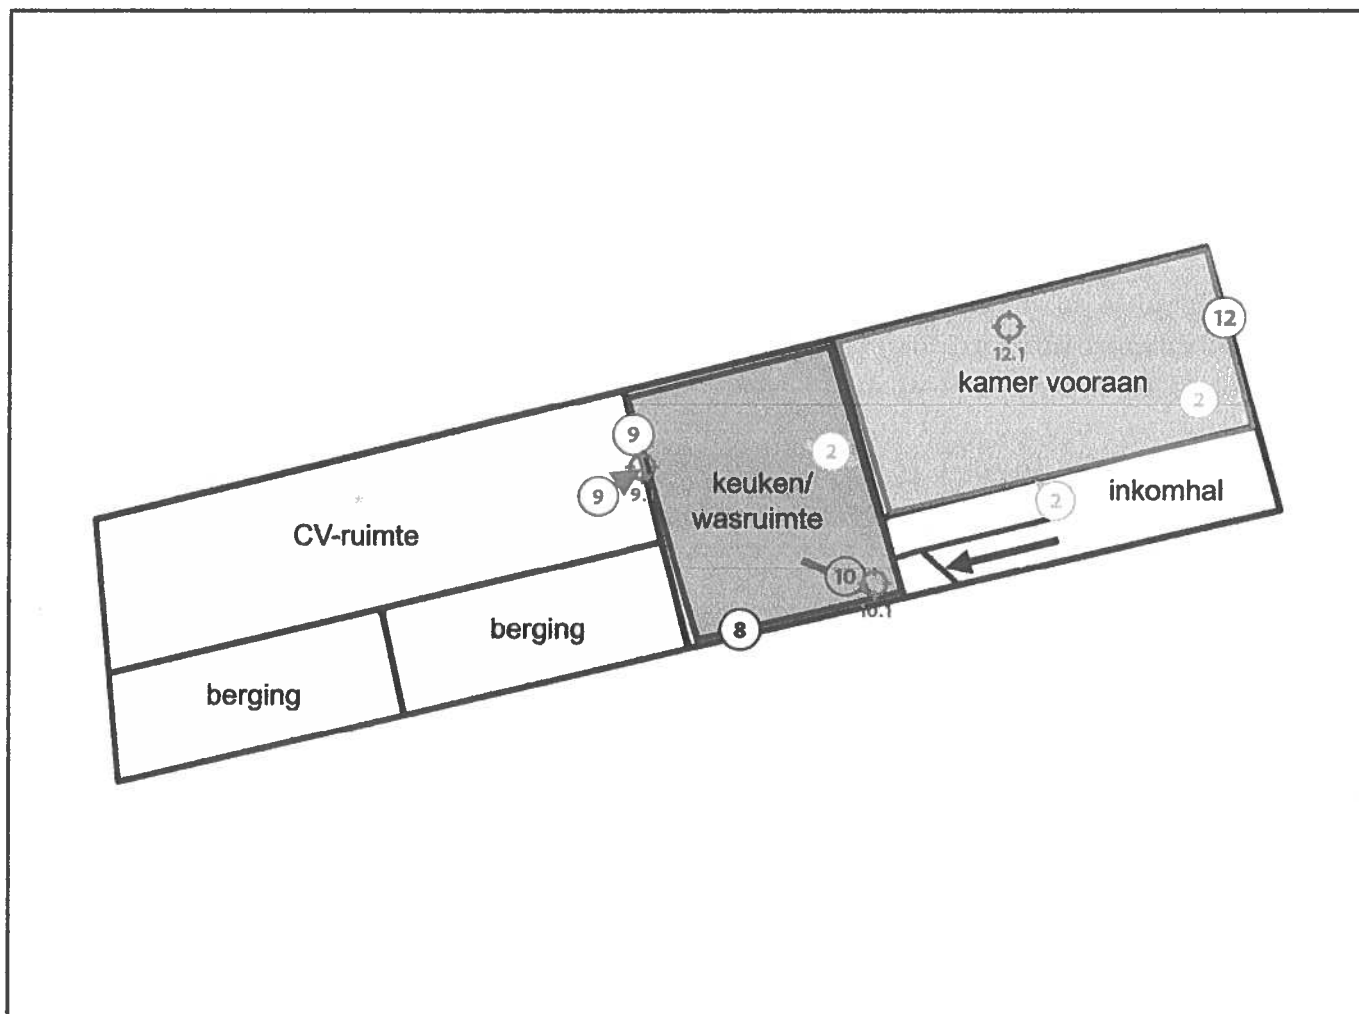
Plan 1.1: A1 - GLV

Beschrijving	Type	Actie
2. Elektrische toepassingen in Bakeliet	Asbestmateriaal	Zorgvuldig beheren
4. Materiaal in opslag	Beperking	-
8. Wanden en plafonds afgewerkt met voorzetpanelen	Advies	-
9. Mastiek tussen glas en raamkader	Geen asbest	-
9.1 Code: A1-2.1	Puntmonster	-
10. Dempingsplaat onder de gootsteen	Geen asbest	-

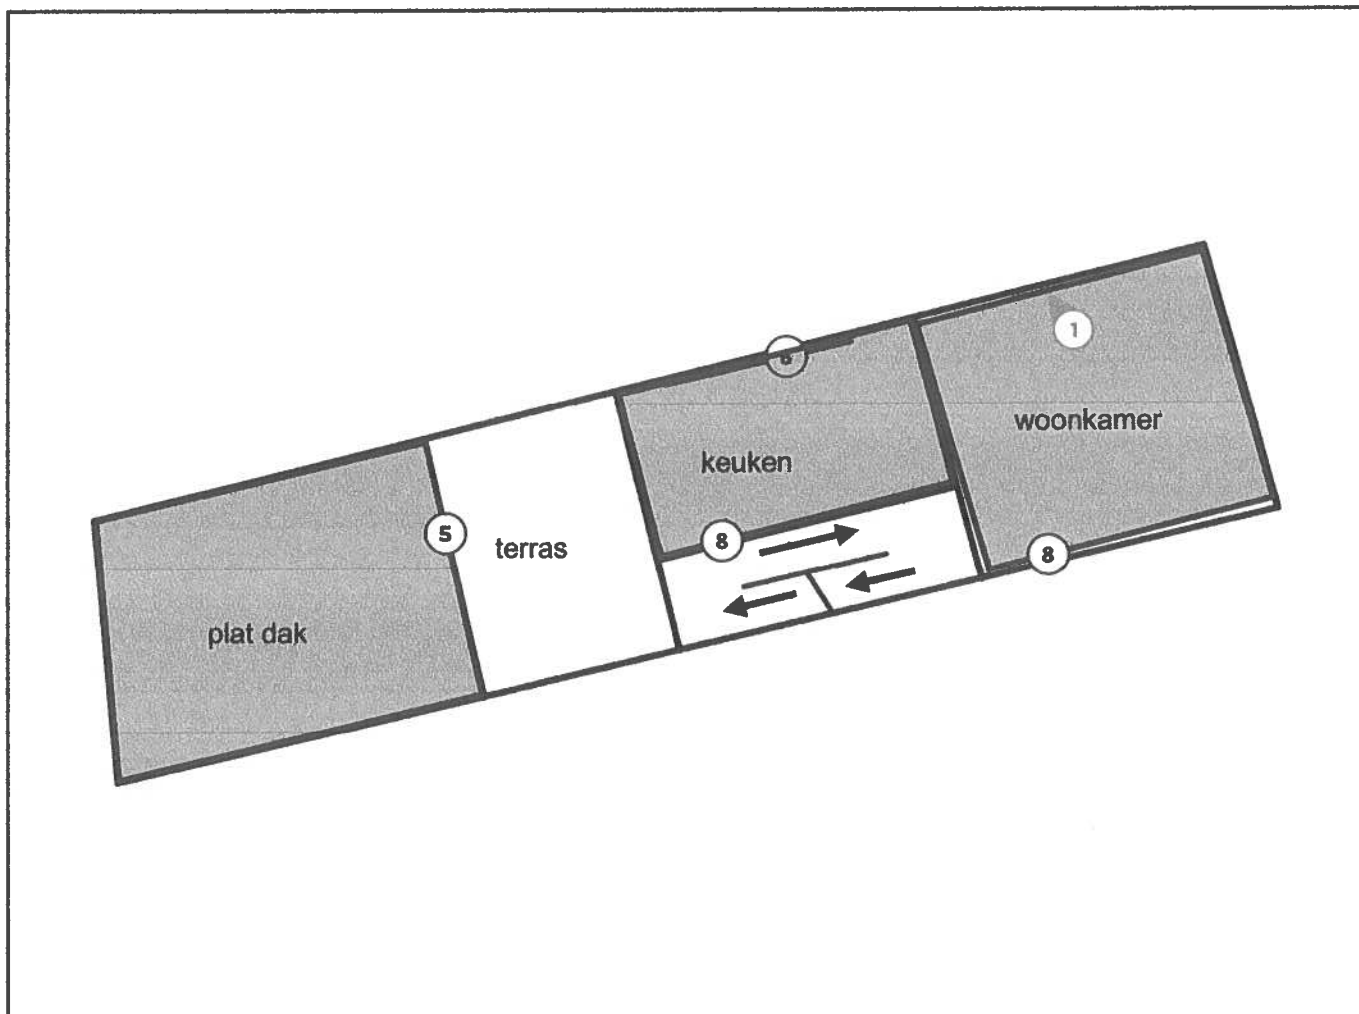
Plan 1.2: A1 - V1

Beschrijving	Type	Actie
1. Kachelkoord	Asbestmateriaal	Verwijderen
5. Nieuwe EPDM	Advies	-
6. Faiencetegels zonder beschadiging	Advies	-
8. Wanden en plafonds afgewerkt met voorzetpanelen	Advies	-

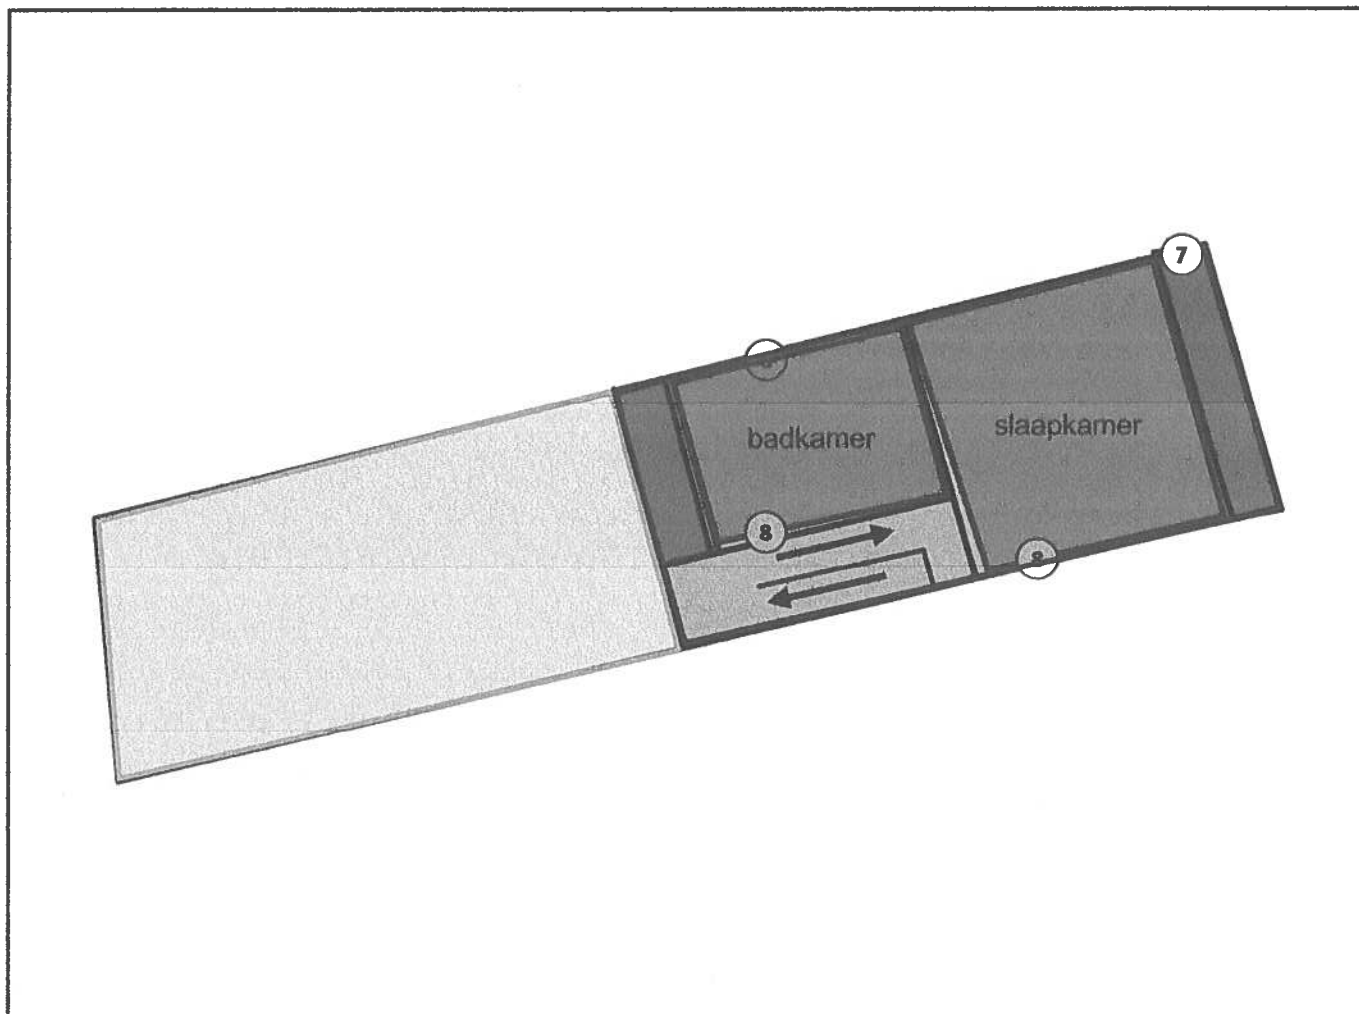
Plan 1.3: A1 - V2

Beschrijving	Type	Actie
6. Faiencetegels zonder beschadiging	Advies	-
7. Opbouw van de dakstructuur	Advies	-
8. Wanden en plafonds afgewerkt met voorzetpanelen	Advies	-

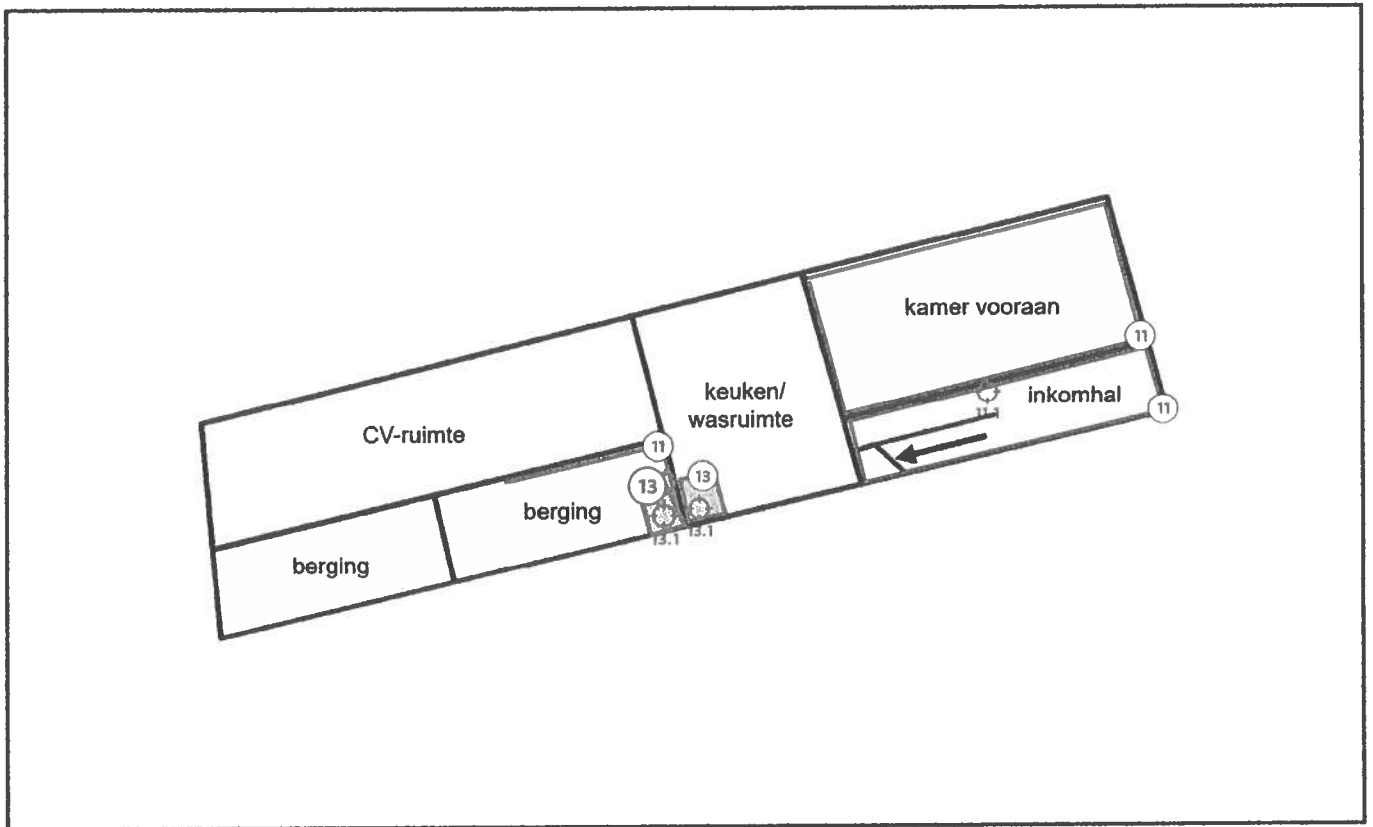
Plan 1.5: A1 - GLV (Pleisterwerk)

Beschrijving	Type	Actie
11. Pleisterwerk binnenwanden	Geen asbest	-
11.1 Code: A1-1.1	Mengmonster	-
13. Pleisterwerk plafonds	Geen asbest	-
13.1 Code: A1-1.2	Mengmonster	-

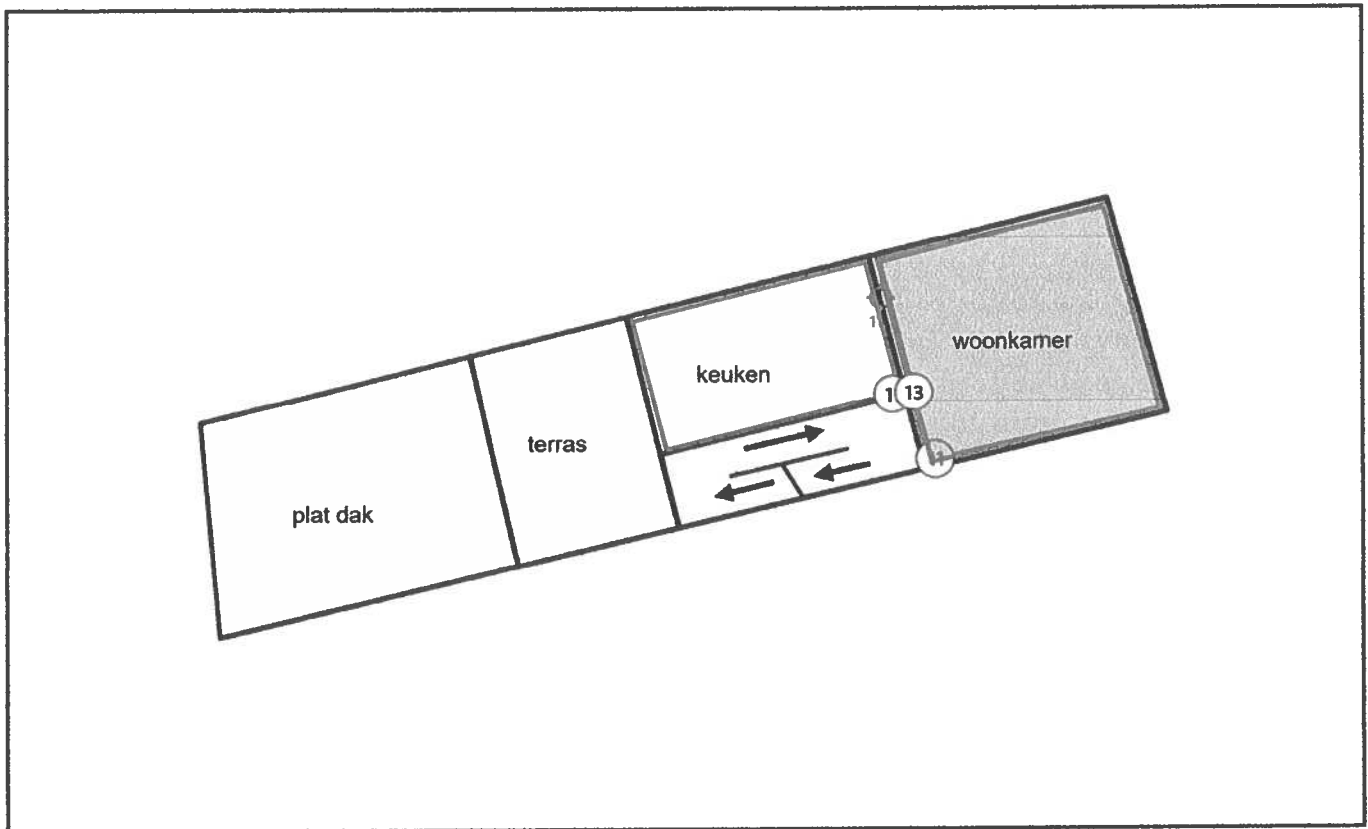
Plan 1.6: A1 - V1 (Pleisterwerk)

Beschrijving	Type	Actie
11. Pleisterwerk binnenwanden	Geen asbest	-
11.1 Code: A1-1.1	Mengmonster	-
13. Pleisterwerk plafonds	Geen asbest	-

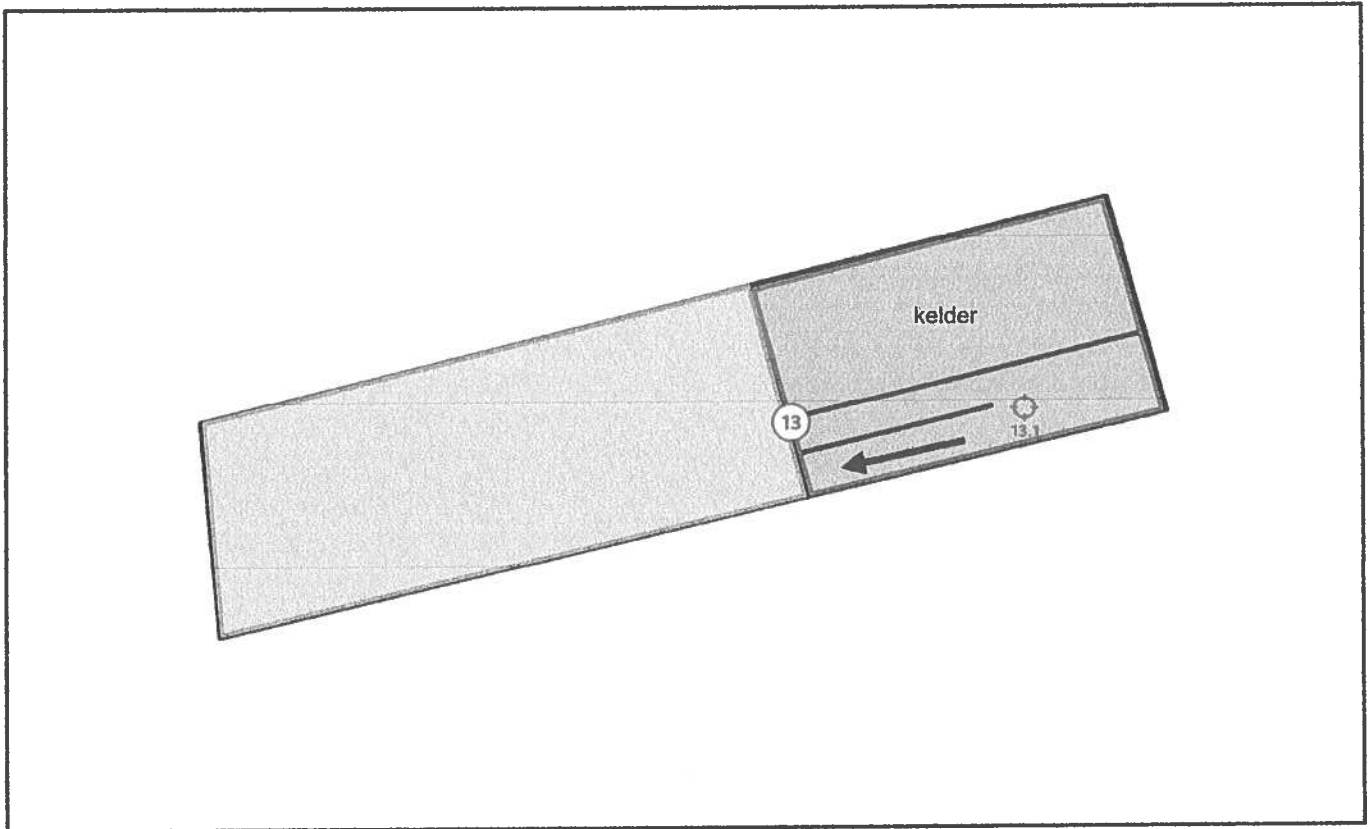
Plan 1.7: A1 - Kelder (Pleisterwerk)

Beschrijving	Type	Actie
13. Pleisterwerk plafonds	Geen asbest	-
13.1 Code: A1-1.2	Mengmonster	-

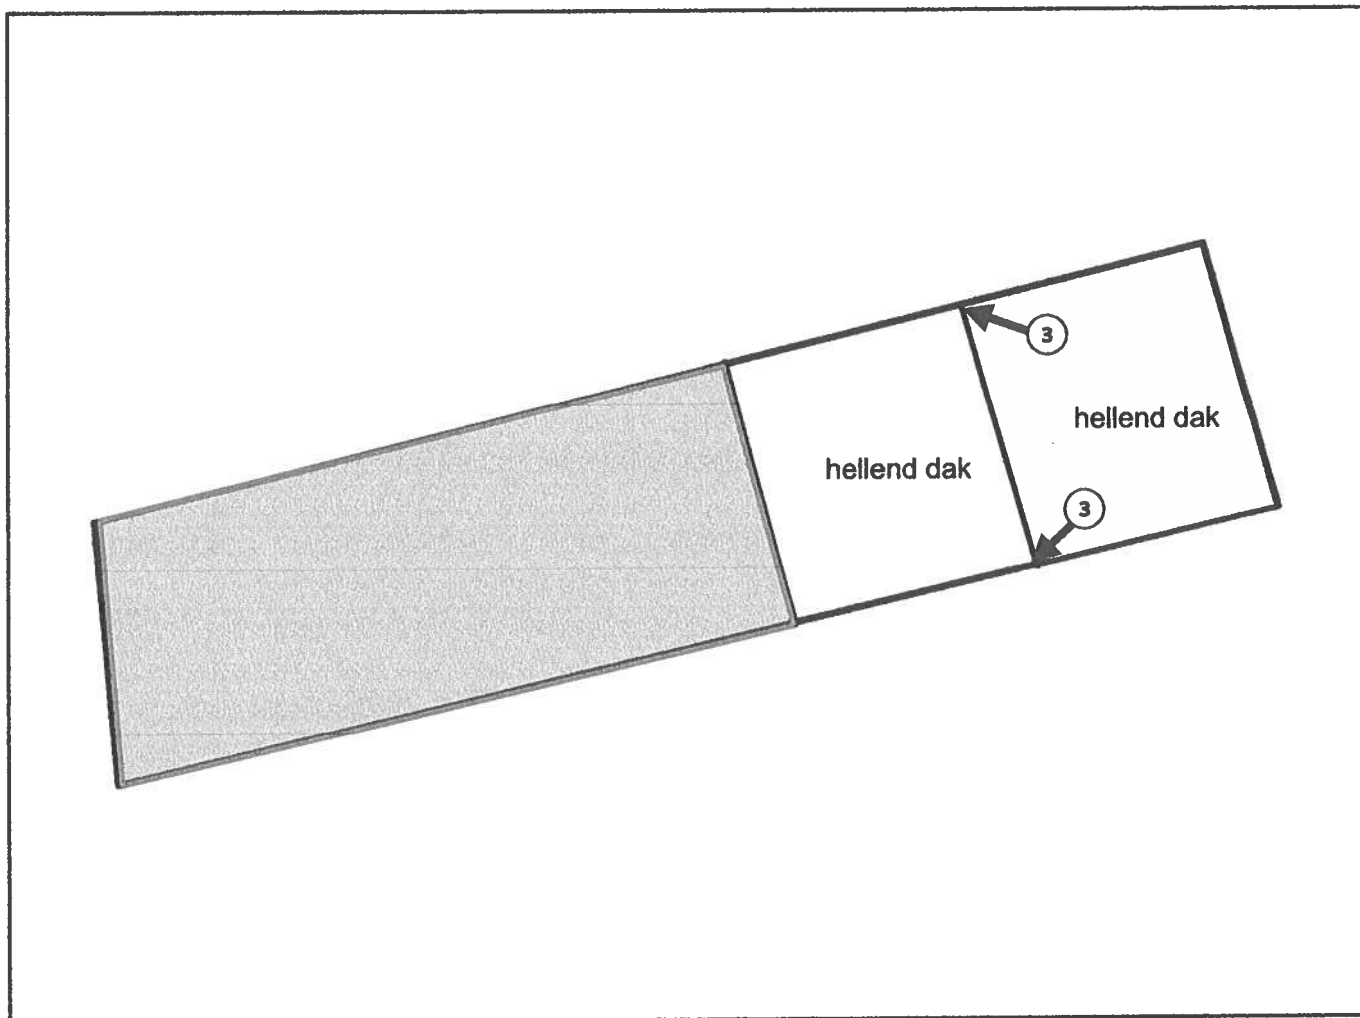
Plan 1.8: A1 - Daken

Beschrijving	Type	Actie
3. Inspectie van de schoorsteen	Beperking	-

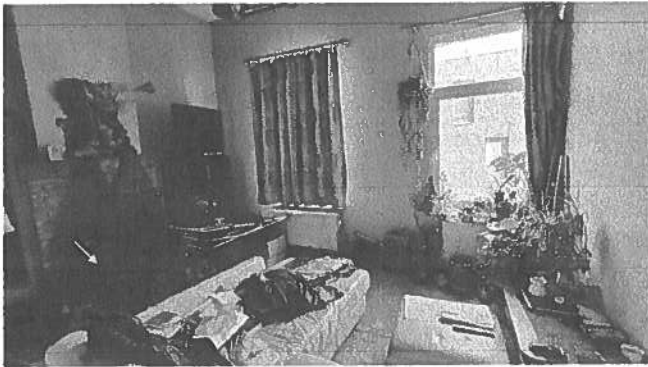
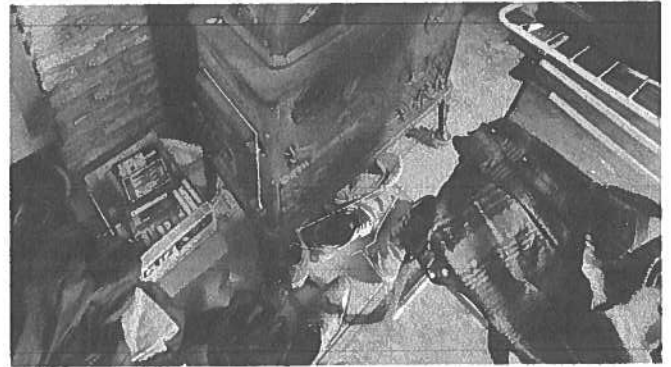
Het asbestmateriaal valt onder de mijlpaal van 2034.

Verwijderen

- Verwijder dit asbestmateriaal zo snel mogelijk. Volg de toestand goed op.
- Laat de kachel in haar geheel verwijderen door een vakman.
- Voer bijkomende staalname(s) uit.

- Eenvoudige handelingen: mag via doe-het-zelf of door werknemer(s) met opleidingsattest eenvoudige handelingen
Deze toepassing kan door een aannemer die over een opleidingsattest 'eenvoudige handelingen' beschikt of door een particulier (doe-het-zelf), verwijderd worden indien er geen verhoogd risico op vrijgave van asbestvezels (max. concentratie 0,01 vezels/cm³ - CODEX Art. VI.3-54) ontstaat en de toepassing voorafgaand wordt gefixeerd/bevochtigd; de individuele elementen zonder machinale werktuigen en zonder breken of gooien één voor één losgemaakt worden; en ten slotte in gesloten verpakking weggevoerd worden naar een erkend afvalpunt (recyclagepark).

In de zone mogen geen derden en/of minderjarigen aanwezig zijn en moet elke betrokken persoon steeds gepaste persoonlijke beschermingsmiddelen (P3-gelaatsmasker + handschoenen) dragen.

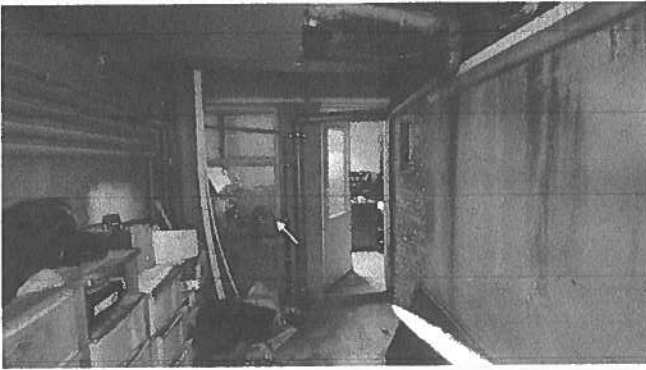
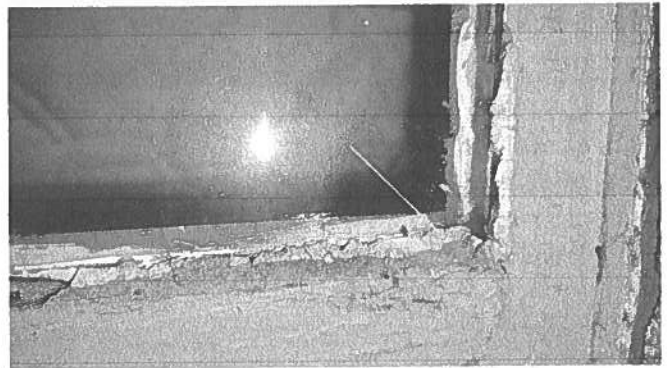
Fiche 9: Mastiek tussen glas en raamkader

Geen asbest

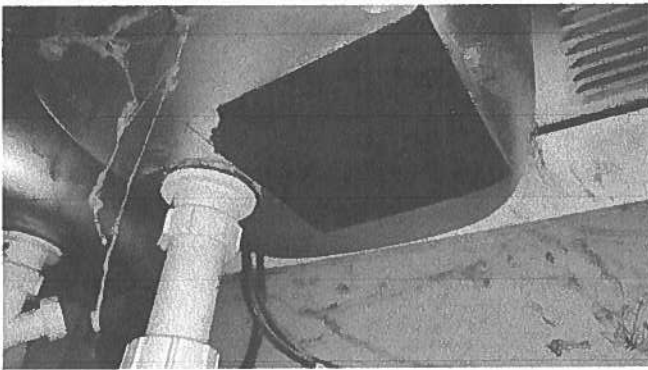
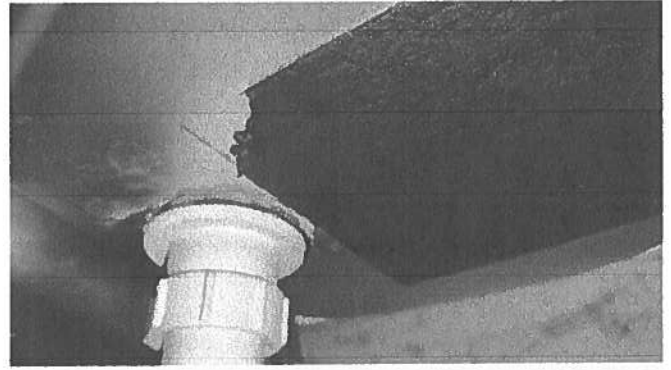
Fiche 10: Dempingsplaat onder de gootsteen

Geen asbest

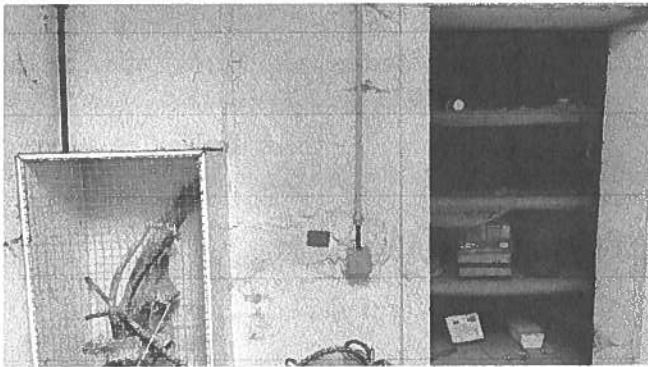
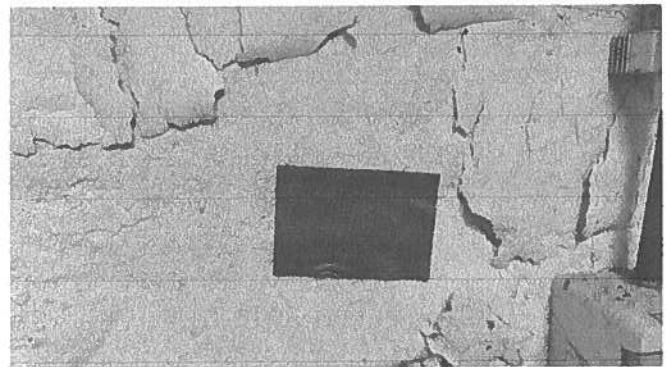
Fiche 11: Pleisterwerk binnenwanden

Geen asbest

#	Type	Referentie	Resultaat
11.1	Mengmonster	A1-1.1	Geen asbest

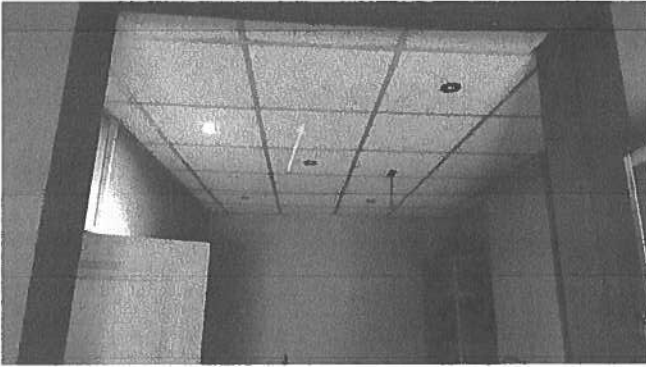
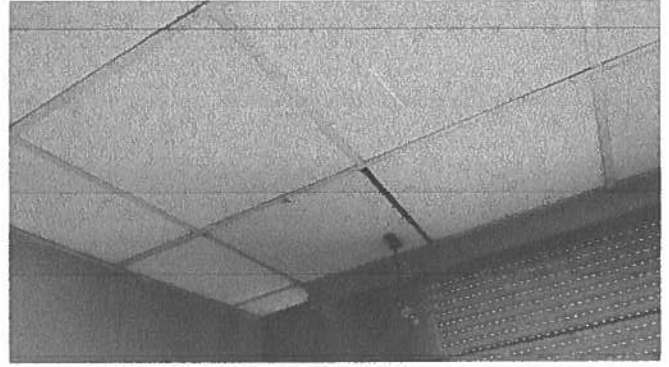
Fiche 12: Plafondplaten

Geen asbest

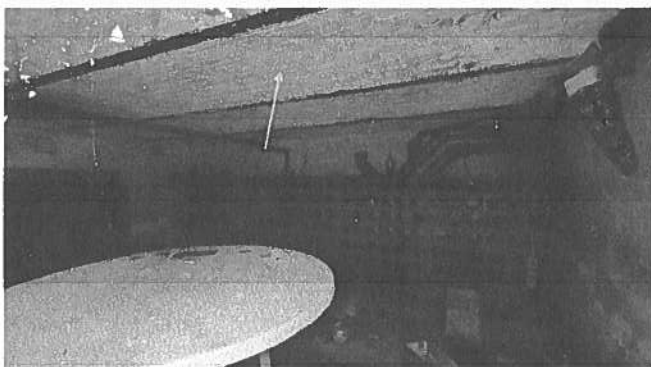
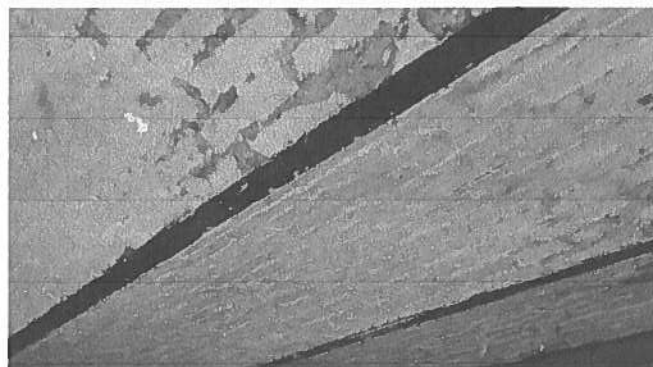
Fiche 13: Pleisterwerk plafonds

Geen asbest

#	Type	Referentie	Resultaat
13.1	Mengmonster	A1-1.2	Geen asbest
