# Asbestinventarisatetest

Steenweg op Heindonk 25, 2801 Mechelen

Attestnummer : 20260522-000209.000

Uitgegeven op : 22.05.2026

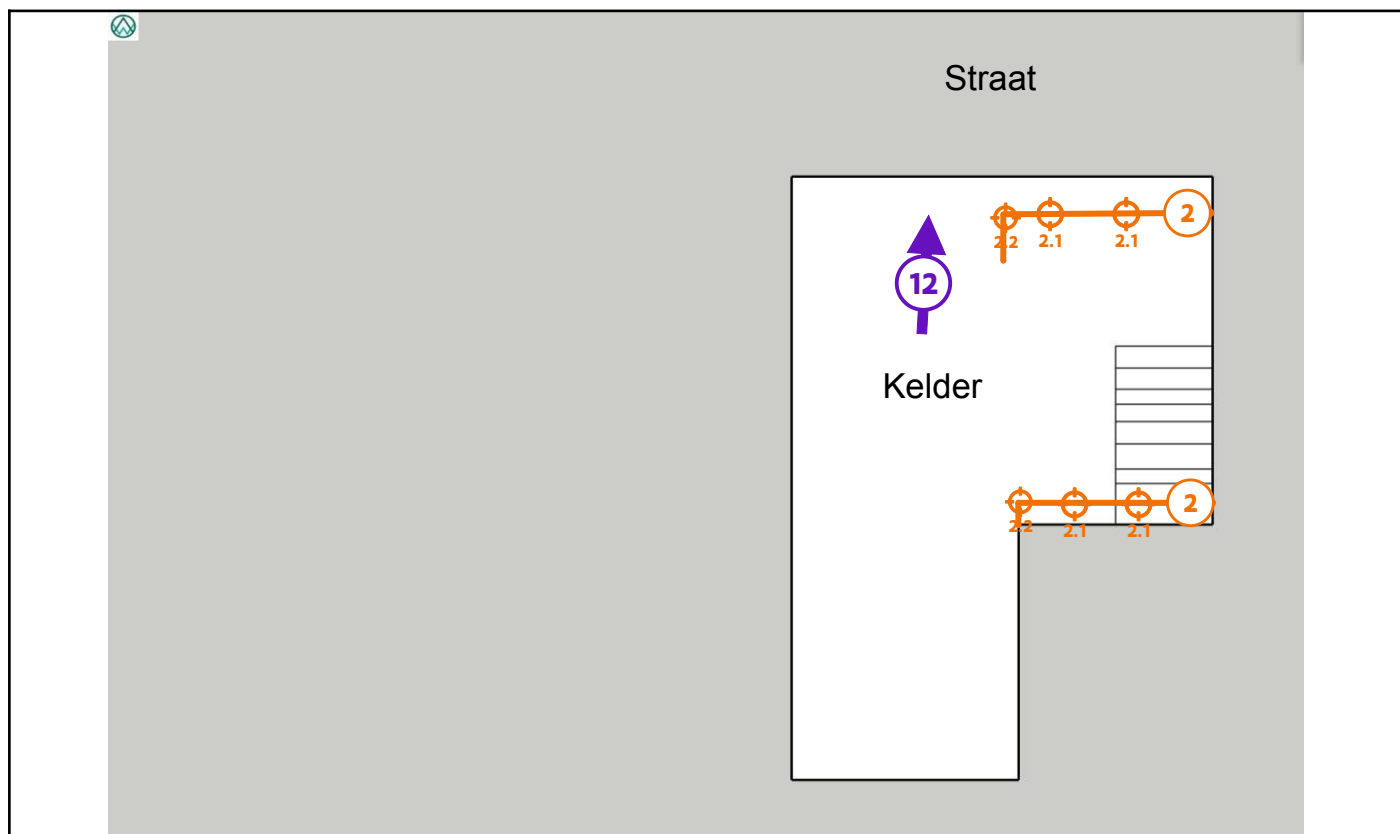
## Plan 1.1: Plan kelder

Beschrijving	Type	Actie
2. Leidingisolatie gips/kalk - karton	Asbestmateriaal	<a href="#">Verwijderen</a>
2.1 Code: Staal 2 (rechte stukken)	Mengmonster	-
2.2 Code: Staal 3 (bochten)	Mengmonster	-
12. Recente verwarmingsketel	Overige ruimte of materiaal	-

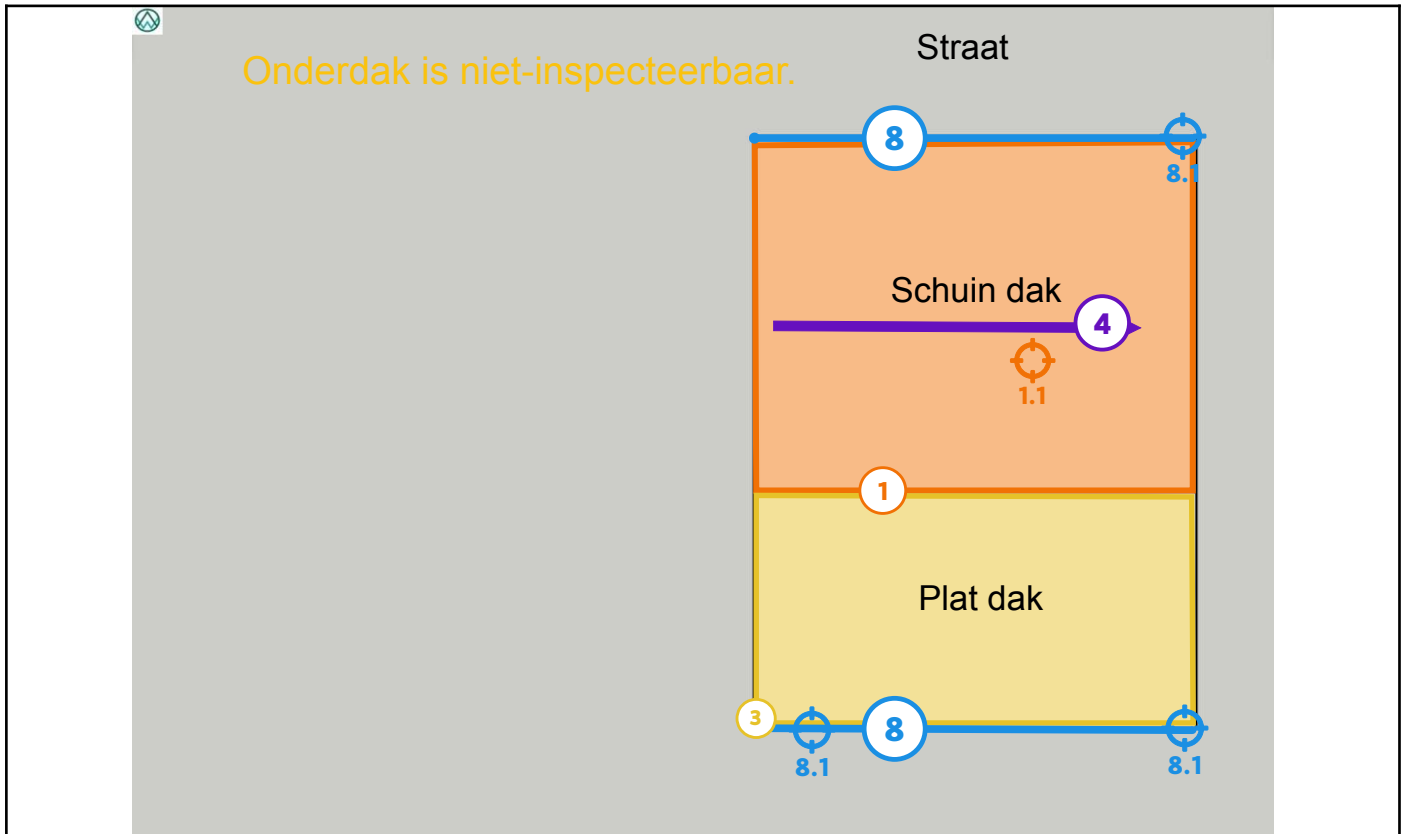
## Plan 1.7: Plan dak woning

Beschrijving	Type	Actie
1. Leien dak	Asbestmateriaal	Verwijderen
1.1 Code: Staal 5	Puntmonster	-
3. Roofing plat dak	Asbestmateriaal	Zorgvuldig beheren
4. Rookgaskanalen dak	Beperking	-
5. Onderdak niet waarneembaar - inspecteerbaar	Beperking	-
8. Crepi	Geen asbest	-
8.1 Code: Staal 4	Mengmonster	-

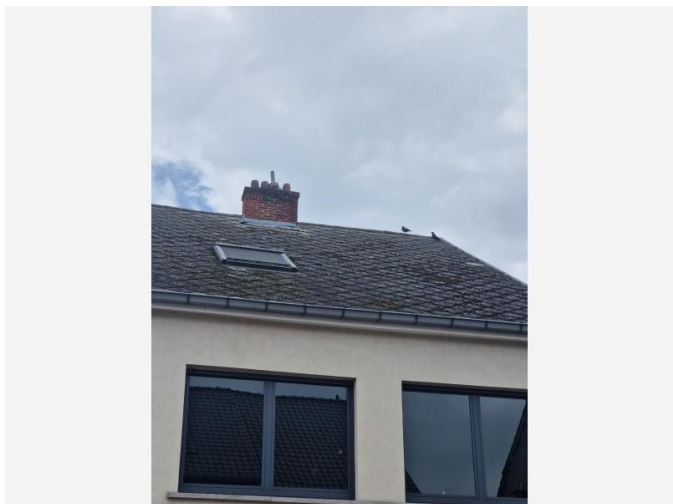
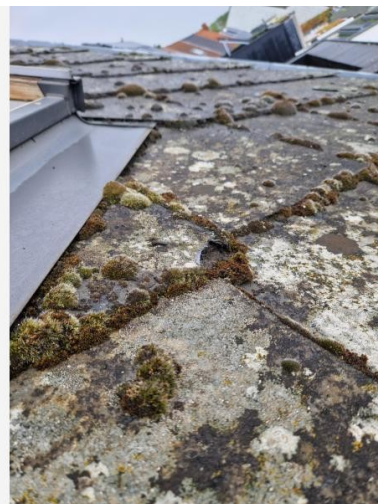
Het asbestmateriaal valt onder de mijlpaal van 2034.

Eindbeoordeling materiaalrisico	Verhoogd materiaalrisico en/of verhoogde kans op vezelvrijgave
---------------------------------	--

Gebondenheid	Categorie 1: hechtgebonden in oorsprong
Asbestsoort (vezeltype)	Crocidoliet aanwezig
Asbestconcentratie	Laag (< 50%)
Afschermingsgraad van het gehele materiaal	Geheel of deels vrij aan de buitenlucht, maar geen contact met binnenlucht
Toestand van het materiaal	Matig beschadigd, matig verweerd

#	Type	Referentie	Resultaat
1.1	Puntmonster	Staal 5	Crocidoliet, Chrysotiel

<b>Beschrijving</b>	Leien dak
<b>Omgeving</b>	Buiten
<b>Primaire drager</b>	Schuin dak
<b>Asbestmateriaal</b>	Dak- en gevelbekleding - Lei, shingle
<b>Bindmiddel van asbestmateriaal</b>	Cement
<b>Gebondenheid op basis van bindmiddel</b>	Hecht
<b>Hoeveelheid (oppervlakte - aantal)</b>	<ul style="list-style-type: none"><li>• 100,00 m<sup>2</sup> - 1 stuk</li></ul>
<b>Totale oppervlakte</b>	100,00 m <sup>2</sup>
<b>Eenvoudig bereikbaar</b>	Ja
<b>Bevestigingswijze</b>	<ul style="list-style-type: none"><li>• Geklemd</li><li>• Genageld, geniet</li></ul>
<b>Identificatiemethode</b>	Een monstername door de asbestdeskundige met laboanalyse door een asbestlabo.
<b>Destructieve handeling voor identificatie</b>	Nee

Verwijderen

- Verwijder dit asbestmateriaal zo snel mogelijk. Volg de toestand goed op.
- Hemelwater dat afspoelt van asbestcement daken of gevels kan asbestdeeltjes bevatten. Gebruik het enkel voor gesloten circuits (bv. spoelen toiletten). Reinig na het vervangen van het dak of de gevel de dakgoten en regenwaterput of -ton om asbesthoudend sediment of slib te verwijderen

- Eenvoudige handelingen: mag via doe-het-zelf of door werknemer(s) met opleidingsattest eenvoudige handelingen  
Informeert uzelf goed alvorens u begint met de verwijdering.  
Bekijk zeker de website van OVAM eens.  
Draag zeker beschermende kledij.  
Roep anders de hulp van een dakwerker met opleidingsattest eenvoudige handelingen in.

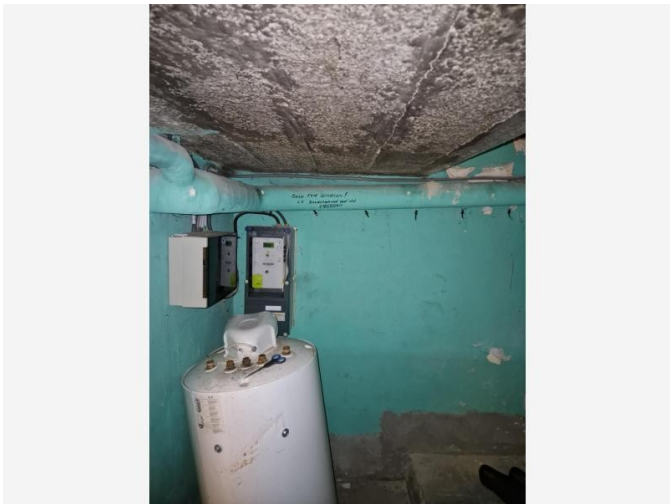
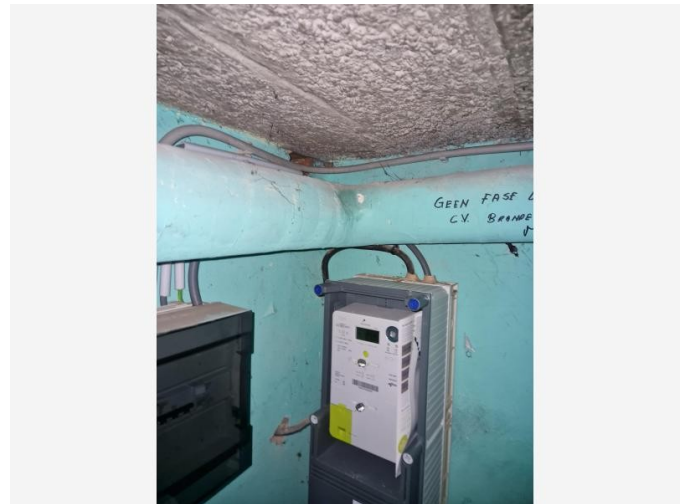
Het asbestmateriaal valt onder de mijlpaal van 2034.

Eindbeoordeling materiaalrisico	Verhoogd materiaalrisico en/of verhoogde kans op vezelvrijgave
---------------------------------	--

Gebondenheid	Categorie 2: niet-hechtgebonden met matrix
Asbestsoort (vezeltype)	Amfibool aanwezig, uitgezonderd crocidoliet
Asbestconcentratie	Hoog ( $\geq 50\%$ )
Afschermingsgraad van het gehele materiaal	Geheel of deels vrij aan de binnenlucht, maar geen contact met binnenluchtstromen
Toestand van het materiaal	Licht beschadigd, licht verweerd. Intacte calciumsilicaatplaat of materiaal met categorie 3-gebondenheid

#	Type	Referentie	Resultaat
2.1	Mengmonster	Staal 2 (rechte stukken)	Amosiet, Chrysotiel
2.2	Mengmonster	Staal 3 (bochten)	Amosiet, Chrysotiel

<b>Beschrijving</b>	Leidingisolatie gips/kalk - karton
<b>Omgeving</b>	Binnen
<b>Primaire drager</b>	HVAC infrastructuur en uitrusting
<b>Asbestmateriaal</b>	In-situ afwerkingslagen - Thermische isolatie
<b>Bindmiddel van asbestmateriaal</b>	Gips - kalk
<b>Gebondenheid op basis van bindmiddel</b>	Niet-hechtgebonden
<b>Hoeveelheid (lengte - omtrek - dikte - aantal)</b>	<ul style="list-style-type: none"><li>• 15,00 m - 15,00 cm - 1,20 cm - 1 stuk</li></ul>
<b>Totaal volume</b>	0,027 m <sup>3</sup>
<b>Eenvoudig bereikbaar</b>	Ja
<b>Bevestigingswijze</b>	<ul style="list-style-type: none"><li>• Verlijmd, ingegoten, versmeerd</li></ul>
<b>Identificatiemethode</b>	Een monstername door de asbestdeskundige met laboanalyse door een asbestlabo.
<b>Destructieve handeling voor identificatie</b>	Nee

**Verwijderen**

- Verwijder dit asbestmateriaal zo snel mogelijk. Volg de toestand goed op.

- Hermetische zone (erkend asbestverwijderaar)  
Deze toepassing kan volgens ons enkel in een hermetische zone verwijderd worden. Kijk achteraan in het asbestattest naar de toelichtingen bij de verwijderingstechnieken voor meer info over de verwijderstechniek in hermetische zone. Vraag voldoende info en offertes aan verschillende door FOD WASO erkende asbestverwijderaars.

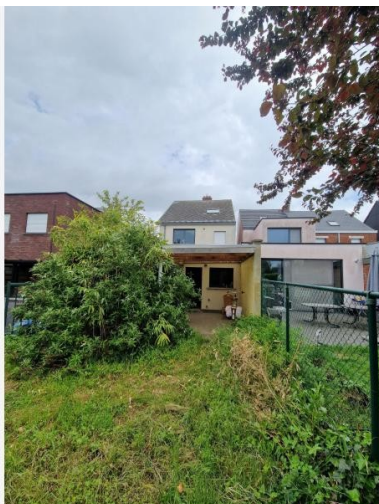
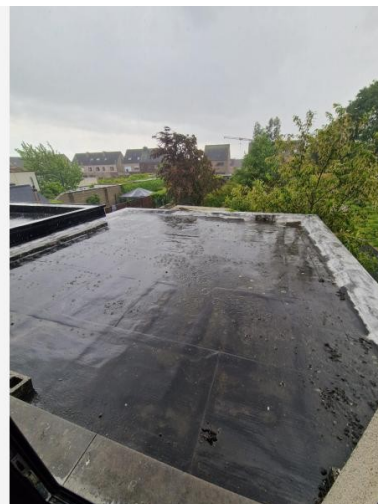
Het asbestmateriaal valt onder de mijlpaal van 2040.

Eindbeoordeling materiaalrisico	Laag materiaalrisico en/of verlaagde kans op vezelvrijgave
---------------------------------	--

Gebondenheid	Categorie 1: hechtgebonden in oorsprong
Asbestsoort (vezeltype)	Alleen chrysotiel aanwezig
Asbestconcentratie	Laag (< 50%)
Afschermingsgraad van het gehele materiaal	Geheel of deels vrij aan de buitenlucht, maar geen contact met binnenlucht
Toestand van het materiaal	Licht beschadigd, licht verweerd. Intacte calciumsilicaatplaat of materiaal met categorie 3-gebondenheid

Beschrijving	Roofing plat dak
Omgeving	Buiten
Primaire drager	Plat dak
Asbestmateriaal	Dak- en gevelbekleding - Roofing
Bindmiddel van asbestmateriaal	Bitumen (roofing, teer, asfalt)
Gebondenheid op basis van bindmiddel	Hecht
Hoeveelheid (oppervlakte - aantal)	<ul style="list-style-type: none"><li>• 30,00 m<sup>2</sup> - 1 stuk</li></ul>
Totale oppervlakte	30,00 m <sup>2</sup>
Eenvoudig bereikbaar	Ja
Bevestigingswijze	<ul style="list-style-type: none"><li>• Verlijmd, ingegoten, versmeerd</li></ul>
Identificatiemethode	<p>De asbestdeskundige beoordeelt het materiaal als asbestverdacht en dus asbesthoudend, en dit zonder monstername.</p> <p>Motivatie: De monstername brengt andere schade aan dan schade die inherent is aan de monstername.</p>
Destructieve handeling voor identificatie	Nee

Zorgvuldig beheren

- Zorg voor een veilig beheer. Vermijd het beschadigen van het asbestmateriaal. Controleer de toestand jaarlijks op wijzigingen.
- Voer bijkomende staalname(s) uit.

- Eenvoudige handelingen: mag via doe-het-zelf of door werknemer(s) met opleidingsattest eenvoudige handelingen  
Indien u de roofing wenst te verwijderen is het aangeraden om eerst een aparte staalanalyse uit te voeren van de roofing. Om op deze manier dan te kunnen bevestigen of het al dan niet gaat om een asbesthoudende roofing. Indien de roofing geen asbest bevat, is een erkende verwijderaar ook niet nodig. Kijk achteraan in het asbestattest naar de toelichtingen bij de verwijderingstechnieken. Zeker die van eenvoudige handelingen en doe het zelf. Hou rekening met de nodige voorzorgsmaatregelen en PBM's zoals een FFP3 mondmasker en handschoenen. Bij verwijdering en asbesthoudend: informeer bij asbestafval ophaalbedrijven en uw gemeente en containerpark voor het verkrijgen van grote asbest big bags. Zorg ervoor dat er geen derden aanwezig zijn bij de verwijdering en probeer de toepassing niet of zo weinig mogelijk te beschadigen/breken. Het gebruik van elektrisch snelwerkend gereedschap is ook niet toegelaten bij asbestverwijderingswerken.

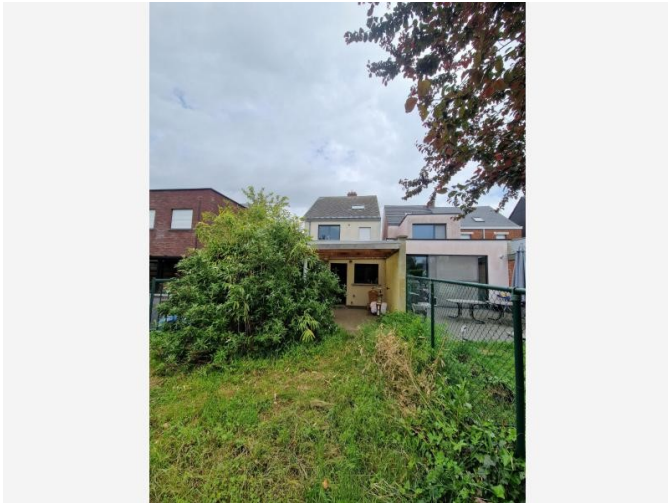
**Reden:** Het te onderzoeken materiaal situeert zich hoger dan 3,50 m te rekenen vanaf een veilige ondergrond

**Uitleg van de asbestdeskundige:** De schouw en cementering is niet-inspecteerbaar vanwege de hoogte. Er is geen volledige inspectie mogelijk.

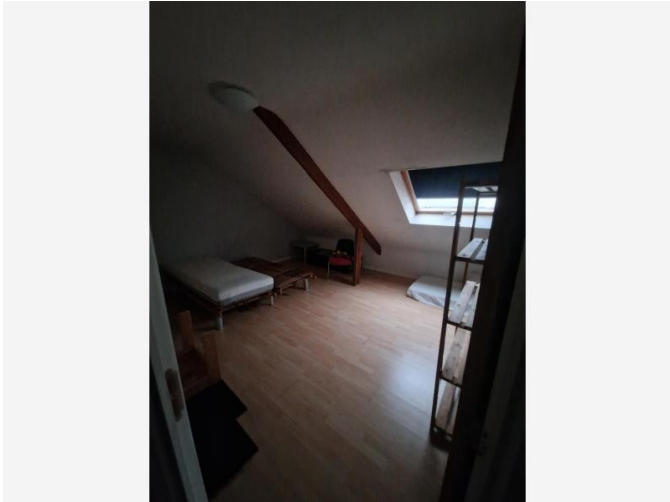
# Fiche 5: Onderdak niet waarneembaar - inspecteerbaar

**Reden:** Het te onderzoeken materiaal situeert zich hoger dan 3,50 m te rekenen vanaf een veilige ondergrond

**Uitleg van de asbestdeskundige:** Het onderdak is niet waarneembaar vanwege de hoogte, die meer dan 3,5 meter bedraagt. Door de afwerkingsgraad aan de binnenzijde van de bovenste verdieping is het onderdak niet zichtbaar of inspecteerbaar. Alleen destructief onderzoek kan bepalen of het onderdak al dan niet asbesthoudend is (type menuiserite).

(Asbest)materiaal	Plaat, paneel, tablet - Type Menuiserite
Karakterisatie	Asbest (verdacht)
Primaire drager	Schuin dak

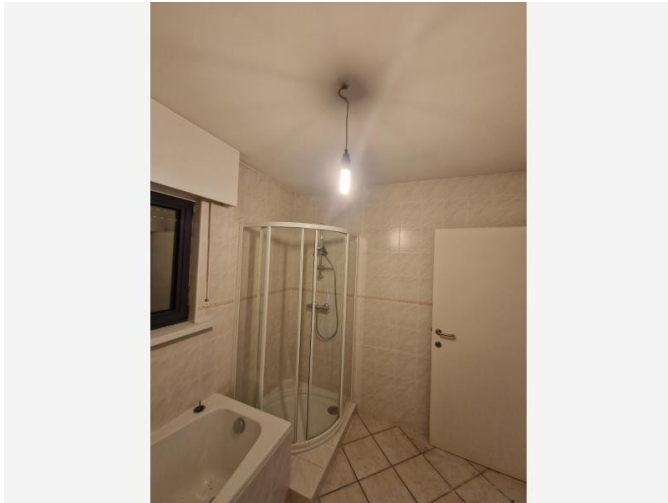
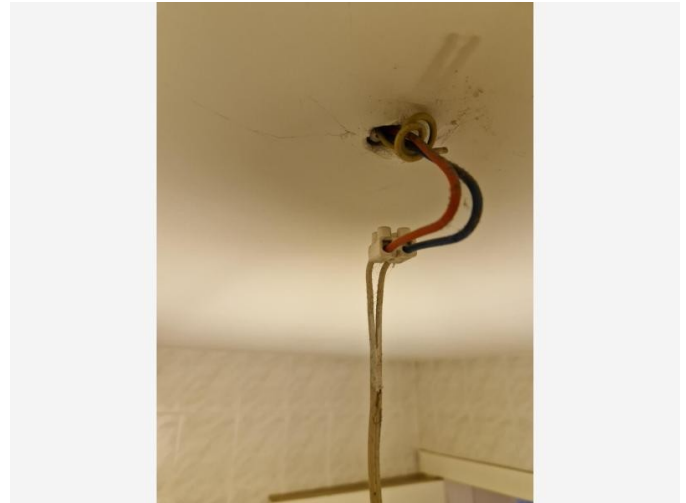
In de woning zijn alle plafonds afgewerkt met plaatmateriaal. Gyproc, hout en kunstof plaatmateriaal; deze zijn alle niet-asbestverdacht bevonden. Het is best mogelijk dat er achter de platen nog asbesthoudende platen of andere materialen zich bevinden maar hiervoor is destructief onderzoek nodig om dit te bevestigen.

Basis voor advies	De asbestdeskundige beoordeelt het materiaal als niet-asbestverdacht.
-------------------	---

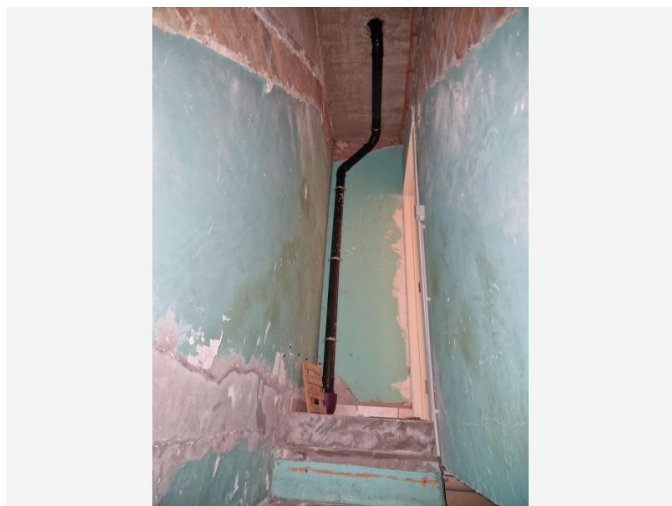
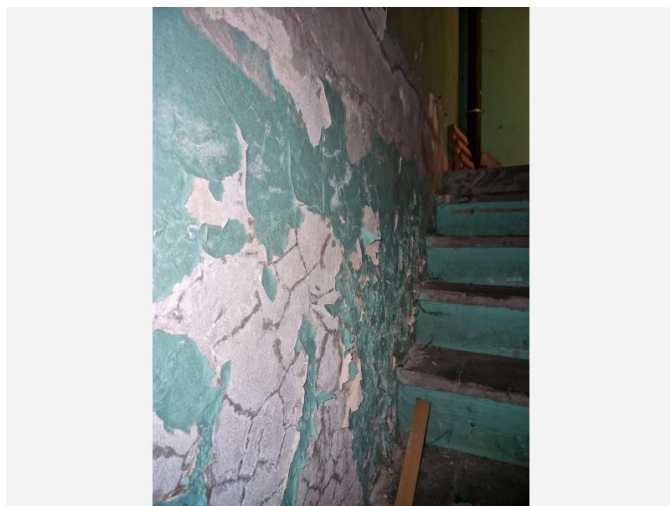
## Fiche 7: Afwerkingslaag kelder - verf

Geen asbest

#	Type	Referentie	Resultaat
7.1	Mengmonster	Staal 7	Geen asbest

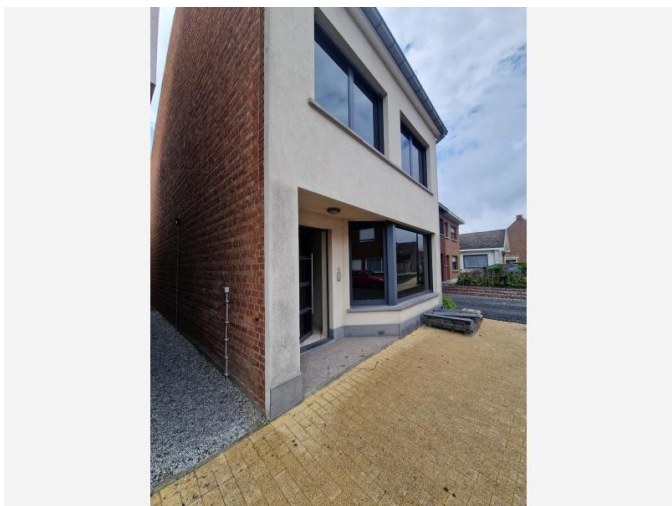
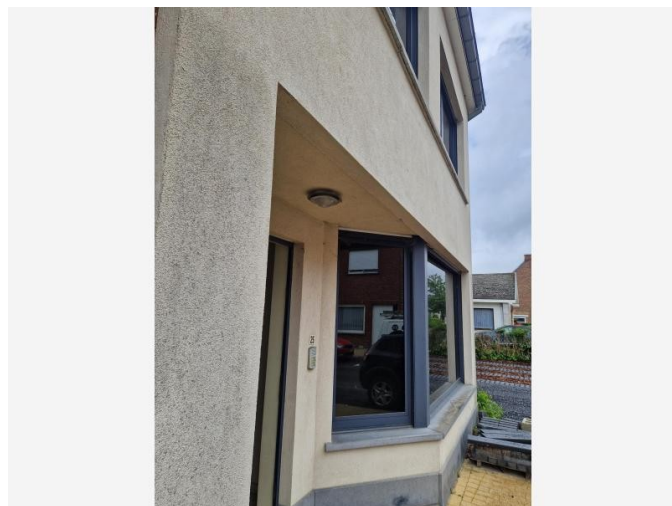
Geen asbest

#	Type	Referentie	Resultaat
8.1	Mengmonster	Staal 4	Geen asbest

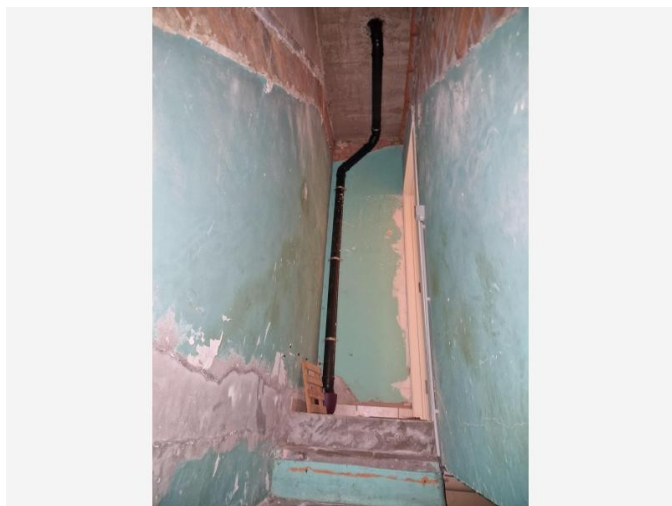
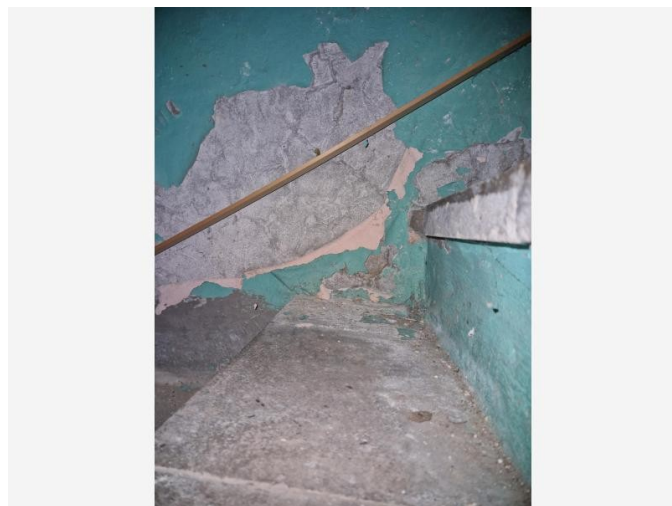
Geen asbest

#	Type	Referentie	Resultaat
9.1	Mengmonster	Staal 6	Geen asbest

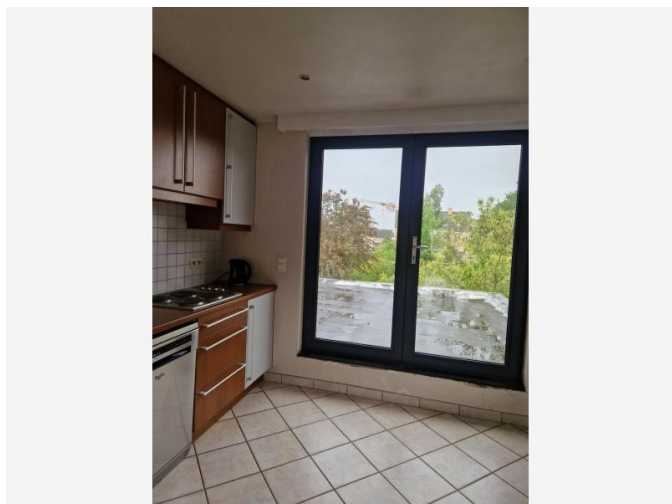
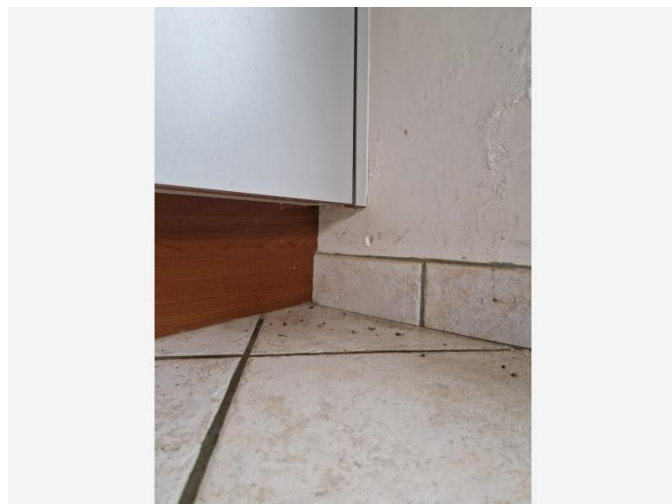
Geen asbest

#	Type	Referentie	Resultaat
10.1	Mengmonster	Staal 1 muren	Geen asbest
