Asbestinventarisatetest

Cornelis De Herdtstraat 45, 2640 Mortsel

Attestnummer : 20260522-000202.000

Uitgegeven op : 22.05.2026

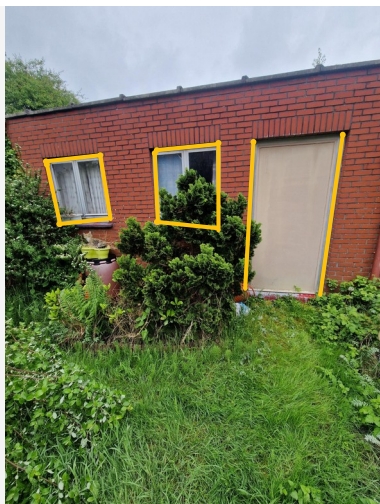
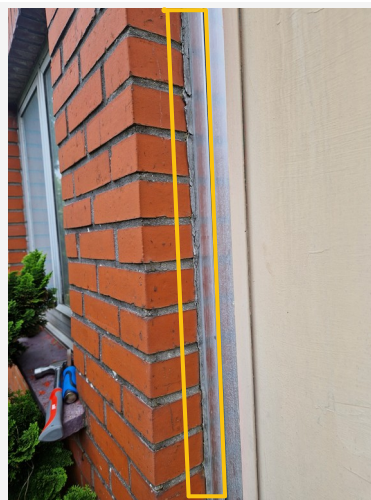
Het asbestmateriaal valt onder de mijlpaal van 2040.

Eindbeoordeling materiaalrisico	Laag materiaalrisico en/of verlaagde kans op vezelvrijgave
---------------------------------	--

Gebondenheid	Categorie 1: hechtgebonden in oorsprong
Asbestsoort (vezeltype)	Alleen chrysotiel aanwezig
Asbestconcentratie	Laag (< 50%)
Afschermingsgraad van het gehele materiaal	Geheel of deels vrij aan de buitenlucht, maar geen contact met binnenlucht
Toestand van het materiaal	Licht beschadigd, licht verweerd. Intacte calciumsilicaatplaat of materiaal met categorie 3-gebondenheid

#	Type	Referentie	Resultaat
1.1	Mengmonster	Staal 3	Chrysotiel

Beschrijving	Mastiek ramen bijgebouw
Omgeving	Buiten
Primaire drager	Wandopening verticaal (raam, deur, ...)
Asbestmateriaal	In-situ afwerkingslagen - Pasta, stopverf, voegsel, stopsel, vulsel, mastiek, kitten, ...
Bindmiddel van asbestmateriaal	Kitten, mastiek, pasta
Gebondenheid op basis van bindmiddel	Hecht
Hoeveelheid (gewicht - aantal)	<ul style="list-style-type: none">• 1,00 kg - 1 stuk
Totaal gewicht	1,00 kg
Eenvoudig bereikbaar	Ja
Bevestigingswijze	<ul style="list-style-type: none">• Verlijmd, ingegoten, versmeerd
Identificatiemethode	Een monstername door de asbestdeskundige met laboanalyse door een asbestlabo.
Destructieve handeling voor identificatie	Nee

- Zorg voor een veilig beheer. Vermijd het beschadigen van het asbestmateriaal. Controleer de toestand jaarlijks op wijzigingen.

- Eenvoudige handelingen: mag via doe-het-zelf of door werknemer(s) met opleidingsattest eenvoudige handelingen
Mag via doe het zelf. Informeer uzelf alvorens u begint. Check de website van OVAM. Gebruik beschermende kledij en voer het afval op de correcte manier af. Verpak het materiaal dubbel in plastic en gebruik asbest afvalzakken. Probeer de profielen of het glas niet te breken bij de verwijdering. Anders is het ten sterkste aangeraden een vakman met opleidingsattest "Eenvoudige handelingen asbest" te contacteren. Kijk achteraan in het asbestattest naar de toelichtingen bij de verwijderingstechnieken. Zeker die van eenvoudige handelingen en doe het zelf. Hou rekening met de nodige voorzorgsmaatregelen en PBM's zoals een FFP3 mondmasker en handschoenen. Zorg ervoor dat de ramen en deuren gesloten zijn van de ruimtes waar de werken plaatsvinden en dat er geen derden aanwezig zijn. Gebruik ook geen elektrisch snelwerkend gereedschap bij asbestverwijderingswerken.

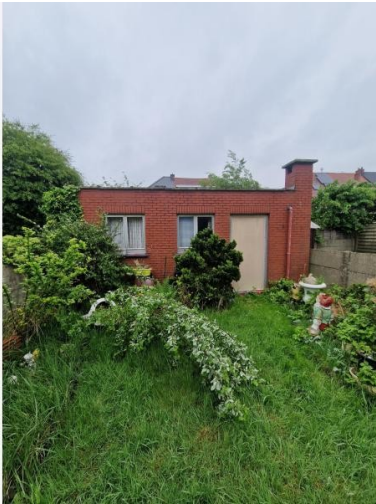
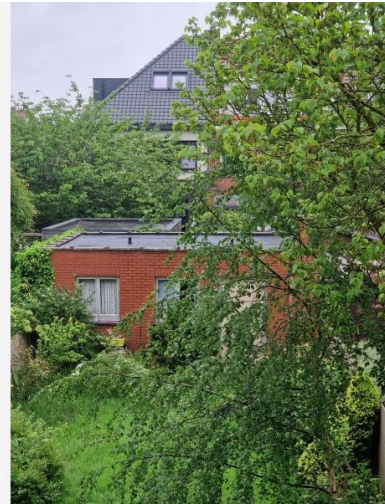
Het asbestmateriaal valt onder de mijlpaal van 2040.

Eindbeoordeling materiaalrisico	Laag materiaalrisico en/of verlaagde kans op vezelvrijgave
---------------------------------	--

Gebondenheid	Categorie 1: hechtgebonden in oorsprong
Asbestsoort (vezeltype)	Alleen chrysotiel aanwezig
Asbestconcentratie	Laag (< 50%)
Afschermingsgraad van het gehele materiaal	Geheel of deels vrij aan de buitenlucht, maar geen contact met binnenlucht
Toestand van het materiaal	Licht beschadigd, licht verweerd. Intacte calciumsilicaatplaat of materiaal met categorie 3-gebondenheid

Beschrijving	Roofing plat dak
Omgeving	Buiten
Primaire drager	Plat dak
Asbestmateriaal	Dak- en gevelbekleding - Roofing
Bindmiddel van asbestmateriaal	Bitumen (roofing, teer, asfalt)
Gebondenheid op basis van bindmiddel	Hecht
Hoeveelheid (oppervlakte - aantal)	<ul style="list-style-type: none">• 25,00 m² - 1 stuk
Totale oppervlakte	25,00 m ²
Eenvoudig bereikbaar	Ja
Bevestigingswijze	<ul style="list-style-type: none">• Verlijmd, ingegoten, versmeerd
Identificatiemethode	<p>De asbestdeskundige beoordeelt het materiaal als asbestverdacht en dus asbesthoudend, en dit zonder monstername.</p> <p>Motivatie: De monstername brengt andere schade aan dan schade die inherent is aan de monstername.</p>
Destructieve handeling voor identificatie	Nee

- Zorg voor een veilig beheer. Vermijd het beschadigen van het asbestmateriaal. Controleer de toestand jaarlijks op wijzigingen.
- Voer bijkomende staalname(s) uit.

- Eenvoudige handelingen: mag via doe-het-zelf of door werknemer(s) met opleidingsattest eenvoudige handelingen
Indien u de roofing wenst te verwijderen is het aangeraden om eerst een aparte staalanalyse uit te voeren van de roofing. Om op deze manier dan te kunnen bevestigen of het al dan niet gaat om een asbesthoudende roofing. Indien de roofing geen asbest bevat, is een erkende verwijderaar ook niet nodig. Kijk achteraan in het asbestattest naar de toelichtingen bij de verwijderingstechnieken. Zeker die van eenvoudige handelingen en doe het zelf. Hou rekening met de nodige voorzorgsmaatregelen en PBM's zoals een FFP3 mondkapje en handschoenen. Bij verwijdering en asbesthoudend: informeer bij asbestafval ophaalbedrijven en uw gemeente en containerpark voor het verkrijgen van grote asbest big bags. Zorg ervoor dat er geen derden aanwezig zijn bij de verwijdering en probeer de toepassing niet of zo weinig mogelijk te beschadigen/breken. Het gebruik van elektrisch snelwerkend gereedschap is ook niet toegelaten bij asbestverwijderingswerken.

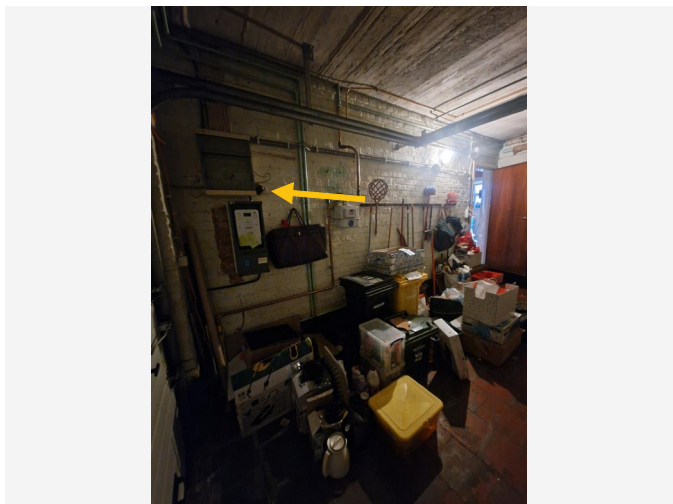
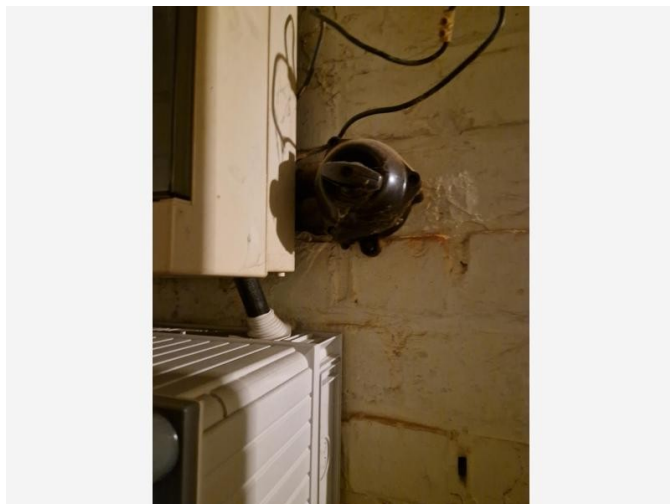
Het asbestmateriaal valt onder de mijlpaal van 2040.

Eindbeoordeling materiaalrisico	Laag materiaalrisico en/of verlaagde kans op vezelvrijgave
---------------------------------	--

Gebondenheid	Categorie 1: hechtgebonden in oorsprong
Asbestsoort (vezeltype)	Crocidoliet aanwezig
Asbestconcentratie	Laag (< 50%)
Afschermingsgraad van het gehele materiaal	Geheel of deels vrij aan de binnenlucht, maar geen contact met binnenluchtstromen
Toestand van het materiaal	Onbeschadigd, niet verweerd

Beschrijving	Bakeliet schakelmateriaal
Omgeving	Binnen
Primaire drager	Communicatie en elektrische infrastructuur en uitrusting
Asbestmateriaal	Plaat, paneel, tablet - Type Bakeliet
Bindmiddel van asbestmateriaal	Kunststof of -hars
Gebondenheid op basis van bindmiddel	Hecht
Hoeveelheid (oppervlakte - dikte - aantal)	• 0,01 m ² - 0,40 cm - 1 stuk
Totaal volume	< 0,001 m ³
Eenvoudig bereikbaar	Ja
Bevestigingswijze	• Geschroefd
Identificatiemethode	De asbestdeskundige beoordeelt het materiaal als asbestverdacht en dus asbesthoudend, en dit zonder monstername. Motivatie: De monstername brengt andere schade aan dan schade die inherent is aan de monstername.
Destructieve handeling voor identificatie	Nee

- Zorg voor een veilig beheer. Vermijd het beschadigen van het asbestmateriaal. Controleer de toestand jaarlijks op wijzigingen.
- Voer bijkomende staalname(s) uit.

- Eenvoudige handelingen: mag via doe-het-zelf of door werknemer(s) met opleidingsattest eenvoudige handelingen
Toepassingen uit bakeliet mag u zelf verwijderen. Informeer uzelf goed alvorens u begint met de verwijdering. Bekijk zeker de website van OVAM eens. Vraag na bij uw containerpark of zij asbestafval aanvaarden en voer het afval op de correcte manier af. Opgepast wanneer u werkt met elektrisch schakelmateriaal! De elektriciteitskasten zijn eigendom van de netbeheerder en deze mag u zelf NIET verwijderen. Draag zeker handschoenen en een FFP3 mondkap bij verwijdering en probeer de toepassing in zijn geheel te verwijderen zonder het te breken. Bekijk ook achteraan in het asbestattest de toelichtingen.

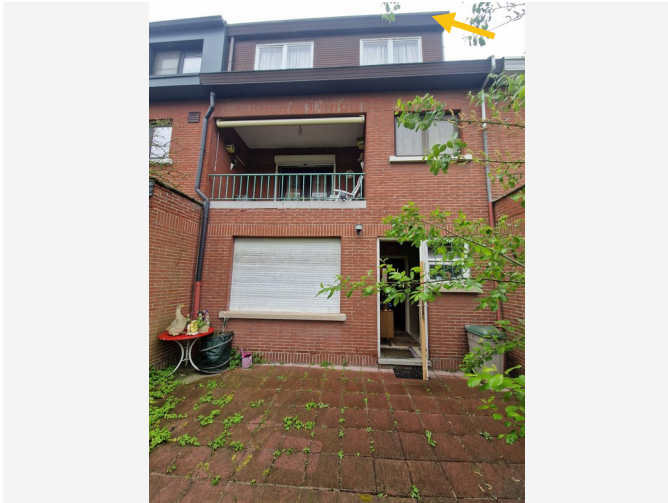
Tijdelijke beperking

Reden: Het te onderzoeken materiaal situeert zich hoger dan 3,50 m te rekenen vanaf een veilige ondergrond

Uitleg van de asbestdeskundige: Het materiaal situeert zich hoger dan 3,5m te rekenen vanaf een veilige ondergrond en kan dus niet geïnspecteerd worden.

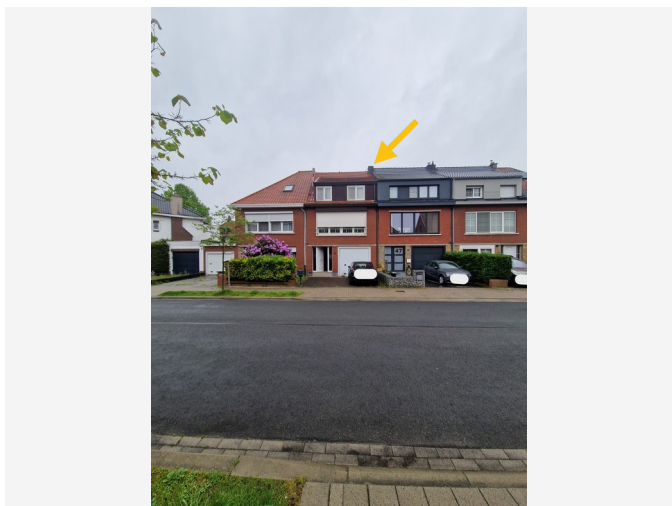
Tijdelijke beperking

Reden: Het te onderzoeken materiaal situeert zich hoger dan 3,50 m te rekenen vanaf een veilige ondergrond

Uitleg van de asbestdeskundige: De schouw en cementering is niet-inspecteerbaar vanwege de hoogte.

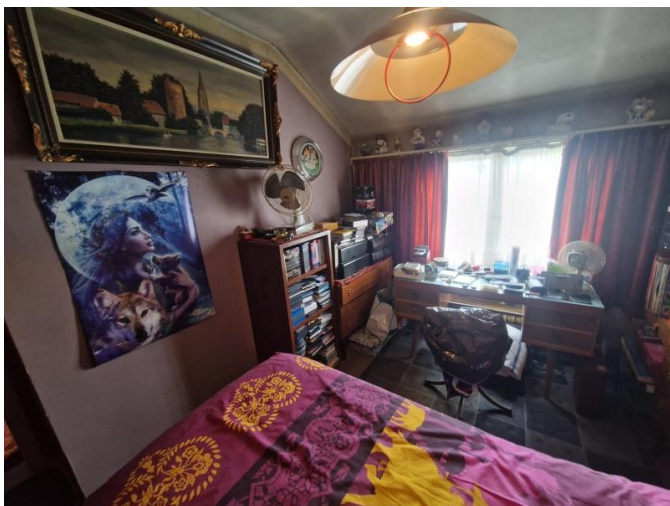
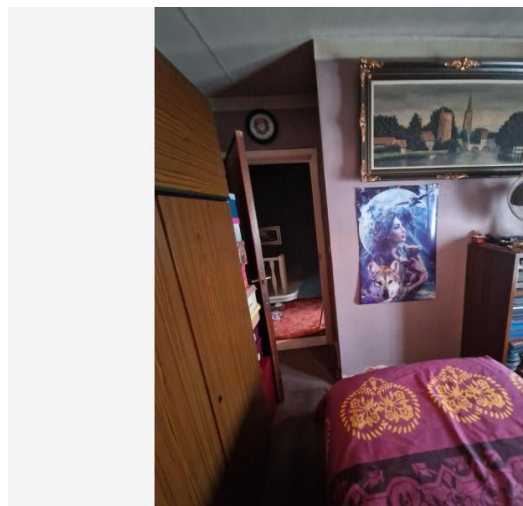
In de woning zijn de plafonds op de 2de verdieping afgewerkt met plaatmateriaal. Gyproc, hout en kunststof plaatmateriaal; deze zijn alle niet-asbestverdacht bevonden. Het is best mogelijk dat er achter de platen nog asbesthoudende platen of andere materialen zich bevinden maar hiervoor is destructief onderzoek nodig om dit te bevestigen.

Basis voor advies	De asbestdeskundige beoordeelt het materiaal als niet-asbestverdacht.
--------------------------	---

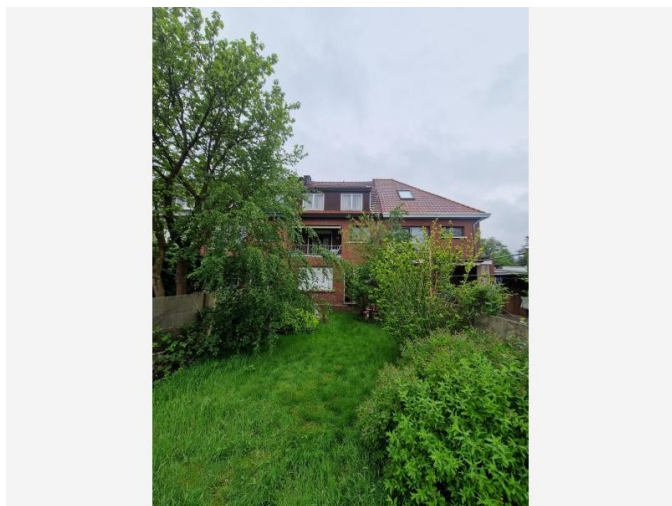
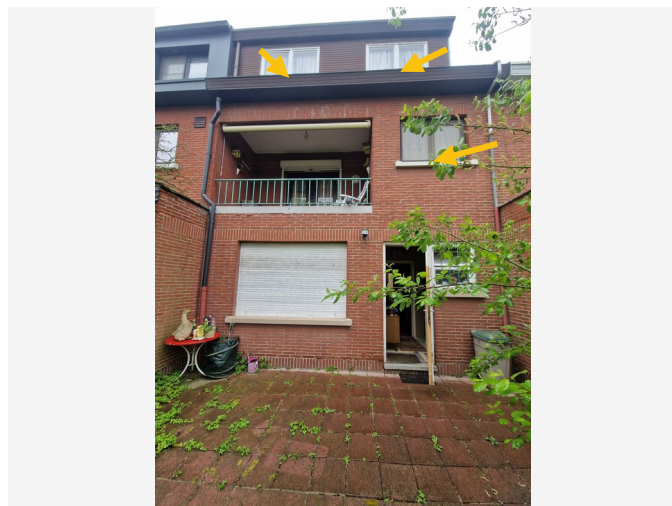
Fiche 7: Mastiek ramen woning

Geen asbest

#	Type	Referentie	Resultaat
7.1	Mengmonster	Staal 6	Geen asbest

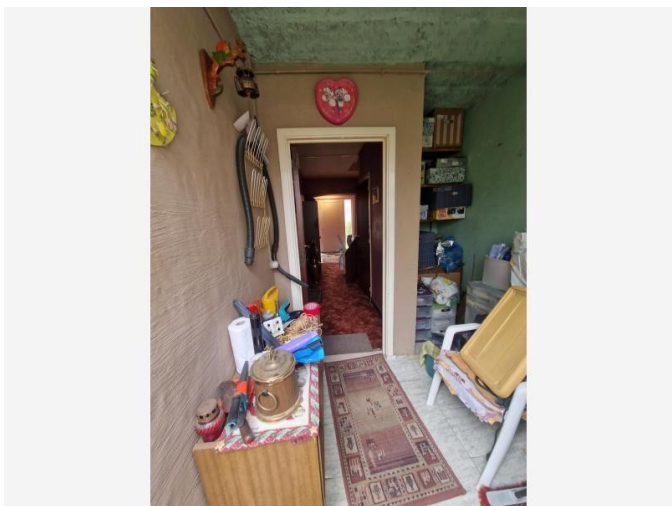
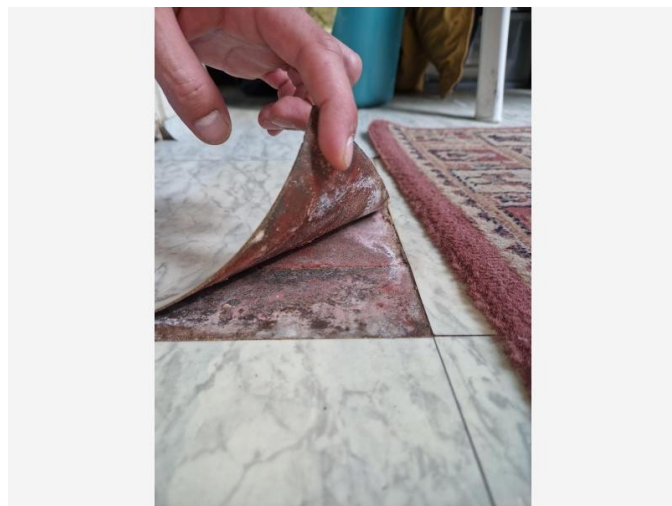
Fiche 8: Vinyltegels berging

Geen asbest

#	Type	Referentie	Resultaat
8.1	Puntmonster	Staal 5	Geen asbest

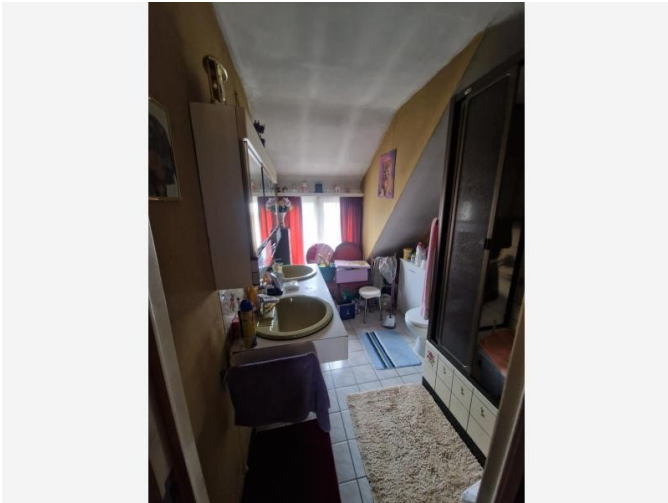
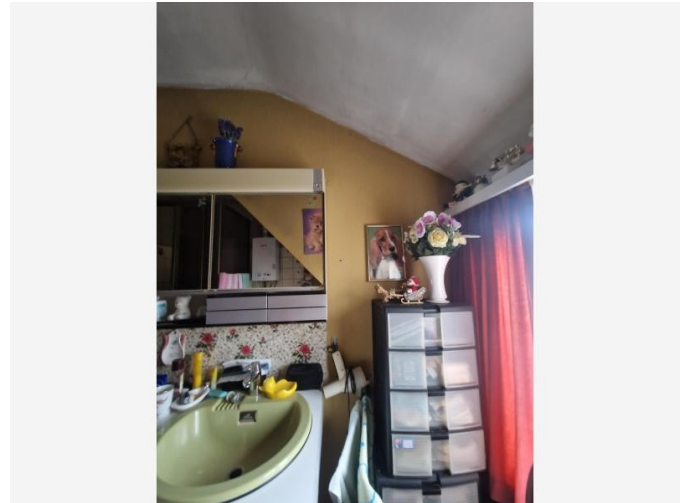
Geen asbest

#	Type	Referentie	Resultaat
9.1	Mengmonster	Staal 1 muren	Geen asbest

Beschrijving	Pleisterwerk muren
Omgeving	Binnen
Primaire drager	Binnenwand
Bindmiddel van materiaal	Gips - kalk
Gebondenheid op basis van bindmiddel	Niet-hechtgebonden
Hoeveelheid (oppervlakte - dikte - aantal)	• 220,00 m ² - 1,20 cm - 1 stuk
Totaal volume	2,64 m ³
Identificatiemethode	Een monstername door de asbestdeskundige met laboanalyse door een asbestlabo.
Destructieve handeling voor identificatie	Nee

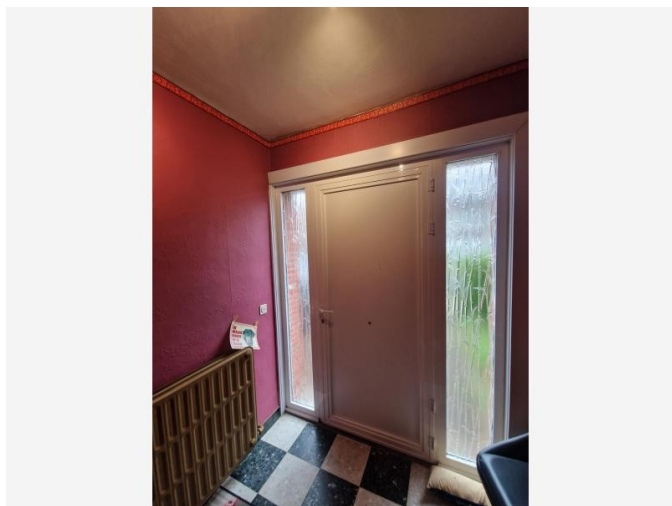
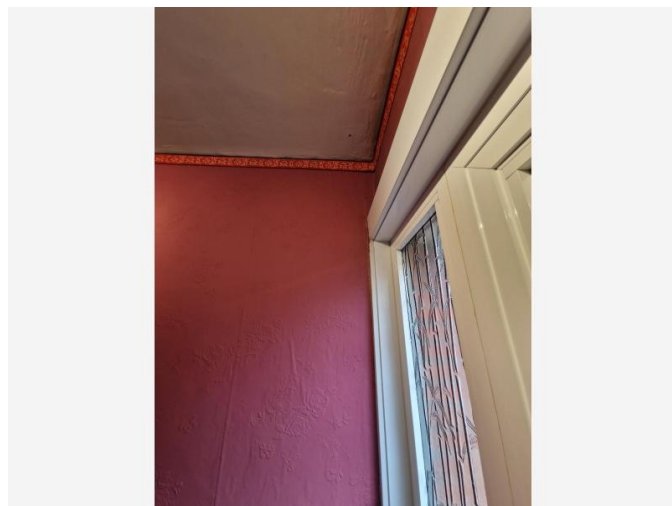
Geen asbest

#	Type	Referentie	Resultaat
10.1	Mengmonster	Staal 2 plafonds	Geen asbest

Beschrijving	Pleisterwerk plafonds
Omgeving	Binnen
Primaire drager	Plafond
Bindmiddel van materiaal	Gips - kalk
Gebondenheid op basis van bindmiddel	Niet-hechtgebonden
Hoeveelheid (oppervlakte - dikte - aantal)	• 100,00 m ² - 1,10 cm - 1 stuk
Totaal volume	1,10 m ³
Identificatiemethode	Een monstername door de asbestdeskundige met laboanalyse door een asbestlabo.
Destructieve handeling voor identificatie	Nee

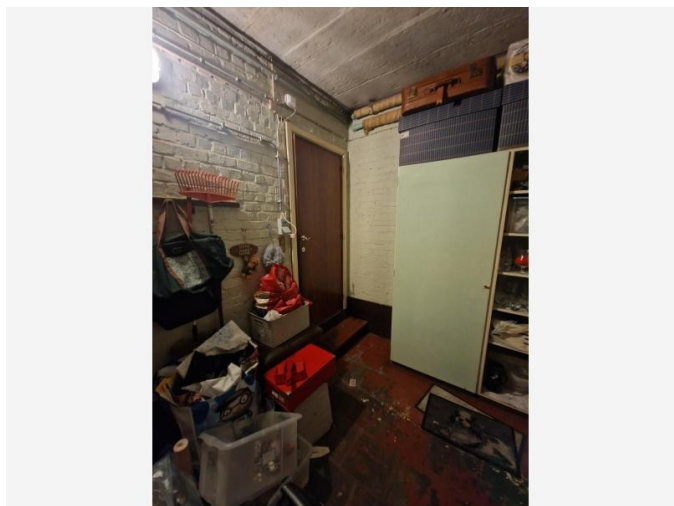
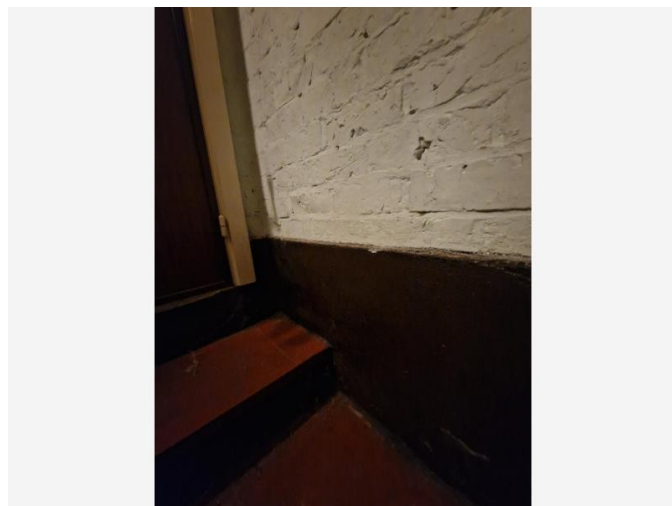
Geen asbest

#	Type	Referentie	Resultaat
11.1	Mengmonster	Staal 4	Geen asbest

Beschrijving	Smeerlaag garage
Omgeving	Binnen
Primaire drager	Binnenwand
Bindmiddel van materiaal	Cement
Gebondenheid op basis van bindmiddel	Hecht
Hoeveelheid (gewicht - aantal)	<ul style="list-style-type: none">• 10,00 kg - 1 stuk
Totaal gewicht	10,00 kg
Identificatiemethode	Een monstername door de asbestdeskundige met laboanalyse door een asbestlabo.
Destructieve handeling voor identificatie	Nee
