# Asbestinventarisatetest

Hoogzand 9, 2235 Hulshout

Attestnummer : 20260716-000213.000

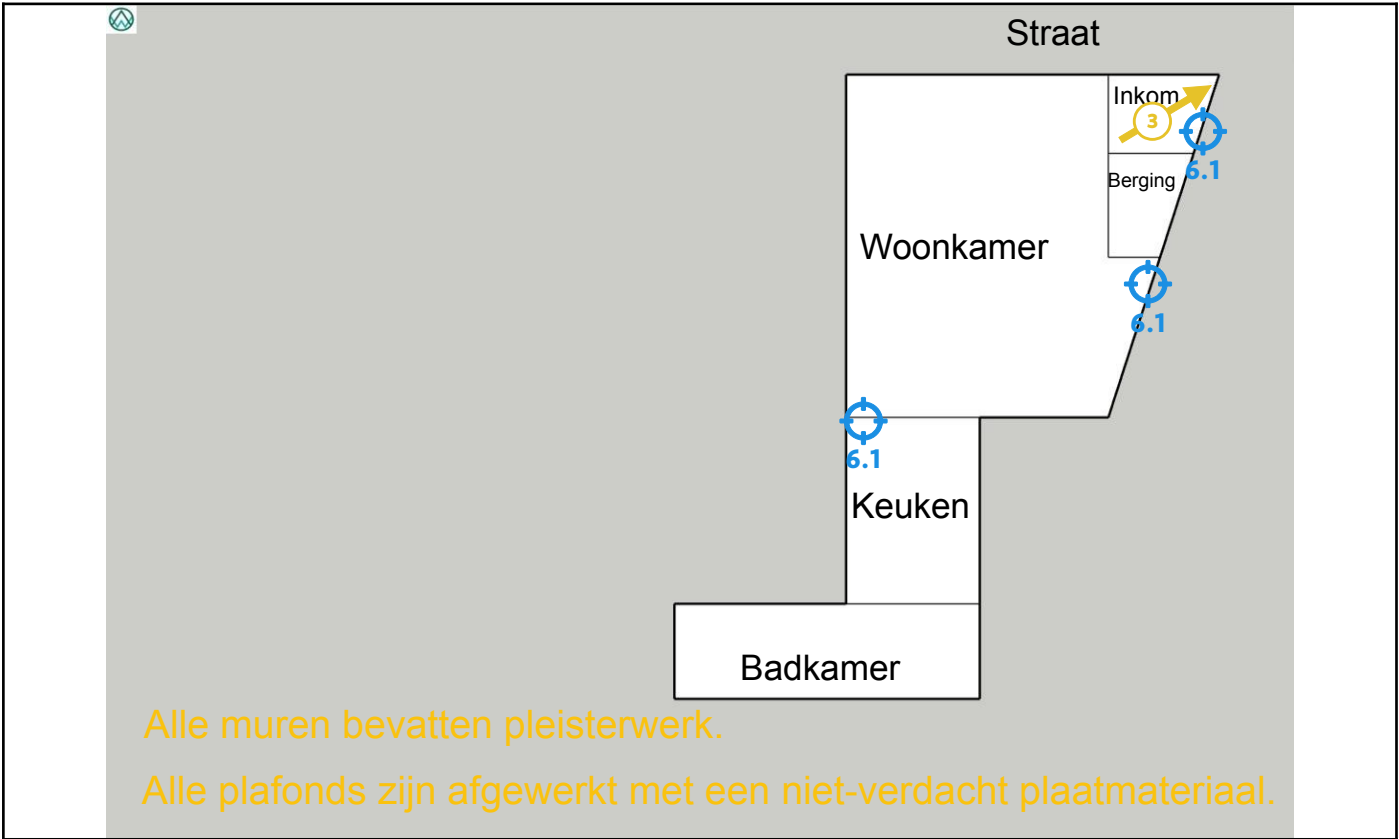
# Plan 1.1: Plan gelijkvloers

| Beschrijving | Type | Actie |
|---|---|---|
| 3. Bakeliet schakelmateriaal | Asbestmateriaal | Zorgvuldig beheren |

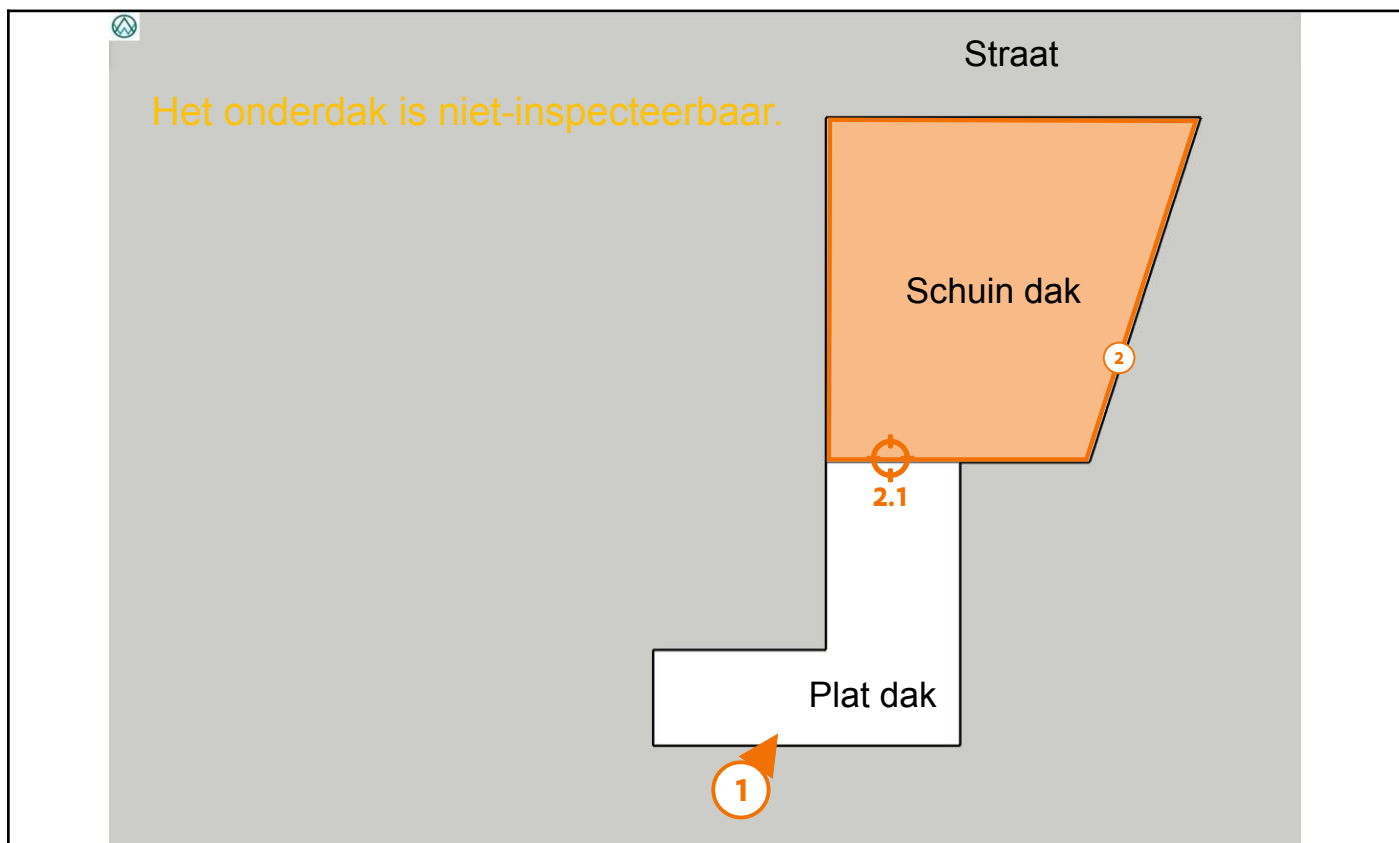
## Plan 1.3: Plan dak woning

| Beschrijving | Type | Actie |
|---|---|---|
| 1. Cement buis dak | Asbestmateriaal | Verwijderen |
| 2. Leien dak | Asbestmateriaal | Verwijderen |
| 4. Onderdak niet waarneembaar | Beperking | - |

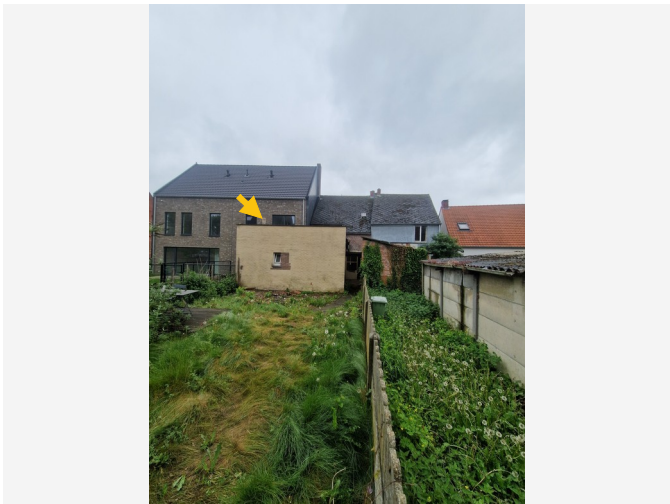
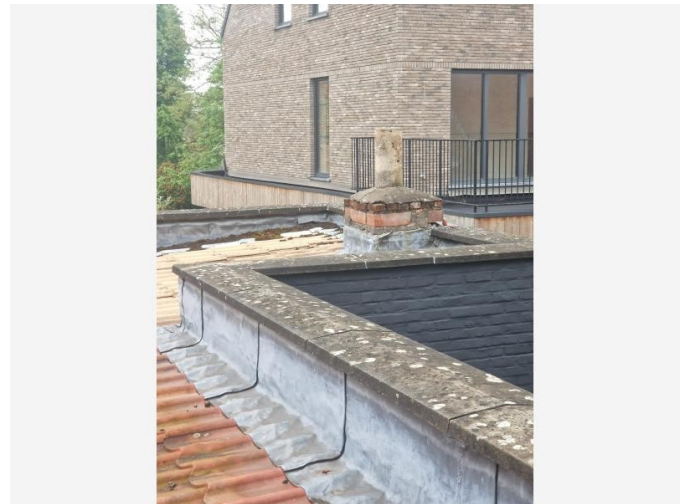
Het asbestmateriaal valt onder de mijlpaal van 2040.

| Eindbeoordeling materiaalrisico | Verhoogd materiaalrisico en/of verhoogde kans op vezelvrijgave |

| Asbestsoort (vezeltype) | Crocidoliet aanwezig |
| Toestand van het materiaal | Licht beschadigd, licht verweerd. Intacte calciumsilicaatplaat of materiaal met categorie 3-gebondenheid |

| Beschrijving | Cement buis dak |

- Verwijder dit asbestmateriaal zo snel mogelijk. Volg de toestand goed op.

- Eenvoudige handelingen: mag via doe-het-zelf of door werknemer(s) met opleidingsattest eenvoudige handelingen  
Deze buizen/kokers mag u zelf verwijderen.

Probeer de buizen in 1 geheel te verwijderen zonder te breken. Bevochtig de werkomgeving en de buis met een waterspray tijdens de verwijdering.

Draag zeker beschermende kledij zoals handschoenen en FFP3 mondkapje.

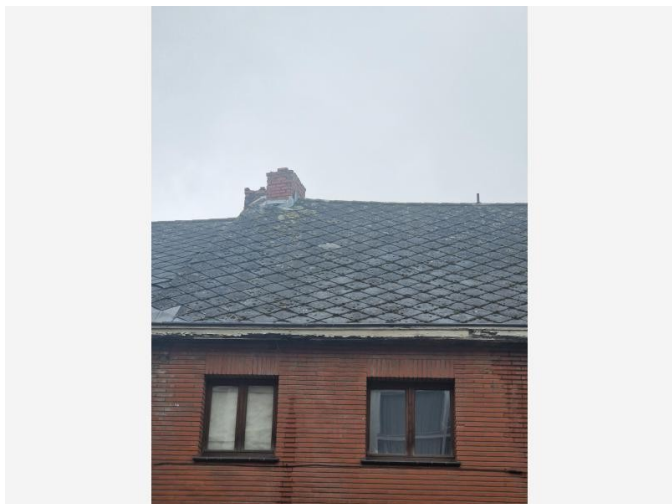
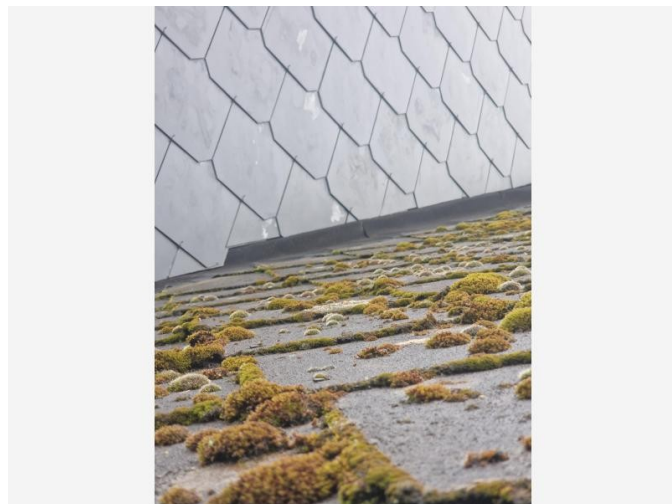
Het asbestmateriaal valt onder de mijlpaal van 2034.

| Eindbeoordeling materiaalisico | Verhoogd materiaalisico en/of verhoogde kans op vezelvrijgave |

| Toestand van het materiaal | Matig beschadigd, matig verweerd |

| # | Type | Referentie | Resultaat |
|---|---|---|---|
| 2.1 | Puntmonster | Staal 2 | Crocidoliet, Chrysotiel |

| Beschrijving | Leien dak |

- Verwijder dit asbestmateriaal zo snel mogelijk. Volg de toestand goed op.
- Hemelwater dat afspoelt van asbestcement daken of gevels kan asbestdeeltjes bevatten. Gebruik het enkel voor gesloten circuits (bv. spoelen toiletten). Reinig na het vervangen van het dak of de gevel de dakgoten en regenwaterput of -ton om asbesthoudend sediment of slib te verwijderen

- Eenvoudige handelingen: mag via doe-het-zelf of door werknemer(s) met opleidingsattest eenvoudige handelingen  
Informeel uzelf goed alvorens u begint met de verwijdering.  
Bekijk zeker de website van OVAM eens.  
Draag zeker beschermende kledij.  
Roep anders de hulp van een dakwerker met opleidingsattest eenvoudige handelingen in.

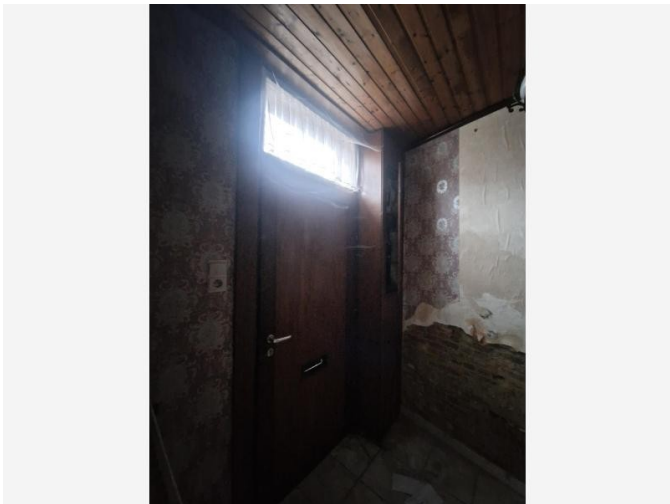
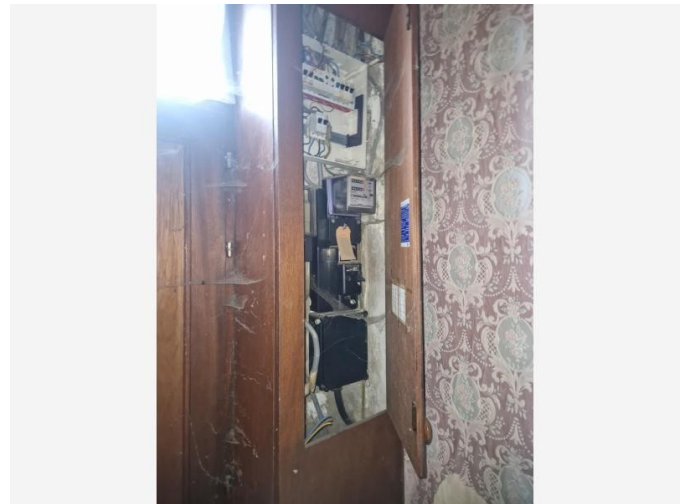
Het asbestmateriaal valt onder de mijlpaal van 2040.

| Eindbeoordeling materiaalarisico | Laag materiaalarisico en/of verlaagde kans op vezelvrijgave |

| Toestand van het materiaal | Onbeschadigd, niet verweerd |

| Beschrijving | Bakeliet schakelmateriaal |

- Zorg voor een veilig beheer. Vermijd het beschadigen van het asbestmateriaal. Controleer de toestand jaarlijks op wijzigingen.
- Voer bijkomende staalname(s) uit.

- Eenvoudige handelingen: mag via doe-het-zelf of door werknemer(s) met opleidingsattest eenvoudige handelingen  
Toepassingen uit bakeliet mag u zelf verwijderen. Informeer uzelf goed alvorens u begint met de verwijdering. Bekijk zeker de website van OVAM eens. Vraag na bij uw containerpark of zij asbestafval aanvaarden en voer het afval op de correcte manier af. Opgepast wanneer u werkt met elektrisch schakelmateriaal! De elektriciteitskasten zijn eigendom van de netbeheerder en deze mag u zelf NIET verwijderen. Draag zeker handschoenen en een FFP3 mondkapje bij verwijdering en probeer de toepassing in zijn geheel te verwijderen zonder het te breken. Bekijk ook achteraan in het asbestattest de toelichtingen.

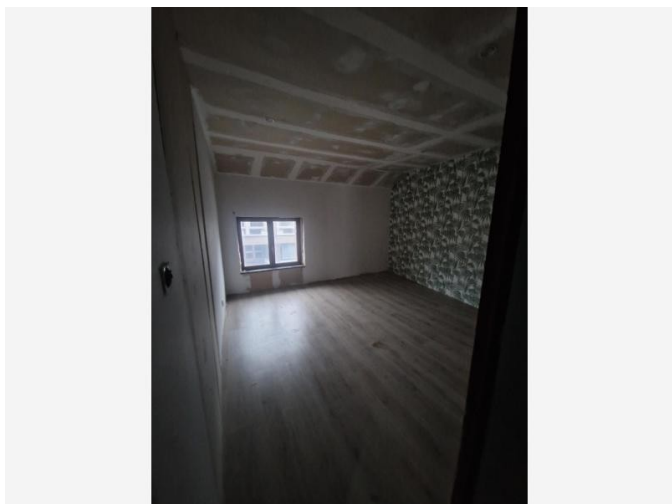
**Reden:** Het te onderzoeken materiaal situeert zich hoger dan 3,50 m te rekenen vanaf een veilige ondergrond

**Uitleg van de asbestdeskundige:** Door de afwerkingsgraad aan de binnenzijde van de bovenste verdieping is het onderdak niet zichtbaar of inspecteerbaar. Alleen destructief onderzoek kan bepalen of het onderdak al dan niet asbesthoudend is (type menuiserie).

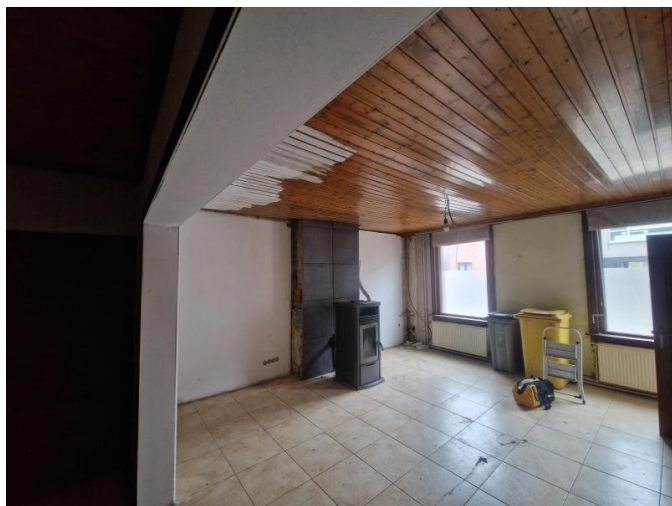
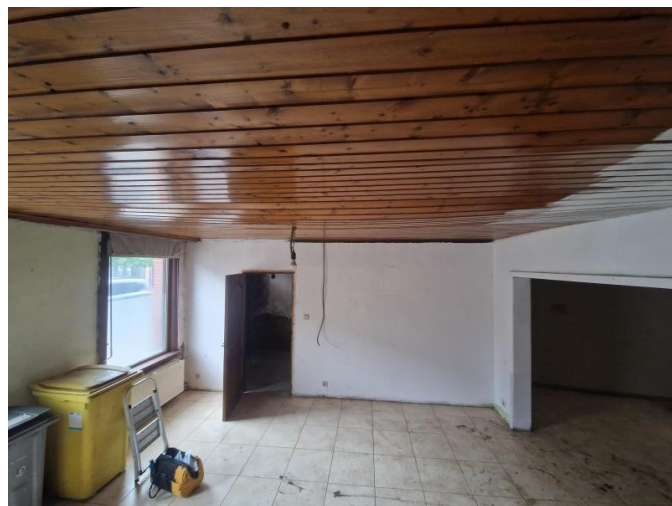
In de woning zijn alle plafonds afgewerkt met plaatmateriaal. Gyproc, hout en kunstof plaatmateriaal; deze zijn alle niet-asbestverdacht bevonden. Het is best mogelijk dat er achter de platen nog asbesthoudende platen of andere materialen zich bevinden maar hiervoor is destructief onderzoek nodig om dit te bevestigen.

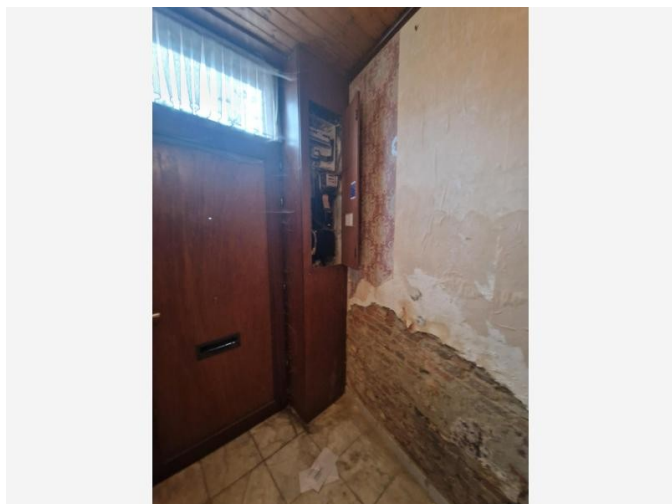
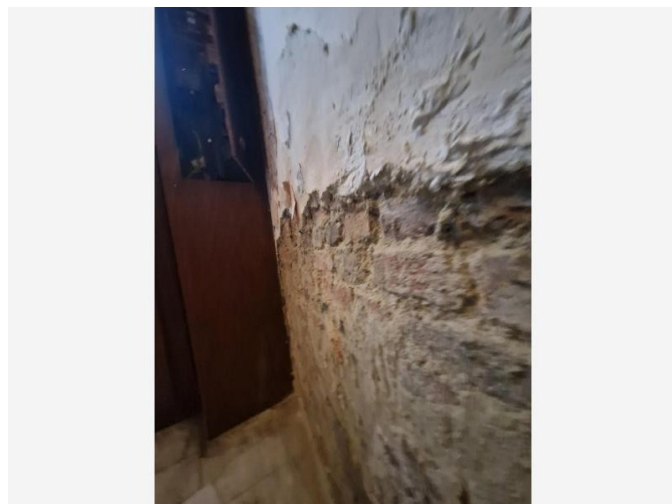
## Fiche 6: Pleisterwerk muren

Geen asbest

| # | Type | Referentie | Resultaat |
|---|---|---|---|
| 6.1 | Mengmonster | Staal 1 muren | Geen asbest |
