Asbestinventarisatietest

Booischtotseweg 100, 2235 Hulshout

Attestnummer : 20250217-000304.000
Uitgegeven op : 17.02.2025
Geldig tot : 17.02.2030

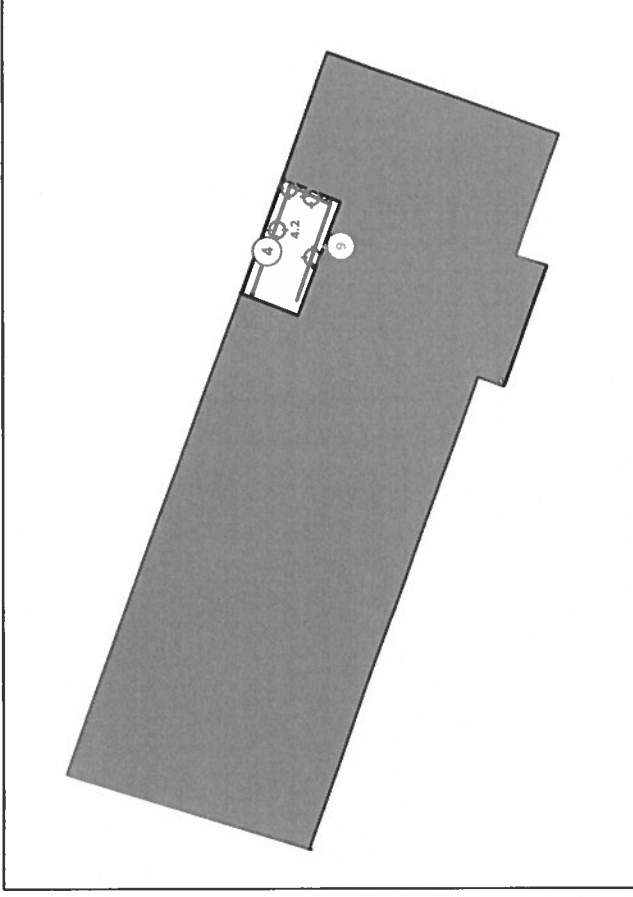
Plan 1.1: BSW100 Kelder

Beschrijving	Type	Actie
4. Gipsisolatie kelder	Asbestmateriaal	Verwijderen
4.1 Code: BSW100-07: Rechte stukken	Mengmonster	-
4.2 Code: BSW100-08: Sochten	Mengmonster	-
9. Bakeliet stopcontacten en schakelaars	Asbestmateriaal	Zorgvuldig beheren

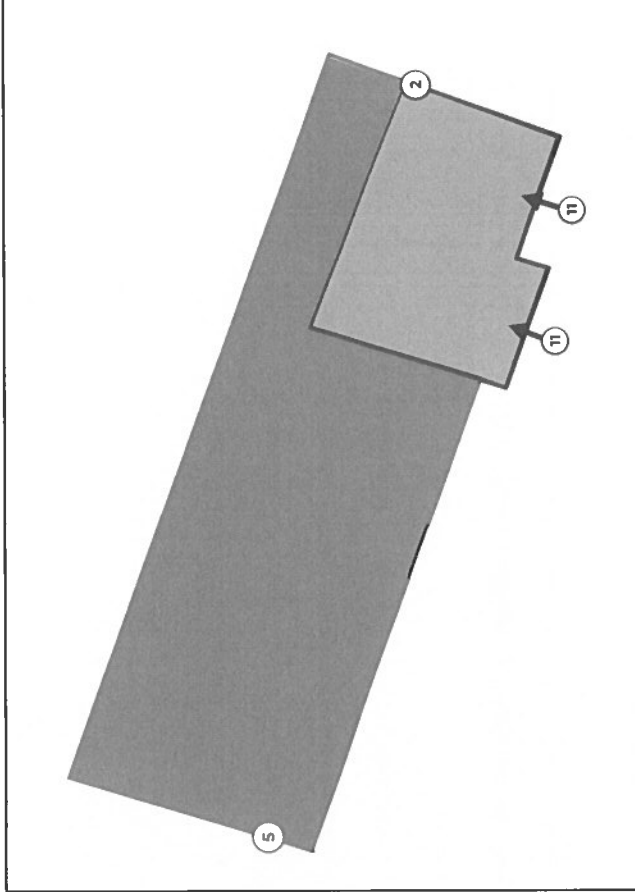
Plan 1.8: BSW100 Zolder

Beschrijving	Type	Actie
2. Leien dak	Asbestmateriaal	Dringend verwijderen
5. Roofing dak	Asbestmateriaal	Verwijderen
11. Schoorstenen (inwendig)	Beperking	-

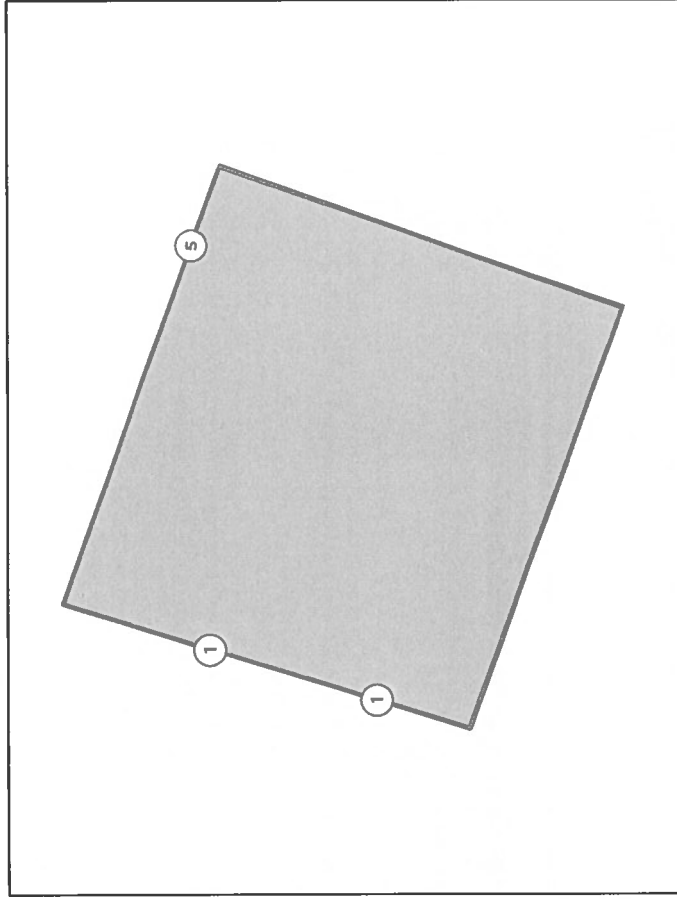
Plan 2.1: Bijgebouw plan

Beschrijving	Type	Actie
1. Venstertabellen achtergevel	Asbestmateriaal	Dringend verwijderen
5. Roofing dak	Asbestmateriaal	Verwijderen

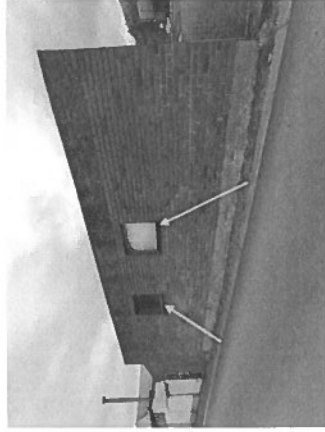
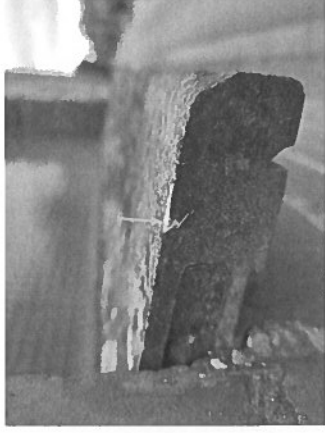
Fiche 1: Venstertabletten achtergevel

Asbestmateriaal

Eindbeoordeling materiaalisico	Hoog materiaalisico en/of hoge kans op vezelvrijgave
--------------------------------	--

Gebondenheid	Categorie 1: hechtgebonden in oorsprong
Asbestsoort (vezeltype)	Crocidoliet aanwezig
Asbestconcentratie	Laag (< 50%)
Afsluitingsgraad van het gehele materiaal	Geheel of deels (ook) vrij aan binnenluchtstromen
Toestand van het materiaal	Matig beschadigd, matig verweerd

Beschrijving	Venstertabletten achtergevel
Omgeving	Grenst aan binnen- en buitenlucht
Primaire drager	Wandopening verticaal (raam, deur, ...)
Asbestmateriaal	Vensterbank
Bindmiddel van asbestmateriaal	Cement
Gebondenheid op basis van bindmiddel	Hecht
Hoeveelheid (gewicht - aantal)	<ul style="list-style-type: none">• 20.00 kg - 2 stuks
Totaal gewicht	40.00 kg
Eenvoudig bereikbaar	Ja
Bevestigingswijze	<ul style="list-style-type: none">• Geklemd• Verlijmd, ingegoten, versmeerd
Identificatiemethode	Vaststelling zonder monstername
Destructieve handeling voor identificatie	Nee
Opmerking	De hoeveelheid is een geschatte waarde.

Dringend verwijderen

- Zorg voor een veilig beheer. Vermijd het beschadigen van het asbestmateriaal. Controleer de toestand jaarlijks op wijzigingen.
- Verwijder dit asbestmateriaal zo snel mogelijk. Volg de toestand goed op.

- Eenvoudige handelingen: mag via doe-het-zelf of door werknemers met opleidingsattest eenvoudige handelingen
Bevindt het asbest zich buiten uw woning of gebouw? Dan mag u de volgende toepassingen zelf wegnemen:
hechtgebonden asbest dat niet beschadigd is;
hechtgebonden asbest dat wel beschadigd is en waarbij er vrije asbestvezels zichtbaar zijn.
Een beschadigde asbesttoepassing of asbest in slechte staat kan makkelijk verder breken of vergruizen. Er komen dan schadelijke asbestvezels vrij die ingeademd kunnen worden.
U mag enkel beschadigd of verweerd asbest verwijderen indien:

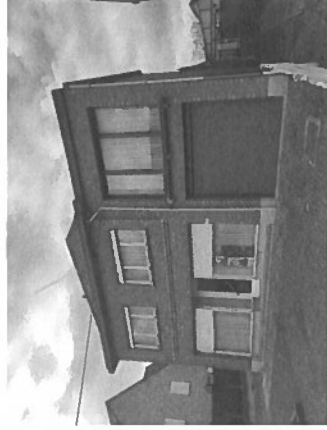
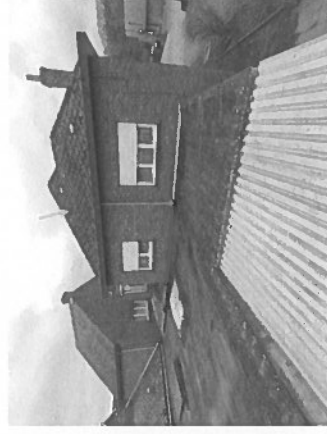
Fiche 2: Leien dak

Asbestmateriaal

Eindbeoordeling materiairisico	Hoog materiairisico en/of hoge kans op vezelvrijgave
--------------------------------	--

Gebondenheid	Categorie 1: hechtgebonden in oorsprong
Asbestsoort (vezeltype)	Crocidoliet aanwezig
Asbestconcentratie	Laag (< 50%)
Afsluitingsgraad van het gehele materiaal	Geheel of deels (ook) vrij aan de binnenlucht
Toestand van het materiaal	Matig beschadigd, matig verweerd

Beschrijving	Leien dak
Omgeving	Grenst aan binnen- en buitenlucht
Primaire drager	Schuin dak
Asbestmateriaal	Dak- en gevelbekleding - Lei, shingle
Bindmiddel van asbestmateriaal	Cement
Gebondenheid op basis van bindmiddel	Hecht
Hoeveelheid oppervlakte - aantal	• 100,00 m ² - 1 stuk
Totale oppervlakte	100,00 m ²
Eenvoudig bereikbaar	Ja
Bevestigingswijze	• Genageld, geniet
Identificatiemethode	Vaststelling zonder monstername
Destructieve handeling voor identificatie	Nee
Opmerking	De hoeveelheid is een geschatte waarde.

Dringend verwijderen

- Zorg voor een veilig beheer. Vermijd het beschadigen van het asbestmateriaal. Controleer de toestand jaarlijks op wijzigingen.
- Verwijder dit asbestmateriaal zo snel mogelijk. Volg de toestand goed op.
- Hemelwater dat afspoelt van asbestcement daken of gevels kan asbestdeeltjes bevatten. Gebruik het enkel voor gesloten circuits (bv. spoelen toiletten). Reinig na het vervangen van het dak of de gevel de dakgoten en regenwaterput of -ton om asbesthoudend sediment of slib te verwijderen

- Eenvoudige handelingen: enkel door erkend asbestverwijderaer
Bevindt het asbest zich buiten uw woning of gebouw? Dan mag u de volgende toepassingen zelf wegnemen:
hechtgebonden asbest dat niet beschadigd is;

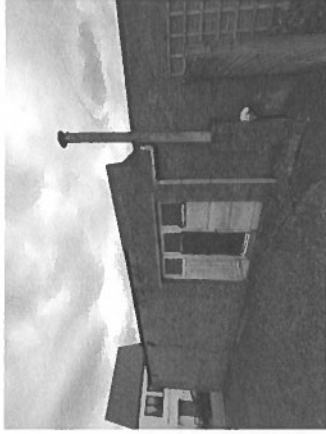
Fiche 3: Schouwpijp cementbuis (2 stuks)

Asbestmateriaal

Eindbeoordeling materiaalarisico	Verhoogd materiaalarisico en/of verhoogde kans op vezelvrijgave
----------------------------------	---

Gebondenheid	Categorie 1: hechtgebonden in oorsprong
Asbestsoort (vezeltype)	Crocidoliet aanwezig
Asbestconcentratie	Laag (< 50%)
Afsluitingsgraad van het gehele materiaal	Geheel of deels vrij aan de buitenlucht
Toestand van het materiaal	Matig beschadigd, matig verweerd

Beschrijving	Schouwpijp cementbuis (2 stuks)
Omgeving	Buiten
Primaire drager	HVAC infrastructuur en uitrusting
Asbestmateriaal	Rookgaskanaal
Bindmiddel van asbestmateriaal	Cement
Gebondenheid op basis van bindmiddel	Hecht
Hoeveelheid (lengte - omtrek - dikte - aantal)	• 2,50 m - 30,00 cm - 1,00 cm - 1 stuk
Totaal volume	0,008 m ³
Eenvoudig bereikbaar	Ja
Bevestigingswijze	• Verlijmd, ingegoten, versmeerd
Identificatiemethode	Vaststelling zonder monsternamen
Destructieve handeling voor identificatie	Nee
Opmerking	De hoeveelheid is een geschatte waarde.

Verwijderen

- Zorg voor een veilig beheer. Vermijd het beschadigen van het asbestmateriaal. Controleer de toestand jaarlijks op wijzigingen.
- Verwijder dit asbestmateriaal zo snel mogelijk. Volg de toestand goed op.

- Eenvoudige handelingen, mag via doe-het-zelf of door werknemer(s) met opleidingsattest eenvoudige handelingen
Bevindt het asbest zich buiten uw woning of gebouw? Dan mag u de volgende toepassingen zelf wegnemen: hechtgebonden asbest dat niet beschadigd is;
hechtgebonden asbest dat wel beschadigd is en waarbij er vrije asbestvezels zichtbaar zijn.
Een beschadigde asbesttoepassing of asbest in slechte staat kan makkelijk verder breken of vergruizen. Er komen dan schadelijke asbestvezels vrij die ingeademd kunnen worden.
U mag enkel beschadigd of verweerd asbest verwijderen indien:

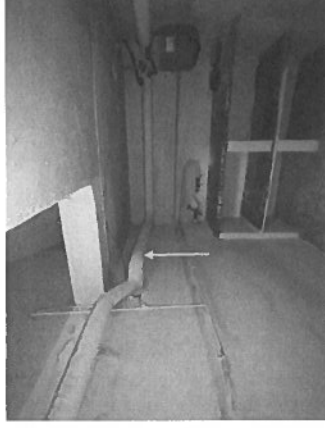
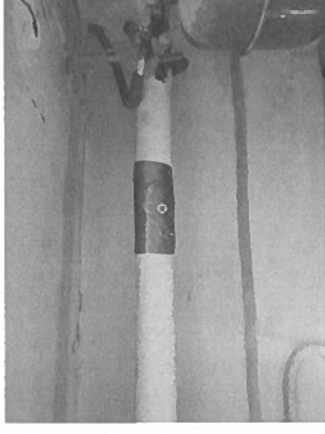
Fiche 4: Gipsisolatie kelder

Eindbeoordeling materiaalisico	Verhoogd materiaalisico en/of verhoogde kans op vezelvrijgave
--------------------------------	---

Gebondenheid	Categorie 2: niet-hechtgebonden met matrix
Asbestsoort (vezeltype)	Crocidoliet aanwezig
Asbestconcentratie	Hoog ($\geq 50\%$)
Afsluitingsgraad van het gehele materiaal	Geheel of deels (ook) vrij aan de binnenlucht
Toestand van het materiaal	Onbeschadigd, niet-verweerd

#	Type	Referentie	Resultaat
4.1	Mengmonster	BSW100-07: Rechte stukken	Crocidoliet, Amosiet
4.2	Mengmonster	BSW100-08: Bochten	Crocidoliet, Amosiet

Beschrijving	Gipsisolatie kelder
Omgeving	Binnen
Primaire drager	HVAC infrastructuur en uitrusting
Asbestmateriaal	In-situ afwerkingslagen - Thermische isolatie
Bindmiddel van asbestmateriaal	Gips - kalk
Gebondenheid op basis van bindmiddel	Niet-hechtgebonden
Hoeveelheid (lengte - omtrek - dikte - aantal)	<ul style="list-style-type: none">10,00 m - 30,00 cm - 2,00 cm - 1 stuk
Totaal volume	0,06 m ³
Eenvoudig bereikbaar	Ja
Bevestigingswijze	<ul style="list-style-type: none">Verlijmd, ingegoten, versmeerd
Identificatiemethode	Vaststelling met monsternamen
Destructieve handeling voor identificatie	Nee
Opmerking	De hoeveelheid is een geschatte waarde.

Verwijderen

- Zorg voor een veilig beheer. Vermijd het beschadigen van het asbestmateriaal. Controleer de toestand jaarlijks op wijzigingen.
- Sluit de ruimte luchtdicht af en vermijd het betreden van de ruimte.
- Verwijder dit asbestmateriaal zo snel mogelijk. Volg de toestand goed op.

- Hermetische zone (erkend asbestverwijderaar) in binnenruimtes mag u als particulier alleen hechtgebonden asbest verwijderen dat niet beschadigd is. Dat betekent dat het materiaal volledig intact is en er geen vrije asbestvezels zichtbaar zijn. Bepaalde asbestmaterialen mogen enkel door erkende asbestverwijderaars verwijderd worden via de techniek hermetische zone of met de couveusezakmethode. Deze ondernemingen zijn erkend voor het uitvoeren van asbestverwijdering. Zij volgen daarbij strikte veiligheidsprocedures en gebruiken gespecialiseerd materieel. De erkende asbestverwijderaar bepaalt de methode voor asbestverwijdering na een risicoanalyse.

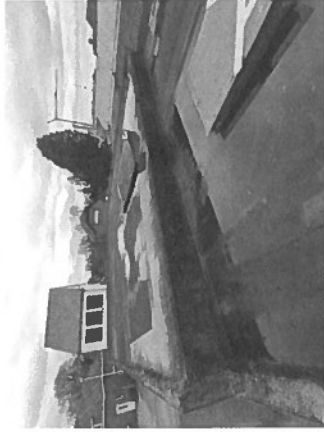
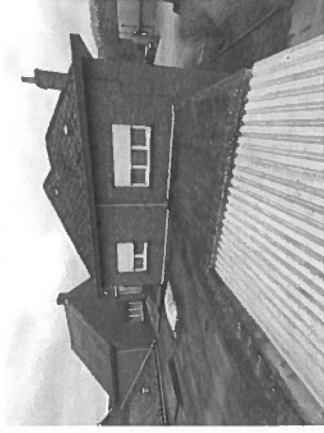
Fiche 5: Roofing dak

Asbestmateriaal

Beschrijving	Roofing dak
Omgeving	Buiten
Primaire drager	Plat dak
Asbestmateriaal	Dak- en gevelbekleding - Roofing
Bindmiddel van asbestmateriaal	Bitumen (roofing, teer, asfalt)
Gebondenheid op basis van bindmiddel	Hecht
Hoeveelheid (oppervlakte - aantal)	• 240,00 m ² - 1 stuk
Totale oppervlakte	240,00 m ²
Eenvoudig bereikbaar	Ja
Bevestigingswijze	• Verlijmd, ingegoten, versmeerd
Identificatiemethode	Vaststelling zonder monsternamen Motivatie: Groot risico op structurele gevolgschade (lekschade, werking installatie...)
Destructieve handeling voor identificatie	Nee
Opmerking	De hoeveelheid is een geschatte waarde.

Verwijderen

- Zorg voor een veilig beheer. Vermijd het beschadigen van het asbestmateriaal. Controleer de toestand jaarlijks op wijzigingen.
- Verwijder dit asbestmateriaal zo snel mogelijk. Volg de toestand goed op.
- Hemelwater dat afspoelt van asbestcement daken of gevels kan asbestdeeltjes bevatten. Gebruik het enkel voor gesloten circuits (bv. spoelen toiletten). Reinig na het vervangen van het dak of de gevel de dakgoten en regenwaterput of -ton om asbesthoudend sediment of slib te verwijderen
- Voer bijkomende staalname(s) uit.

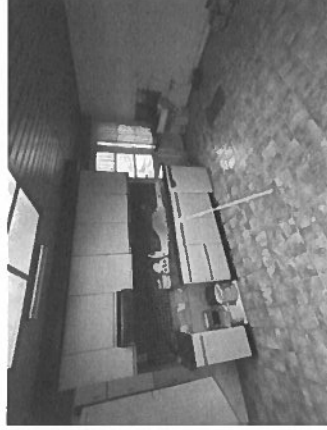
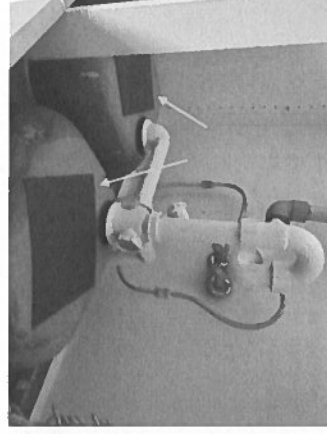
Fiche 6: Anti-dreunplaatjes keuken

Asbestmateriaal

Beschrijving	Anti-dreunplaatjes keuken
Omgeving	Binnen
Primaire drager	Sanitaire infrastructuur en uitrusting (toe- en afvoer)
Asbestmateriaal	Koord, lint, band, strip
Bindmiddel van asbestmateriaal	Bitumen (roofing, teer, asfalt)
Gebondenheid op basis van bindmiddel	Hecht
Hoeveelheid (gewicht - aantal)	• 2.00 kg - 1 stuk
Totaal gewicht	2.00 kg
Eenvoudig bereikbaar	Ja
Bevestigingswijze	• Verlijmd, ingegoten, versmeerd
Identificatiemethode	Vaststelling zonder monstername
Destructieve handeling voor identificatie	Nee
Opmerking	De hoeveelheid is een geschatte waarde.

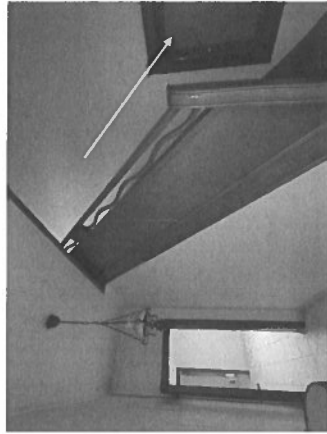
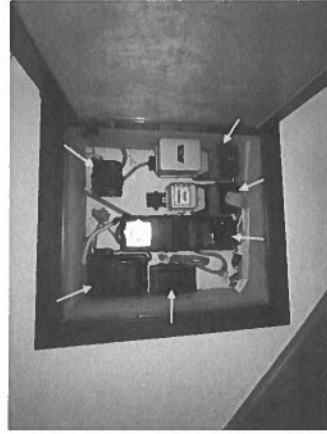
Fiche 7: Meterkast bakeliet

Asbestmateriaal

Beschrijving	Meterkast bakeliet
Omgeving	Binnen
Primaire drager	Communicatie en elektrische infrastructuur en uitrusting
Asbestmateriaal	Plaat, paneel, tablet - Type Bakeliet
Bindmiddel van asbestmateriaal	Kunststof of -hars
Gebondenheid op basis van bindmiddel	Hecht
Hoeveelheid oppervlakte - dikte - aantal	• 1,00 m ² - 1,00 cm - 1 stuk
Totaal volume	0,01 m ³
Eenvoudig bereikbaar	Ja
Bevestigingswijze	• Geschroefd
Identificatiemethode	Vaststelling zonder monstername
Destructieve handeling voor identificatie	Nee
Opmerking	De hoeveelheid is een geschatte waarde.

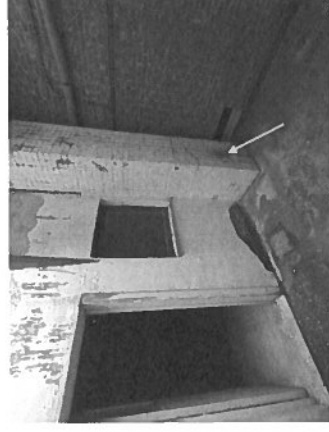
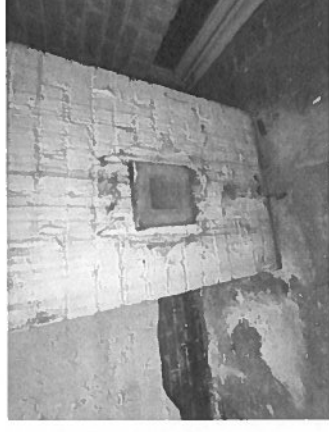
Fiche 8: Roetschuif

Beschrijving	Roetschuif
Omgeving	Buiten
Primaire drager	HVAC infrastructuur en uitrusting
Asbestmateriaal	Plaat, paneel, tablet - Generiek
Bindmiddel van asbestmateriaal	Cement
Gebondenheid op basis van bindmiddel	Hecht
Hoeveelheid (oppervlakte - dikte - aantal)	• 0,20 m ² - 3,00 cm - 1 stuk
Totaal volume	0,006 m ³
Eenvoudig bereikbaar	Ja
Bevestigingswijze	• Geklemd
Identificatiemethode	Vaststelling zonder monstername
Destructieve handeling voor identificatie	Nee
Opmerking	De hoeveelheid is een geschatte waarde.

- Eenvoudige handelingen: mag via doe-het-zelf of door werknemers met opleidingsattest eenvoudige handelingen
Bevindt het asbest zich buiten uw woning of gebouw? Dan mag u de volgende toepassingen zelf wegnemen:
hechtgebonden asbest dat niet beschadigd is:
hechtgebonden asbest dat wel beschadigd is en waarbij er vrije asbestvezels zichtbaar zijn.
Een beschadigde asbesttoepassing of asbest in slechte staat kan makkelijk verder breken of vergruizen. Er komen dan schadelijke asbestvezels vrij die ingeademd kunnen worden.
U mag enkel beschadigd of verweerd asbest verwijderen indien:

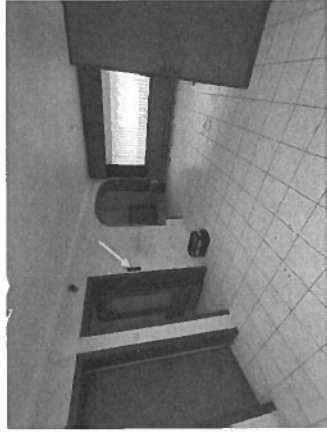
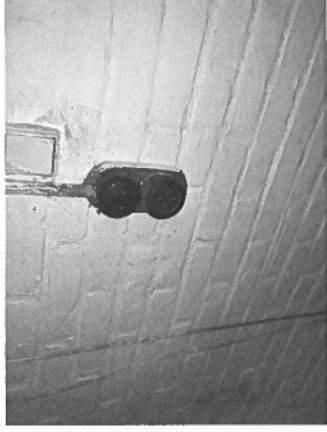
Fiche 9: Bakeliet stopcontacten en schakelaars

Asbestmateriaal

Beschrijving	Bakeliet stopcontacten en schakelaars
Omgeving	Binnen
Primaire drager	Communicatie en elektrische infrastructuur en uitrusting
Asbestmateriaal	Plaat, paneel, tablet - Type Bakeliet
Bindmiddel van asbestmateriaal	Kunststof of -hars
Gebondenheid op basis van bindmiddel	Hecht
Hoeveelheid oppervlakte - dikte - aantal	• 1,00 m ² - 100 cm - 1 stuk
Totaal volume	0,01 m ³
Eenvoudig bereikbaar	Ja
Bevestigingswijze	• Geschroefd
Identificatiemethode	Vaststelling zonder monsternamen
Destructieve handeling voor identificatie	Nee
Opmerking	De hoeveelheid is een geschatte waarde.

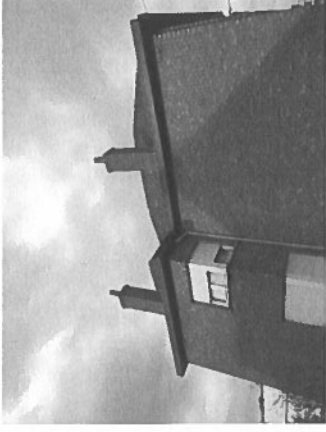
Fiche 11: Schoorstenen (inwendig)

Beperking

Asbestmateriaal	Rookgaskanaal
Karakterisatie	Asbest (verdacht)
Primaire drager	HVAC infrastructuur en uitrusting

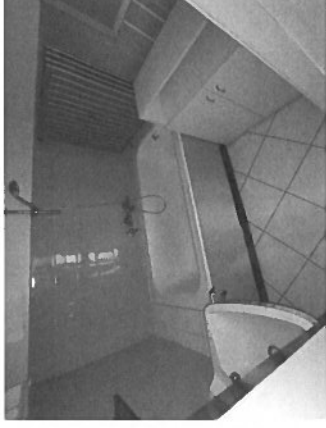
Fiche 12: Lijmlaag faïencetegels

Advies

Identificatiemethode	Redelijk vermoeden
Primaire drager	Binnenwand
Asbestmateriaal	In-situ afwerkingslagen - Lijmlaag
Bindmiddel	Lijm
Gebondenheid bindmiddel	Hecht
