Asbestinventarisatetest

Bellestraat 19, 9100 Sint-Niklaas

Attestnummer : 20240527-000353.000

Uitgegeven op : 27.05.2024

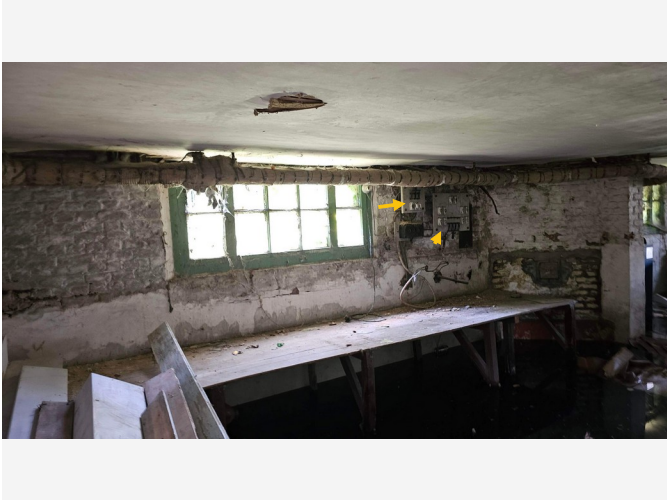
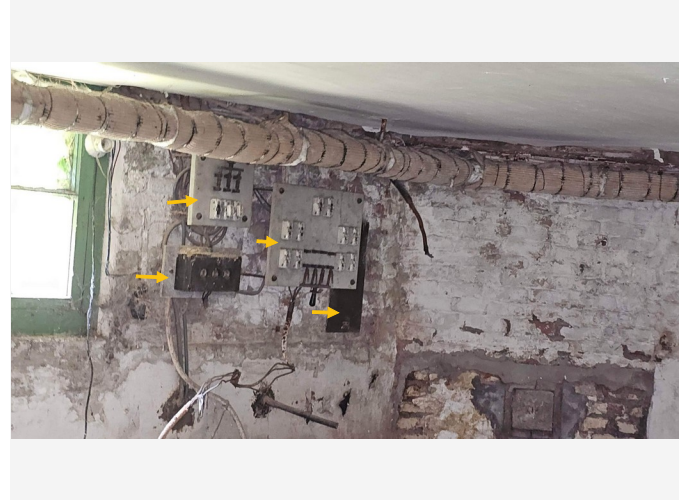
Fiche 1: Asbestboard platen kelder (bevestiging elek. Componenten)

Eindbeoordeling materiaalrisico	Laag materiaalrisico en/of verlaagde kans op vezelvrijgave
---------------------------------	--

Gebondenheid	Categorie 1: hechtgebonden in oorsprong
Asbestsoort (vezeltype)	Crocidoliet aanwezig
Asbestconcentratie	Laag (< 50%)
Afschermingsgraad van het gehele materiaal	Geheel of deels (ook) vrij aan binnenluchtstromen
Toestand van het materiaal	Onbeschadigd, niet verweerd

Beschrijving	Asbestboard platen kelder (bevestiging elek. Componenten)
Omgeving	Binnen
Primaire drager	Binnenwand
Asbestmateriaal	Plaat, paneel, tablet - Generiek
Bindmiddel van asbestmateriaal	Cement
Gebondenheid op basis van bindmiddel	Hecht

Zorgvuldig beheren

- Zorg voor een veilig beheer. Vermijd het beschadigen van het asbestmateriaal. Controleer de toestand jaarlijks op wijzigingen.
- Zorg voor een veilig beheer en verwijder dit asbestmateriaal wanneer het bij werken eenvoudig bereikbaar wordt. Controleer de toestand jaarlijks op wijzigingen.
- Verwijder dit asbestmateriaal zo snel mogelijk. Volg de toestand goed op.

- Eenvoudige handelingen: mag via doe-het-zelf of door werknemer(s) met opleidingsattest eenvoudige handelingen hechtgebonden materiaal in onbeschadigde staat mag dmv deze methodiek worden verwijderd. Gebruik PBM's, materiaal natmaken, niet beschadigen, verwijderen en afvoeren volgens richtlijnen OVAM
- Eenvoudige handelingen: enkel door erkend asbestverwijderaar indien deze niet zonder schade kunnen worden verwijderd, dient dit te worden uitgevoerd door een erkend asbestverwijderaar

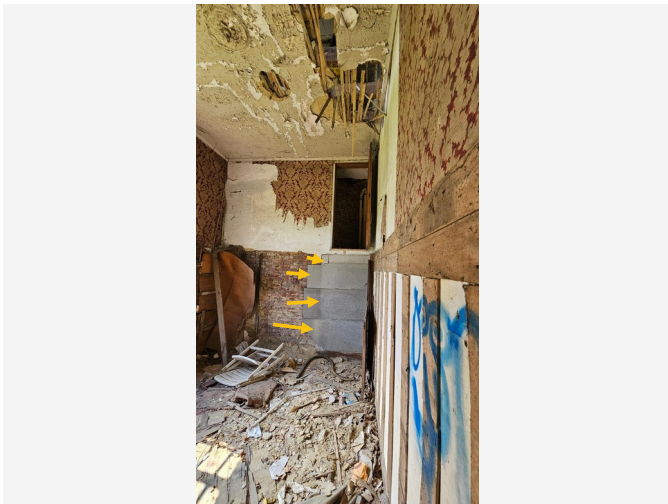
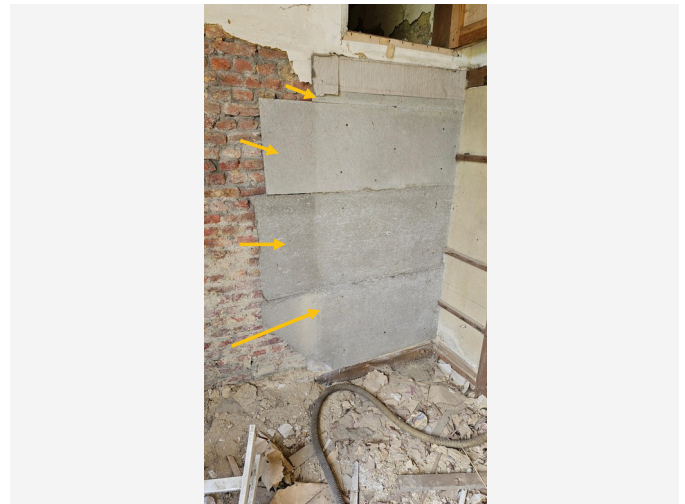
Eindbeoordeling materiaalrisico	Laag materiaalrisico en/of verlaagde kans op vezelvrijgave
---------------------------------	--

Gebondenheid	Categorie 1: hechtgebonden in oorsprong
Asbestsoort (vezeltype)	Crocidoliet aanwezig
Asbestconcentratie	Laag (< 50%)
Afschermingsgraad van het gehele materiaal	Geheel of deels (ook) vrij aan binnenluchtstromen
Toestand van het materiaal	Onbeschadigd, niet verweerd

Beschrijving	Menuiseritplaten in keuken
Omgeving	Binnen
Primaire drager	Binnenwand
Asbestmateriaal	Plaat, paneel, tablet - Type Menuiserite
Bindmiddel van asbestmateriaal	Cement
Gebondenheid op basis van bindmiddel	Hecht
Hoeveelheid (oppervlakte - dikte - aantal)	<ul style="list-style-type: none">0,75 m² - 0,80 cm - 1 stuk0,80 m² - 0,80 cm - 2 stuks
Totaal volume	0,019 m ³

Eenvoudig bereikbaar	Ja
Bevestigingswijze	<ul style="list-style-type: none">• Genageld, geniet• Onbekend
Identificatiemethode	Vaststelling zonder monstername
Destructieve handeling voor identificatie	Nee
Opmerking	Het betreft 3 menuiseritplaten die tegen de zijmuur van de keuken werden bevestigd om deze dichts te maken. Dmv NDO kon niet worden nagegaan wat er zich achter deze platen bevindt.

Zorgvuldig beheren

- Zorg voor een veilig beheer. Vermijd het beschadigen van het asbestmateriaal. Controleer de toestand jaarlijks op wijzigingen.
- Zorg voor een veilig beheer en verwijder dit asbestmateriaal wanneer het bij werken eenvoudig bereikbaar wordt. Controleer de toestand jaarlijks op wijzigingen.
- Verwijder dit asbestmateriaal zo snel mogelijk. Volg de toestand goed op.

- Eenvoudige handelingen: mag via doe-het-zelf of door werknemer(s) met opleidingsattest eenvoudige handelingen
Hechtgebonden materiaal in onbeschadigde staat mag dmv deze methodiek worden verwijderd. Gebruik PBM's, materiaal natmaken, niet beschadigen, verwijderen en afvoeren volgens richtlijnen OVAM
- Eenvoudige handelingen: enkel door erkend asbestverwijderaar
Indien deze niet zonder schade kunnen worden verwijderd, dient dit te worden uitgevoerd door een erkend asbestverwijderaar

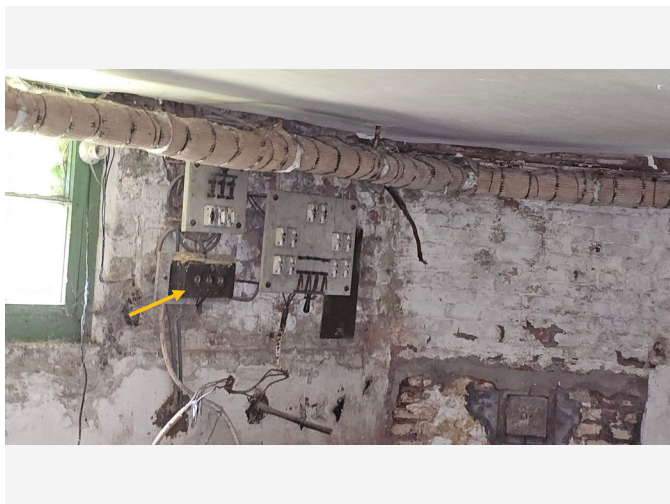
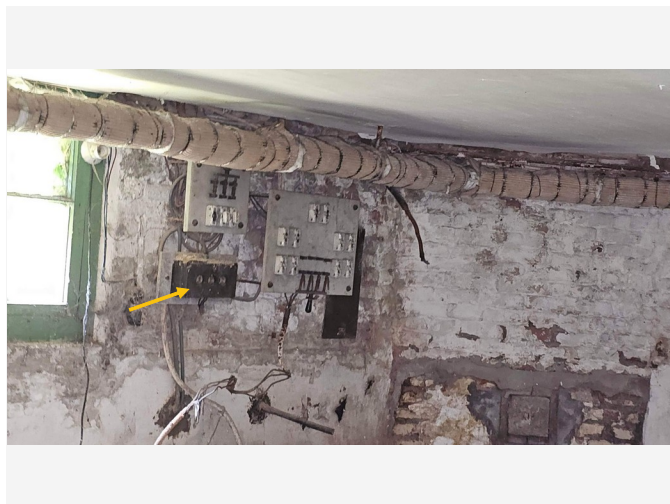
Eindbeoordeling materiaalisico	Laag materiaalisico en/of verlaagde kans op vezelvrijgave
--------------------------------	---

Gebondenheid	Categorie 1: hechtgebonden in oorsprong
Asbestsoort (vezeltype)	Crocidoliet aanwezig
Asbestconcentratie	Laag (< 50%)
Afschermingsgraad van het gehele materiaal	Geheel of deels (ook) vrij aan binnenluchtstromen
Toestand van het materiaal	Onbeschadigd, niet verweerd

Beschrijving	Bakeliet zekeringkastje
Omgeving	Binnen
Primaire drager	Communicatie en elektrische infrastructuur en uitrusting
Asbestmateriaal	Plaat, paneel, tablet - Type Bakeliet
Bindmiddel van asbestmateriaal	Kunststof of -hars
Gebondenheid op basis van bindmiddel	Hecht
Hoeveelheid (oppervlakte - dikte - aantal)	• 0,30 m ² - 0,80 cm - 1 stuk
Totaal volume	0,002 m ³
Eenvoudig bereikbaar	Ja

Zorgvuldig beheren

- Zorg voor een veilig beheer. Vermijd het beschadigen van het asbestmateriaal. Controleer de toestand jaarlijks op wijzigingen.
- Zorg voor een veilig beheer en verwijder dit asbestmateriaal wanneer het bij werken eenvoudig bereikbaar wordt. Controleer de toestand jaarlijks op wijzigingen.
- Verwijder dit asbestmateriaal zo snel mogelijk. Volg de toestand goed op.

- Eenvoudige handelingen: mag via doe-het-zelf of door werknemer(s) met opleidingsattest eenvoudige handelingen
Hechtgebonden materiaal in onbeschadigde staat mag dmv deze methodiek worden verwijderd. Gebruik PBM's, materiaal natmaken, niet beschadigen, verwijderen en afvoeren volgens richtlijnen OVAM
- Eenvoudige handelingen: enkel door erkend asbestverwijderaar
Indien deze niet zonder schade kunnen worden verwijderd, dient dit te worden uitgevoerd door een erkend asbestverwijderaar

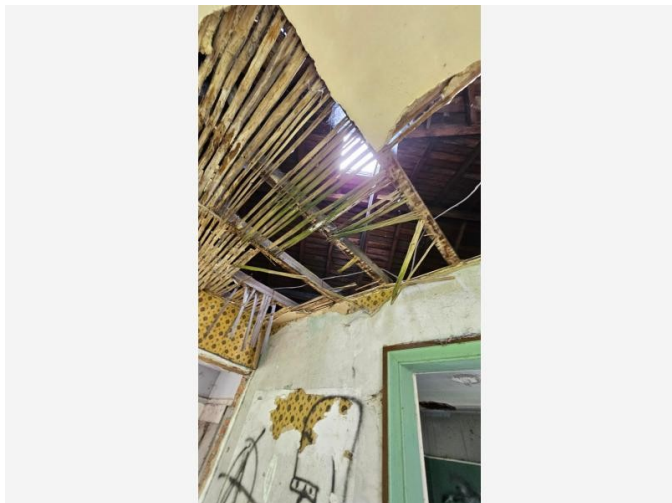
Fiche 4: Zolder niet inspecteerbaar door instortingsgevaar

Permanente beperking

Reden: Slotvaste toegangspoort, -deur of -luik

Uitleg van de asbestdeskundige: Het pand is volledig verkrot. De helft van de vloer op de eerste verdieping is reeds ingestort, het plafond van de eerste verdieping (vloer zolder) is helemaal rot en niet te betreden. Ook van het dak zijn delen ingestort en de draagstructuur is op veel plaatsen helemaal verrot. Inspectie is hierdoor onmogelijk. Vanop de eerste verdieping lijkt de zolderberging te zijn afgetimmerd met hout. Er kon door niet worden waargenomen of er zich boven het hout nog een onderdak bevindt.

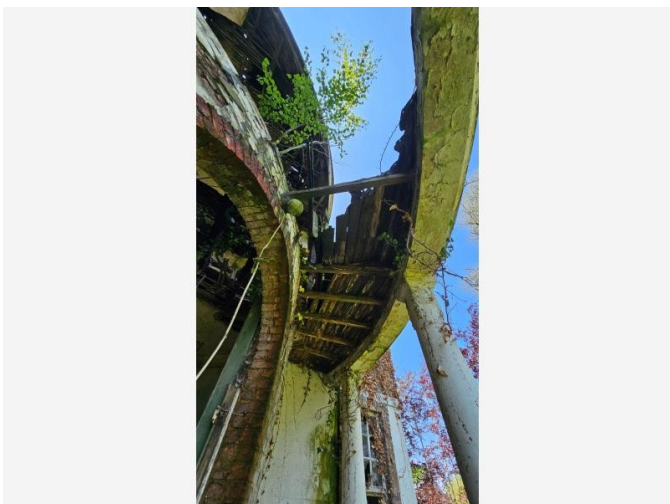
Permanente beperking

Reden: Het onderzoek kan niet uitgevoerd worden binnen de bepalingen van de Welzijnswet

Uitleg van de asbestdeskundige: Het pand is volledig verkrot na tientallen jaren van leegstand. Het plafond van de eerste verdieping (vloer zolder) is helemaal rot en niet te betreden. Op de vloer van de eerste verdieping nkanbgeen ladder worden geplaatst omdat deze helemaal verrot is. Ook van het dak zijn delen ingestort en de draagstructuur is op veel plaatsen helemaal verrot. Inspectie van het is hierdoor onmogelijk. Buiten rond het hoofdgebouw ligt de grond bezaaid met stukken van de dakleien die naar beneden zijn gevallen. Deze resten zijn bemonsterd om uitsluitsel te kunnen bieden over de aan/afwezigheid van asbest in de dakleien.

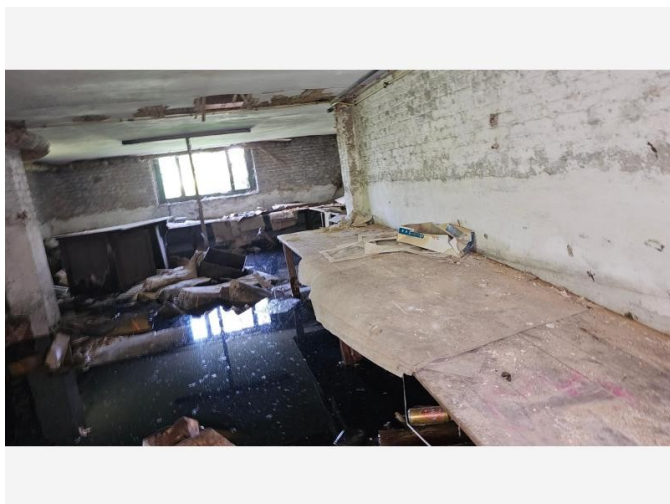
Permanente beperking

Reden: Het onderzoek kan niet uitgevoerd worden binnen de bepalingen van de Welzijnswet

Uitleg van de asbestdeskundige: Water in de kelder is normaal een tijdelijke beperking, maar gezien het pand tientallen jaren leeg staat en omdat het pand volledig verkrot is en het hier een gerechtelijk mandaat betreft, is het onmogelijk om de kelder te laten leegpompen voor andere inspectie.

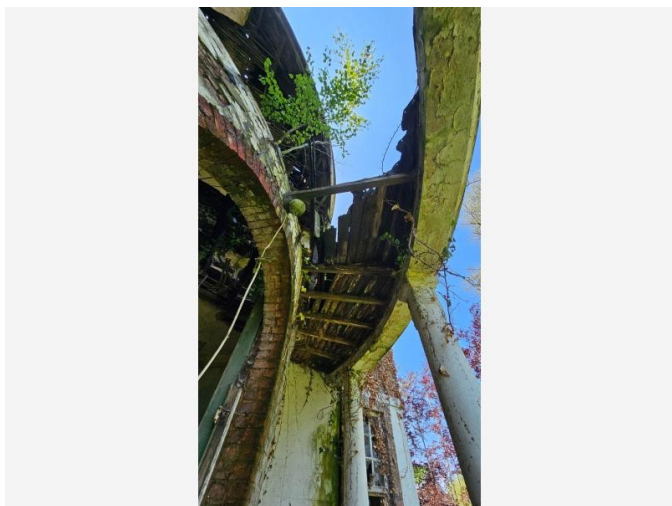
Het pand staat volgens de opdrachtgever al tientallen jaren leeg (erfgenamen in gedwongen onverdeeldheid) en is op die tijd volledig verkrot. Het pand is vrij betreedbaar door het gebrek aan ramen en deuren. Radiatoren, schakelaars, etc zijn allemaal verwijderd of in iedere geval afwezig. Hierdoor zijn geen verdere asbestmaterialen aangetroffen. Dit wil niet zeggen dat er zich geen asbestverdachte materialen meer kunnen bevinden: delen van het pand zijn ingestort en andere delen zijn onbetreedbaar vanwege instortingsgevaar. Omwille van deze veiligheidsrisico's werd de inspectie zo goed mogelijk uitgevoerd voor zover de inspectie verantwoord kon worden uitgevoerd.

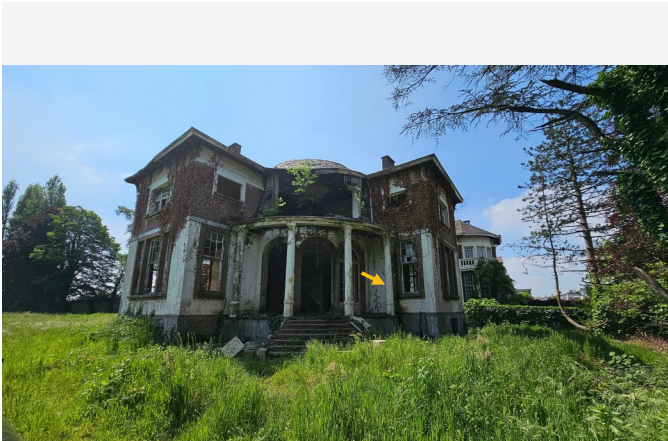
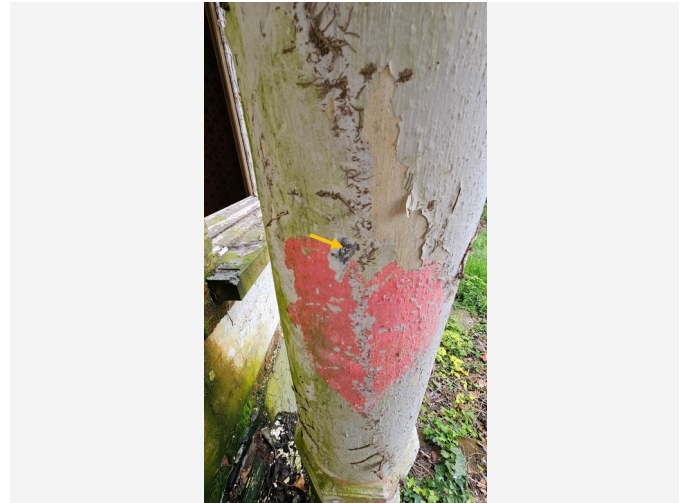
Fiche 9: Verloren bekisting zuilen

Geen asbest

#	Type	Referentie	Resultaat
9.1	Puntmonster	MM006	Geen asbest

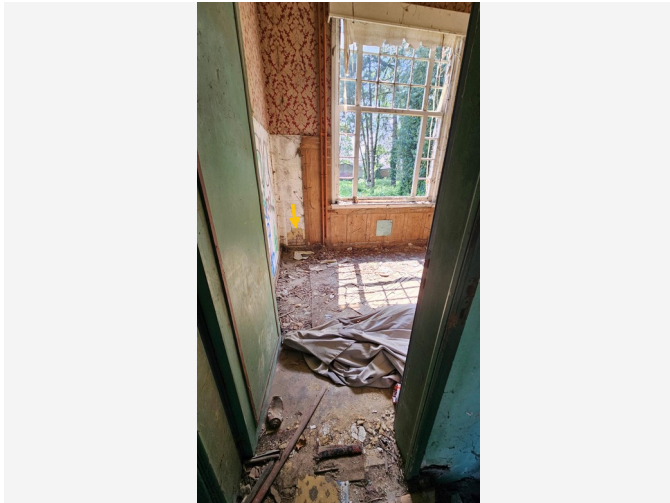
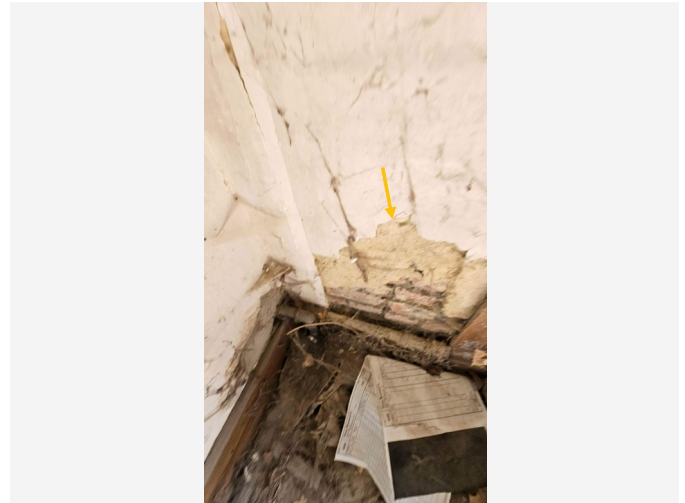
Geen asbest

#	Type	Referentie	Resultaat
10.1	Mengmonster	MM001	Geen asbest

Beschrijving	Pleisterwerk muren
Omgeving	Binnen
Primaire drager	Binnenwand
Bindmiddel van materiaal	Gips - kalk

Gebondenheid op basis van bindmiddel	Niet-hechtgebonden
Hoeveelheid (oppervlakte - dikte - aantal)	• 650,00 m ² - 1,00 cm - 1 stuk
Totaal volume	6,50 m ³
Identificatiemethode	Vaststelling met monstername
Destructieve handeling voor identificatie	Nee
Opmerking	Het betreft een beredeneerde schatting aangezien het meeste pleisterwerk is gelost van muren en plafonds en een gedeelte van het gebouw is ingestort.

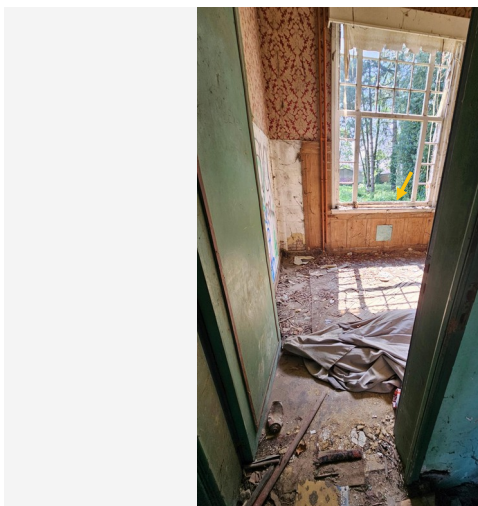
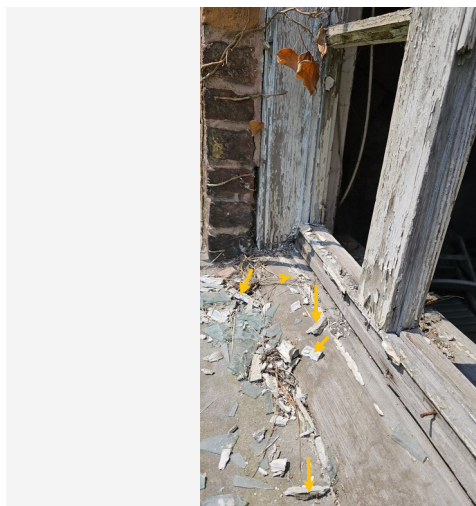
Geen asbest

#	Type	Referentie	Resultaat
11.1	Puntmonster	MM005	Geen asbest

Beschrijving	Stopverf houten schrijnwerk
Omgeving	Grenst aan binnen- en buitenlucht
Primaire drager	Wandopening verticaal (raam, deur, ...)
Bindmiddel van materiaal	Kitten, mastiek, pasta

Gebondenheid op basis van bindmiddel	Hecht
Hoeveelheid (gewicht - aantal)	• 35,00 kg - 1 stuk
Totaal gewicht	35,00 kg
Identificatiemethode	Vaststelling met monstername
Destructieve handeling voor identificatie	Nee
Opmerking	de hoeveelheid is een bereedeneerde schatting: de meeste ramen zijn volledig verrot en het pleisterwerk is grotendeels losgekomen en ligt verspreid zowel binnen als buiten het pand

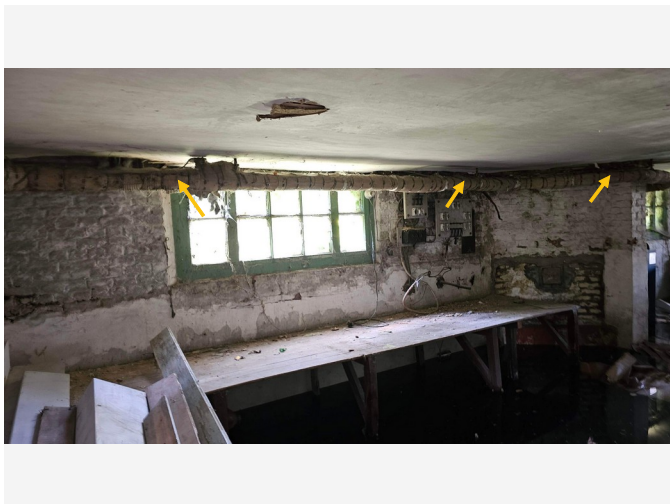
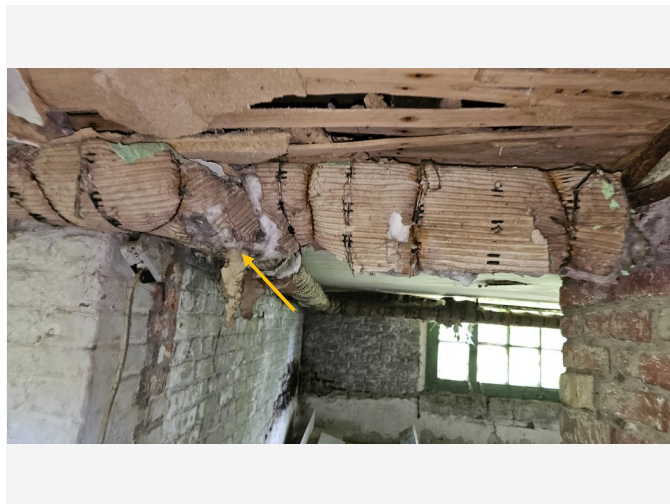
Geen asbest

#	Type	Referentie	Resultaat
12.1	Puntmonster	MM007	Geen asbest

Beschrijving	Leidingisolatie karton (rond minerale wol)
Omgeving	Binnen
Primaire drager	HVAC infrastructuur en uitrusting
Bindmiddel van materiaal	Karton - papier - viltachtig

Gebondenheid op basis van bindmiddel	Niet-hechtgebonden
Hoeveelheid (gewicht - aantal)	• 20,00 kg - 1 stuk
Totaal gewicht	20,00 kg
Identificatiemethode	Vaststelling met monstername
Destructieve handeling voor identificatie	Nee
Opmerking	Het g3wicht is een bereedeneerde schatting: het betreft +-32 Lm leidingisolatie in de kelder met diameter 20 cm

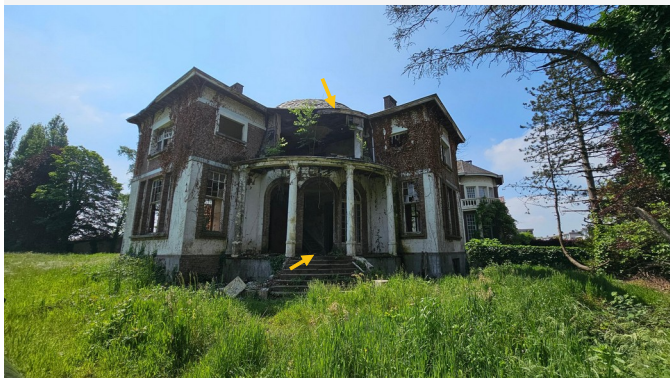
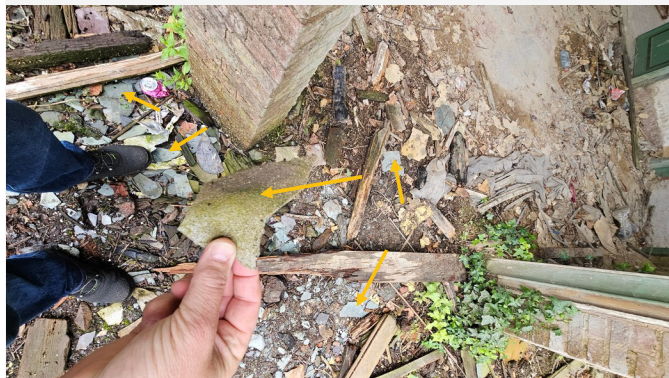
Fiche 13: Leien hoofddak

Geen asbest

#	Type	Referentie	Resultaat
13.1	Puntmonster	MM004	Geen asbest

Bindmiddel van materiaal	Cement
Gebondenheid op basis van bindmiddel	Hecht
Hoeveelheid (oppervlakte - aantal)	• 160,00 m ² - 1 stuk
Totale oppervlakte	160,00 m ²
Identificatiemethode	Vaststelling met monstername
Destructieve handeling voor identificatie	Nee
Opmerking	het dak was niet inspecteerbaar door instortingsgevaar. Staalname is uitgevoerd op de resten van het beschadigde dak die op de begane grond zijn gevallen.

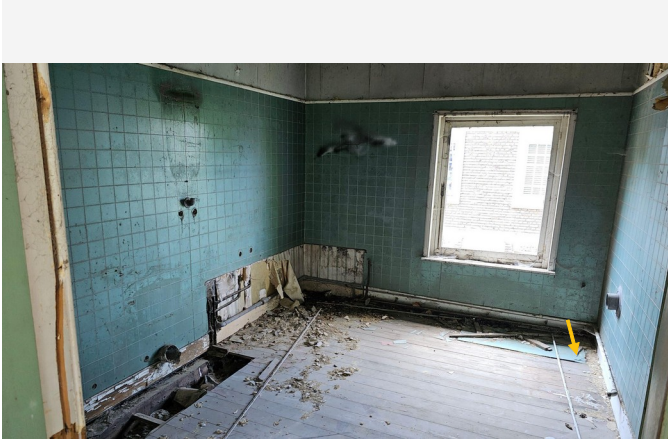
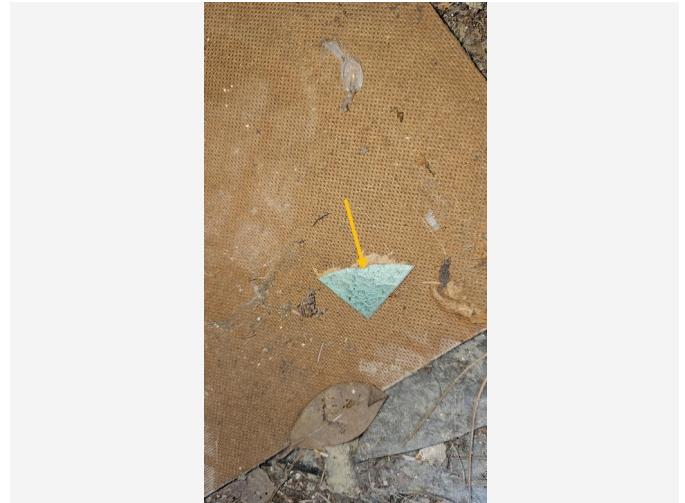
Fiche 14: Tegelpanelen badkamer

Geen asbest

#	Type	Referentie	Resultaat
14.1	Puntmonster	MM003	Geen asbest

Gebondenheid op basis van bindmiddel	Hecht
Hoeveelheid (oppervlakte - dikte - aantal)	<ul style="list-style-type: none"> • 32,00 m² - 0,20 cm - 1 stuk • 0,50 m² - 1,00 cm - 1 stuk
Totaal volume	0,069 m ³
Identificatiemethode	Vaststelling met monstername
Destructieve handeling voor identificatie	Nee
Opmerking	Imitatietegels op multiplex plaat

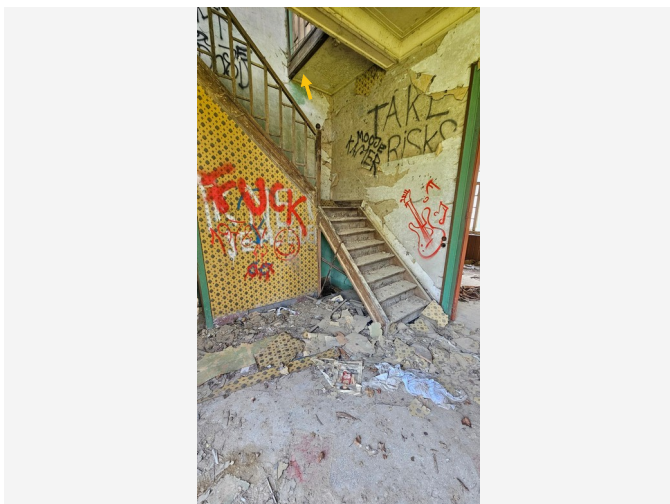
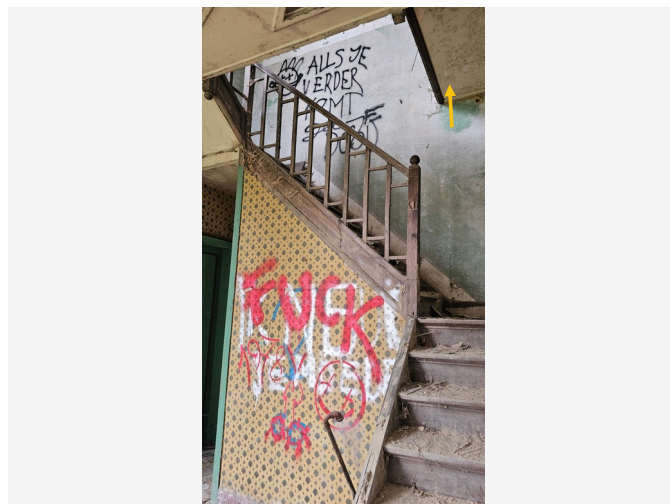
Geen asbest

#	Type	Referentie	Resultaat
15.1	Mengmonster	MM002	Geen asbest

Beschrijving	Pleisterwerk plafonds
Omgeving	Binnen
Primaire drager	Plafond
Bindmiddel van materiaal	Gips - kalk

Gebondenheid op basis van bindmiddel	Niet-hechtgebonden
Hoeveelheid (oppervlakte - dikte - aantal)	• 120,00 m ² - 1,00 cm - 2 stuks
Totaal volume	2,40 m ³
Identificatiemethode	Vaststelling met monstername
Destructieve handeling voor identificatie	Nee
Opmerking	Het betreft een beredeneerde schatting aangezien het meeste pleisterwerk is gelost van muren en plafonds en een gedeelte van het gebouw is ingestort.
