Asbestinventarisatetest

Koggestraat 23, 9000 Gent

Attestnummer : **20240904-000343.000**

Uitgegeven op : **04.09.2024**

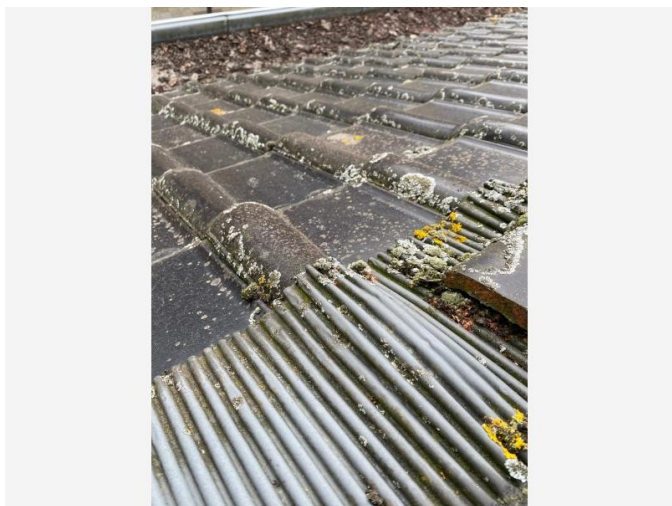
Tijdelijke beperking

Reden: Het te onderzoeken materiaal situeert zich hoger dan 3,50 m te rekenen vanaf een veilige ondergrond

Uitleg van de asbestdeskundige: ZOLDER VOLLEDIG AFGEWERKT LANGS BINNENZIJDE

LANGS DE BUITENZIJDE BEVINDT HET MATERIAAL ZICH HOGER DAN 3,5M

VIA VELUXRAAM NIET MOGELIJK VOOR DUIDELIJKE VASTSTELLING ZONDER DESTRUCTIEF ONDERZOEK

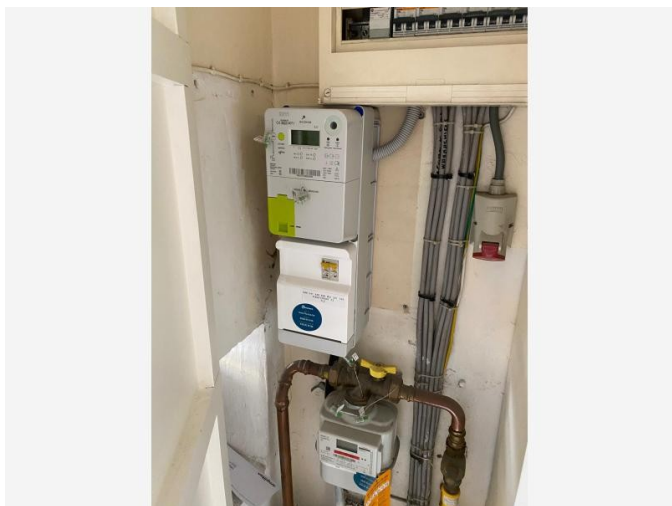
NIEUWE KAST GEPLAATST DOOR NUTSVOORZIENINGSM AATSCHAPPIJ

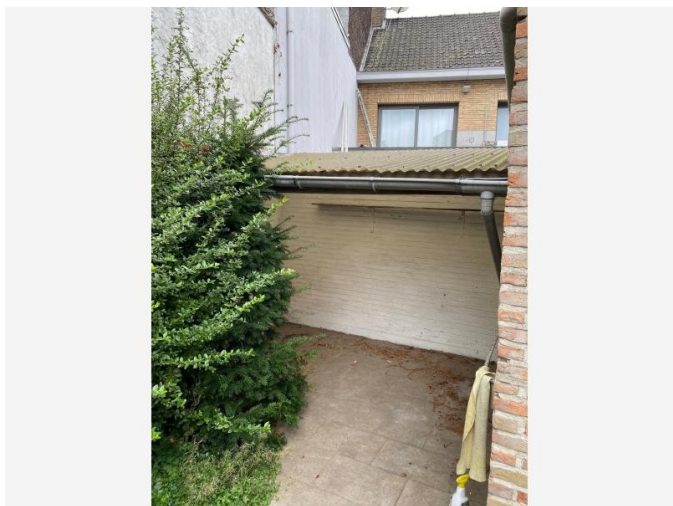
POLYCARBONAAT

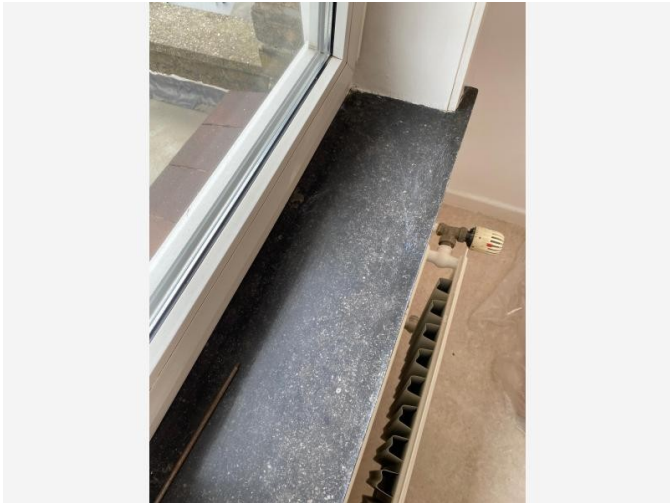
NATUURSTEEN - ALLEN WERDEN NAGEZIEN

VERSCHILLENDE TYPES AANWEZIG - OOK DORPEL AAN DE TRAP WERD NAGEZIEN

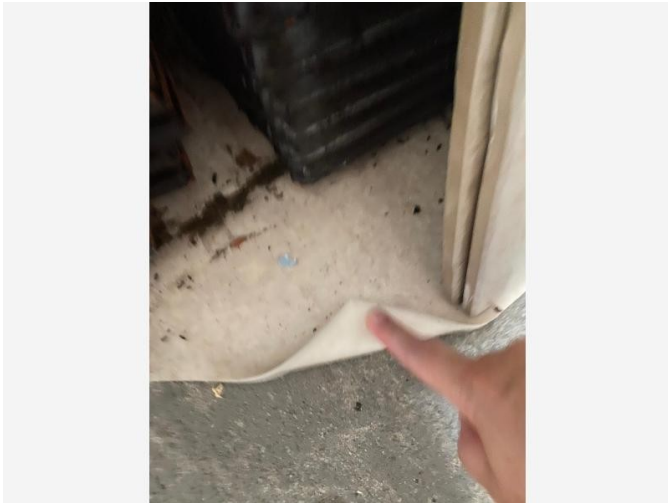
OVERSCHOT OP DE ZOLDER GEVONDEN VAN HET VLOERZEIL DAT OVERAL OP DE SLAAPKAMERS & DE NACHTHALL LIGT - SOEPEL & ELASTISCH WAARDOOR NIET VERDACHT

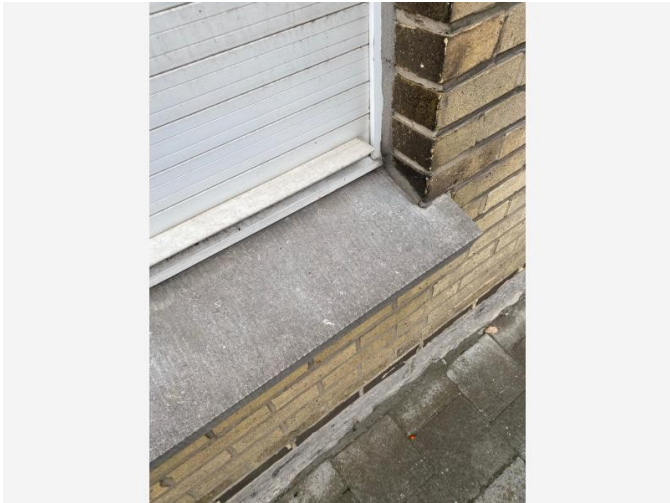
ALLEN WERDEN NAGEZIEN - NATUURSTEEN

RAAMDORPELS AAN DE TUIN BESTAAN DEELS UIT KLEITEGELS

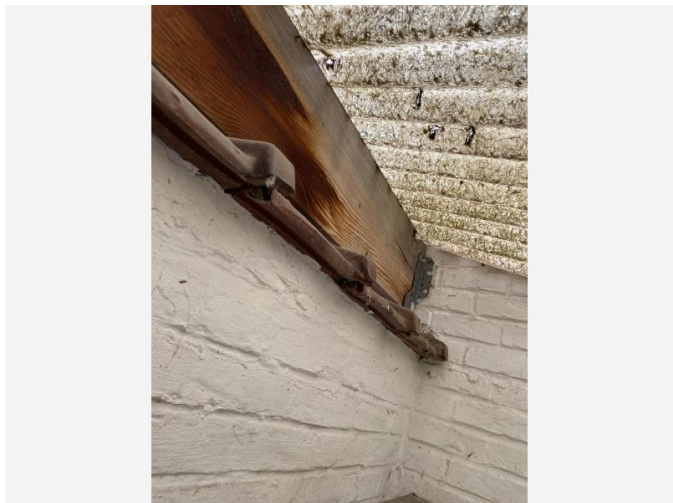
Fiche 7: MUURKAP GEMENE MUUR THV OVERDEKT TERRAS

KLEITEGELS

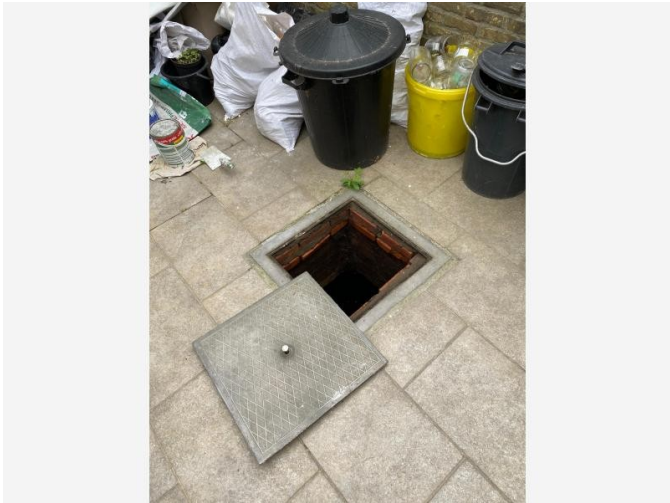
GEEN VERDACHTE VASTSTELLINGEN GEZIEN

GEZIEN ER ONDERGRONDS GEEN VERDERE VASTSTELLINGEN MEER MOGELIJK ZIJN, ALSNOG AANDACHT HOUDEN DAT ER MOGELIJKS ONDERGRONDS WEL NOG ASBEST GERELATEERDE TOEPASSINGEN AANWEZIG KUNNEN ZIJN

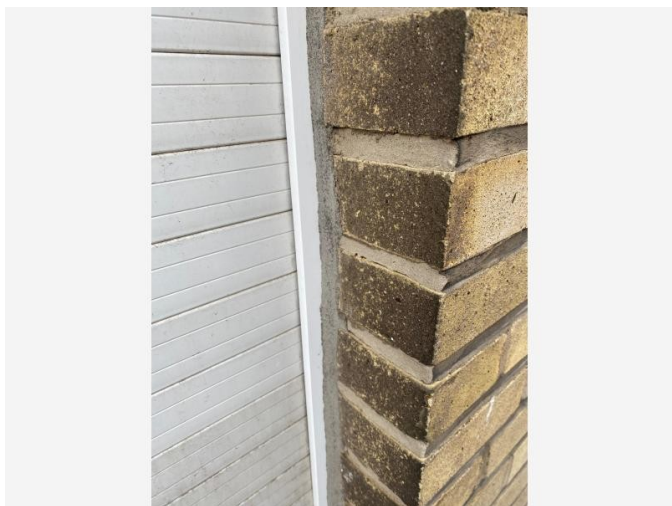
ALLEN WERDEN NAGEZIEN - AFDICHTING MET CEMENT & SILLICONE

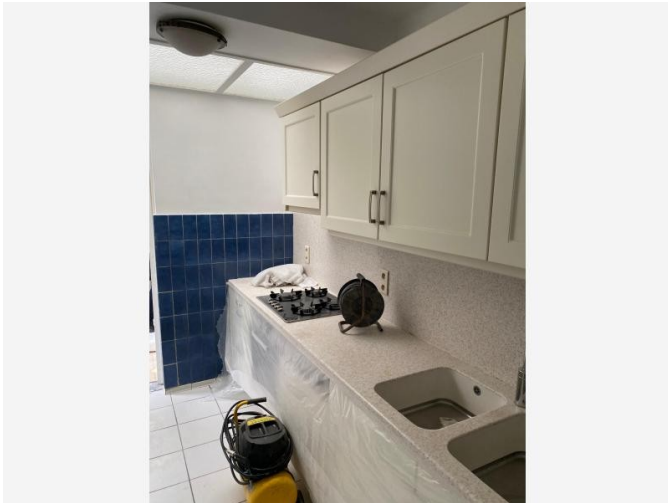
DE LIJM WAARMEE FAIENCE TEGELS IN DE RISICOPERIODE AANGEBRACHT WERDEN, KAN ASBEST BEVATTEN
GEEN STAALNAME ZONDER DESTRUCTIEF ONDERZOEK MOGELIJK - GELIEVE NADER TE BEKIJKEN BIJ EVENTUELE
WERKEN

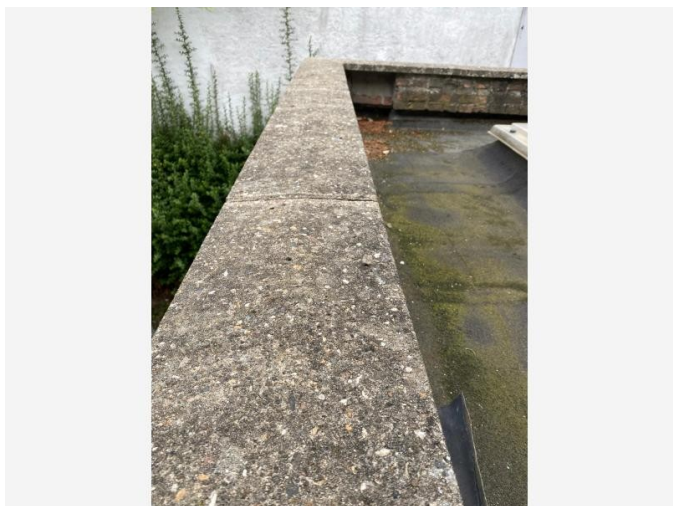
BETON

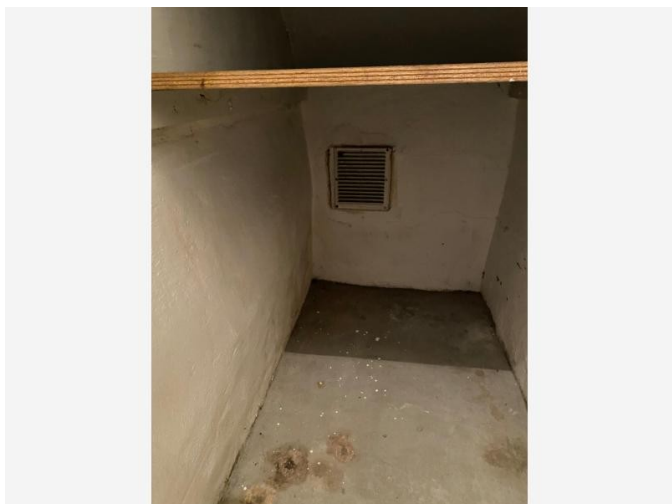
VASTSTELLING VAN 2 KELDERVERLUCHTING VOORZIEN VAN ROOSTER

ZONDER DESTRUCTIEF ONDERZOEK GEEN VASTSTELLING MOGELIJK - DIENT NADER BEKEKEN TE WORDEN BIJ EVENTUELE WERKEN

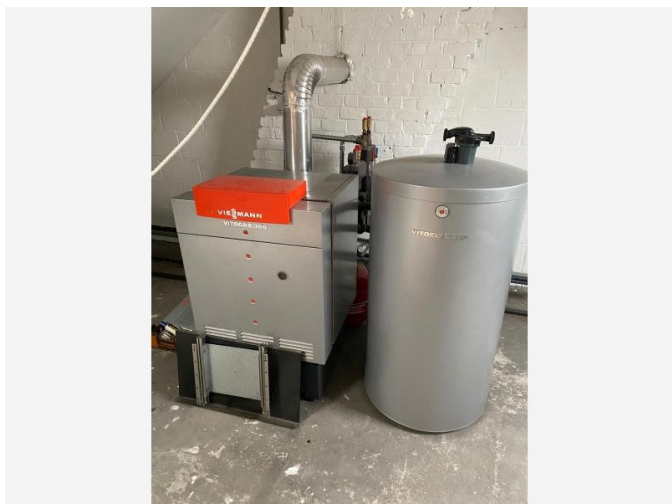
TYPES VITO DATEREN VAN NA DE RISICOPERIODE

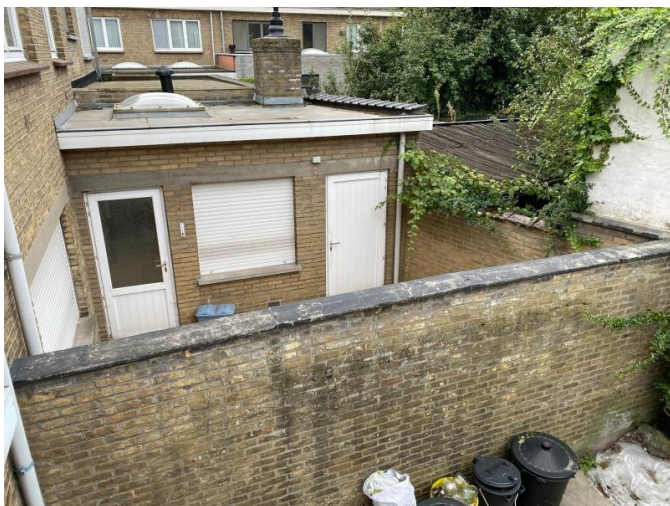
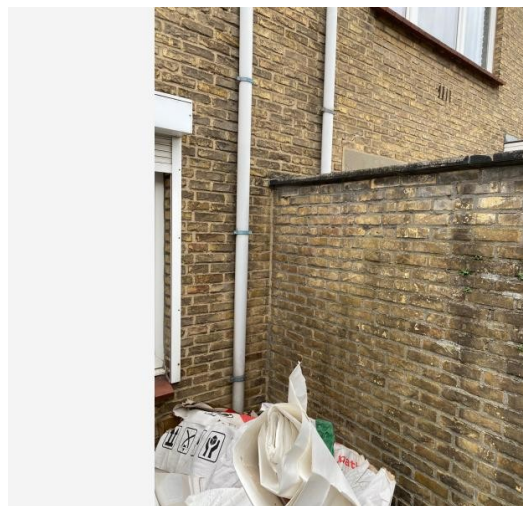
Fiche 16: MUURKAP GEMENE MUUR

Geen asbest

#	Type	Referentie	Resultaat
16.1	Puntmonster	MM4	Geen asbest

Beschrijving	MUURKAP GEMENE MUUR
Omgeving	Binnen
Primaire drager	Afboording, omheining...
Bindmiddel van materiaal	Cement
Gebondenheid op basis van bindmiddel	Hecht
Hoeveelheid (oppervlakte - dikte - aantal)	• 0,01 m ² - 3,00 cm - 1 stuk
Totaal volume	< 0,001 m ³
Identificatiemethode	Vaststelling met monstername
Destructieve handeling voor identificatie	Nee
Opmerking	OPP NIET RELEVANT - NEGATIEF NA ANALYSE LABO

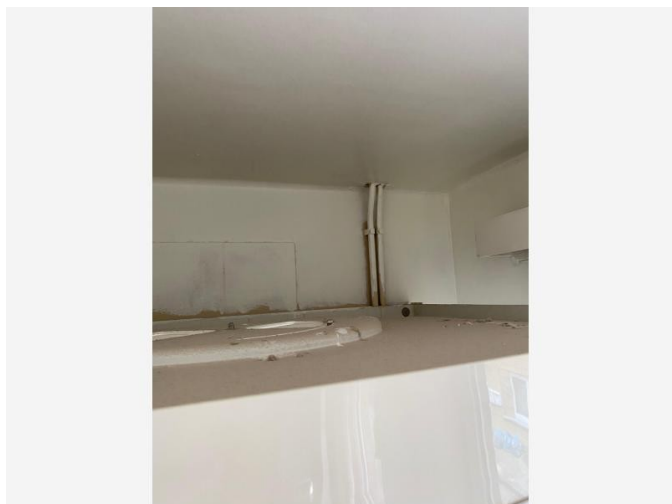
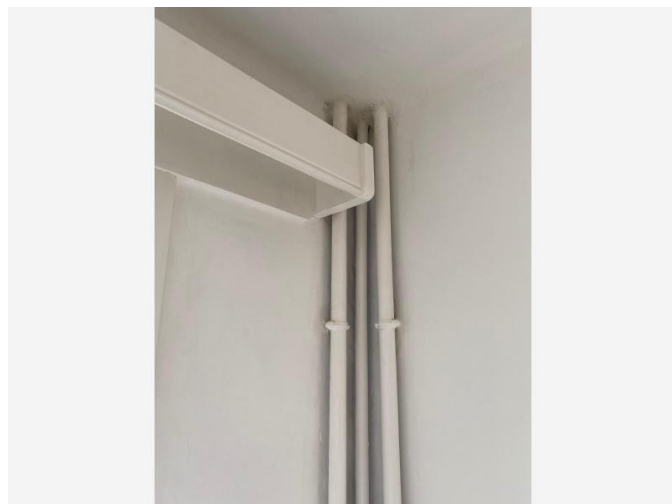
Geen asbest

#	Type	Referentie	Resultaat
17.1	Mengmonster	MM2	Geen asbest

Beschrijving	PLEISTERWERK PLAFOND
Omgeving	Binnen
Primaire drager	Plafond
Bindmiddel van materiaal	Gips - kalk
Gebondenheid op basis van bindmiddel	Niet-hechtgebonden
Hoeveelheid (oppervlakte - dikte - aantal)	• 0,01 m ² - 1,00 cm - 1 stuk
Totaal volume	< 0,001 m ³
Identificatiemethode	Vaststelling met monstername
Destructieve handeling voor identificatie	Nee
Opmerking	OPP NIET RELEVANT - NEGATIEF NA ANALYSE LABO

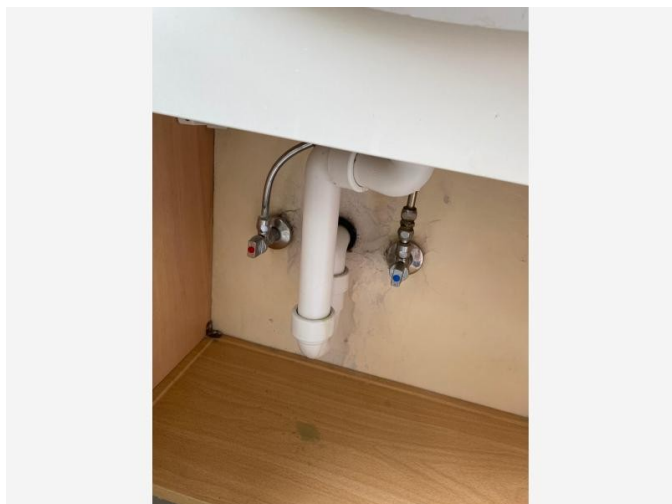
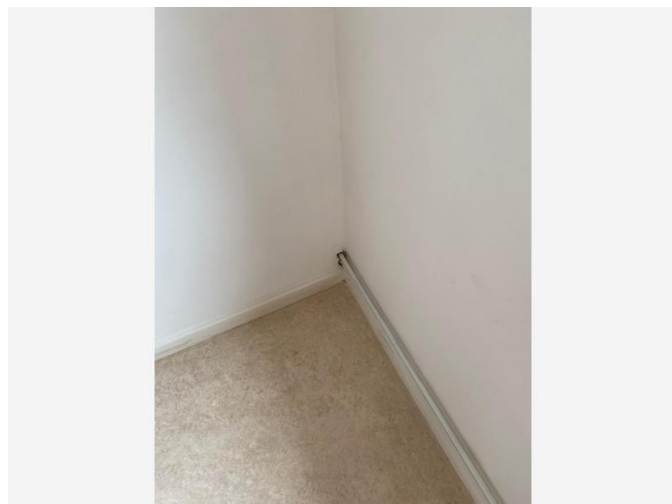
Geen asbest

#	Type	Referentie	Resultaat
18.1	Mengmonster	MM1	Geen asbest

Beschrijving	PLEISTERWERK WAND
Omgeving	Binnen
Primaire drager	Binnenwand
Bindmiddel van materiaal	Gips - kalk
Gebondenheid op basis van bindmiddel	Niet-hechtgebonden
Hoeveelheid (oppervlakte - dikte - aantal)	• 0,01 m ² - 1,00 cm - 1 stuk
Totaal volume	< 0,001 m ³
Identificatiemethode	Vaststelling met monstername
Destructieve handeling voor identificatie	Nee
Opmerking	OPP NIET RELEVANT - NEGATIEF NA ANALYSE LABO

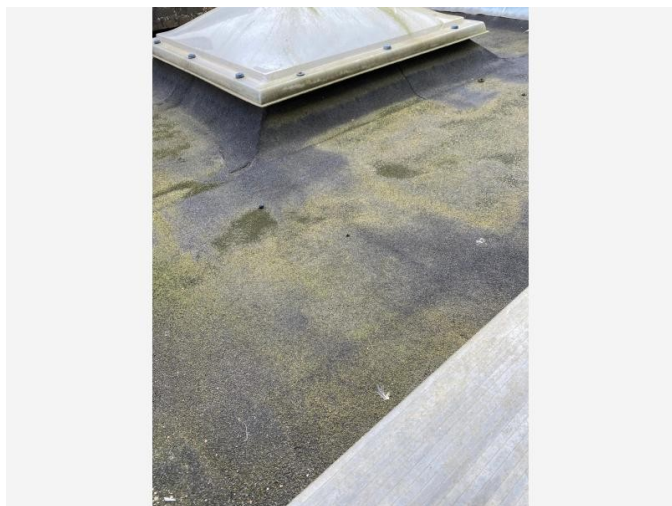
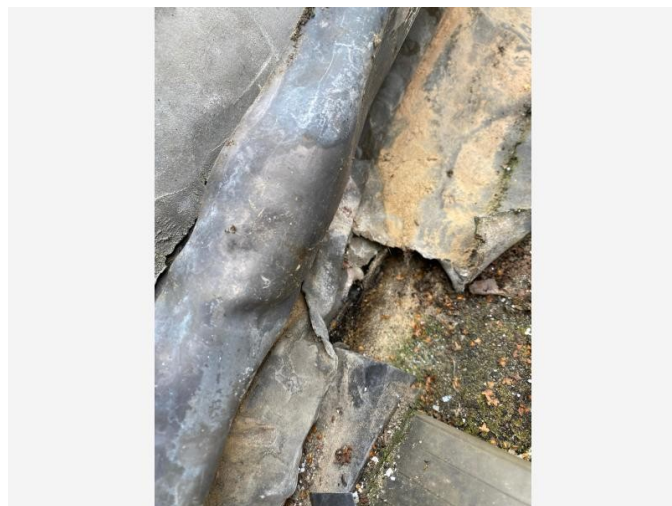
Geen asbest

#	Type	Referentie	Resultaat
19.1	Puntmonster	MM3	Geen asbest

Beschrijving	ROOFING PLAT DAK
Omgeving	Buiten
Primaire drager	Plat dak
Bindmiddel van materiaal	Bitumen (roofing, teer, asfalt)
Gebondenheid op basis van bindmiddel	Hecht
Hoeveelheid (oppervlakte - aantal)	• 0,01 m ² - 1 stuk
Totale oppervlakte	0,01 m ²
Identificatiemethode	Vaststelling met monstername
Destructieve handeling voor identificatie	Nee
Opmerking	OPP NIET RELEVANT - NEGATIEF NA ANALYSE LABO
