Asbestinventarisatetest

Kwadeveldenstraat 66, 2170 Antwerpen

Attestnummer : 20240302-000102.000

Uitgegeven op : 02.03.2024

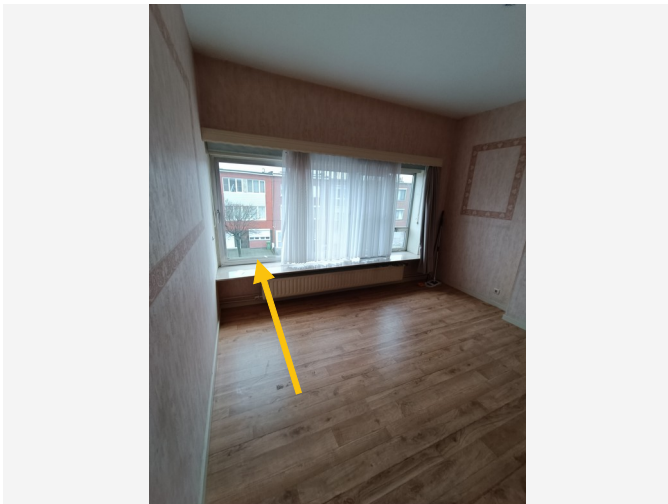
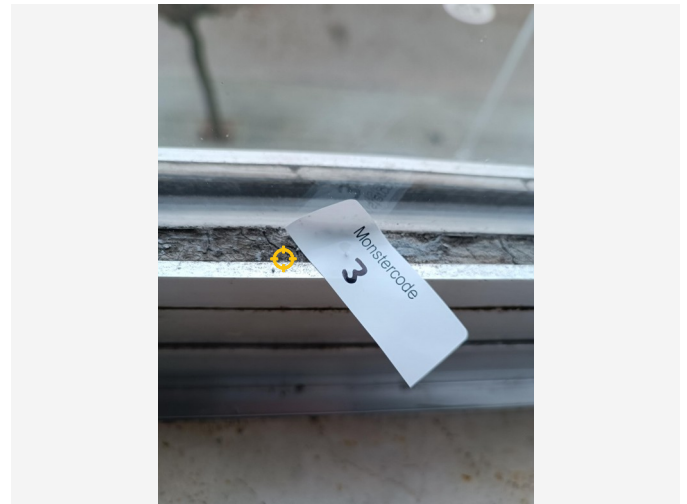
Het asbestmateriaal valt onder de mijlpaal van 2040.

Eindbeoordeling materiaalrisico	Verhoogd materiaalrisico en/of verhoogde kans op vezelvrijgave
---------------------------------	--

Gebondenheid	Categorie 1: hechtgebonden in oorsprong
Asbestsoort (vezeltype)	Alleen chrysotiel
Asbestconcentratie	Laag (< 50%)
Afschermingsgraad van het gehele materiaal	Geheel of deels (ook) vrij aan de binnenlucht
Toestand van het materiaal	Matig beschadigd, matig verweerd

#	Type	Referentie	Resultaat
1.1	Puntmonster	3	Chrysotiel

Beschrijving	Mastiek glas/kozijn
Omgeving	Grenst aan binnen- en buitenlucht
Primaire drager	Wandopening verticaal (raam, deur, ...)
Asbestmateriaal	In-situ afwerkingslagen - Pasta, stopverf, voegsel, stopsel, vulsel, mastiek, kitten, ...

Verwijderen

- Zorg voor een veilig beheer. Vermijd het beschadigen van het asbestmateriaal. Controleer de toestand jaarlijks op wijzigingen.

- Eenvoudige handelingen: enkel door erkend asbestverwijderaar EH erkend saneerder . De saneerder motiveert de verwijderingsmethode in het werkplan. Verwijdering met puntafzuiging dmv een stofzuiger met absoluut filter . Oud raamwerk word gerecycleerd , er mogen geen restanten aan het raamwerk achter blijven.

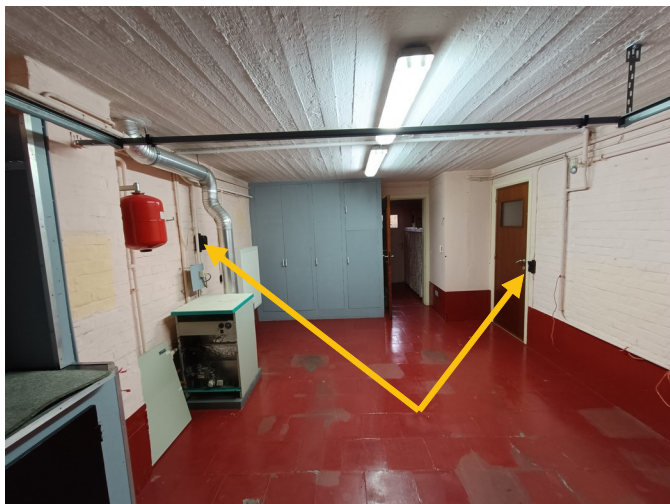
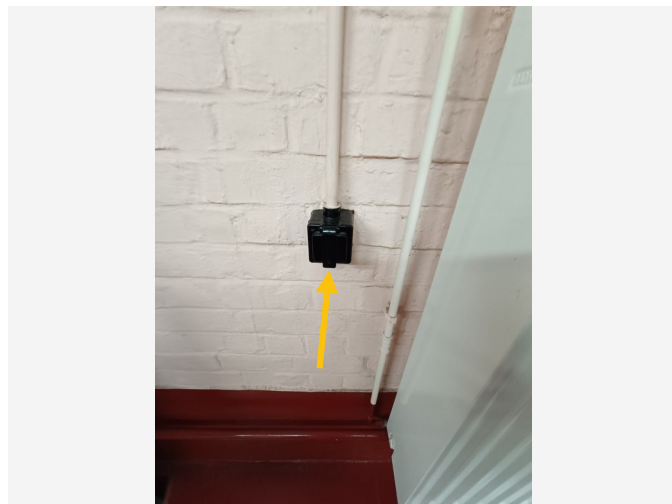
Het asbestmateriaal valt onder de mijlpaal van 2040.

Eindbeoordeling materiaalrisico	Laag materiaalrisico en/of verlaagde kans op vezelvrijgave
---------------------------------	--

Gebondenheid	Categorie 1: hechtgebonden in oorsprong
Asbestsoort (vezeltype)	Crocidoliet aanwezig
Asbestconcentratie	Laag (< 50%)
Afschermingsgraad van het gehele materiaal	Geheel of deels (ook) vrij aan de binnenlucht
Toestand van het materiaal	Onbeschadigd, niet verweerd

Beschrijving	Bakeliet schakelaars/stopcontacten
Omgeving	Binnen
Primaire drager	Communicatie en elektrische infrastructuur en uitrusting
Asbestmateriaal	Plaat, paneel, tablet - Type Bakeliet
Bindmiddel van asbestmateriaal	Kunststof of -hars
Gebondenheid op basis van bindmiddel	Hecht
Hoeveelheid (oppervlakte - dikte - aantal)	• 0,10 m ² - 0,50 cm - 1 stuk
Totaal volume	< 0,001 m ³
Eenvoudig bereikbaar	Ja

Zorgvuldig beheren

- Zorg voor een veilig beheer. Vermijd het beschadigen van het asbestmateriaal. Controleer de toestand jaarlijks op wijzigingen.

- Eenvoudige handelingen: mag via doe-het-zelf of door werknemer(s) met opleidingsattest eenvoudige handelingen
Schakelaars, stopcontacten en andere gelijkaardige toepassingen kunnen eenvoudig losgeschroefd worden --> EH doe-het-zelf. Afgesloten of verzegelde kast --> EH opgeleid techniker personeel 8u basisopleiding asbest.

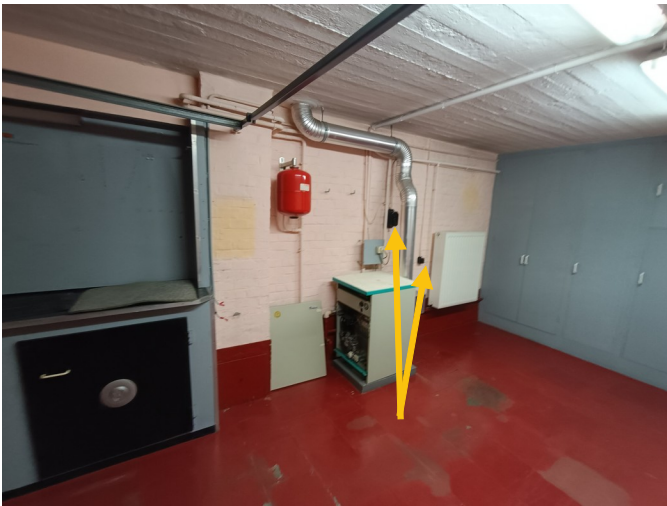
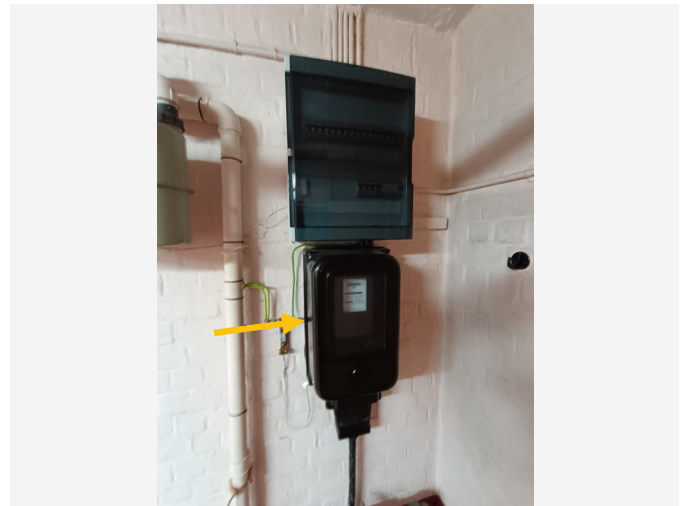
Het asbestmateriaal valt onder de mijlpaal van 2040.

Eindbeoordeling materiaalrisico	Laag materiaalrisico en/of verlaagde kans op vezelvrijgave
---------------------------------	--

Gebondenheid	Categorie 1: hechtgebonden in oorsprong
Asbestsoort (vezeltype)	Crocidoliet aanwezig
Asbestconcentratie	Laag (< 50%)
Afschermingsgraad van het gehele materiaal	Geheel of deels (ook) vrij aan de binnenlucht
Toestand van het materiaal	Onbeschadigd, niet verweerd

Beschrijving	Bakeliet teller
Omgeving	Binnen
Primaire drager	Communicatie en elektrische infrastructuur en uitrusting
Asbestmateriaal	Plaat, paneel, tablet - Type Bakeliet
Bindmiddel van asbestmateriaal	Kunststof of -hars
Gebondenheid op basis van bindmiddel	Hecht
Hoeveelheid (oppervlakte - dikte - aantal)	• 0,20 m ² - 0,50 cm - 1 stuk
Totaal volume	0,001 m ³
Eenvoudig bereikbaar	Ja

Zorgvuldig beheren

- Zorg voor een veilig beheer. Vermijd het beschadigen van het asbestmateriaal. Controleer de toestand jaarlijks op wijzigingen.

- Eenvoudige handelingen: mag via doe-het-zelf of door werknemer(s) met opleidingsattest eenvoudige handelingen
Schakelaars, stopcontacten en andere gelijkaardige toepassingen kunnen eenvoudig losgeschroefd worden --> EH doe-het-zelf. Afgesloten of verzegelde kast --> EH opgeleid techniek personeel 8u basisopleiding asbest.

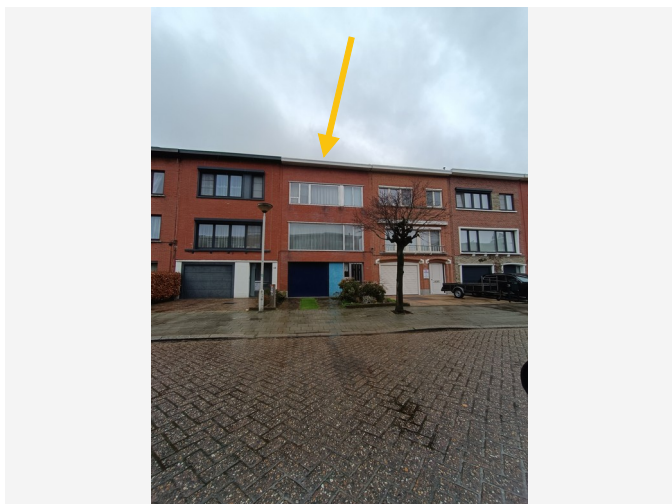
Situeringsfoto

Tijdelijke beperking

Reden: Het te onderzoeken materiaal situeert zich hoger dan 3,50 m te rekenen vanaf een veilige ondergrond

Uitleg van de asbestdeskundige: Het plat dak kon niet gecontroleerd worden (hoogte > 3,50m). Er kon niet gecontroleerd worden welk materiaal zich op het plat dak bevindt.

(Asbest)materiaal	Niet vast te stellen welk materiaal zich op het platte dak bevindt.
Karakterisatie	Asbest (verdacht)
Primaire drager	Plat dak

Bij werken kan een stelling geplaatst worden voor een veilige inspectie

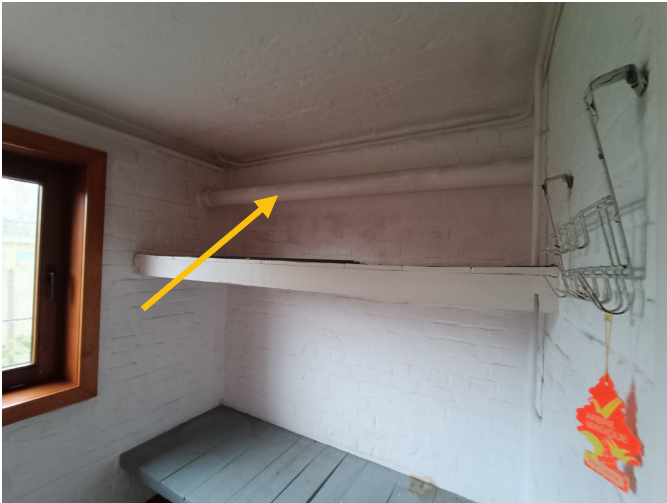
Vrije foto

Wit geschilderde ventilatiebuis. Toepassing nog intact, geen mogelijkheid tot staalname. Niet zichtbaar type materiaal, de buis is wit geschilderd. Te controleren bij werken

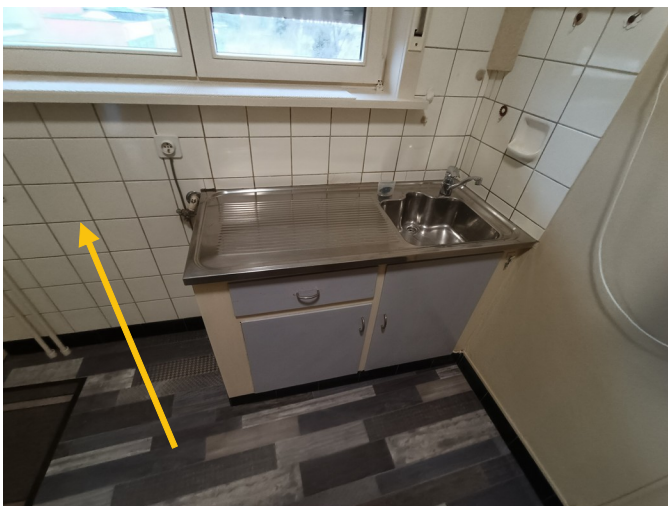
In het inspectieprotocol is een monstername van tegellijm verplicht om dit te identificeren als niet-asbesthoudend. Er waren geen facturen ter beschikking die bevestigen dat de tegels na 2001 waren geplaatst. Er waren geen bestaande beschadigingen aan de wandtegels om de lijm voldoende te kunnen inspecteren. Om dit af te toetsen is het aangewezen om bij eventuele renovatiewerken aan de tegels verder onderzoek/staalname te laten uitvoeren ter controle.

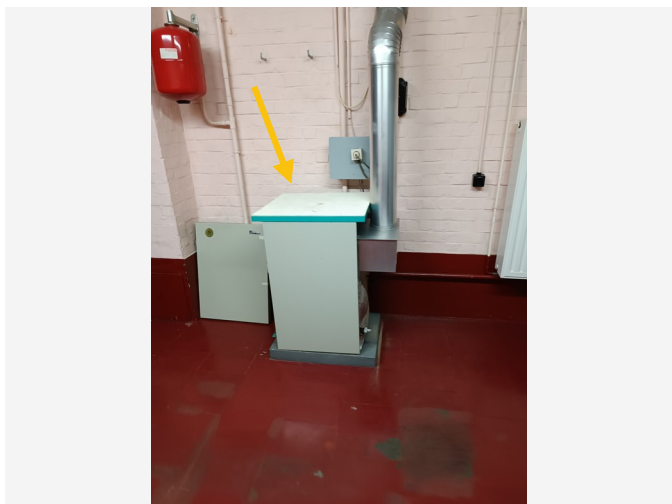
Vrije foto

De ketel van het merk Vaillant werd opgezocht in het IAD Online bronnenboek, er zijn geen resultaten gevonden. Laat de ketel controleren door een opgeleid techniker (basis 8u asbest)

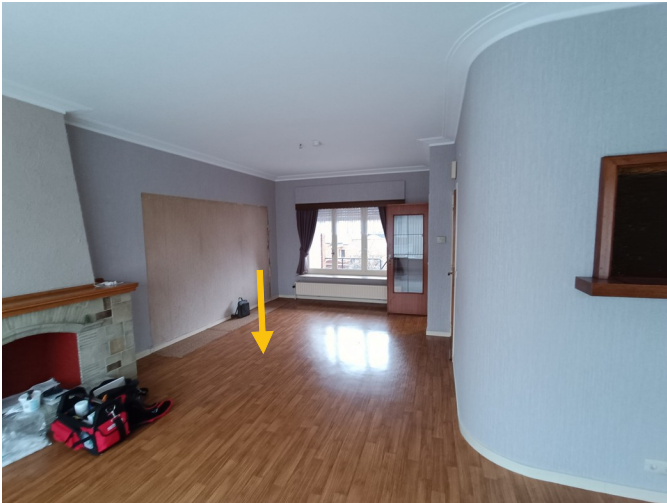
Vrije foto

Volgens expertise kunnen we deze vinyl als niet asbest verdacht beschouwen (soepel en flexibel van structuur.)

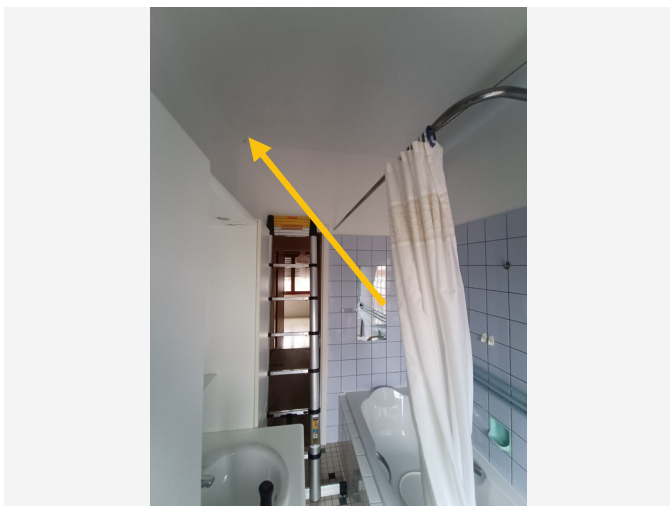
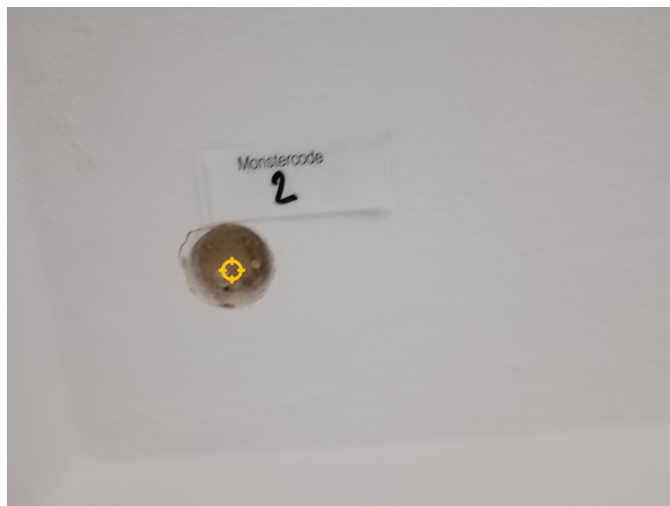
Fiche 9: Pleisterwerk plafonds

Geen asbest

#	Type	Referentie	Resultaat
9.1	Mengmonster	2	Geen asbest

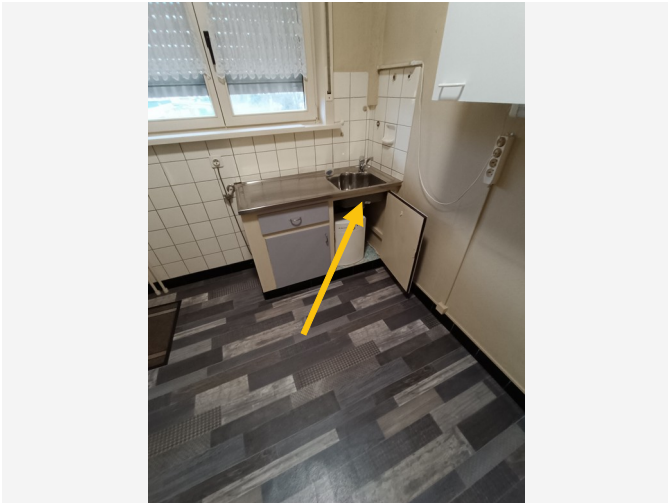
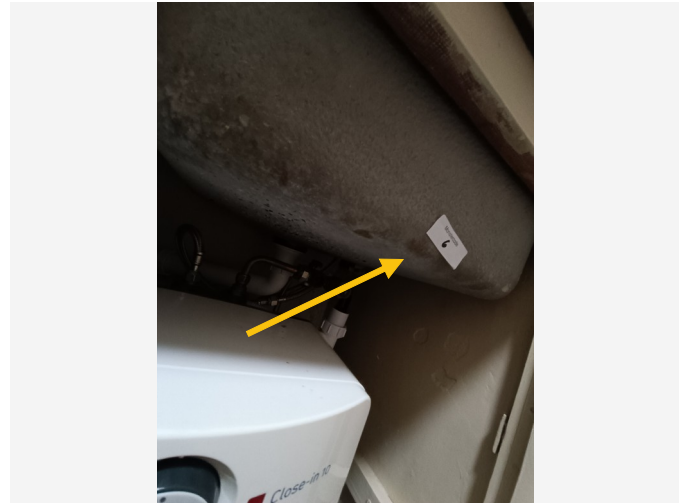
Geen asbest

#	Type	Referentie	Resultaat
10.1	Puntmonster	6	Geen asbest

Beschrijving	Coating wastafel
Omgeving	Binnen
Primaire drager	Sanitaire infrastructuur en uitrusting (toe- en afvoer)
Bindmiddel van materiaal	Kunststof of -hars

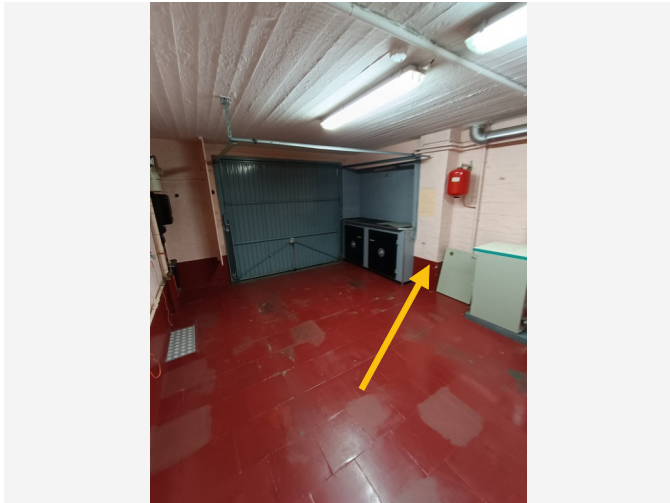
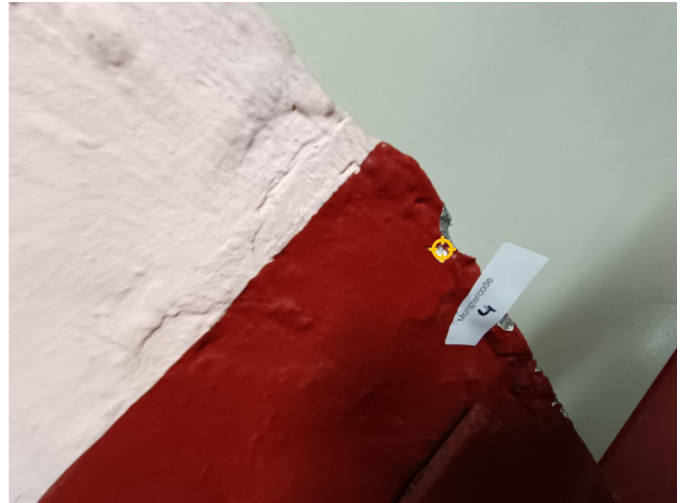
Fiche 11: Cementering garage

Geen asbest

#	Type	Referentie	Resultaat
11.1	Puntmonster	4	Geen asbest

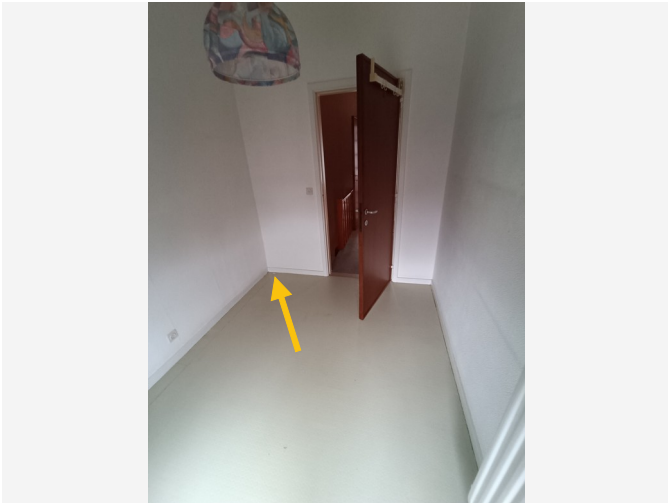
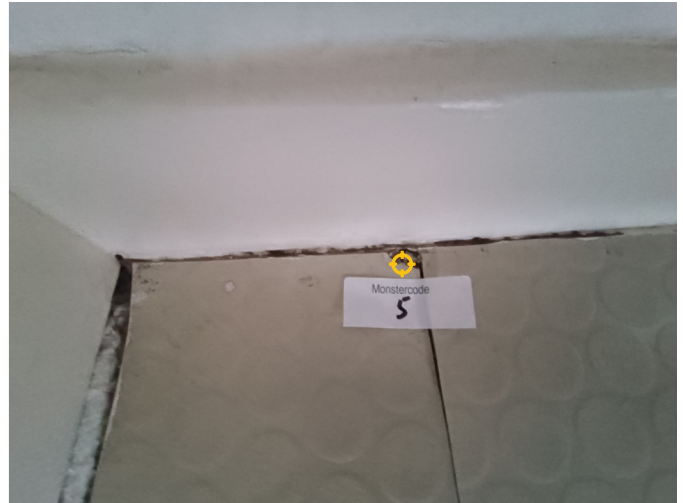
Fiche 12: Vinyl slaapkamer 1

Geen asbest

#	Type	Referentie	Resultaat
12.1	Puntmonster	5	Geen asbest

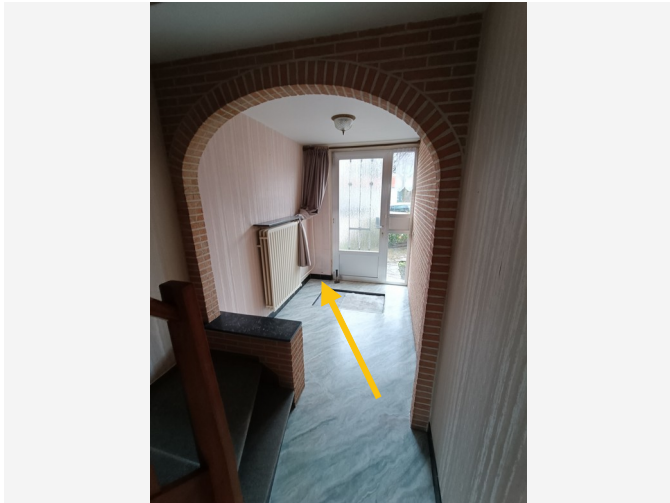
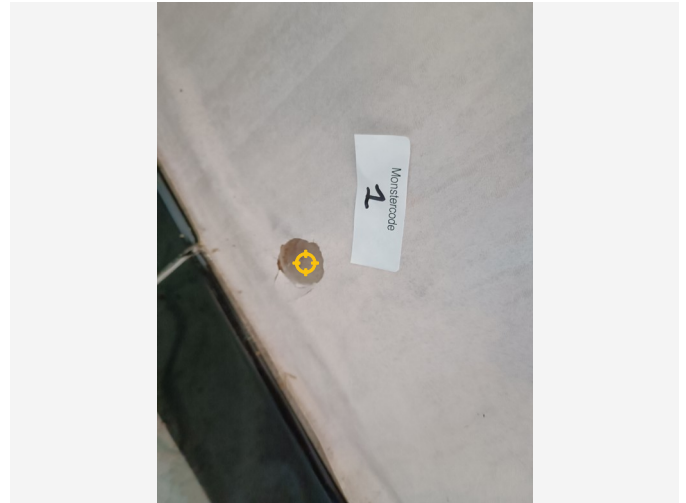
Fiche 13: Pleisterwerk wanden

Geen asbest

#	Type	Referentie	Resultaat
13.1	Mengmonster	1	Geen asbest

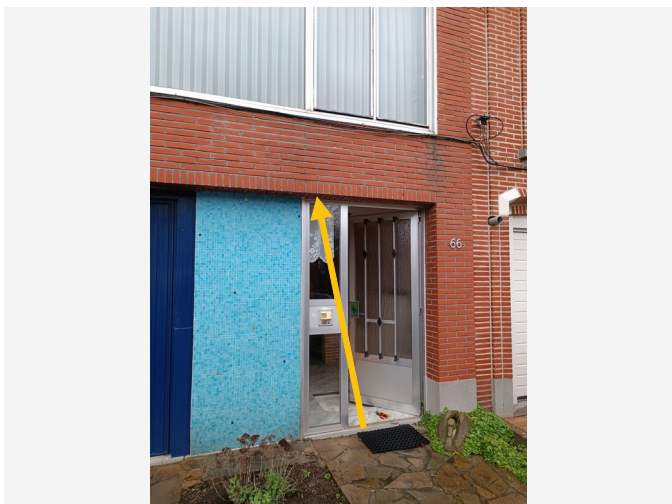
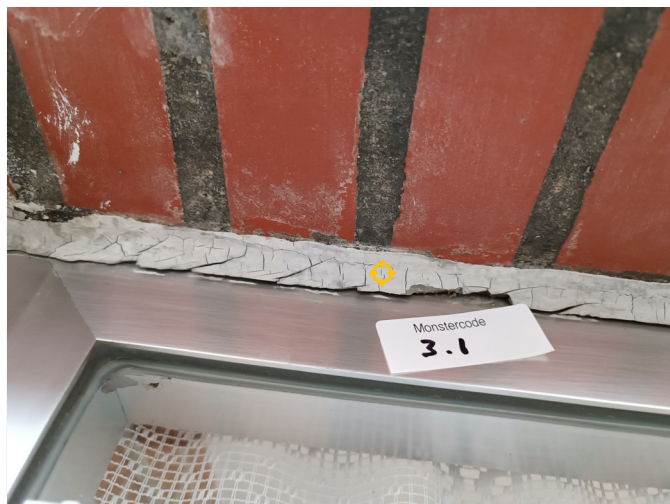
Geen asbest

#	Type	Referentie	Resultaat
14.1	Puntmonster	3.1	Geen asbest

Beschrijving	Mastiek Kozijn/gevelsteen
Omgeving	Buiten
Primaire drager	Wandopening verticaal (raam, deur, ...)
