Asbestinventarisatetest

42009D0468/00H002 - NERENWEG 34 9270 KALKEN

Attestnummer : **20240910-000316.000**

Uitgegeven op : **10.09.2024**

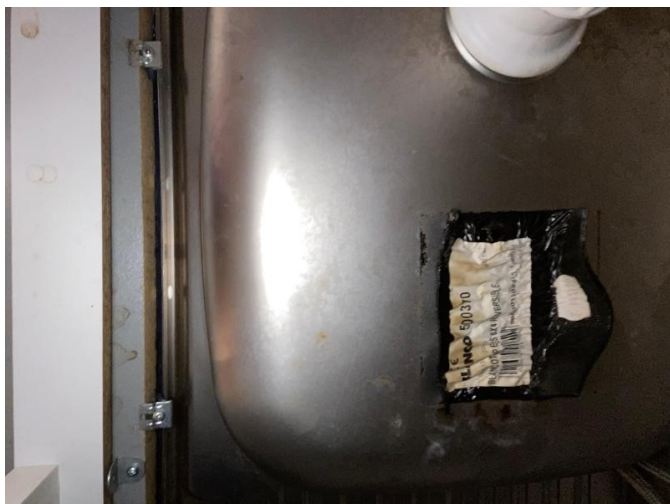
SOEPEL & ELASTISCH WAARDOOR NIET VERDACHT

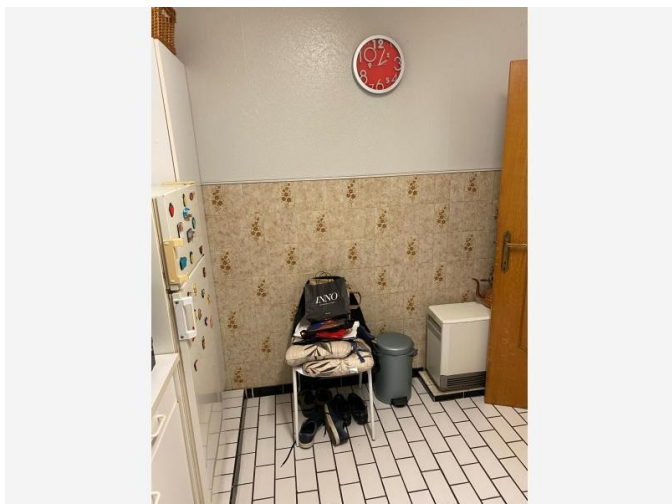
DE LIJM WAARMEE FAIENCE TEGELS IN DE RISICOPERIODE AANGEBRACHT WERDEN, KAN ASBEST BEVATTEN
GEEN STAALNAME ZONDER DESTRUCTIEF ONDERZOEK MOGELIJK - GELIEVE NADER TE BEKIJKEN BIJ EVENTUELE
WERKEN

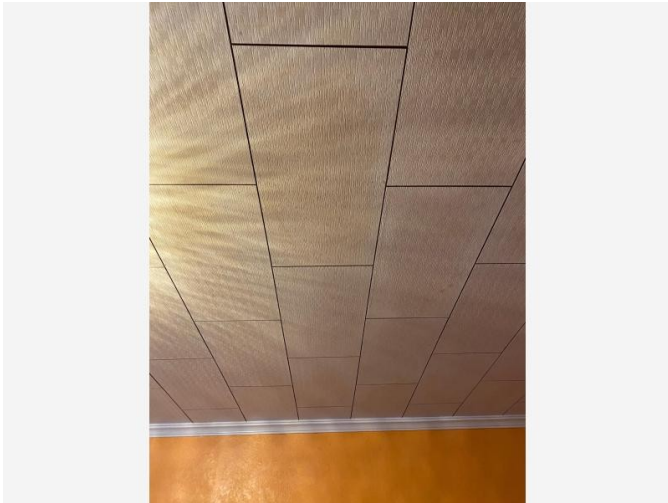
ER BEVINDEN ZICH HOUTEN PLAFONDPANELEN IN HET APPARTEMENT
GEEN VASTSTELLING VAN PLEISTERWERK PLAFOND, WAARDOOR ER DUS GEEN STAALNAME GEBEURD IS.
BIJ EVENTUELE STRUCTURELE WERKEN WAAKZAAM BLIJVEN, BIJ BIJKOMENDE VASTSTELLINGEN

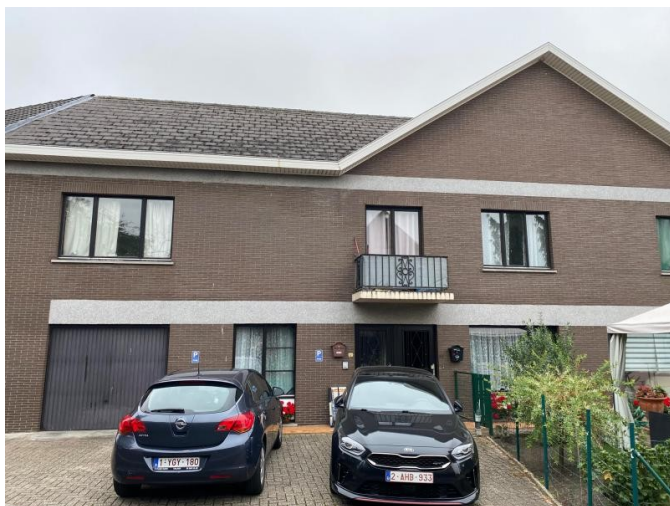
DE LEIEN OP HET DAK BEHOREN TOT DE GEMEENSCHAPPELIJKE DELEN & ZIJN ASBESTVERDACHT.

ONDER DE LEIEN BEVINDT ZICH EVENEENS EEN ASBESTVERDACHT ONDERDAK - VASTSTELLING VIA ZOLDER VAN APPARTEMENT GELEGEN OP DE EERSTE VERDIEPING

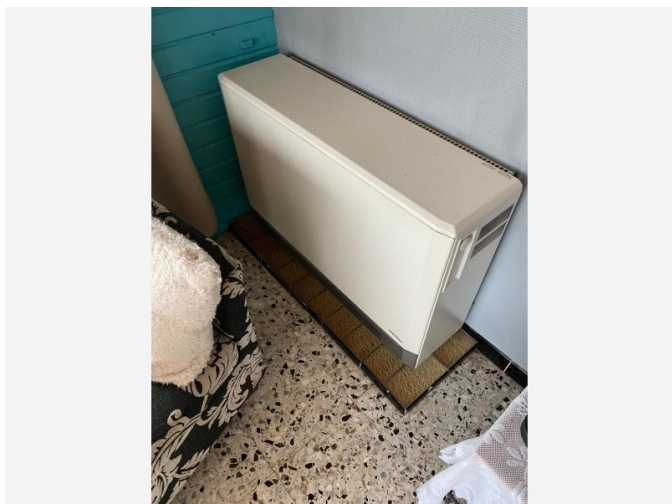
GEEN VASTSTELLING MOGELIJK ZONDER DESTRUCTIEF ONDERZOEK - GEEN VERDACHTE VASTSTELLING LANGS DE BUITENZIJD

DEZE DIENEN NADER BEKEKEN TE WORDEN BIJ WERKEN: MOGELIJKS ZIJN HIER ASBESTVERDACHTE PAKKINGEN & PLAAT AANWEZIG

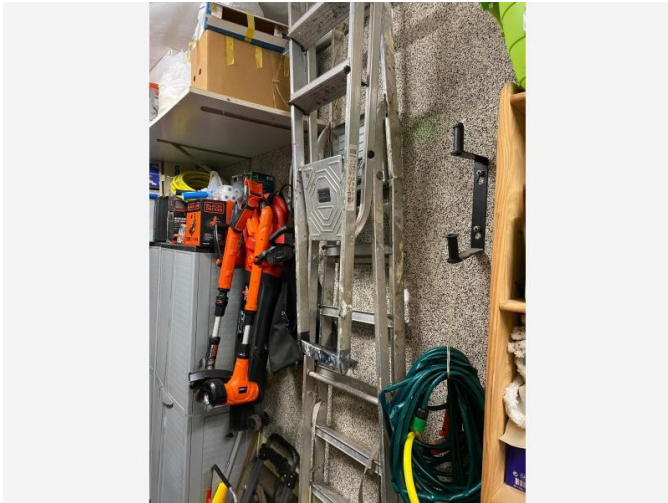
NIET VERDACHT BEZETTING MET STEENTJES - EVENEENS AAN BUITENSCHIL GEBRUIKT, MAAR DIE BEHOORT TOT DE GEMEENSCHAPPELIJKE DELEN VAN DE APPARTEMENTEN

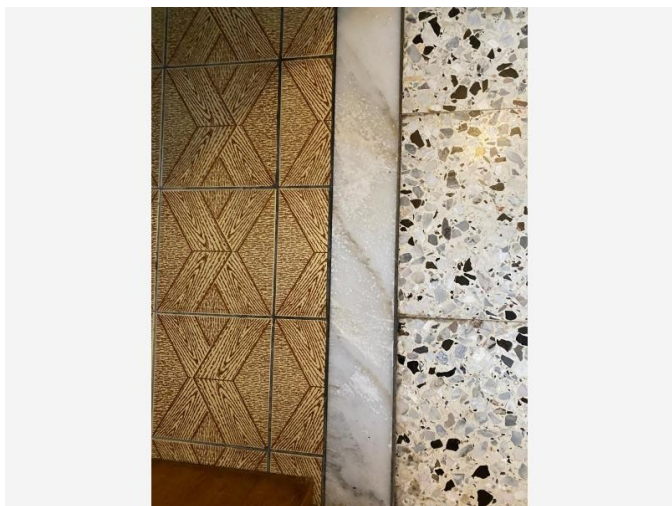
ALLEN WERDEN NAGEZIEN - NATUURSTEEN

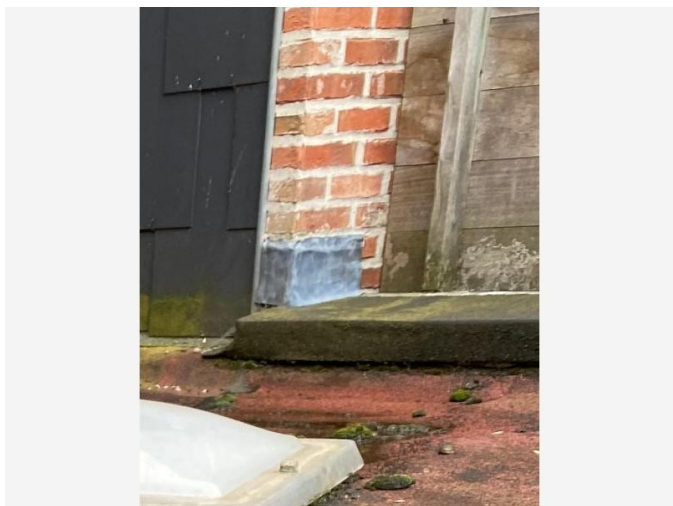
BETON

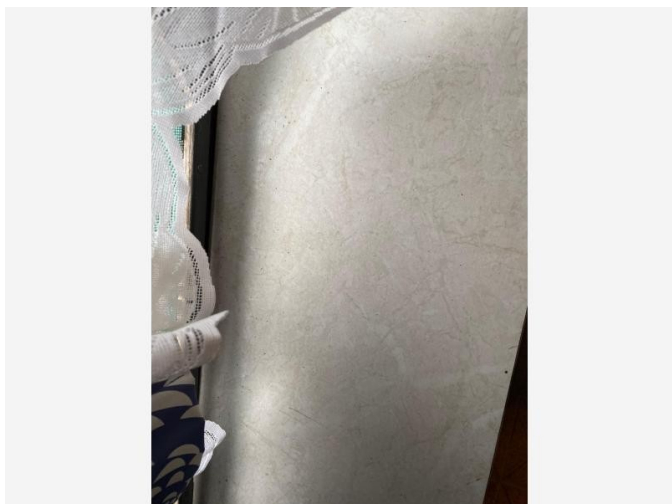
GELAMINEERD HOUT & NATUURSTEEN (KEUKEN) - ALLEN WERDEN NAGEZIEN

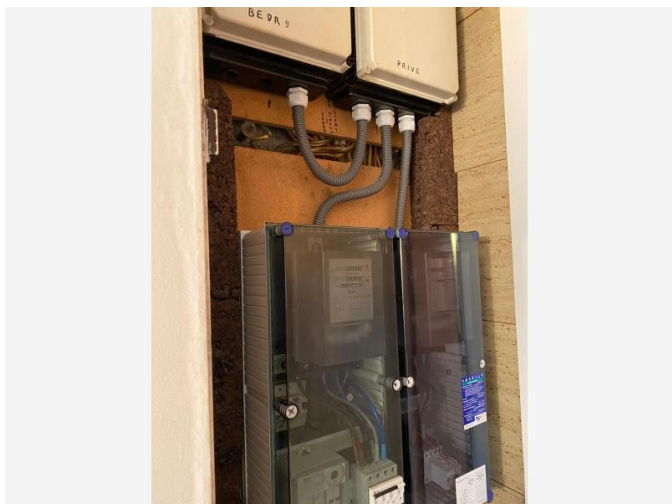
NIEUWE ELEKTRICITEITSKAST GEPLAATST DOOR DE NUTSVOORZIENINGSM AATSCHAPPIJ

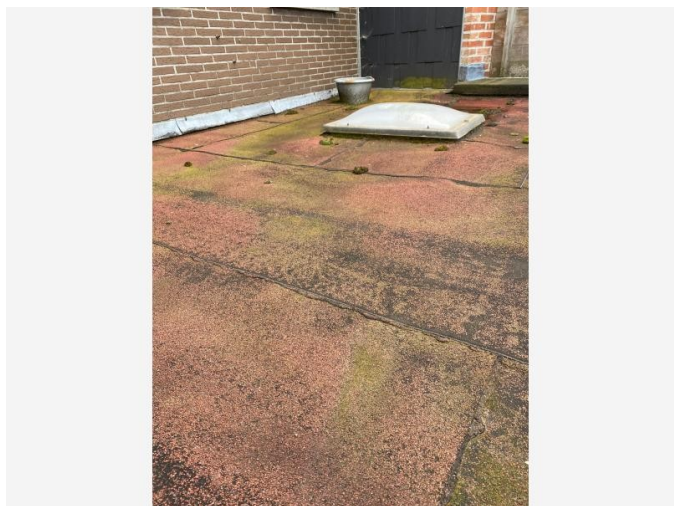
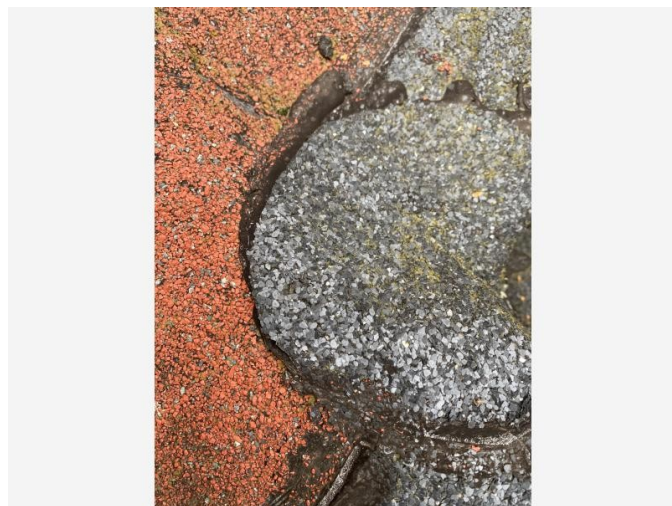
Geen asbest

#	Type	Referentie	Resultaat
12.1	Puntmonster	MM3	Geen asbest

Beschrijving	ROOFING PLAT DAK
Omgeving	Buiten
Primaire drager	Plat dak
Bindmiddel van materiaal	Bitumen (roofing, teer, asfalt)
Gebondenheid op basis van bindmiddel	Hecht
Hoeveelheid (oppervlakte - aantal)	• 0,01 m ² - 1 stuk
Totale oppervlakte	0,01 m ²
Identificatiemethode	Vaststelling met monstername
Destructieve handeling voor identificatie	Nee
Opmerking	OPP NIET RELEVANT - NEGATIEF NA ANALYSE LABO

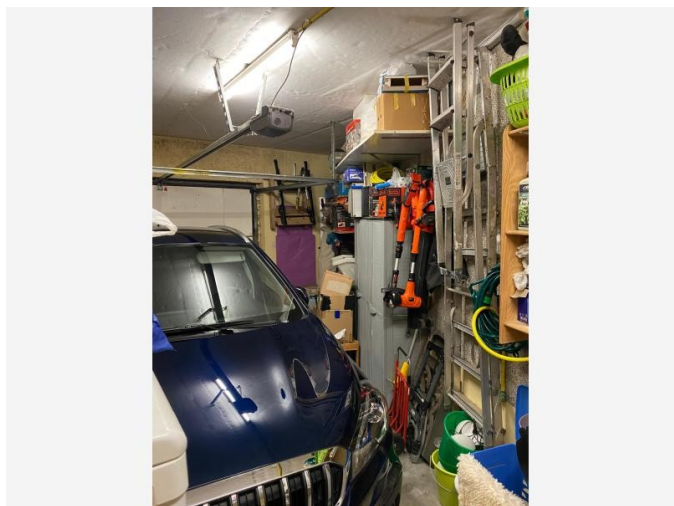
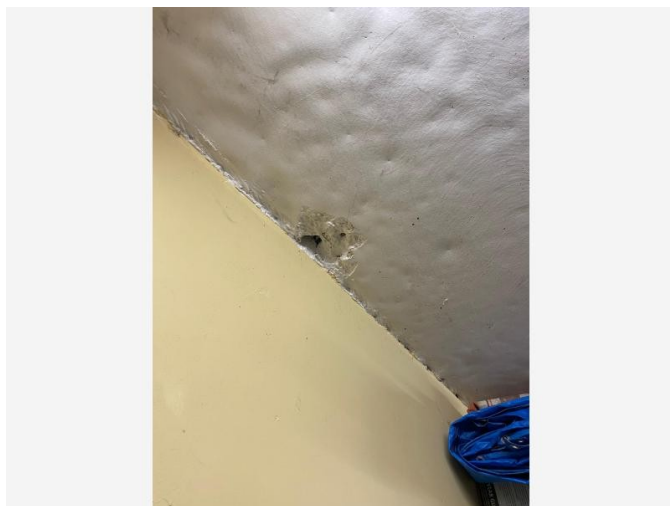
Fiche 13: PLEISTERWERK PLAFOND

Geen asbest

#	Type	Referentie	Resultaat
13.1	Mengmonster	MM2	Geen asbest

Beschrijving	PLEISTERWERK PLAFOND
Omgeving	Binnen
Primaire drager	Plafond
Bindmiddel van materiaal	Gips - kalk
Gebondenheid op basis van bindmiddel	Niet-hechtgebonden
Hoeveelheid (oppervlakte - dikte - aantal)	• 0,01 m ² - 1,00 cm - 1 stuk
Totaal volume	< 0,001 m ³
Identificatiemethode	Vaststelling met monstername
Destructieve handeling voor identificatie	Nee
Opmerking	ENKEL PLEISTERWERK PLAFOND IN DE GARAGE KUNNEN VASTSTELLEN REST VAN HET APPARTEMENT IS VOORZIEN VAN HOUTEN PLAFONDPANELEN - BIJ DESTRUCTIEF ONDERZOEK WAAKZAAM TE BLIJVEN VOOR EVENTUELE ONDERLIGGENDE LAGEN

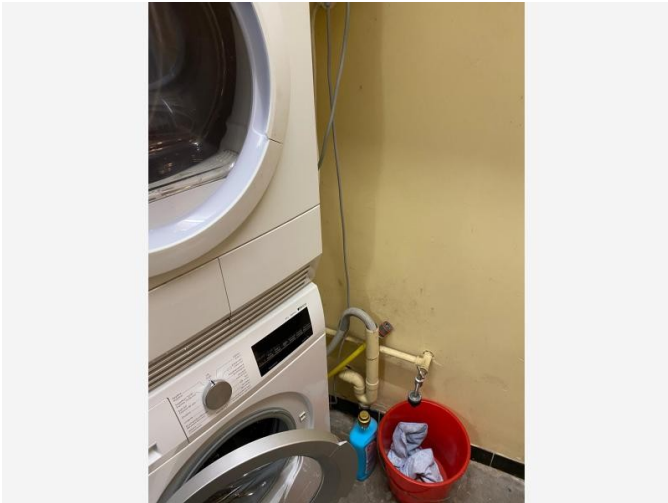
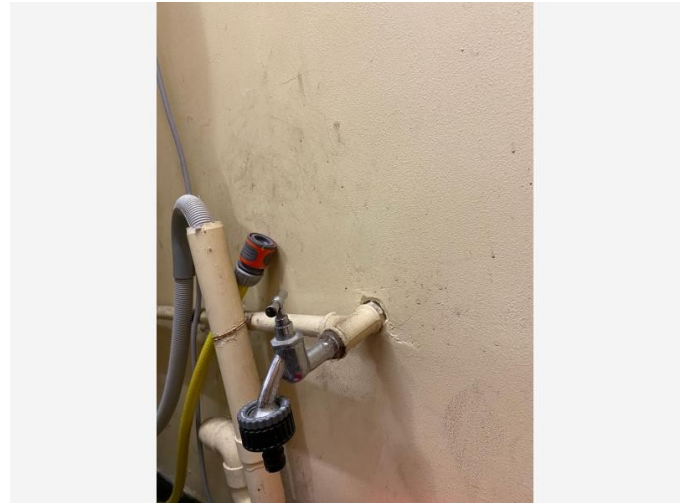
Geen asbest

#	Type	Referentie	Resultaat
14.1	Mengmonster	MM1	Geen asbest

Beschrijving	PLEISTERWERK WAND
Omgeving	Binnen
Primaire drager	Binnenwand
Bindmiddel van materiaal	Gips - kalk
Gebondenheid op basis van bindmiddel	Niet-hechtgebonden
Hoeveelheid (oppervlakte - dikte - aantal)	• 0,01 m ² - 1,00 cm - 1 stuk
Totaal volume	< 0,001 m ³
Identificatiemethode	Vaststelling met monstername
Destructieve handeling voor identificatie	Nee
Opmerking	OPP NIET RELEVANT - NEGATIEF NA ANALYSE LABO
