Asbestinventarisatetest

Denderdreve 21, 9060 Zelzate

Attestnummer : 20240708-000393.000

Uitgegeven op : 08.07.2024

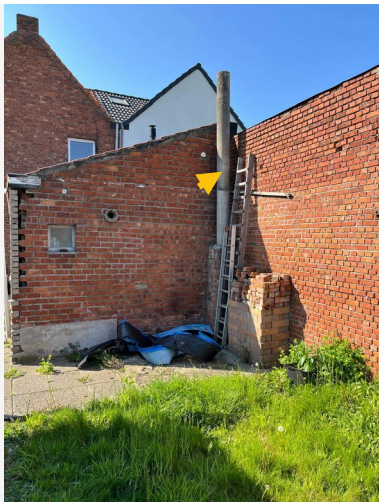
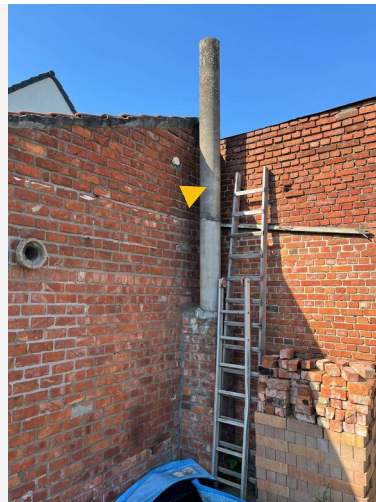
Het asbestmateriaal valt onder de mijlpaal van 2034.

Verwijderen

Eindbeoordeling materiaalrisico	Verhoogd materiaalrisico en/of verhoogde kans op vezelvrijgave
---------------------------------	--

Gebondenheid	Categorie 1: hechtgebonden in oorsprong
Asbestsoort (vezeltype)	Crocidoliet aanwezig
Asbestconcentratie	Laag (< 50%)
Afschermingsgraad van het gehele materiaal	Geheel of deels vrij aan de buitenlucht
Toestand van het materiaal	Matig beschadigd, matig verweerd

Beschrijving	rookgaskanaal
Omgeving	Buiten
Primaire drager	HVAC infrastructuur en uitrusting
Asbestmateriaal	Rookgaskanaal
Bindmiddel van asbestmateriaal	Cement
Gebondenheid op basis van bindmiddel	Hecht
Hoeveelheid (lengte - omtrek - dikte - aantal)	<ul style="list-style-type: none">• 2,50 m - 40,00 cm - 3,00 cm - 1 stuk
Totaal volume	0,03 m ³
Eenvoudig bereikbaar	Ja
Bevestigingswijze	<ul style="list-style-type: none">• Geklemd• Verlijmd, ingegoten, versmeerd
Identificatiemethode	Vaststelling zonder monsternamen
Destructieve handeling voor identificatie	Nee
Opmerking	De aangegeven hoeveelheden en gewichten zijn grove schattingen en kunnen niet worden gebruikt voor een gedetailleerde meetstaat voor werkzaamheden.

- Zorg voor een veilig beheer. Vermijd het beschadigen van het asbestmateriaal. Controleer de toestand jaarlijks op wijzigingen.

- Eenvoudige handelingen: enkel door erkend asbestverwijderaar
Verwijdering door een erkende asbestverwijderaar - eenvoudige handelingen: zonder beschadiging of breken, te verwijderen materiaal bevochtigen/fixeren, in daarvoor voorziene afvalzakken te steken en af te voeren. Beschermingsmaatregelen (masker FFP3, pak, handschoenen,...) in acht nemen voor de verwijderaar en de omgeving.

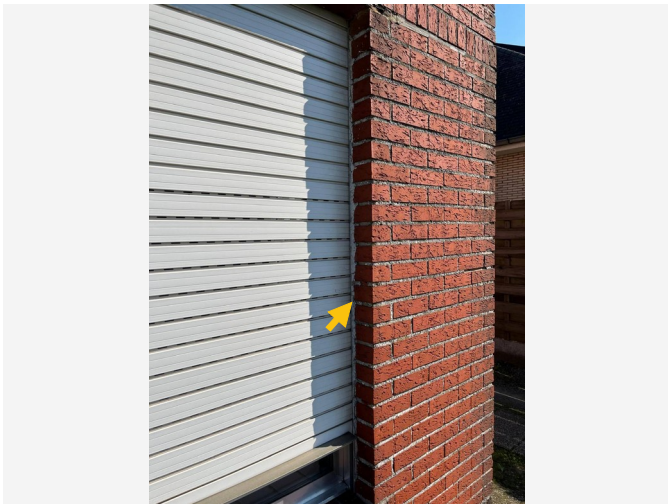
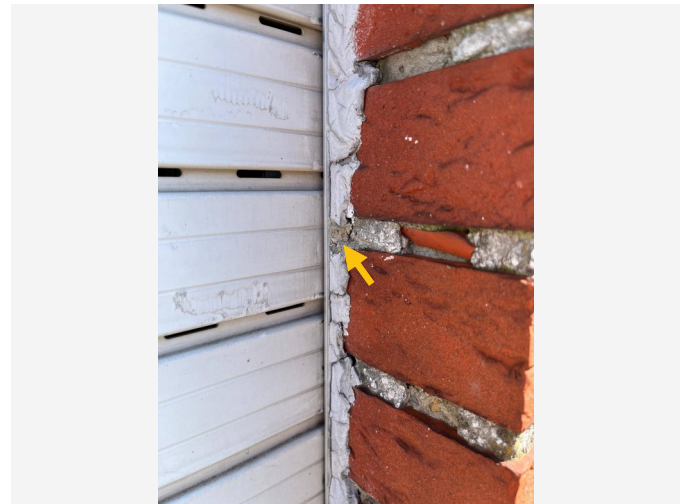
Het asbestmateriaal valt onder de mijlpaal van 2040.

Zorgvuldig beheren

Eindbeoordeling materiaalisico	Laag materiaalisico en/of verlaagde kans op vezelvrijgave
--------------------------------	---

Gebondenheid	Categorie 1: hechtgebonden in oorsprong
Asbestsoort (vezeltype)	Alleen chrysotiel
Asbestconcentratie	Laag (< 50%)
Afschermingsgraad van het gehele materiaal	Geheel of deels vrij aan de buitenlucht
Toestand van het materiaal	Licht beschadigd, licht verweerd. Intact materiaal type Pical – asbestboard of categorie III 'gebondenheid'

#	Type	Referentie	Resultaat
2.1	Puntmonster	ZEL001	Chrysotiel

Beschrijving	mastiek
Omgeving	Buiten
Primaire drager	Wandopening verticaal (raam, deur, ...)
Asbestmateriaal	In-situ afwerkingslagen - Pasta, stopverf, voegsel, stopsel, vulsel, mastiek, kitten, ...
Bindmiddel van asbestmateriaal	Kitten, mastiek, pasta
Gebondenheid op basis van bindmiddel	Hecht
Hoeveelheid (gewicht - aantal)	<ul style="list-style-type: none">• 1,00 kg - 1 stuk
Totaal gewicht	1,00 kg
Eenvoudig bereikbaar	Ja
Bevestigingswijze	<ul style="list-style-type: none">• Verlijmd, ingegoten, versmeerd
Identificatiemethode	Vaststelling met monstername
Destructieve handeling voor identificatie	Nee
Opmerking	De aangegeven hoeveelheden en gewichten zijn grove schattingen en kunnen niet worden gebruikt voor een gedetailleerde meetstaat voor werkzaamheden.

- Zorg voor een veilig beheer. Vermijd het beschadigen van het asbestmateriaal. Controleer de toestand jaarlijks op wijzigingen.

- Eenvoudige handelingen: mag via doe-het-zelf of door werknemer(s) met opleidingsattest eenvoudige handelingen
Aan de ramen werd asbesthoudend mastiek vastgesteld. Het materiaal kan zelf verwijderd worden of door werknemers met opleidingsattest eenvoudige handelingen. Draag bij het verwijderen steeds een wegwerp overall, ffp3 masker, wegwerp handschoenen & afwasbare laarzen. Fixeer steeds de te verwijderen materialen. Mastiek moet in zijn volledigheid verwijderd worden en mag niet breken. Materiaal dubbel verpakken en afvoeren naar een erkend asbestverwerker. Zorg ervoor dat er geen resten materiaal achterblijven op plaatsen van verwijdering. Bij twijfel schakel een erkend aannemer eenvoudige handelingen of een asbestverwijderaar in.

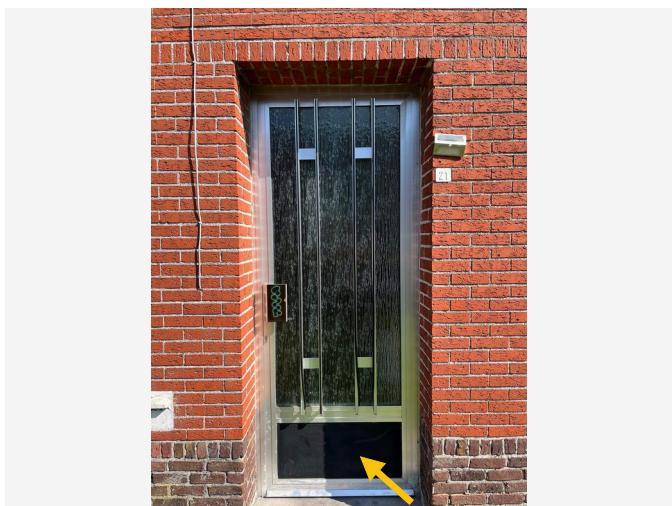
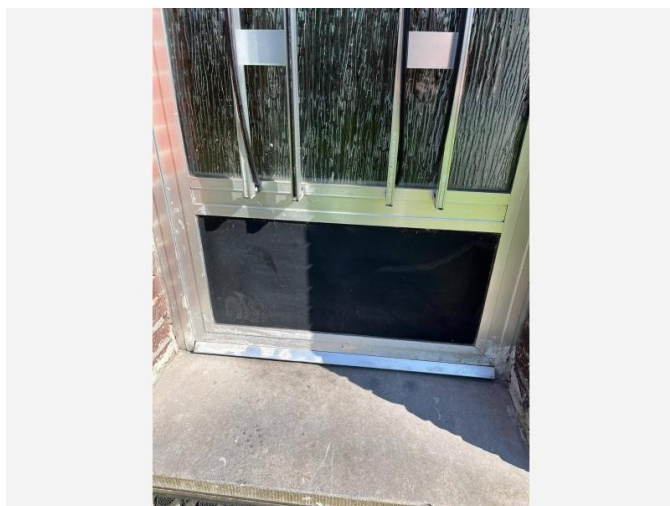
Het asbestmateriaal valt onder de mijlpaal van 2040.

Zorgvuldig beheren

Eindbeoordeling materiaalrisico	Laag materiaalrisico en/of verlaagde kans op vezelvrijgave
---------------------------------	--

Gebondenheid	Categorie 1: hechtgebonden in oorsprong
Asbestsoort (vezeltype)	Crocidoliet aanwezig
Asbestconcentratie	Laag (< 50%)
Afschermingsgraad van het gehele materiaal	Geheel of deels vrij aan de buitenlucht
Toestand van het materiaal	Licht beschadigd, licht verweerd. Intact materiaal type Pical – asbestboard of categorie III 'gebondenheid'

Beschrijving	glasal
Omgeving	Buiten
Primaire drager	Wandopening verticaal (raam, deur, ...)
Asbestmateriaal	Plaat, paneel, tablet - Geëmailleerd, type Glasal
Bindmiddel van asbestmateriaal	Cement
Gebondenheid op basis van bindmiddel	Hecht
Hoeveelheid (oppervlakte - dikte - aantal)	<ul style="list-style-type: none">• 0,40 m² - 3,00 cm - 1 stuk
Totaal volume	0,012 m ³
Eenvoudig bereikbaar	Ja
Bevestigingswijze	<ul style="list-style-type: none">• Geklemd• Onbekend
Identificatiemethode	Vaststelling zonder monstername
Destructieve handeling voor identificatie	Nee
Opmerking	De aangegeven hoeveelheden en gewichten zijn grove schattingen en kunnen niet worden gebruikt voor een gedetailleerde meetstaat voor werkzaamheden.

- Zorg voor een veilig beheer. Vermijd het beschadigen van het asbestmateriaal. Controleer de toestand jaarlijks op wijzigingen.

- Eenvoudige handelingen: mag via doe-het-zelf of door werknemer(s) met opleidingsattest eenvoudige handelingen
Verwijdering mag gebeuren mits opleiding eenvoudige handelingen. Materiaal mag niet beschadigd of gebroken worden, het te verwijderen materiaal bevochtigen/fixeren, in daarvoor voorziene afvalzakken te steken en dubbel verpakken bij transport naar een asbestverwerker. Beschermingsmaatregelen (masker FFP3, pak, handschoenen,...) in acht nemen voor de verwijderaar en voor de omgeving. Het materiaal breken is ten strengste verboden, dit zou vezelvrijgave veroorzaken. Zorg ervoor dat er GEEN resten gecontamineerd materiaal overblijven op de plaats van afbraak. Indien twijfel of kans op breken schakel een erkende aannemer in die beschikt over werknemers met opleidingsattest eenvoudige handelingen of een erkend asbestverwijderaar.

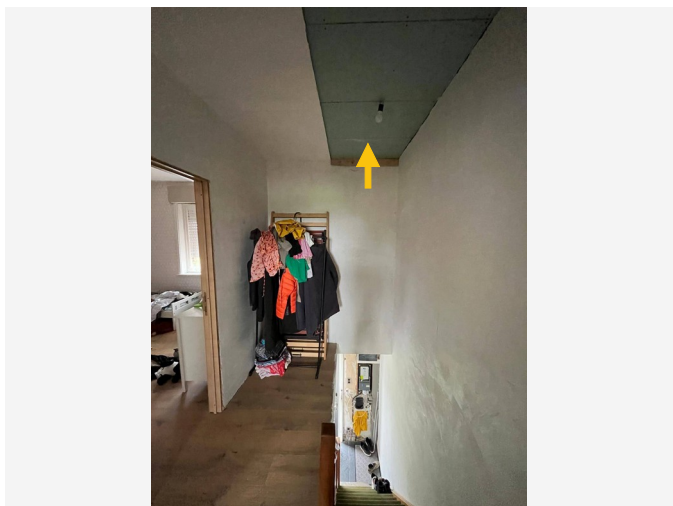
Situeringfoto

Permanente beperking

Reden: Er is geen volledige risicobeoordeling mogelijk

Uitleg van de asbestdeskundige: Aan binnenzijde is de toegang tot niveau +2 dichtgemaakt met gyproc platen. Via buitenzijde situeert het te onderzoeken materiaal hoger dan 3,5 meter gerekend vanaf een veilige ondergrond. Het is onmogelijk om niveau +2 te inspecteren naar bv. de aanwezigheid van een onderdak in menuiserie.

(Asbest)materiaal	Plaat, paneel, tablet - Type Menuiserie
Karakterisatie	Asbest (verdacht)
Primaire drager	Schuin dak

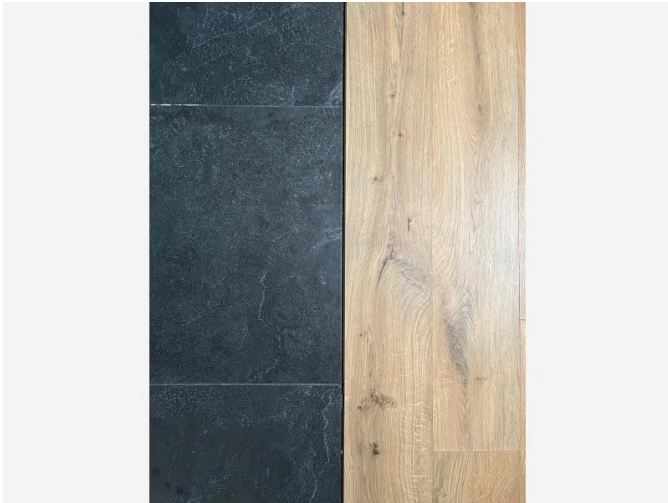
Er werden vloeren bovenop de chape of grondplaat aangebracht. De vloeren bestaan uit de volgende materialen: tegel (keramisch) & hout (laminaat). In de garage is een betonvloer aanwezig. Vloeren werden duidelijk recent geplaatst toch blijft mijn advies dat bij latere renovatie de materialen en producten (zoals lijm, cement of andere) die zich onder de vloeren, plinten en dorpels bevinden worden gecontroleerd om als niet-asbestverdacht gecatalogiseerd te worden. Inspectie van het bovengenoemde valt buiten de scope van het niet-destructief onderzoek. Meerdere foto's in bijlage, raadpleegbaar via de Woningpas.

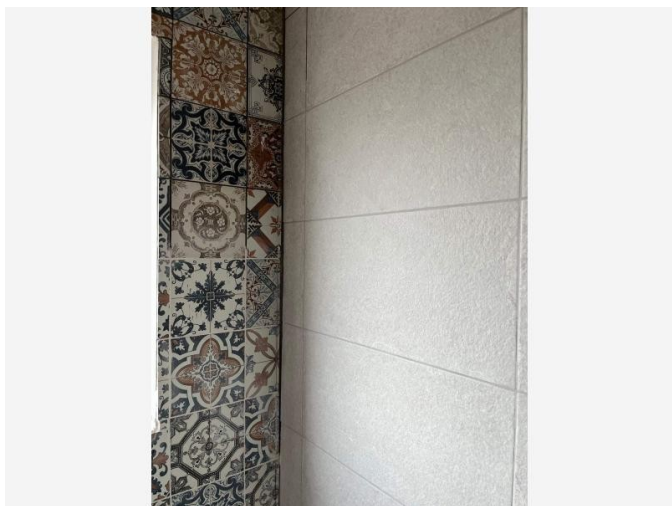
In de keuken en badkamers werden wandtegels aan de muren aangebracht. Deze tegels zijn duidelijk recent geplaatst en verkeren in zeer goede staat, vertonen geen tekenen van verwerking en zijn niet beschadigd. Toch blijft mijn advies dat bij eventuele latere renovatie de materialen en producten (zoals lijm en cement) onder de wandtegels gecontroleerd worden om te bepalen of ze als niet-asbestverdacht gecatalogiseerd kunnen worden. Volgens het inspectieprotocol van het niet-destructief onderzoek zijn deze materialen niet bemonsterbaar.

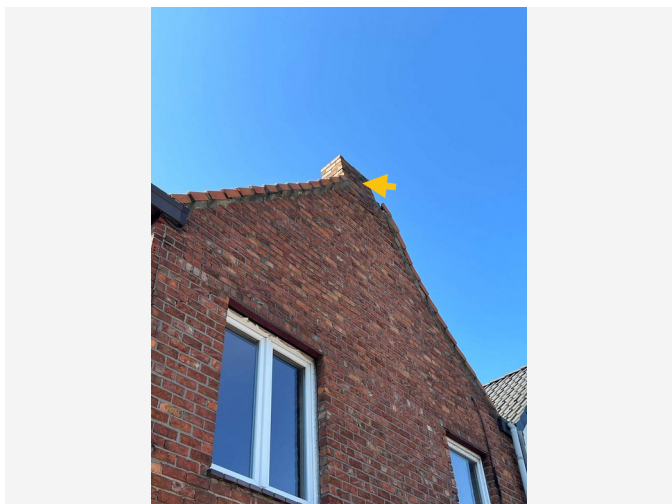
Bij afbraak of renovatie moeten de materialen waaruit de schouw is vervaardigd gecontroleerd worden zodoende dat alle materialen als niet-asbestverdacht kunnen beschouwd worden. Aan buitenzijde zijn er geen asbestverdachte materialen waarneembaar.

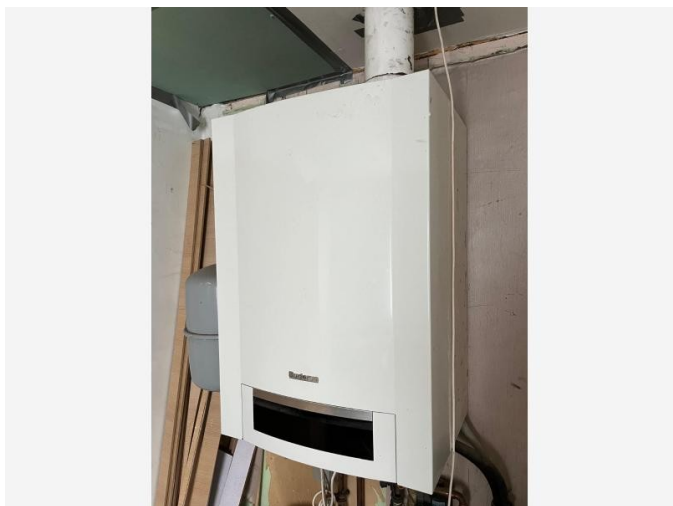
In de badkamer op niveau 0 hangt een werkende condenserende gaswandketel. Het betreft een gaswandketel van het merk Buderus type Logamax plus, productiejaar van dit toestel is 20019. Het toestel bevat geen asbesthoudende pakkingen of andere materialen.

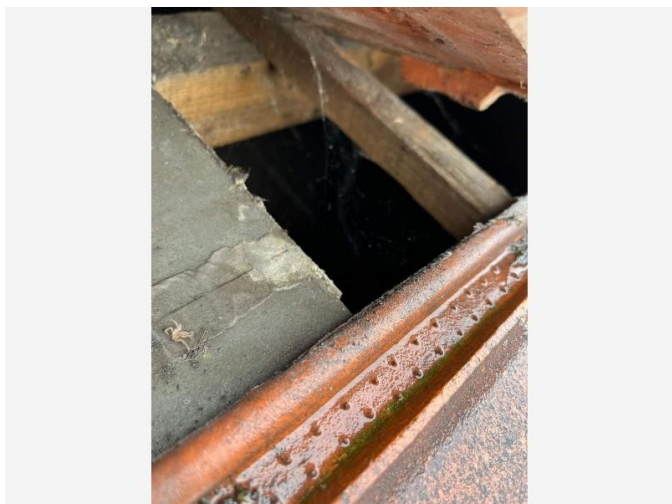
Onder het schuine dak van de achterbouw is geen onderdak aanwezig. Dit werd nagekeken door enkele dakpannen op te heffen aan de buitenzijde van de woning. Meerdere foto's in bijlage, raadpleegbaar via de Woningpas.

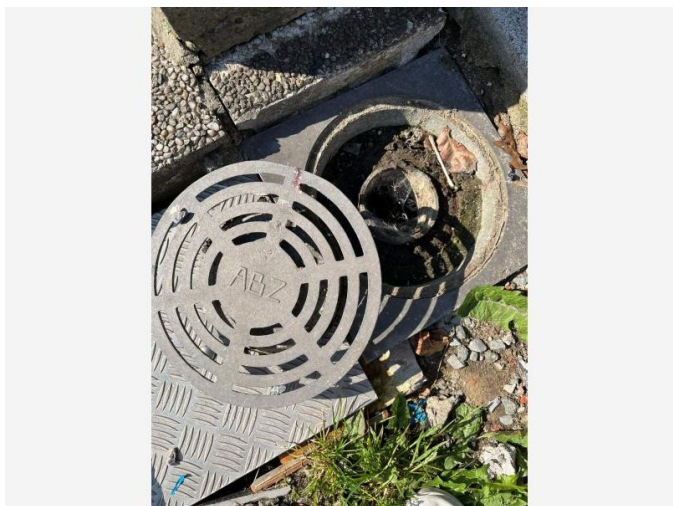
Het klokrooster en afvoerputje dat op de dag van inspectie eenvoudig bereikbaar en waarneembaar was is vervaardigd uit zamak.

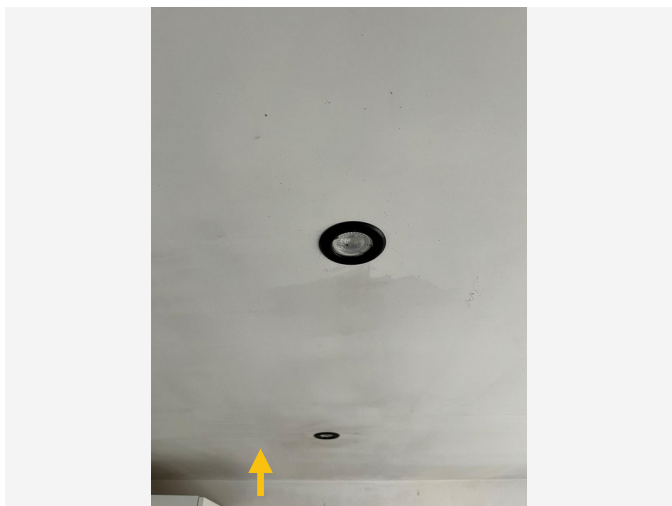
Er werden verlaagde (valse) plafonds aangebracht. Deze plafonds bestaan uit volgende materialen: gipsplaat/gyproc (beschilderd). Bij afbraak of renovatie moeten de materialen/producten (lijm-pleisterwerk-sputlagen-andere) die zich mogelijks achter de verlaagde plafonds bevinden gecontroleerd worden om als niet-asbestverdacht gecatalogeerd te worden. Inspectie van het bovengenoemde valt buiten de scope van het niet-destructief onderzoek. Meerdere foto's in bijlage, raadpleegbaar via de Woningpas.

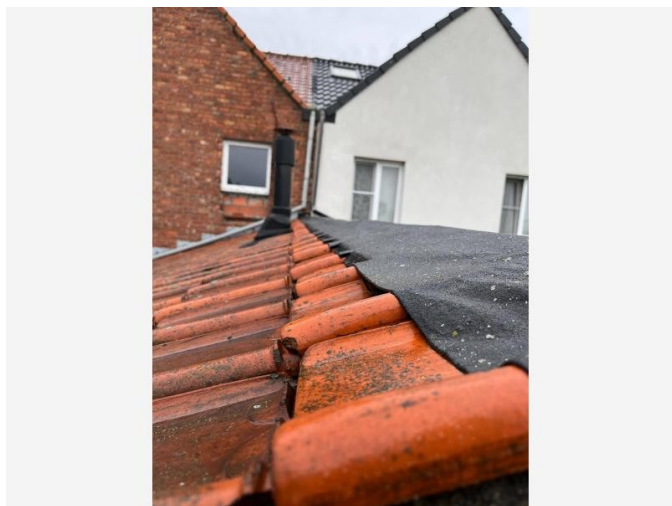
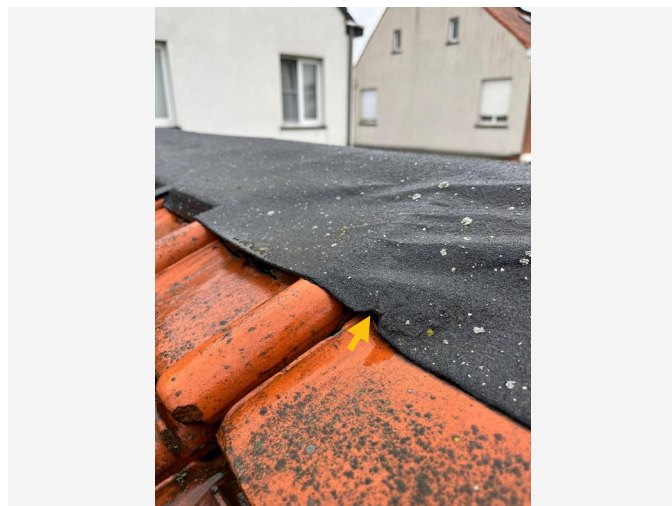
Geen asbest

#	Type	Referentie	Resultaat
12.1	Puntmonster	ZEL005	Geen asbest

Beschrijving	roofing - nok - achterbouw
Omgeving	Buiten
Primaire drager	Schuin dak
Bindmiddel van materiaal	Bitumen (roofing, teer, asfalt)
Gebondenheid op basis van bindmiddel	Hecht
Hoeveelheid (oppervlakte - aantal)	• 4,50 m ² - 1 stuk
Totale oppervlakte	4,50 m ²
Identificatiemethode	Vaststelling met monstername
Destructieve handeling voor identificatie	Nee
Opmerking	De aangegeven hoeveelheden en gewichten zijn grove schattingen en kunnen niet worden gebruikt voor een gedetailleerde meetstaat voor werkzaamheden. Meerdere foto's aanwezig in bijlage, raadpleegbaar via de Woningpas.

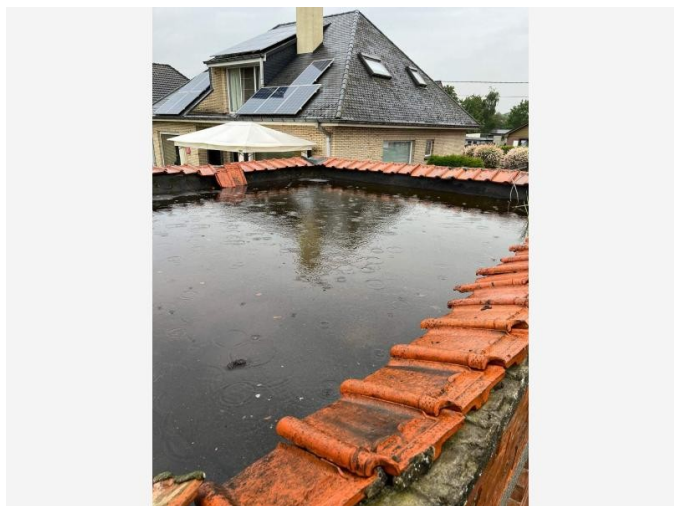
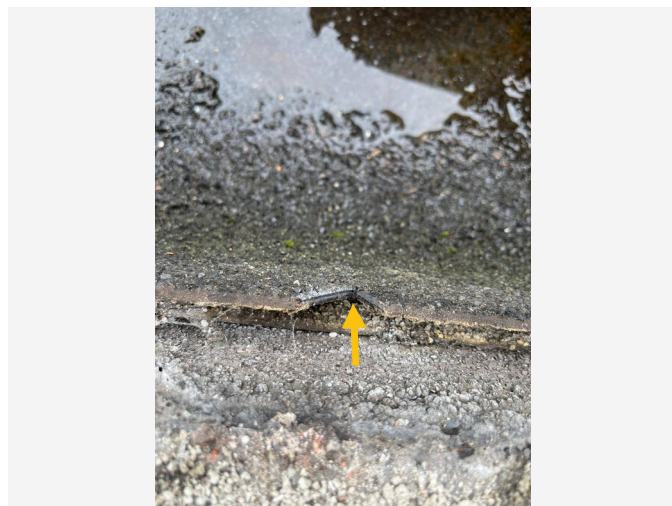
Fiche 13: roofing - garage

Geen asbest

#	Type	Referentie	Resultaat
13.1	Puntmonster	ZEL004	Geen asbest

Beschrijving	roofing - garage
Omgeving	Buiten
Primaire drager	Plat dak
Bindmiddel van materiaal	Bitumen (roofing, teer, asfalt)
Gebondenheid op basis van bindmiddel	Hecht
Hoeveelheid (oppervlakte - aantal)	• 30,34 m ² - 1 stuk
Totale oppervlakte	30,34 m ²
Identificatiemethode	Vaststelling met monstername
Destructieve handeling voor identificatie	Nee
Opmerking	De aangegeven hoeveelheden en gewichten zijn grove schattingen en kunnen niet worden gebruikt voor een gedetailleerde meetstaat voor werkzaamheden. Meerdere foto's in bijlage, raadpleegbaar via de Woningpas.

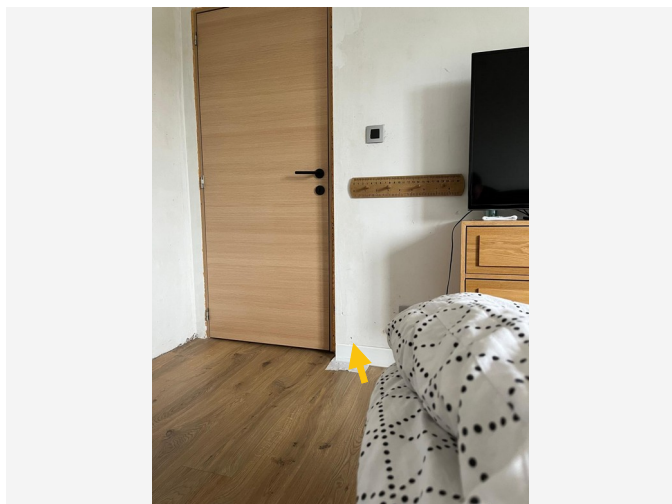
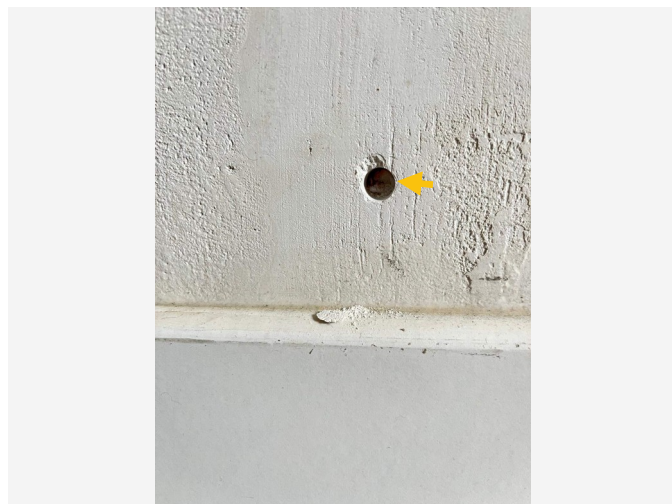
Geen asbest

#	Type	Referentie	Resultaat
14.1	Mengmonster	ZEL002	Geen asbest

Beschrijving	pleisterwerk - wand
Omgeving	Binnen
Primaire drager	Binnenwand
Bindmiddel van materiaal	Gips - kalk
Gebondenheid op basis van bindmiddel	Niet-hechtgebonden
Hoeveelheid (oppervlakte - dikte - aantal)	• 259,17 m ² - 0,30 cm - 1 stuk
Totaal volume	0,778 m ³
Identificatiemethode	Vaststelling met monstername
Destructieve handeling voor identificatie	Nee
Opmerking	<p>In alle ruimtes van de woning is pleisterwerk wand aanwezig uitgenomen in de badkamer op niveau +1. Monstername is uitgevoerd in de badkamer (ook stookruimte), slaapkamer 1 en de trappenhal/inkomhal op niveau 0.</p> <p>De monsternamepunten zijn na afloop gefixeerd met Amiseal Fix 11 en Polyfilla. Extra foto's van de monstername en fixaties zijn bijgevoegd en kunnen worden geraadpleegd via de Woningpas.</p> <p>De opgegeven hoeveelheden en gewichten zijn slechts een ruwe schatting en kunnen niet worden gebruikt voor het opstellen van een meetstaat voor werkzaamheden.</p>

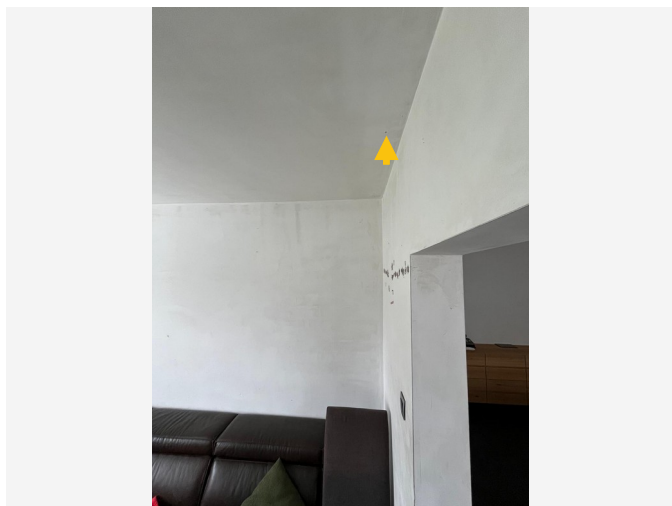
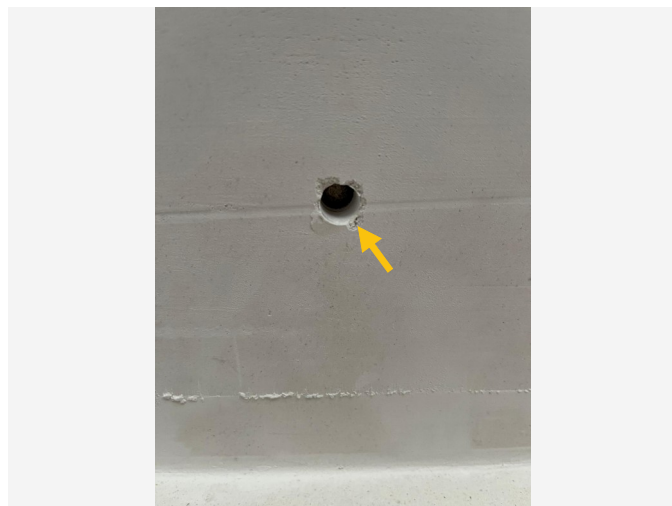
Fiche 15: pleisterwerk - plafond

Geen asbest

#	Type	Referentie	Resultaat
15.1	Mengmonster	ZEL003	Geen asbest

Beschrijving	pleisterwerk - plafond
Omgeving	Binnen
Primaire drager	Plafond
Bindmiddel van materiaal	Gips - kalk
Gebondenheid op basis van bindmiddel	Niet-hechtgebonden
Hoeveelheid (oppervlakte - dikte - aantal)	• 51,28 m ² - 0,30 cm - 1 stuk
Totaal volume	0,154 m ³
Identificatiemethode	Vaststelling met monstername
Destructieve handeling voor identificatie	Nee
Opmerking	<p>Er is pleisterwerk plafond aanwezig in de inkomhal en in de eet- & leefruimte. Monstername is dan ook uitgevoerd in deze twee ruimtes. De stookruimte en natte ruimte waren niet van toepassing voor monstername (plafond in gyproc/gipsplaat).</p> <p>De monsternamepunten zijn na afloop gefixeerd met Amiseal Fix 11 en Polyfilla. Extra foto's van de monstername en fixaties zijn bijgevoegd en kunnen worden geraadpleegd via de Woningpas.</p> <p>De opgegeven hoeveelheden en gewichten zijn slechts een ruwe schatting en kunnen niet worden gebruikt voor het opstellen van een meetstaat voor werkzaamheden.</p>
