Asbestinventarisatetest

Schepdaelstraat 1, 1540 Herne

Attestnummer : **20230325-000078.000**

Niet-asbestveilig

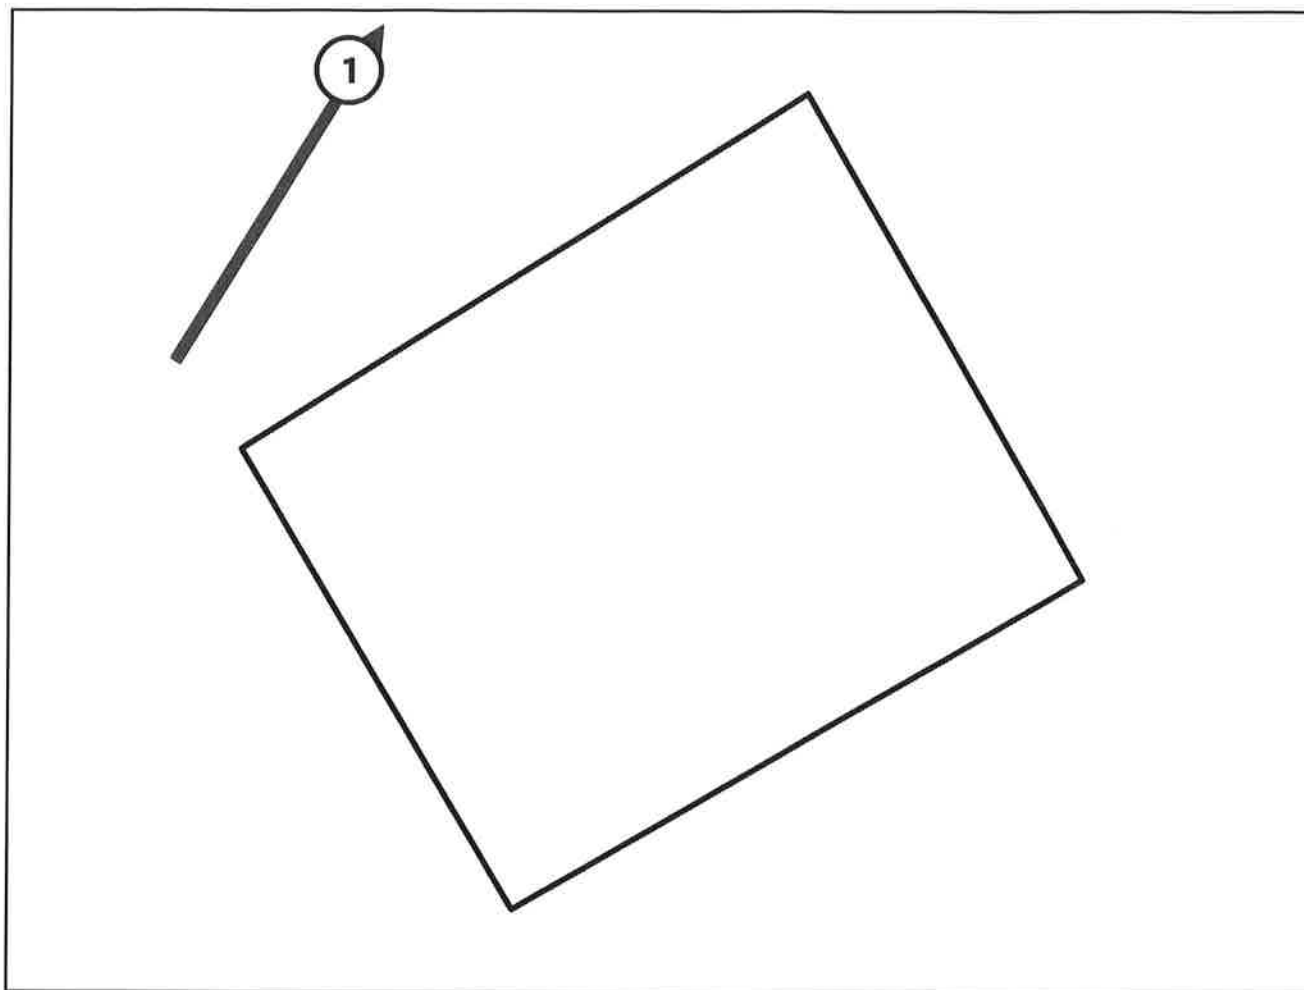
Plan 1.3: Hoofdgebouw plan

Beschrijving	Type	Actie
1. Golfplaten	Asbestmateriaal	Dringend verwijderen

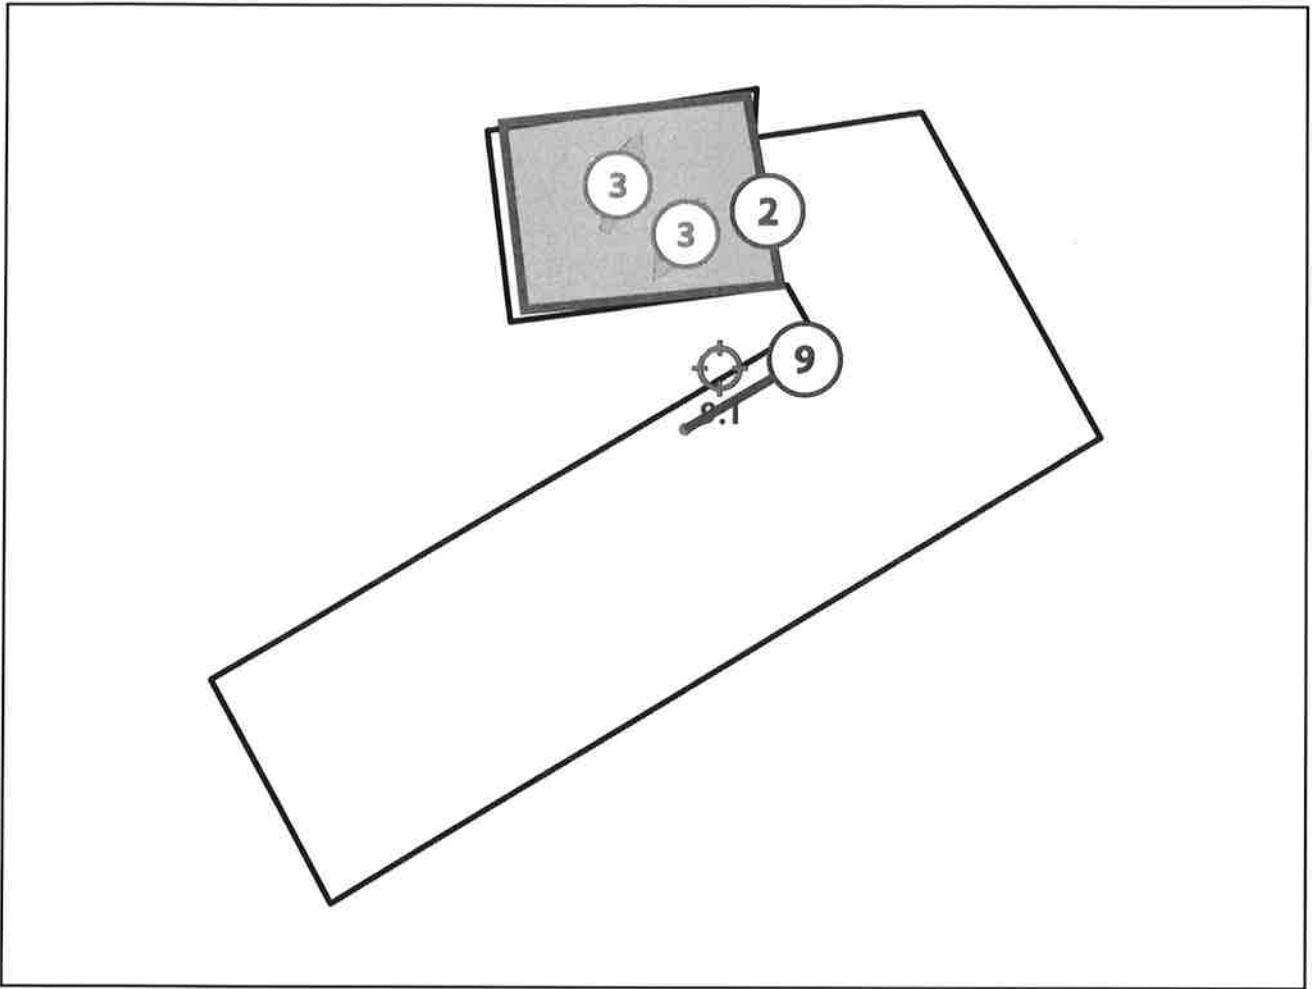
Plan 2.1: Bijgebouw plan

Beschrijving	Type	Actie
2. Golfplaten	Asbestmateriaal	Verwijderen
3. Elektrisch materieel	Asbestmateriaal	Zorgvuldig beheren
9. Pleisterwerk	Geen asbest	-
9.1 Code: M03	Mengmonster	-

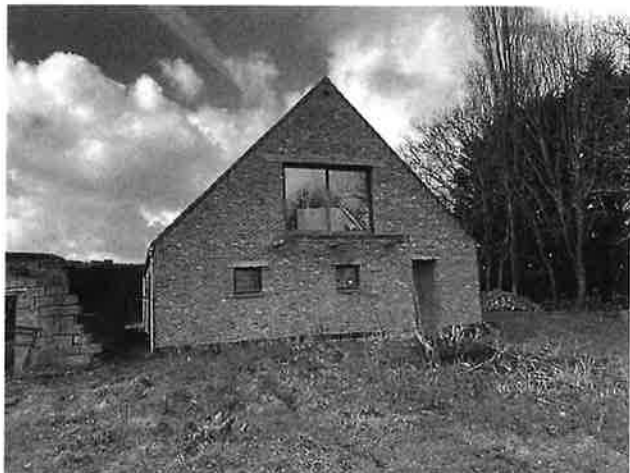
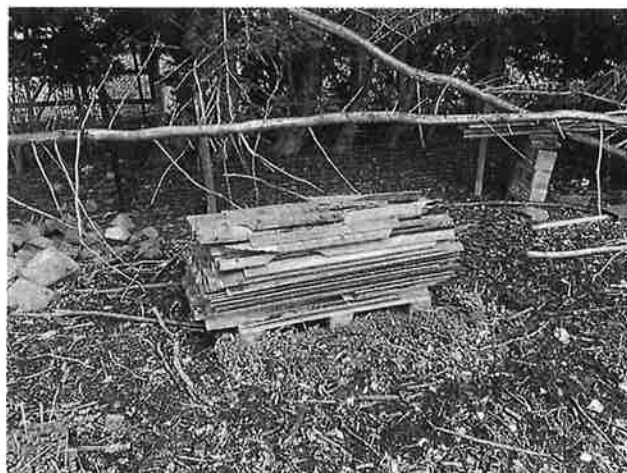
Fiche 1: Golfplaten

Asbestmateriaal - afvalstof

Beschrijving	Golfplaten
Type afvalstof	Betreft stock-voorraad of gedemonteerde asbestmaterialen
Aanwezige resten	Golfplaten die opgestapeld liggen in de tuin
Omgeving	Buiten
Primaire drager	Bodem
Asbestmaterialen	<ul style="list-style-type: none">• Verloren bekisting - Golfplaat
Bindmiddel van asbestmateriaal	Cement
Gebondenheid op basis van bindmiddel	Hecht
Hoeveelheid (gewicht - aantal)	<ul style="list-style-type: none">• 60,00 kg - 1 stuk
Totaal gewicht	60,00 kg
Eenvoudig bereikbaar	Ja
Identificatiemethode	Vaststelling zonder monstername

Dringend verwijderen

- Verwijder het asbestafval.

- Eenvoudige handelingen: enkel door erkend asbestverwijderaar
Beschadigd hechtgebonden asbest

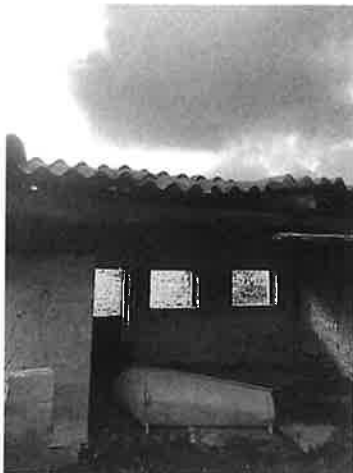
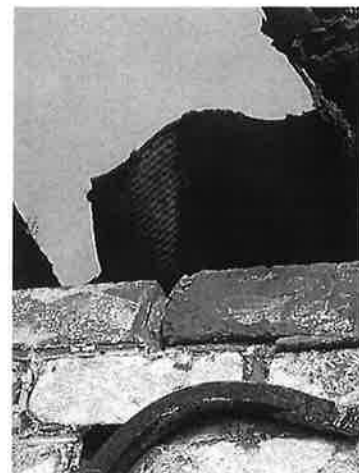
Fiche 2: Golfplaten

Het asbestmateriaal valt onder de mijlpaal van 2034.

Eindbeoordeling materiaalrisico	Verhoogd materiaalrisico en/of verhoogde kans op vezelvrijgave
---------------------------------	--

Gebondenheid	Categorie 1: hechtgebonden in oorsprong
Asbestsoort (vezeltype)	Alleen chrysotiel
Asbestconcentratie	Laag (< 50%)
Afschermingsgraad van het gehele materiaal	Geheel of deels vrij aan de buitenlucht
Toestand van het materiaal	Zwaar beschadigd, zwaar verweerd

Beschrijving	Golfplaten
Omgeving	Buiten
Primaire drager	Schuin dak
Asbestmateriaal	Dak- en gevelbekleding - Golfplaat
Bindmiddel van asbestmateriaal	Cement
Gebondenheid op basis van bindmiddel	Hecht
Hoeveelheid (oppervlakte - aantal)	• 22,00 m ² - 1 stuk
Totale oppervlakte	22,00 m ²
Eenvoudig bereikbaar	Ja

Verwijderen

- Zorg voor een veilig beheer. Vermijd het beschadigen van het asbestmateriaal. Controleer de toestand jaarlijks op wijzigingen.
- Verwijder dit asbestmateriaal zo snel mogelijk. Volg de toestand goed op.
- Hemelwater dat afspoelt van asbestcement daken of gevels kan asbestdeeltjes bevatten. Gebruik het enkel voor gesloten circuits (bv. spoelen toiletten). Reinig na het vervangen van het dak of de gevel de dakgoten en regenwaterput of -ton om asbesthoudend sediment of slib te verwijderen

- Eenvoudige handelingen: enkel door erkend asbestverwijderaar
Beschadigd hechtgebonden asbest

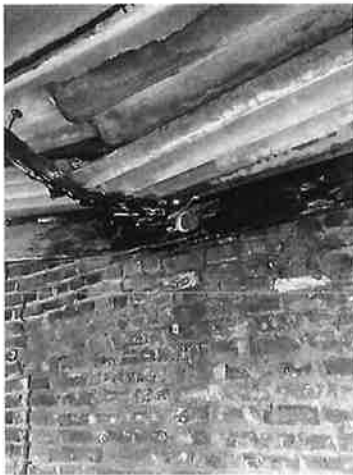
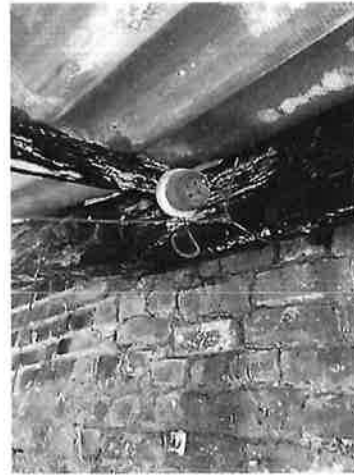
Fiche 3: Elektrisch materieel

Het asbestmateriaal valt onder de mijlpaal van 2040.

Eindbeoordeling materiaalrisico	Zeer laag materiaalrisico en/of zeer lage kans op vezelvrijgave
---------------------------------	---

Gebondenheid	Categorie 1: hechtgebonden in oorsprong
Asbestsoort (vezeltype)	Alleen chrysotiel
Asbestconcentratie	Laag (< 50%)
Afschermingsgraad van het gehele materiaal	Geheel of deels vrij aan de buitenlucht
Toestand van het materiaal	Onbeschadigd, niet verweerd

Beschrijving	Elektrisch materieel
Omgeving	Buiten
Primaire drager	Communicatie en elektrische infrastructuur en uitrusting
Asbestmateriaal	Plaat, paneel, tablet - Type Bakeliet
Bindmiddel van asbestmateriaal	Kunststof of -hars
Gebondenheid op basis van bindmiddel	Hecht
Hoeveelheid (oppervlakte - dikte - aantal)	• 0,20 m ² - 4,00 cm - 1 stuk
Totaal volume	0,008 m ³
Eenvoudig bereikbaar	Ja
Bevestigingswijze	• Geschroefd
Identificatiemethode	Vaststelling zonder monstername

Zorgvuldig beheren

- Zorg voor een veilig beheer. Vermijd het beschadigen van het asbestmateriaal. Controleer de toestand jaarlijks op wijzigingen.

- Eenvoudige handelingen: mag via doe-het-zelf of door werknemer(s) met opleidingsattest eenvoudige handelingen
Niet beschadigd hechtgebonden asbest mag via eenvoudige handelingen verwijderd worden

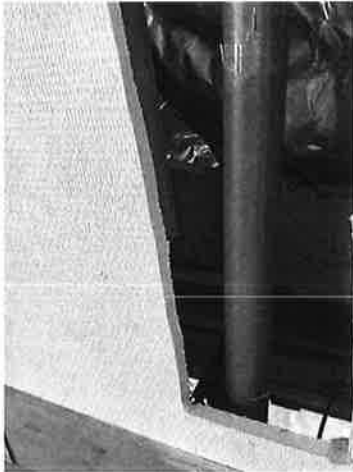
Fiche 4: Valse muren / baksteen muren

Na visuele en auditieve vaststelling concluderen we dat de muren volgens plan valse / baksteen muren zijn

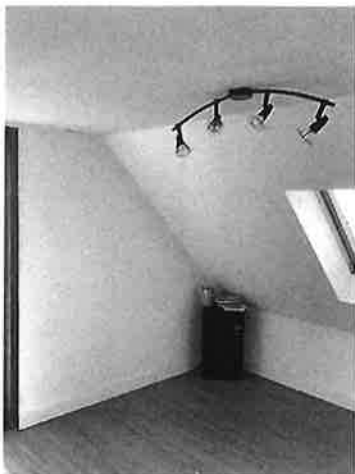
Fiche 5: Valse plafonds / schuin dak

Na visuele en auditieve vaststelling concluderen we dat de plafonds volgens plan valse plafonds zijn

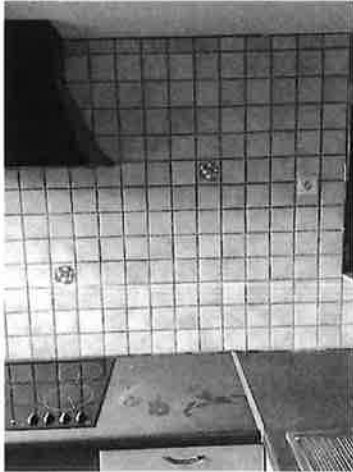
Fiche 6: Tegels

De lijmlaag achter de tegels bevat mogelijks asbest, dit was niet waarneembaar, er waren geen bestaande openingen in de wandtegels

Bij renovatie of verwijdering raden wij u aan om een monstername te laten uitvoeren

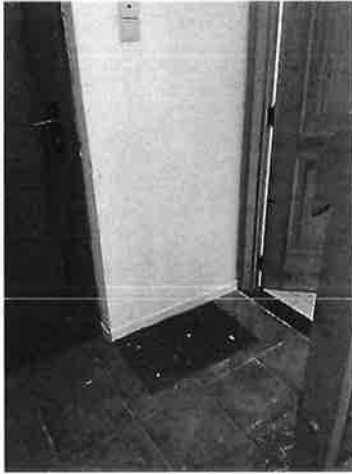
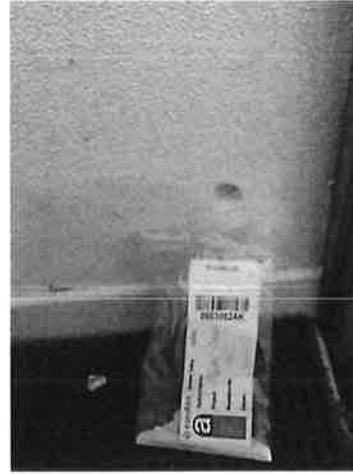
Fiche 7: Pleisterwerk muren

Geen asbest

#	Type	Referentie	Resultaat
7.1	Mengmonster	MO2	Geen asbest

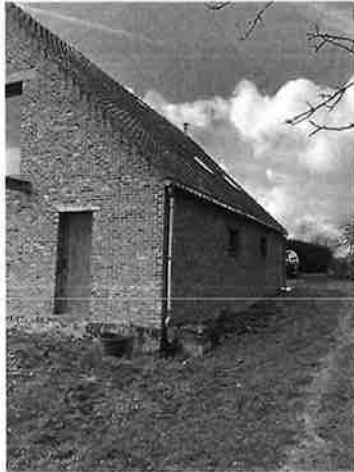
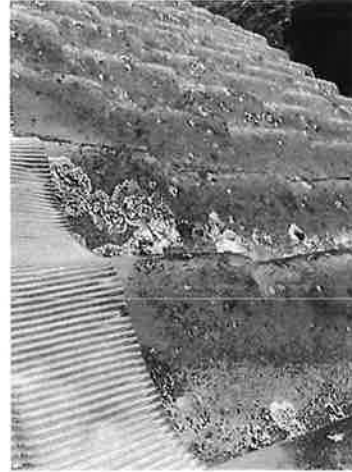
Fiche 8: Dakpannen

Geen asbest

#	Type	Referentie	Resultaat
8.1	Puntmonster	M01	Geen asbest

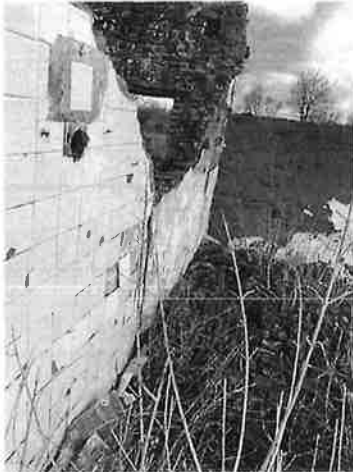
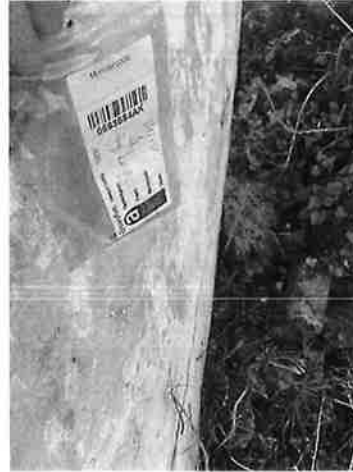
Fiche 9: Pleisterwerk

Afvalstof, geen asbest

#	Type	Referentie	Resultaat
9.1	Mengmonster	M03	Geen asbest

Beschrijving	Pleisterwerk
Type afvalstof	Betreft stock-voorraad of gedemonteerde materialen
Aanwezige resten	Resten van pleisterwerk tegen de muur
Omgeving	Buiten
