# Asbestinventarisat attest

Kadodderstraat 74, 2800 Mechelen

Attestnummer : 20260312-000166.000

Uitgegeven op : 12.03.2026

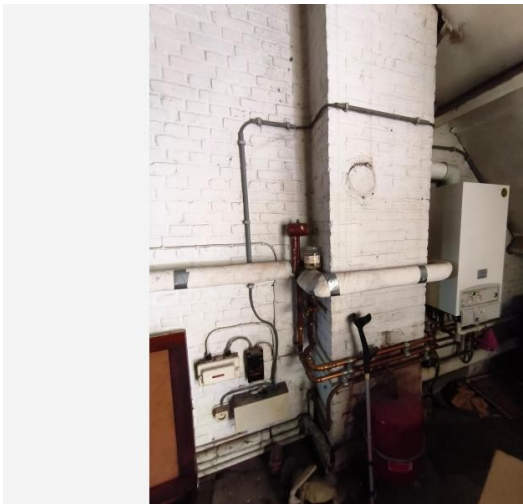
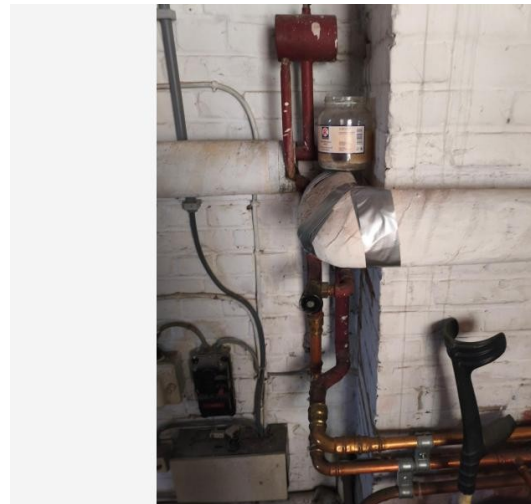
Het asbestmateriaal valt onder de mijlpaal van 2034.

| Eindbeoordeling materiaalarisico | Laag materiaalarisico en/of verlaagde kans op vezelvrijgave |

| Gebondenheid | Categorie 2: niet-hechtgebonden met matrix |
| Asbestsoort (vezeltype) | Amfibool aanwezig, uitgezonderd crocidoliet |
| Asbestconcentratie | Hoog ( $\geq 50\%$ ) |
| Toestand van het materiaal | Licht beschadigd, licht verweerd. Intacte calciumsilicaatplaat of materiaal met categorie 3-gebondenheid |

| # | Type | Referentie | Resultaat |
|---|---|---|---|
| 1.1 | Mengmonster | leiding isolatie recht | Chrysotiel |
| 1.2 | Mengmonster | leidingisolatie bocht | Amosiet, Chrysotiel |

| Beschrijving | Leidingisolatie op de zolder |

- Verwijder dit asbestmateriaal zo snel mogelijk. Volg de toestand goed op.

- Hermetische zone (erkend asbestverwijderaar)  
Deze toepassing kan enkel door een erkende asbestverwijderaar via de methodiek van hermetische zone verwijderd worden omdat verwijdering via de methodiek van eenvoudige handelingen en/of couveusezakmethode niet mogelijk is; en er automatisch een verhoogd risico op vrijgave van asbestvezels (max. concentratie 0,01 vezels/cm - CODEX Art. VI.3-54) ontstaat. (Bron: CODEX - Art. VI.3-61.- par 1.)

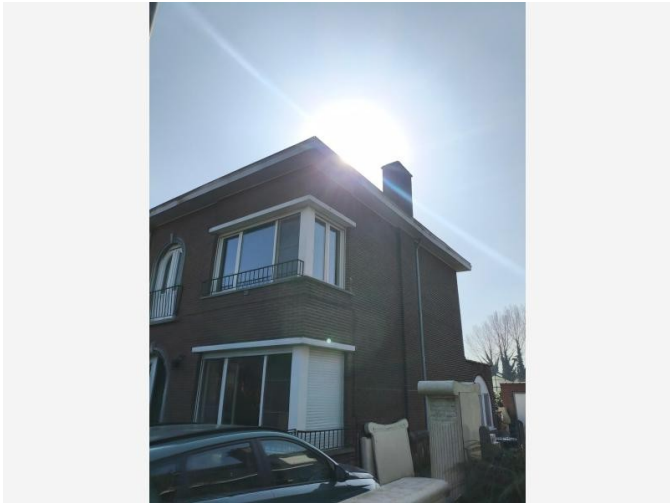
**Reden:** Het te onderzoeken materiaal situeert zich hoger dan 3,50 m te rekenen vanaf een veilige ondergrond

**Uitleg van de asbestdeskundige:** Bij werken (dak of reiniging schouw) kan een stelling geplaatst worden , het is niet duidelijk of er asbestverdachte materialen aanwezig zijn in/rond de schouw.

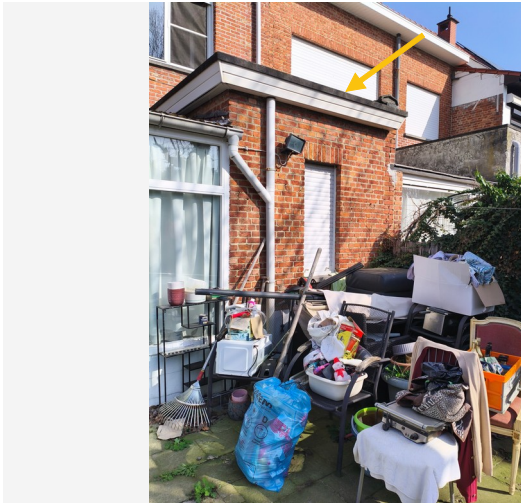
**Reden:** Materiaal in opslag

**Uitleg van de asbestdeskundige:** In het kader van een asbestattest voor overdracht (verkoop, schenking), hoeven toepassingen die zich hoger dan 3,5m vanaf een veilige ondergrond situeren, niet onderzocht te worden.

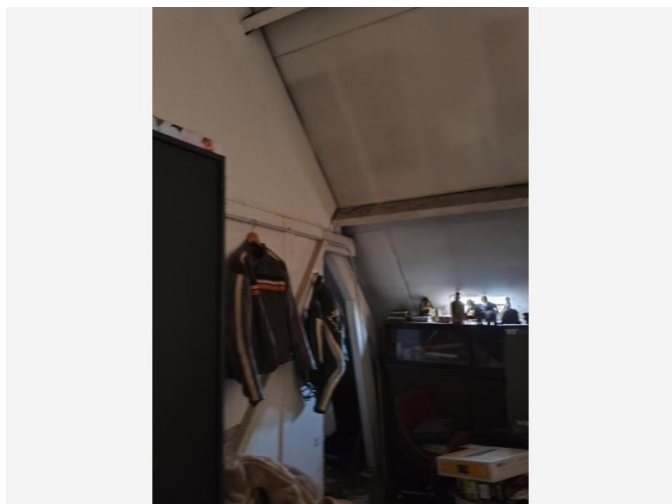
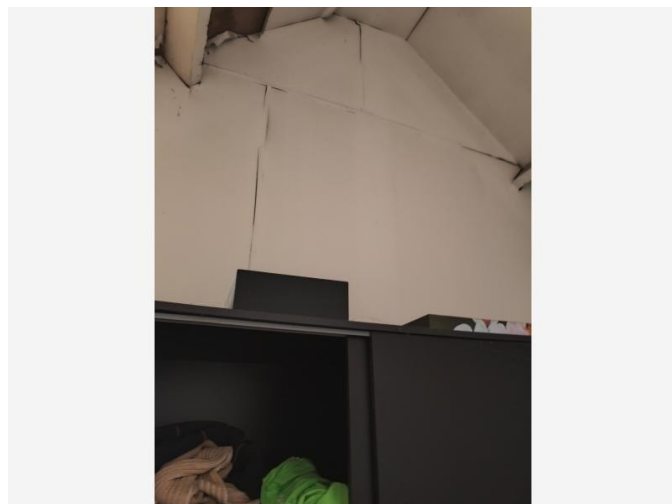
Bepaalde binnenwanden zijn afgewerkt met valse wanden uit houtplaatmateriaal; Het is niet duidelijk of er pleisterwerk of asbest toepassingen aanwezig zijn achter/op deze valse wanden, het is aangewezen om bijkomend onderzoek uit te voeren bij werken.

Zonder destructieve handeling is het niet mogelijk om na te gaan of er asbesthoudende materialen aanwezig zijn achter de wand afwerking. Als bij sloop of renovatie blijkt dat er achter deze wanden nog pleisterwerk of asbest verdachte toepassingen aanwezig zijn, moet dit bemonsterd worden.

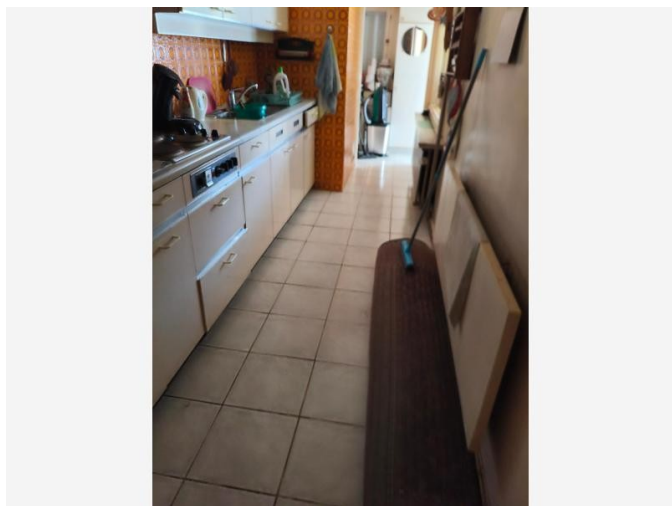
De keuken is van een recent bouwjaar, de ontdreuningsplaat spoelbak keuken werd gecontroleerd en is niet verdacht

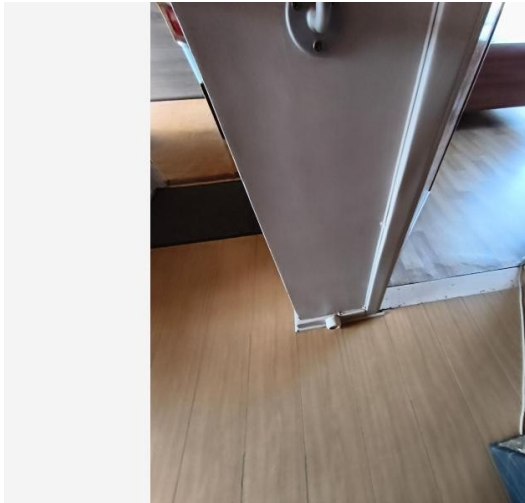
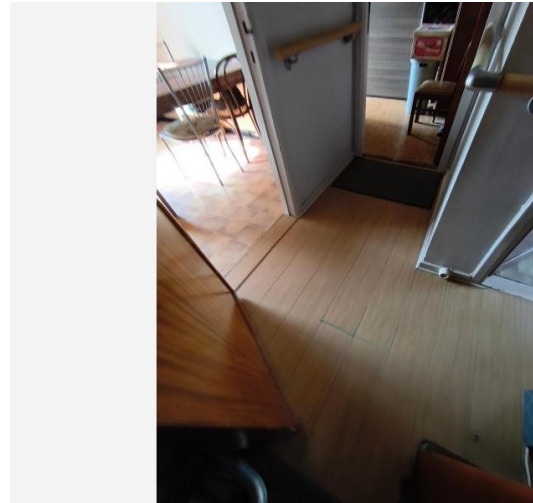
De laminaat vloer is niet asbest verdacht, het is niet gekend wat eronder bevindt, bij vloer werken extra controle aangewezen.

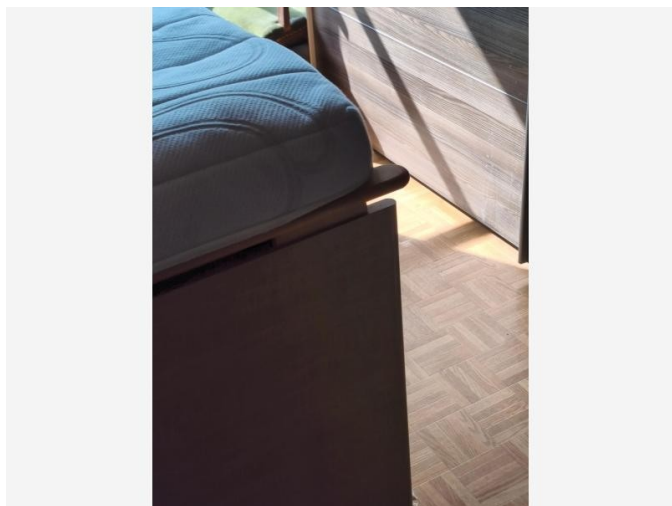
Volgens expertise kunnen we deze vinyl als niet asbest verdacht beschouwen (soepel en flexibel van structuur.) Het is niet gekend wat eronder bevindt extra controle aangewezen bij vloer werken.

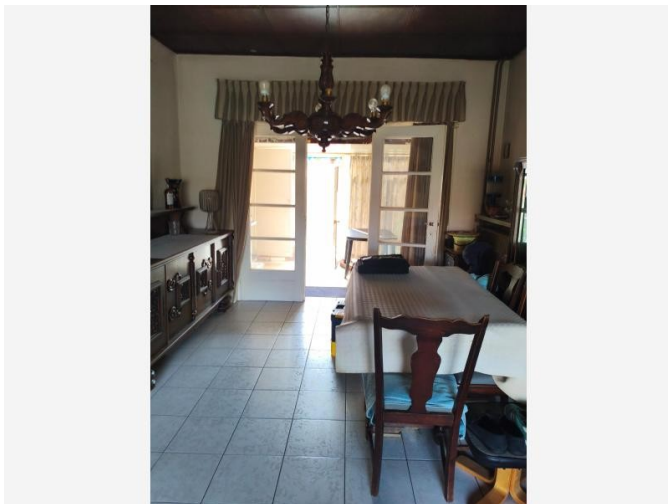
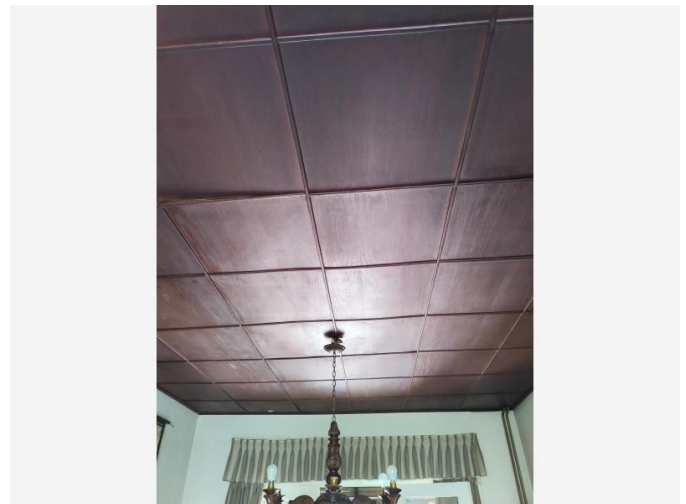
Bepaalde plafonds zijn afgewerkt met valse plafonds in plaatmateriaal. Het is niet duidelijk of er pleisterwerk of ander verdacht asbestmateriaal aanwezig is achter / op deze valse plafonds, het is aangewezen om bijkomend onderzoek uit te voeren bij werken. Het plafond bestaat uit houtvezelplaatwerk en gipskarton. Zonder destructieve handeling is het niet mogelijk om na te gaan of er asbesthoudende materialen aanwezig zijn achter de plafond afwerking. Als bij sloop of renovatie blijkt dat er achter deze plafonds nog pleisterwerk of asbest verdachte toepassingen aanwezig zijn, moet dit bemonsterd worden.

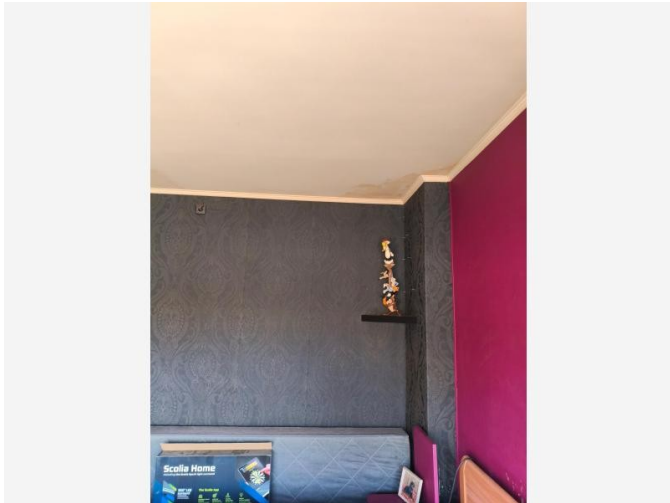
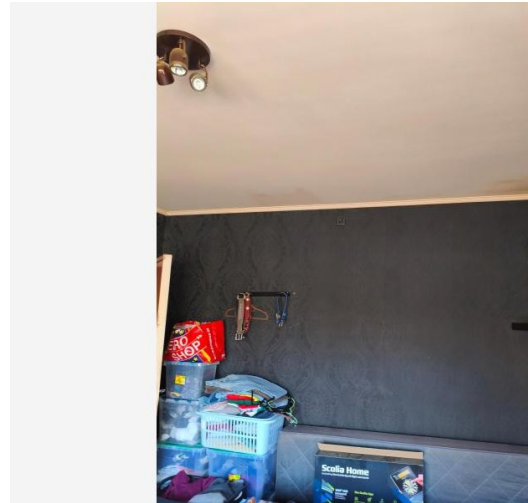
## Fiche 10: Plafondpleister

Geen asbest

| # | Type | Referentie | Resultaat |
|---|---|---|---|
| 10.1 | Mengmonster | plafonds | Geen asbest |

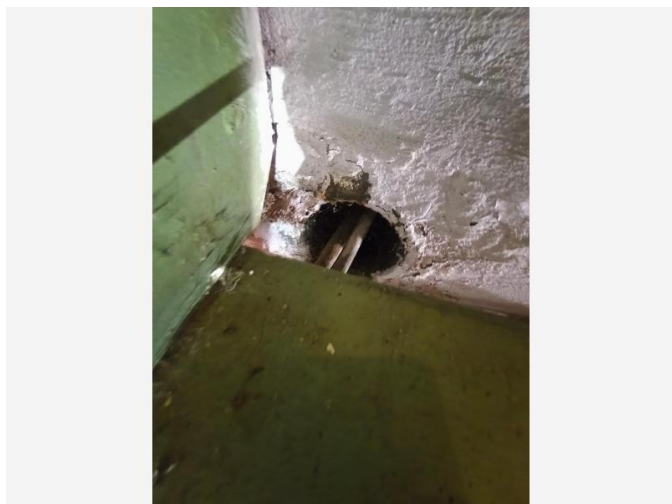
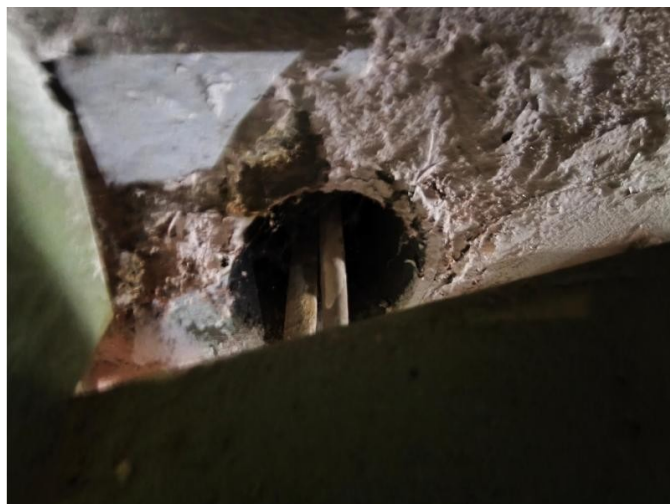
Geen asbest

| # | Type | Referentie | Resultaat |
|---|---|---|---|
| 11.1 | Mengmonster | 3 cementering kelder | Geen asbest |
