Asbestinventarisatetest

Donkstraat 25, 2230 Herselt

Attestnummer : 20230929-000197.000

Uitgegeven op : 29.09.2023

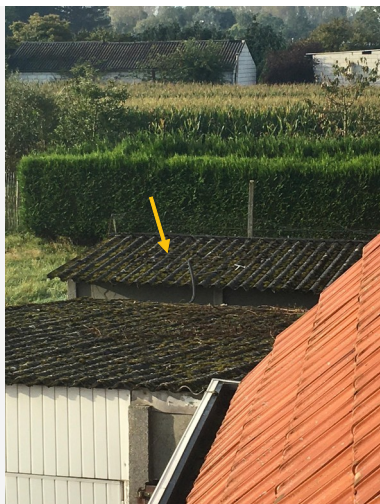
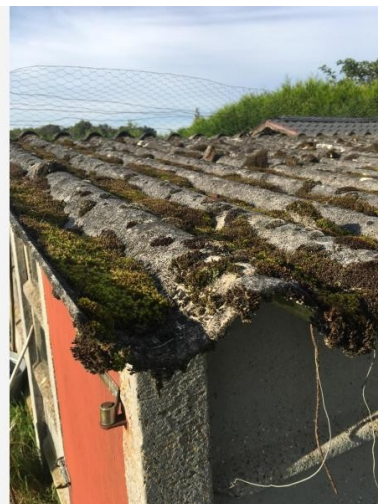
Eindbeoordeling materiaalrisico	Hoog materiaalrisico en/of hoge kans op vezelvrijgave
---------------------------------	---

Gebondenheid	Categorie 1: hechtgebonden in oorsprong
Asbestsoort (vezeltype)	Crocidoliet aanwezig
Asbestconcentratie	Laag (< 50%)
Afschermingsgraad van het gehele materiaal	Geheel of deels (ook) vrij aan de binnenlucht
Toestand van het materiaal	Matig beschadigd, matig verweerd

Beschrijving	Golfplaten dak konijnenhok
Omgeving	Buiten
Primaire drager	Schuin dak
Asbestmateriaal	Dak- en gevelbekleding - Golfplaat
Bindmiddel van asbestmateriaal	Cement
Gebondenheid op basis van bindmiddel	Hecht
Hoeveelheid (oppervlakte - aantal)	• 20,00 m ² - 1 stuk
Totale oppervlakte	20,00 m ²
Eenvoudig bereikbaar	Ja

Dringend verwijderen

- Verwijder dit asbestmateriaal zo snel mogelijk. Volg de toestand goed op.

- Eenvoudige handelingen: mag via doe-het-zelf of door werknemer(s) met opleidingsattest eenvoudige handelingen
Deze buitenshuis hechtgebonden asbest mag via doe-het-zelf afgevoerd worden indien het materiaal zonder breken of bijkomende beschadiging kan vrijgemaakt worden. Neem hierbij wel alle voorzorgen voor persoonlijke bescherming (FFP3-mondmasker; overall, zorg dat alle goed toe zit; alle gedragen kleding en schoenen direct na de klus afspoelen en wassen; maak alle toegangswegen toe; de asbest zo snel mogelijk verpakken en afdekken; gebruik geen elektrische apparaten zoals slijpschijven of boren; maak zo weinig mogelijk stof; demonteer rustig en veilig), zorg dat er niemand anders in de buurt is en neem de instructies van uw lokaal afvoerpunt of recyclagepark in acht. Ook kan u een aannemer met opleidingsattest “eenvoudige handelingen” hiervoor inschakelen.

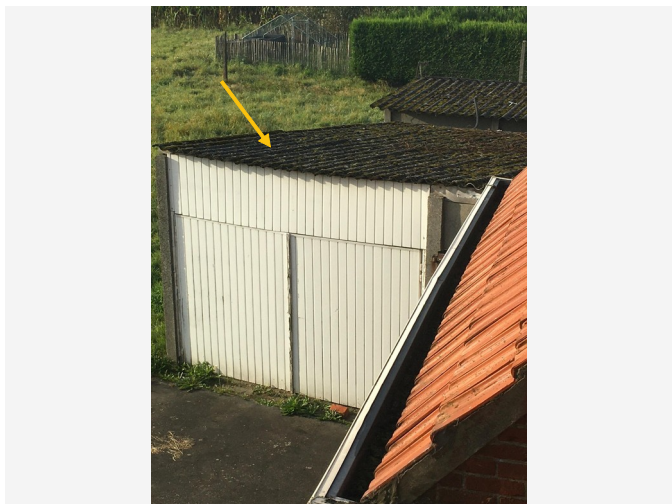
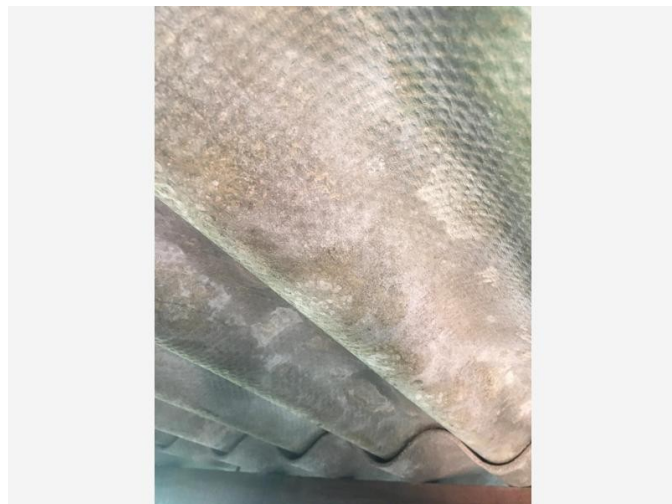
Eindbeoordeling materiaalrisico	Hoog materiaalrisico en/of hoge kans op vezelvrijgave
---------------------------------	---

Gebondenheid	Categorie 1: hechtgebonden in oorsprong
Asbestsoort (vezeltype)	Crocidoliet aanwezig
Asbestconcentratie	Laag (< 50%)
Afschermingsgraad van het gehele materiaal	Geheel of deels (ook) vrij aan de binnenlucht
Toestand van het materiaal	Matig beschadigd, matig verweerd

Beschrijving	Golfplaten dak garage
Omgeving	Grenst aan binnen- en buitenlucht
Primaire drager	Schuin dak
Asbestmateriaal	Dak- en gevelbekleding - Golfplaat
Bindmiddel van asbestmateriaal	Cement
Gebondenheid op basis van bindmiddel	Hecht
Hoeveelheid (oppervlakte - aantal)	• 30,00 m ² - 1 stuk
Totale oppervlakte	30,00 m ²
Eenvoudig bereikbaar	Ja

Dringend verwijderen

- Verwijder dit asbestmateriaal zo snel mogelijk. Volg de toestand goed op.

- Eenvoudige handelingen: mag via doe-het-zelf of door werknemer(s) met opleidingsattest eenvoudige handelingen
Deze buitenshuis hechtgebonden asbest mag via doe-het-zelf afgevoerd worden indien het materiaal zonder breken of bijkomende beschadiging kan vrijgemaakt worden. Neem hierbij wel alle voorzorgen voor persoonlijke bescherming (FFP3-mondmasker; overall, zorg dat alle goed toe zit; alle gedragen kleding en schoenen direct na de klus afspoelen en wassen; maak alle toegangswegen toe; de asbest zo snel mogelijk verpakken en afdekken; gebruik geen elektrische apparaten zoals slijpschijven of boren; maak zo weinig mogelijk stof; demonteer rustig en veilig), zorg dat er niemand anders in de buurt is en neem de instructies van uw lokaal afvoerpunt of recyclagepark in acht. Ook kan u een aannemer met opleidingsattest “eenvoudige handelingen” hiervoor inschakelen.

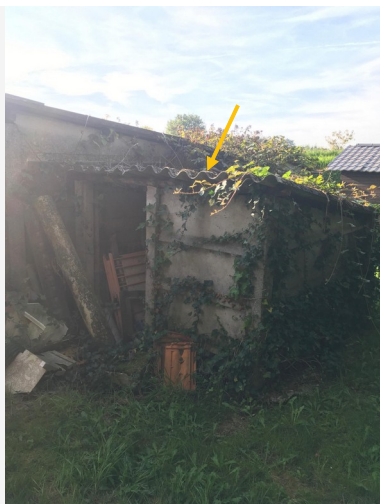
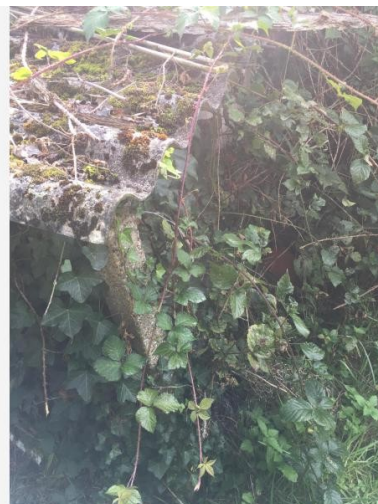
Eindbeoordeling materiaalrisico	Hoog materiaalrisico en/of hoge kans op vezelvrijgave
---------------------------------	---

Gebondenheid	Categorie 1: hechtgebonden in oorsprong
Asbestsoort (vezeltype)	Crocidoliet aanwezig
Asbestconcentratie	Laag (< 50%)
Afschermingsgraad van het gehele materiaal	Geheel of deels (ook) vrij aan de binnenlucht
Toestand van het materiaal	Matig beschadigd, matig verweerd

Beschrijving	Golfplaten dak houtopslag
Omgeving	Grenst aan binnen- en buitenlucht
Primaire drager	Schuin dak
Asbestmateriaal	Dak- en gevelbekleding - Golfplaat
Bindmiddel van asbestmateriaal	Cement
Gebondenheid op basis van bindmiddel	Hecht
Hoeveelheid (oppervlakte - aantal)	• 5,00 m ² - 1 stuk
Totale oppervlakte	5,00 m ²
Eenvoudig bereikbaar	Ja

Dringend verwijderen

- Verwijder dit asbestmateriaal zo snel mogelijk. Volg de toestand goed op.

- Eenvoudige handelingen: mag via doe-het-zelf of door werknemer(s) met opleidingsattest eenvoudige handelingen
Deze buitenshuis hechtgebonden asbest mag via doe-het-zelf afgevoerd worden indien het materiaal zonder breken of bijkomende beschadiging kan vrijgemaakt worden. Neem hierbij wel alle voorzorgen voor persoonlijke bescherming (FFP3-mondmasker; overall, zorg dat alle goed toe zit; alle gedragen kleding en schoenen direct na de klus afspoelen en wassen; maak alle toegangswegen toe; de asbest zo snel mogelijk verpakken en afdekken; gebruik geen elektrische apparaten zoals slijpschijven of boren; maak zo weinig mogelijk stof; demonteer rustig en veilig), zorg dat er niemand anders in de buurt is en neem de instructies van uw lokaal afvoerpunt of recyclagepark in acht. Ook kan u een aannemer met opleidingsattest “eenvoudige handelingen” hiervoor inschakelen.

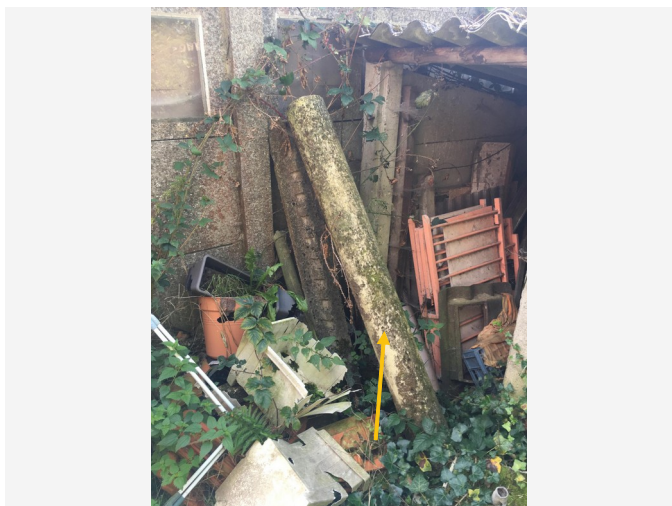
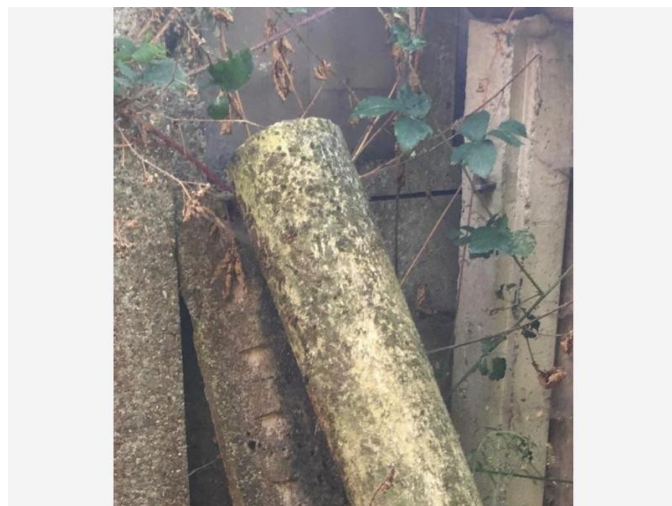
Beschrijving	Cementen buisrestant
Type afvalstof	Betreft stock-voorraad of gedemonteerde asbestmaterialen
Aanwezige resten	Geen resten aanwezig
Omgeving	Buiten
Primaire drager	Bodem
Asbestmaterialen	<ul style="list-style-type: none">• Buis, koker, leiding, pijp, doorvoer
Bindmiddel van asbestmateriaal	Cement
Gebondenheid op basis van bindmiddel	Hecht
Hoeveelheid (gewicht - aantal)	<ul style="list-style-type: none">• 25,00 kg - 1 stuk
Totaal gewicht	25,00 kg
Eenvoudig bereikbaar	Ja
Identificatiemethode	Vaststelling zonder monsternamen

Dringend verwijderen

- Verwijder het asbestafval.

- Eenvoudige handelingen: mag via doe-het-zelf of door werknemer(s) met opleidingsattest eenvoudige handelingen
Deze buitenshuis hechtgebonden asbest mag via doe-het-zelf afgevoerd worden indien het materiaal zonder breken of bijkomende beschadiging kan vrijgemaakt worden. Neem hierbij wel alle voorzorgen voor persoonlijke bescherming (FFP3-mondmasker; overall, zorg dat alle goed toe zit; alle gedragen kleding en schoenen direct na de klus afspoelen en wassen; maak alle toegangswegen toe; de asbest zo snel mogelijk verpakken en afdekken; gebruik geen elektrische apparaten zoals slijpschijven of boren; maak zo weinig mogelijk stof; demonteer rustig en veilig, zorg dat er niemand anders in de buurt is en neem de instructies van uw lokaal afvoerpunt of recyclagepark in acht. Ook kan u een aannemer met opleidingsattest "eenvoudige handelingen" hiervoor inschakelen.

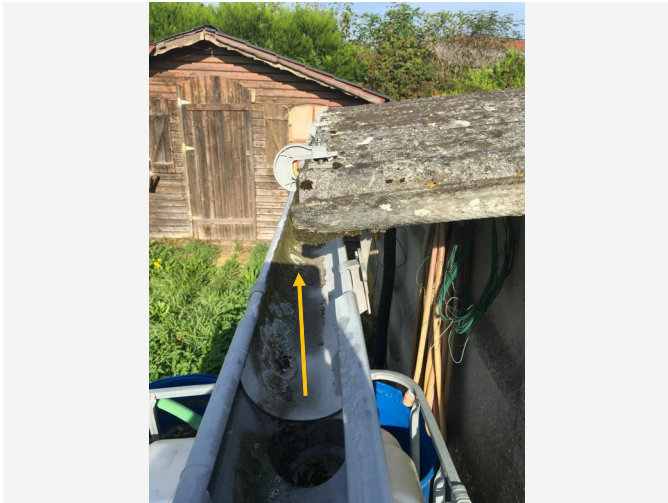
Beschrijving	Sediment dakgoot
Type afvalstof	Betreft resten (contaminatie) van verwerking of beschadiging
Type resten (contaminatie)	<ul style="list-style-type: none">• Stof, deeltjes < 4 mm, flinters, gruis (los, opliggend)
Besmette materialen	<ul style="list-style-type: none">• Sediment (dakgoot, afvoerbuï, regenwaterput, ...)
Bron van de resten	Golfplaten dak
Omgeving	Buiten
Primaire drager	Infrastructuur hemelwater (opvang en afvoer)
Gebondenheid resten	Niet hecht
Hoeveelheid (gewicht - aantal)	<ul style="list-style-type: none">• 1,00 kg - 1 stuk
Totaal gewicht	1,00 kg
Eenvoudig bereikbaar	Ja
Identificatiemethode	Vaststelling zonder monstername

Dringend verwijderen

- Verwijder het asbestafval.

- Eenvoudige handelingen: mag via doe-het-zelf of door werknemer(s) met opleidingsattest eenvoudige handelingen
Deze in oorsprong hechtgebonden asbest mag, omwille van het feit dat door de verwerking deze gruis niet langer hechtgebonden is, enkel afgevoerd worden door een aannemer met opleidingsattest "eenvoudige handelingen". Hij moet de verwijdering ook vooraf melden aan de FOD Werkgelegenheid, Arbeid en Sociaal Overleg.

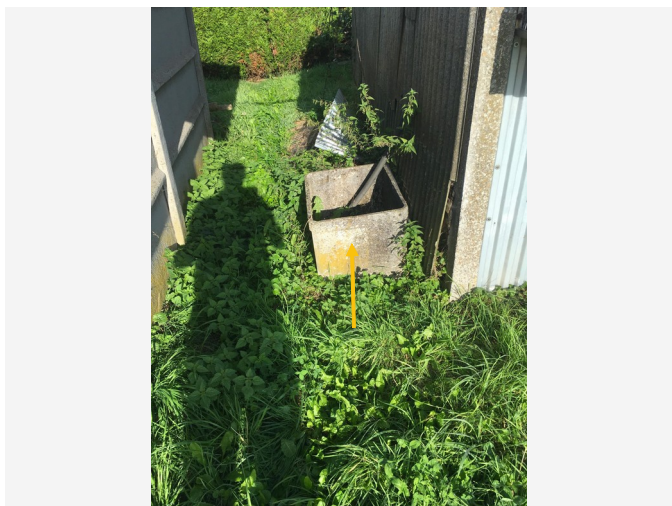
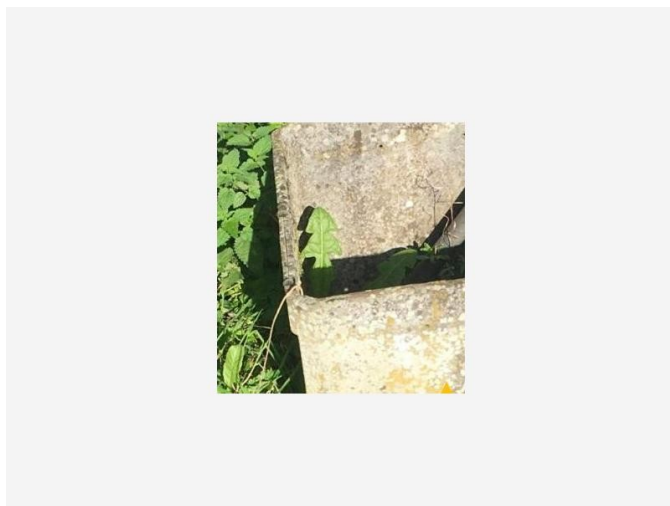
Beschrijving	Cementen kuip
Type afvalstof	Betreft stock-voorraad of gedemonteerde asbestmaterialen
Aanwezige resten	Geen resten aanwezig
Omgeving	Buiten
Primaire drager	Gedemonteerd of buitengebruik gesteld materiaal
Asbestmaterialen	<ul style="list-style-type: none">• Kuip
Bindmiddel van asbestmateriaal	Cement
Gebondenheid op basis van bindmiddel	Hecht
Hoeveelheid (gewicht - aantal)	<ul style="list-style-type: none">• 25,00 kg - 1 stuk
Totaal gewicht	25,00 kg
Eenvoudig bereikbaar	Ja
Identificatiemethode	Vaststelling zonder monstername

Dringend verwijderen

- Verwijder het asbestafval.

- Eenvoudige handelingen: mag via doe-het-zelf of door werknemer(s) met opleidingsattest eenvoudige handelingen
Deze buitenshuis hechtgebonden asbest mag via doe-het-zelf afgevoerd worden indien het materiaal zonder breken of bijkomende beschadiging kan vrijgemaakt worden. Neem hierbij wel alle voorzorgen voor persoonlijke bescherming (FFP3-mondmasker; overall, zorg dat alle goed toe zit; alle gedragen kleding en schoenen direct na de klus afspoelen en wassen; maak alle toegangswegen toe; de asbest zo snel mogelijk verpakken en afdekken; gebruik geen elektrische apparaten zoals slijpschijven of boren; maak zo weinig mogelijk stof; demonteer rustig en veilig, zorg dat er niemand anders in de buurt is en neem de instructies van uw lokaal afvoerpunt of recyclagepark in acht. Ook kan u een aannemer met opleidingsattest "eenvoudige handelingen" hiervoor inschakelen.

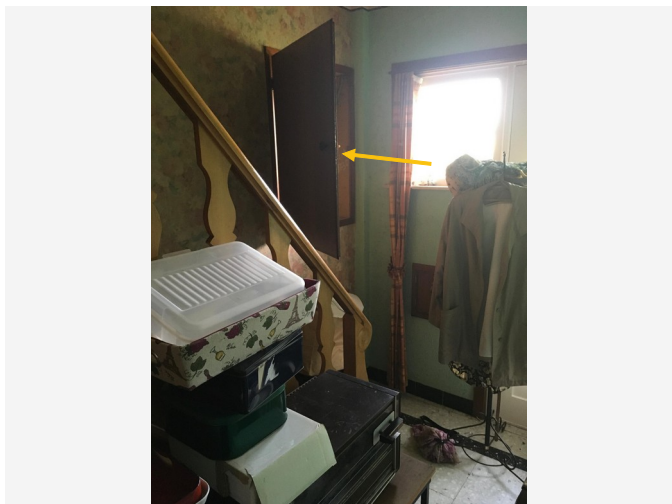
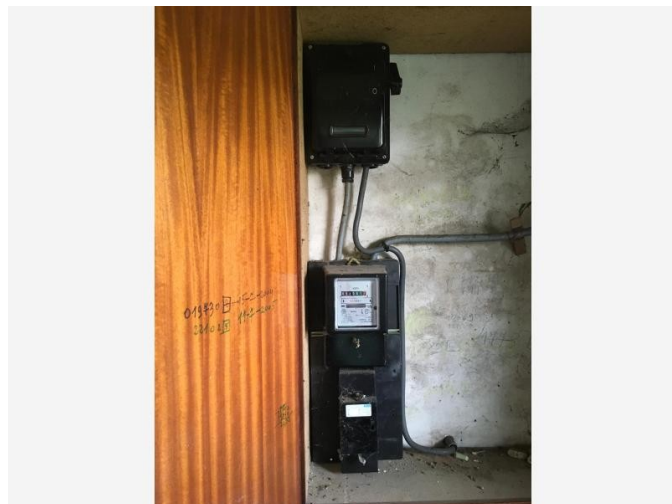
Eindbeoordeling materiaalrisico	Verhoogd materiaalrisico en/of verhoogde kans op vezelvrijgave
---------------------------------	--

Gebondenheid	Categorie 1: hechtgebonden in oorsprong
Asbestsoort (vezeltype)	Crocidoliet aanwezig
Asbestconcentratie	Laag (< 50%)
Afschermingsgraad van het gehele materiaal	Geheel of deels (ook) vrij aan de binnenlucht
Toestand van het materiaal	Licht beschadigd, licht verweerd. Intact materiaal type Pical – asbestboard of categorie III 'gebondenheid'

Beschrijving	Bakelieten electriciteitsinfrastructuur
Omgeving	Binnen
Primaire drager	Communicatie en elektrische infrastructuur en uitrusting
Asbestmateriaal	Plaat, paneel, tablet - Type Bakeliet
Bindmiddel van asbestmateriaal	Kunststof of -hars
Gebondenheid op basis van bindmiddel	Hecht
Hoeveelheid (oppervlakte - dikte - aantal)	• 0,06 m ² - 0,50 cm - 1 stuk
Totaal volume	< 0,001 m ³

Verwijderen

- Zorg voor een veilig beheer. Vermijd het beschadigen van het asbestmateriaal. Controleer de toestand jaarlijks op wijzigingen.

- Eenvoudige handelingen: mag via doe-het-zelf of door werknemer(s) met opleidingsattest eenvoudige handelingen
Deze binnenshuis hechtgebonden asbest is niet beschadigd en mag door een bevoegd persoon, na afsluiten elektriciteit, afgevoerd worden indien het materiaal zonder breken of bijkomende beschadiging kan vrijgemaakt worden. Neem hierbij wel alle voorzorgen voor persoonlijke bescherming (FFP3-mondmasker; overall, zorg dat alles goed toe zit; alle gedragen kleding en schoenen direct na de klus afspoelen en wassen; maak alle toegangswegen toe; de asbest zo snel mogelijk verpakken en afdekken; gebruik geen elektrische apparaten zoals slijpschijven of boren; maak zo weinig mogelijk stof; demonteer rustig en veilig) en neem de instructies van uw lokaal afvoerpunt of recyclagepark in acht. Ook kan u een aannemer met opleidingsattest "eenvoudige handelingen" hiervoor inschakelen.

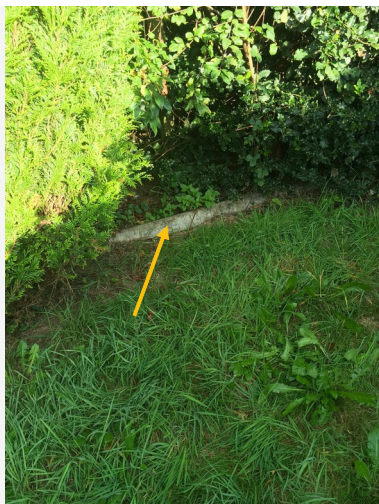
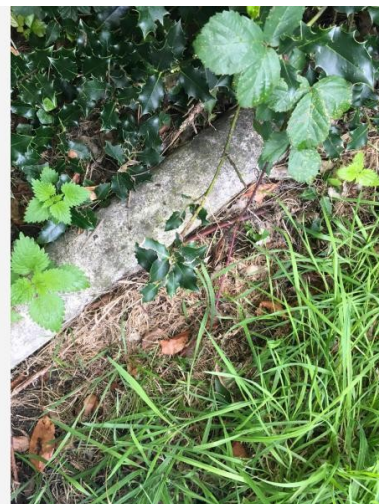
Eindbeoordeling materiaalrisico	Verhoogd materiaalrisico en/of verhoogde kans op vezelvrijgave
---------------------------------	--

Gebondenheid	Categorie 1: hechtgebonden in oorsprong
Asbestsoort (vezeltype)	Crocidoliet aanwezig
Asbestconcentratie	Laag (< 50%)
Afschermingsgraad van het gehele materiaal	Geheel of deels vrij aan de buitenlucht
Toestand van het materiaal	Matig beschadigd, matig verweerd

Beschrijving	Cementen afvoerbuis
Omgeving	Buiten
Primaire drager	Infrastructuur hemelwater (opvang en afvoer)
Asbestmateriaal	Buis, koker, leiding, pijp, doorvoer
Bindmiddel van asbestmateriaal	Cement
Gebondenheid op basis van bindmiddel	Hecht
Hoeveelheid (lengte - omtrek - dikte - aantal)	<ul style="list-style-type: none">3,00 m - 45,00 cm - 1,00 cm - 1 stuk
Totaal volume	0,014 m ³

Eenvoudig bereikbaar	Ja
Bevestigingswijze	<ul style="list-style-type: none">• Onbekend
Identificatiemethode	Vaststelling zonder monstername
Destructieve handeling voor identificatie	Nee
Opmerking	Juiste lengte kan niet gemeten worden

Verwijderen

- Zorg voor een veilig beheer. Vermijd het beschadigen van het asbestmateriaal. Controleer de toestand jaarlijks op wijzigingen.

- Eenvoudige handelingen: mag via doe-het-zelf of door werknemer(s) met opleidingsattest eenvoudige handelingen
Deze buitenshuis hechtgebonden asbest mag via doe-het-zelf afgevoerd worden indien het materiaal zonder breken of bijkomende beschadiging kan vrijgemaakt worden. Neem hierbij wel alle voorzorgen voor persoonlijke bescherming (FFP3-mondmasker; overall, zorg dat alle goed toe zit; alle gedragen kleding en schoenen direct na de klus afspoelen en wassen; maak alle toegangswegen toe; de asbest zo snel mogelijk verpakken en afdekken; gebruik geen elektrische apparaten zoals slijpschijven of boren; maak zo weinig mogelijk stof; demonteer rustig en veilig), zorg dat er niemand anders in de buurt is en neem de instructies van uw lokaal afvoerpunt of recyclagepark in acht. Ook kan u een aannemer met opleidingsattest "eenvoudige handelingen" hiervoor inschakelen.

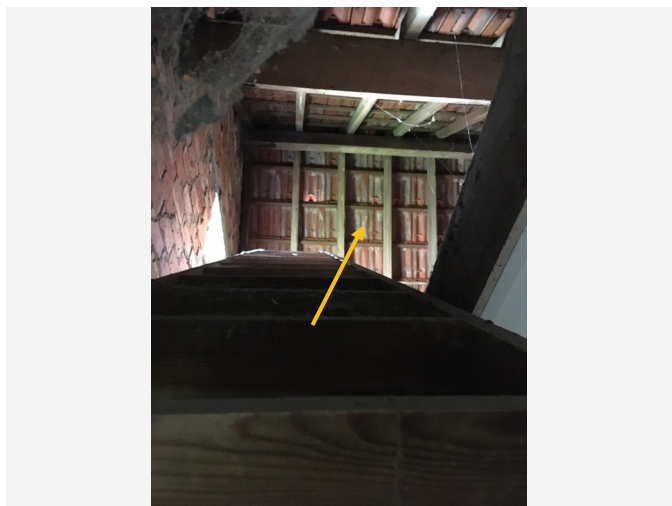
Geen onderdak aanwezig

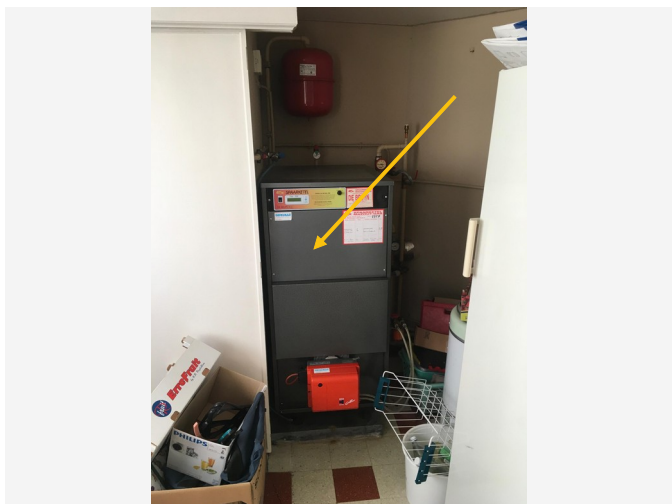
De CV-ketel kan gezien het onbekende bouwjaar nog asbesthoudende materialen bevatten aan de binnenzijde. Er zijn geen verdachte materialen waarneembaar.

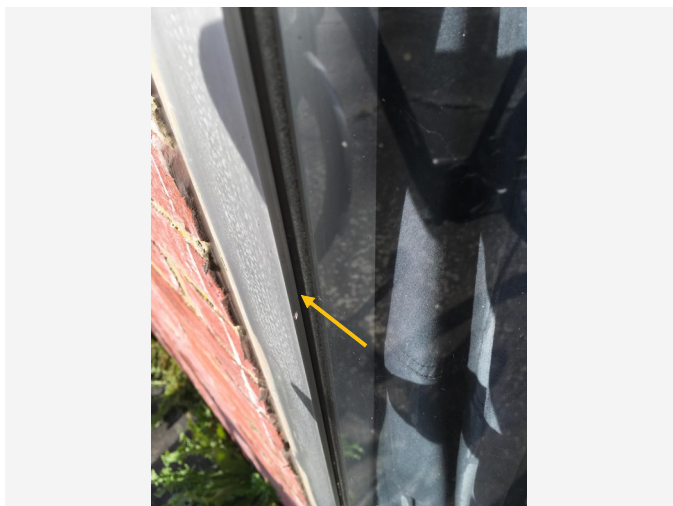
Siliconen dichting

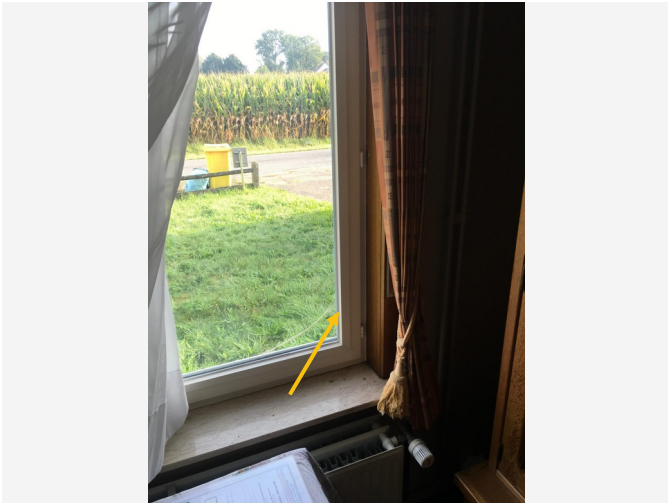
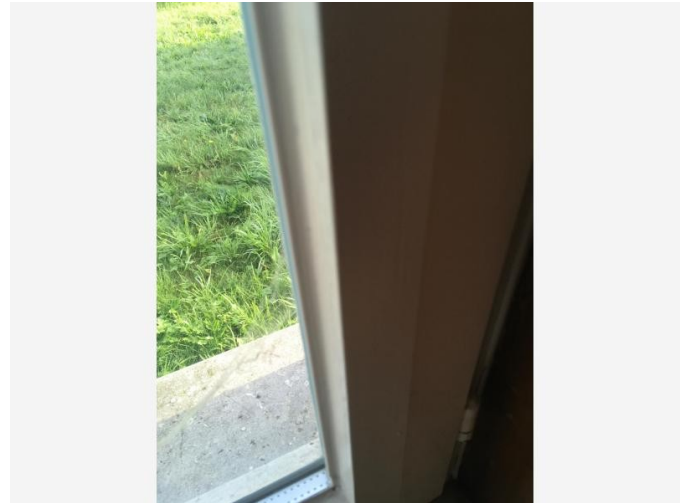
Geen asbest

#	Type	Referentie	Resultaat
12.1	Puntmonster	2023-059-HD25P03	Geen asbest

Beschrijving	Mastiek schrijnwerk-glas
Omgeving	Grenst aan binnen- en buitenlucht
Primaire drager	Wandopening verticaal (raam, deur, ...)

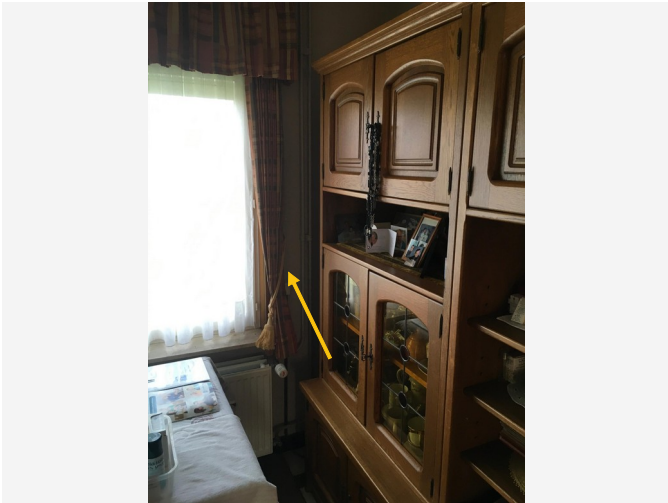
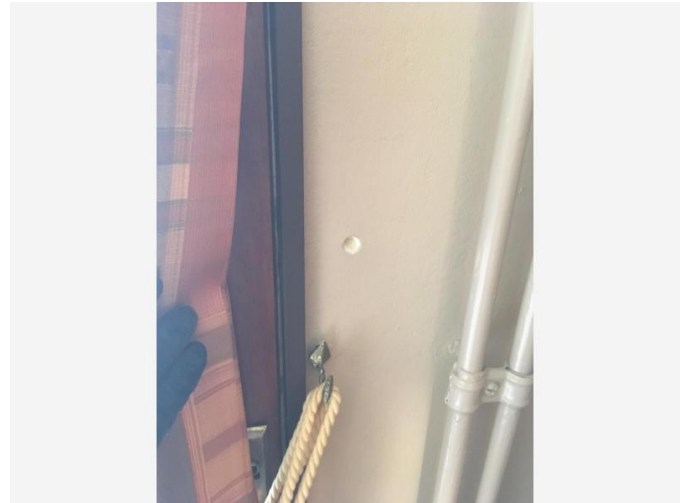
Geen asbest

#	Type	Referentie	Resultaat
13.1	Mengmonster	2023-059-HD25P01	Geen asbest

Beschrijving	Pleister muren
Omgeving	Binnen
Primaire drager	Binnenwand

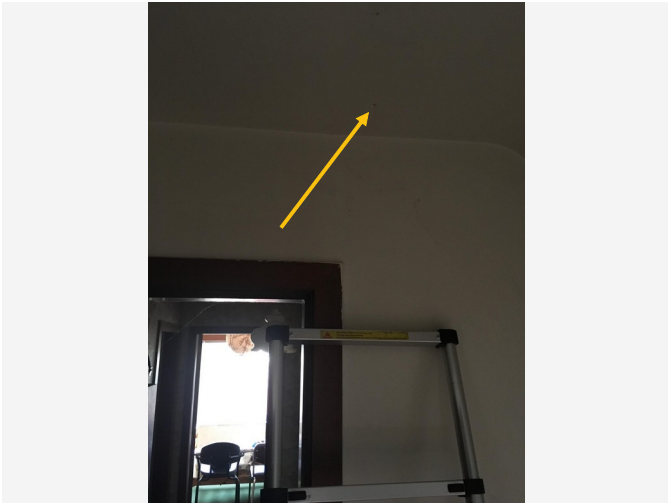
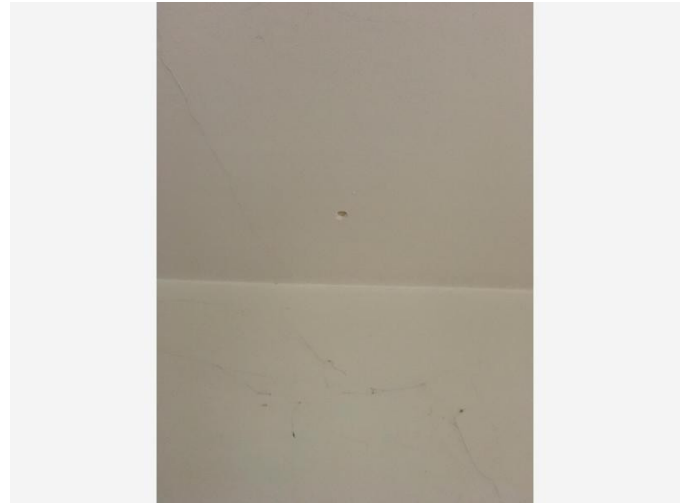
Fiche 14: Pleister plafond

Geen asbest

#	Type	Referentie	Resultaat
14.1	Mengmonster	2023-059-HD25P02	Geen asbest

Beschrijving	Pleister plafond
Omgeving	Binnen
Primaire drager	Plafond
