Asbestinventarisatetest

Moorsemsestraat 107, 3128 Tremelo

Attestnummer : 20240925-000252.000

Niet-asbestveilig

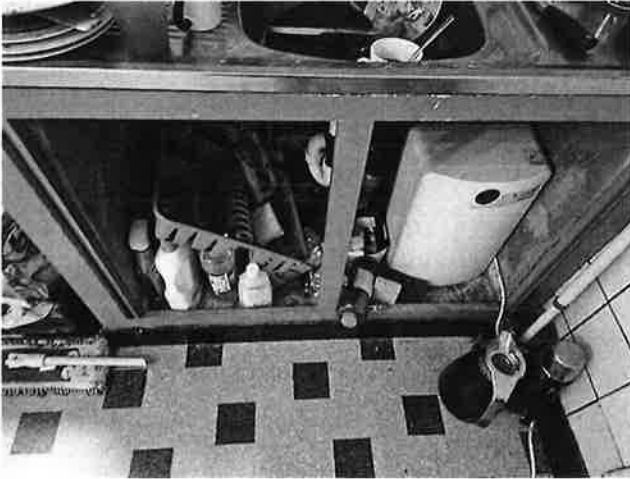
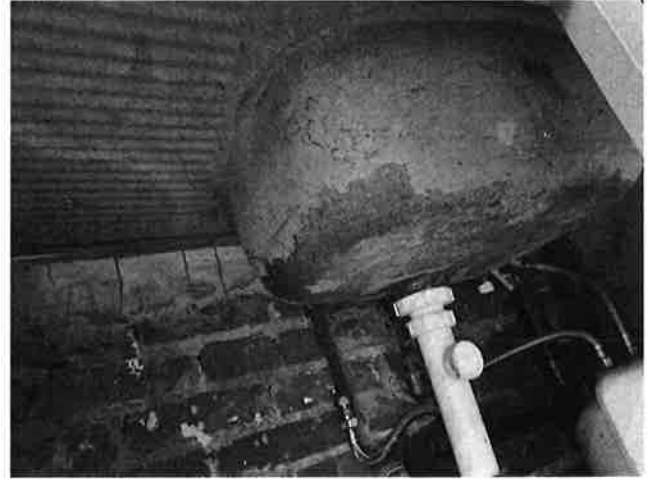
Het asbestmateriaal valt onder de mijlpaal van 2040.

Eindbeoordeling materiaalrisico	Hoog materiaalrisico en/of hoge kans op vezelvrijgave
---------------------------------	---

Gebondenheid	Categorie 1: hechtgebonden in oorsprong
Asbestsoort (vezeltype)	Crocidoliet aanwezig
Asbestconcentratie	Hoog ($\geq 50\%$)
Afschermingsgraad van het gehele materiaal	Geheel of deels (ook) vrij aan binnenluchtstromen
Toestand van het materiaal	Zwaar beschadigd, zwaar verweerd

Beschrijving	Onderzijde wasbak
Omgeving	Binnen
Primaire drager	Sanitaire infrastructuur en uitrusting (toe- en afvoer)
Asbestmateriaal	In-situ afwerkingslagen - Smeerlaag
Bindmiddel van asbestmateriaal	Kunststof of -hars
Gebondenheid op basis van bindmiddel	Hecht
Hoeveelheid (oppervlakte - dikte - aantal)	• 1,50 m ² - 0,02 cm - 1 stuk
Totaal volume	< 0,001 m ³
Eenvoudig bereikbaar	Ja
Bevestigingswijze	• Verlijmd, ingegoten, versmeerd
Identificatiemethode	Vaststelling zonder monstername Motivatie: Op vraag van de eigenaar-opdrachtgever werd geen monstername uitgevoerd
Destructieve handeling voor identificatie	Nee

- Verwijder dit asbestmateriaal zo snel mogelijk. Volg de toestand goed op.

- Eenvoudige handelingen: mag via doe-het-zelf of door werknemer(s) met opleidingsattest eenvoudige handelingen
Toepassing kan samen met de dragen verwijderd worden. Hierdoor zal er geen vezelvrijgave zijn.
- Eenvoudige handelingen: enkel door erkend asbestverwijderaar
Toepassing kan samen met de dragen verwijderd worden. Hierdoor zal er geen vezelvrijgave zijn.

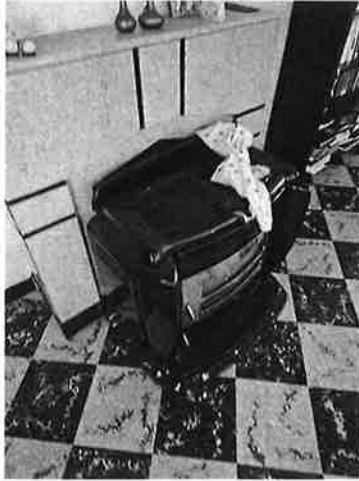
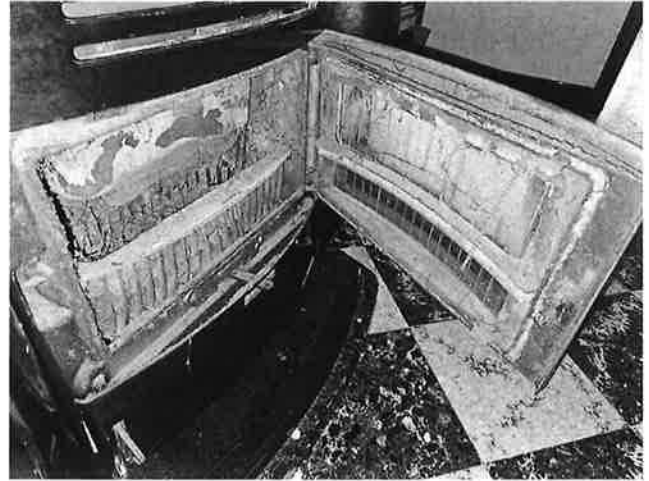
Fiche 2: Asbestkoord - kachel

Het asbestmateriaal valt onder de mijlpaal van 2034.

Eindbeoordeling materiaalrisico	Hoog materiaalrisico en/of hoge kans op vezelvrijgave
---------------------------------	---

Gebondenheid	Categorie 3: niet-hechtgebonden met weinig of geen matrix
Asbestsoort (vezeltype)	Crocidoliet aanwezig
Asbestconcentratie	Hoog ($\geq 50\%$)
Afschermingsgraad van het gehele materiaal	Geheel of deels (ook) vrij aan binnenluchtstromen
Toestand van het materiaal	Zwaar beschadigd, zwaar verweerd

Beschrijving	Asbestkoord - kachel
Omgeving	Binnen
Primaire drager	Ruimteverwarming
Asbestmateriaal	Koord, lint, band, strip
Bindmiddel van asbestmateriaal	Weinig of geen bindmiddel (textiel, bevlokkings, ...)
Gebondenheid op basis van bindmiddel	Niet-hechtgebonden
Hoeveelheid (lengte - omtrek - aantal)	<ul style="list-style-type: none">• 1,20 m - 6,28 cm - 1 stuk
Totale oppervlakte	0,075 m ²
Eenvoudig bereikbaar	Ja
Bevestigingswijze	<ul style="list-style-type: none">• Geklemd
Identificatiemethode	Vaststelling zonder monsternamen
Destructieve handeling voor identificatie	Nee

- Scherm in afwachting van verwijdering het asbestmateriaal af van luchtstromingen en verstoring: bijvoorbeeld door het te verpakken, te fixeren, af te dekken, signalisatie - afbakening aan te brengen, ...
- Verwijder dit asbestmateriaal zo snel mogelijk. Volg de toestand goed op.

- Eenvoudige handelingen: enkel door erkend asbestverwijderaar
Verwijdering enkele door erkende verwijderaar aangezien verwijdering zal leiden tot verhoogde vezelvrijgave.

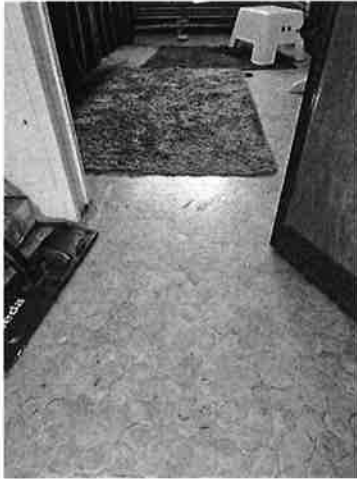
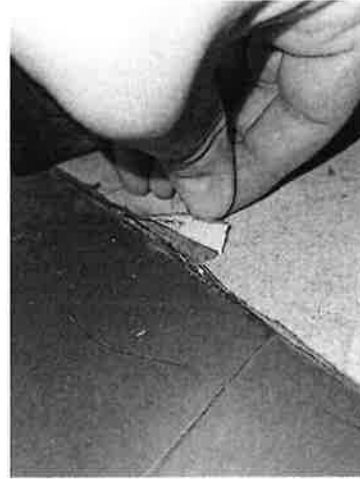
Fiche 3: Vloerbedekking

Het asbestmateriaal valt onder de mijlpaal van 2034.

Eindbeoordeling materiaalrisico	Hoog materiaalrisico en/of hoge kans op vezelvrijgave
---------------------------------	---

Gebondenheid	Categorie 2: niet-hechtgebonden met matrix
Asbestsoort (vezeltype)	Crocidoliet aanwezig
Asbestconcentratie	Hoog ($\geq 50\%$)
Afschermingsgraad van het gehele materiaal	Geheel of deels (ook) vrij aan binnenluchtstromen
Toestand van het materiaal	Matig beschadigd, matig verweerd

Beschrijving	Vloerbedekking
Omgeving	Binnen
Primaire drager	Vloer
Asbestmateriaal	Prefab - afwerking - Vloerzeil
Bindmiddel van asbestmateriaal	Karton - papier - viltachtig
Gebondenheid op basis van bindmiddel	Niet-hechtgebonden
Hoeveelheid (oppervlakte - aantal)	• 120,00 m ² - 1 stuk
Totale oppervlakte	120,00 m ²
Eenvoudig bereikbaar	Ja
Bevestigingswijze	• Verlijmd, ingegoten, versmeerd
Identificatiemethode	Vaststelling zonder monstername Motivatie: Op vraag van de eigenaar-opdrachtgever werd geen monstername uitgevoerd
Destructieve handeling voor identificatie	Nee
Opmerking	<p>In de slaapkamers en badkamer/wc op de verdieping zijn verschillende soorten vloerbedekking aanwezig. Op verschillende plaatsen zijn meerdere vloerbedekkingen overeen aangebracht. Op vraag van de opdrachtgever werd er geen staal genomen van alle toepassingen aanwezig.</p> <p>Bij verwijdering is het aan te raden om deze toepassingen te laten analyseren op asbesthoudendheid, zo kan men de totale verwijderingskost eventueel beperken.</p>

- Scherm in afwachting van verwijdering het asbestmateriaal af van luchtstromingen en verstoring: bijvoorbeeld door het te verpakken, te fixeren, af te dekken, signalisatie - afbakening aan te brengen, ...
- Verwijder dit asbestmateriaal zo snel mogelijk. Volg de toestand goed op.

- Hermetische zone (erkend asbestverwijderaar)
Toepassing kan niet verwijderd worden zonder deze te beschadigen, waardoor een verhoogde vezelvrijgave zal ontstaan. Enkel een erkende asbestverwijderaar mag deze werken uitvoeren.

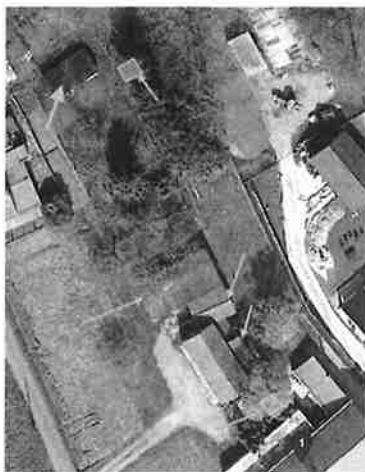
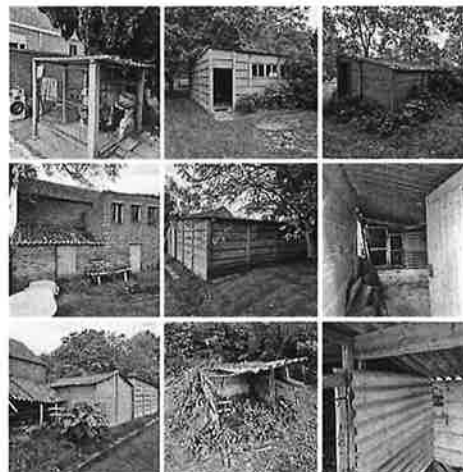
Het asbestmateriaal valt onder de mijlpaal van 2034.

Eindbeoordeling materiaalisico	Hoog materiaalisico en/of hoge kans op vezelvrijgave
--------------------------------	--

Gebondenheid	Categorie 1: hechtgebonden in oorsprong
Asbestsoort (vezeltype)	Crocidoliet aanwezig
Asbestconcentratie	Laag (< 50%)
Afschermingsgraad van het gehele materiaal	Geheel of deels (ook) vrij aan binnenluchtstromen
Toestand van het materiaal	Matig beschadigd, matig verweerd

Beschrijving	Golfplaten
Omgeving	Grenst aan binnen- en buitenlucht
Primaire drager	Schuin dak
Asbestmateriaal	Dak- en gevelbekleding - Golfplaat
Bindmiddel van asbestmateriaal	Cement
Gebondenheid op basis van bindmiddel	Hecht
Hoeveelheid (oppervlakte - aantal)	<ul style="list-style-type: none">• 72,00 m² - 1 stuk• 24,00 m² - 1 stuk• 22,50 m² - 1 stuk• 33,00 m² - 1 stuk• 4,00 m² - 1 stuk• 4,00 m² - 1 stuk
Totale oppervlakte	159,50 m ²
Eenvoudig bereikbaar	Ja
Bevestigingswijze	<ul style="list-style-type: none">• Los (al dan niet bedekt)• Geschroefd• Genageld, geniet
Identificatiemethode	Vaststelling zonder monsternamen
Destructieve handeling voor identificatie	Nee

- Scherm in afwachting van verwijdering het asbestmateriaal af van luchtstromingen en verstoring: bijvoorbeeld door het te verpakken, te fixeren, af te dekken, signalisatie - afbakening aan te brengen, ...
- Verwijder dit asbestmateriaal zo snel mogelijk. Volg de toestand goed op.
- Hemelwater dat afspoelt van asbestcement daken of gevels kan asbestdeeltjes bevatten. Gebruik het enkel voor gesloten circuits (bv. spoelen toiletten). Reinig na het vervangen van het dak of de gevel de dakgoten en regenwaterput of -ton om asbesthoudend sediment of slib te verwijderen

- Eenvoudige handelingen: mag via doe-het-zelf of door werknemer(s) met opleidingsattest eenvoudige handelingen
Toepassing mag verwijderd worden onder "eenvoudige handelingen" echter wegens de beschadiging en staat van verschillende golfplaten raden we aan dit te laten doen door een aannemer die hiervoor de nodige attesten heeft.

Draag steeds de nodige PBM's bij verwijderen en fixeer de asbestvezels.

- Eenvoudige handelingen: enkel door erkend asbestverwijderaar
Toepassing mag verwijderd worden onder "eenvoudige handelingen" echter wegens de beschadiging en staat van verschillende golfplaten raden we aan dit te laten doen door een aannemer die hiervoor de nodige attesten heeft.

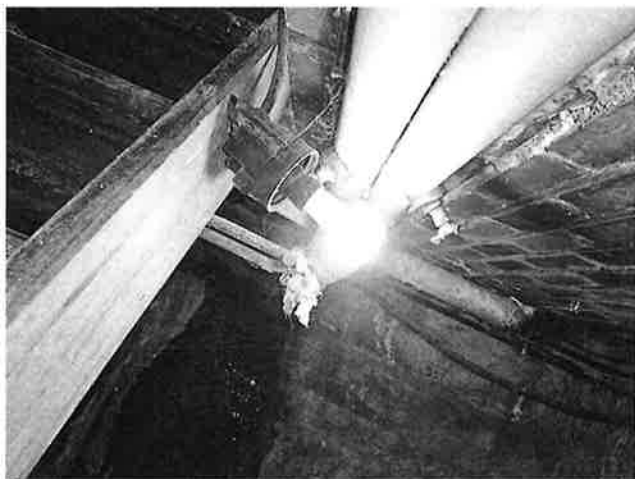
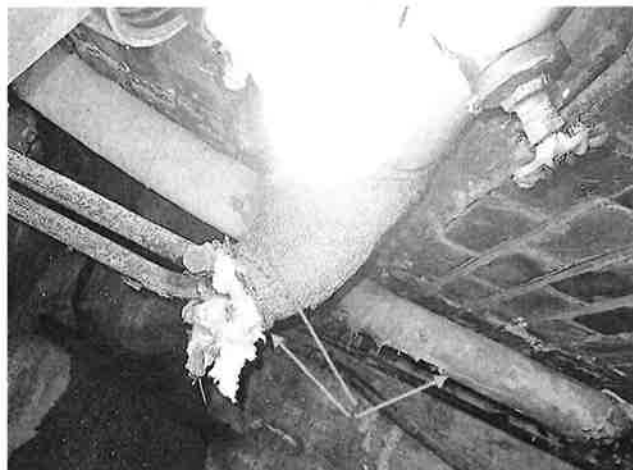
Het asbestmateriaal valt onder de mijlpaal van 2034.

Eindbeoordeling materiaalrisico	Hoog materiaalrisico en/of hoge kans op vezelvrijgave
Opmerking	Materiaal is zwaar beschadigd.

Gebondenheid	Categorie 2: niet-hechtgebonden met matrix
Asbestsoort (vezeltype)	Crocidoliet aanwezig
Asbestconcentratie	Hoog ($\geq 50\%$)
Afschermingsgraad van het gehele materiaal	Geheel of deels (ook) vrij aan binnenluchtstromen
Toestand van het materiaal	Zwaar beschadigd, zwaar verweerd

Beschrijving	Leidingisolatie
Omgeving	Binnen
Primaire drager	Ruimteverwarming
Asbestmateriaal	In-situ afwerkingslagen - Thermische isolatie
Bindmiddel van asbestmateriaal	Gips - kalk
Gebondenheid op basis van bindmiddel	Niet-hechtgebonden
Hoeveelheid (lengte - omtrek - dikte - aantal)	<ul style="list-style-type: none">• 5,00 m - 94,20 cm - 4,00 cm - 1 stuk
Totaal volume	0,188 m ³
Eenvoudig bereikbaar	Ja
Bevestigingswijze	<ul style="list-style-type: none">• Verlijmd, ingegoten, versmeerd
Identificatiemethode	Vaststelling zonder monstername Motivatie: Onderzoeksbepierking verhinderde monstername
Destructieve handeling voor identificatie	Nee

- Sluit de ruimte luchtdicht af en vermijd het betreden van de ruimte.
- Scherm in afwachting van verwijdering het asbestmateriaal af van luchtstromingen en verstoring: bijvoorbeeld door het te verpakken, te fixeren, af te dekken, signalisatie - afbakening aan te brengen, ...
- Verwijder dit asbestmateriaal zo snel mogelijk. Volg de toestand goed op.

- Hermetische zone (erkend asbestverwijderaars)
Materiaal kan enkel door volledig beschdigen verwijderd worden. Enkel erkende asbestverwijderaars mogen dit verwijderen.

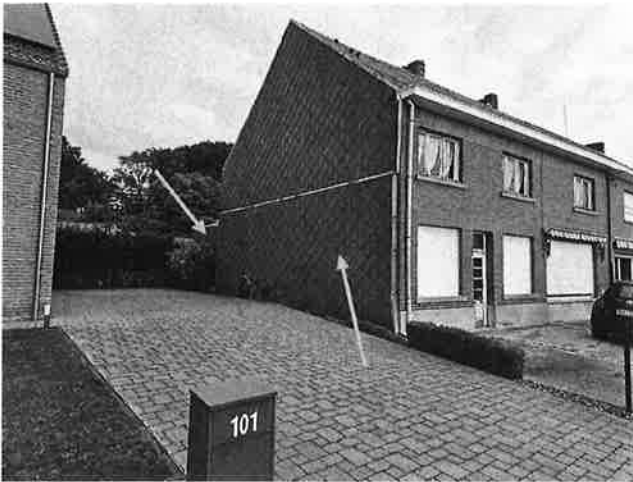
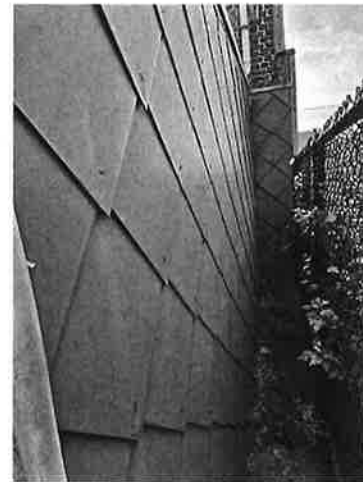
Het asbestmateriaal valt onder de mijlpaal van 2034.

Eindbeoordeling materiaalisico	Laag materiaalisico en/of verlaagde kans op vezelvrijgave
--------------------------------	---

Gebondenheid	Categorie 1: hechtgebonden in oorsprong
Asbestsoort (vezeltype)	Crocidoliet aanwezig
Asbestconcentratie	Laag (< 50%)
Afschermingsgraad van het gehele materiaal	Geheel of deels vrij aan de buitenlucht
Toestand van het materiaal	Licht beschadigd, licht verweerd. Intact calciumsilicaatmateriaal of categorie III 'gebondenheid'

Beschrijving	Gevelleien
Omgeving	Buiten
Primaire drager	Wand buitenschil
Asbestmateriaal	Dak- en gevelbekleding - Lei, shingle
Bindmiddel van asbestmateriaal	Cement
Gebondenheid op basis van bindmiddel	Hecht
Hoeveelheid (oppervlakte - aantal)	• 90,00 m ² - 1 stuk
Totale oppervlakte	90,00 m ²
Eenvoudig bereikbaar	Ja
Bevestigingswijze	• Genageld, geniet
Identificatiemethode	Vaststelling zonder monstername
Destructieve handeling voor identificatie	Nee

- Zorg voor een veilig beheer. Vermijd het beschadigen van het asbestmateriaal. Controleer de toestand jaarlijks op wijzigingen.
- Hemelwater dat afspoelt van asbestcement daken of gevels kan asbestdeeltjes bevatten. Gebruik het enkel voor gesloten circuits (bv. spoelen toiletten). Reinig na het vervangen van het dak of de gevel de dakgoten en regenwaterput of -ton om asbesthoudend sediment of slib te verwijderen

- Eenvoudige handelingen: mag via doe-het-zelf of door werknemer(s) met opleidingsattest eenvoudige handelingen
Toepassing kan zonder breken of slijpen verwijderd worden waardoor verhoogde vezelvrijgave beperkt is.
Fixeer steeds en draag de nodige PBM's.

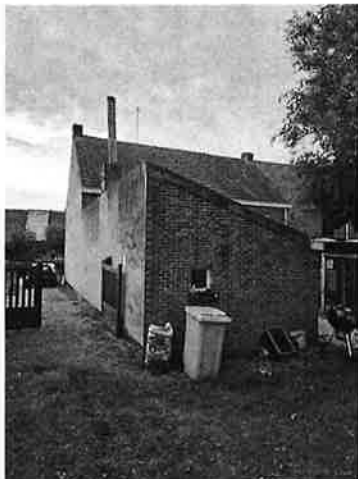
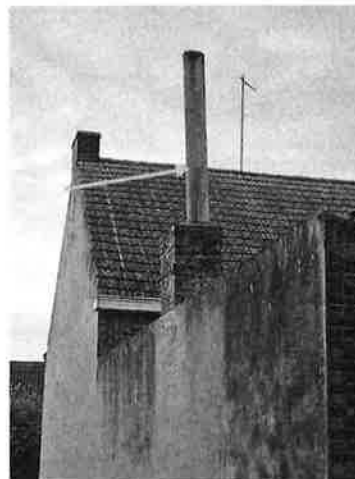
Het asbestmateriaal valt onder de mijlpaal van 2034.

Eindbeoordeling materiaalisico	Verhoogd materiaalisico en/of verhoogde kans op vezelvrijgave
--------------------------------	---

Gebondenheid	Categorie 1: hechtgebonden in oorsprong
Asbestsoort (vezeltype)	Crocidoliet aanwezig
Asbestconcentratie	Laag (< 50%)
Afschermingsgraad van het gehele materiaal	Geheel of deels vrij aan de buitenlucht
Toestand van het materiaal	Matig beschadigd, matig verweerd

Beschrijving	Rookgaskanaal
Omgeving	Buiten
Primaire drager	Ruimteverwarming
Asbestmateriaal	Rookgaskanaal
Bindmiddel van asbestmateriaal	Cement
Gebondenheid op basis van bindmiddel	Hecht
Hoeveelheid (lengte - omtrek - dikte - aantal)	<ul style="list-style-type: none">• 3,50 m - 109,90 cm - 0,90 cm - 1 stuk
Totaal volume	0,035 m ³
Eenvoudig bereikbaar	Ja
Bevestigingswijze	<ul style="list-style-type: none">• Geklemd• Verlijmd, ingegoten, versmeerd
Identificatiemethode	Vaststelling zonder monsternamen
Destructieve handeling voor identificatie	Nee

- Zorg voor een veilig beheer. Vermijd het beschadigen van het asbestmateriaal. Controleer de toestand jaarlijks op wijzigingen.
- Hemelwater dat afspoelt van asbestcement daken of gevels kan asbestdeeltjes bevatten. Gebruik het enkel voor gesloten circuits (bv. spoelen toiletten). Reinig na het vervangen van het dak of de gevel de dakgoten en regenwaterput of -ton om asbesthoudend sediment of slib te verwijderen

- Eenvoudige handelingen: mag via doe-het-zelf of door werknemer(s) met opleidingsattest eenvoudige handelingen
Toepassing kan verwijderd worden zonder dat het materiaal beschadigd wordt en zonder dat er kans bestaat op verhoogde vezelvrijgave. Draag steeds de juiste PBM's en neem de juiste voorzorgen.

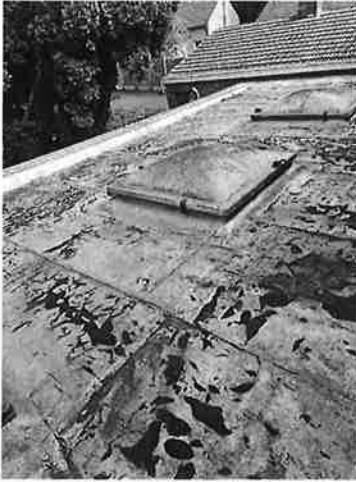
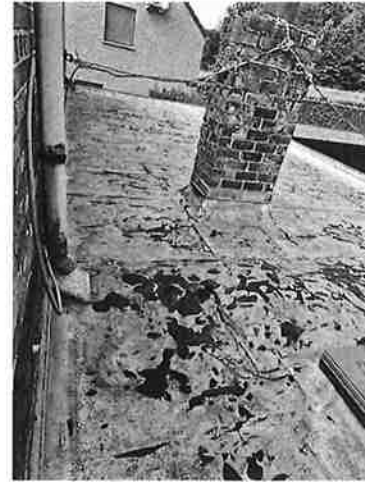
Fiche 8: Roofing

Het asbestmateriaal valt onder de mijlpaal van 2040.

Eindbeoordeling materiaalrisico	Verhoogd materiaalrisico en/of verhoogde kans op vezelvrijgave
---------------------------------	--

Gebondenheid	Categorie 1: hechtgebonden in oorsprong
Asbestsoort (vezeltype)	Alleen chrysotiel
Asbestconcentratie	Laag (< 50%)
Afschermingsgraad van het gehele materiaal	Geheel of deels vrij aan de buitenlucht
Toestand van het materiaal	Matig beschadigd, matig verweerd

Beschrijving	Roofing
Omgeving	Buiten
Primaire drager	Plat dak
Asbestmateriaal	Dak- en gevelbekleding - Roofing
Bindmiddel van asbestmateriaal	Bitumen (roofing, teer, asfalt)
Gebondenheid op basis van bindmiddel	Hecht
Hoeveelheid (oppervlakte - aantal)	<ul style="list-style-type: none">• 61,88 m² - 1 stuk
Totale oppervlakte	61,88 m ²
Eenvoudig bereikbaar	Nee <ul style="list-style-type: none">• Verwijdering tast de bouwkundige integriteit aan.
Bevestigingswijze	<ul style="list-style-type: none">• Verlijmd, ingegoten, versmeerd
Identificatiemethode	Vaststelling zonder monstername Motivatie: Groot risico op structurele gevolgschade (lekschade, werking installatie,...)
Destructieve handeling voor identificatie	Nee

- Zorg voor een veilig beheer en verwijder dit asbestmateriaal wanneer het bij werken eenvoudig bereikbaar wordt. Controleer de toestand jaarlijks op wijzigingen.
- Hemelwater dat afspoelt van asbestcement daken of gevels kan asbestdeeltjes bevatten. Gebruik het enkel voor gesloten circuits (bv. spoelen toiletten). Reinig na het vervangen van het dak of de gevel de dakgoten en regenwaterput of -ton om asbesthoudend sediment of slib te verwijderen

- Eenvoudige handelingen: mag via doe-het-zelf of door werknemer(s) met opleidingsattest eenvoudige handelingen
Bij verwijdering van de toepassing is er weinig kas op verhoogde vezelvrijgave. Steeds de nodige voorzorgsmaatregelen te nemen en dragen van de nodige PBM's

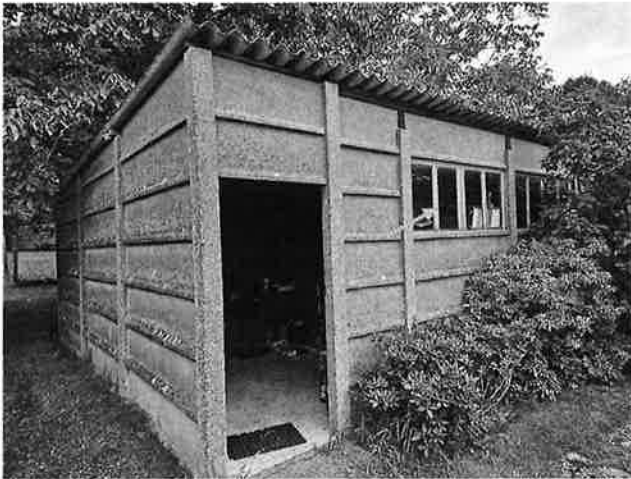
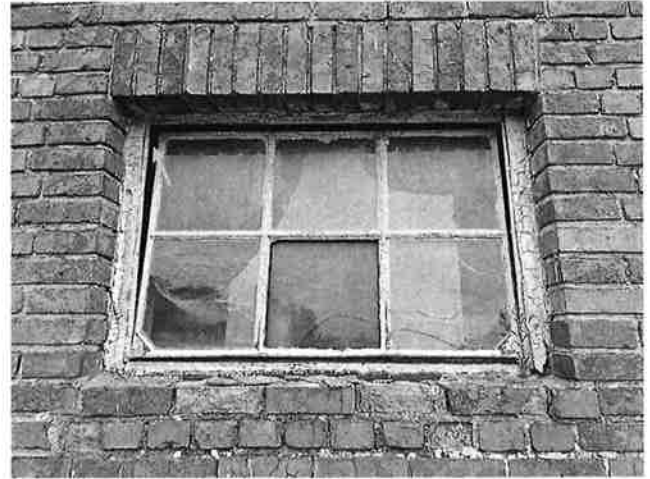
Het asbestmateriaal valt onder de mijlpaal van 2040.

Beschrijving	Mastiek buistenschrijnwerk
Omgeving	Grenst aan binnen- en buitenlucht
Primaire drager	Dakopening (raam, ...)
Asbestmateriaal	In-situ afwerkingslagen - Pasta, stopverf, voegsel, stopsel, vulsel, mastiek, katten, ...
Bindmiddel van asbestmateriaal	Kitten, mastiek, pasta
Gebondenheid op basis van bindmiddel	Hecht
Hoeveelheid (gewicht - aantal)	<ul style="list-style-type: none">• 25,00 kg - 1 stuk
Totaal gewicht	25,00 kg
Eenvoudig bereikbaar	Nee <ul style="list-style-type: none">• Verwijdering tast de bouwkundige integriteit aan.
Bevestigingswijze	<ul style="list-style-type: none">• Verlijmd, ingegoten, versmeerd
Identificatiemethode	Vaststelling zonder monsternamen
Destructieve handeling voor identificatie	Nee
Opmerking	De mastiek aan alle ramen kan asbest bevatten.

- Zorg voor een veilig beheer en verwijder dit asbestmateriaal wanneer het bij werken eenvoudig bereikbaar wordt. Controleer de toestand jaarlijks op wijzigingen.

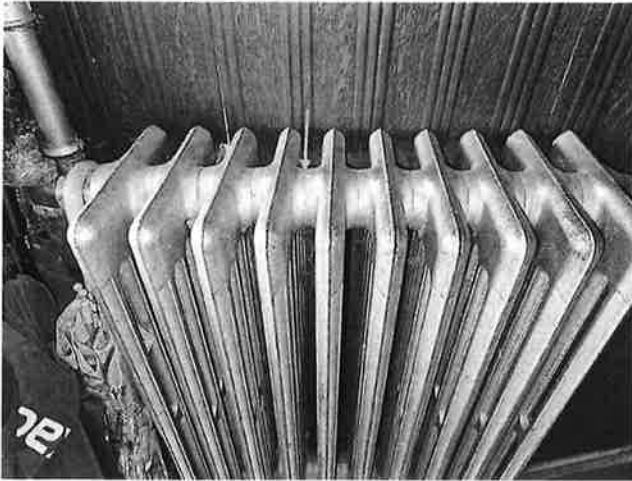
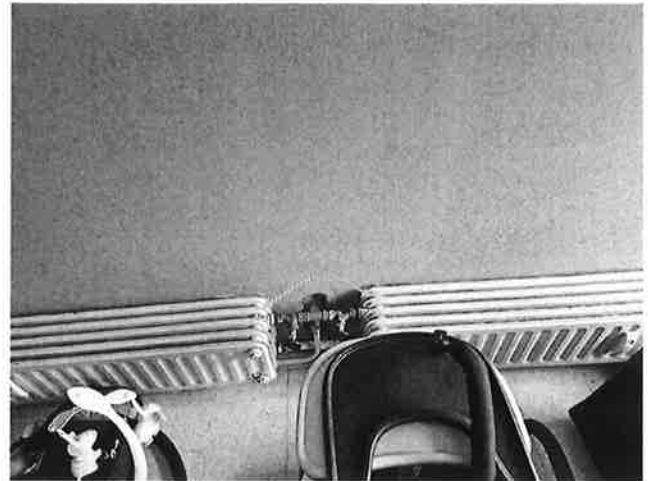
Beschrijving	Pakkingen radiatoren
Omgeving	Binnen
Primaire drager	Ruimteverwarming
Asbestmateriaal	Pakking, dichting
Bindmiddel van asbestmateriaal	Bitumen (roofing, teer, asfalt)
Gebondenheid op basis van bindmiddel	Hecht
Hoeveelheid (gewicht - aantal)	<ul style="list-style-type: none">• 3,00 kg - 1 stuk
Totaal gewicht	3,00 kg
Eenvoudig bereikbaar	Nee <ul style="list-style-type: none">• Verwijdering tast de bouwkundige integriteit aan.
Bevestigingswijze	<ul style="list-style-type: none">• Geklemd
Identificatiemethode	Vaststelling zonder monstername
Destructieve handeling voor identificatie	Nee
Opmerking	<p>Doorheen de woning zijn verschillende radiatoren aanwezig die bestaan uit elementen die aan elkaar gezet zijn, de pakking tussen deze elementen kan asbesthoudend zijn.</p> <p>Paneelradiatoren zijn ook aanwezig, deze bevatten geen asbesthoudend materiaal.</p>

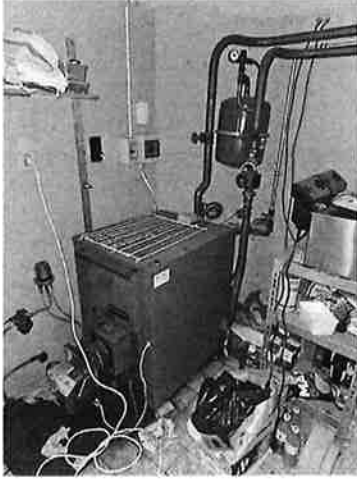
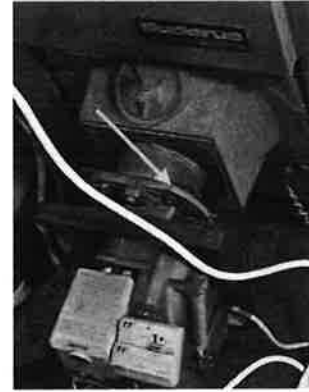
Beschrijving	Stookolieketel
Omgeving	Binnen
Primaire drager	HVAC infrastructuur en uitrusting
Asbestmateriaal	Pakking, dichting
Bindmiddel van asbestmateriaal	Karton - papier - viltachtig
Gebondenheid op basis van bindmiddel	Niet-hechtgebonden
Hoeveelheid (gewicht - aantal)	<ul style="list-style-type: none"> • 1,00 kg - 1 stuk
Totaal gewicht	1,00 kg
Eenvoudig bereikbaar	<p>Nee</p> <ul style="list-style-type: none"> • De verwijdering is niet mogelijk binnen normale beheers-, onderhoudscycli of binnen vergelijkbare stilstand.
Bevestigingswijze	<ul style="list-style-type: none"> • Geklemd
Identificatiemethode	Vaststelling zonder monstername
Destructieve handeling voor identificatie	Nee
Opmerking	De aanwezige stookolieketel is van het bouwjaar 1984 waardoor er een grote kans bestaat dat dez asbesthoudende teoassingens zoals pakkingen ed. kan bevatten. De zichtbare pakking is asbestverdacht.
