Asbestinventarisatetest

De Bruynlaan 14, 3130 Begijnendijk

Attestnummer : 20240715-000124.000

Uitgegeven op : 15.07.2024

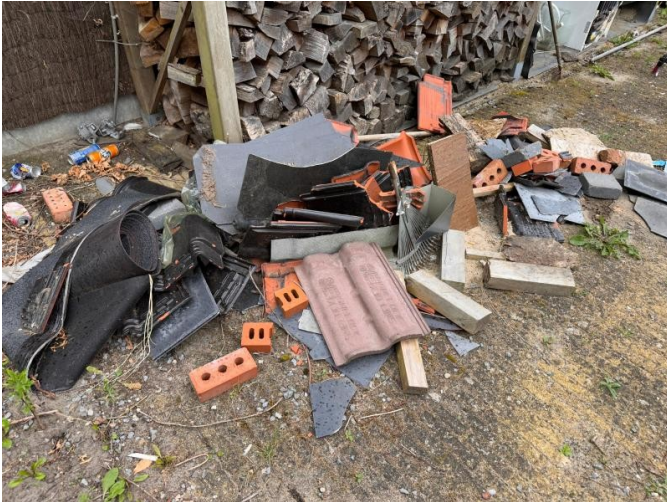
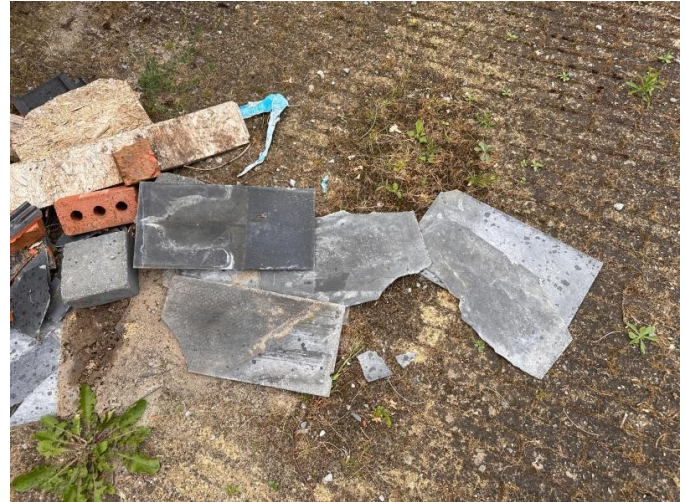
Fiche 1: Losliggende asbesthoudende materialen

Asbestmateriaal - afvalstof

Het asbestmateriaal valt onder de mijlpaal van 2040.

Beschrijving	Losliggende asbesthoudende materialen
Type afvalstof	Betreft stock-voorraad of gedemonteerde asbestmaterialen
Aanwezige resten	Losliggende (gebroken) restanten van leien.
Omgeving	Buiten
Primaire drager	Plat dak
Asbestmaterialen	<ul style="list-style-type: none">Dak- en gevelbekleding - Lei, shingle
Bindmiddel van asbestmateriaal	Cement
Gebondenheid op basis van bindmiddel	Hecht
Hoeveelheid (gewicht - aantal)	<ul style="list-style-type: none">20,00 kg - 1 stuk
Totaal gewicht	20,00 kg
Eenvoudig bereikbaar	Ja
Identificatiemethode	Vaststelling zonder monstername

- Verwijder het asbestafval.

- Eenvoudige handelingen: mag via doe-het-zelf of door werknemer(s) met opleidingsattest eenvoudige handelingen
De restanten dubbel verpakken in plastic folie en afvoeren naar het containerpark.

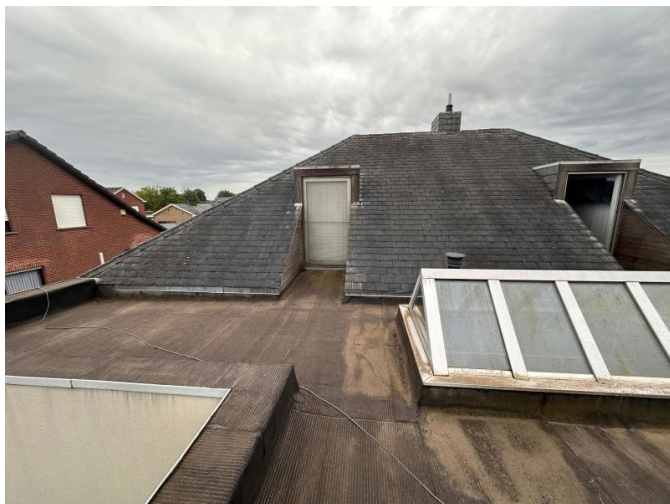
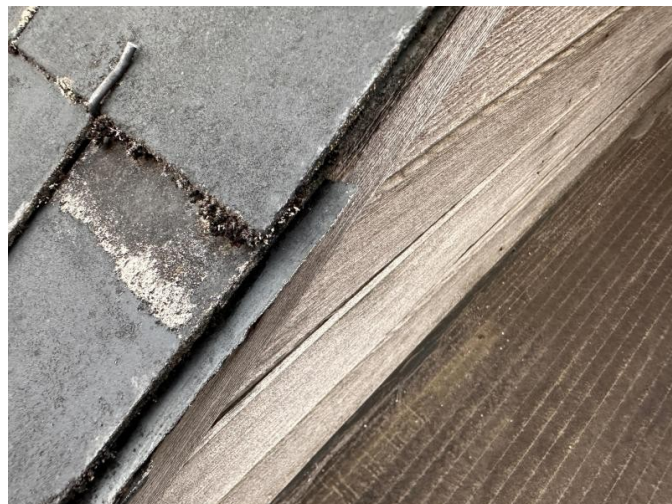
Het asbestmateriaal valt onder de mijlpaal van 2034.

Eindbeoordeling materiaalrisico	Verhoogd materiaalrisico en/of verhoogde kans op vezelvrijgave
---------------------------------	--

Gebondenheid	Categorie 1: hechtgebonden in oorsprong
Asbestsoort (vezeltype)	Crocidoliet aanwezig
Asbestconcentratie	Laag (< 50%)
Afschermingsgraad van het gehele materiaal	Geheel of deels vrij aan de buitenlucht
Toestand van het materiaal	Matig beschadigd, matig verweerd

#	Type	Referentie	Resultaat
2.1	Puntmonster	P1	Chrysotiel, Crocidoliet

Beschrijving	Asbesthoudende dakleien
Omgeving	Buiten
Primaire drager	Schuin dak
Asbestmateriaal	Dak- en gevelbekleding - Lei, shingle
Bindmiddel van asbestmateriaal	Cement
Gebondenheid op basis van bindmiddel	Hecht
Hoeveelheid (oppervlakte - aantal)	<ul style="list-style-type: none">• 130,00 m² - 1 stuk
Totale oppervlakte	130,00 m ²
Eenvoudig bereikbaar	Ja
Bevestigingswijze	<ul style="list-style-type: none">• Genageld, geniet
Identificatiemethode	Vaststelling met monstername
Destructieve handeling voor identificatie	Nee
Opmerking	Deze oppervlakte is een beredeneerde schatting, hieraan kunnen geen rechten worden ontleend.

- Zorg voor een veilig beheer. Vermijd het beschadigen van het asbestmateriaal. Controleer de toestand jaarlijks op wijzigingen.
- Hemelwater dat afspoelt van asbestcement daken of gevels kan asbestdeeltjes bevatten. Gebruik het enkel voor gesloten circuits (bv. spoelen toiletten). Reinig na het vervangen van het dak of de gevel de dakgoten en regenwaterput of -ton om asbesthoudend sediment of slib te verwijderen

- Eenvoudige handelingen: enkel door erkend asbestverwijderaar
Gezien de grote oppervlakte en de hoogte waarop deze toepassing zich bevindt is het aangeraden om dit te laten verwijderen door een aannemer die beschikt over een attest éénvoudige handelingen.

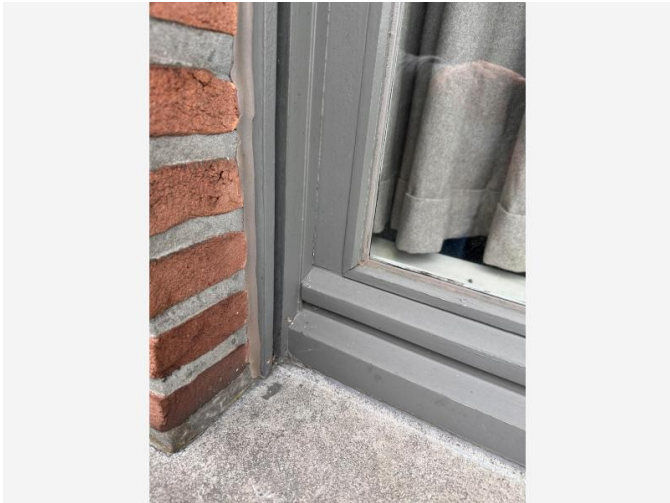
De ramen zijn van een recent bouwjaar. De kit is soepel en bevat bijgevolg geen asbest.

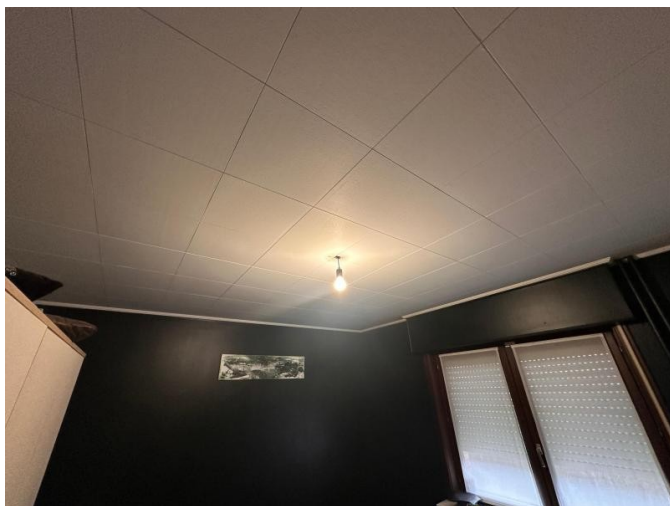
De plafonds zijn valse plafonds (gipskartonplaten, houten latwerk) en zijn bijgevolg niet asbestverdacht.

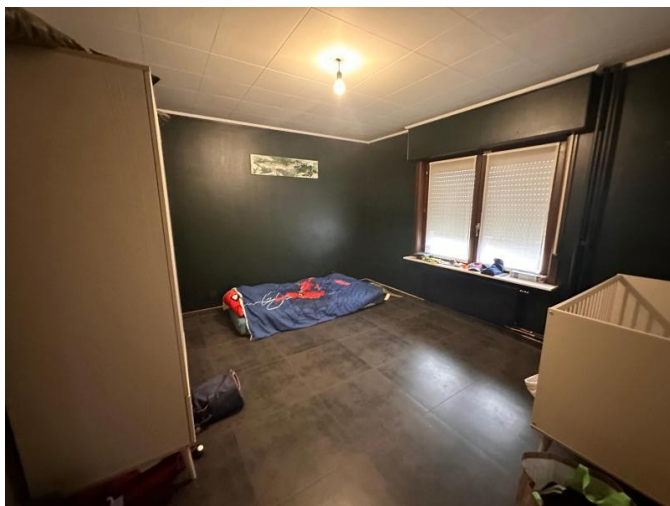
De vloertegels zijn intact en zijn niet asbestverdacht. De deskundige kan echter geen uitspraak doen over onderliggende lagen. Indien bij renovatie de tegels worden verwijderd kunnen de vloeren vastgelijmd zijn met asbesthoudende lijm, destructief onderzoek is aangewezen bij renovatie, vooraf staal laten nemen om asbesthoudende lijm uit te sluiten.

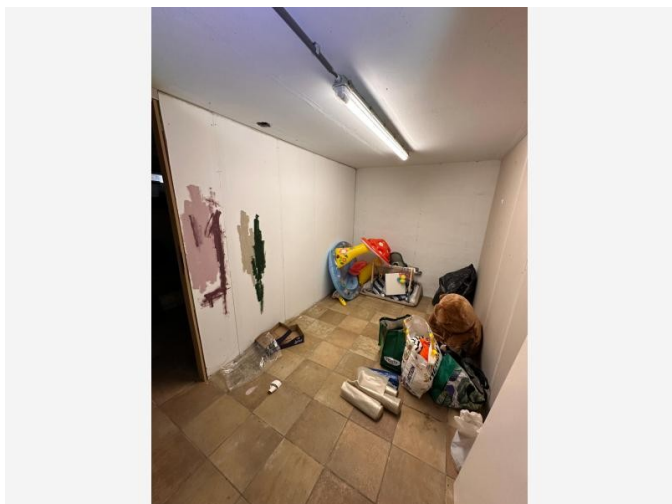
Sommige muren zijn vervaardigd uit gipskartonplaten, deze zijn niet asbesthoudend.

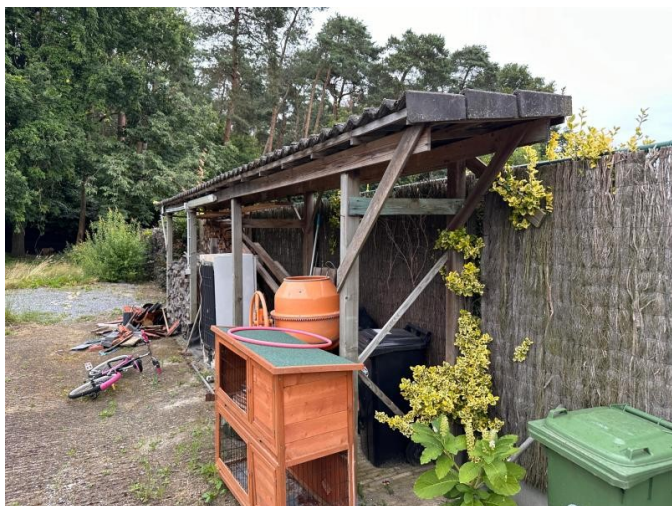
In het tuinhuis werden geen asbestverdachte materialen vastgesteld.

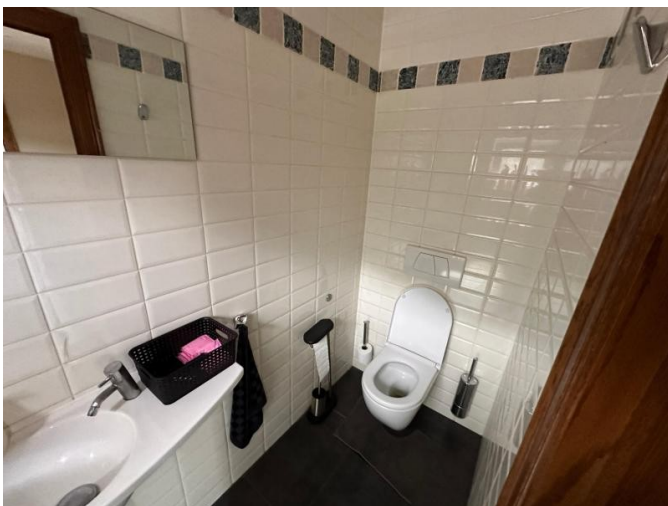
De wandtegels zijn intact en zijn niet asbestverdacht. De deskundige kan geen uitspraak doen over achterliggende lagen. Indien bij renovatie de tegels worden verwijderd, kunnen deze tegels vastgelijmd zijn met asbesthoudende lijm, destructief onderzoek is aangewezen, vooraf staal laten nemen om asbesthoudende lijm uit te sluiten.

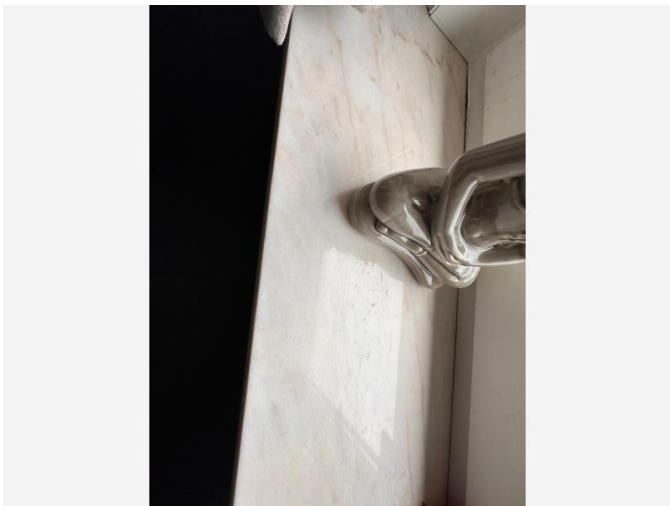
De venstertabletten aan de binnenkant en de raamdorpels aan de buitenkant zijn vervaardigd uit natuurlijke materialen en bevatten bijgevolg geen asbest.

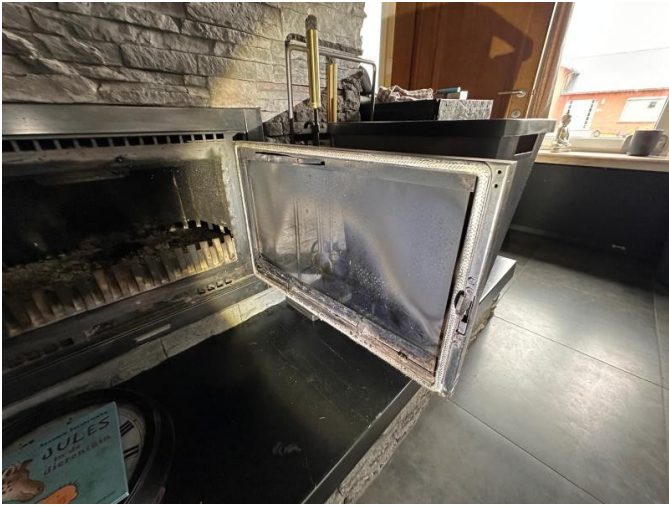
Kachelkoord werd nagekeken en deze blinkt. Asbest blinkt niet, waardoor deze toepassing niet asbestverdacht is.

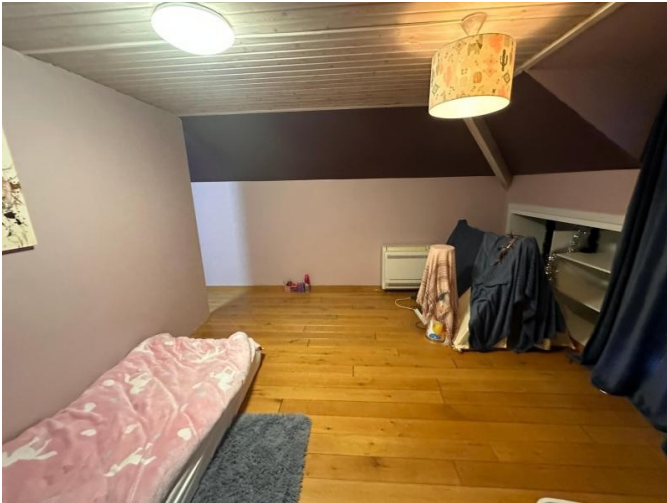
De vloeren op de 1ste verdieping bestaan uit hout. De deskundige kan geen uitspraak doen over onderliggende lagen. Indien bij renovatie deze houten vloer wordt verwijderd en er zich onderliggend nog oude vloer bevindt (tegels, vinyl), kunnen de vloeren vastgelijmd zijn met asbesthoudende lijm, destructief onderzoek is dan aangewezen, vooraf staal laten nemen om asbesthoudende lijm uit te sluiten.

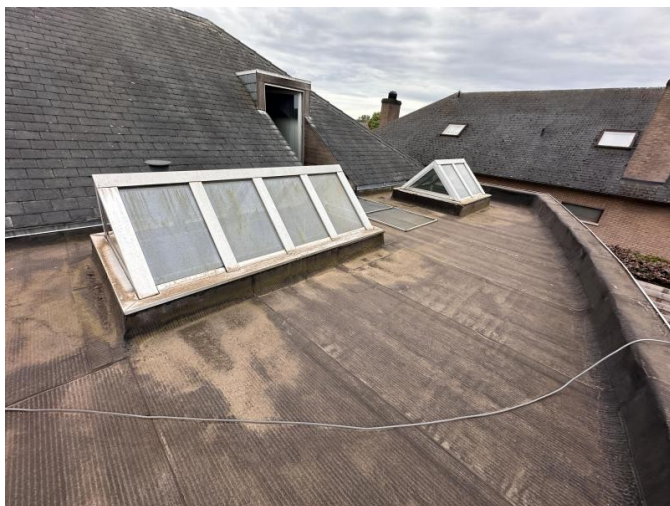
Er ligt een recente EPDM op het plat dak van de woning.

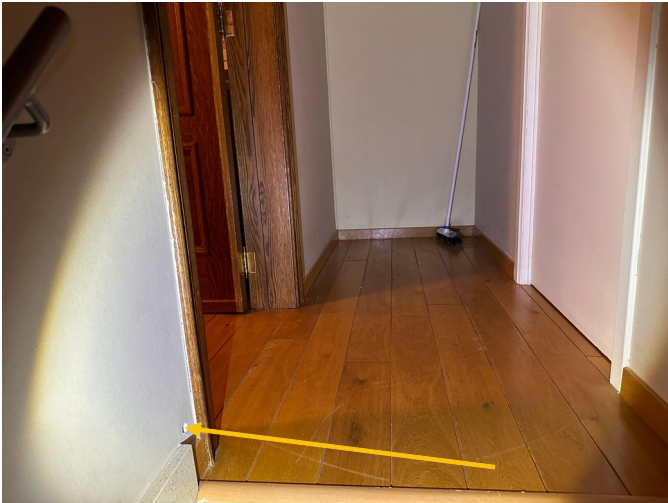
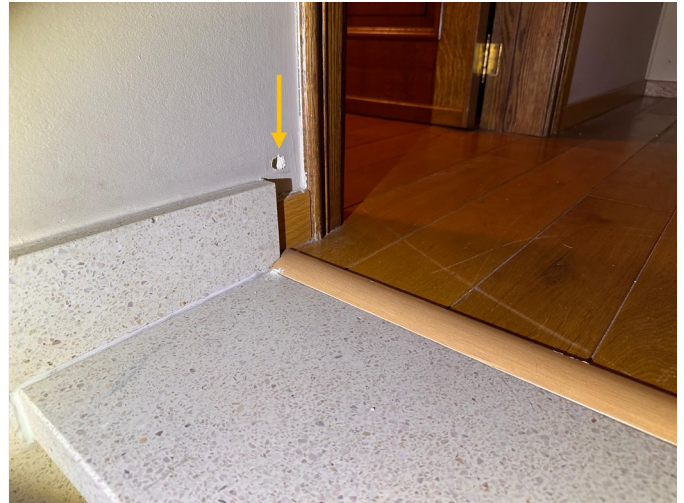
Fiche 14: Pleisterwerk muren

Geen asbest

#	Type	Referentie	Resultaat
14.1	Mengmonster	MM1	Geen asbest

Beschrijving	Pleisterwerk muren
Omgeving	Binnen
Primaire drager	Binnenwand
Bindmiddel van materiaal	Gips - kalk
Gebondenheid op basis van bindmiddel	Niet-hechtgebonden
Hoeveelheid (oppervlakte - dikte - aantal)	• 150,00 m ² - 0,50 cm - 1 stuk
Totaal volume	0,75 m ³
Identificatiemethode	Vaststelling met monsternamen
Destructieve handeling voor identificatie	Nee
Opmerking	Deze oppervlakte is een berekende schatting, hieraan kunnen geen rechten worden ontleend.
