Asbestinventarisatetest

Martelarenstraat 37, 3200 Aarschot

Attestnummer : 20241120-000544.000

Uitgegeven op : 20.11.2024

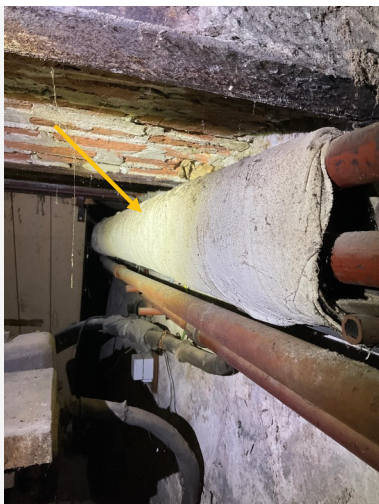
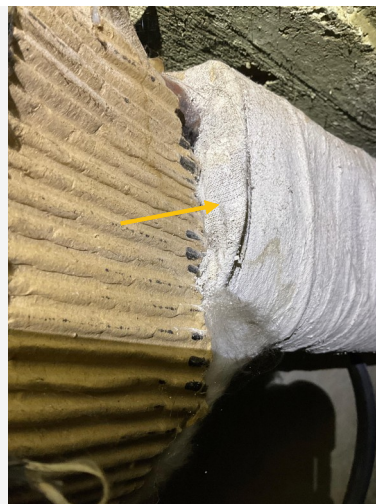
| Fiche 1: Cv leidingisolatie..... | 17 |

| Eindbeoordeling materiaalrisico | Hoog materiaalrisico en/of hoge kans op vezelvrijgave |

| Gebondenheid | Categorie 2: niet-hechtgebonden met matrix |
| Asbestsoort (vezeltype) | Amfibool aanwezig, uitgezonderd crocidoliet |
| Asbestconcentratie | Hoog ($\geq 50\%$) |
| Afschermingsgraad van het gehele materiaal | Geheel of deels (ook) vrij aan de binnenlucht |
| Toestand van het materiaal | Matig beschadigd, matig verweerd |

| # | Type | Referentie | Resultaat |
|---|---|---|---|
| 1.1 | Mengmonster | 4 | Chrysotiel, Amosiet |

| Beschrijving | Cv leidingisolatie |
| Hoeveelheid (lengte - omtrek - dikte - aantal) | <ul style="list-style-type: none">• 16,00 m - 40,00 cm - 0,50 cm - 1 stuk |

Dringend verwijderen

- Verwijder dit asbestmateriaal zo snel mogelijk. Volg de toestand goed op.

- Hermetische zone (erkend asbestverwijderaars)
verwijdering van thermische leidingisolatie brengt veel vezels vrij in binnenlucht,
aangewezen methode is via hermetische zone !

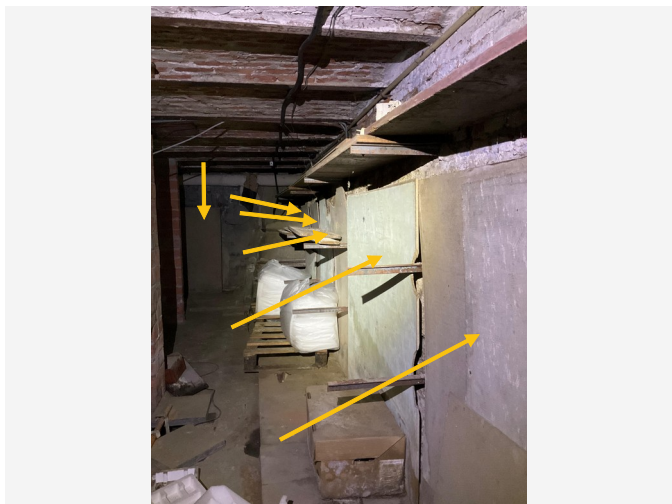
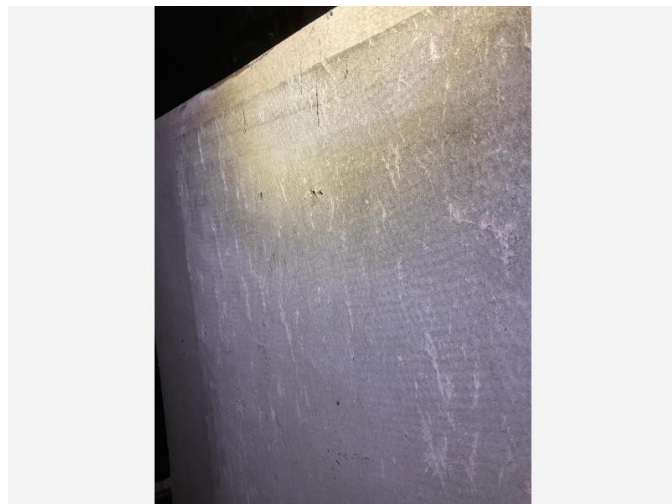
| Fiche 2: Asbest cementplaten in kelder..... | 20 |

| Eindbeoordeling materiaalrisico | Verhoogd materiaalrisico en/of verhoogde kans op vezelvrijgave |

| Gebondenheid | Categorie 1: hechtgebonden in oorsprong |
| Asbestsoort (vezeltype) | Crocidoliet aanwezig |
| Asbestconcentratie | Laag (< 50%) |
| Toestand van het materiaal | Licht beschadigd, licht verweerd. Intact calciumsilicaatmateriaal of categorie III 'gebondenheid' |

| Beschrijving | Asbest cementplaten in kelder |
| Hoeveelheid (oppervlakte - dikte - aantal) | <ul style="list-style-type: none">• 15,00 m² - 1,00 cm - 1 stuk |

Verwijderen

- Verwijder dit asbestmateriaal zo snel mogelijk. Volg de toestand goed op.

- Eenvoudige handelingen: mag via doe-het-zelf of door werknemer(s) met opleidingsattest eenvoudige handelingen mits inachtnaam van voorgeschreven collectieve en persoonlijke beschermingsmiddelen, zie ook: <https://ovam.vlaanderen.be/voorzorgsmaatregelen-bij-asbestverwijdering>

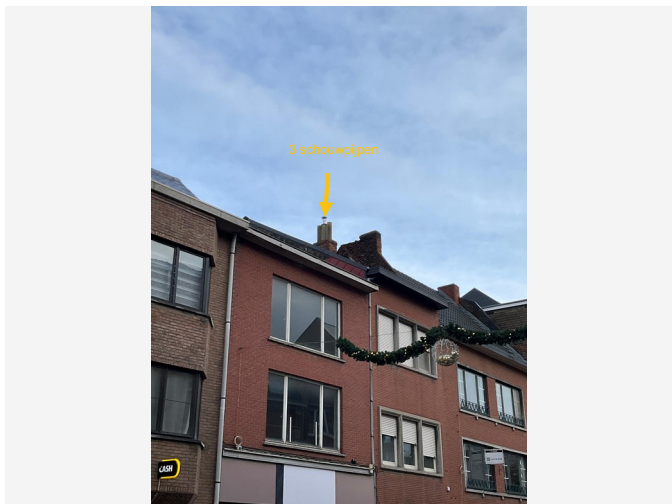
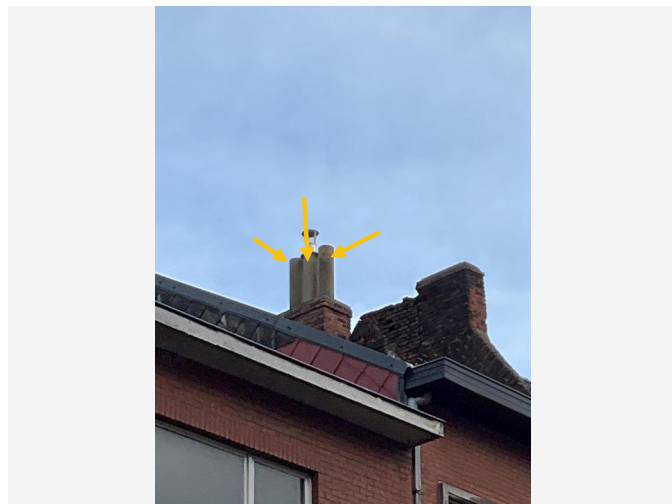
| Fiche 3: Schouwpijp..... | 23 |

| Eindbeoordeling materiaalrisico | Verhoogd materiaalrisico en/of verhoogde kans op vezelvrijgave |

| Gebondenheid | Categorie 1: hechtgebonden in oorsprong |
| Asbestsoort (vezeltype) | Crocidoliet aanwezig |
| Toestand van het materiaal | Matig beschadigd, matig verweerd |

| Beschrijving | Schouwpijp |
| Opmerking | 3 schouwpijpen op hoofddak |

Verwijderen

- Verwijder dit asbestmateriaal zo snel mogelijk. Volg de toestand goed op.

- Eenvoudige handelingen: mag via doe-het-zelf of door werknemer(s) met opleidingsattest eenvoudige handelingen mits inachtnaam van voorgeschreven collectieve en persoonlijke beschermingsmiddelen, zie ook: <https://ovam.vlaanderen.be/voorzorgsmaatregelen-bij-asbestverwijdering>

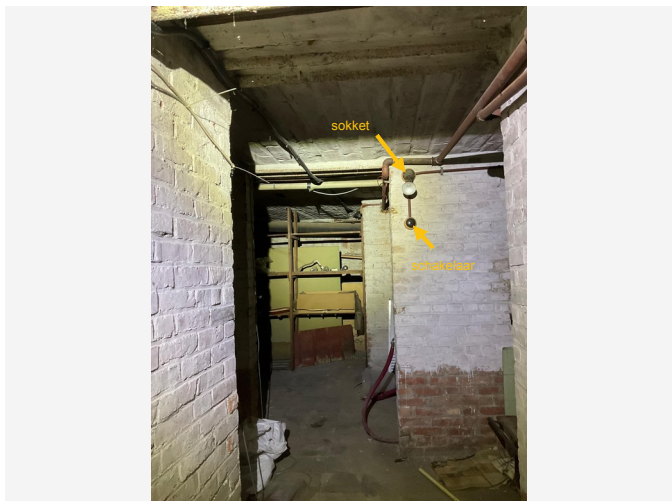
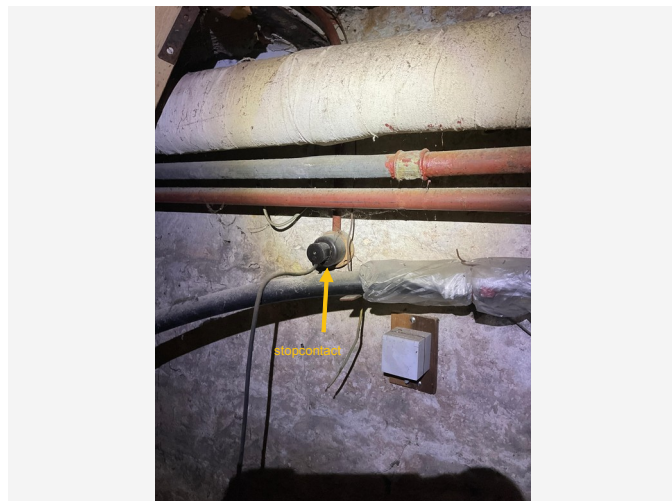
Fiche 4: bakelieten schakelaar, soketten en contactdoos

| Eindbeoordeling materiaalrisico | Laag materiaalrisico en/of verlaagde kans op vezelvrijgave |

| Toestand van het materiaal | Onbeschadigd, niet verweerd |

| Beschrijving | bakelieten schakelaar, soketten en contactdoos |
| Opmerking | 3 schakelaars , 1 stopcontact, 3 soketten, in kelder zichtbaar |

Zorgvuldig beheren

- Zorg voor een veilig beheer. Vermijd het beschadigen van het asbestmateriaal. Controleer de toestand jaarlijks op wijzigingen.

- Eenvoudige handelingen: mag via doe-het-zelf of door werknemer(s) met opleidingsattest eenvoudige handelingen mits inachtnaam van voorgeschreven collectieve en persoonlijke beschermingsmiddelen, zie ook: <https://ovam.vlaanderen.be/voorzorgsmaatregelen-bij-asbestverwijdering>

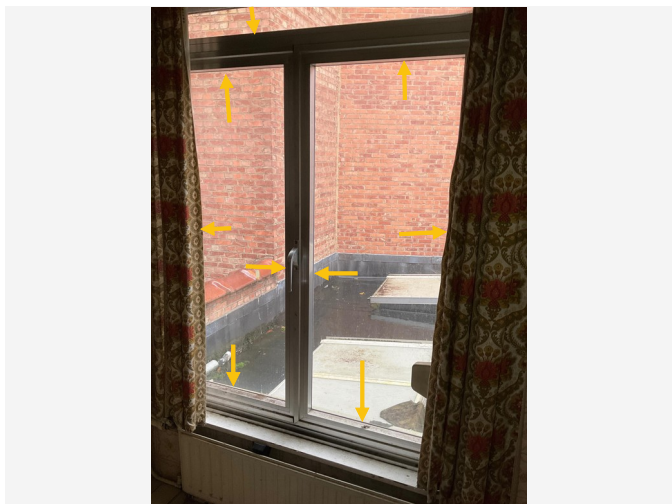
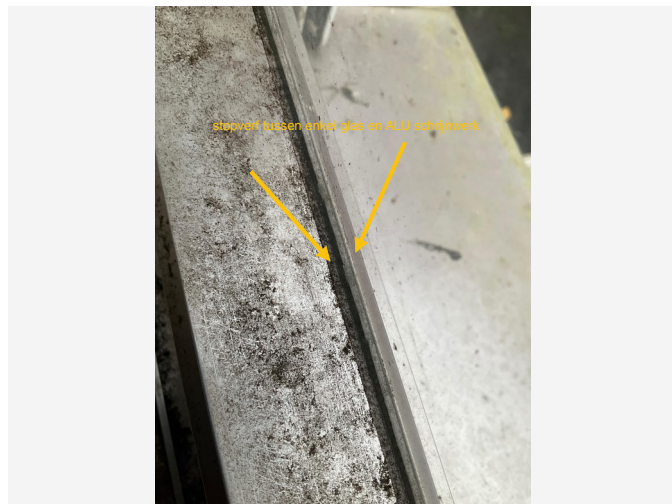
| Fiche 5: stopverf tussen glas en buitenschrijnwerk..... | 29 |

manipuleren van de stopverf / mastiek kan vezels vrijbrengen in de omgeving.

| Eindbeoordeling materiaalrisico | Laag materiaalrisico en/of verlaagde kans op vezelvrijgave |

| Toestand van het materiaal | Licht beschadigd, licht verweerd. Intact calciumsilicaatmateriaal of categorie III 'gebondenheid' |

| # | Type | Referentie | Resultaat |
|---|---|---|---|
| 5.1 | Puntmonster | 3 | Chrysotiel |

| Beschrijving | stopverf tussen glas en buitenschrijnwerk |
| Opmerking | stopverf tussen glas en het aluminium buitenschrijnwerk aan achtergevel verdieping ! |

Zorgvuldig beheren

- Zorg voor een veilig beheer en verwijder dit asbestmateriaal wanneer het bij werken eenvoudig bereikbaar wordt. Controleer de toestand jaarlijks op wijzigingen.

- Eenvoudige handelingen: mag via doe-het-zelf of door werknemer(s) met opleidingsattest eenvoudige handelingen bij volledige demontage van het raam
mits inachtnaam van voorgeschreven collectieve en persoonlijke beschermingsmiddelen,
zie ook: <https://ovam.vlaanderen.be/voorzorgsmaatregelen-bij-asbestverwijdering>
- Eenvoudige handelingen: enkel door erkend asbestverwijderaar bij enkelvoudige demontage van het glas dient dit overgelaten te worden aan erkende asbestverwijderaar.
mits inachtnaam van voorgeschreven collectieve en persoonlijke beschermingsmiddelen,
zie ook: <https://ovam.vlaanderen.be/voorzorgsmaatregelen-bij-asbestverwijdering>

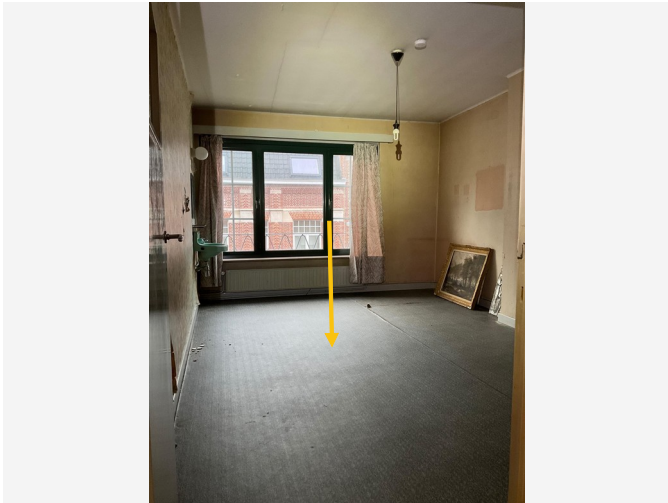
| Fiche 6: vloerzeil 2e verdieping..... | 33 |

vloerzeil verdieping met Jutte achtergrond

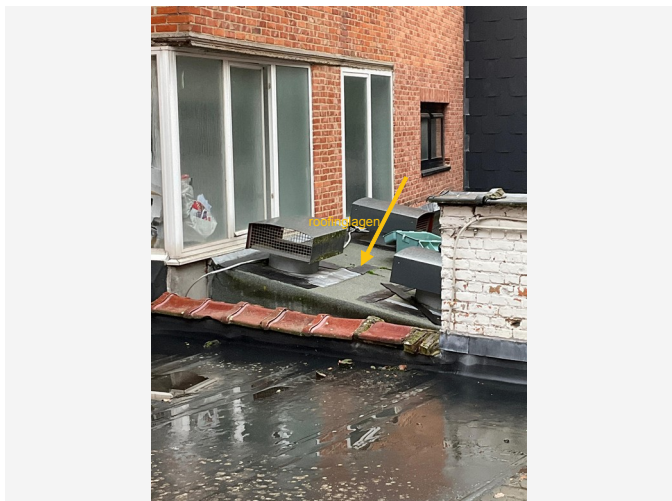
Fiche 7: roofing deel plat dak boven gelijkvloers en 1e verdiep

onder het toplaag zit vermoedelijk nog oude roofing, mogelijks asbesthoudend, staalname voor demontage aangeraden !

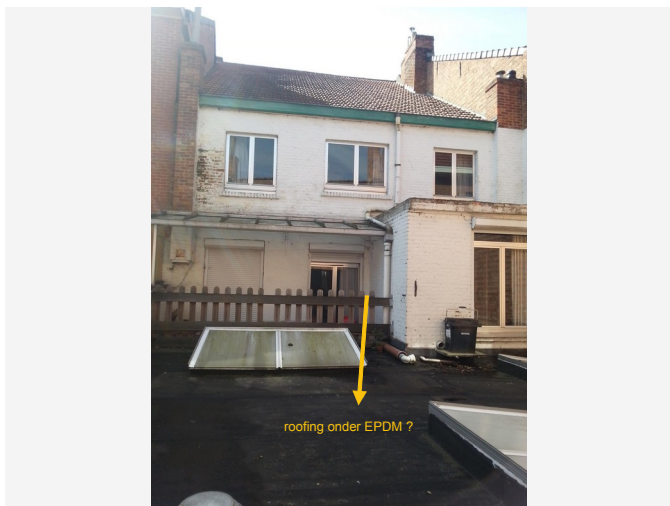
| Fiche 8: oude roofing onder EPDM plat dak ?..... | 35 |

onder EPDM toplaag mogelijks nog oude roofing aanwezig ?
staalname voor demontage aangeraden !

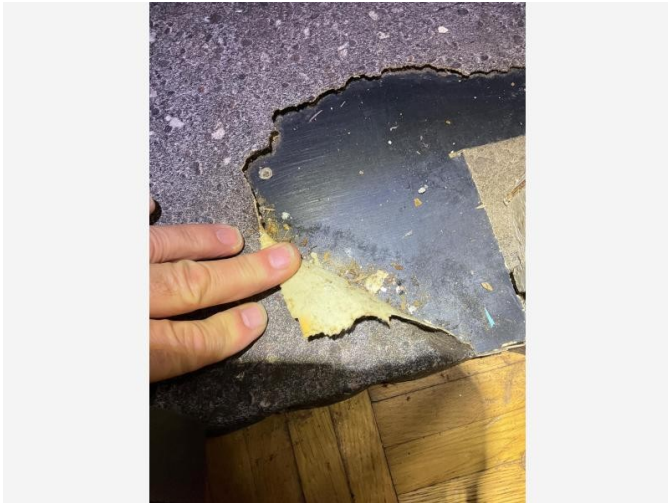
| Fiche 9: vloerzeil 1e verdieping..... | 36 |

vloerzeil verdieping vinyl.

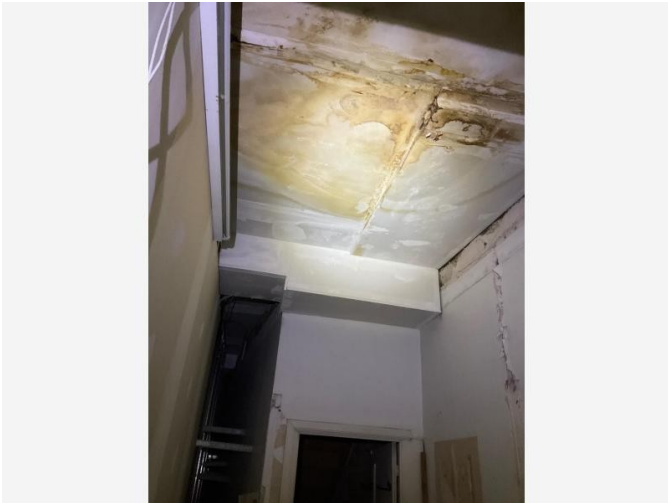
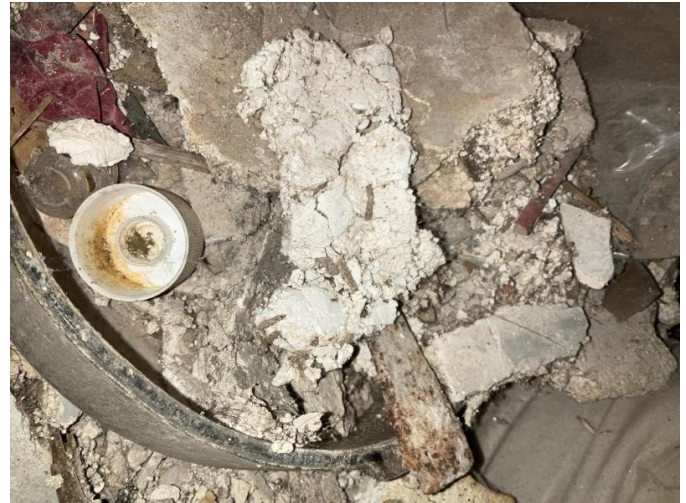
Fiche 10: pleisterwerk plafonds

| Opmerking | <p>Om het pleisterwerk te identificeren als niet-asbesthoudend is een monstername van het pleisterwerk verplicht.</p> <p>Locatie staalnames: individuele ruimte: droge ruimte vb: leefruimte / natte ruimte:</p> <p>vb: keuken / stookplaats: cv-ruimte/ traphal: inkom</p> <p>De vermelde oppervlaktes en volumes betreffen een inschatting. Er worden geen rechten verleend aan deze oppervlaktes/volumes. De dikte is een inschatting die voorkomt uit de monstername en is daarom niet altijd representatief.</p> |
