Asbestinventarisatetest

Nassastraat 38, 3271 Scherpenheuvel-Zichem

Attestnummer : 20240704-000027.000

Uitgegeven op : 04.07.2024

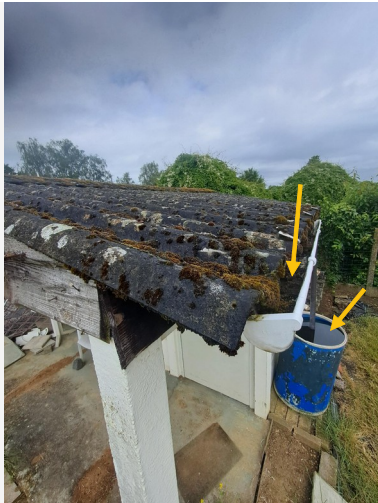
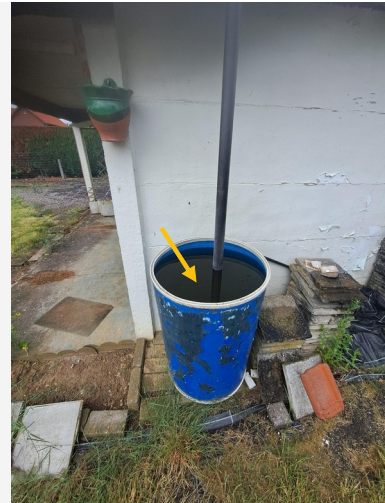
Het asbestmateriaal valt onder de mijlpaal van 2040.

Dringend verwijderen

Beschrijving	sediment in dakgoot/watertonnen
Type afvalstof	Betreft resten (contaminatie) van verwerking of beschadiging
Type resten (contaminatie)	<ul style="list-style-type: none">Stof, deeltjes < 4 mm, flinters, gruis (los, opliggend)
Besmette materialen	<ul style="list-style-type: none">Sediment (dakgoot, afvoerbuï, regenwaterput, ...)
Bron van de resten	Asbestcement golfplaten op tuinhuis.
Omgeving	Buiten
Primaire drager	Waterbodem
Gebondenheid resten	Niet hecht
Hoeveelheid (gewicht - aantal)	<ul style="list-style-type: none">1,00 kg - 1 stuk
Totaal gewicht	1,00 kg
Eenvoudig bereikbaar	Ja
Identificatiemethode	Vaststelling zonder monstername
Opmerking	De hoeveelheid is der indicatie. Deze mag niet gebruikt worden voor andere doeleinde.

- Verwijder het asbestafval.

- Eenvoudige handelingen: mag via doe-het-zelf of door werknemer(s) met opleidingsattest eenvoudige handelingen

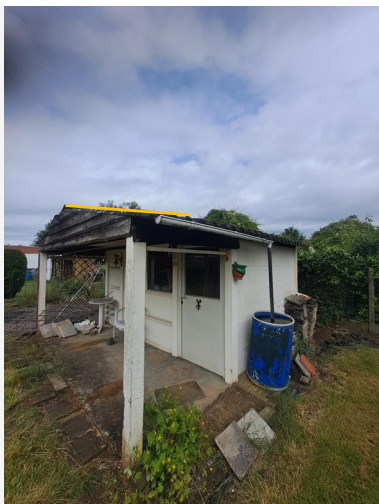
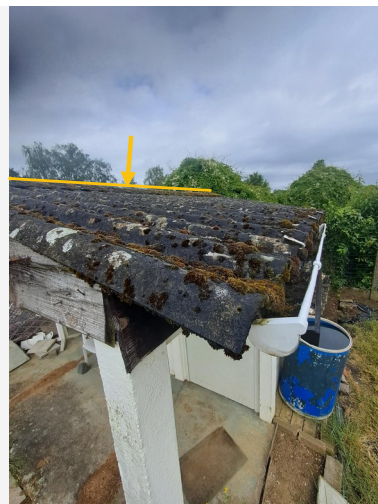
Dringend verwijderen

Eindbeoordeling materiaalrisico	Hoog materiaalrisico en/of hoge kans op vezelvrijgave
---------------------------------	---

Gebondenheid	Categorie 1: hechtgebonden in oorsprong
Asbestsoort (vezeltype)	Crocidoliet aanwezig
Asbestconcentratie	Laag (< 50%)
Afschermingsgraad van het gehele materiaal	Geheel of deels (ook) vrij aan de binnenlucht
Toestand van het materiaal	Zwaar beschadigd, zwaar verweerd

Beschrijving	asbestcement nok tuinhuis
Omgeving	Grenst aan binnen- en buitenlucht
Primaire drager	Schuin dak
Asbestmateriaal	Dak- en gevelbekleding - Nok, windveer, boeiboord
Bindmiddel van asbestmateriaal	Cement
Gebondenheid op basis van bindmiddel	Hecht
Hoeveelheid (oppervlakte - aantal)	<ul style="list-style-type: none">• 1,00 m² - 1 stuk
Totale oppervlakte	1,00 m ²
Eenvoudig bereikbaar	Ja
Bevestigingswijze	<ul style="list-style-type: none">• Onbekend
Identificatiemethode	Vaststelling zonder monsternamen
Destructieve handeling voor identificatie	Nee

- Verwijder dit asbestmateriaal zo snel mogelijk. Volg de toestand goed op.

- Eenvoudige handelingen: enkel door erkend asbestverwijderaar
Omdat de toepassing zwaar verweerd is, moet dit worden verwijderd door een erkend verwijderaar.

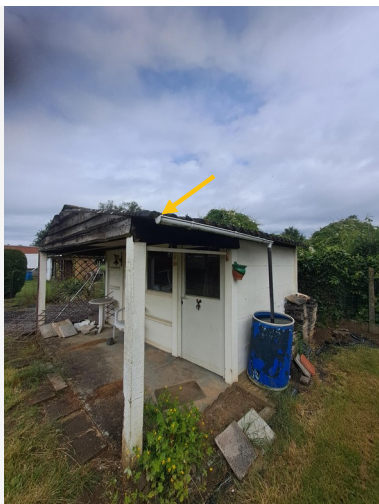
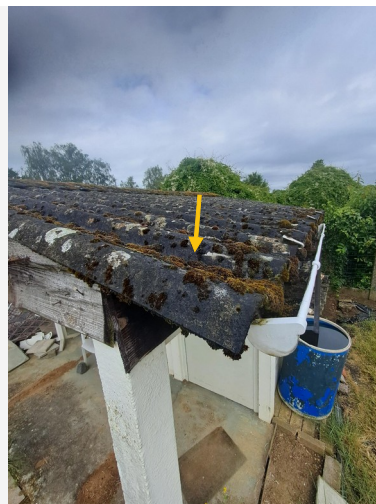
Dringend verwijderen

Eindbeoordeling materiaalrisico	Hoog materiaalrisico en/of hoge kans op vezelvrijgave
---------------------------------	---

Gebondenheid	Categorie 1: hechtgebonden in oorsprong
Asbestsoort (vezeltype)	Crocidoliet aanwezig
Asbestconcentratie	Laag (< 50%)
Afschermingsgraad van het gehele materiaal	Geheel of deels (ook) vrij aan de binnenlucht
Toestand van het materiaal	Zwaar beschadigd, zwaar verweerd

Beschrijving	asbestcement golfplaten
Omgeving	Grenst aan binnen- en buitenlucht
Primaire drager	Schuin dak
Asbestmateriaal	Dak- en gevelbekleding - Golfplaat
Bindmiddel van asbestmateriaal	Cement
Gebondenheid op basis van bindmiddel	Hecht
Hoeveelheid (oppervlakte - aantal)	<ul style="list-style-type: none">• 19,00 m² - 1 stuk
Totale oppervlakte	19,00 m ²
Eenvoudig bereikbaar	Ja
Bevestigingswijze	<ul style="list-style-type: none">• Geschroefd
Identificatiemethode	Vaststelling zonder monsternamen
Destructieve handeling voor identificatie	Nee

- Verwijder dit asbestmateriaal zo snel mogelijk. Volg de toestand goed op.
- Hemelwater dat afspoelt van asbestcement daken of gevels kan asbestdeeltjes bevatten. Gebruik het enkel voor gesloten circuits (bv. spoelen toiletten). Reinig na het vervangen van het dak of de gevel de dakgoten en regenwaterput of -ton om asbesthoudend sediment of slib te verwijderen

- Eenvoudige handelingen: enkel door erkend asbestverwijderaar
Omdat de toepassing zwaar verweerd is, moet dit worden verwijderd door een erkend verwijderaar.

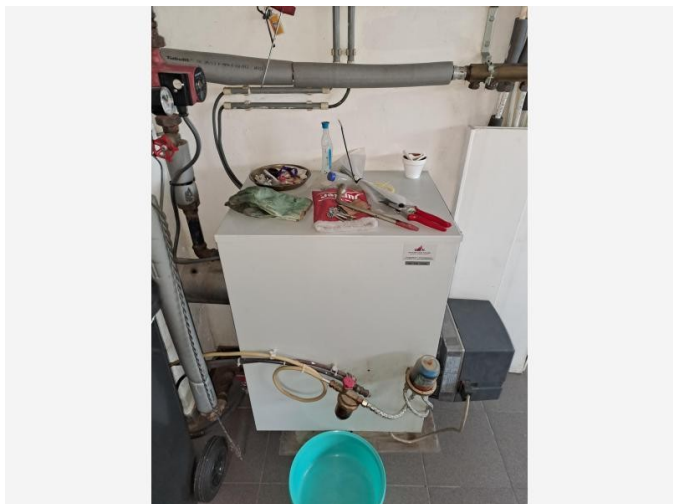
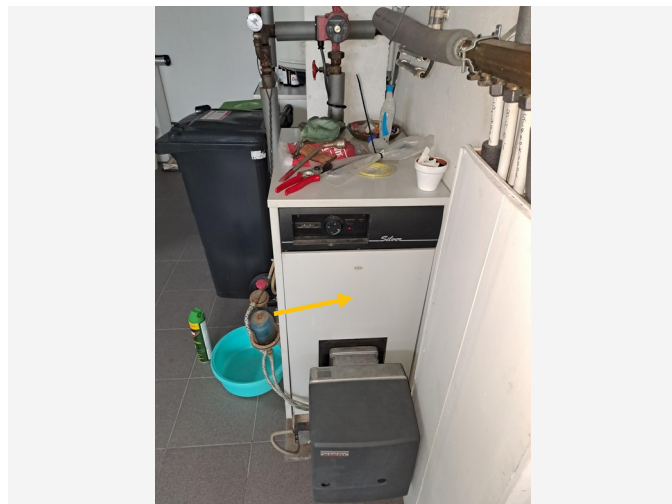
Verwijderen

Eindbeoordeling materiaalrisico	Verhoogd materiaalrisico en/of verhoogde kans op vezelvrijgave
---------------------------------	--

Gebondenheid	Categorie 3: niet-hechtgebonden met weinig of geen matrix
Asbestsoort (vezeltype)	Alleen chrysotiel
Asbestconcentratie	Hoog ($\geq 50\%$)
Afschermingsgraad van het gehele materiaal	Geheel of deels (ook) vrij aan de binnenlucht
Toestand van het materiaal	Licht beschadigd, licht verweerd. Intact materiaal type Pical – asbestboard of categorie III 'gebondenheid'

Beschrijving	verwarmingsketel Silver
Omgeving	Binnen
Primaire drager	Ruimteverwarming
Asbestmateriaal	Pakking, dichting
Bindmiddel van asbestmateriaal	Weinig of geen bindmiddel (textiel, bevloeking, ...)
Gebondenheid op basis van bindmiddel	Niet-hechtgebonden
Hoeveelheid (gewicht - aantal)	<ul style="list-style-type: none">• 0,10 kg - 1 stuk
Totaal gewicht	0,10 kg
Eenvoudig bereikbaar	Ja
Bevestigingswijze	<ul style="list-style-type: none">• Onbekend
Identificatiemethode	Vaststelling zonder monsternamen
Destructieve handeling voor identificatie	Nee
Opmerking	De hoeveelheid is der indicatie. Deze mag niet gebruikt worden voor andere doeleinde.

- Verwijder dit asbestmateriaal zo snel mogelijk. Volg de toestand goed op.

- Eenvoudige handelingen: mag via doe-het-zelf of door werknemer(s) met opleidingsattest eenvoudige handelingen

De ketel kan in zijn geheel worden verwijderd.

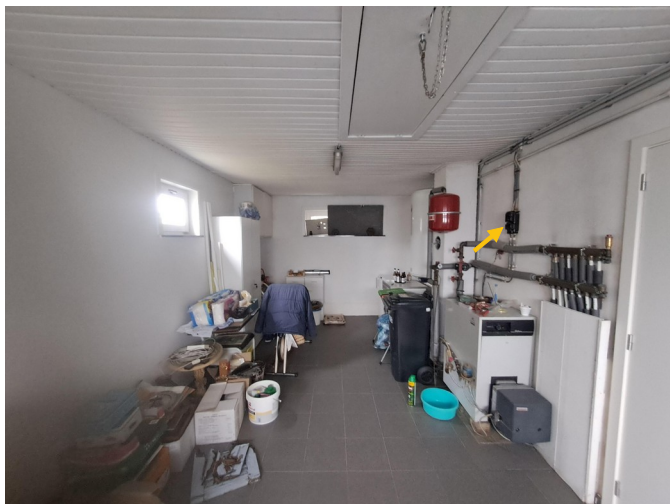
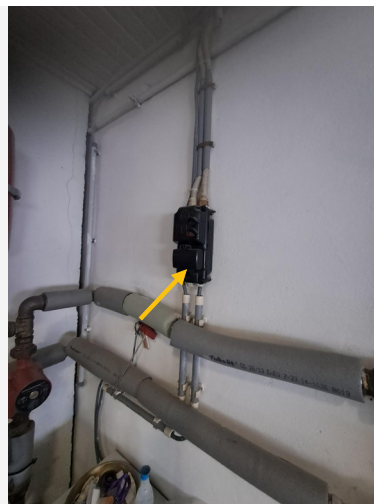
Zorgvuldig beheren

Eindbeoordeling materiaalisico	Laag materiaalisico en/of verlaagde kans op vezelvrijgave
--------------------------------	---

Gebondenheid	Categorie 1: hechtgebonden in oorsprong
Asbestsoort (vezeltype)	Crocidoliet aanwezig
Asbestconcentratie	Laag (< 50%)
Afschermingsgraad van het gehele materiaal	Geheel of deels (ook) vrij aan de binnenlucht
Toestand van het materiaal	Onbeschadigd, niet verweerd

Beschrijving	bakeliet elektrische installatie
Omgeving	Binnen
Primaire drager	Communicatie en elektrische infrastructuur en uitrusting
Asbestmateriaal	Plaat, paneel, tablet - Type Bakeliet
Bindmiddel van asbestmateriaal	Kunststof of -hars
Gebondenheid op basis van bindmiddel	Hecht
Hoeveelheid (oppervlakte - dikte - aantal)	<ul style="list-style-type: none">• 0,10 m² - 0,50 cm - 1 stuk
Totaal volume	< 0,001 m ³
Eenvoudig bereikbaar	Ja
Bevestigingswijze	<ul style="list-style-type: none">• Geschroefd
Identificatiemethode	Vaststelling zonder monsternamen
Destructieve handeling voor identificatie	Nee
Opmerking	De hoeveelheid is der indicatie. Deze mag niet gebruikt worden voor andere doeleinde.

- Zorg voor een veilig beheer. Vermijd het beschadigen van het asbestmateriaal. Controleer de toestand jaarlijks op wijzigingen.

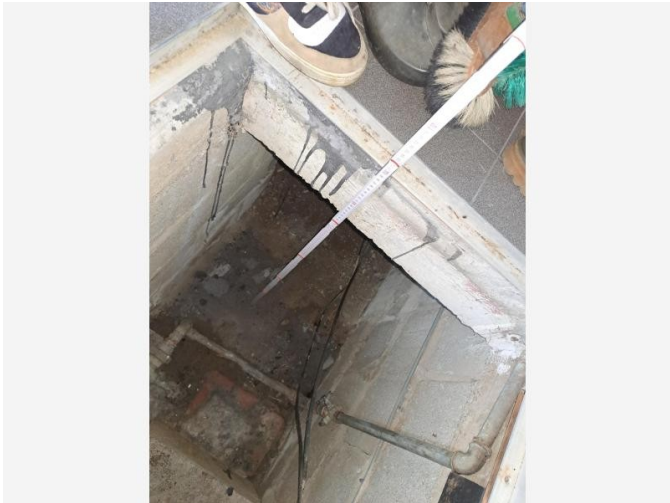
Situeringfoto

Permanente beperking

Reden: De kruipkelder is lager dan 1,50m.

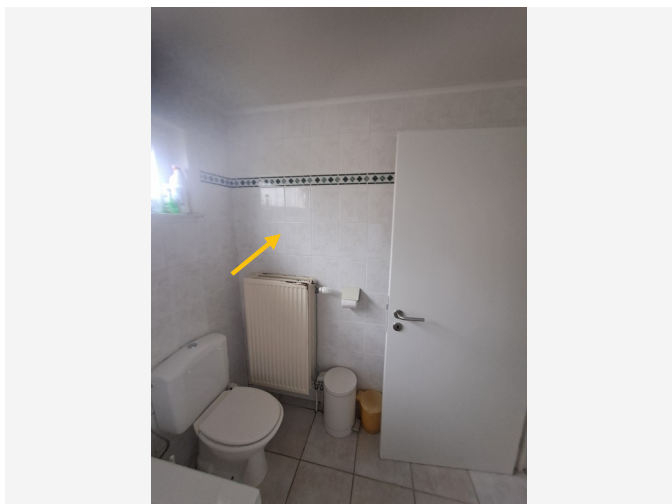
Mogelijk bevindt er zich asbestverdachte tegellijm achter de wandtegels. Dit was niet waarneembaar, er waren geen bestaande beschadigingen of openingen in de wandtegels.

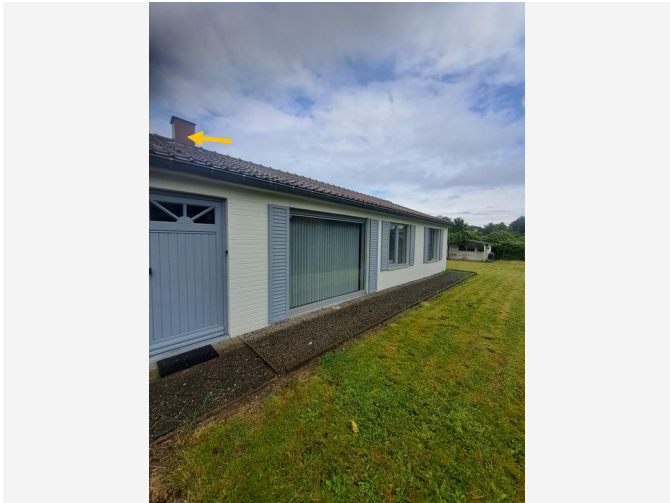
Het is mogelijk dat er een asbesthoudend rookgaskanaal aanwezig is in de schouw.

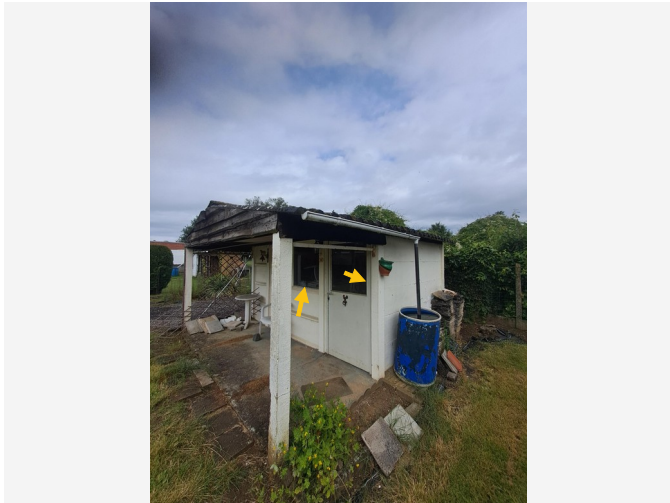
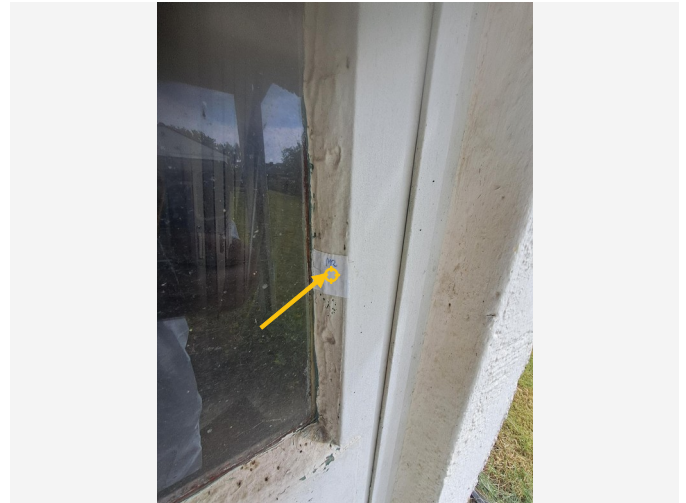
Fiche 9: M2 mengstaal mastiek tuinhuis

Geen asbest

#	Type	Referentie	Resultaat
9.1	Mengmonster	4.12146	Geen asbest

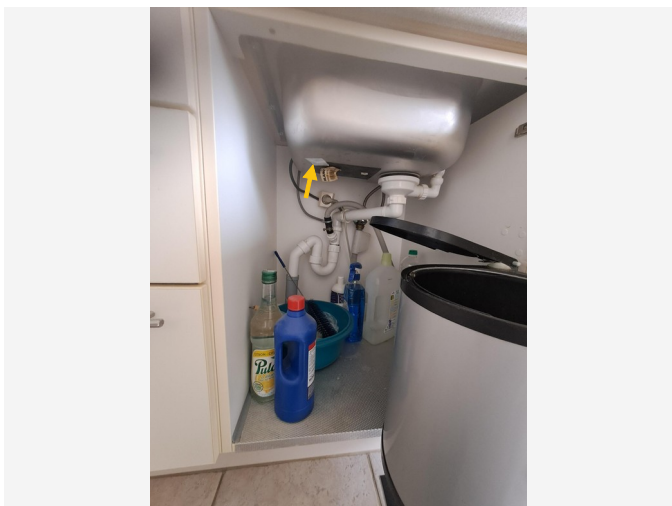
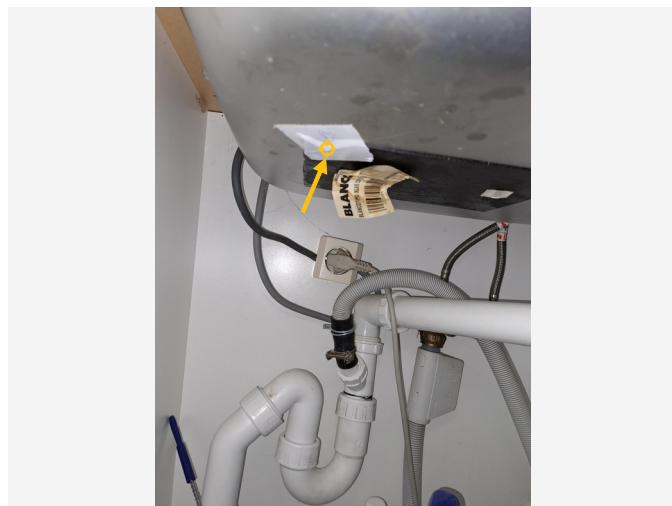
Fiche 10: P2 druppeldemper

Geen asbest

#	Type	Referentie	Resultaat
10.1	Puntmonster	4.12148	Geen asbest

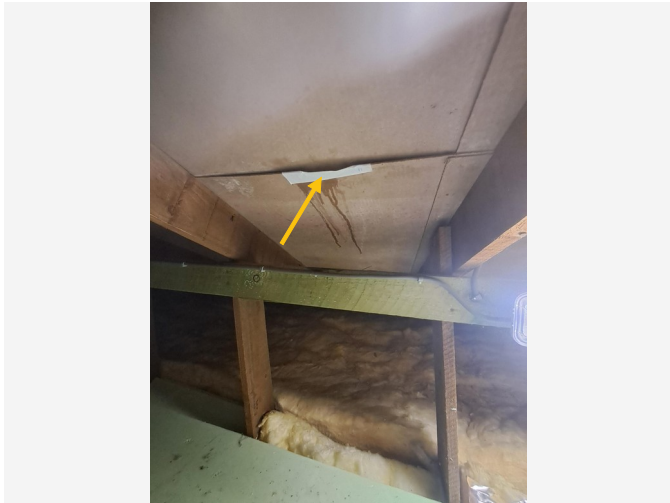
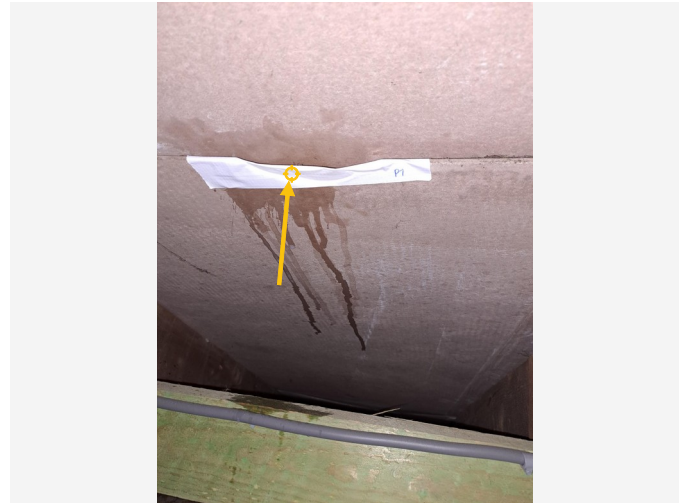
Fiche 11: P1 menuiserie onderdak

Geen asbest

#	Type	Referentie	Resultaat
11.1	Puntmonster	4.12147	Geen asbest

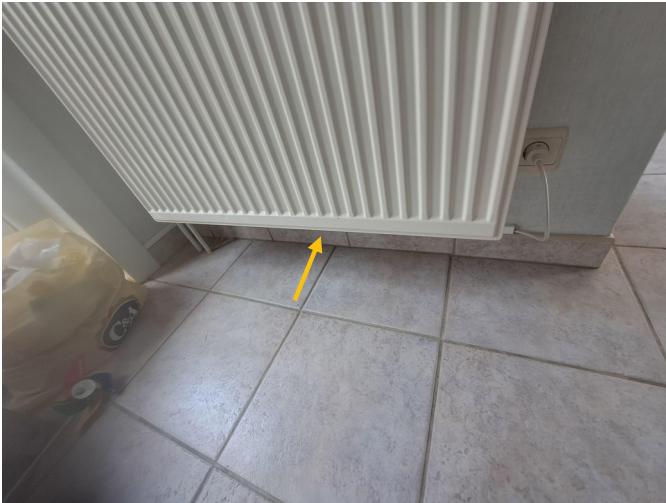
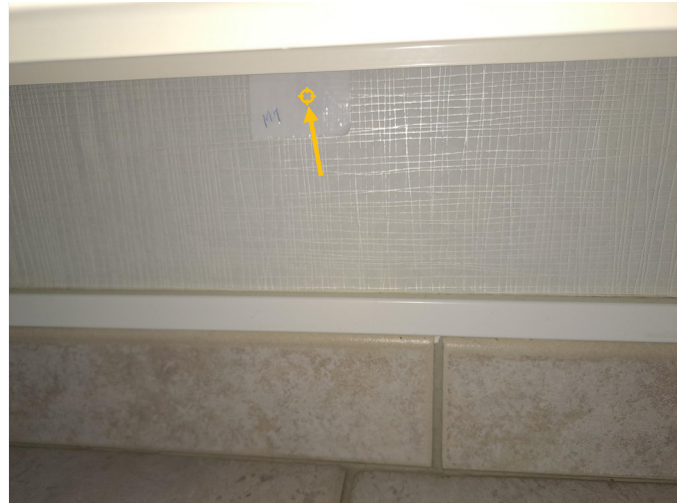
Fiche 12: M1 pleisterwerk muren

Geen asbest

#	Type	Referentie	Resultaat
12.1	Mengmonster	4.12145	Geen asbest
