Asbestinventarisatetest

Testeltsebaan 21, 3272 Scherpenheuvel-Zichem

Attestnummer : 20241107-000313.000

Niet-asbestveilig

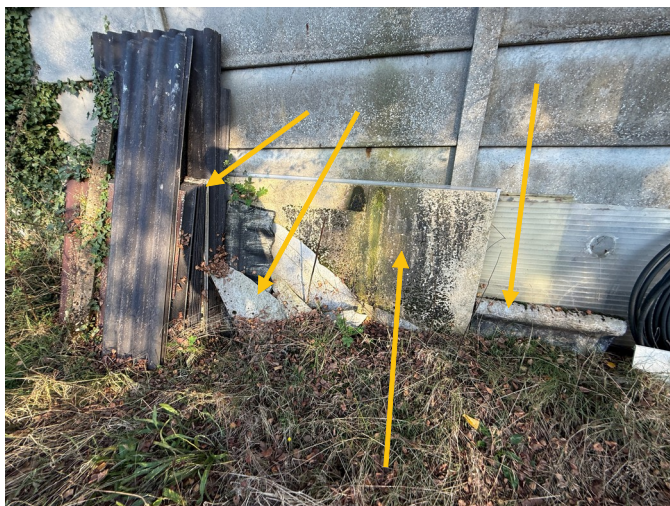
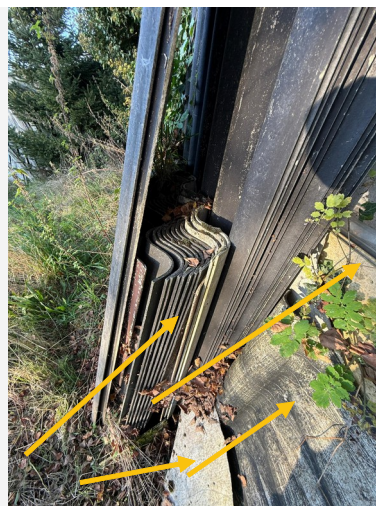
Het asbestmateriaal valt onder de mijlpaal van 2040.

Beschrijving	Asbestafval op verschillende plaatsen
Type afvalstof	Betreft stock-voorraad of gedemonteerde asbestmaterialen
Aanwezige resten	Stukken golfplaat en (gebroken) stukken vlakke asbestcementplaat. De deskundige vermoed dat er op dit deel van het perceel nog meer asbestafval ligt onder de overwoekerende vegetatie, maar kan hierover vanzelfsprekend geen uitspraak doen.
Omgeving	Binnen
Primaire drager	Bodem
Asbestmaterialen	<ul style="list-style-type: none">• Buis, koker, leiding, pijp, doorvoer• Dak- en gevelbekleding - Golfplaat• Plaat, paneel, tablet - Type Menuiserite
Bindmiddel van asbestmateriaal	Cement
Gebondenheid op basis van bindmiddel	Hecht
Hoeveelheid (gewicht - aantal)	<ul style="list-style-type: none">• 100,00 kg - 1 stuk
Totaal gewicht	100,00 kg
Eenvoudig bereikbaar	Ja
Identificatiemethode	Vaststelling zonder monsternamen
Opmerking	Dit gewicht is een beredeneerde benadering en hieraan kunnen geen rechten worden ontleend.

- Verwijder het asbestafval.

- Eenvoudige handelingen: mag via doe-het-zelf of door werknemer(s) met opleidingsattest eenvoudige handelingen
Dit losliggend afval dubbel verpakken in plastic folie en afvoeren naar een erkend asbestafvalverwerker (containerpark).

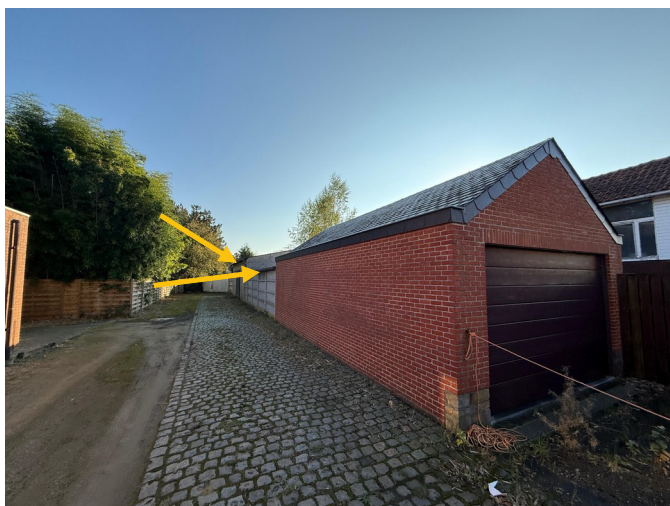
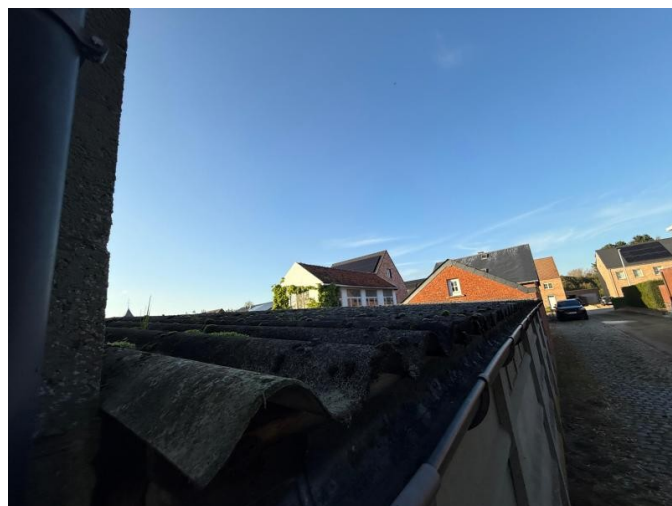
Het asbestmateriaal valt onder de mijlpaal van 2034.

Eindbeoordeling materiaalrisico	Verhoogd materiaalrisico en/of verhoogde kans op vezelvrijgave
Opmerking	Het water dat afstroomt van asbesthoudende daken kan asbestvezels bevatten. Dit water kan men enkel gebruiken in gesloten circuits.

Gebondenheid	Categorie 1: hechtgebonden in oorsprong
Asbestsoort (vezeltype)	Crocidoliet aanwezig
Asbestconcentratie	Laag (< 50%)
Afschermingsgraad van het gehele materiaal	Geheel of deels vrij aan de buitenlucht
Toestand van het materiaal	Matig beschadigd, matig verweerd

Beschrijving	Golfplaten uit asbestcement
Omgeving	Buiten
Primaire drager	Schuin dak
Asbestmateriaal	Dak- en gevelbekleding - Golfplaat
Bindmiddel van asbestmateriaal	Cement
Gebondenheid op basis van bindmiddel	Hecht
Hoeveelheid (oppervlakte - aantal)	<ul style="list-style-type: none">• 130,00 m² - 1 stuk
Totale oppervlakte	130,00 m ²
Eenvoudig bereikbaar	Ja
Bevestigingswijze	<ul style="list-style-type: none">• Geschroefd• Genageld, geniet
Identificatiemethode	Vaststelling zonder monsternamen
Destructieve handeling voor identificatie	Nee
Opmerking	De oppervlakte is een berekende benadering, Hieraan kunnen geen rechten worden ontleend.

- Verwijder dit asbestmateriaal zo snel mogelijk. Volg de toestand goed op.
- Hemelwater dat afspoelt van asbestcement daken of gevels kan asbestdeeltjes bevatten. Gebruik het enkel voor gesloten circuits (bv. spoelen toiletten). Reinig na het vervangen van het dak of de gevel de dakgoten en regenwaterput of -ton om asbesthoudend sediment of slib te verwijderen

- Eenvoudige handelingen: mag via doe-het-zelf of door werknemer(s) met opleidingsattest eenvoudige handelingen
In principe mag men dit zelf verwijderen mits het in acht nemen van de juiste verwijderingsmethode en het dragen van de juiste persoonlijke beschermingsmiddelen. Echter is het aangeraden dit te laten verwijderen door een aannemer/dakwerker met opleidingsattest eenvoudige handelingen, dit omwille van het grote oppervlakte en de hoge graad van verwerking. Ook de lastige vernageling/verroeste schroeven zouden voor heel wat breuken kunnen zorgen, hetgeen leidt tot vezelvrijgave.

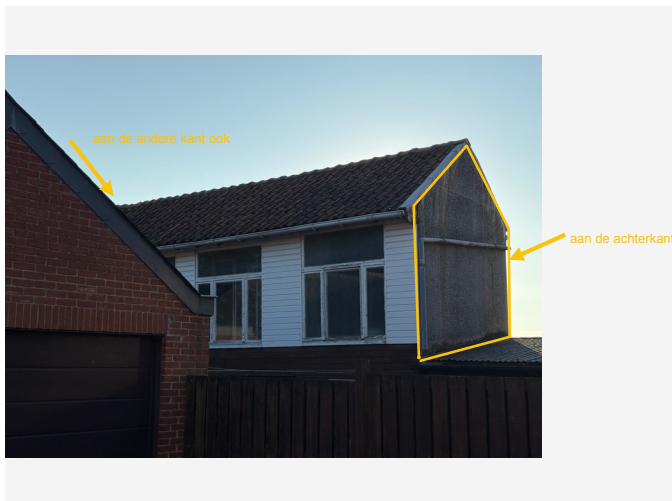
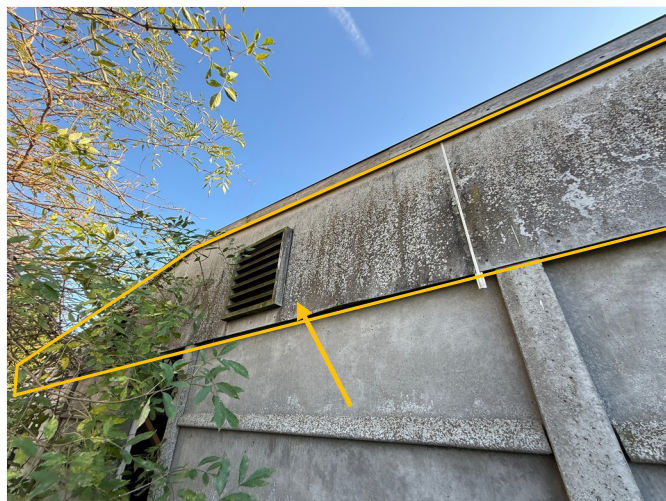
Het asbestmateriaal valt onder de mijlpaal van 2040.

Eindbeoordeling materiaalrisico	Laag materiaalrisico en/of verlaagde kans op vezelvrijgave
---------------------------------	--

Beschrijving	Asbestcementplaten aan de buitenkant van bijgebouw
Omgeving	Buiten
Primaire drager	Wand buitenschil
Asbestmateriaal	Plaat, paneel, tablet - Type Menuiserite
Bindmiddel van asbestmateriaal	Cement
Gebondenheid op basis van bindmiddel	Hecht
Hoeveelheid (oppervlakte - dikte - aantal)	<ul style="list-style-type: none">• 50,00 m² - 0,50 cm - 1 stuk
Totaal volume	0,25 m ³
Eenvoudig bereikbaar	Ja
Bevestigingswijze	<ul style="list-style-type: none">• Genageld, geniet
Identificatiemethode	Vaststelling zonder monstername
Destructieve handeling voor identificatie	Nee
Opmerking	De oppervlakte en de schatting zijn een beredeneerde schatting, hieraan kunnen geen rechten worden ontleend.

- Verwijder dit asbestmateriaal zo snel mogelijk. Volg de toestand goed op.
- Hemelwater dat afspoelt van asbestcement daken of gevels kan asbestdeeltjes bevatten. Gebruik het enkel voor gesloten circuits (bv. spoelen toiletten). Reinig na het vervangen van het dak of de gevel de dakgoten en regenwaterput of -ton om asbesthoudend sediment of slib te verwijderen

- Eenvoudige handelingen: mag via doe-het-zelf of door werknemer(s) met opleidingsattest eenvoudige handelingen
Deze platen mag men zelf demonteren, dubbel verpakken in plastic folie en afvoeren naar een erkend asbestafvalverwerker (containerpark). Ten allen tijden vermijden om te slijpen, zagen of breken. Gebruik de gepaste PBM's (persoonlijk beschermingsmiddelen).

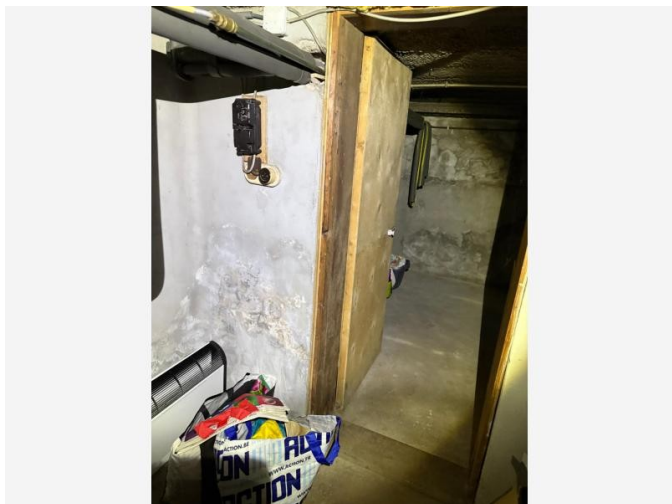
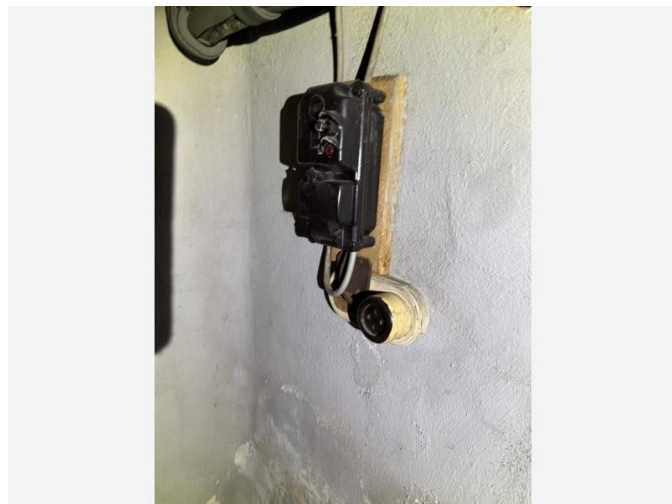
Het asbestmateriaal valt onder de mijlpaal van 2040.

Eindbeoordeling materiaalrisico	Laag materiaalrisico en/of verlaagde kans op vezelvrijgave
Opmerking	Een omkasting kan er voor zorgen dat de blootstellingsgraad wijzigt in het voordeel van de eigenaar. Opgelet: bakeliet tellerkasten of aftakdozen zijn niet altijd eigendom van de eigenaar. In sommige gevallen is dit eigendom van de nutsmaatschappij en dan is het ook verboden hier aan te werken.

Beschrijving	Bakeliet tellerkast en/of zekeringkasten
Omgeving	Binnen
Primaire drager	Communicatie en elektrische infrastructuur en uitrusting
Asbestmateriaal	Plaat, paneel, tablet - Type Bakeliet
Bindmiddel van asbestmateriaal	Kunststof of -hars
Gebondenheid op basis van bindmiddel	Hecht
Hoeveelheid (oppervlakte - dikte - aantal)	<ul style="list-style-type: none"> • 1,00 m² - 1,00 cm - 1 stuk
Totaal volume	0,01 m ³
Eenvoudig bereikbaar	Ja
Bevestigingswijze	<ul style="list-style-type: none"> • Geschroefd
Identificatiemethode	Vaststelling zonder monsternamen
Destructieve handeling voor identificatie	Nee
Opmerking	<p>Deze oppervlakte is niet gemeten maar eerder symbolisch voor alle aanwezige kasten. Bakeliet kan asbest bevatten, maar evengoed niet. Staalname kan dit uitsluiten of bevestigen, echter in de praktijk zal staalname van bakeliet zelden gebeuren wegens onherstelbare schade tot gevolg, dit terwijl de toepassingen veelal nog in gebruik zijn.</p> <p>Opgelet kasten kunnen prive-eigendom zijn maar ook soms toebehoren aan de nutsmaatschappij.</p>

- Zorg voor een veilig beheer. Vermijd het beschadigen van het asbestmateriaal. Controleer de toestand jaarlijks op wijzigingen.

- Eenvoudige handelingen: mag via doe-het-zelf of door werknemer(s) met opleidingsattest eenvoudige handelingen
Bij het verwijderen van oude bakeliet, is het belangrijk om strikt veiligheidsmaatregelen te volgen. Bakeliet zelf kan asbest bevatten.

Vermijd boren, slijpen en breken van bakelieten toepassingen.

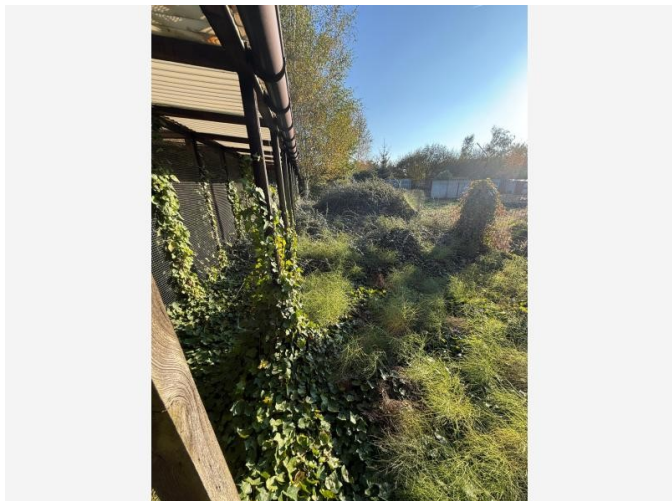
Reden: Overwoekerende vegetatie

Uitleg van de asbestdeskundige: De vegetatie is danig overwoekerd dat een deel van het inspectiegebied niet toegankelijk is.

De deskundige kan dan ook geen volledig oordeel vellen over deze onderdelen van het inspectiegebied. Verder onderzoek is nodig wanneer deze vegetatie is geruimd. De asbestdeskundige inspecteert geen delen die voor hem ontoegankelijk en onveilig zijn. Wanneer hij een deel niet heeft kunnen beoordelen, wordt dat aangeduid in het attest als een beperking.

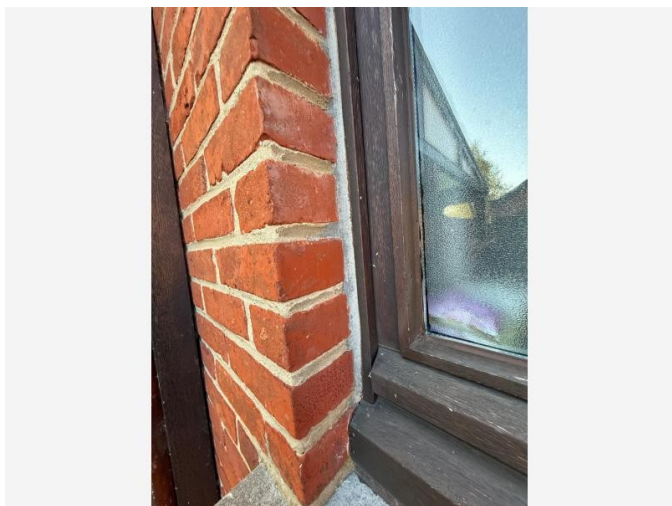
De ramen zelf hebben een soepele kit, tussen de muur en de kozijnen werd er opgevoegd met cement. De kit is bijgevolg niet asbestverdacht.

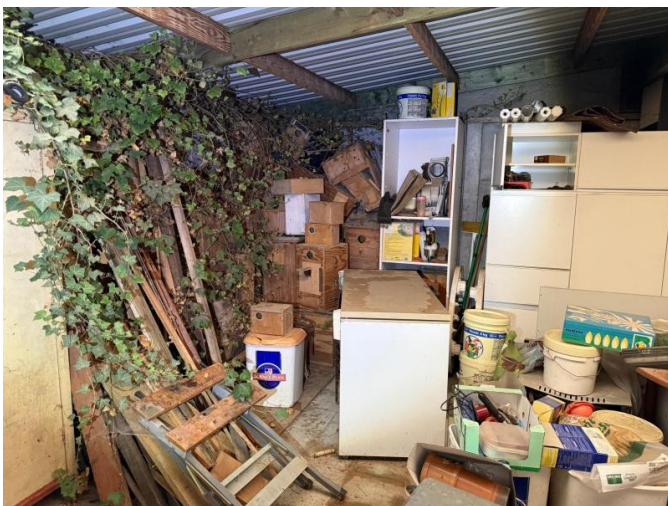
De deskundige heeft alle bijgebouwen geïnspecteerd. In de meeste bijgebouwen zijn er vogelkooien gemaakt, tevens is er in de verschillende bijgebouwen veel materiaal gestockeerd, hetgeen de inspectie bemoeilijkt. De deskundige kan dus niet garanderen dat hij alle asbesttoepassingen heeft kunnen vaststellen. Het kan altijd zijn dat er nog asbesttoepassingen verborgen zitten achter gestockeerde materialen of constructies. Het merendeel van de constructies is vervaardigd uit hout, gemetste betonblokken, metaal en betonnen platen, elk van deze materialen zijn niet asbestverdacht.

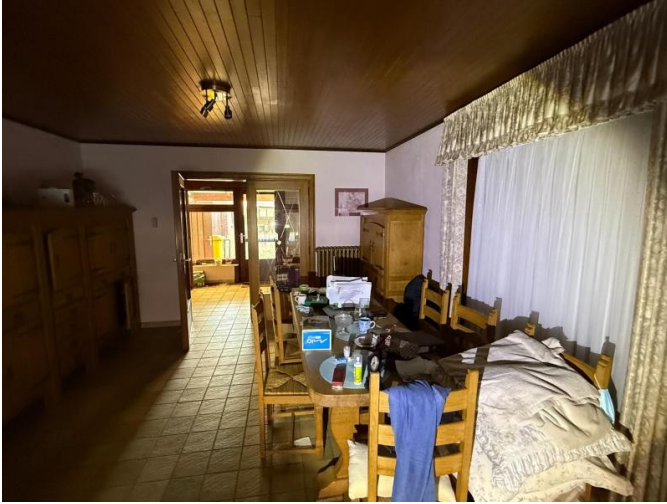
PVC/HOUT bevat geen asbest.

De deskundige kan geen uitspraak doen over achterliggende materialen. Wanneer bij renovatie deze valse plafonds worden gedemonteerd is het raadzaam om eventueel achterliggende materialen correct te beoordelen op de aanwezigheid van asbest, dit kan door staalname en labo analyse.

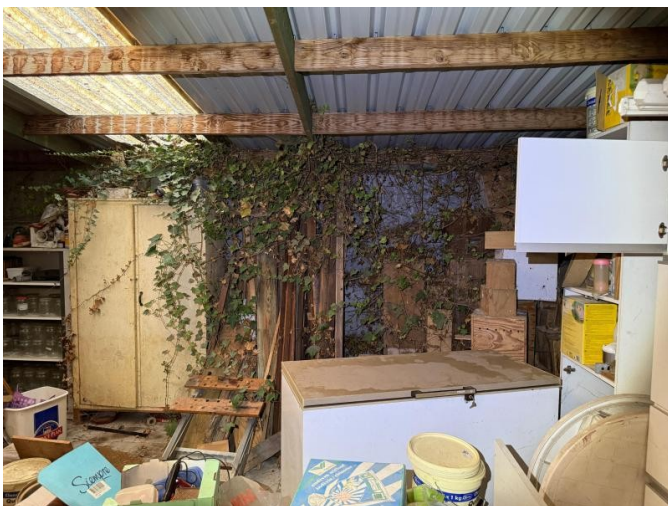
De dakbedekkingen van verschillende bijgebouwen zijn vervaardigd uit niet-asbestverdachte materialen, zoals dakpannen, metalen en plasticen profielplaten of golfplaten uit glasvezel.

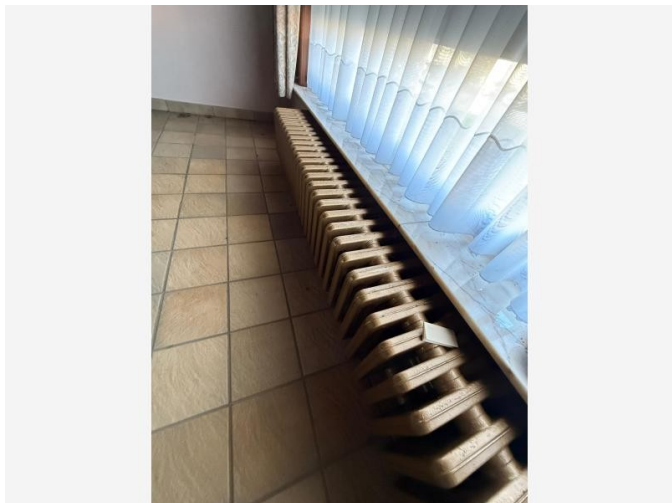
Fiche 10: Raamdorpels/vensterbanken binnen en buiten

De raamdorpels/vensterbanken, zowel langs de binnenzijde als langs de buitenzijde van de woning, zijn vervaardigd uit natuursteen en/of tegels. Deze zijn bij gevolg niet asbestverdacht.

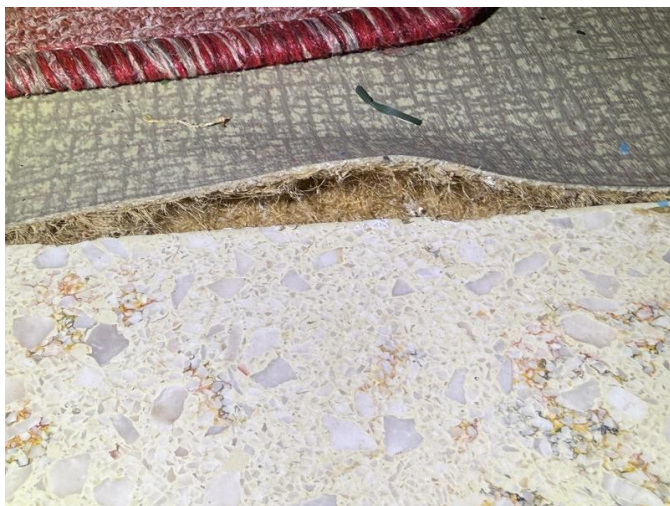
Deze soepele linoleum bevat geen asbest. Langs de muur heeft de deskundige kunnen vaststellen dat er geen zichtbare zwarte (asbesthoudende) lijm werd gebruikt. Zonder destructief onderzoek kan de deskundige niet bepalen of alle lijm eronder al dan niet asbesthoudend is. Wanneer bij renovatiewerken deze vloerbekleding wordt verwijderd, is het raadzaam om de lijm onderliggend correct te beoordelen, want deze kan asbesthoudend zijn. Dit kan door middel van staalname en labo analyse.

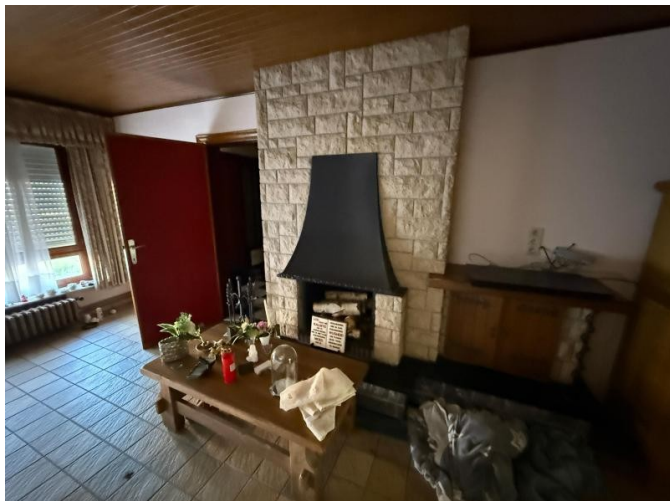
Fiche 12: Schoorsteenmantels en tabletten uit natuursteen

Schoorsteenmantel en tabletten zijn vervaardigd uit natuursteen. De Deskundige heeft geen destructief onderzoek verricht en kan bijgevolg geen uitspraak doen over eventueel asbesthoudende materialen in de schouw.

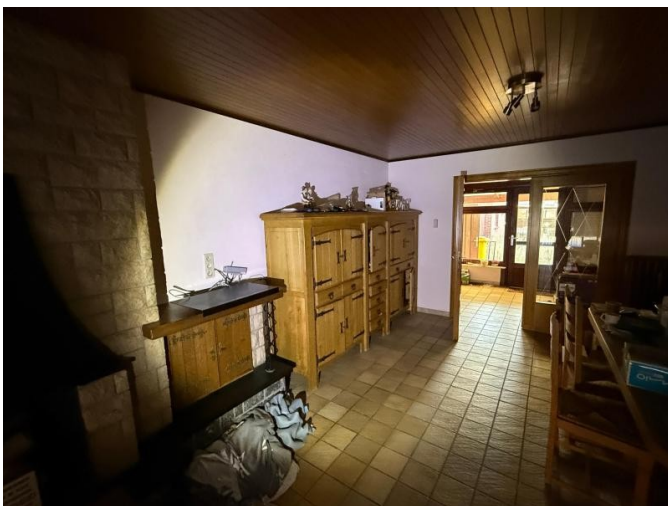
Vloertegels zijn intact en op zich niet asbestverdacht, de deskundige kan echter geen uitspraak doen over de onderliggende lijm. Wanneer bij renovatiewerken deze tegels worden uitgebrouken en deze blijken vastgelijmd, dan kan het zijn dat deze lijm asbesthoudend is. Staalname en labo analyse zijn nodig om dit uit te sluiten of te bevestigen.

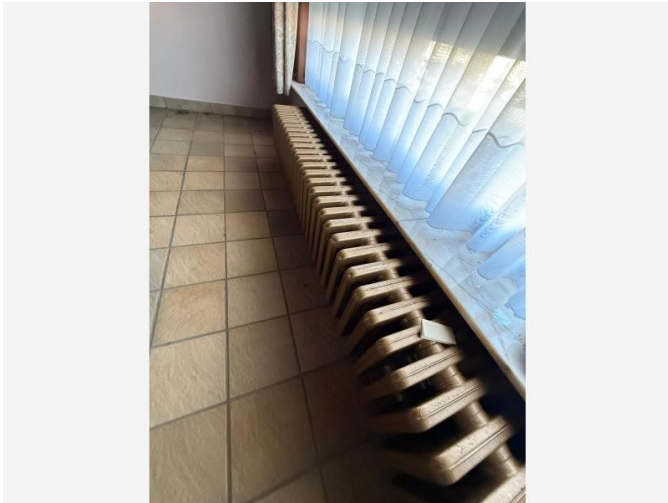
Mogelijks bevat deze radiator een asbestpakking maar evengoed niet, deze radiator is veilig in gebruik. Maar let op bij demonteren.

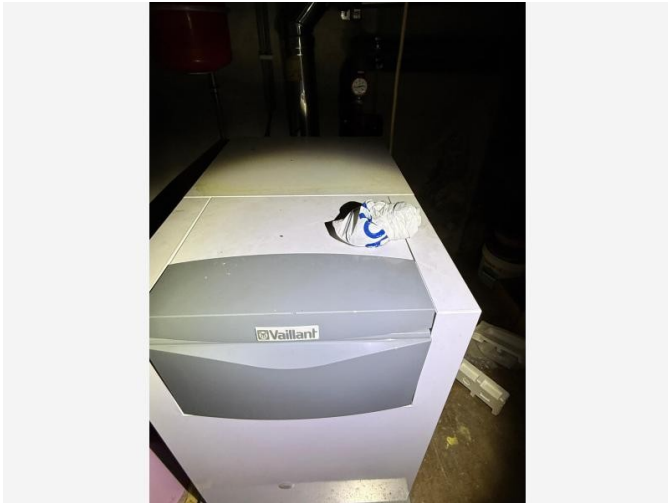
Cv-ketel is van een recent bouwjaar en bevat geen asbest.

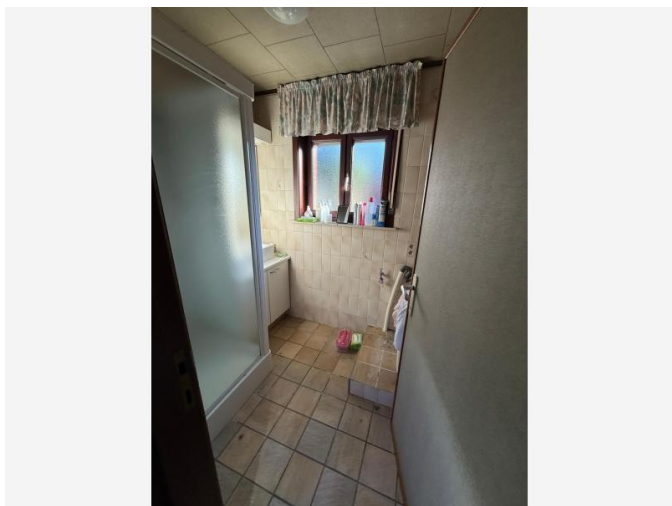
Wandtegels zijn intact en op zich niet asbestverdacht, de deskundige kan echter geen uitspraak doen over de achterliggende lijm. Wanneer bij renovatiewerken deze tegels worden uitgebroken en deze blijken vastgelijmd, dan kan het zijn dat deze lijm asbesthoudend is. Staalname en labo analyse zijn nodig om dit uit te sluiten of te bevestigen.

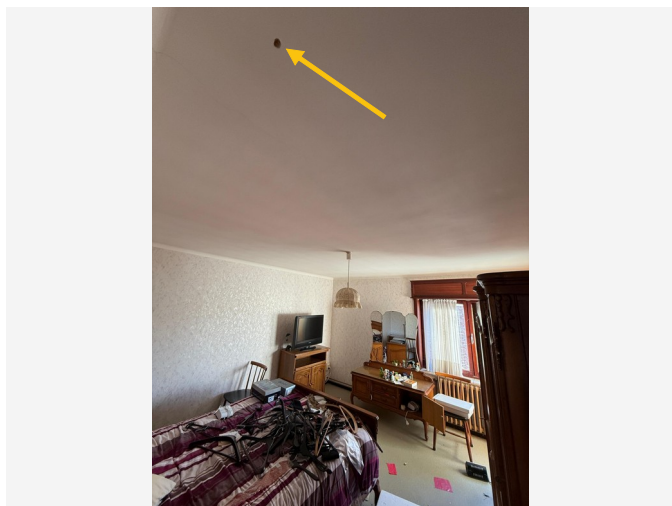
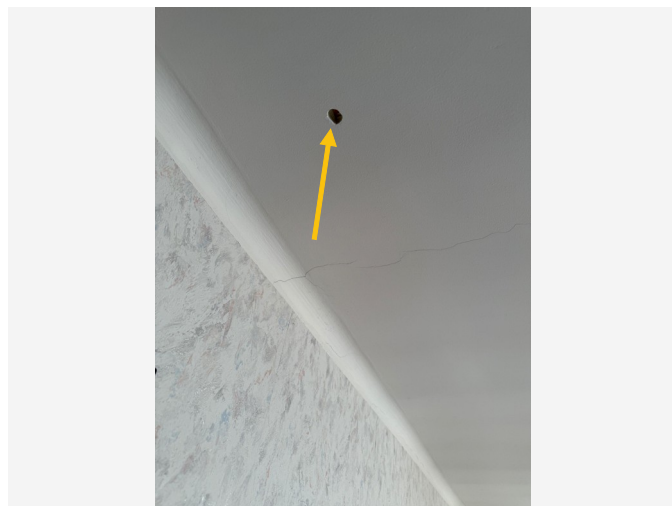
Geen asbest

#	Type	Referentie	Resultaat
18.1	Mengmonster	MM2	Geen asbest

Beschrijving	Beploistering op de plafonds
Omgeving	Binnen
Primaire drager	Plafond
Bindmiddel van materiaal	Gips - kalk
Gebondenheid op basis van bindmiddel	Niet-hechtgebonden
Hoeveelheid (oppervlakte - dikte - aantal)	• 220,00 m ² - 0,50 cm - 1 stuk
Totaal volume	1,10 m ³
Identificatiemethode	Vaststelling met monsternamen
Destructieve handeling voor identificatie	Nee
Opmerking	Deze oppervlakte is een berekende schatting. Er worden geen rechten ontleend aan deze oppervlakten. De dikte is een schatting die voorkomt uit de monsterplaatsen en is daarom niet altijd representatief.

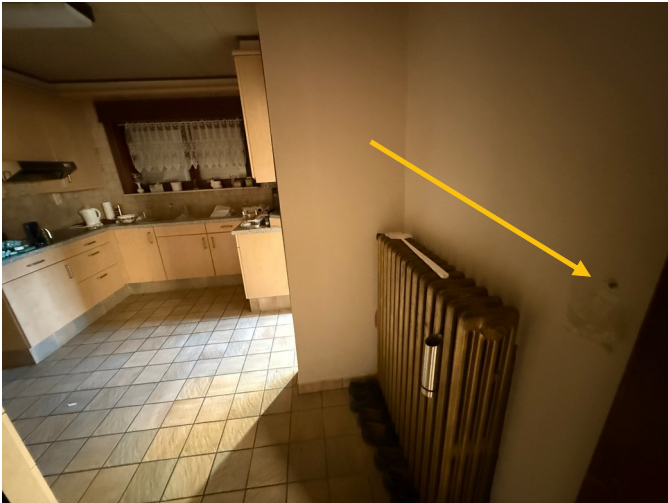
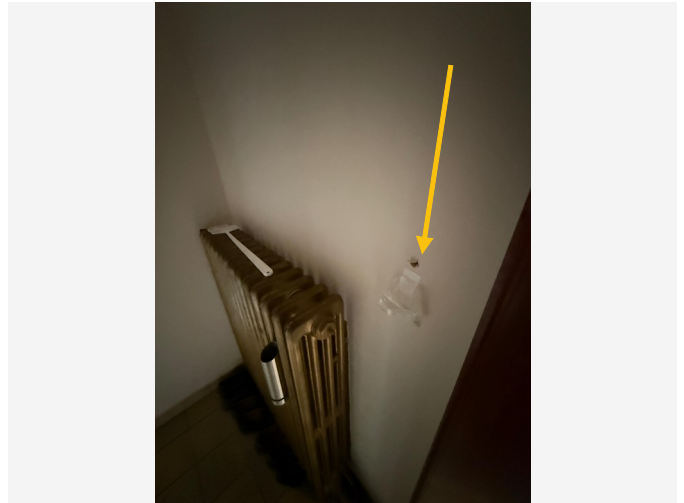
Fiche 19: Beploistering op de muren

Geen asbest

#	Type	Referentie	Resultaat
19.1	Mengmonster	MM1	Geen asbest

Beschrijving	Beploistering op de muren
Omgeving	Binnen
Primaire drager	Binnenwand
Bindmiddel van materiaal	Gips - kalk
Gebondenheid op basis van bindmiddel	Niet-hechtgebonden
Hoeveelheid (oppervlakte - dikte - aantal)	• 440,00 m ² - 0,50 cm - 1 stuk
Totaal volume	2,20 m ³
Identificatiemethode	Vaststelling met monsternamen
Destructieve handeling voor identificatie	Nee
Opmerking	Deze oppervlakte is een berekende schatting. Er worden geen rechten ontleend aan deze oppervlakten. De dikte is een schatting die voorkomt uit de monsterplaatsen en is daarom niet altijd representatief.
