Asbestinventarisatetest

Blakerstraat 6, 3201 Aarschot

Attestnummer : 20240904-000449.000

Uitgegeven op : 04.09.2024

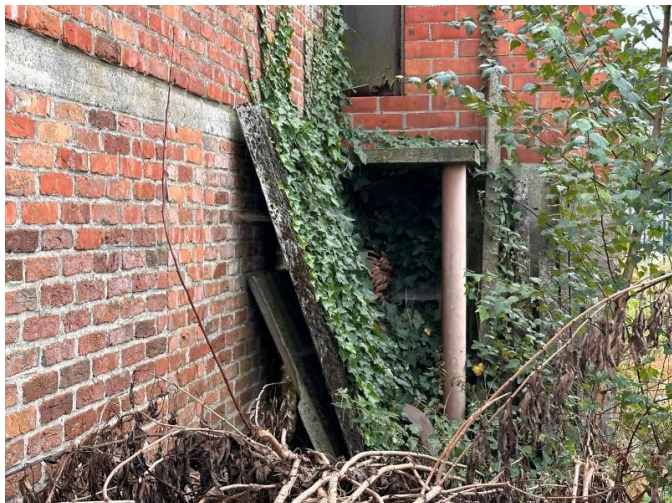
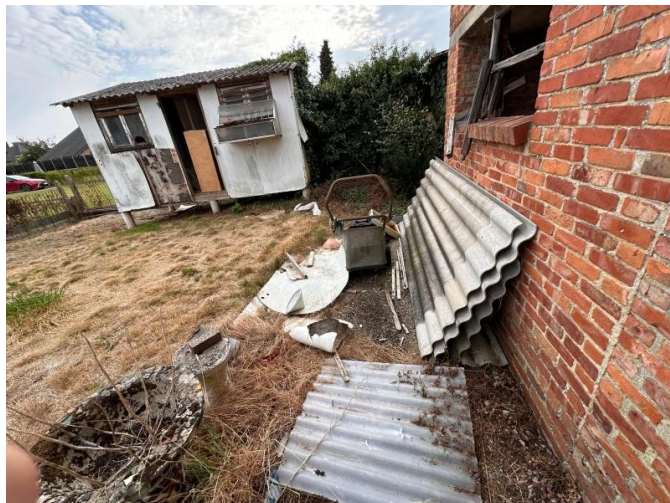
Dringend verwijderen

Beschrijving	Gestockeerde asbesthoudende materialen
Type afvalstof	Betreft stock-voorraad of gedemonteerde asbestmaterialen
Aanwezige resten	Achteraan in de tuin bevinden er zich enkele constructies die vermoedelijk dienst deden als duiventil. Op en rond deze constructies zijn er aanzienlijke hoeveelheden asbesthoudend materiaal gestockeerd. Het betreft zowel golfplaten als vlakke platen. Door de opeenstapeling van de vele materialen kon de deskundige niet alles goed in kaart brengen.
Omgeving	Buiten
Primaire drager	Gedemonteerd of buitengebruik gesteld materiaal
Asbestmaterialen	<ul style="list-style-type: none">Dak- en gevelbekleding - GolfplaatDak- en gevelbekleding - Plaat
Bindmiddel van asbestmateriaal	Cement
Gebondenheid op basis van bindmiddel	Hecht
Hoeveelheid (gewicht - aantal)	<ul style="list-style-type: none">150,00 kg - 1 stuk
Totaal gewicht	150,00 kg
Eenvoudig bereikbaar	Ja
Identificatiemethode	Vaststelling zonder monsternamen

- Verwijder het asbestafval.
- Vermijd het bewerken of het intensief betreden (belopen, rijden, ...) van de verontreinigde zone. Is dit niet mogelijk vraag dan advies aan een erkend bodemsaneringsdeskundige voor verdere maatregelen.

- Eenvoudige handelingen: mag via doe-het-zelf of door werknemer(s) met opleidingsattest eenvoudige handelingen
Al de hechtgebonden toepassingen mag men zelf dubbel verpakt in plastic folie afvoeren naar het containerpark of erkend asbestafvalwerken. Deze toepassingen mag men niet breken, er in slijpen, zagen of boren.

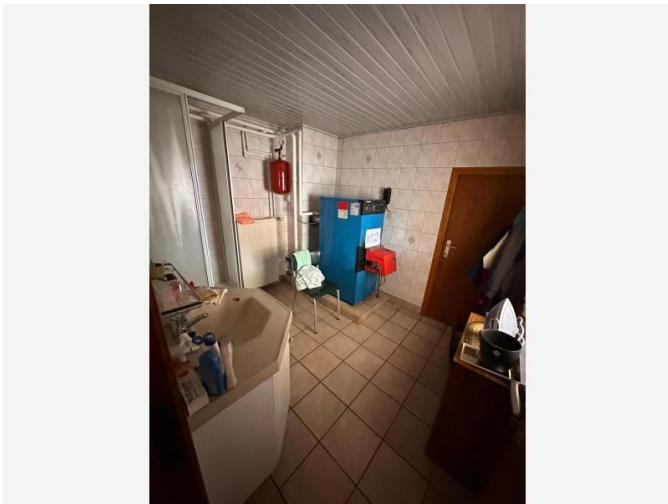
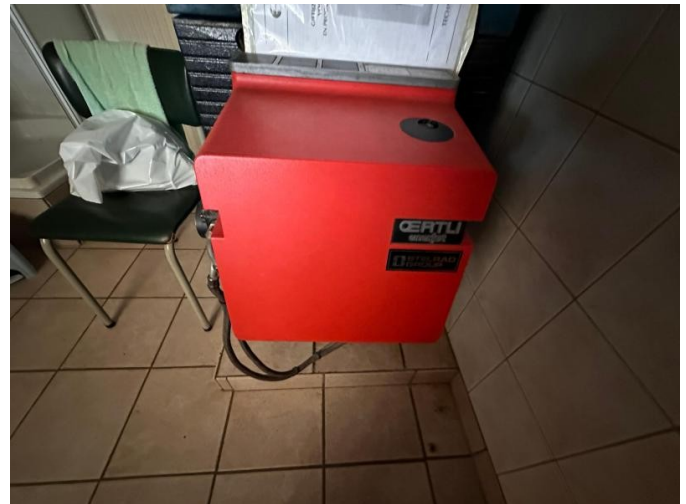
Eindbeoordeling materiaalisico	Laag materiaalisico en/of verlaagde kans op vezelvrijgave
--------------------------------	---

Gebondenheid	Categorie 2: niet-hechtgebonden met matrix
Asbestsoort (vezeltype)	Alleen chrysotiel
Asbestconcentratie	Hoog ($\geq 50\%$)
Afschermingsgraad van het gehele materiaal	Geheel of deels (ook) vrij aan de binnenlucht
Toestand van het materiaal	Onbeschadigd, niet verweerd

Beschrijving	CV-ketel
Omgeving	Binnen
Primaire drager	HVAC infrastructuur en uitrusting
Asbestmateriaal	Pakking, dichting
Bindmiddel van asbestmateriaal	Karton - papier - viltachtig
Gebondenheid op basis van bindmiddel	Niet-hechtgebonden
Hoeveelheid (gewicht - aantal)	<ul style="list-style-type: none">• 1,00 kg - 1 stuk
Totaal gewicht	1,00 kg
Eenvoudig bereikbaar	Ja
Bevestigingswijze	<ul style="list-style-type: none">• Geklemd
Identificatiemethode	Vaststelling zonder monstername
Destructieve handeling voor identificatie	Nee
Opmerking	Dit betreft eerder een symbolische waarde, er kunnen geen rechten aan worden ontleend. De CV-ketel is van het merk Oertli. Dit merk gebruikte tot 1988 asbesthoudende materialen in het toestellen. Gezien de ketel dateert van 1986. De literatuur sluit bijgevolg niet uit dat er geen asbesthoudende materialen aanwezig zijn.

- Zorg voor een veilig beheer. Vermijd het beschadigen van het asbestmateriaal. Controleer de toestand jaarlijks op wijzigingen.

- Eenvoudige handelingen: enkel door erkend asbestverwijderaar
Moesten er zich pakkingen bevinden in deze CV-ketel, kan men ervoor opteren om de brander door een erkend asbestverwijderaar te laten demonteren en in zijn geheel af te voeren naar een erkend asbestafvalverwerker.
- Hermetische zone (erkend asbestverwijderaar)
Kartonnen asbestoepassingen dienen steeds in hermetische zones te worden verwijderd. In de praktijk zal een erkend asbestverwijderaar mogelijks opteren om het gedeelte dat asbest bevat, te scheiden van de rest van de CV-ketel zonder beschadigingen aan te brengen aan deze pakking/dichting.

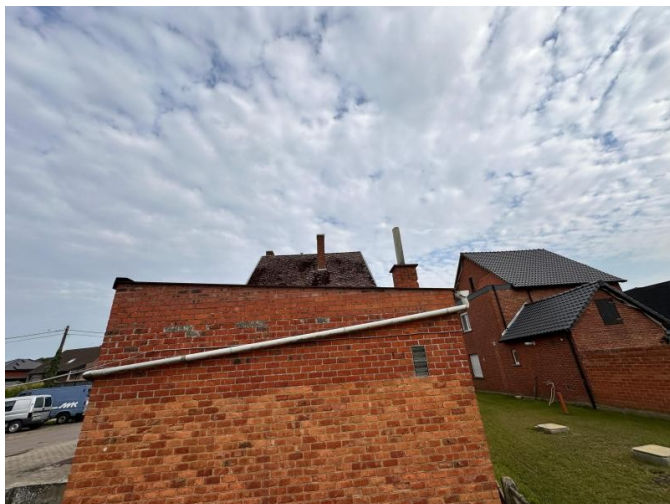
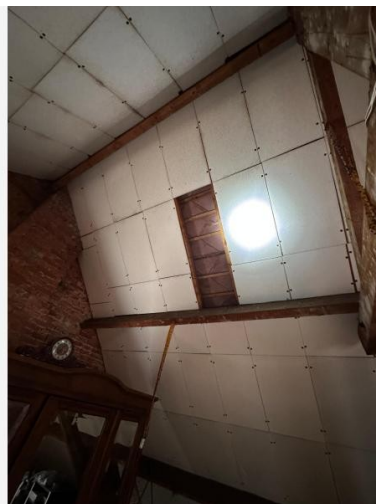
Eindbeoordeling materiaalrisico	Verhoogd materiaalrisico en/of verhoogde kans op vezelvrijgave
---------------------------------	--

Gebondenheid	Categorie 1: hechtgebonden in oorsprong
Asbestsoort (vezeltype)	Alleen chrysotiel
Asbestconcentratie	Laag (< 50%)
Afschermingsgraad van het gehele materiaal	Geheel of deels (ook) vrij aan de binnenlucht
Toestand van het materiaal	Matig beschadigd, matig verweerd

Beschrijving	Leien op het dak
Omgeving	Buiten
Primaire drager	Schuin dak
Asbestmateriaal	Dak- en gevelbekleding - Lei, shingle
Bindmiddel van asbestmateriaal	Cement
Gebondenheid op basis van bindmiddel	Hecht
Hoeveelheid (oppervlakte - aantal)	<ul style="list-style-type: none">• 90,00 m² - 1 stuk
Totale oppervlakte	90,00 m ²
Eenvoudig bereikbaar	Ja
Bevestigingswijze	<ul style="list-style-type: none">• Genageld, geniet
Identificatiemethode	Vaststelling zonder monsternamen
Destructieve handeling voor identificatie	Nee
Opmerking	Deze opmeting is een bereedeneerde schatting, aan deze waarden kunnen geen rechten worden ontleend.

- Zorg voor een veilig beheer. Vermijd het beschadigen van het asbestmateriaal. Controleer de toestand jaarlijks op wijzigingen.
- Hemelwater dat afspoelt van asbestcement daken of gevels kan asbestdeeltjes bevatten. Gebruik het enkel voor gesloten circuits (bv. spoelen toiletten). Reinig na het vervangen van het dak of de gevel de dakgoten en regenwaterput of -ton om asbesthoudend sediment of slib te verwijderen

- Eenvoudige handelingen: mag via doe-het-zelf of door werknemer(s) met opleidingsattest eenvoudige handelingen
Deze toepassing mag men zelf verwijderen volgens het principe van éénvoudige handelingen. Men mag de leien niet breken, tevens niet in boren, slijpen, of zagen. De leien dienen dubbel verpakt in plastic folie te worden afgevoerd naar het containerpark of een erkend asbestafvalverwerker.
- Eenvoudige handelingen: enkel door erkend asbestverwijderaar
Gezien de grote hoeveelheid leien en de hoogte van het dak, is het aangeraden om deze werken te laten uitvoeren door een erkend aannemer met attest voor éénvoudige handelingen.

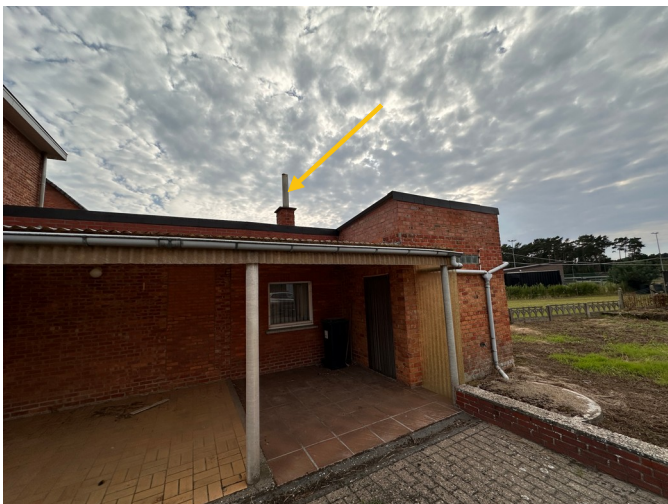
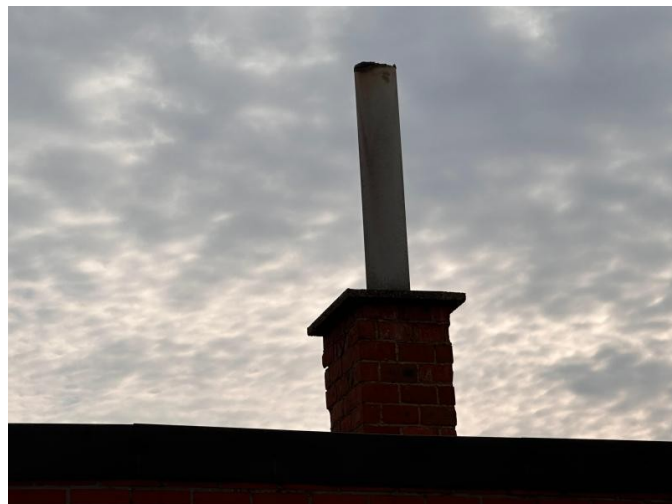
Eindbeoordeling materiaalrisico	Verhoogd materiaalrisico en/of verhoogde kans op vezelvrijgave
---------------------------------	--

Gebondenheid	Categorie 1: hechtgebonden in oorsprong
Asbestsoort (vezeltype)	Alleen chrysotiel
Asbestconcentratie	Laag (< 50%)
Afschermingsgraad van het gehele materiaal	Geheel of deels vrij aan de buitenlucht
Toestand van het materiaal	Matig beschadigd, matig verweerd

Beschrijving	Rookgaskanaal uit asbestcement
Omgeving	Buiten
Primaire drager	HVAC infrastructuur en uitrusting
Asbestmateriaal	Rookgaskanaal
Bindmiddel van asbestmateriaal	Cement
Gebondenheid op basis van bindmiddel	Hecht
Hoeveelheid (lengte - omtrek - dikte - aantal)	<ul style="list-style-type: none">• 1,00 m - 60,00 cm - 1,00 cm - 1 stuk
Totaal volume	0,006 m ³
Eenvoudig bereikbaar	Ja
Bevestigingswijze	<ul style="list-style-type: none">• Verlijmd, ingegoten, versmeerd
Identificatiemethode	Vaststelling zonder monsternamen
Destructieve handeling voor identificatie	Nee
Opmerking	Deze opmeting betreft een beredeneerde schatting, hieraan kunnen geen rechten worden ontleend.

- Zorg voor een veilig beheer. Vermijd het beschadigen van het asbestmateriaal. Controleer de toestand jaarlijks op wijzigingen.

- Eenvoudige handelingen: mag via doe-het-zelf of door werknemer(s) met opleidingsattest eenvoudige handelingen
Indien men deze toepassing zonder te beschadigen kan vrijmaken mag dit zelf demonteren volgens het principe van éénvoudige handelingen. Men mag de buis niet breken, er niet in boren, zagen of slijpen. Dubbel verpakt in plastick folie afvoeren naar het containerpark.

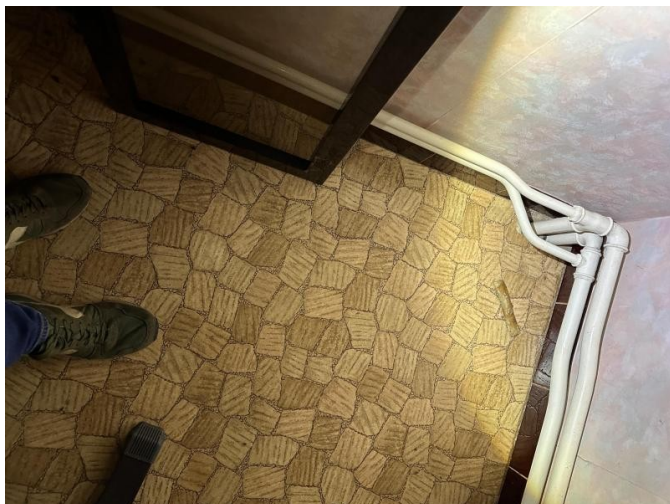
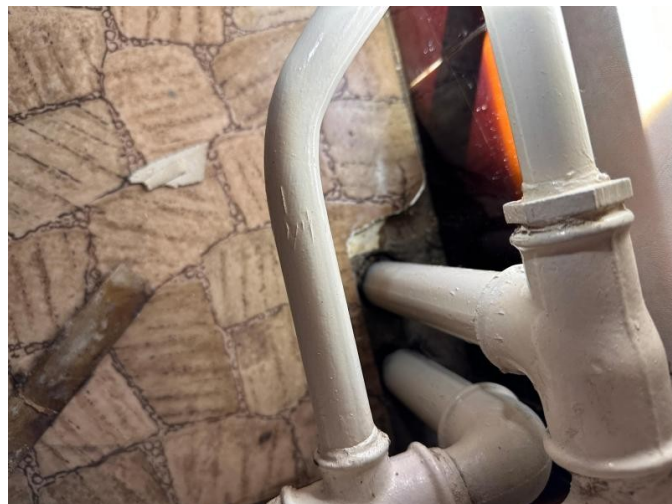
Eindbeoordeling materiaalrisico	Verhoogd materiaalrisico en/of verhoogde kans op vezelvrijgave
---------------------------------	--

Gebondenheid	Categorie 2: niet-hechtgebonden met matrix
Asbestsoort (vezeltype)	Alleen chrysotiel
Asbestconcentratie	Hoog ($\geq 50\%$)
Afschermingsgraad van het gehele materiaal	Geheel of deels (ook) vrij aan binnenluchtstromen
Toestand van het materiaal	Licht beschadigd, licht verweerd. Intact calciumsilicaatmateriaal of categorie III 'gebondenheid'

#	Type	Referentie	Resultaat
5.1	Puntmonster	P1	Chrysotiel

Beschrijving	Vinyl vloerbekleding
Omgeving	Binnen
Primaire drager	Vloer
Asbestmateriaal	Prefab - afwerking - Vloerzeil
Bindmiddel van asbestmateriaal	Karton - papier - viltachtig
Gebondenheid op basis van bindmiddel	Niet-hechtgebonden
Hoeveelheid (oppervlakte - aantal)	<ul style="list-style-type: none">• 80,00 m² - 1 stuk
Totale oppervlakte	80,00 m ²
Eenvoudig bereikbaar	Ja
Bevestigingswijze	<ul style="list-style-type: none">• Verlijmd, ingegoten, versmeerd
Identificatiemethode	Vaststelling met monstername
Destructieve handeling voor identificatie	Nee
Opmerking	Deze opmeting is een bereedeneerde schatting, aan deze waarden kunnen geen rechten worden ontleend.

- Verwijder dit asbestmateriaal zo snel mogelijk. Volg de toestand goed op.

- Hermetische zone (erkend asbestverwijderaar)
Blij het lostrekken van dit vloerzeil zullen er asbestvezels vrijkomen. De kartonlaag aan de onderkant van dit vloerzeil kan niet éénvoudig worden verwijderd zonder schade en vrijgave van asbestvezels tot gevolg. Deze toepassing dient verwijderd te door een erkend asbestverwijderaar in hermetische zone.

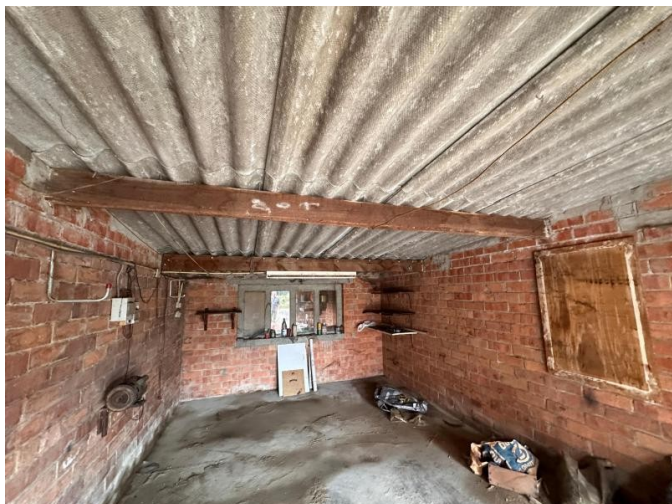
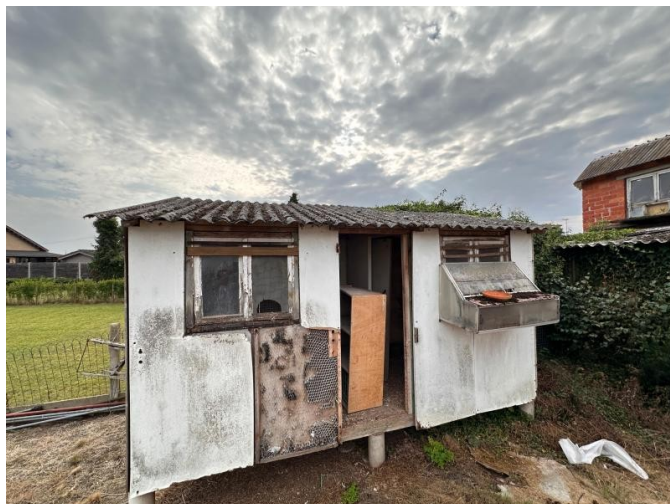
Eindbeoordeling materiaalrisico	Verhoogd materiaalrisico en/of verhoogde kans op vezelvrijgave
---------------------------------	--

Gebondenheid	Categorie 1: hechtgebonden in oorsprong
Asbestsoort (vezeltype)	Alleen chrysotiel
Asbestconcentratie	Laag (< 50%)
Afschermingsgraad van het gehele materiaal	Geheel of deels vrij aan de buitenlucht
Toestand van het materiaal	Matig beschadigd, matig verweerd

Beschrijving	asbesthoudende golfplaten
Omgeving	Grenst aan binnen- en buitenlucht
Primaire drager	Schuin dak
Asbestmateriaal	Dak- en gevelbekleding - Golfplaat
Bindmiddel van asbestmateriaal	Cement
Gebondenheid op basis van bindmiddel	Hecht
Hoeveelheid (oppervlakte - aantal)	<ul style="list-style-type: none">• 120,00 m² - 1 stuk
Totale oppervlakte	120,00 m ²
Eenvoudig bereikbaar	Ja
Bevestigingswijze	<ul style="list-style-type: none">• Geschroefd• Genageld, geniet
Identificatiemethode	Vaststelling zonder monsternamen
Destructieve handeling voor identificatie	Nee

- Verwijder dit asbestmateriaal zo snel mogelijk. Volg de toestand goed op.

- Eenvoudige handelingen: mag via doe-het-zelf of door werknemer(s) met opleidingsattest eenvoudige handelingen
Deze toepassing mag men zelf demonteren volgens het principe van éénvoudige handelingen. Bij het demonteren van de golfplaten mag men deze niet breken, er in boren, slijpen of zagen. Ze dienen dubbel verpakt in plastick folie te worden afgevoerd naar het containerpark of een erkend asbestafvalverwerker.
- Eenvoudige handelingen: enkel door erkend asbestverwijderaar
Gezien de grote hoeveelheid en de grote mate aan verwerking van de asbesthoudende golfplaten is het aangeraden deze te laten verwijderen door een erkend aannemer.

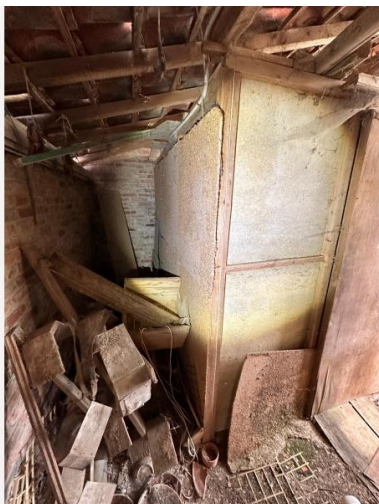
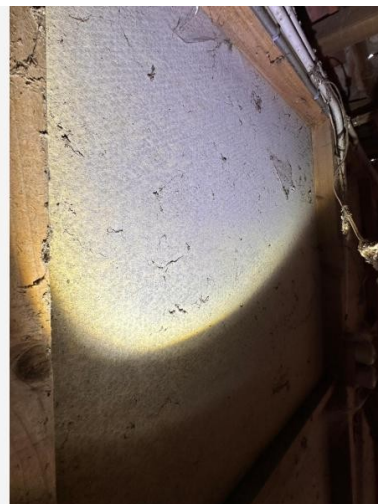
Eindbeoordeling materiaalrisico	Verhoogd materiaalrisico en/of verhoogde kans op vezelvrijgave
---------------------------------	--

Gebondenheid	Categorie 1: hechtgebonden in oorsprong
Asbestsoort (vezeltype)	Alleen chrysotiel
Asbestconcentratie	Laag (< 50%)
Afschermingsgraad van het gehele materiaal	Geheel of deels (ook) vrij aan de binnenlucht
Toestand van het materiaal	Matig beschadigd, matig verweerd

Beschrijving	Duiventils
Omgeving	Buiten
Primaire drager	Wandopening verticaal (raam, deur, ...)
Asbestmateriaal	Plaat, paneel, tablet - Type Menuiserite
Bindmiddel van asbestmateriaal	Cement
Gebondenheid op basis van bindmiddel	Hecht
Hoeveelheid (oppervlakte - dikte - aantal)	<ul style="list-style-type: none"> • 40,00 m² - 0,50 cm - 1 stuk
Totaal volume	0,20 m ³
Eenvoudig bereikbaar	Ja
Bevestigingswijze	<ul style="list-style-type: none"> • Geschroefd • Genageld, geniet
Identificatiemethode	Vaststelling zonder monstername
Destructieve handeling voor identificatie	Nee
Opmerking	<p>Deze waarde is een beredeneerde schatting, hieraan kunnen geen rechten worden ontleend. De duiventils zijn grotendeels vervaardigd uit hechtgebonden asbestcementtoepassingen (los van de bakstenen constructie gezien). De deskundige heeft ervoor geopteerd om de verschillende vastgestelde materialen in deze fiche te beschrijven. Naast de golfplaten dakconstructies dewelke reeds in een andere fiche worden aangehaald, zijn er ook andere toepassingen gebruikt in deze constructies. Zo werden sommige scheidingswanden gebouwd met menuiserite platen. Ook een landingsplatform voor de duiven is vervaardigd uit dit plaatmateriaal. De deuren werden ook bekleed met dit plaatmateriaal.</p>

- Verwijder dit asbestmateriaal zo snel mogelijk. Volg de toestand goed op.

- Eenvoudige handelingen: enkel door erkend asbestverwijderaar
Gezien de grote hoeveelheid aan vastgeschroefde/genagelde toepassingen is het aangeraden om deze toepassingen te laten verwijderen door een erkend asbestverwijderaar.

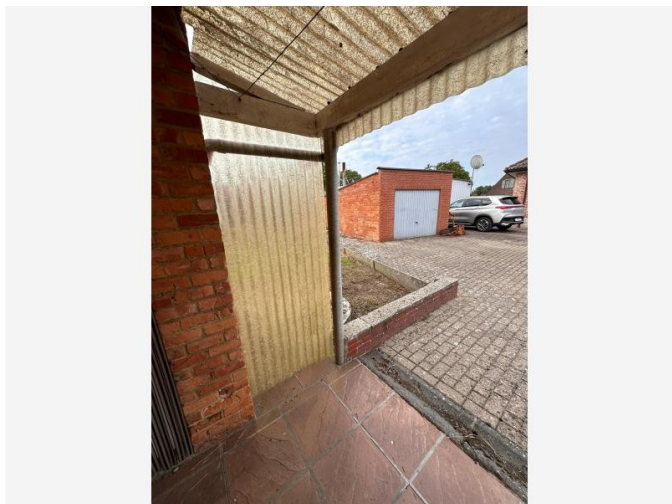
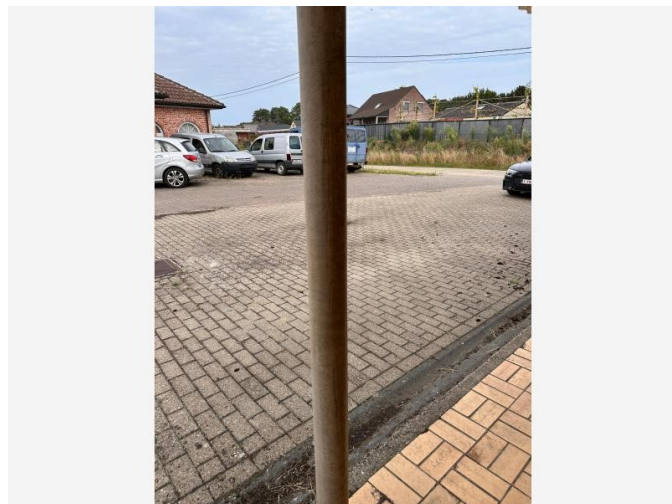
Eindbeoordeling materiaalrisico	Laag materiaalrisico en/of verlaagde kans op vezelvrijgave
---------------------------------	--

Gebondenheid	Categorie 1: hechtgebonden in oorsprong
Asbestsoort (vezeltype)	Alleen chrysotiel
Asbestconcentratie	Laag (< 50%)
Afschermingsgraad van het gehele materiaal	Geheel of deels vrij aan de buitenlucht
Toestand van het materiaal	Licht beschadigd, licht verweerd. Intact calciumsilicaatmateriaal of categorie III 'gebondenheid'

Beschrijving	Verloren bekisting - steunpalen terras
Omgeving	Buiten
Primaire drager	Fundering-draagstructuur (horizontaal, verticaal)
Asbestmateriaal	Verloren bekisting - Buis, koker
Bindmiddel van asbestmateriaal	Cement
Gebondenheid op basis van bindmiddel	Hecht
Hoeveelheid (lengte - omtrek - dikte - aantal)	<ul style="list-style-type: none">• 2,20 m - 60,00 cm - 1,00 cm - 2 stuks
Totaal volume	0,026 m ³
Eenvoudig bereikbaar	Ja
Bevestigingswijze	<ul style="list-style-type: none">• Geklemd
Identificatiemethode	Vaststelling zonder monsternamen
Destructieve handeling voor identificatie	Nee
Opmerking	Aan deze gemeten waarden kunnen geen rechten worden ontleend.

- Zorg voor een veilig beheer. Vermijd het beschadigen van het asbestmateriaal. Controleer de toestand jaarlijks op wijzigingen.

- Eenvoudige handelingen: mag via doe-het-zelf of door werknemer(s) met opleidingsattest eenvoudige handelingen
Deze asbesthoudende steunpalen mag men in principe zelf verwijderen volgens de methode van éénvoudige handelingen. Er mag niet in de buis worden geslepen, geboord, gezaagd... Onderaan de paal kan met deze vrijmaken door rondom de buis het beton uit te pikeren. Het geheel dubbel verpakken in plastic folie en afvoeren naar het containerpark of een erkend asbestafval verwerker.
- Eenvoudige handelingen: enkel door erkend asbestverwijderaar
Gezien de grote hoeveelheid aan aanwezige asbesttoepassingen is het eerder raadzaam deze verwijderingswerken uit te besteden aan een erkend aannemer die beschikt over de juiste attesten.

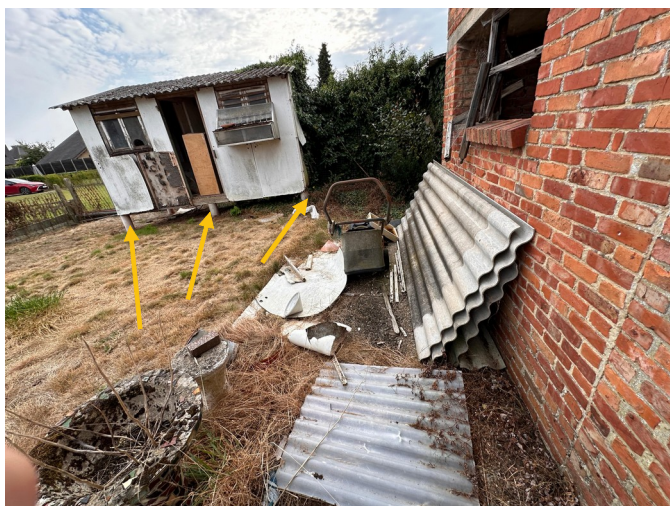
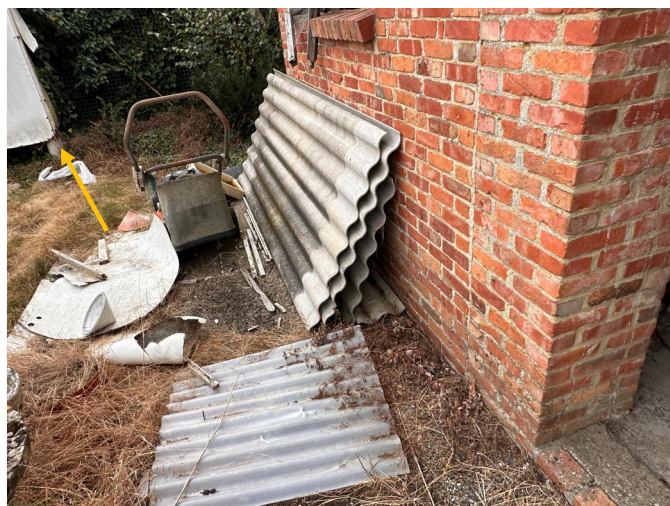
Eindbeoordeling materiaalrisico	Laag materiaalrisico en/of verlaagde kans op vezelvrijgave
---------------------------------	--

Gebondenheid	Categorie 1: hechtgebonden in oorsprong
Asbestsoort (vezeltype)	Alleen chrysotiel
Asbestconcentratie	Laag (< 50%)
Afschermingsgraad van het gehele materiaal	Geheel of deels vrij aan de buitenlucht
Toestand van het materiaal	Licht beschadigd, licht verweerd. Intact calciumsilicaatmateriaal of categorie III 'gebondenheid'

Beschrijving	Verloren bekisting - steunpalen duiveltijl
Omgeving	Buiten
Primaire drager	Fundering-draagstructuur (horizontaal, verticaal)
Asbestmateriaal	Verloren bekisting - Buis, koker
Bindmiddel van asbestmateriaal	Cement
Gebondenheid op basis van bindmiddel	Hecht
Hoeveelheid (lengte - omtrek - dikte - aantal)	<ul style="list-style-type: none">• 0,30 m - 60,00 cm - 1,00 cm - 1 stuk
Totaal volume	0,002 m ³
Eenvoudig bereikbaar	Ja
Bevestigingswijze	<ul style="list-style-type: none">• Geklemd
Identificatiemethode	Vaststelling zonder monsternamen
Destructieve handeling voor identificatie	Nee
Opmerking	De palen onder één van de duiventils is asbestverdacht. Deze werden gebruikt als verloren bekisting en doen dienst als fundering. De deskundige heeft de diepte van deze palen niet kunnen vaststellen.

- Verwijder dit asbestmateriaal zo snel mogelijk. Volg de toestand goed op.

- Eenvoudige handelingen: enkel door erkend asbestverwijderaar
Gezien de moeilijkheid om deze palen te verwijderen is het aangeraden dit uit te besteden aan een erkende asbestverwijderaar/aannemer.

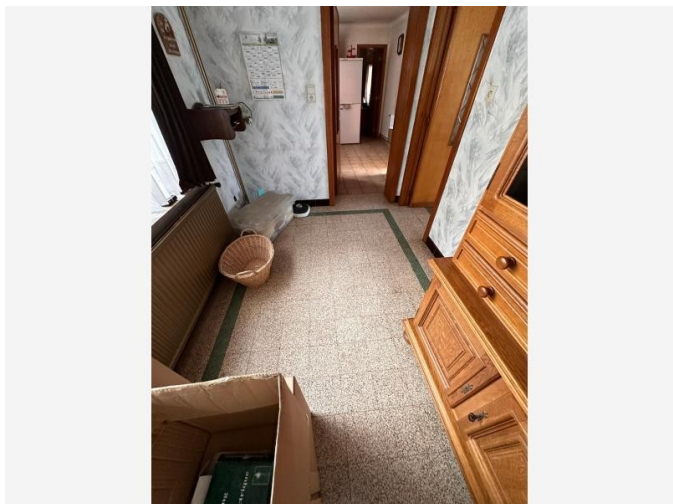
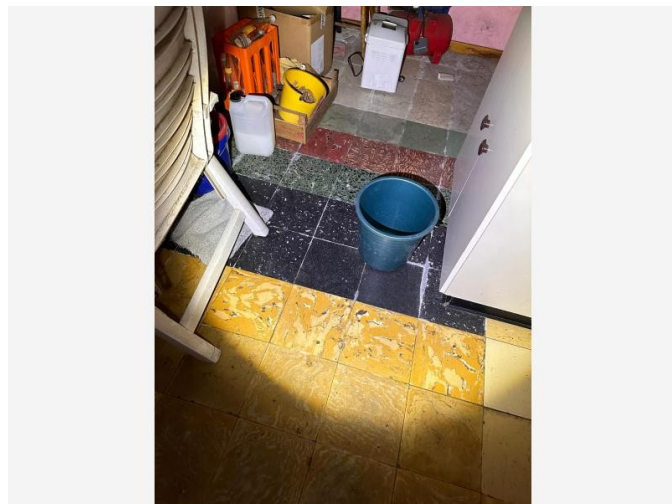
Eindbeoordeling materiaalrisico	Laag materiaalrisico en/of verlaagde kans op vezelvrijgave
---------------------------------	--

Gebondenheid	Categorie 1: hechtgebonden in oorsprong
Asbestsoort (vezeltype)	Alleen chrysotiel
Asbestconcentratie	Laag (< 50%)
Afschermingsgraad van het gehele materiaal	Geheel of deels (ook) vrij aan binnenluchtstromen
Toestand van het materiaal	Onbeschadigd, niet verweerd

Beschrijving	Vloertegels in de woning
Omgeving	Binnen
Primaire drager	Vloer
Asbestmateriaal	Prefab - afwerking - Tegel
Bindmiddel van asbestmateriaal	Cement
Gebondenheid op basis van bindmiddel	Hecht
Hoeveelheid (oppervlakte - dikte - aantal)	<ul style="list-style-type: none">• 140,00 m² - 1,00 cm - 1 stuk
Totaal volume	1,40 m ³
Eenvoudig bereikbaar	Ja
Bevestigingswijze	<ul style="list-style-type: none">• Geklemd• Verlijmd, ingegoten, versmeerd
Identificatiemethode	Vaststelling zonder monsternamen
Destructieve handeling voor identificatie	Nee
Opmerking	<p>Het betreft een berekenende opmeting/schatting, aan deze waarden kunnen geen rechten worden ontleend. In de woning en aanhorigheden zijn er veel verschillende soorten aan tegels waarvan er verschillende asbestverdacht zijn. Tevens kunnen deze tegels zijn vastgelijmd met asbesthoudende lijm. Er werd gekozen om geen stalen te nemen van alle verschillende tegels, bijgevolg worden alle tegels daarom als asbestverdacht beschouwd. Wanneer bij (afbraak)werken deze tegels zouden worden uitgedroefd is het raadzaam om de tegels en de lijm waarmee ze zijn vastgelijmd te laten analyseren dmv staalname en laboanalyse, om zodoende de aanwezigheid van asbest te kunnen bevestigen.</p>

- Zorg voor een veilig beheer. Vermijd het beschadigen van het asbestmateriaal. Controleer de toestand jaarlijks op wijzigingen.

- Eenvoudige handelingen: enkel door erkend asbestverwijderaar
De asbestcementtegels laten verwijderen door een aannemer met erkenning voor éénvoudige handeling.
- Hermetische zone (erkend asbestverwijderaar)
Als na verder onderzoek en staalname zou blijken dat er ook asbesthoudende lijm zit aan deze tegels moet het verwijderd worden in hermetische zone.

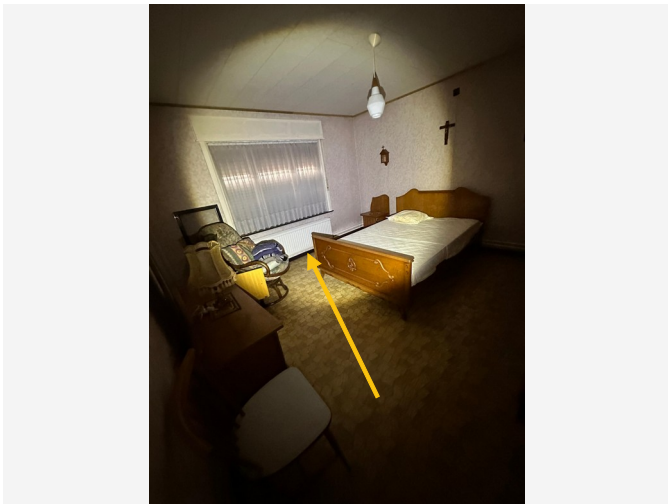
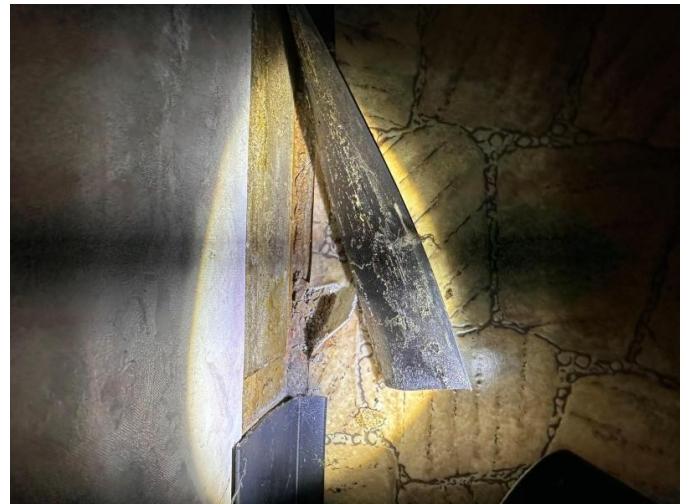
Beschrijving	Plinten
Omgeving	Binnen
Primaire drager	Vloer
Asbestmateriaal	Koord, lint, band, strip
Bindmiddel van asbestmateriaal	Bitumen (roofing, teer, asfalt)
Gebondenheid op basis van bindmiddel	Hecht
Hoeveelheid (gewicht - aantal)	<ul style="list-style-type: none">• 5,00 kg - 1 stuk
Totaal gewicht	5,00 kg
Eenvoudig bereikbaar	Ja
Bevestigingswijze	<ul style="list-style-type: none">• Verlijmd, ingegoten, versmeerd
Identificatiemethode	Vaststelling zonder monstername
Destructieve handeling voor identificatie	Nee
Opmerking	Dit gewicht is een beredeerde schatting, hieraan kunnen geen rechten worden ontleend.

- Zorg voor een veilig beheer. Vermijd het beschadigen van het asbestmateriaal. Controleer de toestand jaarlijks op wijzigingen.

- Eenvoudige handelingen: mag via doe-het-zelf of door werknemer(s) met opleidingsattest eenvoudige handelingen
Deze toepassing mag men voorzichtig demonteren en dubbel verpakt in plastic folie afvoeren naar het containerpark.

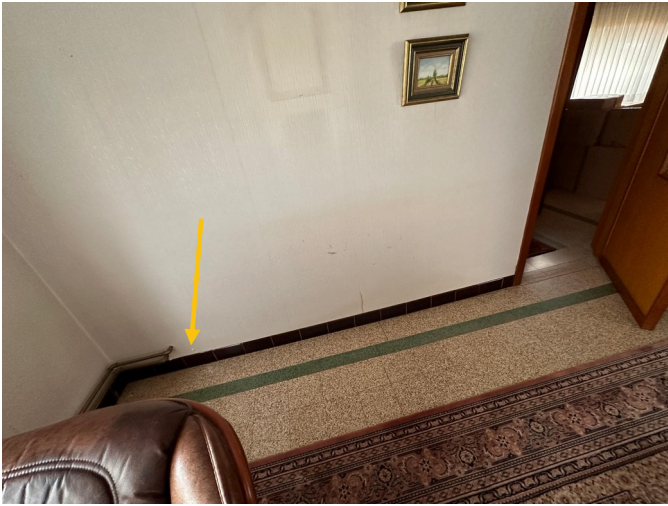
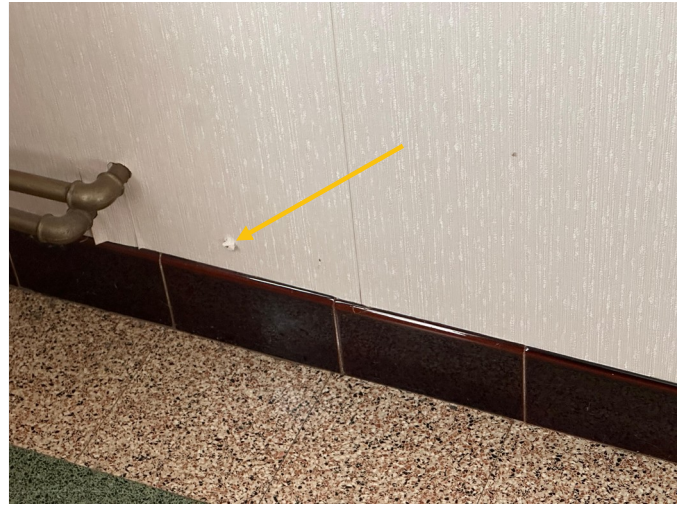
Fiche 19: Peisterwerk muren

Geen asbest

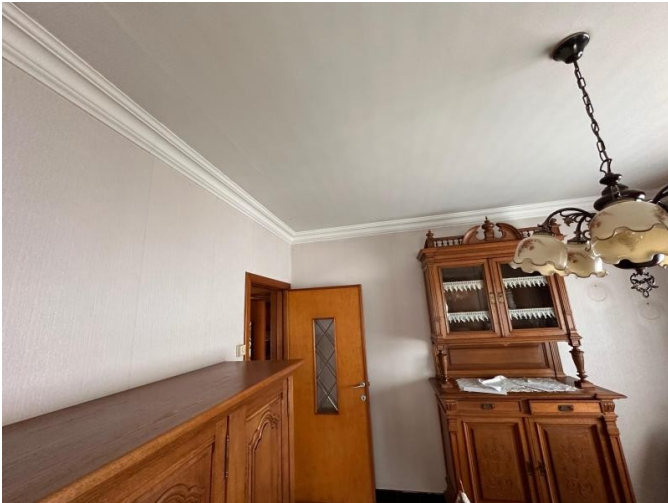
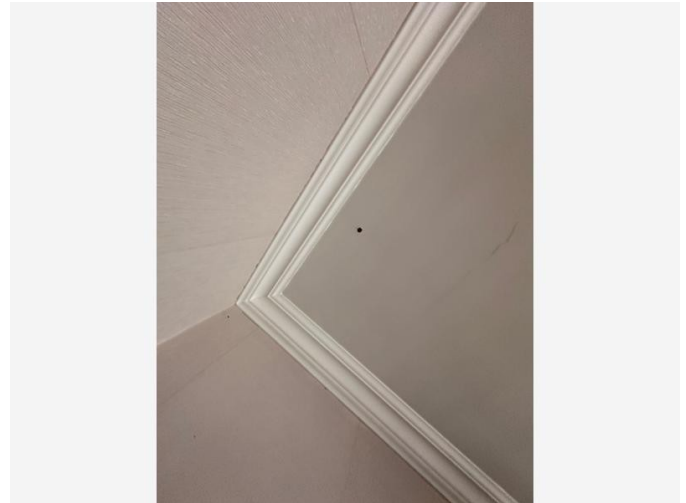
Fiche 20: Pleisterwerk plafonds

Geen asbest
