Asbestinventarisatetest

Bekaflaan 43, 3200 Aarschot

Attestnummer : 20260415-000137.000

Uitgegeven op : 15.04.2026

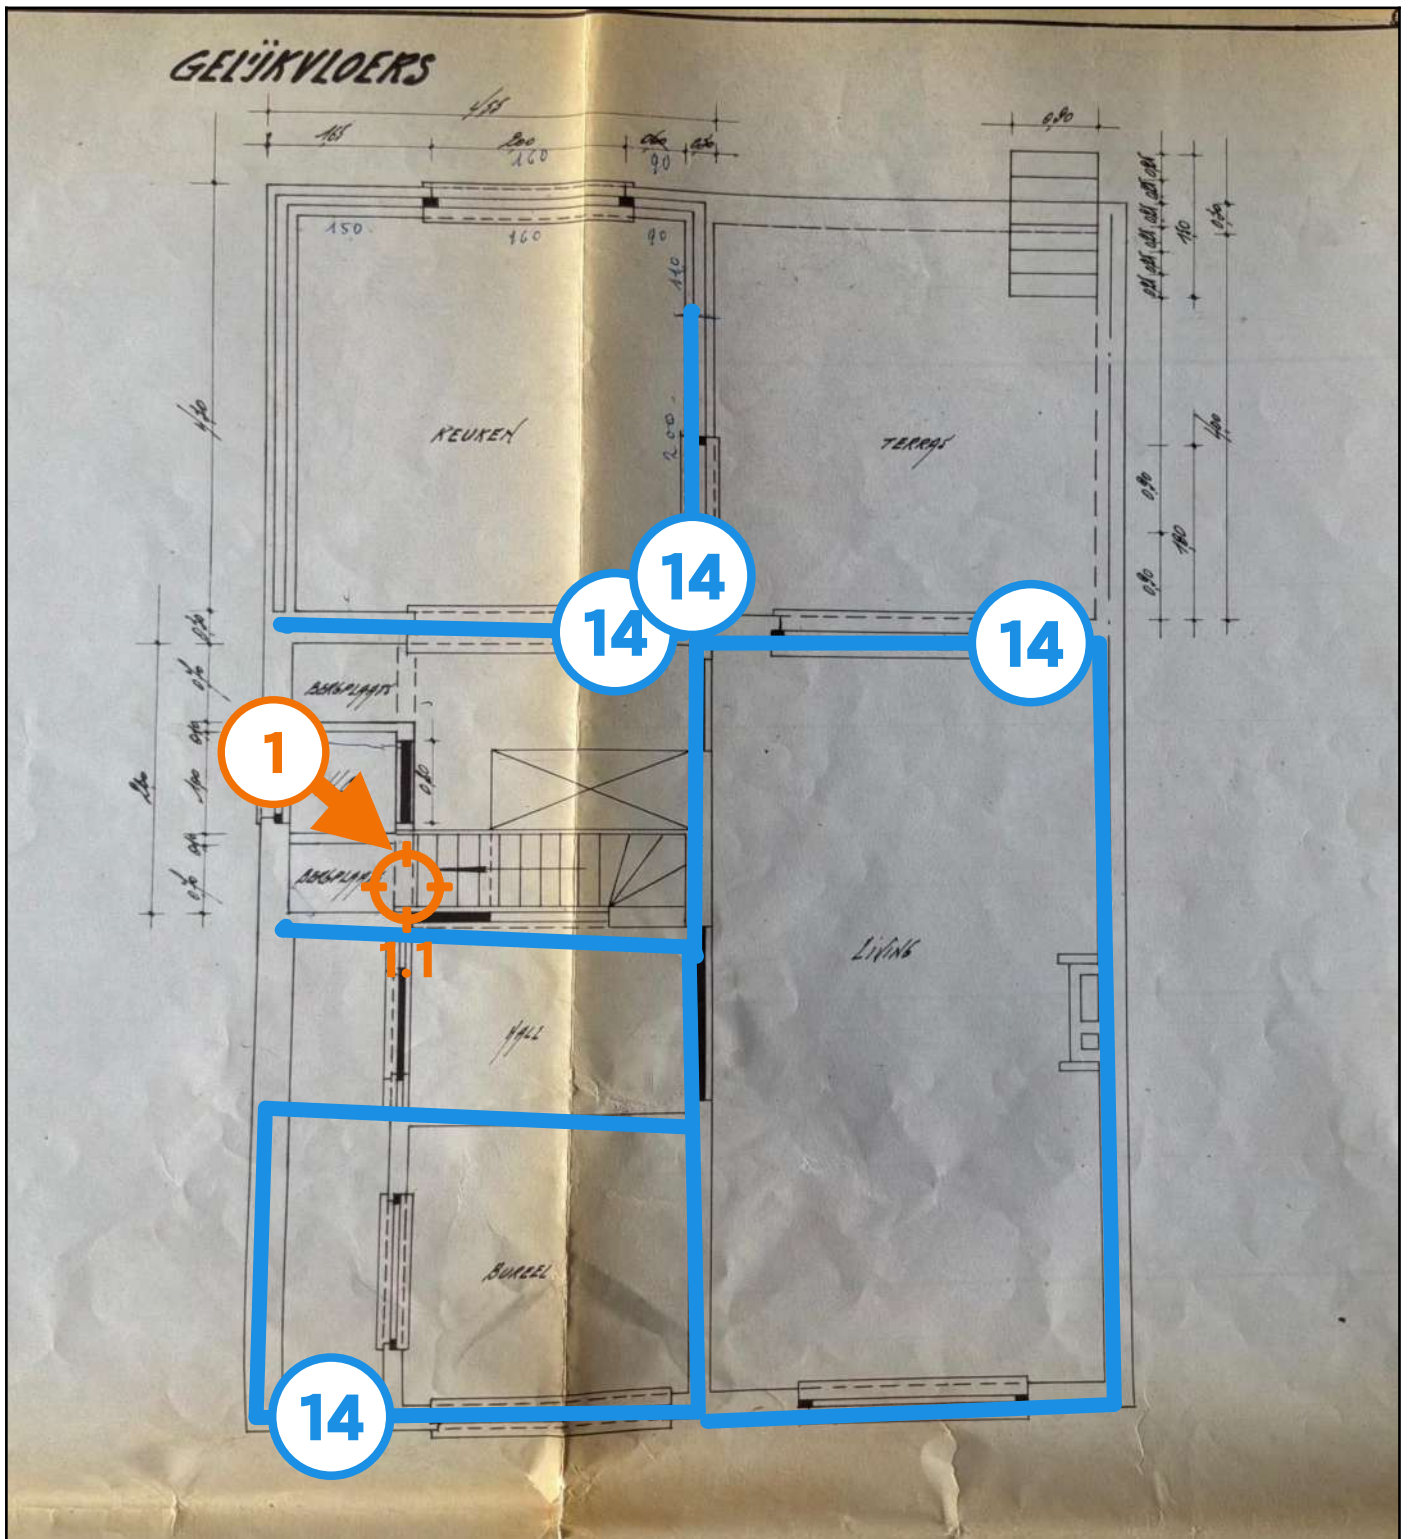
Plan 1.6: Plan gelijkvloers

Beschrijving	Type	Actie
1. Vinyl	Asbestmateriaal	Verwijderen

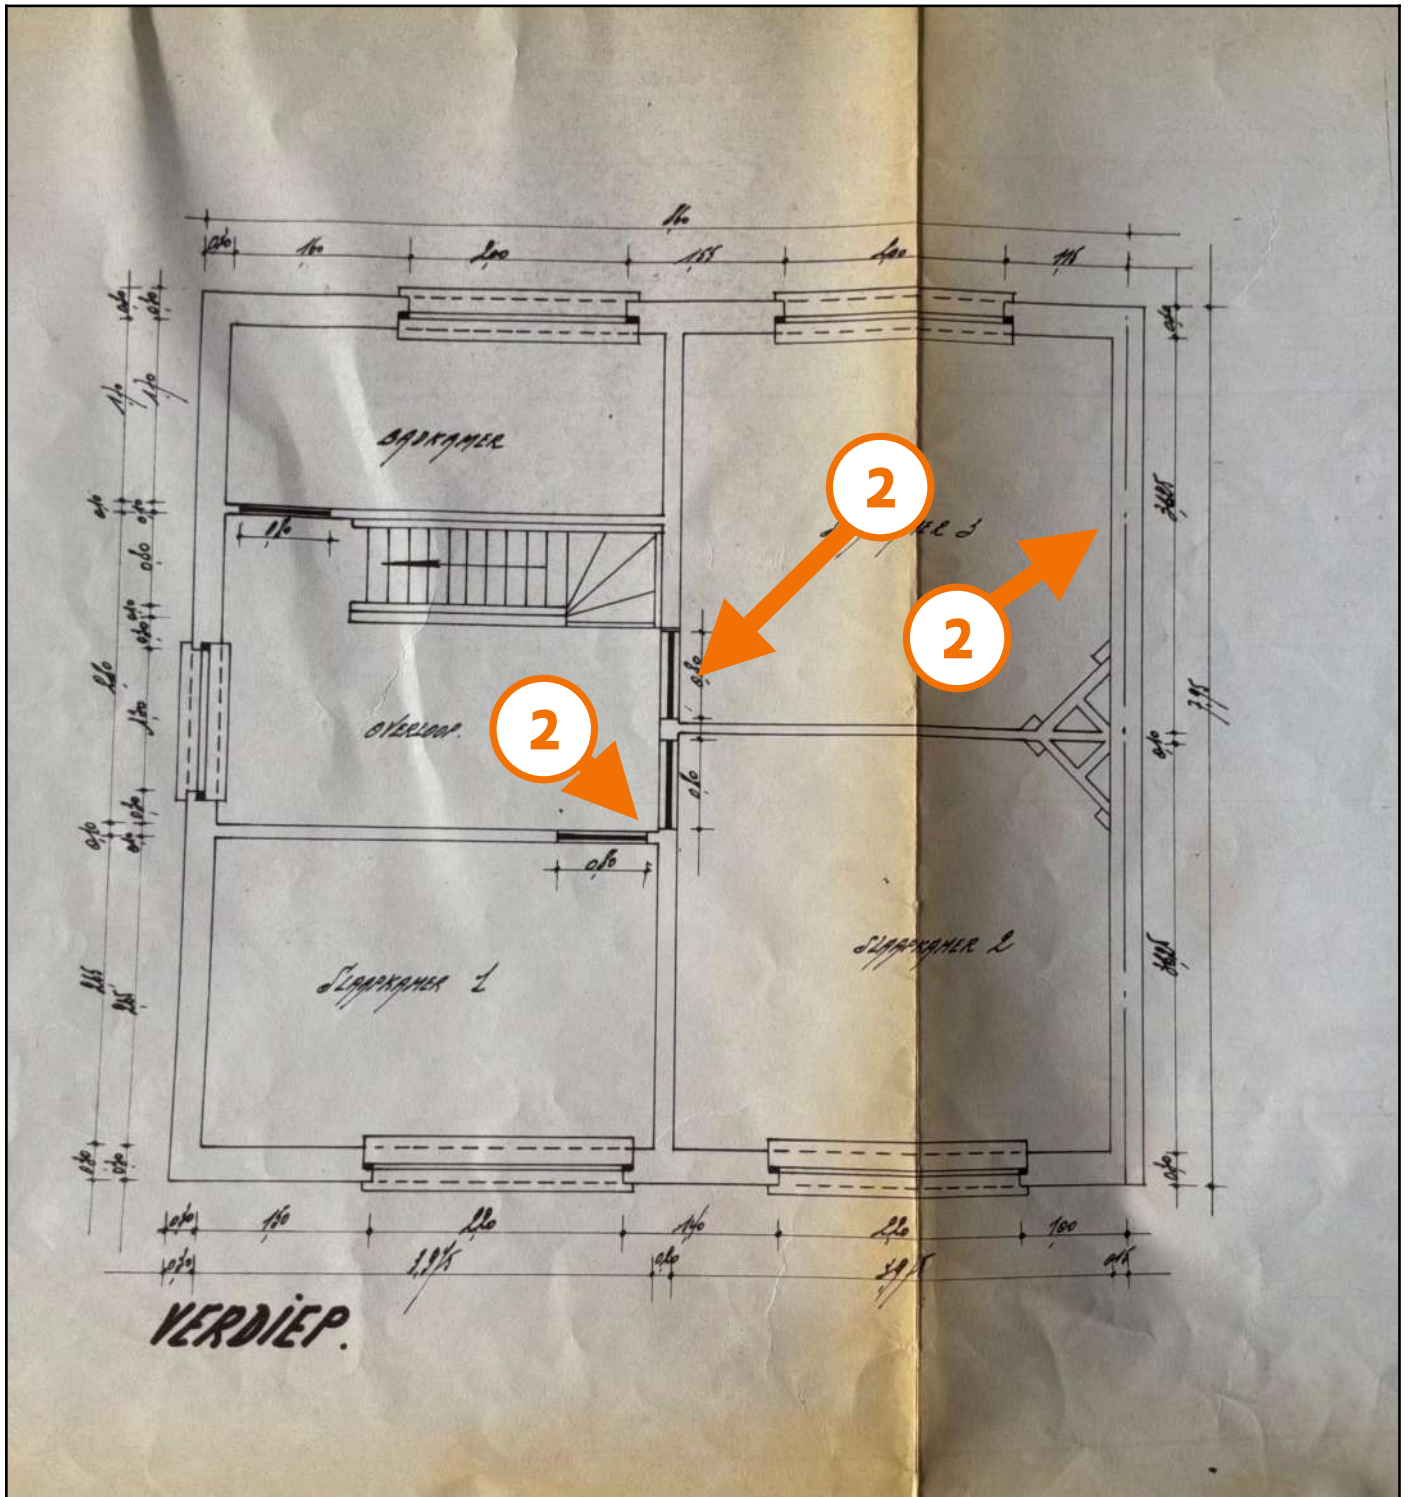
Plan 1.8: Plan 1ste verdieping

Beschrijving	Type	Actie
2. Bakeliet schakelaars/stopcontacten	Asbestmateriaal	Verwijderen

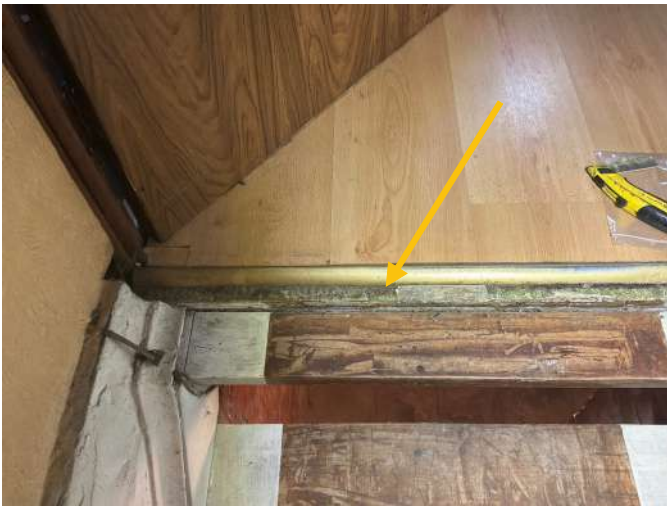
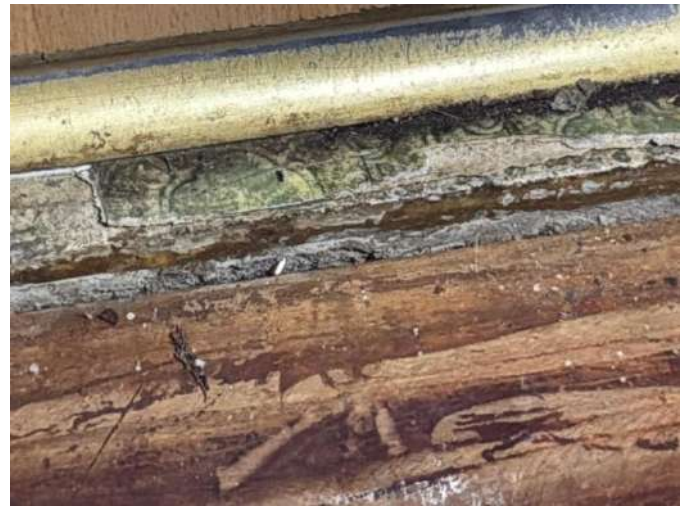
Het asbestmateriaal valt onder de mijlpaal van 2034.

Eindbeoordeling materiaalrisico	Verhoogd materiaalrisico en/of verhoogde kans op vezelvrijgave
---------------------------------	--

Gebondenheid	Categorie 2: niet-hechtgebonden met matrix
Asbestsoort (vezeltype)	Alleen chrysotiel aanwezig
Asbestconcentratie	Hoog ($\geq 50\%$)
Afschermingsgraad van het gehele materiaal	Geheel of deels vrij aan de binnenlucht, maar geen contact met binnenluchtstromen
Toestand van het materiaal	Licht beschadigd, licht verweerd. Intacte calciumsilicaatplaat of materiaal met categorie 3-gebondenheid

#	Type	Referentie	Resultaat
1.1	Puntmonster	P2	Chrysotiel

Beschrijving	Vinyl
Omgeving	Binnen
Primaire drager	Vloer
Asbestmateriaal	Prefab - afwerking - Vloerzeil
Bindmiddel van asbestmateriaal	Karton - papier - viltachtig
Gebondenheid op basis van bindmiddel	Niet-hechtgebonden
Hoeveelheid (oppervlakte - aantal)	<ul style="list-style-type: none">• 1,00 m² - 1 stuk
Totale oppervlakte	1,00 m ²
Eenvoudig bereikbaar	Ja
Bevestigingswijze	<ul style="list-style-type: none">• Verlijmd, ingegoten, versmeerd
Identificatiemethode	Een monstername door de asbestdeskundige met laboanalyse door een asbestlabo.
Destructieve handeling voor identificatie	Nee
Opmerking	<p>De hoeveelheid is een zo nauwkeurig mogelijke opmeting. Hieraan kunnen evenwel geen rechten worden ontleend.</p> <p>Van de keldertrap naar boven komend ziet men dat er onder de laminaat nog een oude vinylaag ligt. Mogelijks zijn er dus nog meer oude vinylvloeren in de woning waarop een nieuwere vloer werd gelegd. De deskundige kan hier geen uitspraak over doen, hiervoor is destructief onderzoek nodig.</p>

Verwijderen

- Zorg voor een veilig beheer. Vermijd het beschadigen van het asbestmateriaal. Controleer de toestand jaarlijks op wijzigingen.

- Hermetische zone (erkend asbestverwijderaars)
Deze toepassing kan enkel door een erkende asbestverwijderaars via de methodiek van hermetische zone verwijderd worden omdat verwijdering via de methodiek van eenvoudige handelingen en/of couveusezakmethode niet mogelijk is; en er automatisch een verhoogd risico op vrijgave van asbestvezels (max. concentratie 0,01 vezels/cm - CODEX Art. VI.3-54) ontstaat. (Bron: CODEX - Art. VI.3-61.- par 1.)

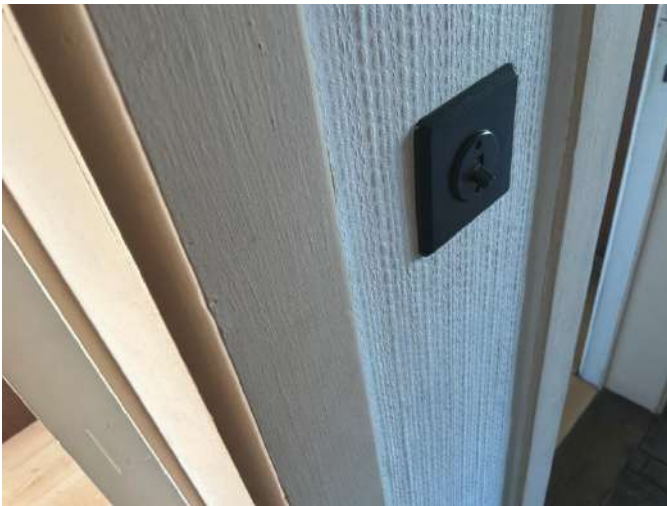
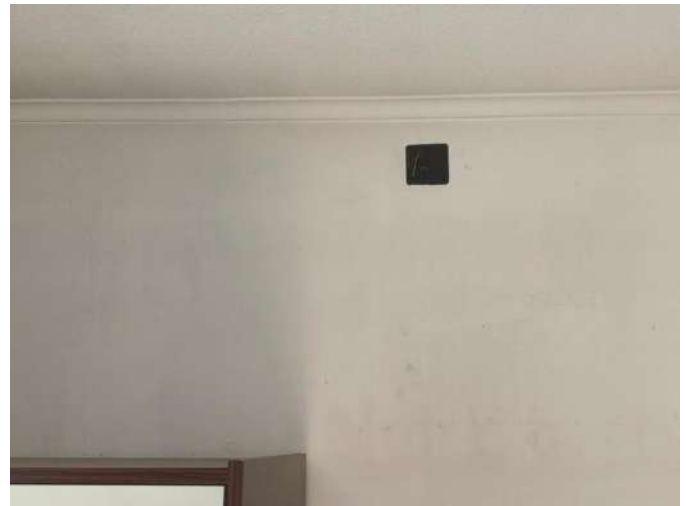
Het asbestmateriaal valt onder de mijlpaal van 2040.

Verhoogd materiaalrisico en/of verhoogde kans op vezelvrijgave

Gebondenheid	Categorie 1: hechtgebonden in oorsprong
Asbestsoort (vezeltype)	Crocidoliet aanwezig
Asbestconcentratie	Laag (< 50%)
Afschermingsgraad van het gehele materiaal	Geheel of deels vrij aan de binnenlucht, maar geen contact met binnenluchtstromen
Toestand van het materiaal	Licht beschadigd, licht verweerd. Intacte calciumsilicaatplaat of materiaal met categorie 3-gebondenheid

Beschrijving	Bakeliet schakelaars/stopcontacten
Omgeving	Binnen
Primaire drager	Communicatie en elektrische infrastructuur en uitrusting
Asbestmateriaal	Plaat, paneel, tablet - Type Bakeliet
Bindmiddel van asbestmateriaal	Kunststof of -hars
Gebondenheid op basis van bindmiddel	Hecht
Hoeveelheid (oppervlakte - dikte - aantal)	• 0,10 m ² - 1,00 cm - 1 stuk
Totaal volume	0,001 m ³
Eenvoudig bereikbaar	Ja
Bevestigingswijze	• Geschroefd
Identificatiemethode	De asbestdeskundige beoordeelt het materiaal als asbestverdacht en dus asbesthoudend, en dit zonder monstername. Motivatie: De monstername brengt andere schade aan dan schade die inherent is aan de monstername.
Destructieve handeling voor identificatie	Nee
Opmerking	De hoeveelheid is een zo nauwkeurig mogelijke opmeting. Hieraan kunnen evenwel geen rechten worden ontleend. Monstername niet uitgevoerd wegens risico op beschadiging van een elektrisch component en mogelijke blootstelling aan spanning of storingen in de elektrische installatie. Dit geldt voor alle bakelieten toepassingen in heel de woning (witte en zwarte). Niet alle toepassingen werden aangeduid op de plannen.

Verwijderen

- Zorg voor een veilig beheer. Vermijd het beschadigen van het asbestmateriaal. Controleer de toestand jaarlijks op wijzigingen.
- Voer bijkomende staalname(s) uit.

- Eenvoudige handelingen: mag via doe-het-zelf of door werknemer(s) met opleidingsattest eenvoudige handelingen
Deze toepassing kan door een aannemer die over een opleidingsattest eenvoudige handelingen beschikt of door een particulier (doe-het-zelf), verwijderd worden indien er geen verhoogd risico op vrijgave van asbestvezels (max. concentratie 0,01 vezels/cm³ - CODEX Art. VI.3-54) ontstaat en de toepassing voorafgaand wordt gefixeerd/bevochtigd; de individuele elementen zonder machinale werktuigen (boormachine, slijpschijf, hogedrukreiniger,...) en zonder breken of gooien een voor een losgemaakt worden; en ten slotte dubbel en luchtdicht verpakt weggevoerd worden naar een erkend afvalpunt (recyclagepark).

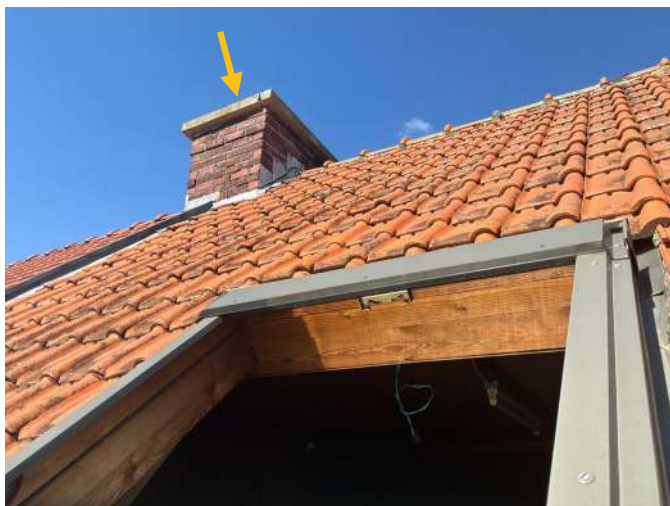
Situeringfoto

Tijdelijke beperking

Reden: Het te onderzoeken materiaal situeert zich hoger dan 3,50 m te rekenen vanaf een veilige ondergrond

Uitleg van de asbestdeskundige: De schouw bevat binnenin mogelijk een asbestcement rookgaskanaal. Laat dit onderzoeken bij eventuele werken.

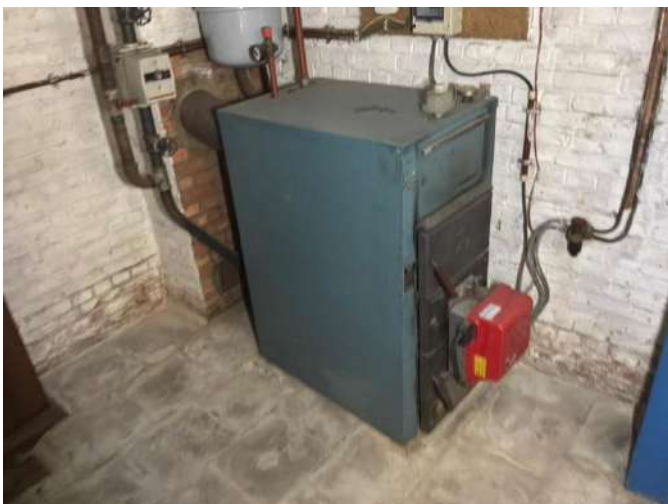
Situeringfoto

Tijdelijke beperking

Reden: Niet waarneembaar

Uitleg van de asbestdeskundige: De CV-ketel bevat mogelijk asbestverdachte dichtingen en/of isolerend materiaal die niet waarneembaar zijn. Op dit ogenblik kan hiervoor in de databank geen adviesfiche voor opgesteld worden.

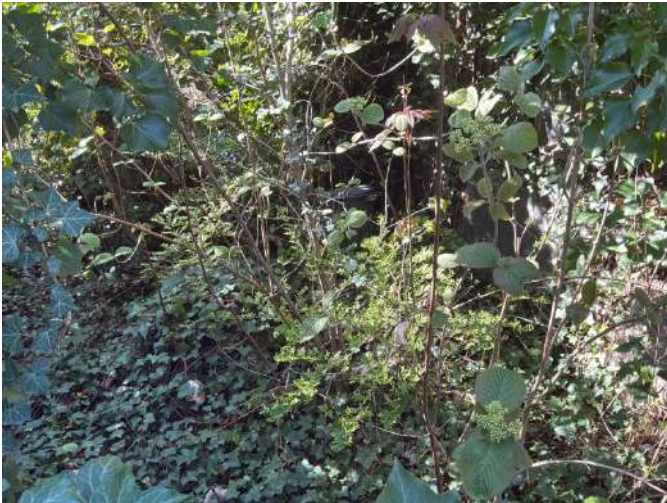
Situeringfoto

Tijdelijke beperking

Reden: Overwoekerende vegetatie

Uitleg van de asbestdeskundige: Overwoekerd met onkruid. Volledige risicobeoordeling is niet mogelijk.

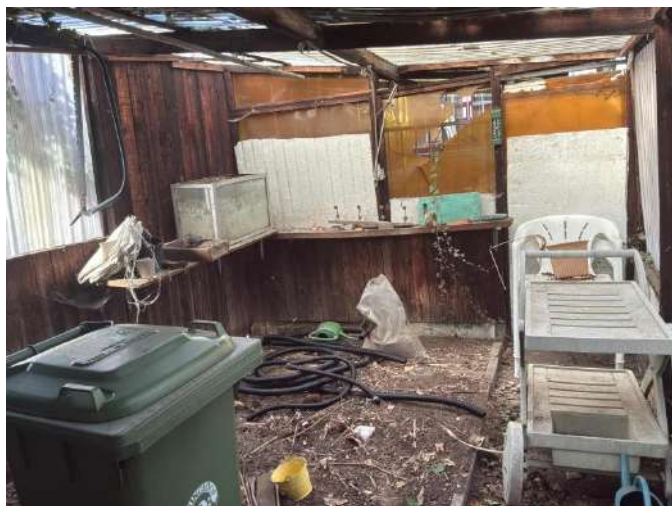
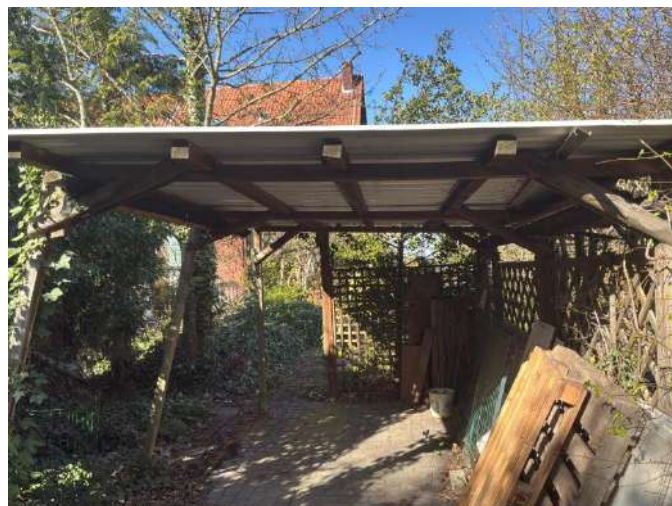
Geen waarneembare asbestverdachte materialen aangetroffen.

Basis voor advies	De asbestdeskundige beoordeelt het materiaal als niet-asbestverdacht.
--------------------------	---

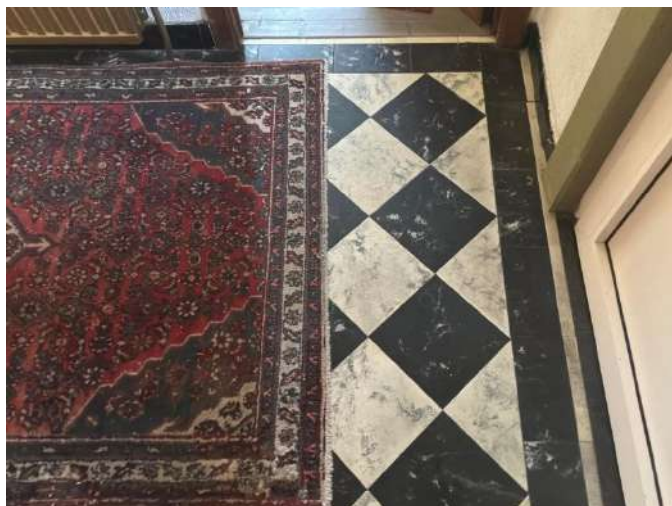
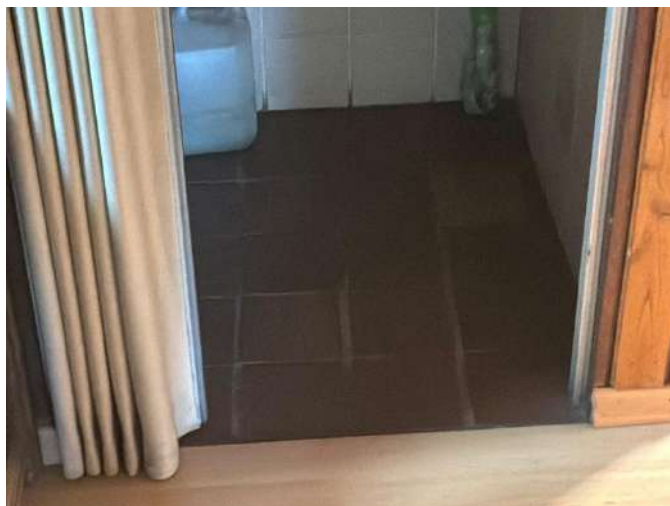
Informatie over een niet-asbestverdacht materiaal

Basis voor advies	De asbestdeskundige beoordeelt het materiaal als niet-asbestverdacht.
--------------------------	---

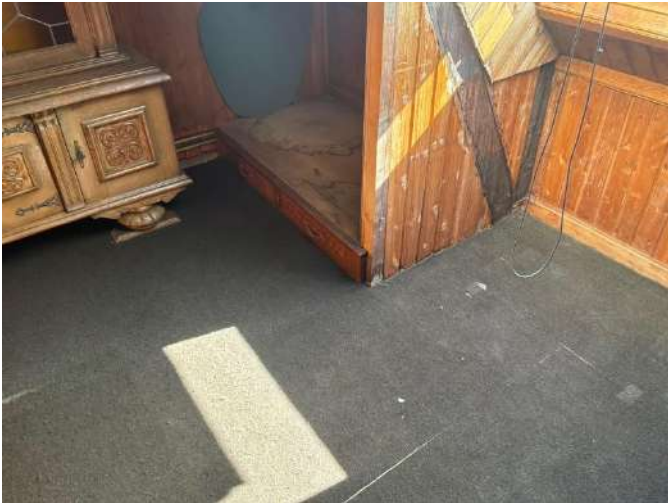
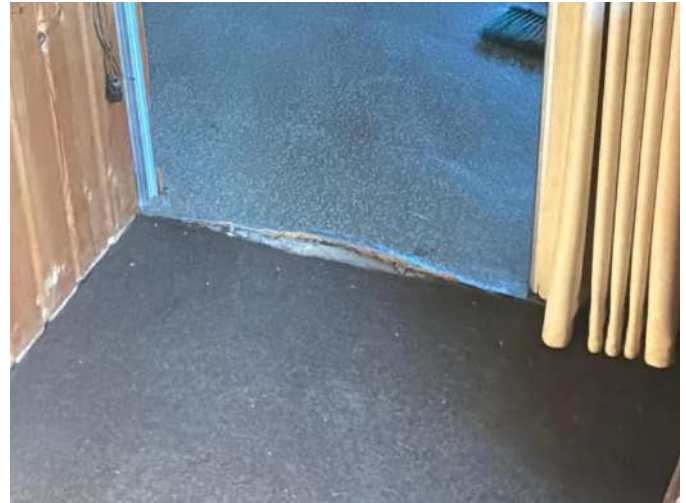
Niet-asbestverdacht vloerzeil

Basis voor advies	De asbestdeskundige beoordeelt het materiaal als niet-asbestverdacht.
-------------------	---

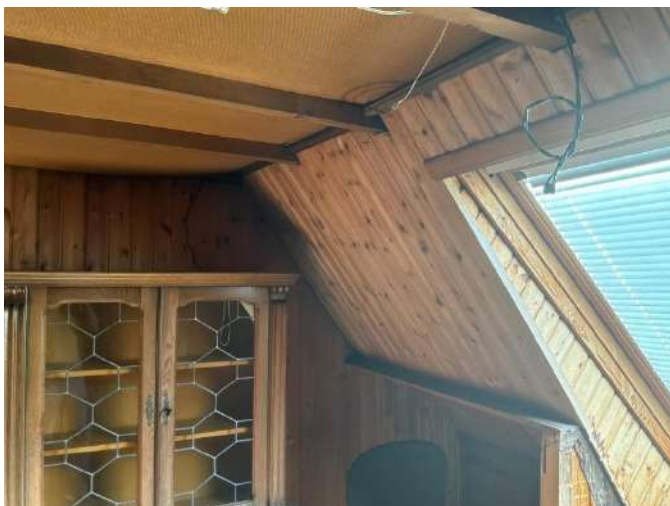
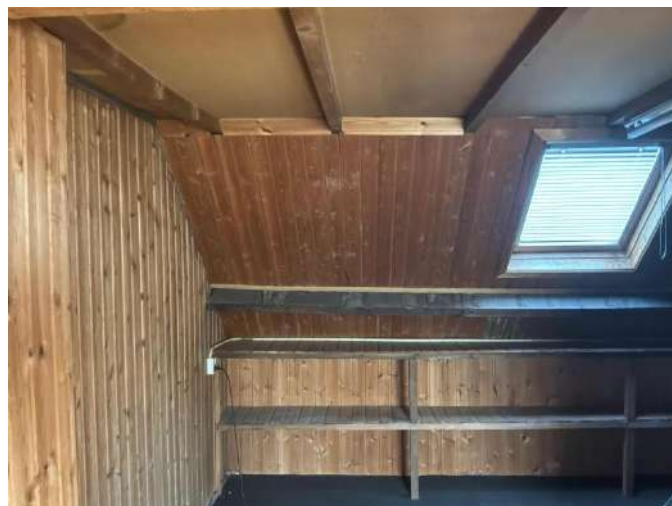
De muren werden afgewerkt met niet-asbestverdachte voorzetpanelen die inspectie van de bedekte structuur (opbouw, pleisterwerk) verhinderen. Op zolder werd ook het plafond afgewerkt met houten voorzetpanelen.

Basis voor advies	De asbestdeskundige beoordeelt het materiaal als niet-asbestverdacht.
Primaire drager	Wanden en plafonds

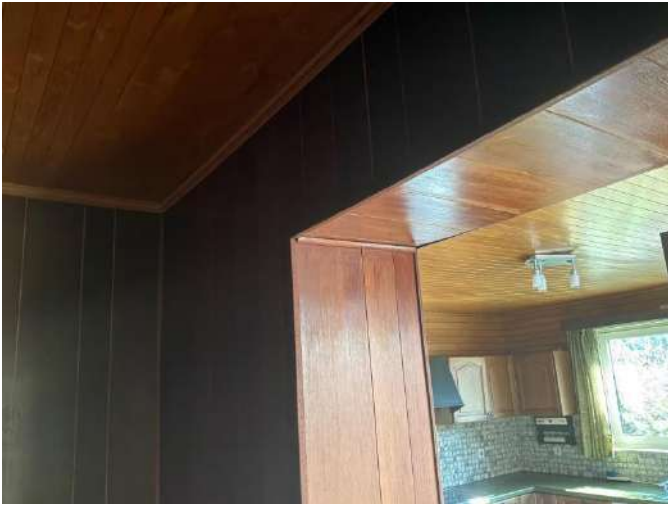
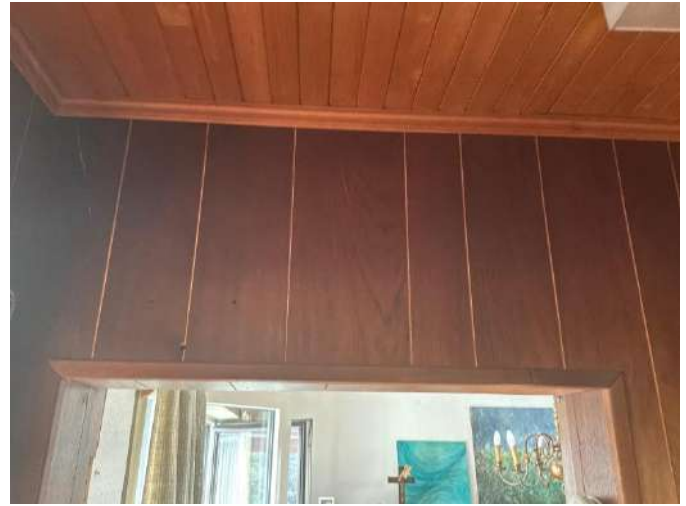
De plafonds werden afgewerkt met niet-asbestverdachte voorzetpanelen die inspectie van de bedekte structuur (opbouw, pleisterwerk) verhinderen.

Basis voor advies	De asbestdeskundige beoordeelt het materiaal als niet-asbestverdacht.
Primaire drager	Plafond

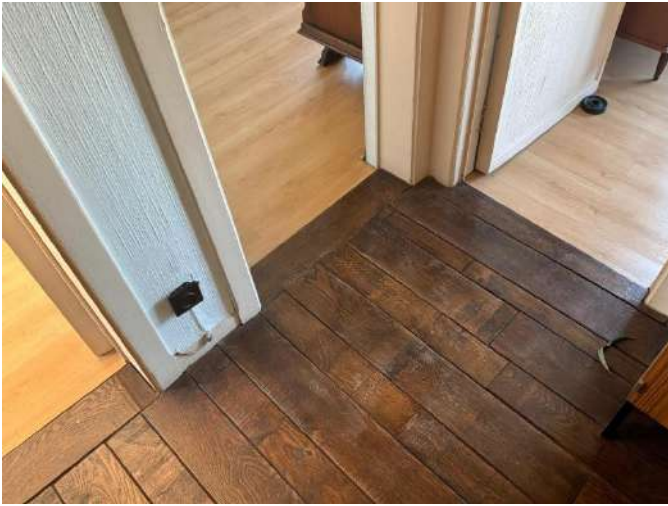
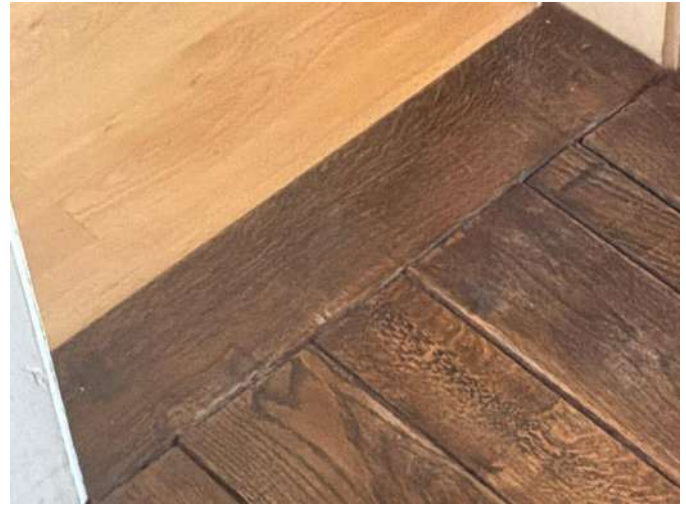
Het laminaat/parket is niet verdacht. Inspectie van eventuele onderliggende lagen is niet mogelijk zonder uitbreiding naar een destructief onderzoek.

Beoordeling op basis van expertise, zonder een vaststelling door de asbestdeskundige.

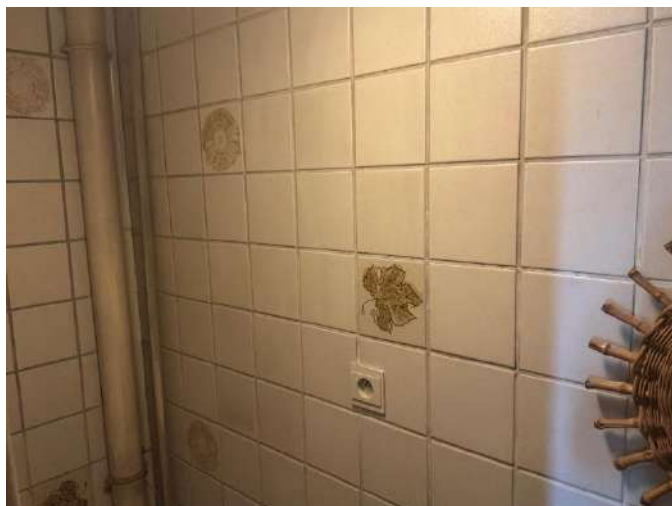
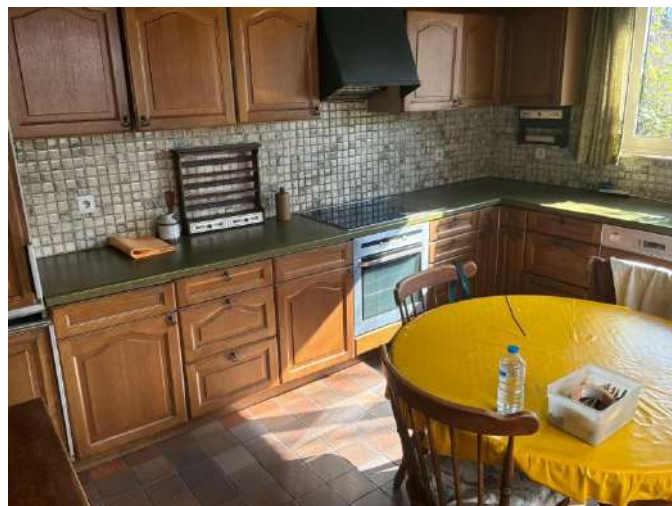
Binnenwanden en/of plafonds afgewerkt met een intacte laag faiencetegels zonder zichtbare beschadigingen. Inspectie van de onderliggende lijmlaag is niet mogelijk zonder uitbreiding naar een destructief onderzoek.

Basis voor advies	Beoordeling op basis van expertise, zonder een vaststelling door de asbestdeskundige.
-------------------	---

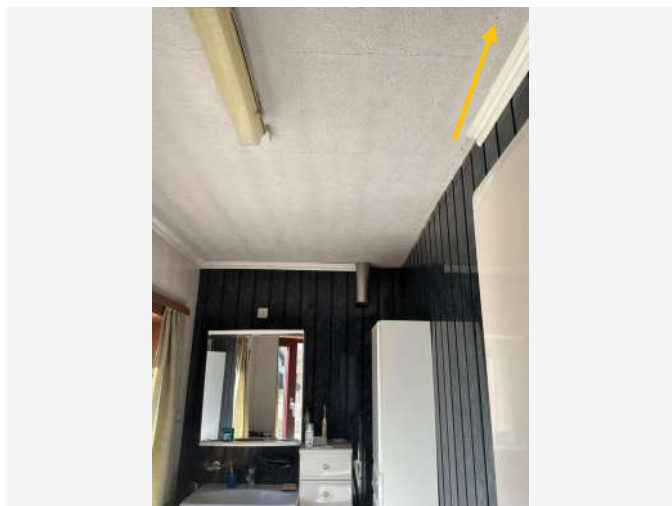
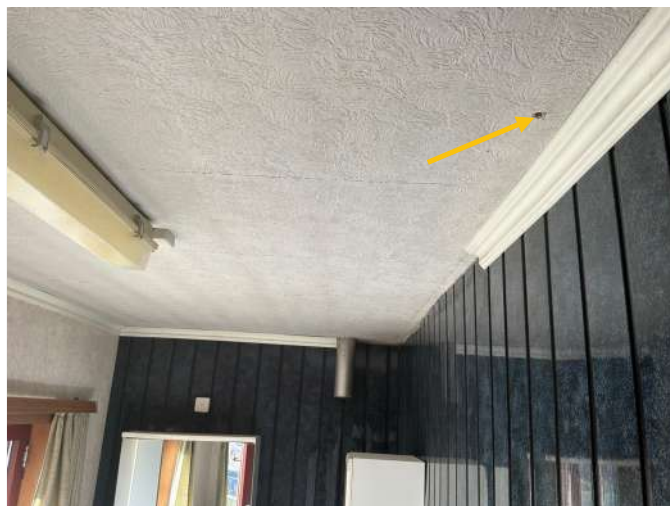
Fiche 13: Pleisterwerk plafonds

Geen asbest

#	Type	Referentie	Resultaat
13.1	Mengmonster	MM2	Geen asbest

Beschrijving	Pleisterwerk plafonds
Omgeving	Binnen
Primaire drager	Plafond
Bindmiddel van materiaal	Gips - kalk
Gebondenheid op basis van bindmiddel	Niet-hechtgebonden
Hoeveelheid (oppervlakte - dikte - aantal)	• 280,00 m ² - 1,00 cm - 1 stuk
Totaal volume	2,80 m ³
Identificatiemethode	Een monstername door de asbestdeskundige met laboanalyse door een asbestlabo.
Destructieve handeling voor identificatie	Nee
Opmerking	De hoeveelheid is een zo nauwkeurig mogelijke opmeting. Hieraan kunnen evenwel geen rechten worden ontleend. Waar mogelijk, wordt staalname uitgevoerd conform het inspectieprotocol: in een droge ruimte zoals een slaapkamer, in een natte ruimte zoals een keuken of badkamer, in een traphal en in een stookruimte.

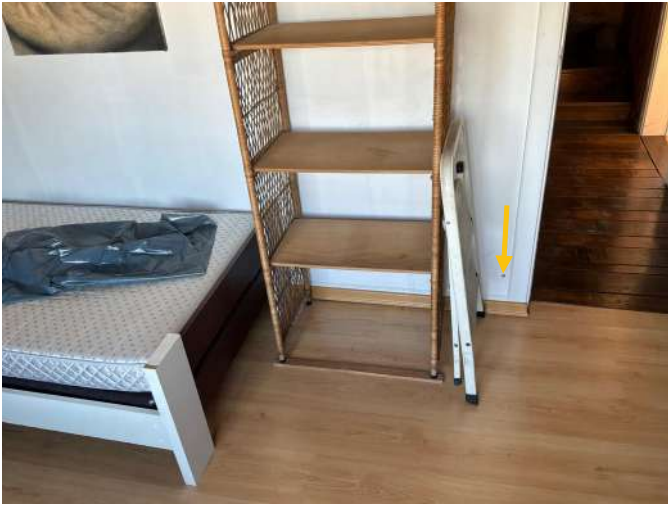
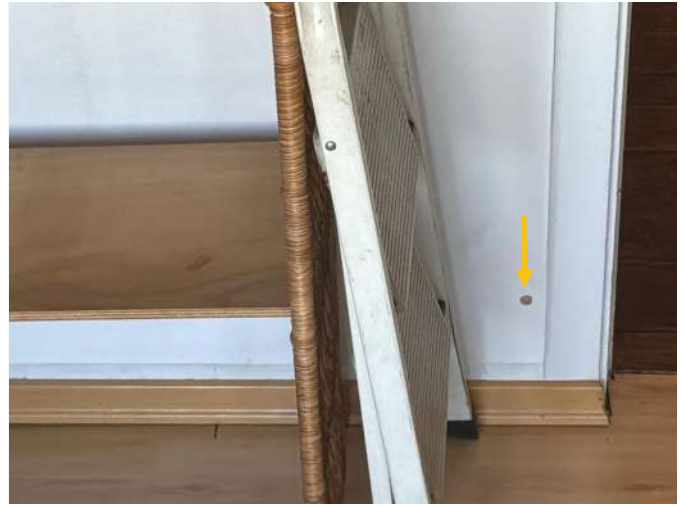
Fiche 14: Pleisterwerk wanden

Geen asbest

#	Type	Referentie	Resultaat
14.1	Mengmonster	MM1	Geen asbest

Beschrijving	Pleisterwerk wanden
Omgeving	Binnen
Primaire drager	Binnenwand
Bindmiddel van materiaal	Gips - kalk
Gebondenheid op basis van bindmiddel	Niet-hechtgebonden
Hoeveelheid (oppervlakte - dikte - aantal)	• 600,00 m ² - 1,00 cm - 1 stuk
Totaal volume	6,00 m ³
Identificatiemethode	Een monstername door de asbestdeskundige met laboanalyse door een asbestlabo.
Destructieve handeling voor identificatie	Nee
Opmerking	De hoeveelheid is een zo nauwkeurig mogelijke opmeting. Hieraan kunnen evenwel geen rechten worden ontleend. Waar mogelijk, wordt staalname uitgevoerd conform het inspectieprotocol: in een droge ruimte zoals een slaapkamer, in een natte ruimte zoals een keuken of badkamer, in een traphal en in een stookruimte.

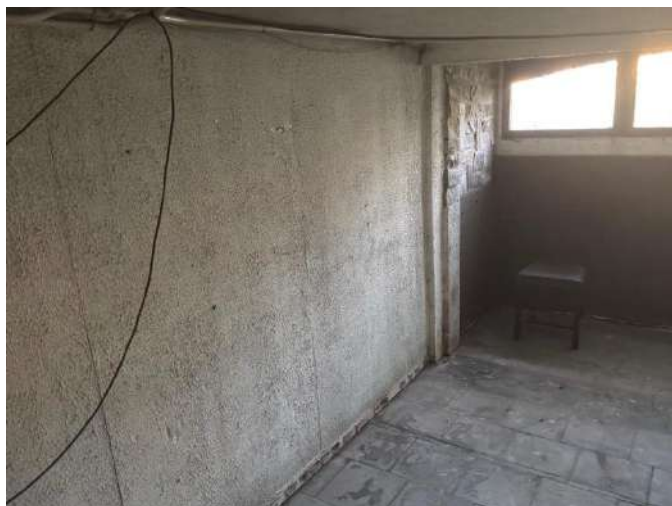
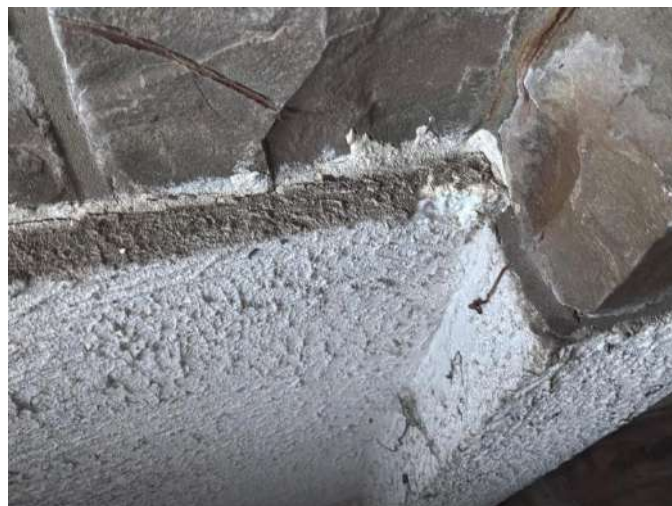
Geen asbest

#	Type	Referentie	Resultaat
15.1	Puntmonster	P1	Geen asbest

Beschrijving	Structuurverf op isolatieplaten
Omgeving	Binnen
Primaire drager	Binnenwand
Bindmiddel van materiaal	Kunststof of -hars
Gebondenheid op basis van bindmiddel	Hecht
Hoeveelheid (oppervlakte - aantal)	• 40,00 m ² - 1 stuk
Totale oppervlakte	40,00 m ²
Identificatiemethode	Een monstername door de asbestdeskundige met laboanalyse door een asbestlabo.
Destructieve handeling voor identificatie	Nee
Opmerking	De oppervlakte is een bereedeneerde schatting waaraan geen rechten kunnen worden ontleend.
