# Asbestinventarisatetest

Lindensestraat 53, 3010 Leuven

Attestnummer : **20260830-000052.000**

**Niet-asbestveilig**

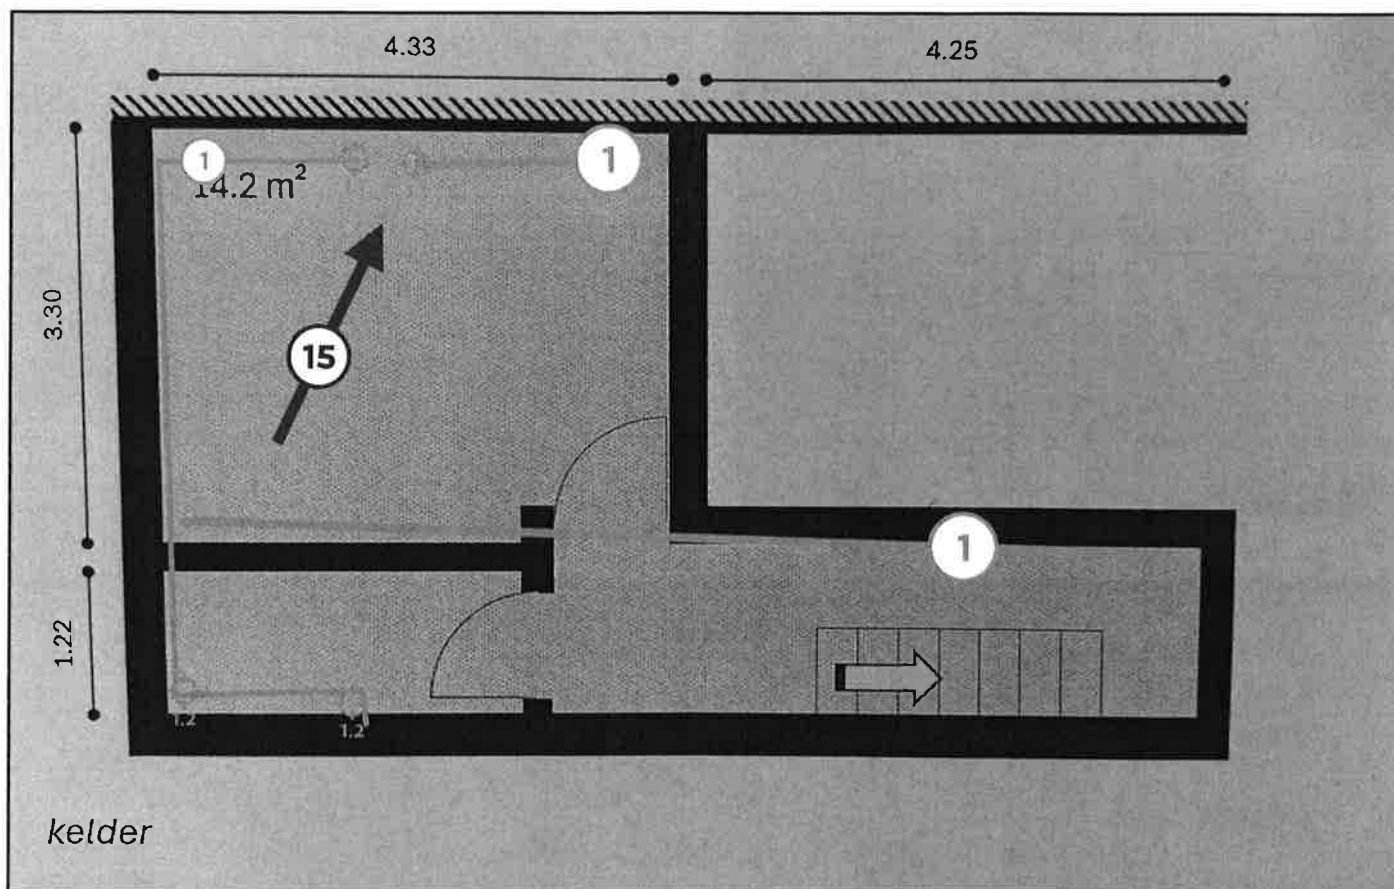
## Plan 1.1: Plan kelder

| Beschrijving | Type | Actie |
|---|---|---|
| 1. Leidingisolatie (gips) | Asbestmateriaal | <button>Verwijderen</button> |
| 1.1 Code: MM2 rechte stukken | Mengmonster | - |
| 1.2 Code: MM3 bochten | Mengmonster | - |
| 15. Oude CV-ketel | Overige ruimte of materiaal | - |

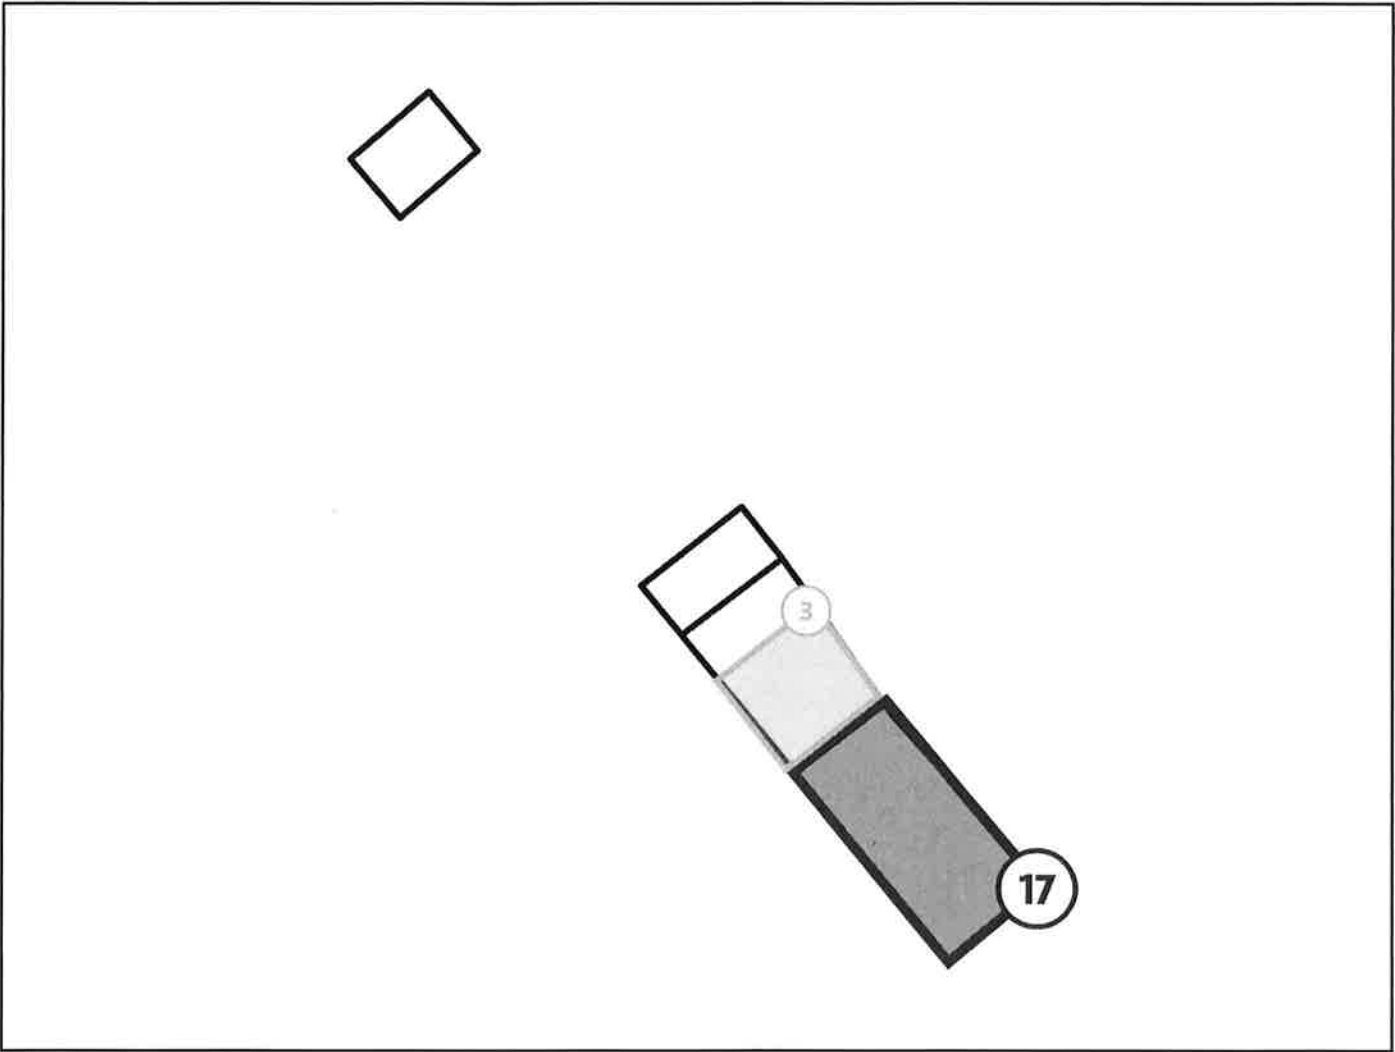
# Plan 1.13: Hoofdgebouw plan

| Beschrijving | Type | Actie |
|---|---|---|
| 3. Roofing | Asbestmateriaal | Zorgvuldig beheren |

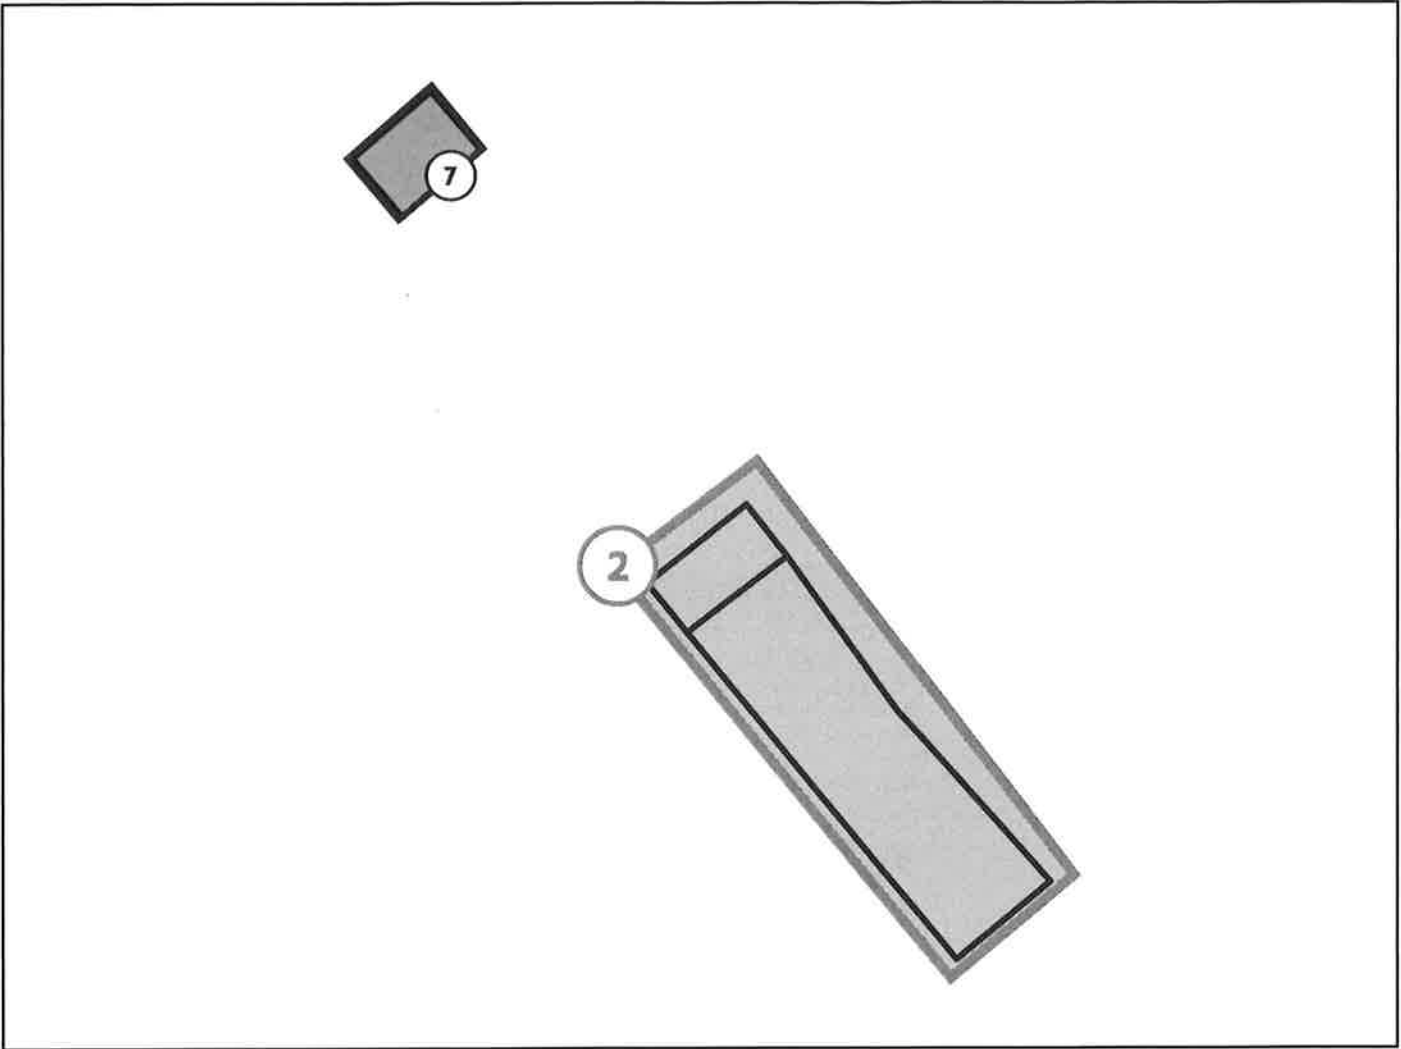
# Plan 1.14: Hoofdgebouw plan

| Beschrijving | Type | Actie |
|---|---|---|
| 2. Bakeliet schakelaars/stopcontacten | Asbestmateriaal | <div>Verwijderen</div> |

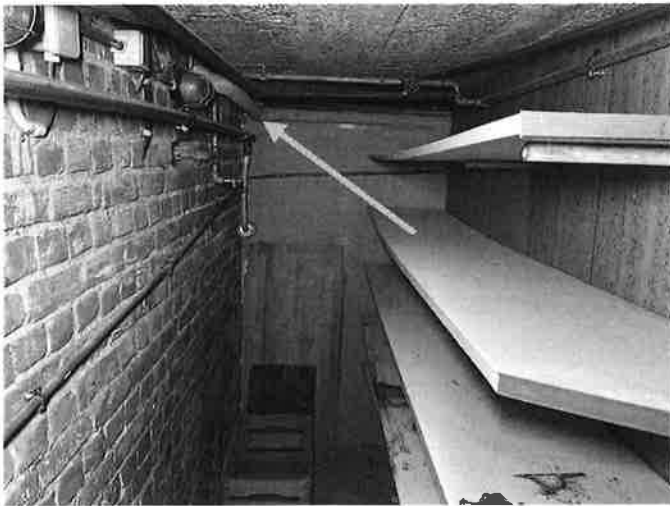
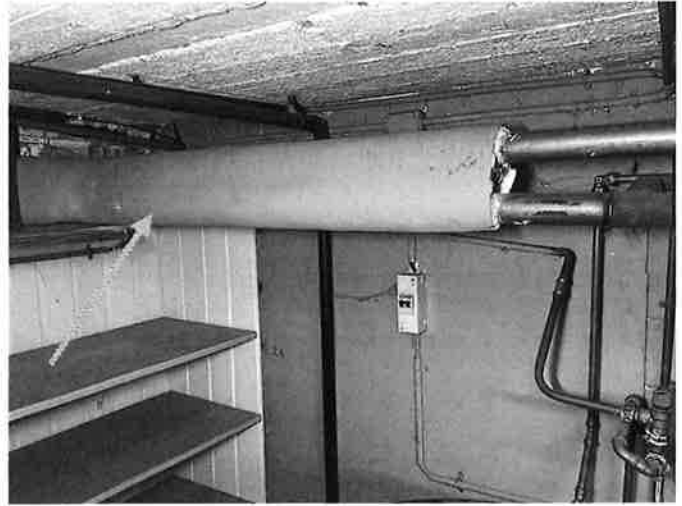
| Fiche 1: Leidingisolatie (gips) | 23 |

Het asbestmateriaal valt onder de mijlpaal van 2034.

| Eindbeoordeling materiaalarisico | Verhoogd materiaalarisico en/of verhoogde kans op vezelvrijgave |

| Asbestsoort (vezeltype) | Amfibool aanwezig, uitgezonderd crocidoliet |
| Asbestconcentratie | Hoog ( $\geq 50\%$ ) |
| Toestand van het materiaal | Licht beschadigd, licht verweerd. Intacte calciumsilicaatplaat of materiaal met categorie 3-gebondenheid |

| # | Type | Referentie | Resultaat |
|---|---|---|---|
| 1.1 | Mengmonster | MM2 rechte stukken | Amosiet |
| 1.2 | Mengmonster | MM3 bochten | Amosiet |

- Zorg voor een veilig beheer. Vermijd het beschadigen van het asbestmateriaal. Controleer de toestand jaarlijks op wijzigingen.
- Scherm in afwachting van verwijdering het asbestmateriaal af van luchtstromingen en verstoring: bijvoorbeeld door het te verpakken, te fixeren, af te dekken, signalisatie - afbakening aan te brengen, ...

- Hermetische zone (erkend asbestverwijderaar)  
Deze toepassing kan enkel door een erkende asbestverwijderaar via de methodiek van hermetische zone verwijderd worden omdat verwijdering via de methodiek van eenvoudige handelingen en/of couveusezakmethode niet mogelijk is; en er automatisch een verhoogd risico op vrijgave van asbestvezels (max. concentratie 0,01 vezels/cm - CODEX Art. VI.3-54) ontstaat. (Bron: CODEX - Art. VI.3-61.- par 1.)

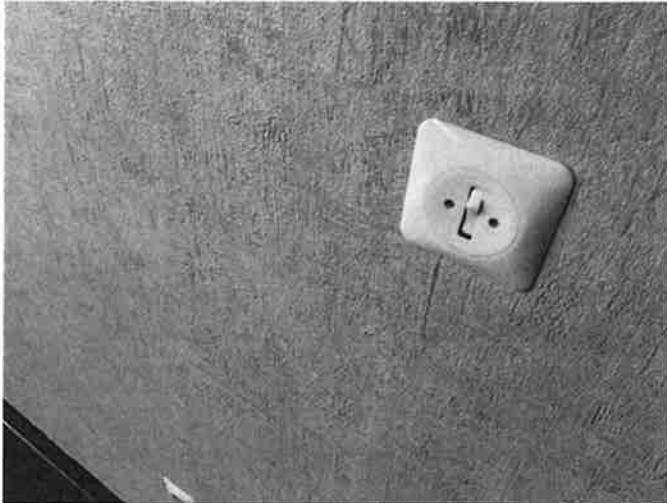
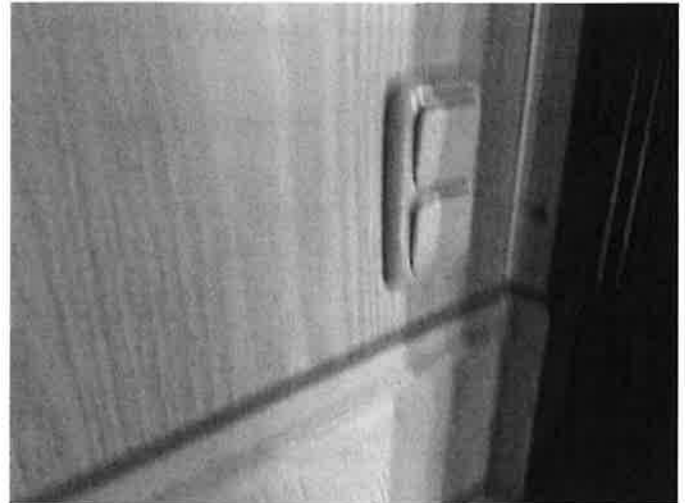
| Fiche 2: Bakeliet schakelaars/stopcontacten | 26 |

Het asbestmateriaal valt onder de mijlpaal van 2040.

Verhoogd materiaalrisico en/of verhoogde kans op vezelvrijgave

| <b>Asbestsoort (vezeltype)</b> | Crocidoliet aanwezig |
| <b>Toestand van het materiaal</b> | Licht beschadigd, licht verweerd. Intacte calciumsilicaatplaat of materiaal met categorie 3-gebondenheid |

- Zorg voor een veilig beheer. Vermijd het beschadigen van het asbestmateriaal. Controleer de toestand jaarlijks op wijzigingen.
- Voer bijkomende staalname(s) uit.

- Eenvoudige handelingen: mag via doe-het-zelf of door werknemer(s) met opleidingsattest eenvoudige handelingen  
Deze toepassing kan door een aannemer die over een opleidingsattest eenvoudige handelingen beschikt of door een particulier (doe-het-zelf), verwijderd worden indien er geen verhoogd risico op vrijgave van asbestvezels (max. concentratie 0,01 vezels/cm<sup>3</sup> - CODEX Art. VI.3-54) ontstaat en de toepassing voorafgaand wordt gefixeerd/bevochtigd; de individuele elementen zonder machinale werktuigen (boormachine, slijpschijf, hogedrukreiniger,...) en zonder breken of gooien een voor een losgemaakt worden; en ten slotte dubbel en luchtdicht verpakt weggevoerd worden naar een erkend afvalpunt (recyclagepark).

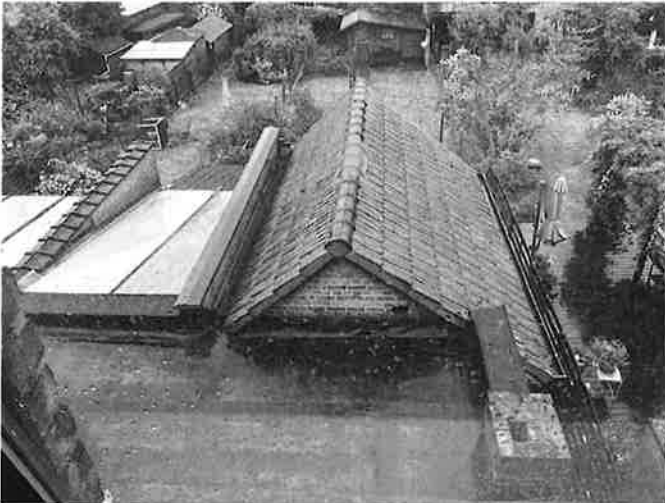
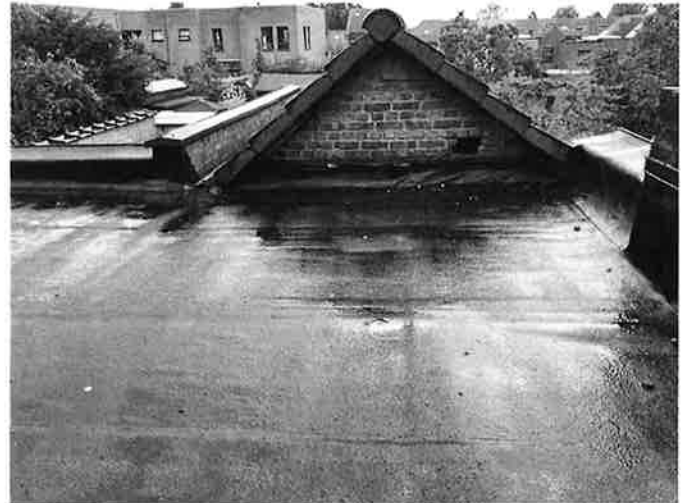
## Fiche 3: Roofing

Het asbestmateriaal valt onder de mijlpaal van 2040.

| Opmerking | <p>Staalname tot op de eventuele onderliggende lagen is niet mogelijk zonder uitbreiding naar een destructief onderzoek (kans op lekschade). Zonder analyse is deze roofing (en eventueel onderliggende lagen) asbestverdacht (dus niet per definitie asbesthoudend). Staalname kan dit uitsluiten.</p> |

- Zorg voor een veilig beheer. Vermijd het beschadigen van het asbestmateriaal. Controleer de toestand jaarlijks op wijzigingen.

- Eenvoudige handelingen: mag via doe-het-zelf of door werknemer(s) met opleidingsattest eenvoudige handelingen  
Deze toepassing kan door een aannemer die over een opleidingsattest eenvoudige handelingen beschikt of door een particulier (doe-het-zelf), verwijderd worden indien er geen verhoogd risico op vrijgave van asbestvezels (max. concentratie 0,01 vezels/cm<sup>3</sup> - CODEX Art. VI.3-54) ontstaat en de toepassing voorafgaand wordt gefixeerd/bevochtigd; de individuele elementen zonder machinale werktuigen (boormachine, slijpschijf, hogedrukreiniger,...) en zonder breken of gooien een voor een losgemaakt worden; en ten slotte dubbel en luchtdicht verpakt weggevoerd worden naar een erkend afvalpunt (recyclagepark).

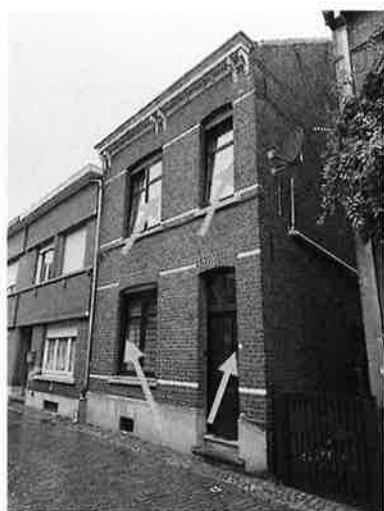
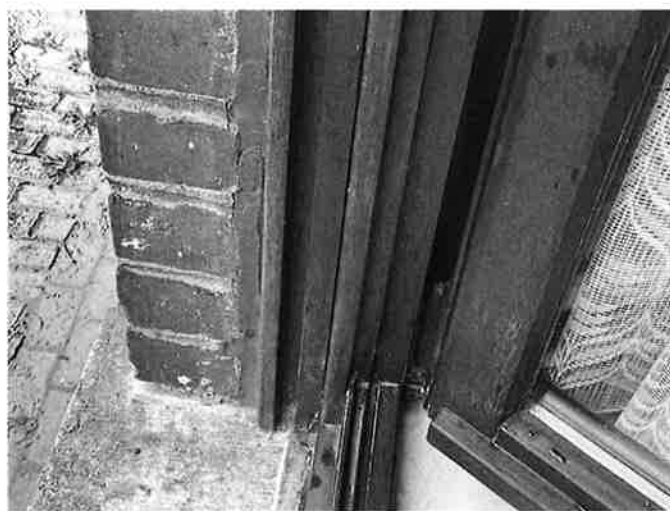
### Fiche 14: Kit aan de ramen

| Beschrijving | Notitie | Terug te vinden op plannen |
|---|---|---|
| Fiche 14: Kit aan de ramen | De kit aan de ramen is niet asbestverdacht.<br>Alle ramen werden gecontroleerd. | Plan 1.12: Hoofdgebouw plan |

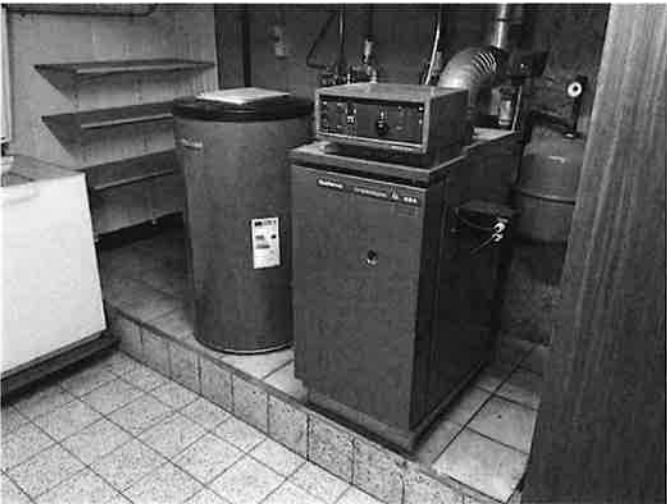
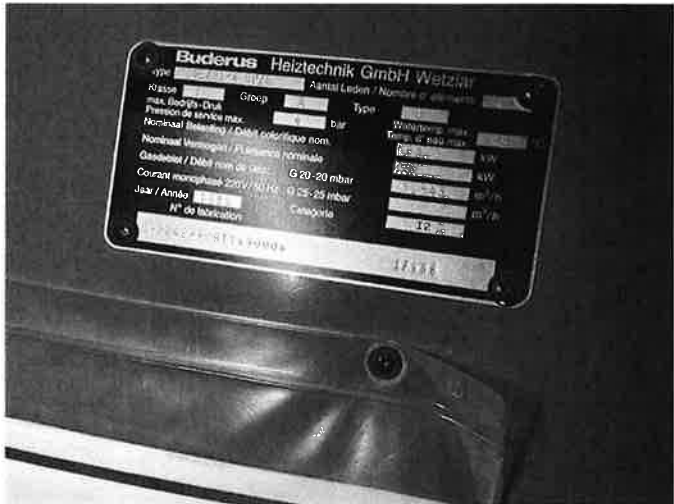
## Fiche 15: Oude CV-ketel

| Beschrijving | Notitie | Terug te vinden op plannen |
|---|---|---|
| Fiche 15: Oude CV-ketel | De CV-ketel bevat mogelijk asbesthoudende pakkingen en/of elementen. Laat ze onderzoeken bij onderhoud of vervanging. | Plan 1.1: Plan kelder |

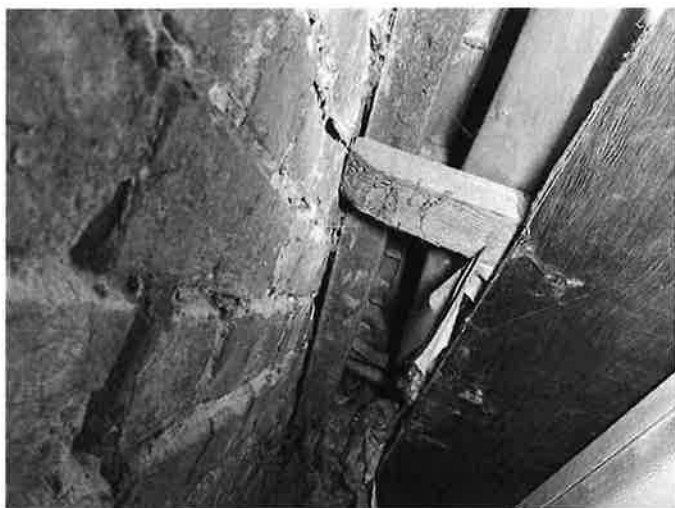
### Fiche 17: Onderdak (niet aanwezig)

| Beschrijving | Notitie | Terug te vinden op plannen |
|---|---|---|
| Fiche 17: Onderdak (niet aanwezig) | Er is geen te onderzoeken onderdak aanwezig op de inspectielocatie. | Plan 1.13: Hoofdgebouw plan |
