# Asbestinventarisatetest

Molenstraat 46, 3051 Oud-Heverlee

Attestnummer : 20260316-000580.000

Uitgegeven op : 16.03.2026

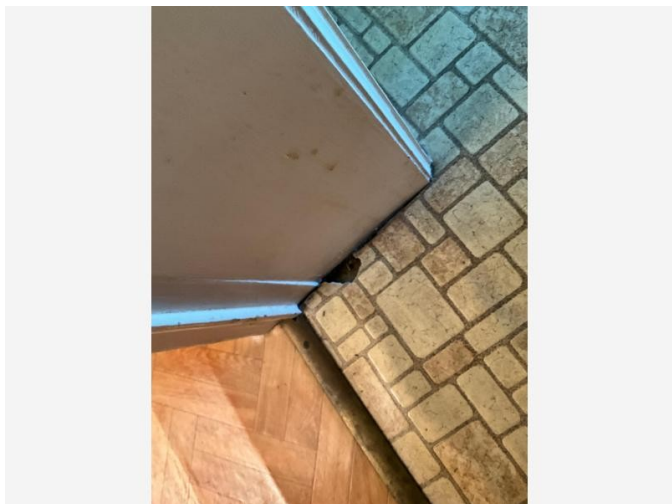
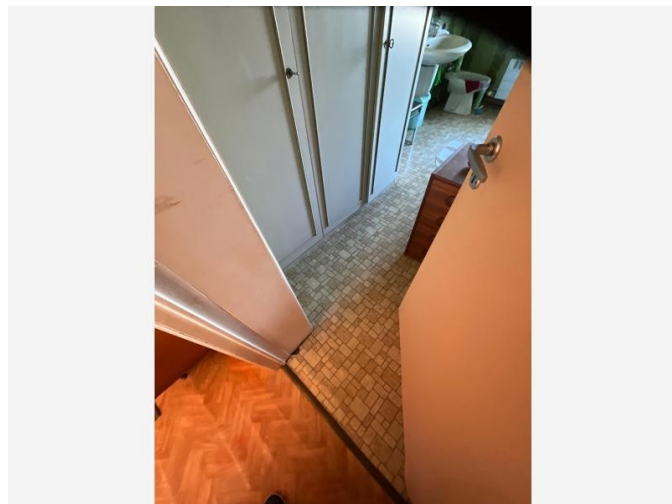
Het asbestmateriaal valt onder de mijlpaal van 2034.

Verwijderen

Eindbeoordeling materiaalrisico	Verhoogd materiaalrisico en/of verhoogde kans op vezelvrijgave
---------------------------------	--

Gebondenheid	Categorie 2: niet-hechtgebonden met matrix
Asbestsoort (vezeltype)	Alleen chrysotiel aanwezig
Asbestconcentratie	Hoog ( $\geq 50\%$ )
Afschermingsgraad van het gehele materiaal	Geheel of deels vrij aan de binnenlucht, maar geen contact met binnenluchtstromen
Toestand van het materiaal	Licht beschadigd, licht verweerd. Intacte calciumsilicaatplaat of materiaal met categorie 3-gebondenheid

#	Type	Referentie	Resultaat
1.1	Puntmonster	vin	Chrysotiel

<b>Beschrijving</b>	Vinylvloerbekleding badkamer
<b>Omgeving</b>	Binnen
<b>Primaire drager</b>	Vloer
<b>Asbestmateriaal</b>	Prefab - afwerking - Vloerzeil
<b>Bindmiddel van asbestmateriaal</b>	Karton - papier - viltachtig
<b>Gebondenheid op basis van bindmiddel</b>	Niet-hechtgebonden
<b>Hoeveelheid (oppervlakte - aantal)</b>	<ul style="list-style-type: none"><li>• 12,00 m<sup>2</sup> - 1 stuk</li></ul>
<b>Totale oppervlakte</b>	12,00 m <sup>2</sup>
<b>Eenvoudig bereikbaar</b>	Ja
<b>Bevestigingswijze</b>	<ul style="list-style-type: none"><li>• Verlijmd, ingegoten, versmeerd</li></ul>
<b>Identificatiemethode</b>	Een monstername door de asbestdeskundige met laboanalyse door een asbestlabo.
<b>Destructieve handeling voor identificatie</b>	Nee
<b>Opmerking</b>	De hoeveelheid is geschat.

- Zorg voor een veilig beheer. Vermijd het beschadigen van het asbestmateriaal. Controleer de toestand jaarlijks op wijzigingen.

- Hermetische zone (erkend asbestverwijderaar)  
Verwijderingsvoorschriften volgens Codex over het welzijn op het werk Art. VI.3-61.

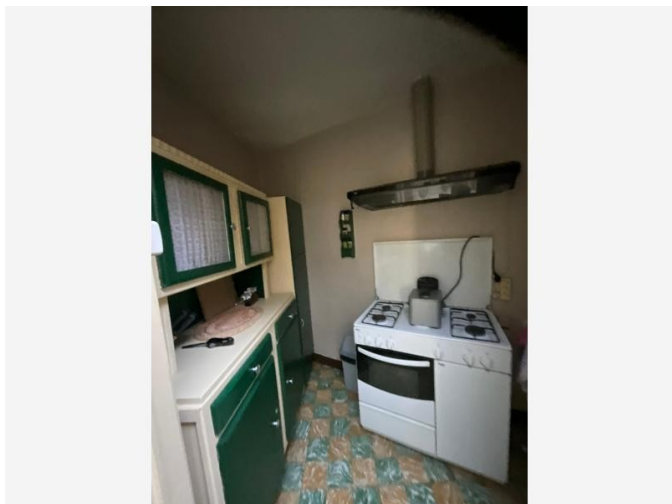
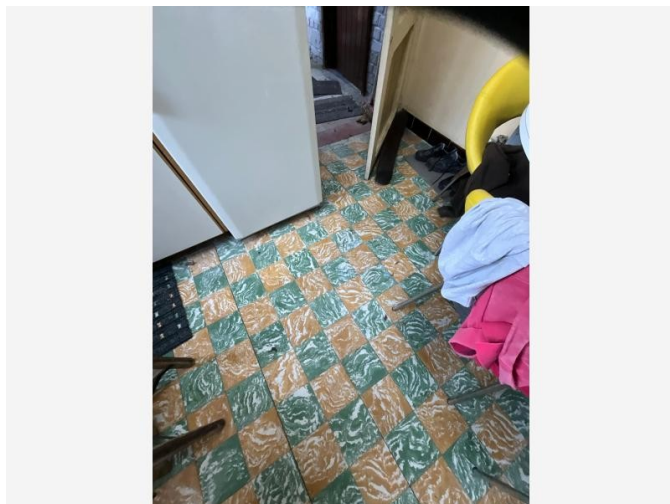
Het asbestmateriaal valt onder de mijlpaal van 2040.

Zorgvuldig beheren

Eindbeoordeling materiaalrisico	Laag materiaalrisico en/of verlaagde kans op vezelvrijgave
---------------------------------	--

<b>Gebondenheid</b>	Categorie 1: hechtgebonden in oorsprong
<b>Asbestsoort (vezeltype)</b>	Crocidoliet aanwezig
<b>Asbestconcentratie</b>	Laag (< 50%)
<b>Afschermingsgraad van het gehele materiaal</b>	Geheel of deels vrij aan de buitenlucht, maar geen contact met binnenlucht
<b>Toestand van het materiaal</b>	Onbeschadigd, niet verweerd

Beschrijving	Vloertegels
Omgeving	Binnen
Primaire drager	Vloer
Asbestmateriaal	Prefab - afwerking - Tegel
Bindmiddel van asbestmateriaal	Cement
Gebondenheid op basis van bindmiddel	Hecht
Hoeveelheid (oppervlakte - dikte - aantal)	• 15,00 m <sup>2</sup> - 1,00 cm - 1 stuk
Totaal volume	0,15 m <sup>3</sup>
Eenvoudig bereikbaar	Ja
Bevestigingswijze	• Verlijmd, ingegoten, versmeerd
Identificatiemethode	De asbestdeskundige beoordeelt het materiaal als asbestverdacht en dus asbesthoudend, en dit zonder monstername.  Motivatie: De monstername brengt andere schade aan dan schade die inherent is aan de monstername.
Destructieve handeling voor identificatie	Nee
Opmerking	De hoeveelheid is geschat. Het betreft alle vloertegels van het type zie foto.

- Zorg voor een veilig beheer. Vermijd het beschadigen van het asbestmateriaal. Controleer de toestand jaarlijks op wijzigingen.
- Voer bijkomende staalname(s) uit.

- Eenvoudige handelingen: mag via doe-het-zelf of door werknemer(s) met opleidingsattest eenvoudige handelingen  
De toepassing mag zelf verwijderd worden onder de voorwaarden terug te vinden op:  
<https://ovam.vlaanderen.be/wie-mag-wat-verwijderen>

- Eenvoudige handelingen: enkel door erkend asbestverwijderaar  
Verwijderingsvoorschriften volgens Codex over het welzijn op het werk Art. VI.3-54.

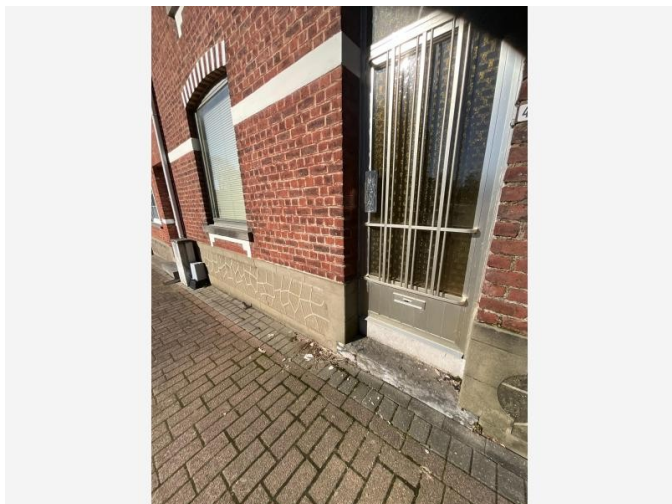
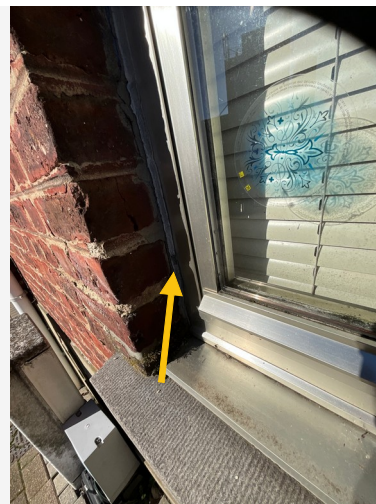
Het asbestmateriaal valt onder de mijlpaal van 2040.

Zorgvuldig beheren

Eindbeoordeling materiaalrisico	Laag materiaalrisico en/of verlaagde kans op vezelvrijgave
---------------------------------	--

Gebondenheid	Categorie 1: hechtgebonden in oorsprong
Asbestsoort (vezeltype)	Alleen chrysotiel aanwezig
Asbestconcentratie	Laag (< 50%)
Afschermingsgraad van het gehele materiaal	Geheel of deels vrij aan de buitenlucht, maar geen contact met binnenlucht
Toestand van het materiaal	Licht beschadigd, licht verweerd. Intacte calciumsilicaatplaat of materiaal met categorie 3-gebondenheid

#	Type	Referentie	Resultaat
3.1	Puntmonster	kit	Chrysotiel

<b>Beschrijving</b>	Afdichtingskit aluminium ramen
<b>Omgeving</b>	Buiten
<b>Primaire drager</b>	Wandopening verticaal (raam, deur, ...)
<b>Asbestmateriaal</b>	In-situ afwerkingslagen - Pasta, stopverf, voegsel, stopsel, vulsel, mastiek, kitten, ...
<b>Bindmiddel van asbestmateriaal</b>	Kitten, mastiek, pasta
<b>Gebondenheid op basis van bindmiddel</b>	Hecht
<b>Hoeveelheid (gewicht - aantal)</b>	<ul style="list-style-type: none"><li>• 0,20 kg - 7 stuks</li></ul>
<b>Totaal gewicht</b>	1,40 kg
<b>Eenvoudig bereikbaar</b>	Ja
<b>Bevestigingswijze</b>	<ul style="list-style-type: none"><li>• Verlijmd, ingegoten, versmeerd</li></ul>
<b>Identificatiemethode</b>	Een monstername door de asbestdeskundige met laboanalyse door een asbestlabo.
<b>Destructieve handeling voor identificatie</b>	Nee
<b>Opmerking</b>	De hoeveelheid is geschat.

- Zorg voor een veilig beheer. Vermijd het beschadigen van het asbestmateriaal. Controleer de toestand jaarlijks op wijzigingen.

- Eenvoudige handelingen: enkel door erkend asbestverwijderaar  
Verwijderingsvoorschriften volgens Codex over het welzijn op het werk Art. VI.3-54.

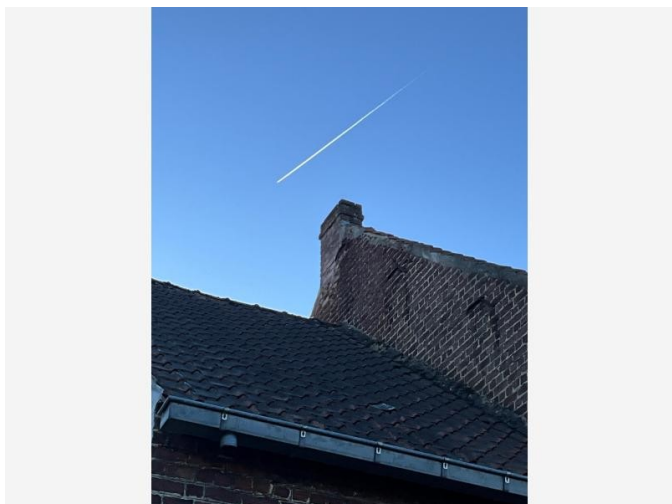
**Reden:** Het te onderzoeken materiaal situeert zich hoger dan 3,50 m te rekenen vanaf een veilige ondergrond

**Uitleg van de asbestdeskundige:** De schouw bevat binnenin mogelijk een asbestcement rookgaskanaal. Laat dit onderzoeken bij eventuele werken.

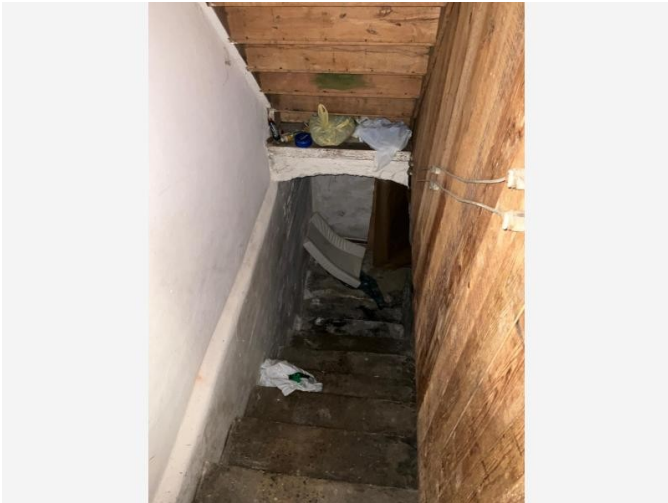
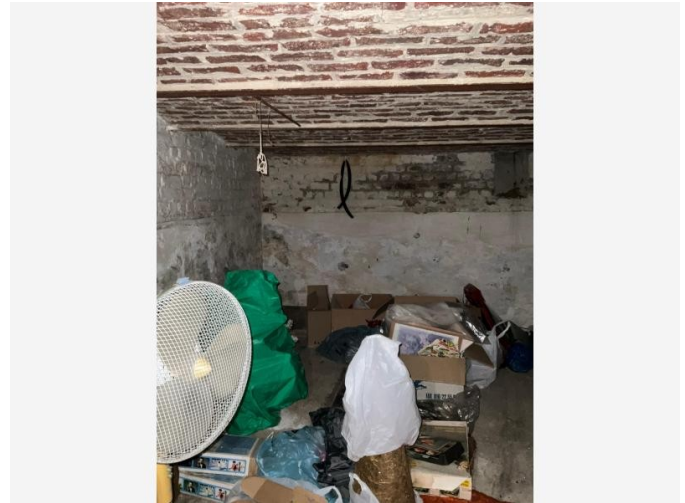
Er werden geen asbestverdachte materialen aangetroffen in de kelder.

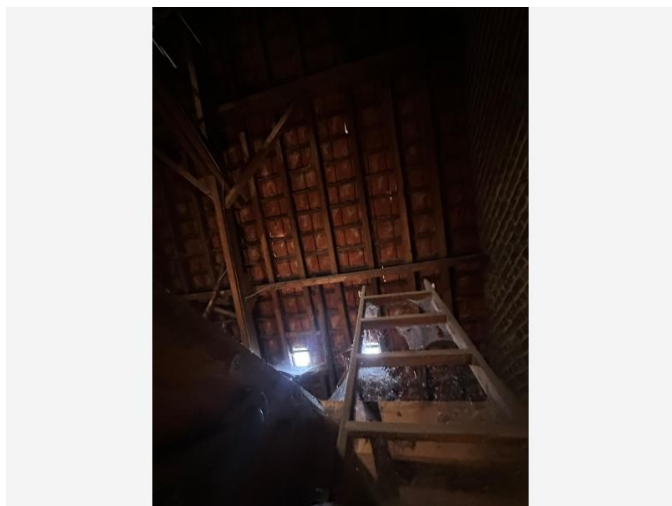
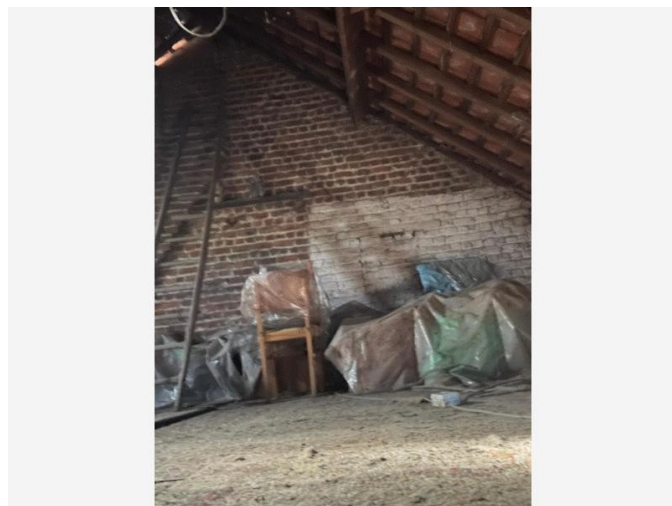
Er werden geen asbestverdachte materialen aangetroffen op de zolder.

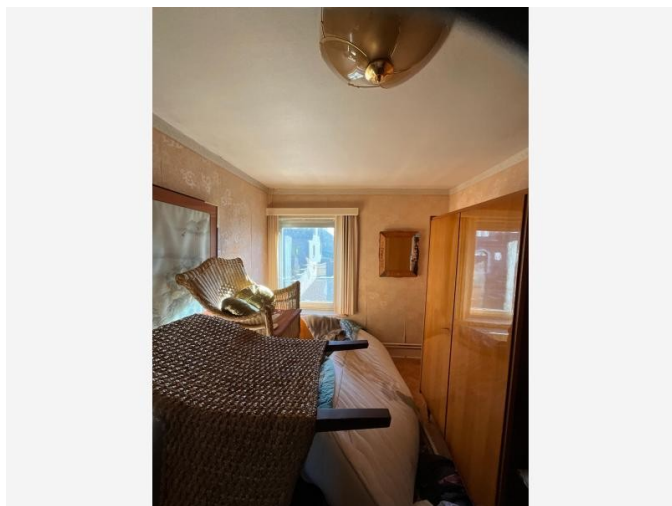
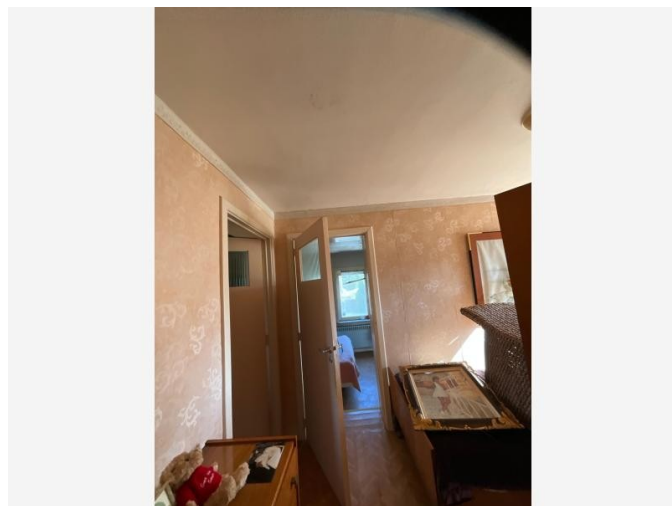
De vaststelbare, waarneembare plafonds zijn niet bepleisterd.

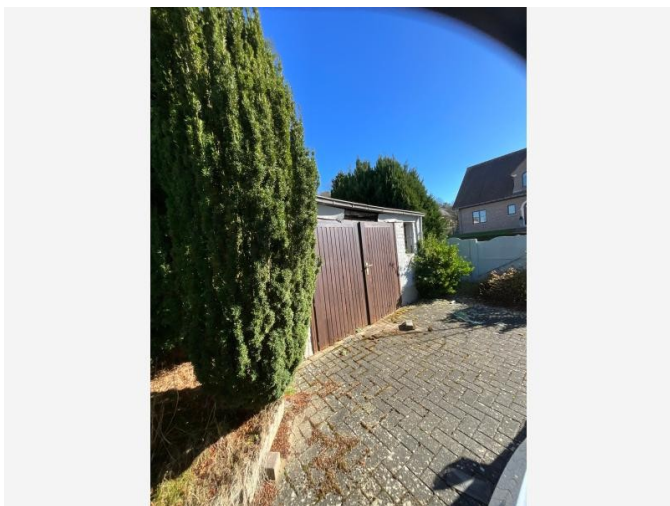
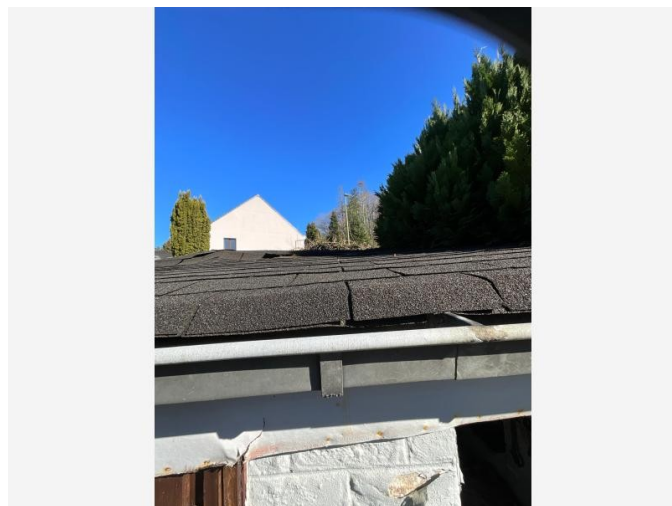
## Fiche 8: Shingles dak tuinhuis

Geen asbest

#	Type	Referentie	Resultaat
8.1	Puntmonster	shingle	Geen asbest

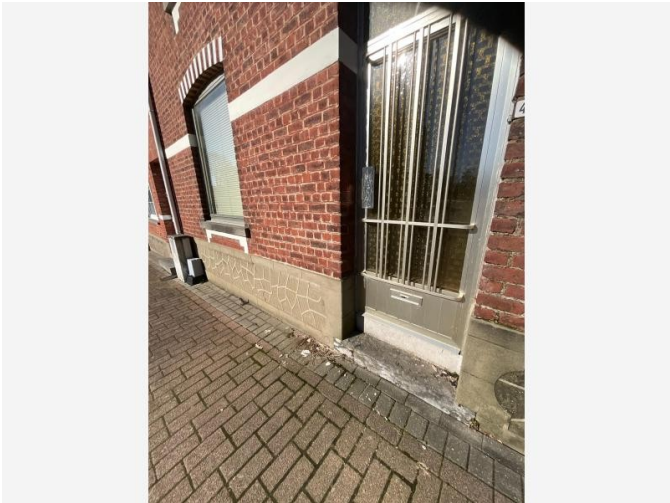
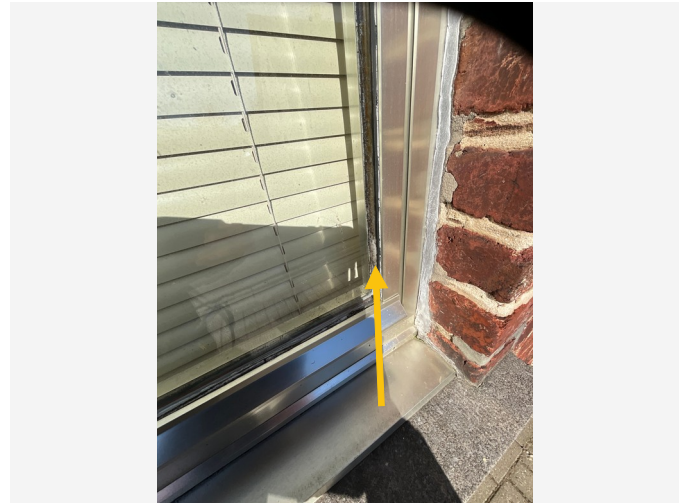
## Fiche 9: Mastiek aluminium ramen

Geen asbest

#	Type	Referentie	Resultaat
9.1	Puntmonster	mas	Geen asbest

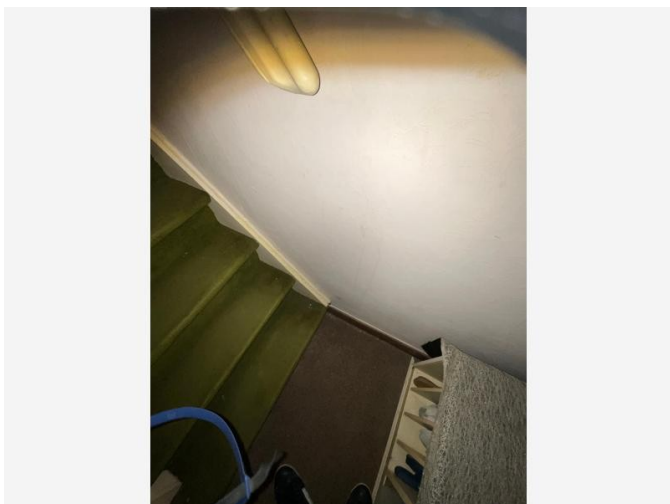
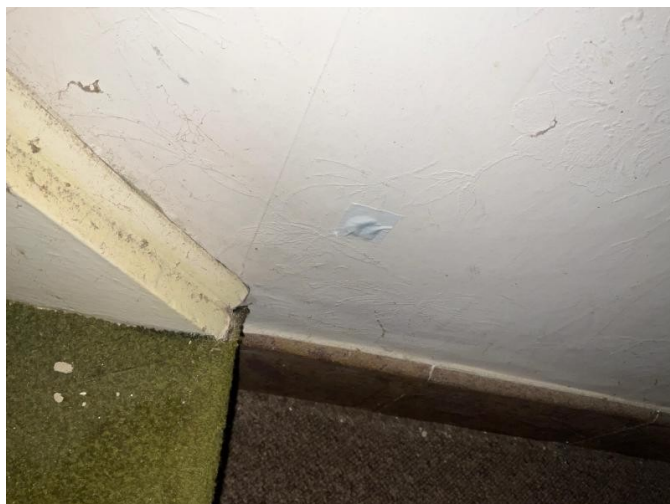
## Fiche 10: Pleisterwerk muren

Geen asbest

#	Type	Referentie	Resultaat
10.1	Mengmonster	PLM	Geen asbest

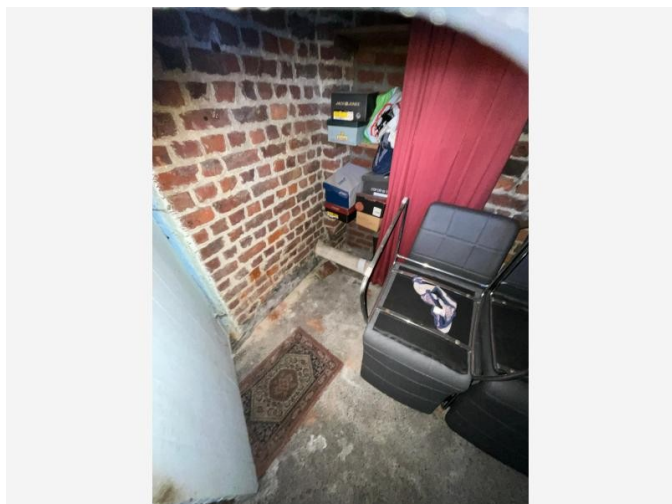
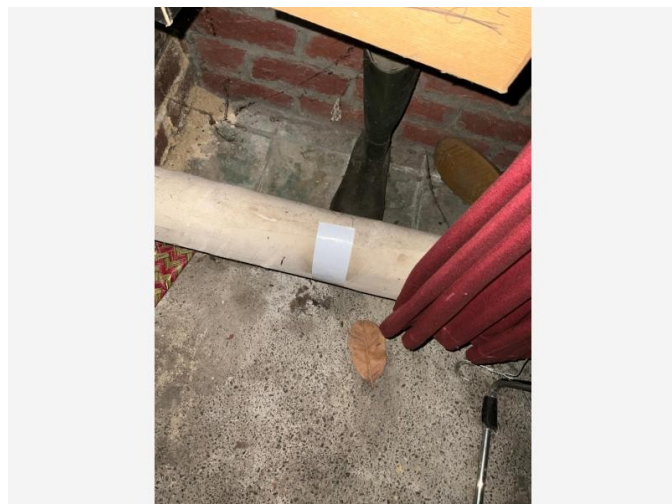
# Fiche 11: Thermische buisisolatie

Geen asbest

#	Type	Referentie	Resultaat
11.1	Mengmonster	TBI	Geen asbest
