Asbestinventarisatetest

Pastoor Binckstraat 30, 2260 Westerlo

Attestnummer : 20240801-000138.000

Uitgegeven op : 01.08.2024

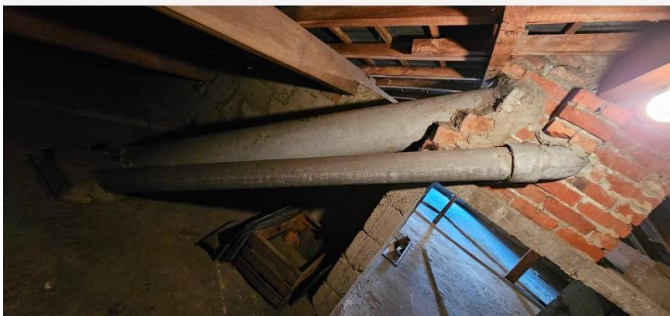
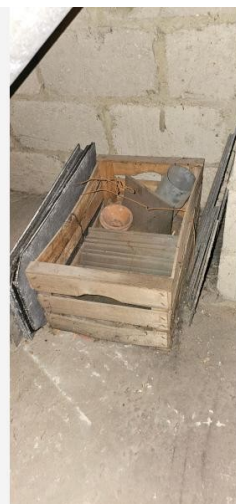
Dringend verwijderen

Beschrijving	reserve leien
Type afvalstof	Betreft stock-voorraad of gedemonteerde asbestmaterialen
Aanwezige resten	Geen resten aanwezig
Omgeving	Binnen
Primaire drager	Schuin dak
Asbestmaterialen	<ul style="list-style-type: none">Dak- en gevelbekleding - Lei, shingle
Bindmiddel van asbestmateriaal	Cement
Gebondenheid op basis van bindmiddel	Hecht
Hoeveelheid (gewicht - aantal)	<ul style="list-style-type: none">5,00 kg - 1 stuk
Totaal gewicht	5,00 kg
Eenvoudig bereikbaar	Ja
Identificatiemethode	Vaststelling zonder monsternamen

- Verwijder het asbestafval.

- Eenvoudige handelingen: mag via doe-het-zelf of door werknemer(s) met opleidingsattest eenvoudige handelingen
Gebruik PBM's en afvoeren in dubbel gesloten asbestzak

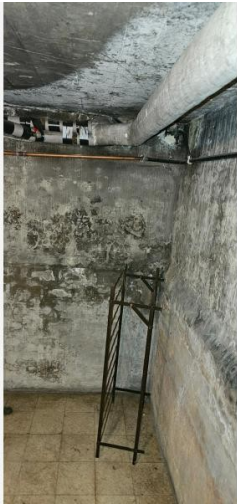
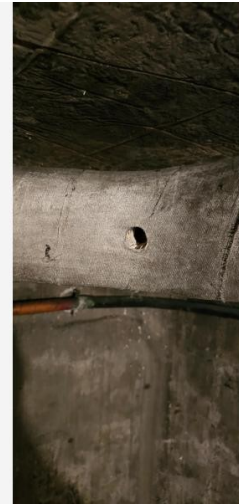
Dringend verwijderen

Eindbeoordeling materiaalrisico	Hoog materiaalrisico en/of hoge kans op vezelvrijgave
---------------------------------	---

Gebondenheid	Categorie 3: niet-hechtgebonden met weinig of geen matrix
Asbestsoort (vezeltype)	Alleen chrysotiel
Asbestconcentratie	Hoog ($\geq 50\%$)
Afschermingsgraad van het gehele materiaal	Geheel of deels (ook) vrij aan de binnenlucht
Toestand van het materiaal	Matig beschadigd, matig verweerd

#	Type	Referentie	Resultaat
2.1	Mengmonster	MM04	Chrysotiel

Beschrijving	Buisisolatie bochten
Omgeving	Binnen
Primaire drager	Ruimteverwarming
Asbestmateriaal	In-situ afwerkingslagen - Thermische isolatie
Bindmiddel van asbestmateriaal	Weinig of geen bindmiddel (textiel, bevolking, ...)
Gebondenheid op basis van bindmiddel	Niet-hechtgebonden
Hoeveelheid (gewicht - aantal)	<ul style="list-style-type: none">• 4,00 kg - 1 stuk
Totaal gewicht	4,00 kg
Eenvoudig bereikbaar	Ja
Bevestigingswijze	<ul style="list-style-type: none">• Verlijmd, ingegoten, versmeerd
Identificatiemethode	Vaststelling met monstername
Destructieve handeling voor identificatie	Nee

- Zorg voor een veilig beheer. Vermijd het beschadigen van het asbestmateriaal. Controleer de toestand jaarlijks op wijzigingen.
- Scherm in afwachting van verwijdering het asbestmateriaal af van luchtstromingen en verstoring: bijvoorbeeld door het te verpakken, te fixeren, af te dekken, signalisatie - afbakening aan te brengen, ...
- Zorg voor een veilig beheer en verwijder dit asbestmateriaal wanneer het bij werken eenvoudig bereikbaar wordt. Controleer de toestand jaarlijks op wijzigingen.

- Hermetische zone (erkend asbestverwijderaar)
In afgesloten Kelder - Uitvoering door erkend verwijderaar, demonteren en verwijderen volgens voorschriften

Gebruik PBM's, enige werkwijze via Hermetische zone om isolatie te verwijderen

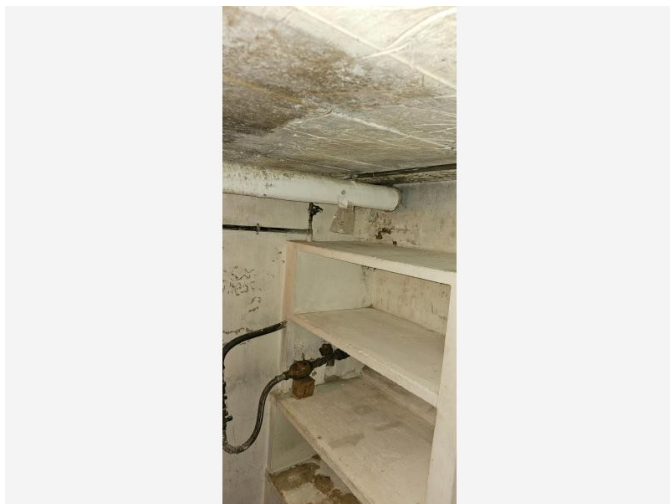
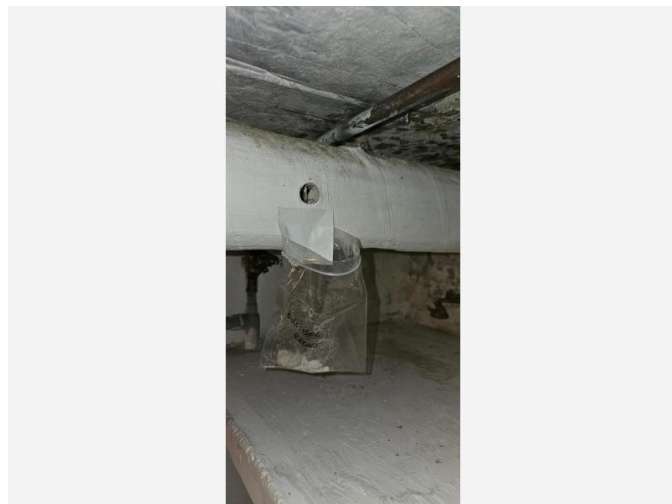
Dringend verwijderen

Eindbeoordeling materiaalrisico	Hoog materiaalrisico en/of hoge kans op vezelvrijgave
---------------------------------	---

Gebondenheid	Categorie 3: niet-hechtgebonden met weinig of geen matrix
Asbestsoort (vezeltype)	Alleen chrysotiel
Asbestconcentratie	Hoog ($\geq 50\%$)
Afschermingsgraad van het gehele materiaal	Geheel of deels (ook) vrij aan de binnenlucht
Toestand van het materiaal	Matig beschadigd, matig verweerd

#	Type	Referentie	Resultaat
3.1	Mengmonster	MM03	Chrysotiel

Beschrijving	Buisisolatie Rechte stukken
Omgeving	Binnen
Primaire drager	Ruimteverwarming
Asbestmateriaal	In-situ afwerkingslagen - Thermische isolatie
Bindmiddel van asbestmateriaal	Weinig of geen bindmiddel (textiel, bevolking, ...)
Gebondenheid op basis van bindmiddel	Niet-hechtgebonden
Hoeveelheid (gewicht - aantal)	<ul style="list-style-type: none">• 10,00 kg - 1 stuk
Totaal gewicht	10,00 kg
Eenvoudig bereikbaar	Ja
Bevestigingswijze	<ul style="list-style-type: none">• Verlijmd, ingegoten, versmeerd
Identificatiemethode	Vaststelling met monstername
Destructieve handeling voor identificatie	Nee

- Zorg voor een veilig beheer. Vermijd het beschadigen van het asbestmateriaal. Controleer de toestand jaarlijks op wijzigingen.
- Scherm in afwachting van verwijdering het asbestmateriaal af van luchtstromingen en verstoring: bijvoorbeeld door het te verpakken, te fixeren, af te dekken, signalisatie - afbakening aan te brengen, ...
- Zorg voor een veilig beheer en verwijder dit asbestmateriaal wanneer het bij werken eenvoudig bereikbaar wordt. Controleer de toestand jaarlijks op wijzigingen.

- Hermetische zone (erkend asbestverwijderaer)
In afgesloten Kelder - Uitvoering door erkend verwijderaer, demonteren en verwijderen volgens voorschriften

Gebruik PBM's, enige werkwijze via Hermetische zone om isolatie te verwijderen

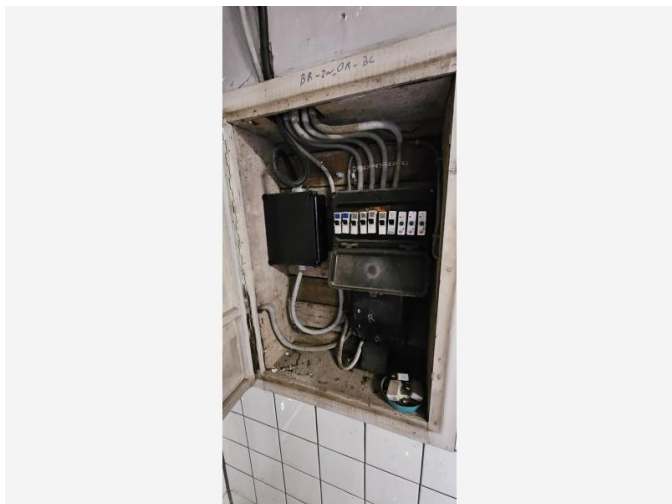
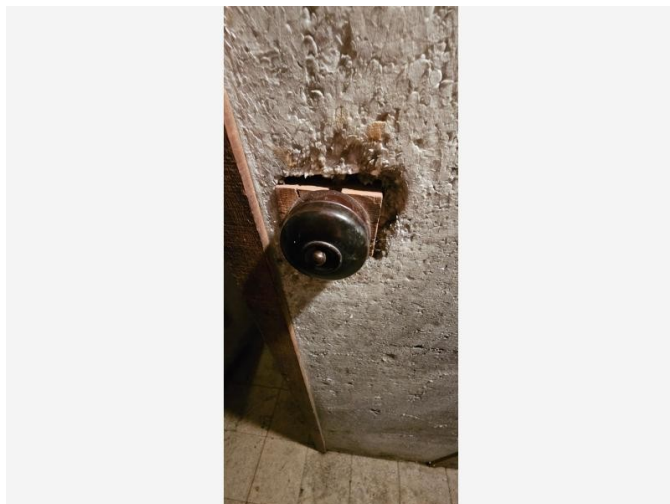
Verwijderen

Eindbeoordeling materiaalrisico	Verhoogd materiaalrisico en/of verhoogde kans op vezelvrijgave
---------------------------------	--

Gebondenheid	Categorie 1: hechtgebonden in oorsprong
Asbestsoort (vezeltype)	Crocidoliet aanwezig
Asbestconcentratie	Laag (< 50%)
Afschermingsgraad van het gehele materiaal	Geheel of deels (ook) vrij aan de binnenlucht
Toestand van het materiaal	Licht beschadigd, licht verweerd. Intact calciumsilicaatmateriaal of categorie III 'gebondenheid'

Beschrijving	Oude schakelaars/stopcontacten - Bakeliet
Omgeving	Binnen
Primaire drager	Communicatie en elektrische infrastructuur en uitrusting
Asbestmateriaal	Plaat, paneel, tablet - Type Bakeliet
Bindmiddel van asbestmateriaal	Kunststof of -hars
Gebondenheid op basis van bindmiddel	Hecht
Hoeveelheid (oppervlakte - dikte - aantal)	• 0,20 m ² - 1,00 cm - 1 stuk
Totaal volume	0,002 m ³
Eenvoudig bereikbaar	Ja
Bevestigingswijze	• Geschroefd
Identificatiemethode	Vaststelling zonder monsternamen
Destructieve handeling voor identificatie	Nee

- Zorg voor een veilig beheer. Vermijd het beschadigen van het asbestmateriaal. Controleer de toestand jaarlijks op wijzigingen.

- Eenvoudige handelingen: mag via doe-het-zelf of door werknemer(s) met opleidingsattest eenvoudige handelingen
Gebruik PBM's - afvoeren in dubbel gesloten ASBEST zak

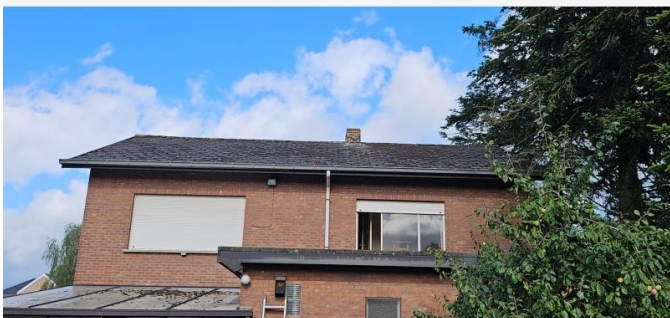
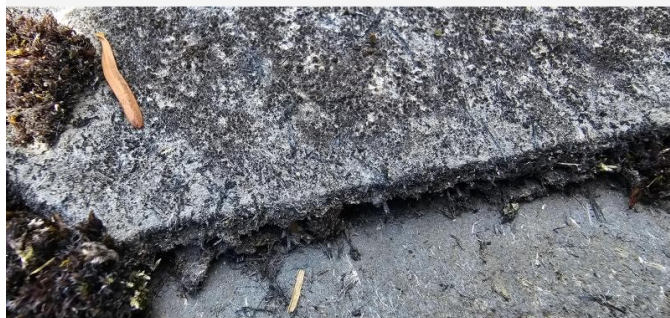
Verwijderen

Eindbeoordeling materiaalrisico	Verhoogd materiaalrisico en/of verhoogde kans op vezelvrijgave
---------------------------------	--

Gebondenheid	Categorie 1: hechtgebonden in oorsprong
Asbestsoort (vezeltype)	Crocidoliet aanwezig
Asbestconcentratie	Laag (< 50%)
Afschermingsgraad van het gehele materiaal	Geheel of deels vrij aan de buitenlucht
Toestand van het materiaal	Matig beschadigd, matig verweerd

Beschrijving	dakleien
Omgeving	Buiten
Primaire drager	Schuin dak
Asbestmateriaal	Dak- en gevelbekleding - Lei, shingle
Bindmiddel van asbestmateriaal	Cement
Gebondenheid op basis van bindmiddel	Hecht
Hoeveelheid (oppervlakte - aantal)	<ul style="list-style-type: none">• 120,00 m² - 1 stuk
Totale oppervlakte	120,00 m ²
Eenvoudig bereikbaar	Ja
Bevestigingswijze	<ul style="list-style-type: none">• Genageld, geniet
Identificatiemethode	Vaststelling zonder monstername
Destructieve handeling voor identificatie	Nee

- Zorg voor een veilig beheer. Vermijd het beschadigen van het asbestmateriaal. Controleer de toestand jaarlijks op wijzigingen.
- Hemelwater dat afspoelt van asbestcement daken of gevels kan asbestdeeltjes bevatten. Gebruik het enkel voor gesloten circuits (bv. spoelen toiletten). Reinig na het vervangen van het dak of de gevel de dakgoten en regenwaterput of -ton om asbesthoudend sediment of slib te verwijderen

- Eenvoudige handelingen: mag via doe-het-zelf of door werknemer(s) met opleidingsattest eenvoudige handelingen
Gebruik PBM's bij verwijdering
Afvoeren in dubbel gesloten zak

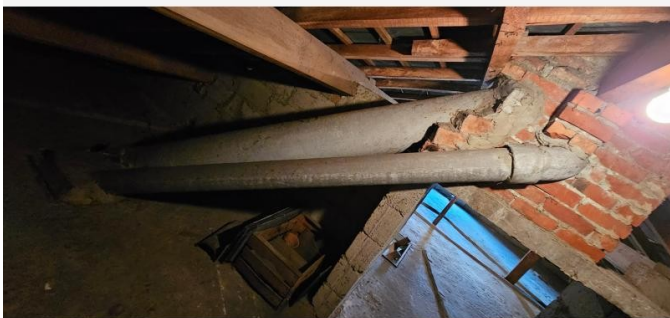
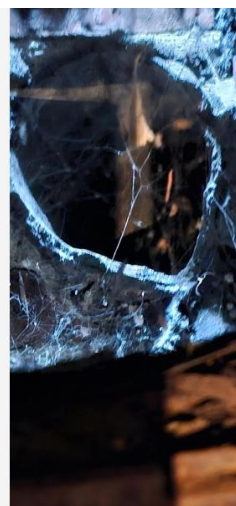
Verwijderen

Eindbeoordeling materiaalrisico	Verhoogd materiaalrisico en/of verhoogde kans op vezelvrijgave
---------------------------------	--

Gebondenheid	Categorie 1: hechtgebonden in oorsprong
Asbestsoort (vezeltype)	Crocidoliet aanwezig
Asbestconcentratie	Laag (< 50%)
Afschermingsgraad van het gehele materiaal	Geheel of deels (ook) vrij aan de binnenlucht
Toestand van het materiaal	Licht beschadigd, licht verweerd. Intact calciumsilicaatmateriaal of categorie III 'gebondenheid'

Beschrijving	Asbestcement schouwen
Omgeving	Grenst aan binnen- en buitenlucht
Primaire drager	HVAC infrastructuur en uitrusting
Asbestmateriaal	Buis, koker, leiding, pijp, doorvoer
Bindmiddel van asbestmateriaal	Cement
Gebondenheid op basis van bindmiddel	Hecht
Hoeveelheid (lengte - omtrek - dikte - aantal)	<ul style="list-style-type: none">• 20,00 m - 80,00 cm - 1,00 cm - 1 stuk
Totaal volume	0,16 m ³
Eenvoudig bereikbaar	Ja
Bevestigingswijze	<ul style="list-style-type: none">• Verlijmd, ingegoten, versmeerd
Identificatiemethode	Vaststelling zonder monsternamen
Destructieve handeling voor identificatie	Nee

- Zorg voor een veilig beheer. Vermijd het beschadigen van het asbestmateriaal. Controleer de toestand jaarlijks op wijzigingen.

- Eenvoudige handelingen: mag via doe-het-zelf of door werknemer(s) met opleidingsattest eenvoudige handelingen
Gebruik PBM's, afvoeren in dubbel gesloten asbestzak

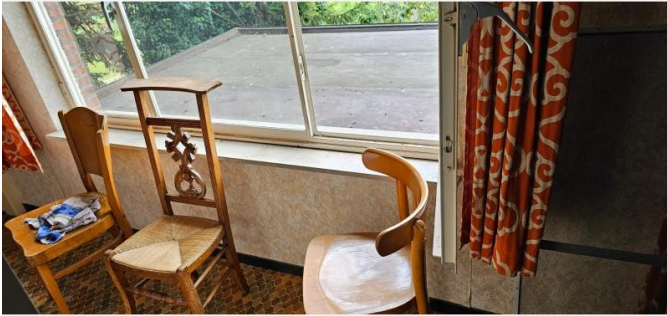
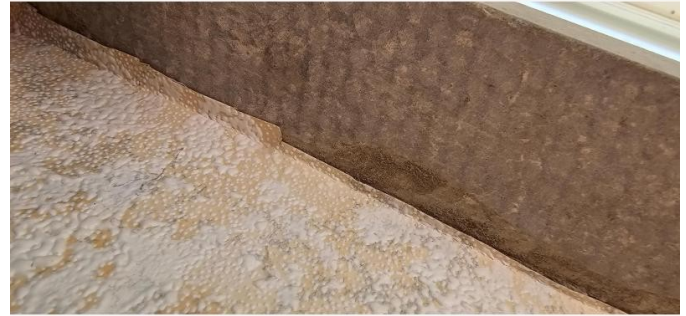
Fiche 7: venstertablet badkamer 1e verdiep achteraan

Verwijderen

Eindbeoordeling materiaalrisico	Verhoogd materiaalrisico en/of verhoogde kans op vezelvrijgave
---------------------------------	--

Gebondenheid	Categorie 1: hechtgebonden in oorsprong
Asbestsoort (vezeltype)	Crocidoliet aanwezig
Asbestconcentratie	Laag (< 50%)
Afschermingsgraad van het gehele materiaal	Geheel of deels (ook) vrij aan de binnenlucht
Toestand van het materiaal	Licht beschadigd, licht verweerd. Intact calciumsilicaatmateriaal of categorie III 'gebondenheid'

Beschrijving	venstertablet badkamer 1e verdiep achteraan
Omgeving	Binnen
Primaire drager	Wandopening verticaal (raam, deur, ...)
Asbestmateriaal	Plaat, paneel, tablet - Type Massal
Bindmiddel van asbestmateriaal	Cement
Gebondenheid op basis van bindmiddel	Hecht
Hoeveelheid (oppervlakte - dikte - aantal)	• 0,50 m ² - 2,00 cm - 1 stuk
Totaal volume	0,01 m ³
Eenvoudig bereikbaar	Ja
Bevestigingswijze	• Verlijmd, ingegoten, versmeerd
Identificatiemethode	Vaststelling zonder monsternamen
Destructieve handeling voor identificatie	Nee

- Zorg voor een veilig beheer. Vermijd het beschadigen van het asbestmateriaal. Controleer de toestand jaarlijks op wijzigingen.

- Eenvoudige handelingen: enkel door erkend asbestverwijderaar gebruik PBM's en afvoeren in dubbel gesloten asbestzak

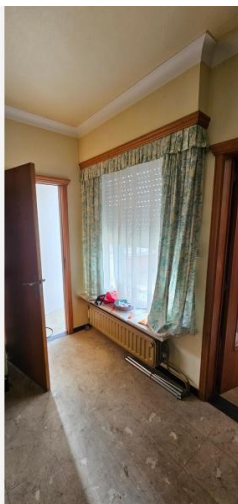
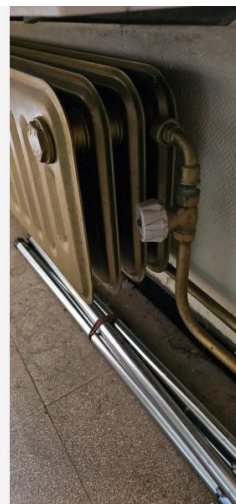
Zorgvuldig beheren

Eindbeoordeling materiaalrisico	Laag materiaalrisico en/of verlaagde kans op vezelvrijgave
---------------------------------	--

Gebondenheid	Categorie 3: niet-hechtgebonden met weinig of geen matrix
Asbestsoort (vezeltype)	Alleen chrysotiel
Asbestconcentratie	Hoog ($\geq 50\%$)
Afschermingsgraad van het gehele materiaal	Enkel randen niet afgeschermd maar geen contact met binnenluchtstromen
Toestand van het materiaal	Licht beschadigd, licht verweerd. Intact calciumsilicaatmateriaal of categorie III 'gebondenheid'

Beschrijving	dichtingen radiatoren
Omgeving	Binnen
Primaire drager	HVAC infrastructuur en uitrusting
Asbestmateriaal	Koord, lint, band, strip
Bindmiddel van asbestmateriaal	Weinig of geen bindmiddel (textiel, bevloeking, ...)
Gebondenheid op basis van bindmiddel	Niet-hechtgebonden
Hoeveelheid (lengte - omtrek - aantal)	<ul style="list-style-type: none">• 1,00 m - 10,00 cm - 1 stuk
Totale oppervlakte	0,10 m ²
Eenvoudig bereikbaar	Nee <ul style="list-style-type: none">• Het asbestmateriaal is bedekt (uitgezonderd laag verf, coating, behang, kunststof, textiel) en het wegnemen van het bedekkende materiaal kan niet zonder het bedekkende materiaal te beschadigen.
Bevestigingswijze	<ul style="list-style-type: none">• Geschroefd
Identificatiemethode	Vaststelling zonder monstername
Destructieve handeling voor identificatie	Nee

- Zorg voor een veilig beheer. Vermijd het beschadigen van het asbestmateriaal. Controleer de toestand jaarlijks op wijzigingen.
- Zorg voor een veilig beheer en verwijder dit asbestmateriaal wanneer het bij werken eenvoudig bereikbaar wordt. Controleer de toestand jaarlijks op wijzigingen.

- Eenvoudige handelingen: enkel door erkend asbestverwijderaar
Uit te voeren bij demontage

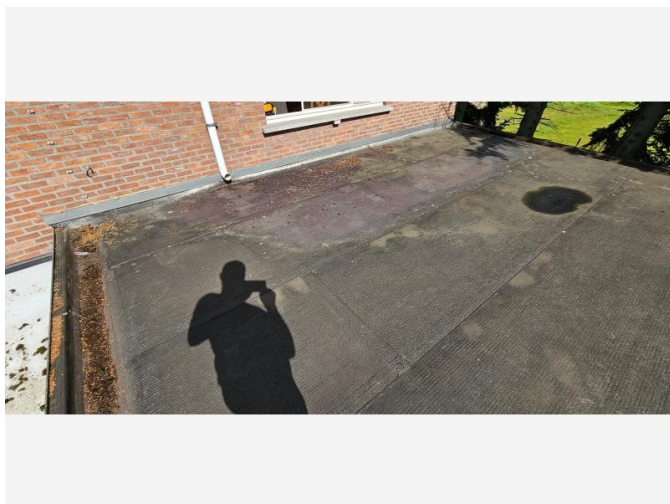
Permanente beperking

Reden: Er is geen volledige risicobeoordeling mogelijk

Uitleg van de asbestdeskundige: De toplaag ziet er nog vrij nieuw uit.

staalname niet mogelijk vanwege beschadigingen en geen waterdichting niet meer kunnen garanderen

(Asbest)materiaal	Dak- en gevelbekleding - Roofing
Karakterisatie	Asbest (verdacht)
Primaire drager	Plat dak

bijkomende onderzoek doen bij renovatie en indien nodige bijkomende staalnames

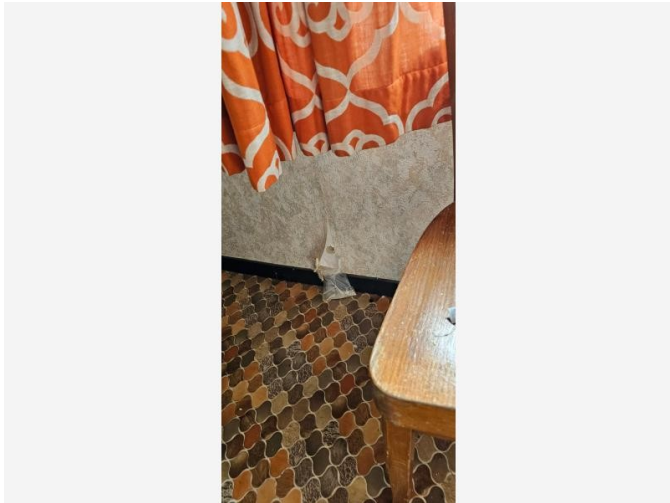
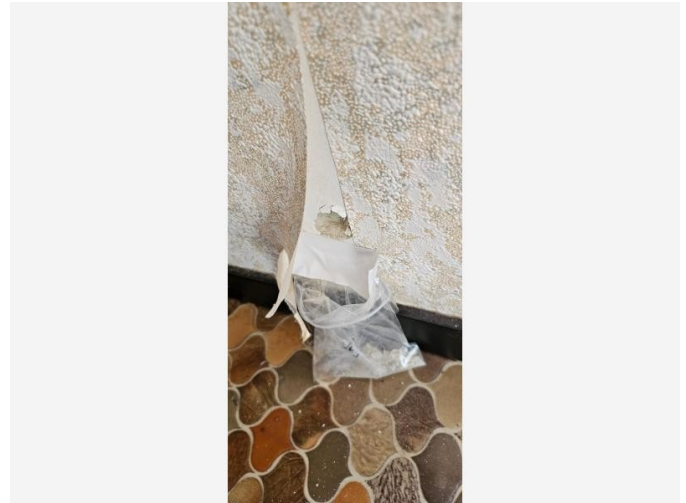
Geen asbest

#	Type	Referentie	Resultaat
11.1	Mengmonster	MM01	Geen asbest

Beschrijving	Pleisterwerk muren
Omgeving	Binnen
Primaire drager	Binnenwand
Bindmiddel van materiaal	Gips - kalk
Gebondenheid op basis van bindmiddel	Niet-hechtgebonden
Hoeveelheid (oppervlakte - dikte - aantal)	• 500,00 m ² - 1,00 cm - 1 stuk
Totaal volume	5,00 m ³
Identificatiemethode	Vaststelling met monstername
Destructieve handeling voor identificatie	Nee

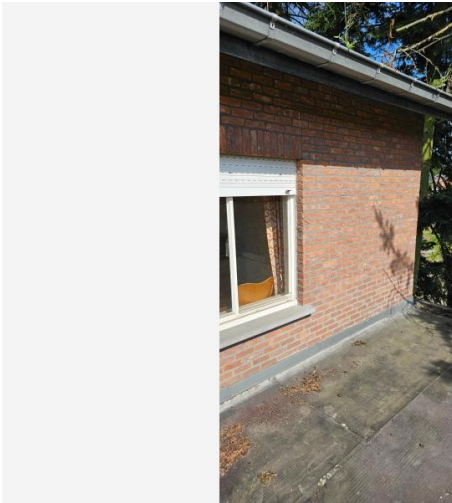
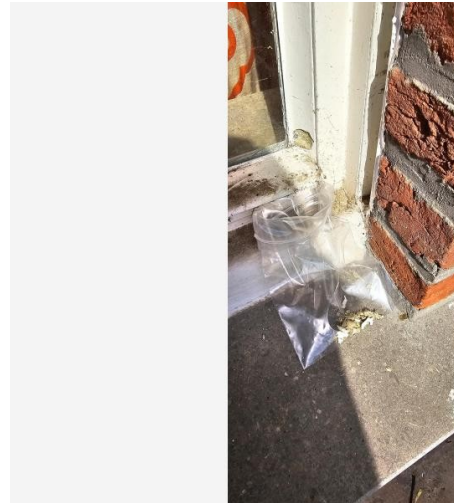
Fiche 12: Stopverf ramen glas

Geen asbest

#	Type	Referentie	Resultaat
12.1	Puntmonster	PM01	Geen asbest

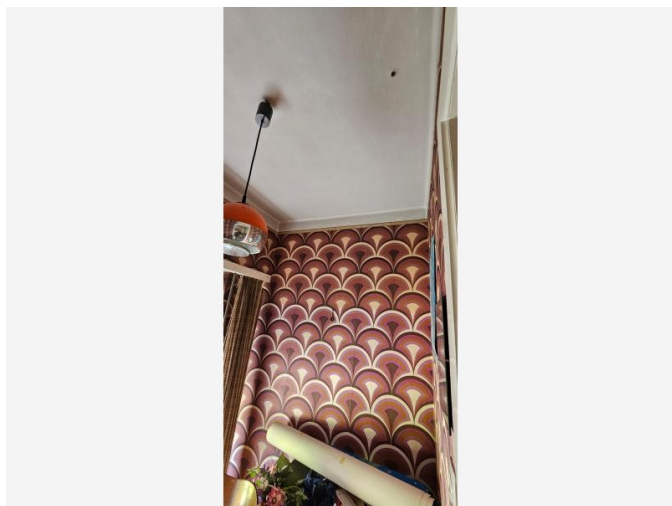
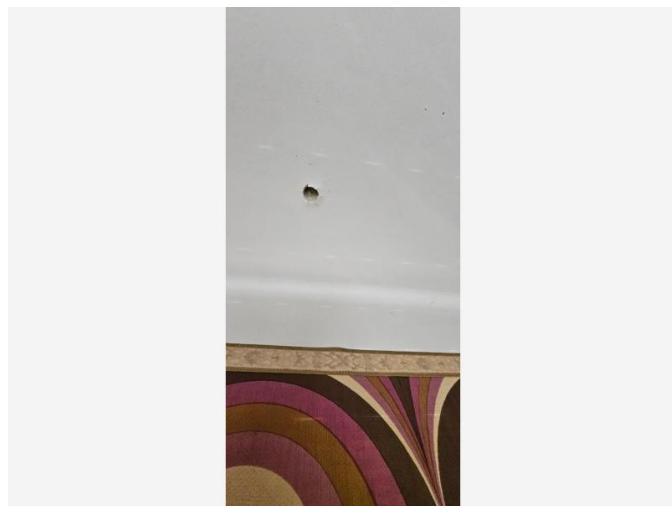
Fiche 13: pleisterwerk plafonds

Geen asbest

#	Type	Referentie	Resultaat
13.1	Mengmonster	MM02	Geen asbest
