Asbestinventarisatetest

Eindhoutsebaan 70, 2450 Meerhout

Attestnummer : 20241010-000459.000

Uitgegeven op : 10.10.2024

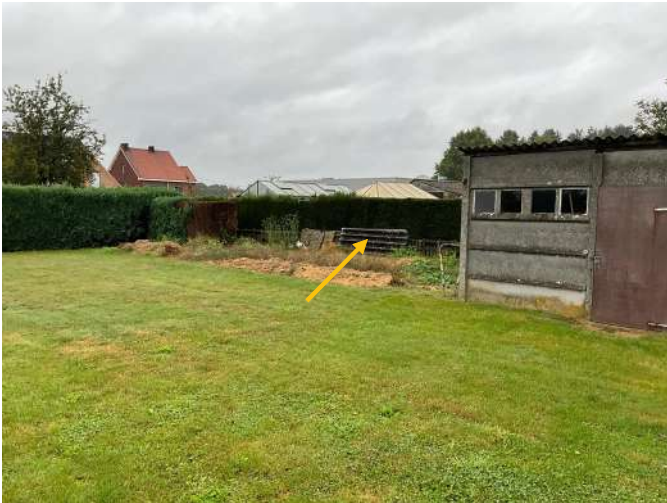
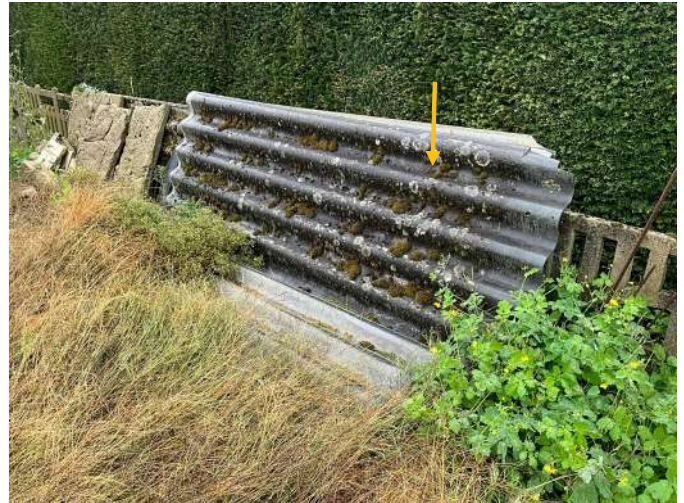
Het asbestmateriaal valt onder de mijlpaal van 2040.

Dringend verwijderen

Beschrijving	Afval golfplaten - Buiten
Type afvalstof	Betreft stock-voorraad of gedemonteerde asbestmaterialen
Aanwezige resten	Mogelijk bevinden zich nog resten in het hoge gras, maar dit was niet direct waarneembaar.
Omgeving	Buiten
Primaire drager	Gedemonteerd of buitengebruik gesteld materiaal
Asbestmaterialen	<ul style="list-style-type: none">Dak- en gevelbekleding - Golfplaat
Bindmiddel van asbestmateriaal	Cement
Gebondenheid op basis van bindmiddel	Hecht
Hoeveelheid (gewicht - aantal)	<ul style="list-style-type: none">100,00 kg - 1 stuk
Totaal gewicht	100,00 kg
Eenvoudig bereikbaar	Ja
Identificatiemethode	Vaststelling zonder monsternamen
Opmerking	Het gewicht is een schatting, en het exacte gewicht kan niet worden vastgesteld.

- Verwijder het asbestafval.

- Eenvoudige handelingen: mag via doe-het-zelf of door werknemer(s) met opleidingsattest eenvoudige handelingen
De aanwezige hechtgebonden asbestafvalresten bevinden zich in de buitenlucht. Conform de geldende regelgeving mogen particulieren alleen beschadigde asbesttoepassingen in de buitenlucht verwijderen, op voorwaarde dat er niemand anders in de buurt is en de asbesttoepassing niet verder beschadigd kan raken (met behulp van doe-het-zelf-pakketten).
Ten slotte wordt het ten zeerste aanbevolen om het gedeelte over het beheer en de verwijdering van asbest op de laatste pagina's van het document grondig door te nemen om volledig op de hoogte te zijn van de geldende voorschriften en richtlijnen

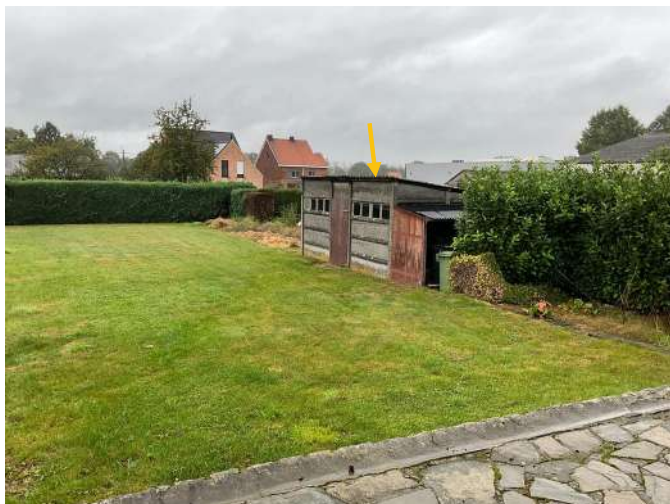
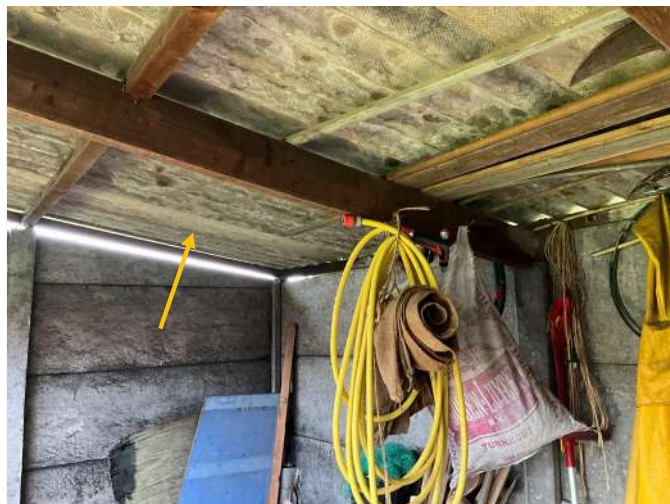
Het asbestmateriaal valt onder de mijlpaal van 2034.

Dringend verwijderen

Eindbeoordeling materiaalrisico	Hoog materiaalrisico en/of hoge kans op vezelvrijgave
---------------------------------	---

Gebondenheid	Categorie 1: hechtgebonden in oorsprong
Asbestsoort (vezeltype)	Crocidoliet aanwezig
Asbestconcentratie	Laag (< 50%)
Afschermingsgraad van het gehele materiaal	Geheel of deels (ook) vrij aan de binnenlucht
Toestand van het materiaal	Matig beschadigd, matig verweerd

Beschrijving	Golfplaten (schuin dak) - bijgebouw
Omgeving	Grenst aan binnen- en buitenlucht
Primaire drager	Schuin dak
Asbestmateriaal	Dak- en gevelbekleding - Golfplaat
Bindmiddel van asbestmateriaal	Cement
Gebondenheid op basis van bindmiddel	Hecht
Hoeveelheid (oppervlakte - aantal)	<ul style="list-style-type: none">• 19,00 m² - 1 stuk
Totale oppervlakte	19,00 m ²
Eenvoudig bereikbaar	Ja
Bevestigingswijze	<ul style="list-style-type: none">• Geklemd• Genageld, geniet
Identificatiemethode	Vaststelling zonder monsternamen
Destructieve handeling voor identificatie	Nee

- Verwijder dit asbestmateriaal zo snel mogelijk. Volg de toestand goed op.

- Eenvoudige handelingen: mag via doe-het-zelf of door werknemer(s) met opleidingsattest eenvoudige handelingen
De golfplaten zijn hechtgebonden en bevinden zich in de buitenlucht/ binnelucht. Conform de geldende regelgeving mag een particulier alleen beschadigde asbesttoepassingen in de buitenlucht verwijderen, op voorwaarde dat er niemand anders in de nabijheid is en de asbesttoepassing niet verder beschadigd kan raken. Indien de verwijdering van de asbesttoepassing alleen mogelijk is door deze te beschadigen, dient dit te worden uitgevoerd door een werknemer met een opleidingsattest voor eenvoudige handelingen.

Vanwege de matige verweerdheid van de asbesttoepassing, zijn aanvullende maatregelen aan te raden.

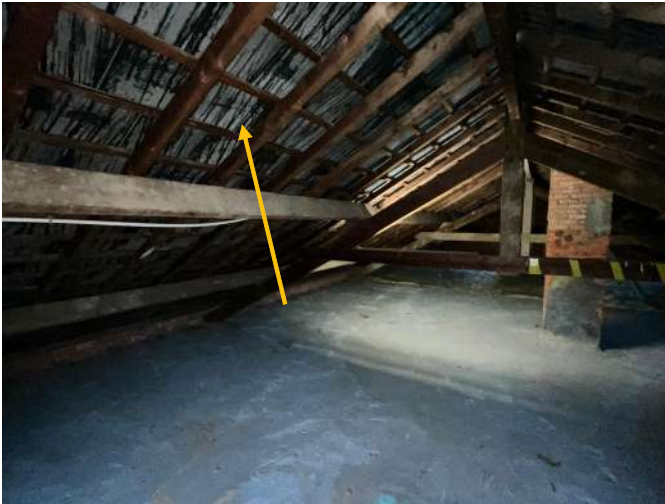
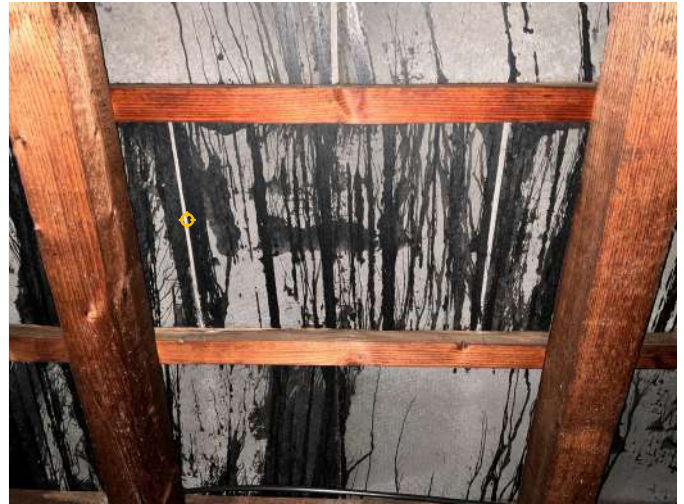
Het asbestmateriaal valt onder de mijlpaal van 2034.

Verwijderen

Eindbeoordeling materiaalrisico	Verhoogd materiaalrisico en/of verhoogde kans op vezelvrijgave
---------------------------------	--

Gebondenheid	Categorie 1: hechtgebonden in oorsprong
Asbestsoort (vezeltype)	Alleen chrysotiel
Asbestconcentratie	Laag (< 50%)
Afschermingsgraad van het gehele materiaal	Geheel of deels (ook) vrij aan de binnenlucht
Toestand van het materiaal	Matig beschadigd, matig verweerd

#	Type	Referentie	Resultaat
3.1	Puntmonster	M001	Chrysotiel

Beschrijving	Kunstleien (dak) - Woning
Omgeving	Grenst aan binnen- en buitenlucht
Primaire drager	Schuin dak
Asbestmateriaal	Dak- en gevelbekleding - Lei, shingle
Bindmiddel van asbestmateriaal	Cement
Gebondenheid op basis van bindmiddel	Hecht
Hoeveelheid (oppervlakte - aantal)	<ul style="list-style-type: none">• 230,00 m² - 1 stuk
Totale oppervlakte	230,00 m ²
Eenvoudig bereikbaar	Ja
Bevestigingswijze	<ul style="list-style-type: none">• Geklemd• Genageld, geniet
Identificatiemethode	Vaststelling met monsternamen
Destructieve handeling voor identificatie	Nee
Opmerking	<p>De opgegeven hoeveelheid van de leien is een schatting, aangezien de exacte hoeveelheid niet kan worden vastgesteld. Daarom kunnen deze schattingen niet gebruikt worden voor een meetstaat ten behoeve van eventuele afbraak of andere werkzaamheden.</p> <p>De nok is ook gemaakt van AC.</p>

- Zorg voor een veilig beheer. Vermijd het beschadigen van het asbestmateriaal. Controleer de toestand jaarlijks op wijzigingen.
- Hemelwater dat afspoelt van asbestcement daken of gevels kan asbestdeeltjes bevatten. Gebruik het enkel voor gesloten circuits (bv. spoelen toiletten). Reinig na het vervangen van het dak of de gevel de dakgoten en regenwaterput of -ton om asbesthoudend sediment of slib te verwijderen

- Eenvoudige handelingen: mag via doe-het-zelf of door werknemer(s) met opleidingsattest eenvoudige handelingen
De leien zijn hechtgebonden en bevinden zich zowel in de buitenlucht als binnenlucht. Conform de geldende regelgeving mogen particulieren alleen beschadigde asbesttoepassingen in de buitenlucht verwijderen, op voorwaarde dat er niemand anders in de buurt is en de asbesttoepassing niet verder beschadigd kan raken (met behulp van doe-het-zelf-pakketten). Indien de verwijdering van de asbesttoepassing alleen mogelijk is door verdere beschadiging toe te brengen, dient dit te worden uitgevoerd door een werknemer met een opleidingsattest voor eenvoudige handelingen.

Vanwege de matige verweerdheid van de asbesttoepassing, zijn aanvullende maatregelen aan te raden.

Door de ophoping van slib in de dakgoten, afkomstig van het asbesthoudende dak, moeten zowel de dakgoten als het slib bij de verwijdering van het dak als asbesthoudend afval worden behandeld en verwijderd.

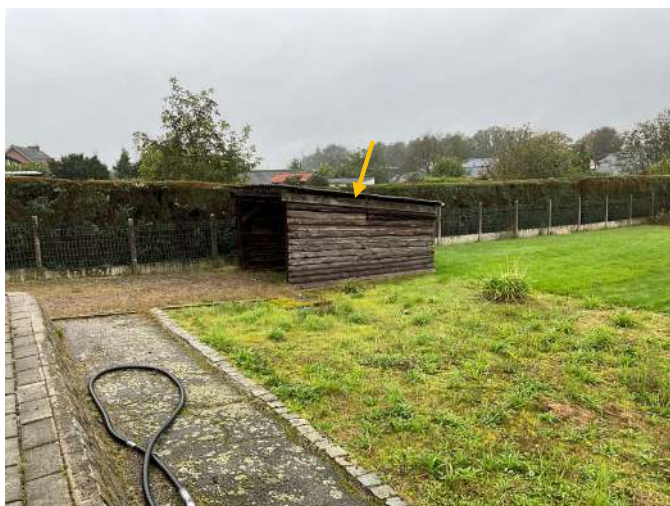
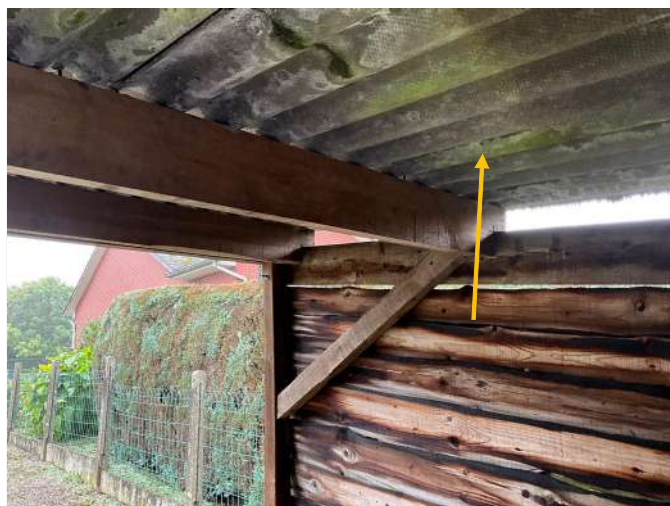
Het asbestmateriaal valt onder de mijlpaal van 2034.

Verwijderen

Eindbeoordeling materiaalrisico	Verhoogd materiaalrisico en/of verhoogde kans op vezelvrijgave
---------------------------------	--

Gebondenheid	Categorie 1: hechtgebonden in oorsprong
Asbestsoort (vezeltype)	Crocidoliet aanwezig
Asbestconcentratie	Laag (< 50%)
Afschermingsgraad van het gehele materiaal	Geheel of deels vrij aan de buitenlucht
Toestand van het materiaal	Matig beschadigd, matig verweerd

Beschrijving	Golfplaten (schuin dak) - carport
Omgeving	Buiten
Primaire drager	Schuin dak
Asbestmateriaal	Dak- en gevelbekleding - Golfplaat
Bindmiddel van asbestmateriaal	Cement
Gebondenheid op basis van bindmiddel	Hecht
Hoeveelheid (oppervlakte - aantal)	<ul style="list-style-type: none">• 15,00 m² - 1 stuk
Totale oppervlakte	15,00 m ²
Eenvoudig bereikbaar	Ja
Bevestigingswijze	<ul style="list-style-type: none">• Geklemd• Genageld, geniet
Identificatiemethode	Vaststelling zonder monsternamen
Destructieve handeling voor identificatie	Nee

- Verwijder dit asbestmateriaal zo snel mogelijk. Volg de toestand goed op.
- Hemelwater dat afspoelt van asbestcement daken of gevels kan asbestdeeltjes bevatten. Gebruik het enkel voor gesloten circuits (bv. spoelen toiletten). Reinig na het vervangen van het dak of de gevel de dakgoten en regenwaterput of -ton om asbesthoudend sediment of slib te verwijderen

- Eenvoudige handelingen: mag via doe-het-zelf of door werknemer(s) met opleidingsattest eenvoudige handelingen
De golfplaten zijn hechtgebonden en bevinden zich in de buitenlucht. Conform de geldende regelgeving mag een particulier alleen beschadigde asbesttoepassingen in de buitenlucht verwijderen, op voorwaarde dat er niemand anders in de nabijheid is en de asbesttoepassing niet verder beschadigd kan raken. Indien de verwijdering van de asbesttoepassing alleen mogelijk is door deze te beschadigen, dient dit te worden uitgevoerd door een werknemer met een opleidingsattest voor eenvoudige handelingen.

Vanwege de matige verweerdheid van de asbesttoepassing, zijn aanvullende maatregelen aan te raden.

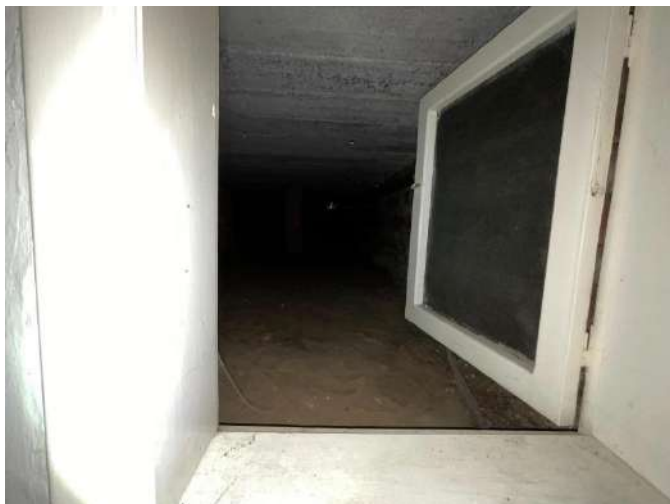
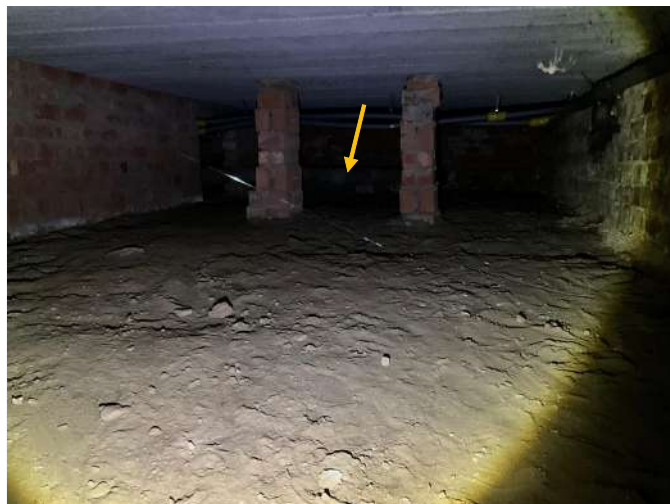
Het asbestmateriaal valt onder de mijlpaal van 2040.

Verwijderen

Eindbeoordeling materiaalrisico	Verhoogd materiaalrisico en/of verhoogde kans op vezelvrijgave
---------------------------------	--

Gebondenheid	Categorie 1: hechtgebonden in oorsprong
Asbestsoort (vezeltype)	Crocidoliet aanwezig
Asbestconcentratie	Laag (< 50%)
Afschermingsgraad van het gehele materiaal	Geheel of deels (ook) vrij aan de binnenlucht
Toestand van het materiaal	Licht beschadigd, licht verweerd. Intact calciumsilicaatmateriaal of categorie III 'gebondenheid'

Beschrijving	Afvoerbuĳs (kruipkelder) - Woning
Omgeving	Binnen
Primaire drager	Sanitaire infrastructuur en uĳtrusting (toe- en afvoer)
Asbestmateriaal	Buĳs, koker, leiding, pijp, doorvoer
Bindmiddel van asbestmateriaal	Cement
Gebondenheid op basis van bindmiddel	Hecht
Hoeveelheid (lengte - omtrek - dikte - aantal)	<ul style="list-style-type: none">• 3,00 m - 95,00 cm - 1,00 cm - 1 stuk
Totaal volume	0,029 m ³
Eenvoudig bereikbaar	Ja
Bevestigingswijze	<ul style="list-style-type: none">• Onbekend
Identificatiemethode	Vaststelling zonder monstername
Destructieve handeling voor identificatie	Nee
Opmerking	De hoeveelheid is een schatting en de exacte hoeveelheid kan niet worden vastgesteld. Het is ook niet waarneembaar of er zich nog meerdere buĳzen bevinden en tot waar deze lopen.

- Zorg voor een veilig beheer. Vermijd het beschadigen van het asbestmateriaal. Controleer de toestand jaarlijks op wijzigingen.

- Eenvoudige handelingen: mag via doe-het-zelf of door werknemer(s) met opleidingsattest eenvoudige handelingen
De hechtgebonden asbestcementbuïs bevindt zich binnen in de kruipruimte. Als de buïs niet beschadigd is en niet verder beschadigd raakt tijdens het verwijderen, is het toegestaan dat particulieren deze zelf verwijderen met behulp van doe-het-zelf-pakketten. Indien de asbesttoepassing toch beschadigd raakt, dient deze verwijdering te worden uitgevoerd door een werknemer met een opleidingsattest voor eenvoudige handelingen.

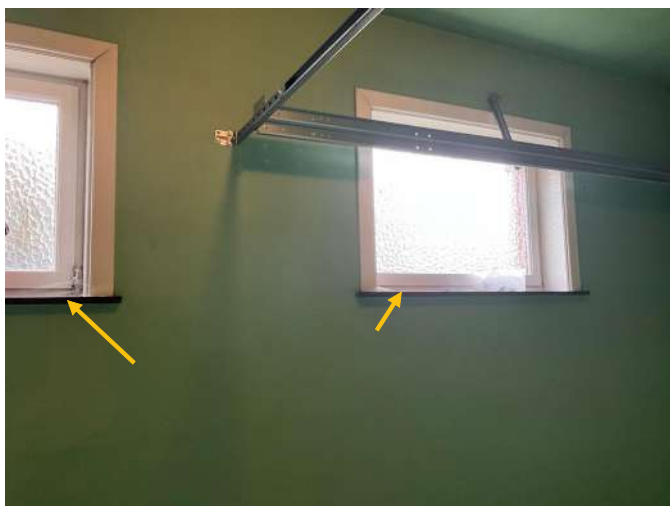
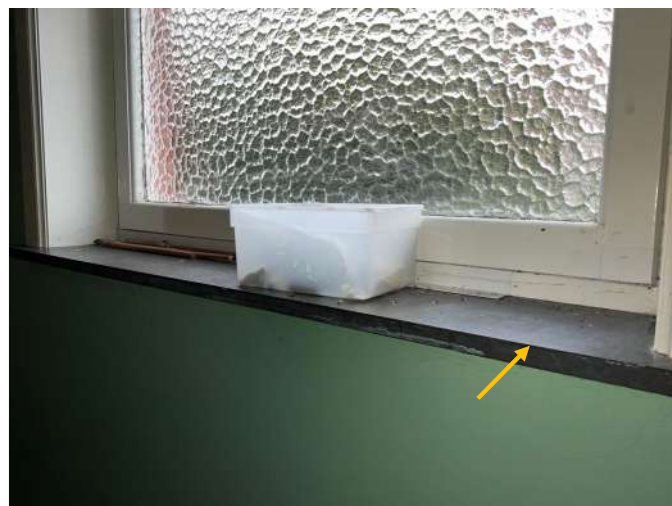
Het asbestmateriaal valt onder de mijlpaal van 2040.

Zorgvuldig beheren

Eindbeoordeling materiaalrisico	Laag materiaalrisico en/of verlaagde kans op vezelvrijgave
---------------------------------	--

Gebondenheid	Categorie 1: hechtgebonden in oorsprong
Asbestsoort (vezeltype)	Alleen chrysotiel
Asbestconcentratie	Laag (< 50%)
Afschermingsgraad van het gehele materiaal	Geheel of deels (ook) vrij aan de binnenlucht
Toestand van het materiaal	Licht beschadigd, licht verweerd. Intact calciumsilicaatmateriaal of categorie III 'gebondenheid'

Beschrijving	Venstertablet (binnen) - Woning
Omgeving	Binnen
Primaire drager	Wandopening verticaal (raam, deur, ...)
Asbestmateriaal	Plaat, paneel, tablet - Type Massal
Bindmiddel van asbestmateriaal	Cement
Gebondenheid op basis van bindmiddel	Hecht
Hoeveelheid (oppervlakte - dikte - aantal)	<ul style="list-style-type: none">• 0,20 m² - 2,00 cm - 3 stuks
Totaal volume	0,012 m ³
Eenvoudig bereikbaar	Ja
Bevestigingswijze	<ul style="list-style-type: none">• Verlijmd, ingegoten, versmeerd
Identificatiemethode	Vaststelling zonder monsternamen
Destructieve handeling voor identificatie	Nee

- Zorg voor een veilig beheer. Vermijd het beschadigen van het asbestmateriaal. Controleer de toestand jaarlijks op wijzigingen.

- Eenvoudige handelingen: mag via doe-het-zelf of door werknemer(s) met opleidingsattest eenvoudige handelingen
De hechtgebonden asbestvenstertabletten bevinden zich binnen in het pand. Als de venstertabletten niet beschadigd zijn en niet verder beschadigd raken tijdens het verwijderen, is het toegestaan dat particulieren deze zelf verwijderen met behulp van doe-het-zelf-pakketten. Indien de verwijdering van de asbesttoepassing alleen mogelijk is door deze te beschadigen, dient dit te worden uitgevoerd door een werknemer met een opleidingsattest voor eenvoudige handelingen.

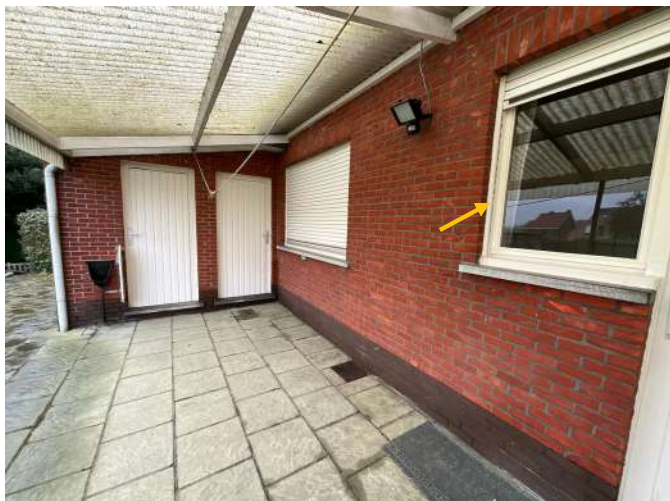
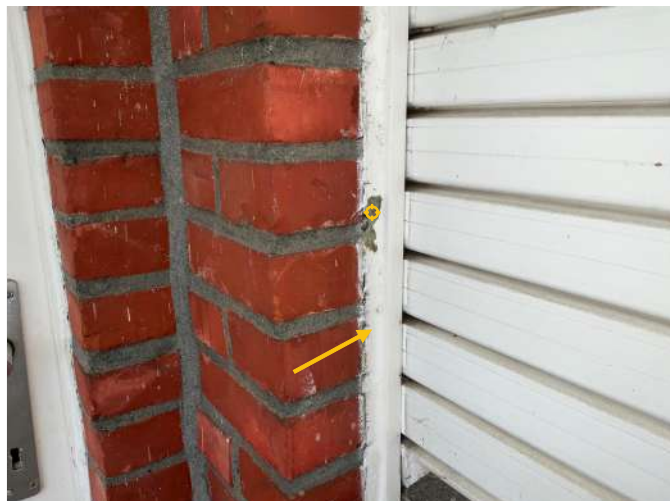
Fiche 7: Mastiek tussen gevel en profiel(hout) - Woning

Het asbestmateriaal valt onder de mijlpaal van 2040.

Zorgvuldig beheren

Beschrijving	Mastiek tussen gevel en profiel(hout) - Woning
Omgeving	Buiten
Primaire drager	Wandopening verticaal (raam, deur, ...)
Asbestmateriaal	In-situ afwerkingslagen - Pasta, stopverf, voegsel, stopsel, vulsel, mastiek, kitten, ...
Bindmiddel van asbestmateriaal	Kitten, mastiek, pasta
Gebondenheid op basis van bindmiddel	Hecht
Hoeveelheid (gewicht - aantal)	<ul style="list-style-type: none">• 10,00 kg - 1 stuk
Totaal gewicht	10,00 kg
Eenvoudig bereikbaar	Ja
Bevestigingswijze	<ul style="list-style-type: none">• Verlijmd, ingegoten, versmeerd
Identificatiemethode	Vaststelling met monstername
Destructieve handeling voor identificatie	Nee
Opmerking	Het gewicht is een schatting, en het exacte gewicht kan niet worden vastgesteld. Betreft alle ramen.

- Zorg voor een veilig beheer. Vermijd het beschadigen van het asbestmateriaal. Controleer de toestand jaarlijks op wijzigingen.

- Eenvoudige handelingen: mag via doe-het-zelf of door werknemer(s) met opleidingsattest eenvoudige handelingen
De mastiek tussen het raamprofiel en de gevel is hechtgebonden en bevindt zich in de buitenlucht. Volgens de geldende regelgeving mogen particulieren zowel beschadigde als niet-beschadigde asbesttoepassingen in de buitenlucht verwijderen, op voorwaarde dat er niemand anders in de nabijheid is en verdere beschadiging van de asbesttoepassing wordt voorkomen. Indien de verwijdering alleen mogelijk is door de mastiek te beschadigen, moet dit worden uitgevoerd door een werknemer met een opleidingsattest voor eenvoudige handelingen.

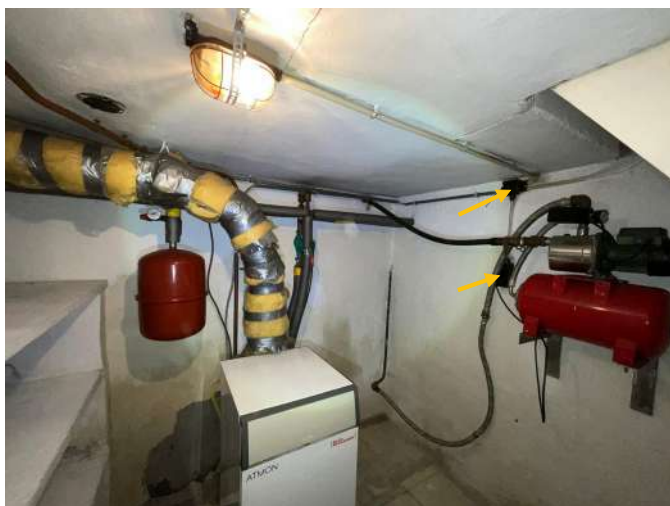
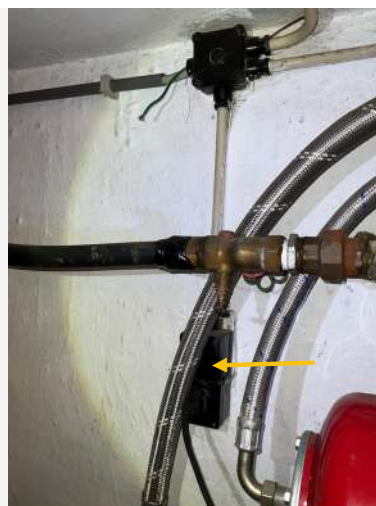
Beschrijving	Bakelieten uitrusting (kelder) - Woning
Omgeving	Binnen
Primaire drager	Communicatie en elektrische infrastructuur en uitrusting
Asbestmateriaal	Plaat, paneel, tablet - Type Bakeliet
Bindmiddel van asbestmateriaal	Kunststof of -hars
Gebondenheid op basis van bindmiddel	Hecht
Hoeveelheid (oppervlakte - dikte - aantal)	<ul style="list-style-type: none"> • 0,01 m² - 0,30 cm - 5 stuks
Totaal volume	< 0,001 m ³
Eenvoudig bereikbaar	Ja
Bevestigingswijze	<ul style="list-style-type: none"> • Geschroefd
Identificatiemethode	Vaststelling zonder monstername
Destructieve handeling voor identificatie	Nee
Opmerking	<p>Het is lastig vast te stellen of de bakeliettoepassingen in de woning daadwerkelijk asbest bevatten, aangezien het ook om de asbestvrije variant kan gaan. Dit betreft onder andere stopcontacten, schakelaars en zekeringskasten.</p> <p>In bakeliet werd vaak asbest gemengd om de slijtvastheid en het isolatievermogen te vergroten. Het materiaal komt voor in verschillende kleuren, voornamelijk zwart, maar ook wit en andere tinten. Omdat monstername niet mogelijk is zonder beschadigingen aan te brengen, wat een destructieve methode zou zijn, wordt deze toepassing als asbestverdacht beschouwd.</p>

- Eenvoudige handelingen: mag via doe-het-zelf of door werknemer(s) met opleidingsattest eenvoudige handelingen
Het hechtgebonden bakeliet bevindt zich binnen in het pand. Als particulier is het toegestaan om de toepassing zelf te verwijderen, op voorwaarde dat er geen schade aan wordt toegebracht (met behulp van doe-het-zelf-pakketten).

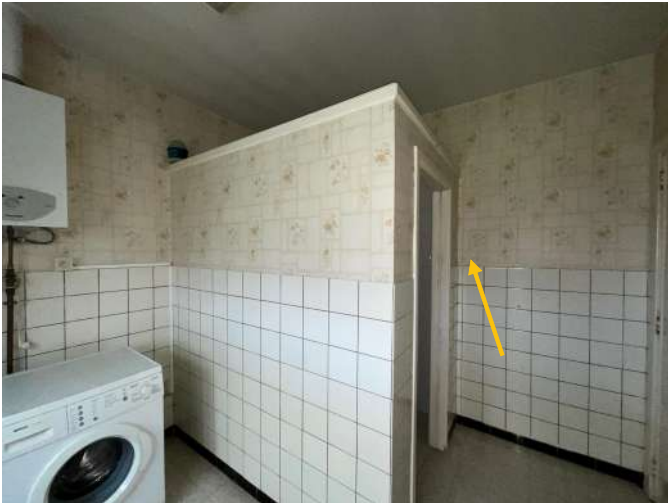
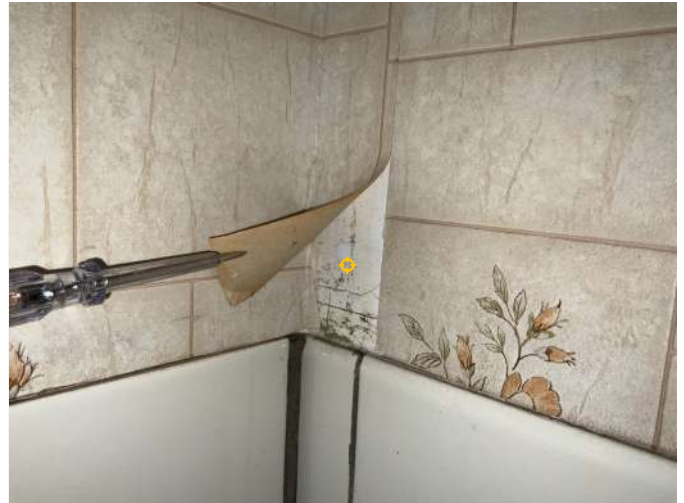
Beschrijving	Pleisterwerk binnenwand - Woning
Omgeving	Binnen
Primaire drager	Binnenwand
Bindmiddel van materiaal	Gips - kalk
Gebondenheid op basis van bindmiddel	Niet-hechtgebonden
Hoeveelheid (oppervlakte - dikte - aantal)	• 241,00 m ² - 1,00 cm - 1 stuk
Totaal volume	2,41 m ³
Identificatiemethode	Vaststelling met monstername
Destructieve handeling voor identificatie	Nee
Opmerking	Monsternames van het pleisterwerk zijn uitgevoerd in een droge ruimte (leefruimte), een natte ruimte (douche) en de traphal. De douche is tevens de ruimte waar de cv-ketel is opgesteld.

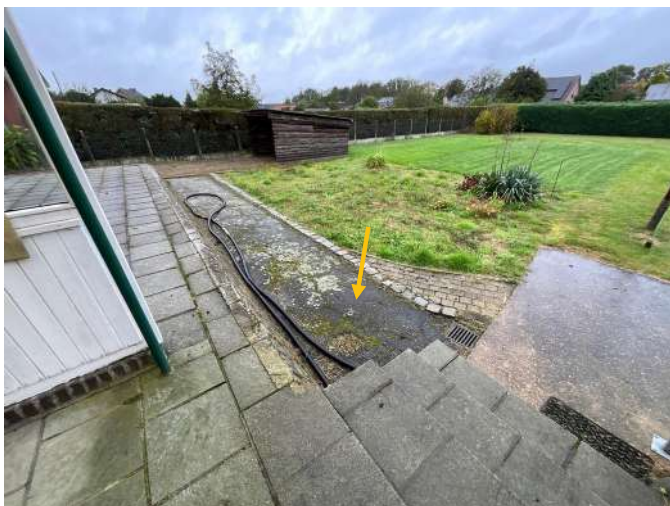
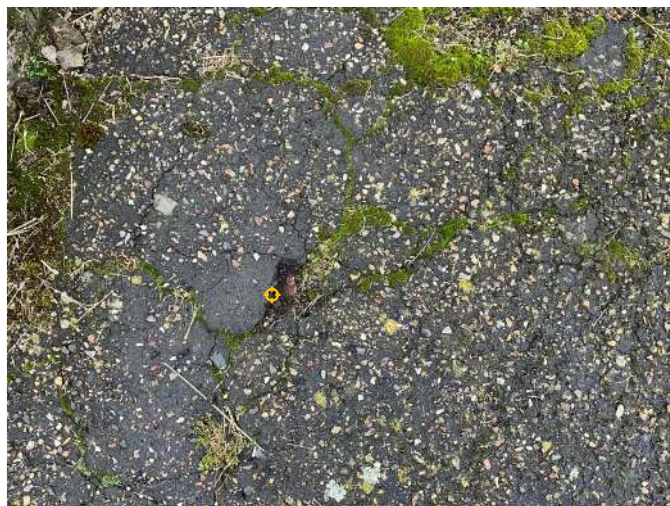
Beschrijving	Oppervlakte verharding (asfalt) - Woning
Omgeving	Buiten
Primaire drager	Verharding, wegenis
Bindmiddel van materiaal	Bitumen (roofing, teer, asfalt)
Gebondenheid op basis van bindmiddel	Hecht
Hoeveelheid (gewicht - aantal)	<ul style="list-style-type: none">• 9.999,00 kg - 1 stuk• 1.840,00 kg - 1 stuk
Totaal gewicht	11.839,00 kg
Identificatiemethode	Vaststelling met monstername
Destructieve handeling voor identificatie	Nee
Opmerking	<p>De hoeveelheid is een schatting, en de exacte hoeveelheid kan niet worden vastgesteld.</p> <p>Monstername is beperkt tot de toplaag. Er bestaat een mogelijkheid dat er nog oude asbestverdachte oppervlakte verharding onder de huidige toplaag aanwezig is. Het is echter niet waarneembaar zonder destructief onderzoek.</p>

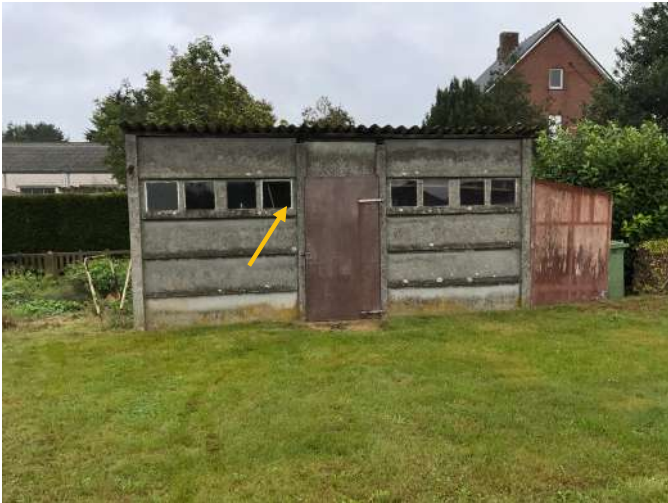
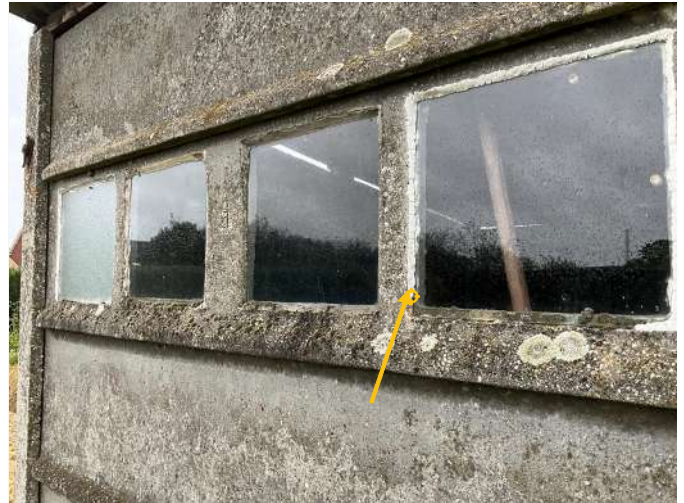
Beschrijving	Stopverf tussen glas en beton - Bijgebouwen
Omgeving	Buiten
Primaire drager	Wandopening verticaal (raam, deur, ...)
Bindmiddel van materiaal	Kitten, mastiek, pasta
Gebondenheid op basis van bindmiddel	Hecht
Hoeveelheid (gewicht - aantal)	<ul style="list-style-type: none">• 2,00 kg - 1 stuk
Totaal gewicht	2,00 kg
Identificatiemethode	Vaststelling met monstername
Destructieve handeling voor identificatie	Nee
Opmerking	Het gewicht is een schatting, en het exacte gewicht kan niet worden vastgesteld.
