Asbestinventarisatetest

Tongerlosebinnenweg 8, 2440 Geel

Attestnummer : 20260618-000144.000

Niet-asbestveilig

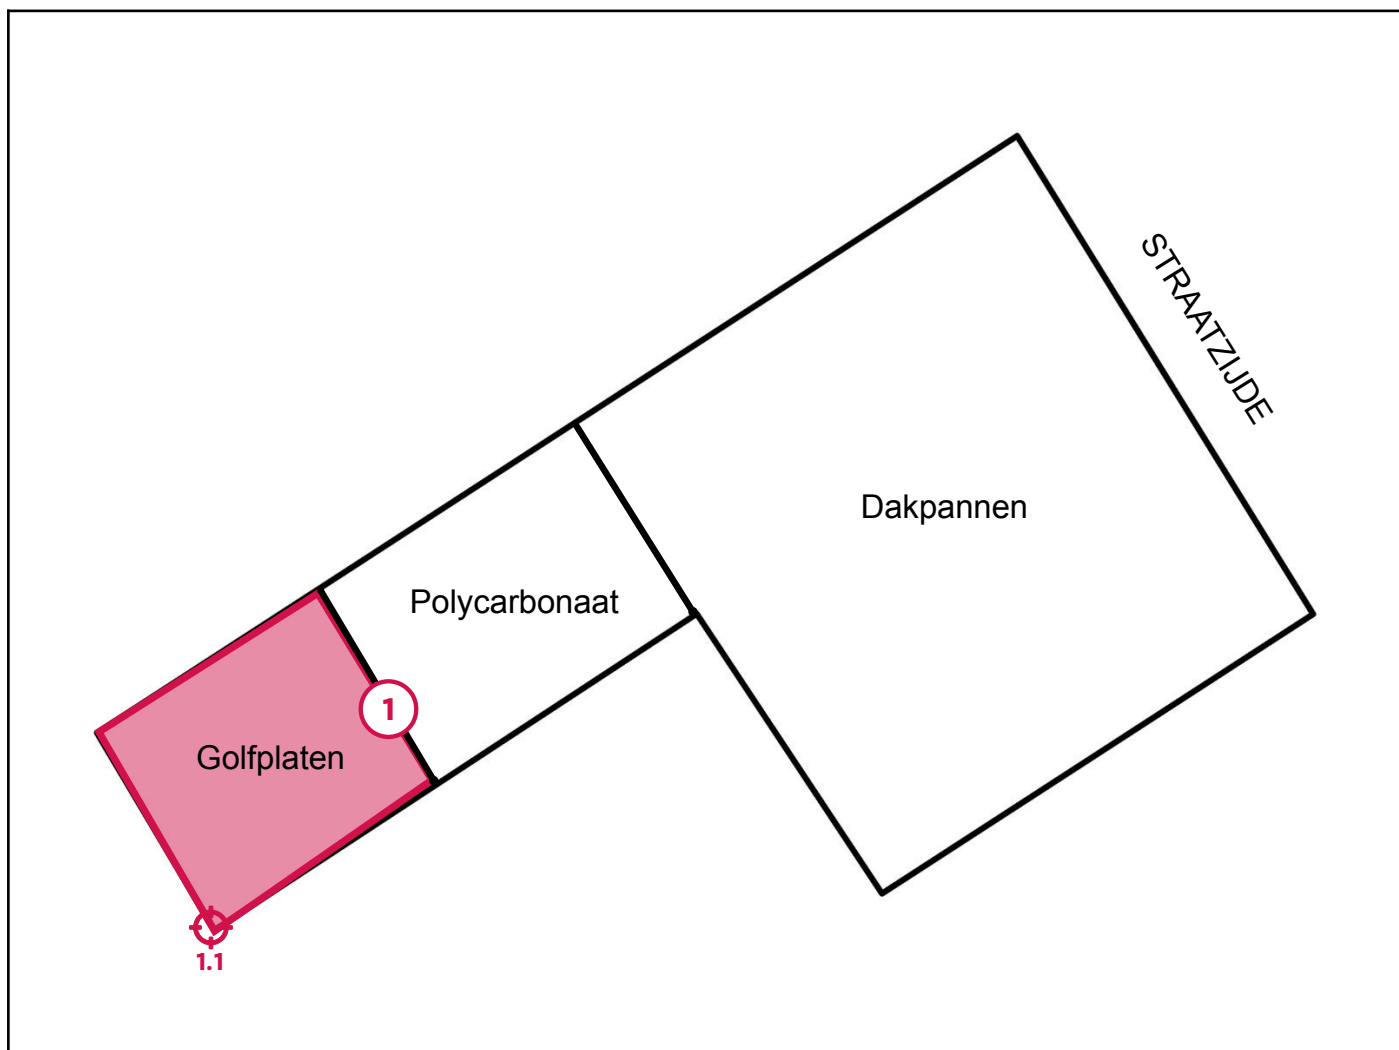
Plan 1.10: Dakenplan woning

Beschrijving	Type	Actie
1. Golfplaten (met staalname)	Asbestmateriaal	Dringend verwijderen
1.1 Code: 4	Puntmonster	-

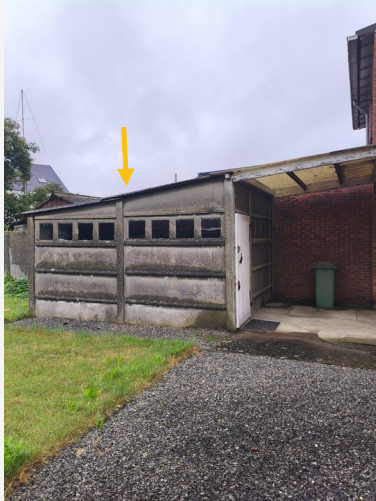
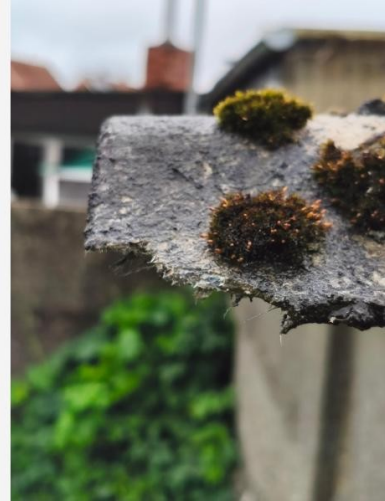
Conclusie

Dringend verwijderen

Hoog materiaalrisico en/of hoge kans op vezelvrijgave

Gebondenheid	Categorie 1: hechtgebonden in oorsprong
Asbestsoort (vezeltype)	Crocidoliet aanwezig
Asbestconcentratie	Laag (< 50%)
Afschermingsgraad van het gehele materiaal	Geheel of deels vrij aan de binnenlucht, maar geen contact met binnenluchtstromen
Toestand van het materiaal	Matig beschadigd, matig verweerd

#	Type	Referentie	Resultaat
1.1	Puntmonster	4	Crocidoliet, Chrysotiel

Beschrijving	Golfplaten (met staalname)
Omgeving	Grenst aan binnen- en buitenlucht
Primaire drager	Schuin dak
Asbestmateriaal	Dak- en gevelbekleding - Golfplaat
Bindmiddel van asbestmateriaal	Cement
Gebondenheid op basis van bindmiddel	Hecht
Hoeveelheid (oppervlakte - aantal)	<ul style="list-style-type: none">• 16,00 m² - 1 stuk
Totale oppervlakte	16,00 m ²
Eenvoudig bereikbaar	Ja
Bevestigingswijze	<ul style="list-style-type: none">• Geschroefd
Identificatiemethode	Een monstername door de asbestdeskundige met laboanalyse door een asbestlabo.
Destructieve handeling voor identificatie	Nee
Opmerking	<p>Er werd een staal genomen aan een uitstekend stuk waardoor de waterdichtheid van de dakbedekking niet in het gedrang komt.</p> <p>De vermelde oppervlaktes, diktes en volumes betreffen een beredeneerde schatting. Er worden geen rechten verleend aan deze oppervlaktes/diktes/volumes</p>

- Verwijder dit asbestmateriaal zo snel mogelijk. Volg de toestand goed op.
- Hemelwater dat afspoelt van asbestcement daken of gevels kan asbestdeeltjes bevatten. Gebruik het enkel voor gesloten circuits (bv. spoelen toiletten). Reinig na het vervangen van het dak of de gevel de dakgoten en regenwaterput of -ton om asbesthoudend sediment of slib te verwijderen

- Eenvoudige handelingen: mag via doe-het-zelf of door werknemer(s) met opleidingsattest eenvoudige handelingen
EH via doe-het zelf Standaard dragen van de nodige wegwerp beschermingsmiddelen FFP 3 masker , handschoenen en tyvec CAT III type 5-6 , afwasbaar schoeisel Indien mogelijk de ondervloer afdekken , golfplaten voorzichtig verwijderen, extra fixeren, niet breken , niet gooien, onmiddellijk dubbel verpakken , luchtdicht afsluiten of voorzichtig in container met asbest bag plaatsen. Voldoende benevelen/bevochtigen tijdens de duur van de werken. Indien golfplaten in slechte staat zijn en kans bestaat op breken : Eenvoudige handeling opgeleid personeel , alle werknemer(s) moeten wel beschikken over een opleidingsattest eenvoudige handelingen 8u Voor hechtgebonden toepassingen: Bij verwijdering door doe-het-zelf moet men dit afval dubbel en luchtdicht verpakt aandienen bij het gemeentelijk recyclagepark. Men raadpleegt best op voorhand de voorwaarden van het recyclagepark. Zie ook link Zie <https://ovam.vlaanderen.be/wie-mag-wat->

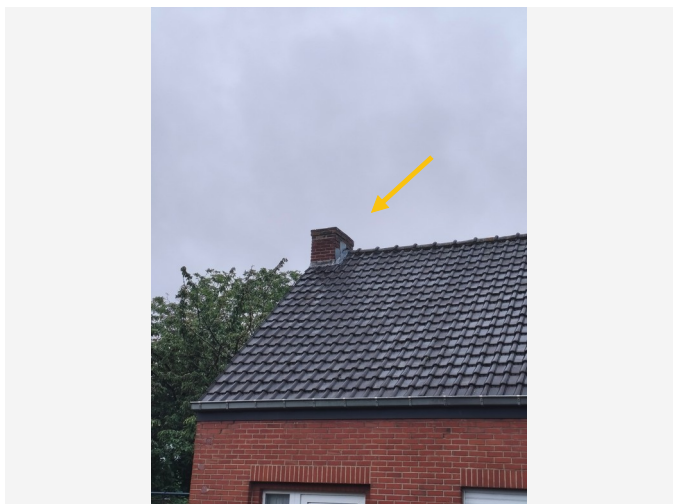
Tijdelijke beperking

Reden: Het te onderzoeken materiaal situeert zich hoger dan 3,50 m te rekenen vanaf een veilige ondergrond

Uitleg van de asbestdeskundige: Bij werken (dak of reiniging schouw) kan een stelling geplaatst worden. Het is niet duidelijk of er asbestverdachte materialen aanwezig zijn in/rond de schouw.

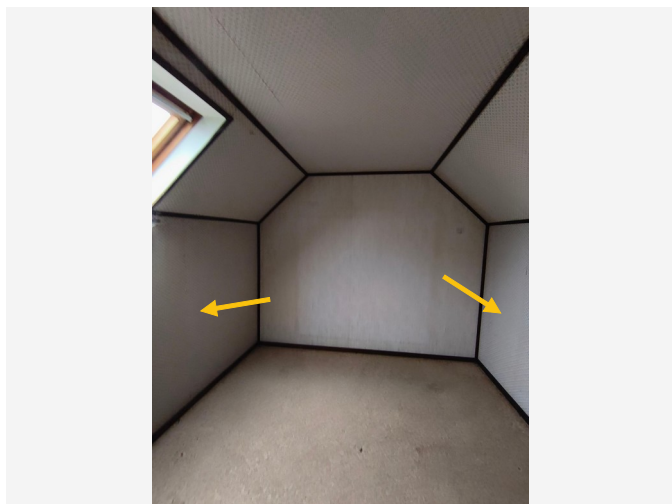
Er zijn wanden afgewerkt met valse wanden. Het is niet duidelijk of er pleisterwerk of ander verdacht asbestmateriaal aanwezig is achter/op deze valse wanden. Het is aangewezen om bijkomend onderzoek uit te voeren bij werken. Zonder destructieve handeling is het niet mogelijk om na te gaan of er asbesthoudende materialen aanwezig zijn achter de wand afwerking. Als bij sloop of renovatie blijkt dat er achter deze wanden nog pleisterwerk of asbest verdachte toepassingen aanwezig zijn, moet dit bemonsterd worden.

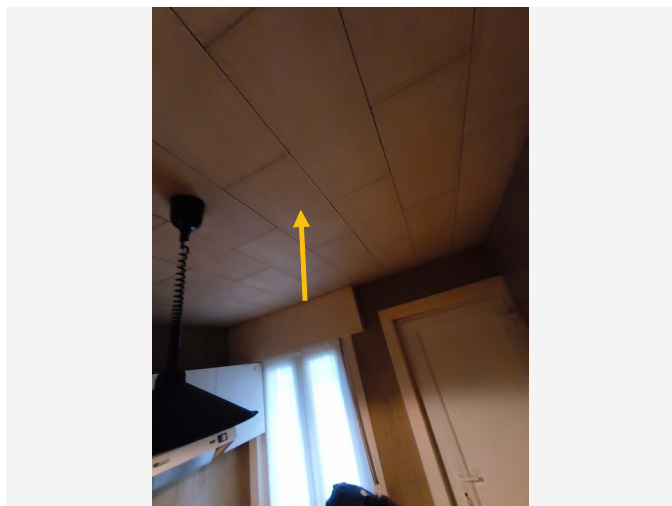
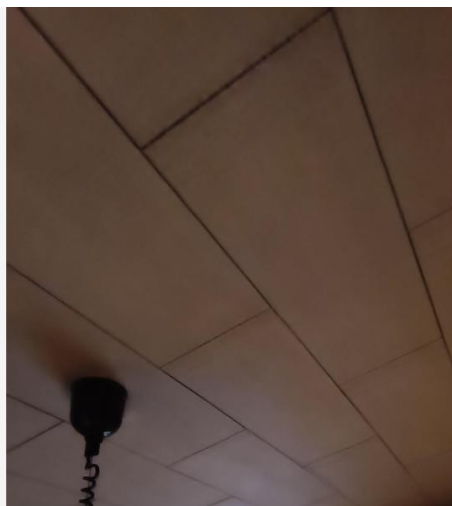
Plafonds zijn afgewerkt met valse plafonds in hout plaatmateriaal. Het is niet duidelijk of er pleisterwerk of ander verdacht asbestmateriaal aanwezig is achter/op deze valse plafonds. Het is aangewezen om bijkomend onderzoek uit te voeren bij werken. Zonder destructieve handeling is het niet mogelijk om na te gaan of er asbesthoudende materialen aanwezig zijn achter de plafondafwerking. Als bij sloop of renovatie blijkt dat er achter deze plafonds nog pleisterwerk of asbest verdachte toepassingen aanwezig zijn, moet dit bemonsterd worden.

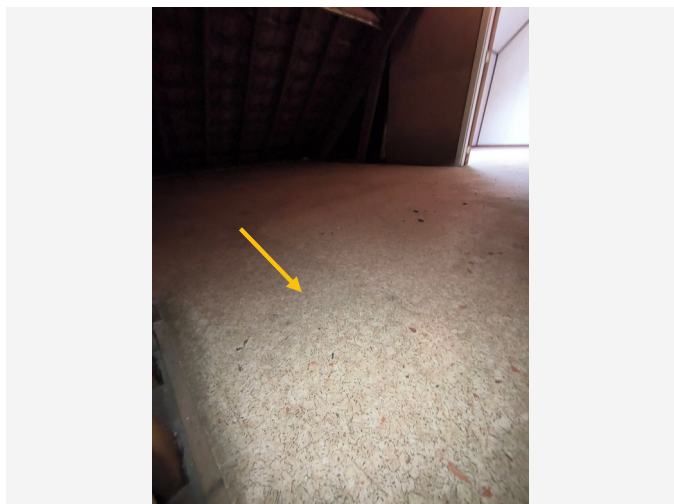
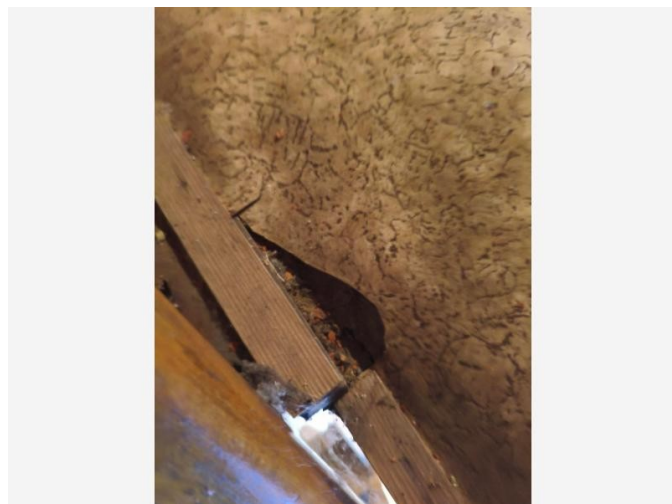
Geen asbest

#	Type	Referentie	Resultaat
5.1	Puntmonster	5	Geen asbest

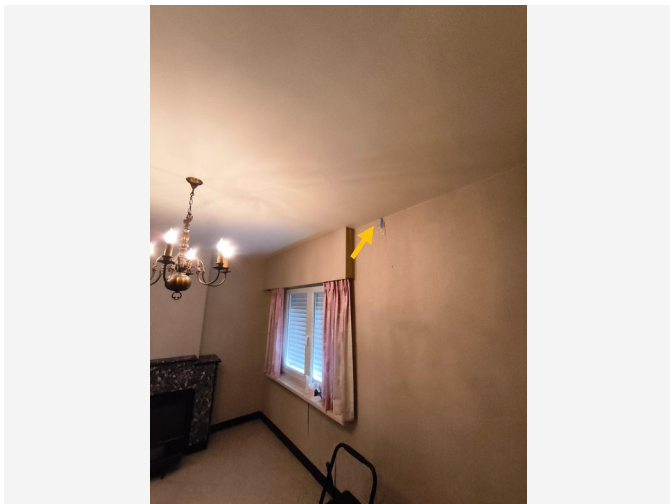
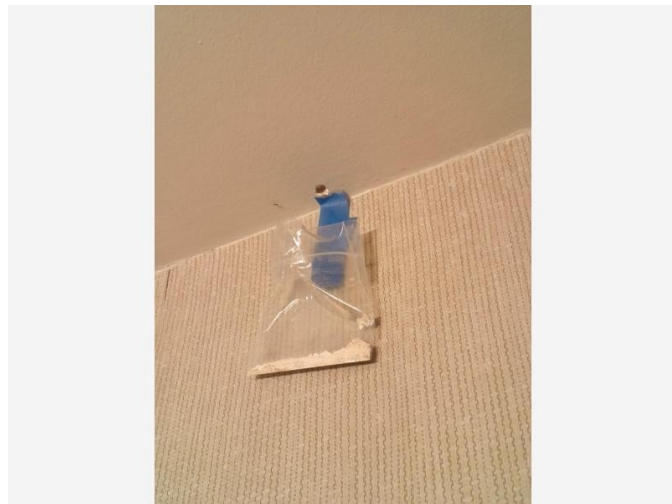
Fiche 6: Plafondpleister

Geen asbest

#	Type	Referentie	Resultaat
6.1	Mengmonster	2	Geen asbest

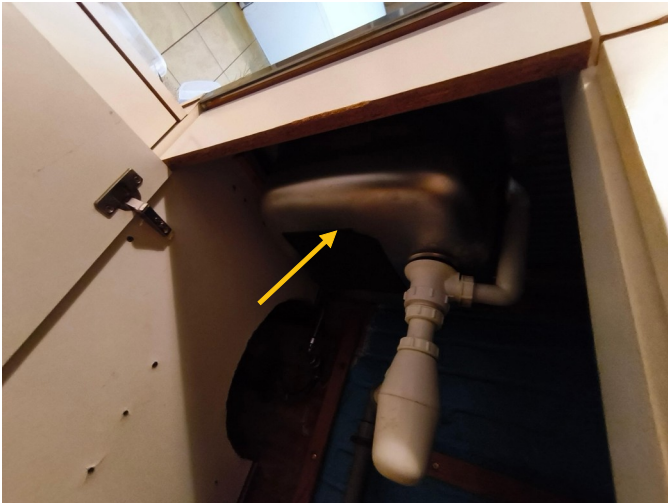
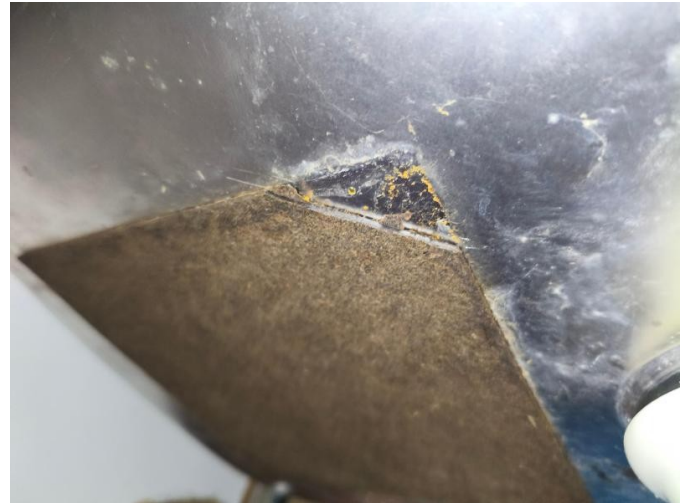
Geen asbest

#	Type	Referentie	Resultaat
7.1	Puntmonster	6	Geen asbest

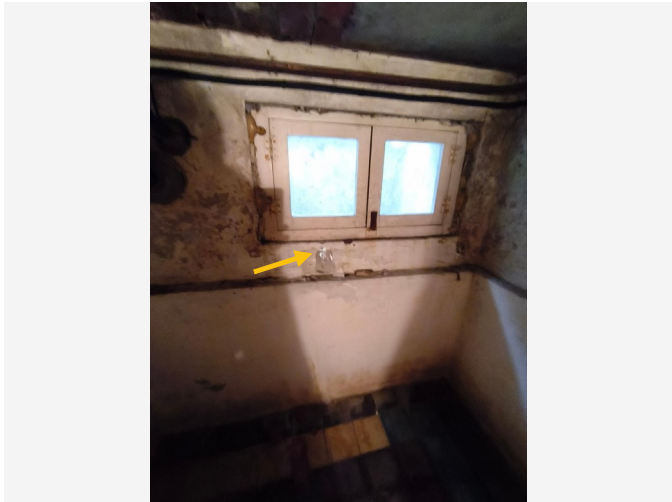
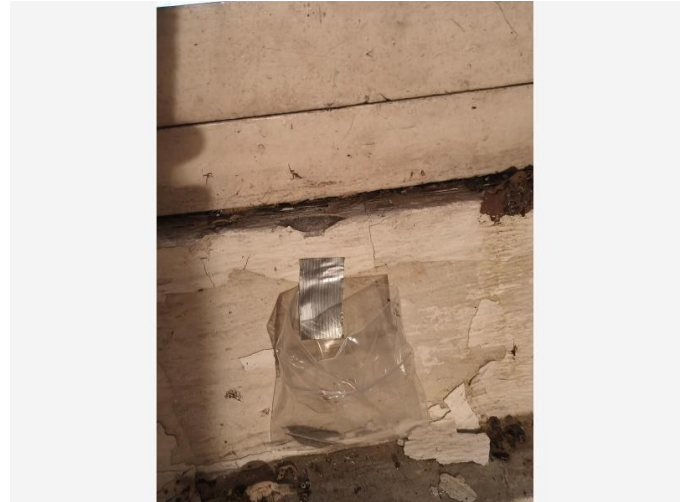
Fiche 8: Cementering kelder binnentoepassing (met staalname)

Geen asbest

#	Type	Referentie	Resultaat
8.1	Mengmonster	3	Geen asbest

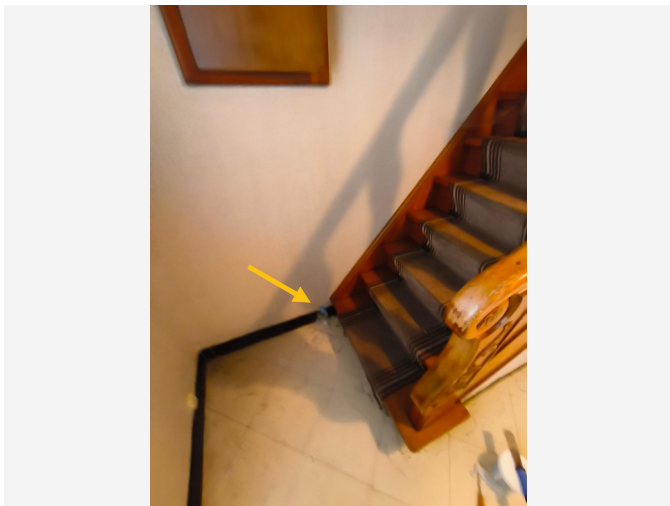
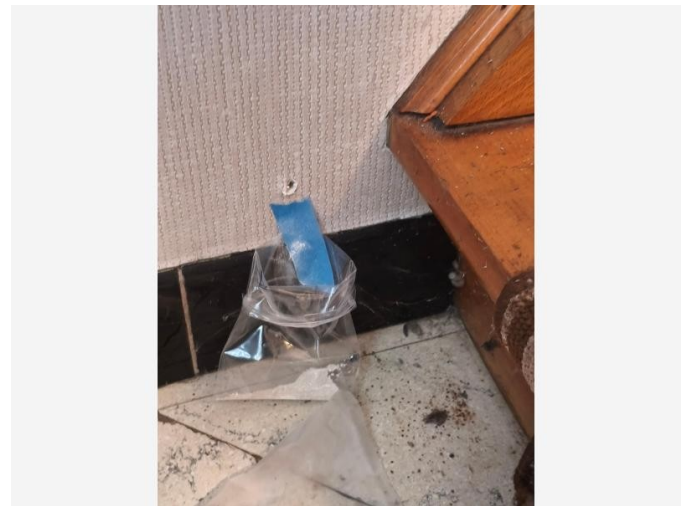
Geen asbest

#	Type	Referentie	Resultaat
9.1	Mengmonster	1	Geen asbest

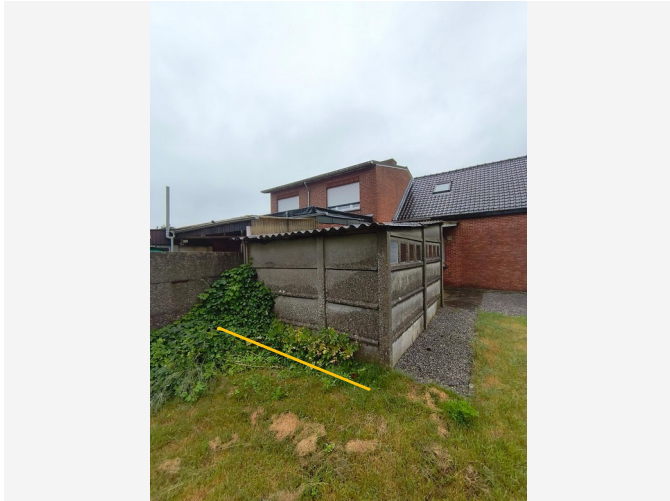
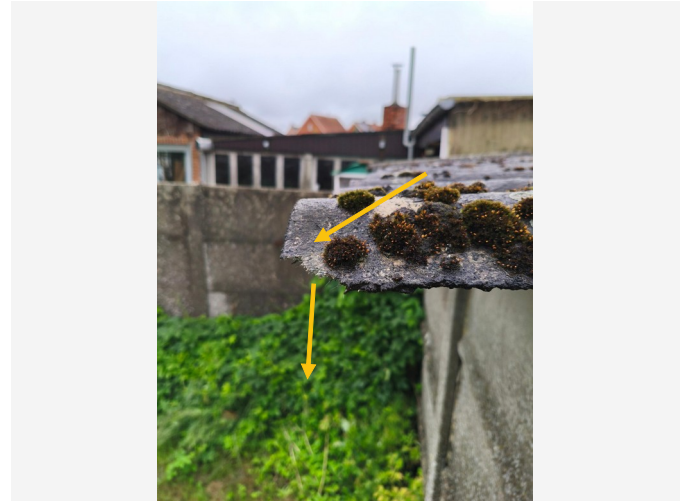
Afspoelend regenwater kan asbestdeeltjes van verweerde asbestcementen dak- of gevelbekleding meenemen naar de bodem. De asbestdeeltjes in de bodem vormen een laag risico: bodempartikels houden de asbestdeeltjes voldoende vast om gezondheidsrisico's te vermijden. Door deze asbesthoudende bodemzone zorgvuldig te beheren, vermijdt u gezondheidsrisico's.

Beschrijving	Afdruipzone asbest
Bron van de asbestdeeltjes	Bron is nog aanwezig
Type	Afdruipzone dak
Afmetingen (lengte - breedte - diepte)	<ul style="list-style-type: none">• 3,50 m - 0,50 m - 0,30 m
Geraamd volume	0,525 m ³
Opmerking	Er is geen dakgoot aanwezig, regenwater komt op onverharde ondergrond

- Om het afspoelen van asbestdeeltjes te stoppen, is het verstandig om de verwijdering van de dak- of gevelbekleding in te plannen en in afwachting hiervan een dakgoot te plaatsen om het regenwater af te voeren naar de riolering.

De uitgraving van een afdruipzone gebeurt volgens de methodiek "eenvoudige handelingen". Vermijd daarbij vermenging met andere bodem en laat de uitgegraven asbesthoudende grond afvoeren naar een daartoe vergunde stortplaats. Voor de uitgraving wordt een richtdiepte van 30 cm gehanteerd.

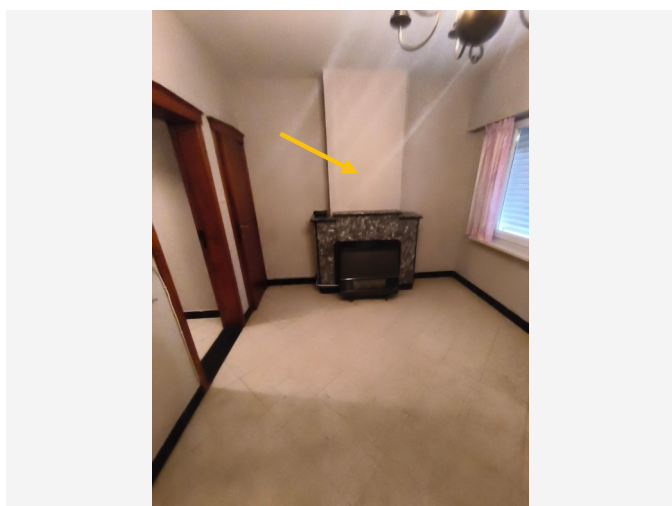
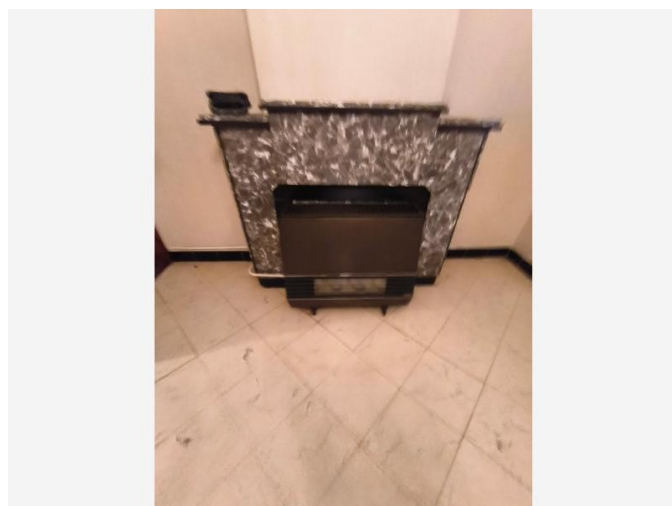
Beschrijving	Notitie	Terug te vinden op plannen
Fiche 13: Schouwmantel	<p>De schouwmantel is niet inspecteerbaar zonder destructief onderzoek, er kunnen nog verdachte toepassingen aanwezig zijn (vb brandwerende plaat- ac schouwbuis)</p> <p>Aandacht bij afbraak/en of renovatiewerken</p>	Plan 1.3: Grondplan GLV
