Asbestinventarisatetest

Antoine Van Cailliestraat 15/0205, 8430 Middelkerke

Attestnummer : **20240716-000266.000**

Uitgegeven op : **16.07.2024**

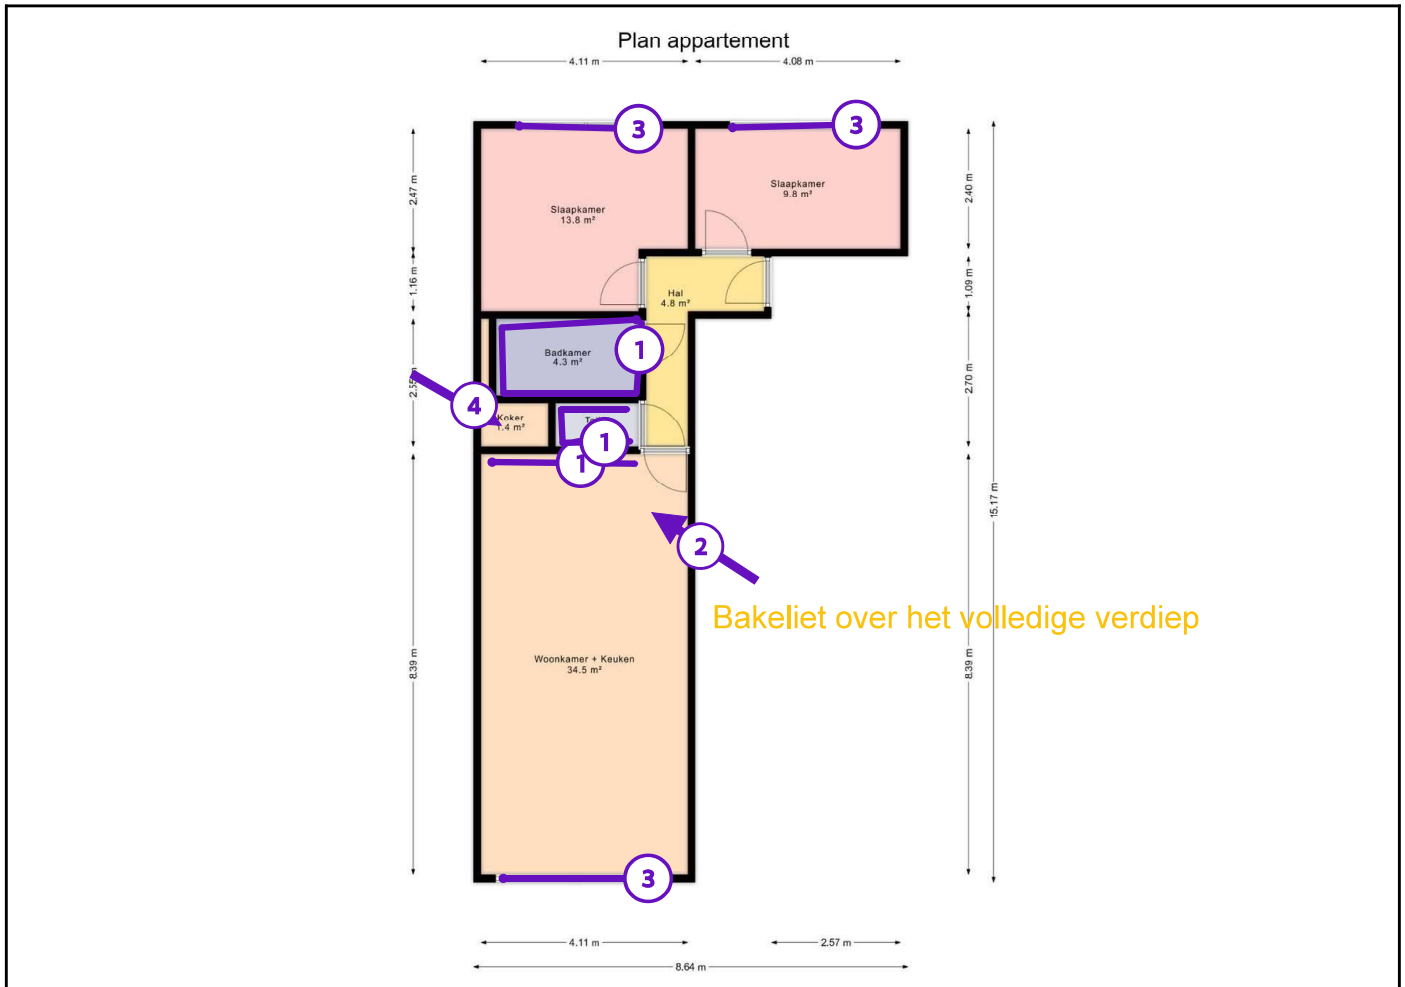
Plan 1.1: Plan Appartement

Beschrijving	Type	Actie
1. Tegels verlijming badkamer, keuken en toilet	Advies	-
2. Bakeliet - elektriciteit	Advies	-
3. Geen verdachte mastiek tussen raam en metselwerk	Advies	-
4. Koker achter toilet - Gemene delen	Advies	-

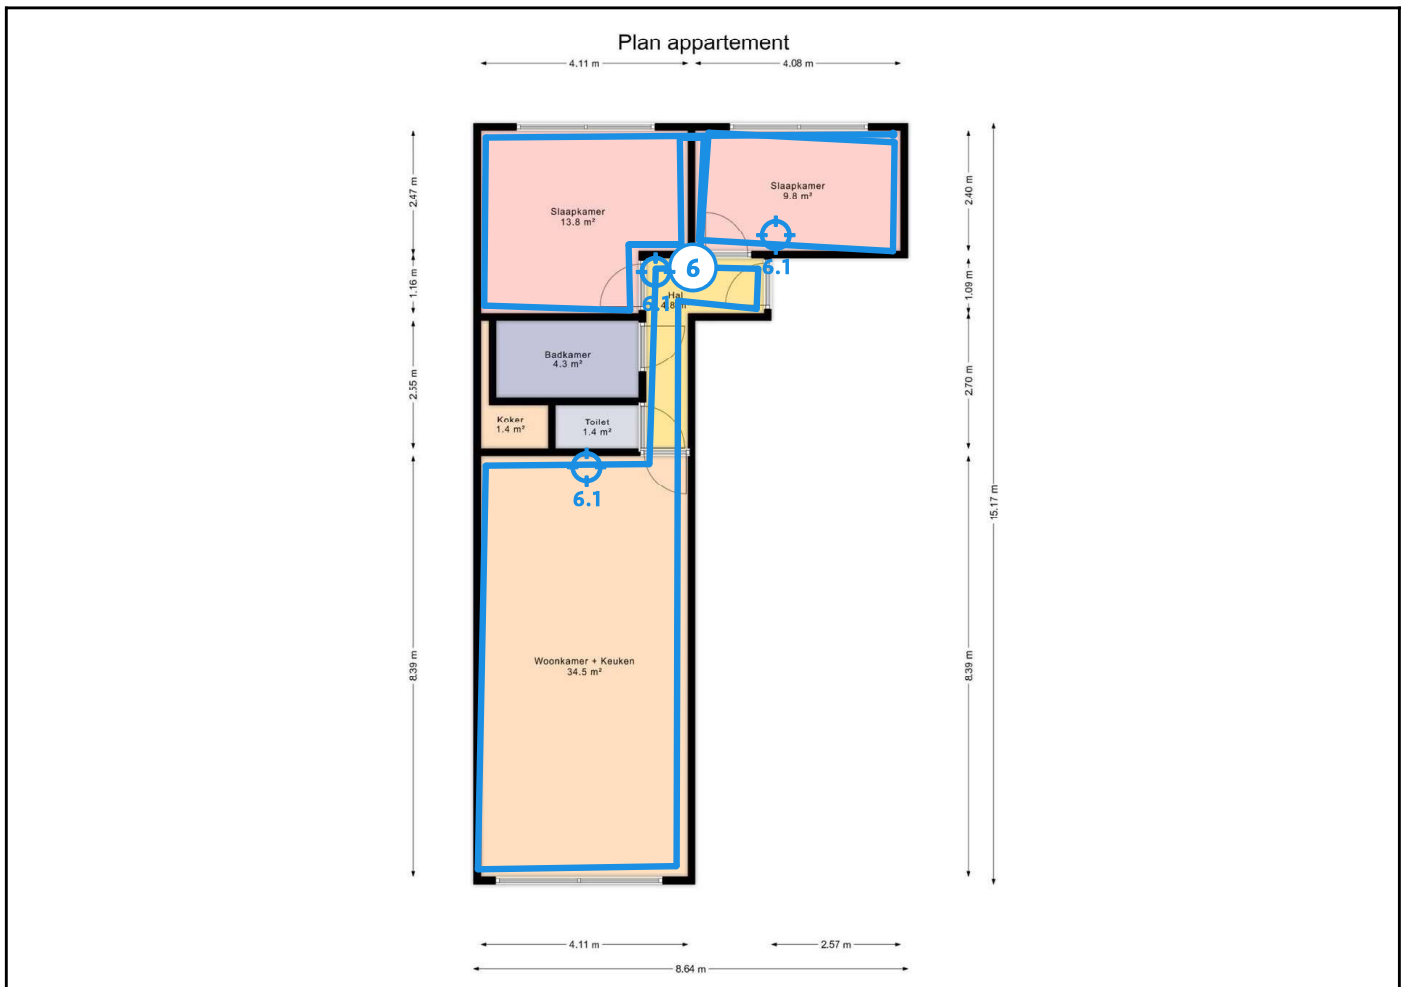
Plan 1.2: Plan Appartement Muur

Beschrijving	Type	Actie
6. Pleisterwerk Muur	Geen asbest	-
6.1 Code: MM01	Mengmonster	-

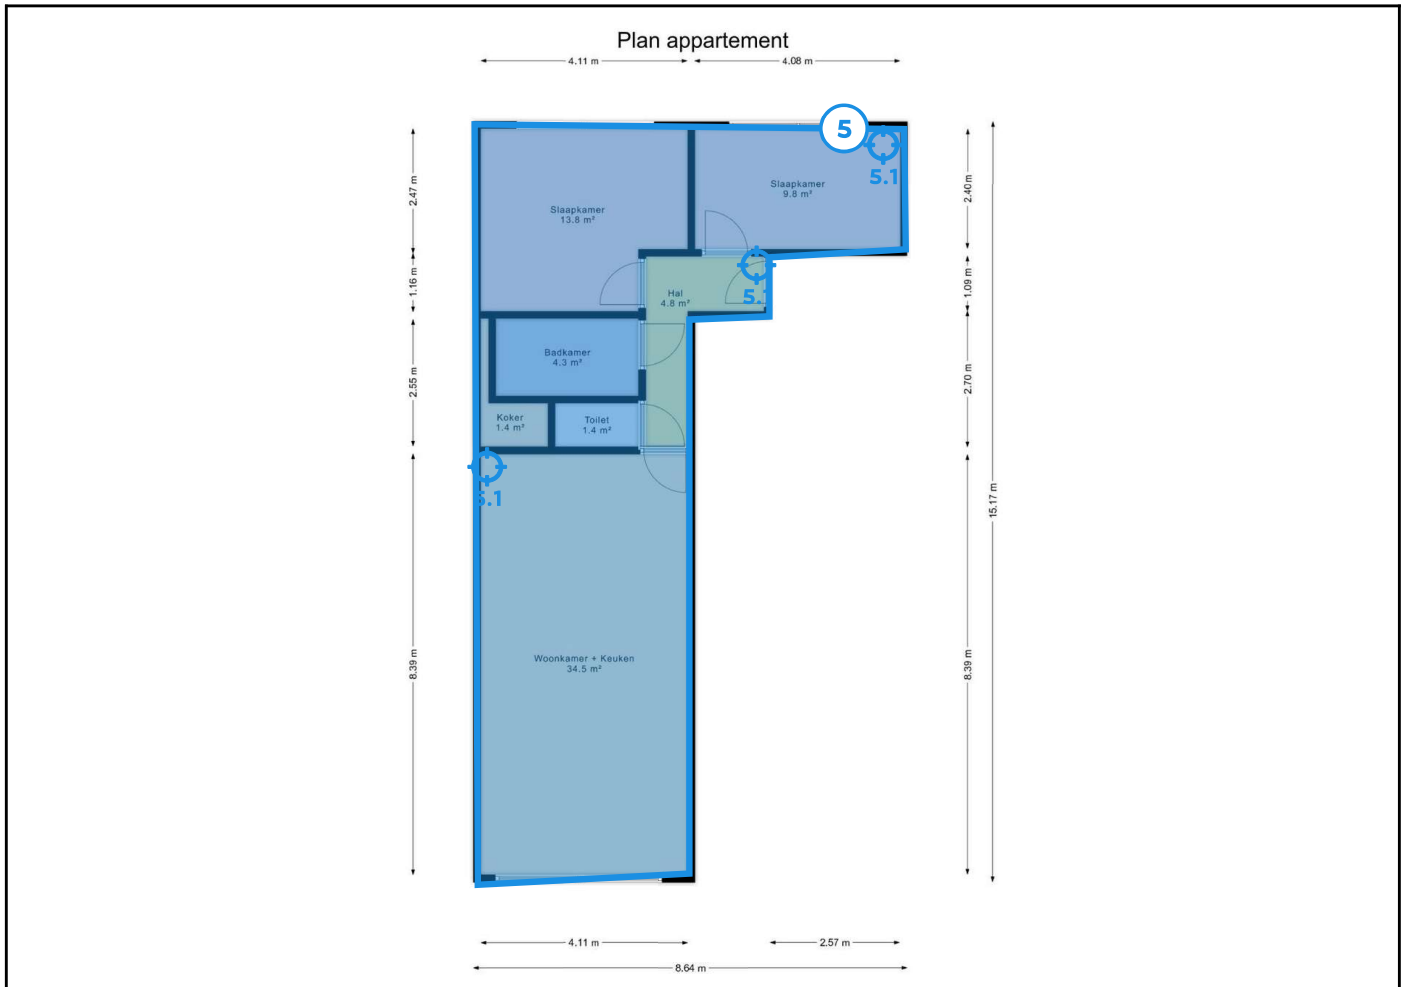
Plan 1.3: Plan Appartement Plafond

Beschrijving	Type	Actie
5. Pleisterwerk Plafond	Geen asbest	-
5.1 Code: MM02	Mengmonster	-

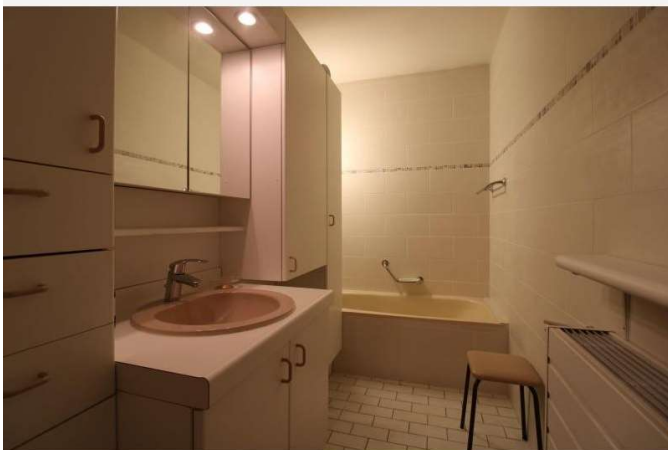
De tegels konden niet verder onderzocht worden naar verlijming van de tegel. Dit behoort tot destructief onderzoek en dit is niet noodzakelijk voor dit attest. Bij het verwijderen van de tegels moet er aandacht worden gegeven dat er mogelijk asbestverdacht lijm werd gebruikt voor de bevestiging.

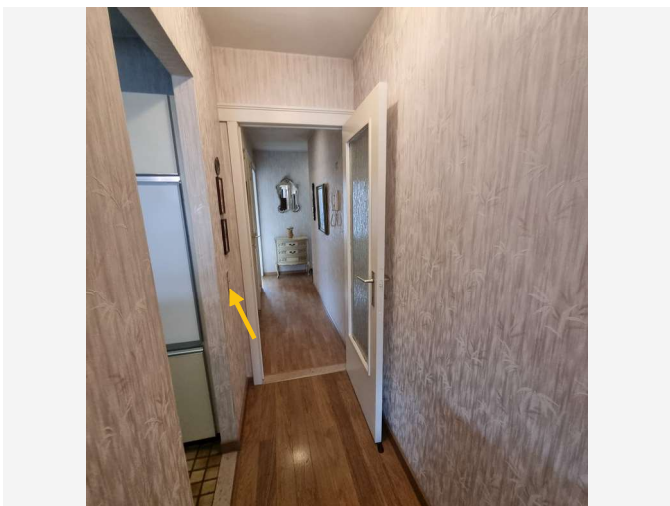
In de woning zijn er op verschillende plaatsen bakelieten stopcontacten en schakelaars aanwezig. Wees aandachtig bij het verwijderen van de toepassing dat deze asbestverdachte materialen zijn.

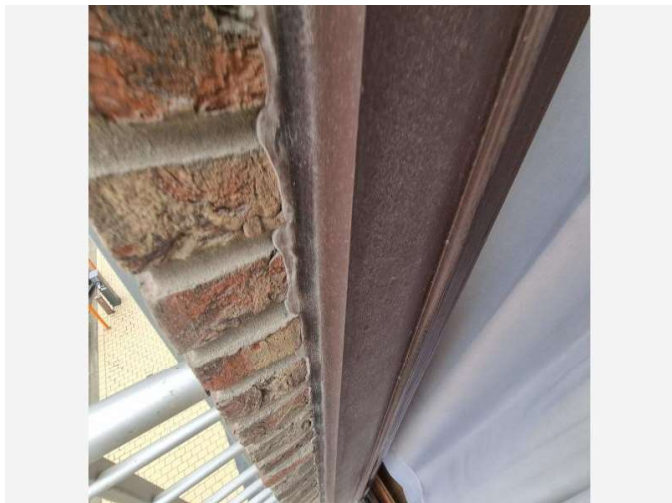
Fiche 3: Geen verdachte mastiek tussen raam en metselwerk

Er is geen verdachte mastiek aanwezig tussen de ramen en gevelmetselwerk.

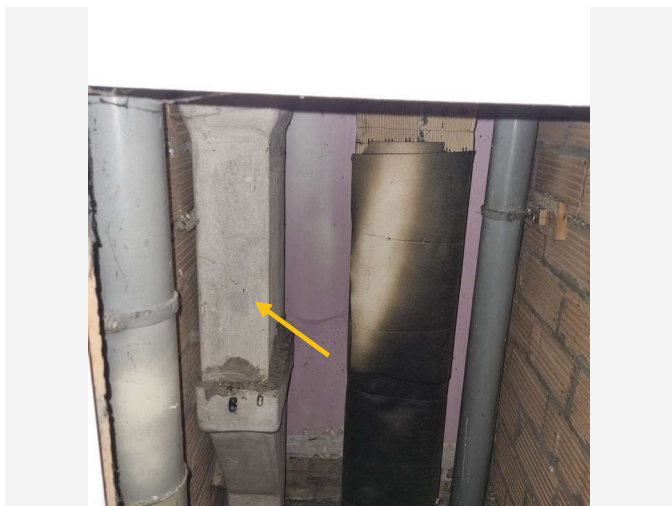
In de koker achter toilet die behoort tot de gemene delen bevat een asbestverdachte buis. Deze wordt niet opgenomen in dit attest omdat de buis behoort tot de gemene deelen van het gebouw.

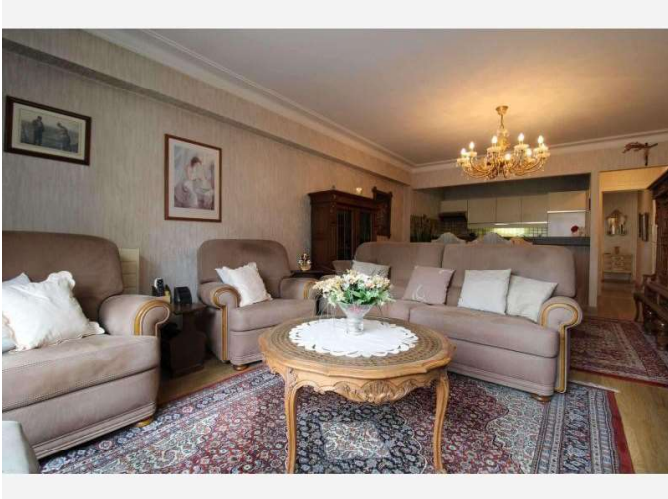
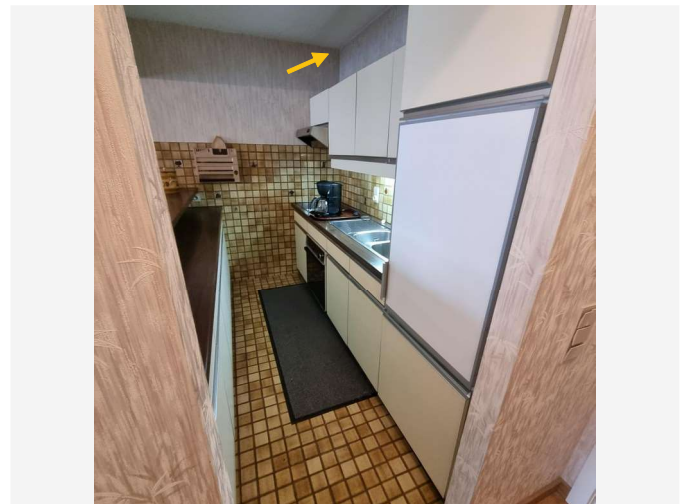
Fiche 5: Pleisterwerk Plafond

Geen asbest

#	Type	Referentie	Resultaat
5.1	Mengmonster	MM02	Geen asbest
