Asbestinventarisatetest

Distellaan 53/0101, 8434 Middelkerke

Attestnummer : 20250121-000235.000

Uitgegeven op : 21.01.2025

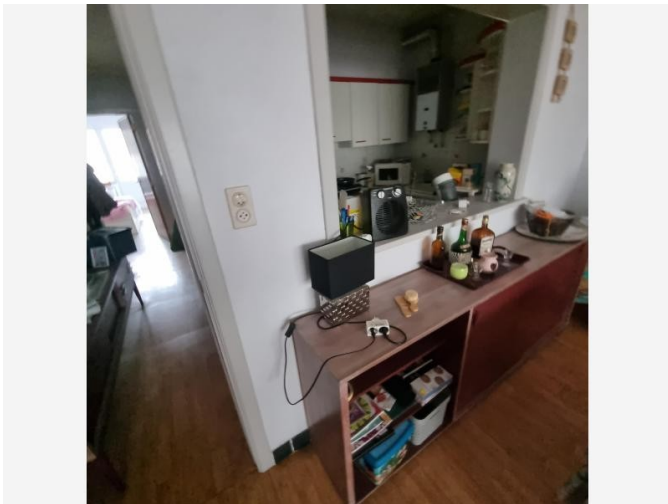
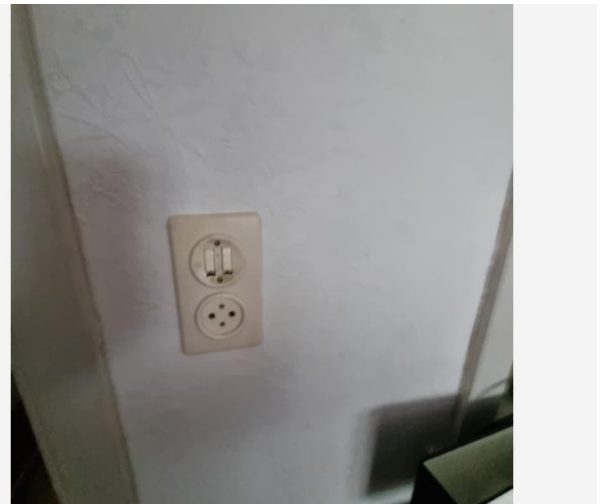
Eindbeoordeling materiaalrisico	Laag materiaalrisico en/of verlaagde kans op vezelvrijgave
---------------------------------	--

Gebondenheid	Categorie 1: hechtgebonden in oorsprong
Asbestsoort (vezeltype)	Crocidoliet aanwezig
Asbestconcentratie	Laag (< 50%)
Afschermingsgraad van het gehele materiaal	Geheel of deels (ook) vrij aan de binnenlucht
Toestand van het materiaal	Onbeschadigd, niet verweerd

Beschrijving	Bakeliet schakelaars en stopcontact
Omgeving	Binnen
Primaire drager	Communicatie en elektrische infrastructuur en uitrusting
Asbestmateriaal	Plaat, paneel, tablet - Type Bakeliet
Bindmiddel van asbestmateriaal	Kunststof of -hars
Gebondenheid op basis van bindmiddel	Hecht
Hoeveelheid (oppervlakte - dikte - aantal)	• 0,40 m ² - 0,30 cm - 1 stuk
Totaal volume	0,001 m ³
Eenvoudig bereikbaar	Ja
Bevestigingswijze	• Geschroefd
Identificatiemethode	Vaststelling zonder monstername
Destructieve handeling voor identificatie	Nee
Opmerking	Deze oppervlakte werd niet gemeten, maar geschat op basis van een benadering voor alle aanwezige schakelaars. Deze schatting mag niet worden gebruikt als maatstaf voor heffingen. Bakeliet wordt door ons beschouwd als een asbestverdachte toepassing, aangezien het in veel gevallen asbesthoudend is. We hebben echter geen staalname uitgevoerd om de functionaliteit van de schakelaars niet in gevaar te brengen.

- Zorg voor een veilig beheer. Vermijd het beschadigen van het asbestmateriaal. Controleer de toestand jaarlijks op wijzigingen.
- Voer bijkomende staalname(s) uit.

- Eenvoudige handelingen: mag via doe-het-zelf of door werknemer(s) met opleidingsattest eenvoudige handelingen
Raadpleeg de actuele wetgeving op de website van OVAM. Onder strikte voorwaarden kan het eventueel toegestaan zijn om deze toepassing zelf te verwijderen. Bij twijfel wordt echter sterk aangeraden om een erkende asbestverwijderaar te raadplegen. Zorg er bovendien voor dat u zich goed informeert via de websites van OVAM en andere officiële bronnen over de vereiste persoonlijke beschermingsmaatregelen en de richtlijnen voor het veilig verwijderen van asbest.

Houd er rekening mee dat deze toepassingen vaak onder spanning staan. Het is daarom aan te raden om ook een elektricien te raadplegen, aangezien het werken aan of verwijderen van deze toepassingen specifieke technische kennis vereist.

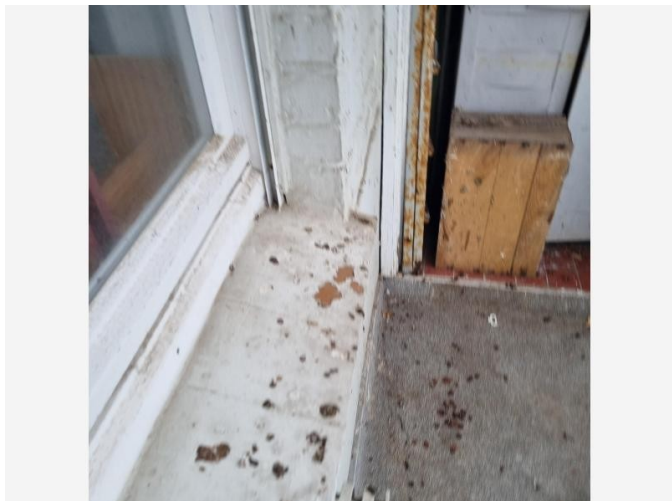
Fiche 2: Geen verdachte mastiek tussen raam en metselwerk

Er is geen verdachte mastiek aanwezig tussen de ramen en gevelmetselwerk.

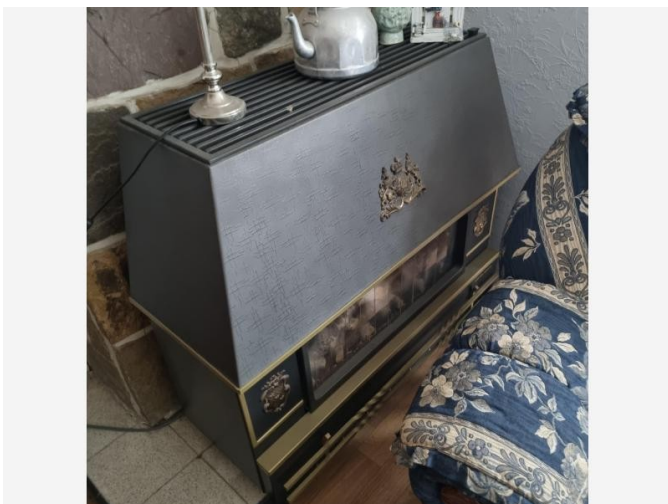
De kachel kon niet verder worden onderzocht aan de binnenzijde. Er kunnen nog materialen in de kachel aanwezig die niet zichtbaar zijn tijdens het plaatsbezoek.

Bij het verwijderen van de kachel moet er aandacht worden besteed aan het touw die mogelijk aanwezig is bij de kachel. Het touw is niet zichtbaar tijdens de inspectie maar dit behoort tot destructief onderzoek die niet noodzakelijk is voor dit attest. Het touw van de kachel kan mogelijk asbestverdacht zijn.

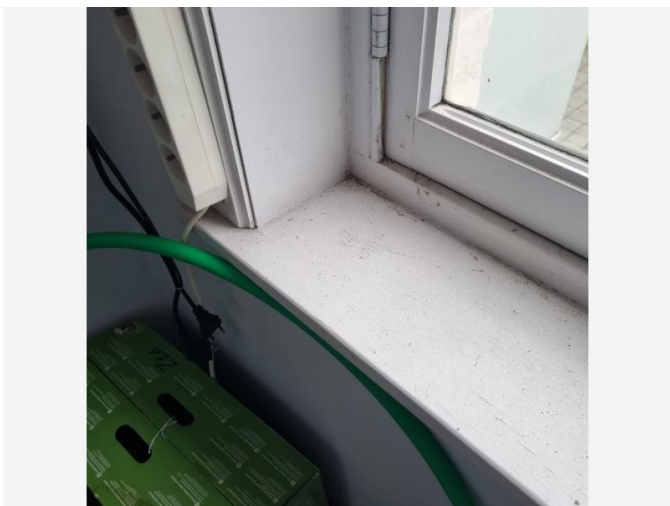
Geen verdachte vensterbank - in de woning is er geen verdachte vensterbank aanwezig.

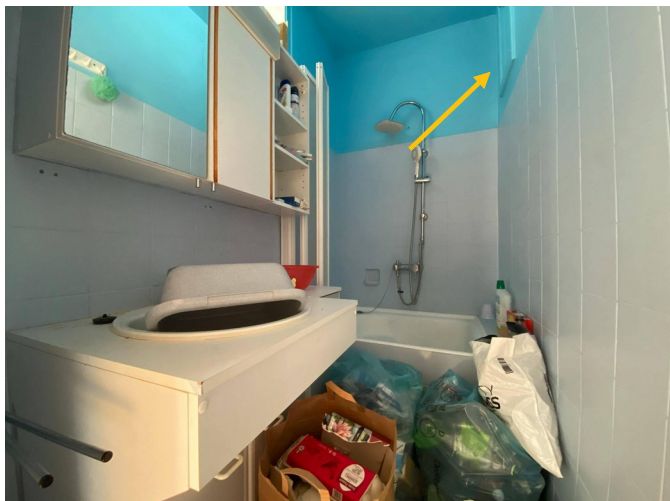
Fiche 5: Toegang tot luik - buizen gemene gedeelte badkamer

Er is een luik aanwezig in de badkamer met toegang tot de buizen van gemene delen. Er was een toegang om het luik te openen. Deze zal ook behoren tot de gemene gedeeltes.

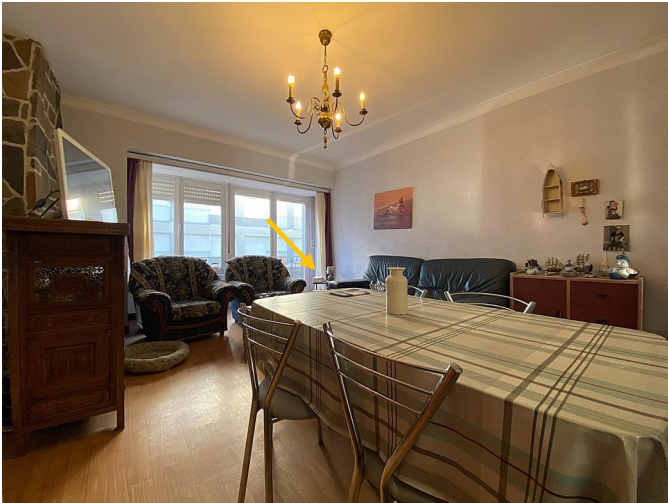
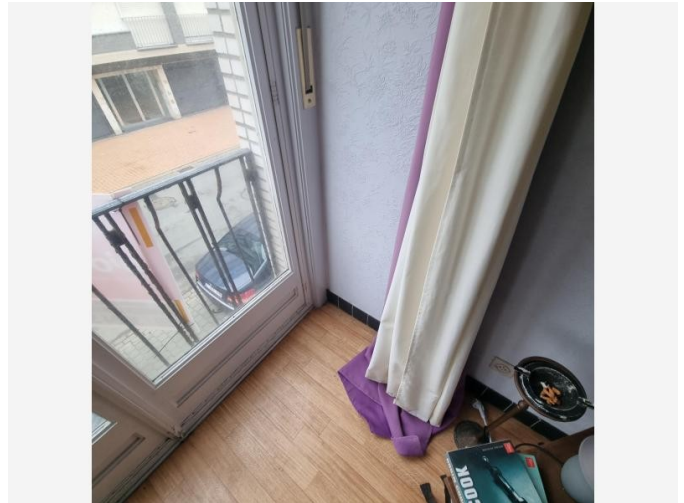
Fiche 6: Pleisterwerk Muur

Conclusie

Geen asbest

#	Type	Referentie	Resultaat
6.1	Mengmonster	MM01	Geen asbest
