Asbestinventarisatetest

Paul de Smet de Naeyerstraat 42, 8430 Middelkerke
Gemeenschappelijke delen

Attestnummer : 20240530-000222.000

Uitgegeven op : 30.05.2024

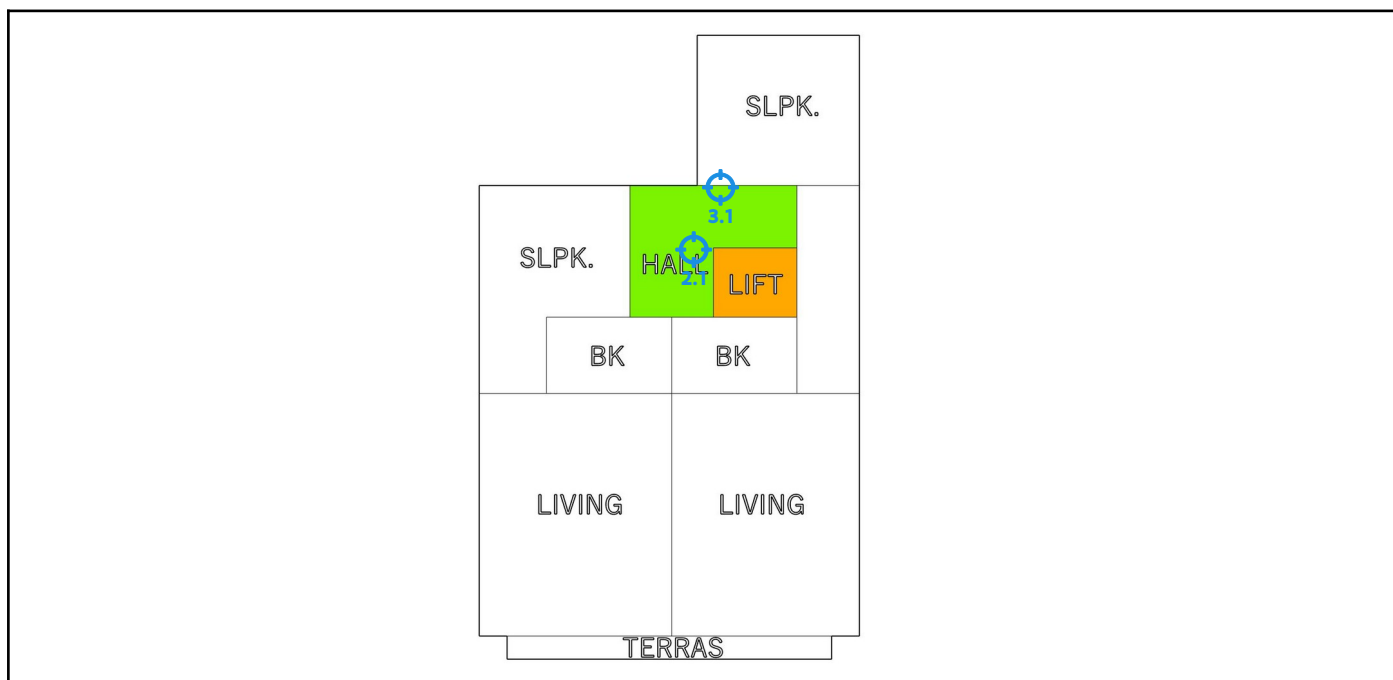
Plan 1.4: Verdieping 2

Beschrijving	Type	Actie
2. Pleisterwerk plafonds	Geen asbest	-
2.1 Code: 119713	Mengmonster	-
3. Pleisterwerk trappenzaal	Geen asbest	-
3.1 Code: 119712	Mengmonster	-

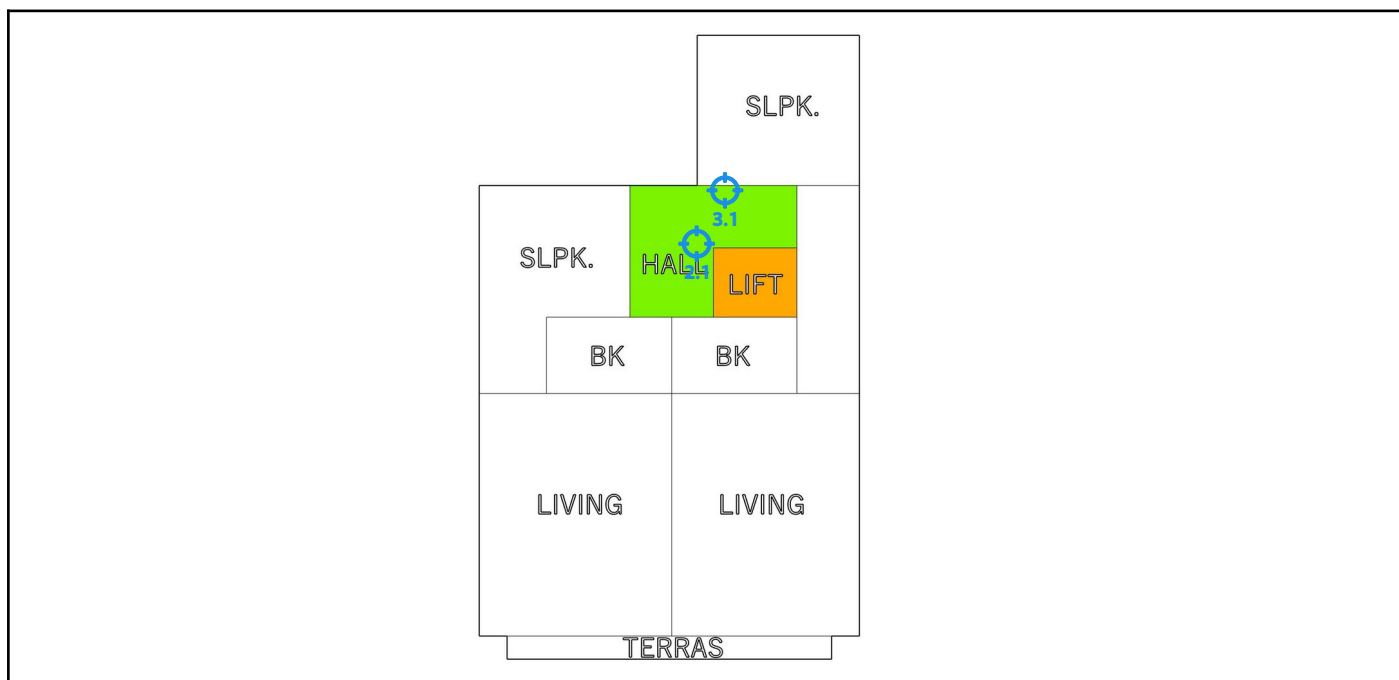
Plan 1.5: Verdieping 3

Beschrijving	Type	Actie
2. Pleisterwerk plafonds	Geen asbest	-
2.1 Code: 119713	Mengmonster	-
3. Pleisterwerk trappenzaal	Geen asbest	-
3.1 Code: 119712	Mengmonster	-

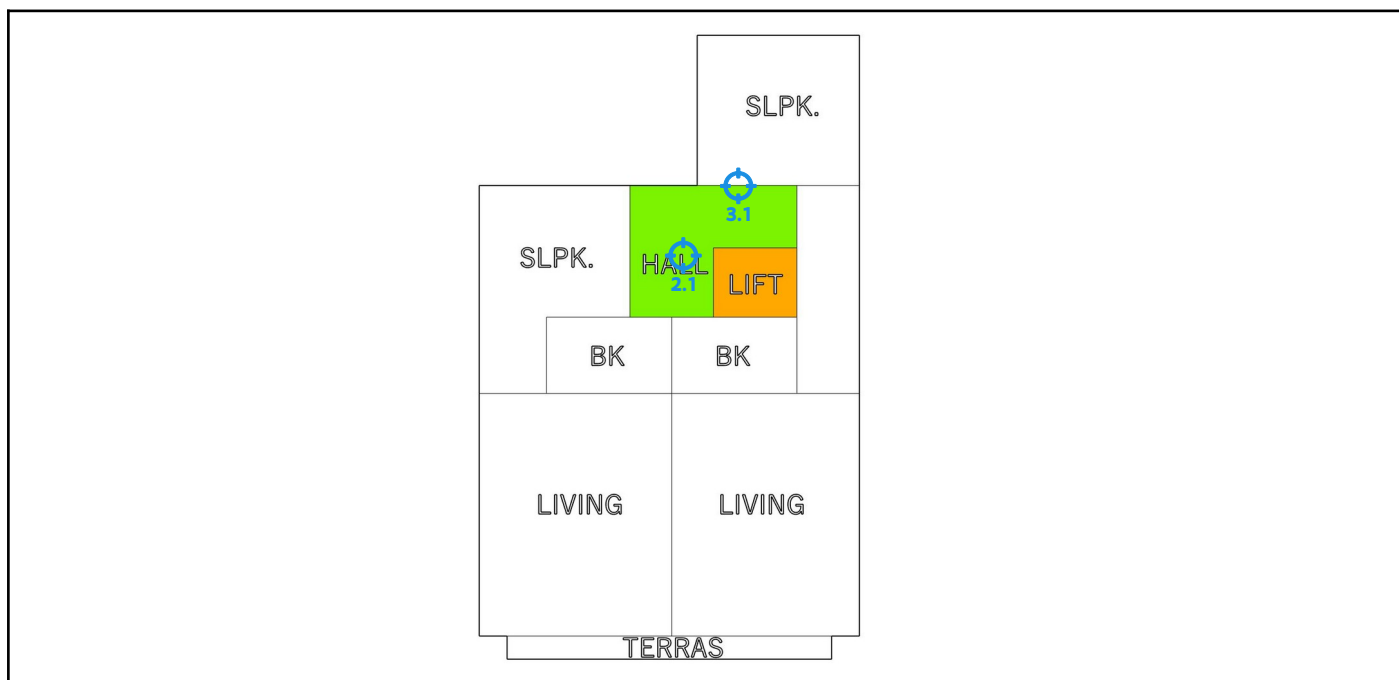
Plan 1.6: Verdieping 4

Beschrijving	Type	Actie
2. Pleisterwerk plafonds	Geen asbest	-
2.1 Code: 119713	Mengmonster	-
3. Pleisterwerk trappenzaal	Geen asbest	-
3.1 Code: 119712	Mengmonster	-

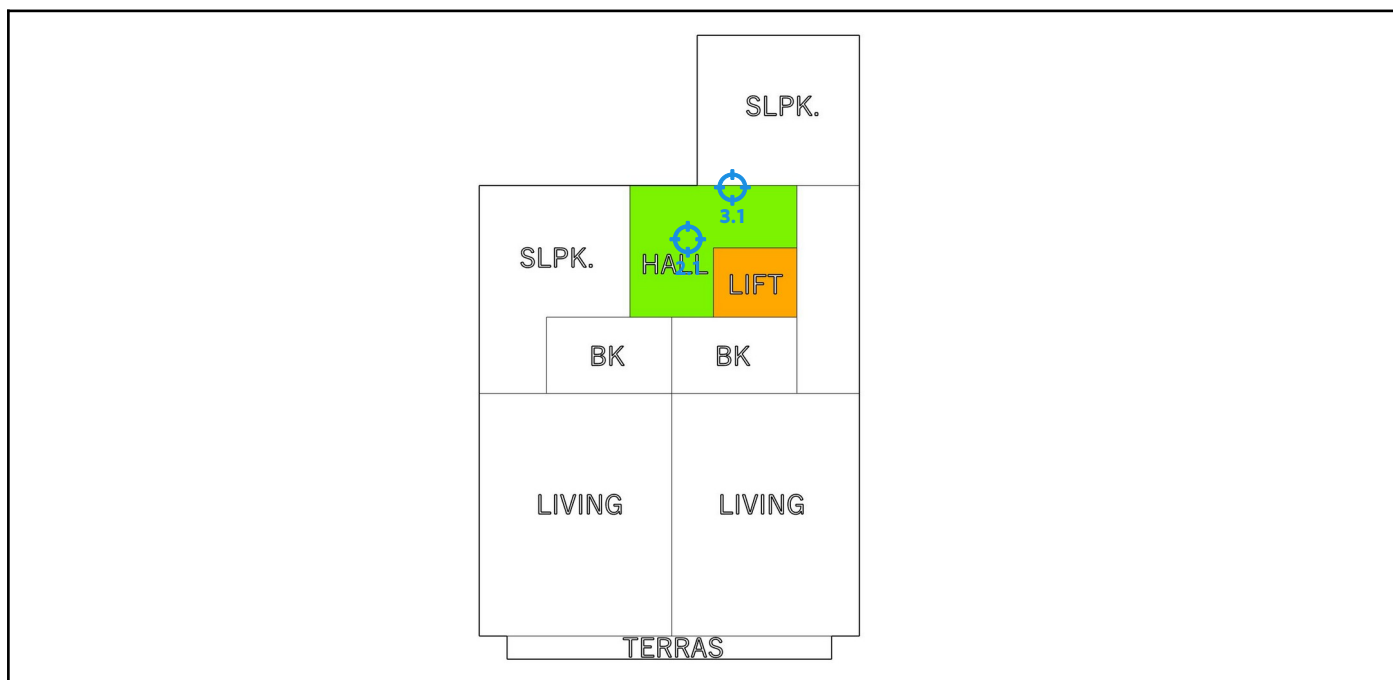
Plan 1.7: Verdieping 5

Beschrijving	Type	Actie
2. Pleisterwerk plafonds	Geen asbest	-
2.1 Code: 119713	Mengmonster	-
3. Pleisterwerk trappenzaal	Geen asbest	-
3.1 Code: 119712	Mengmonster	-

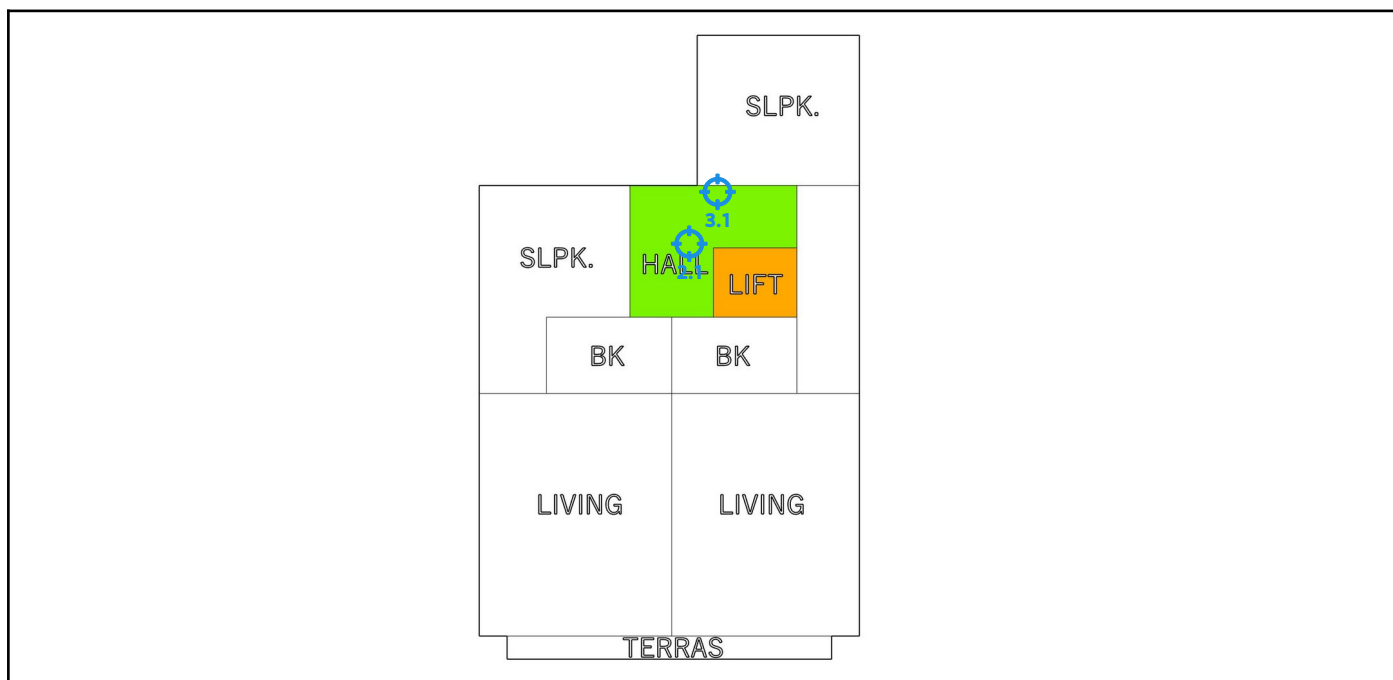
Plan 1.8: Verdieping 6

Beschrijving	Type	Actie
2. Pleisterwerk plafonds	Geen asbest	-
2.1 Code: 119713	Mengmonster	-
3. Pleisterwerk trappenzaal	Geen asbest	-
3.1 Code: 119712	Mengmonster	-

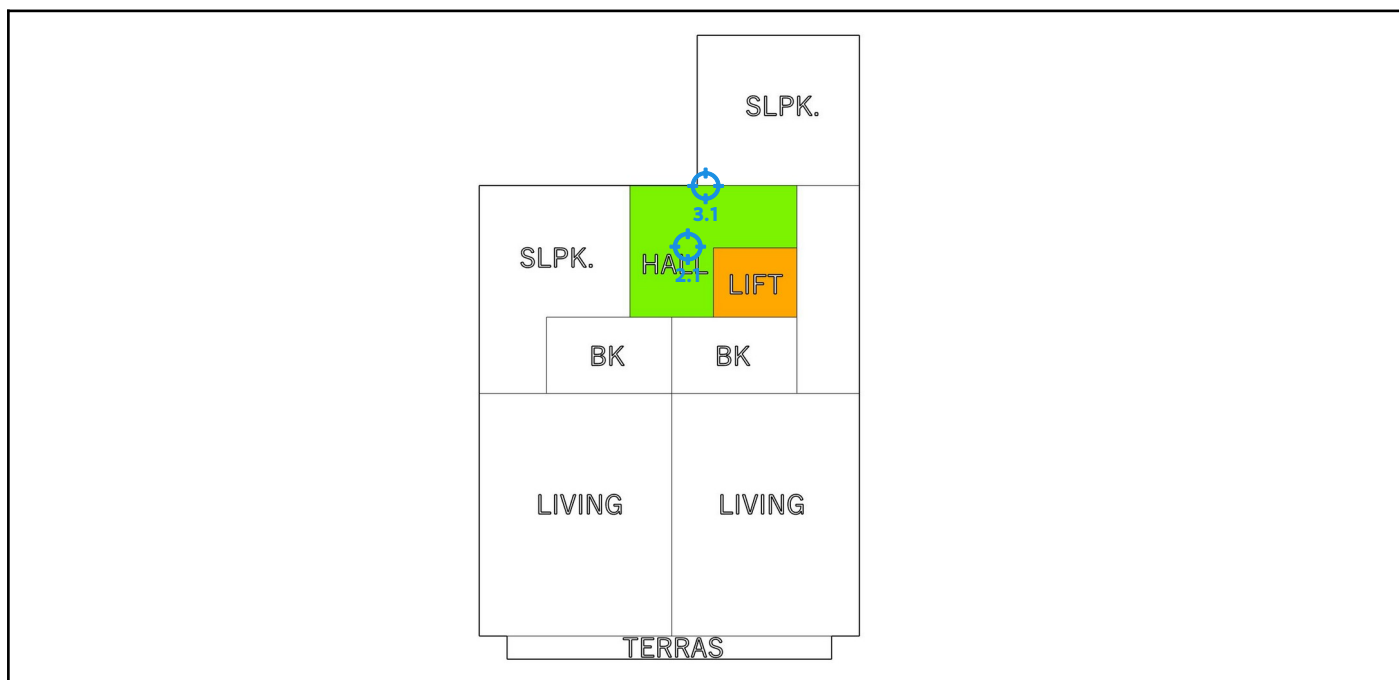
Plan 1.9: Verdieping 7

Beschrijving	Type	Actie
2. Pleisterwerk plafonds	Geen asbest	-
2.1 Code: 119713	Mengmonster	-
3. Pleisterwerk trappenzaal	Geen asbest	-
3.1 Code: 119712	Mengmonster	-

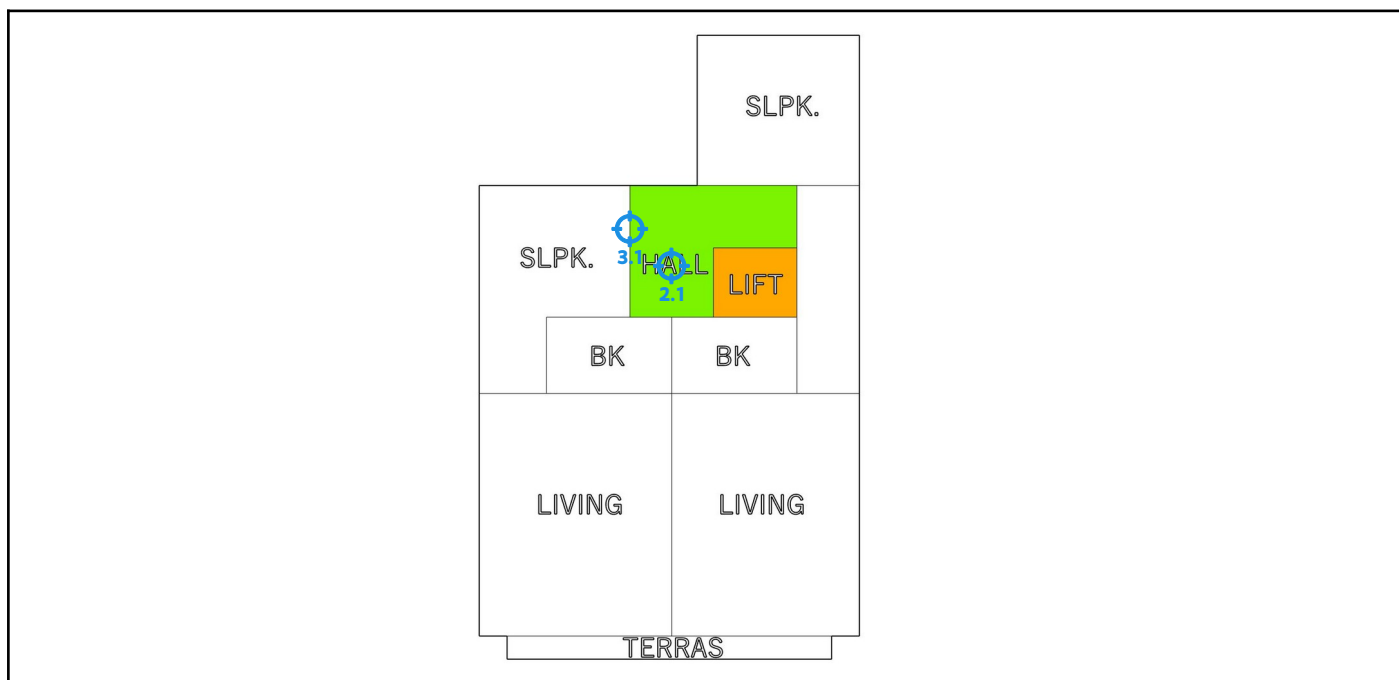
Plan 1.10: Verdieping 8

Beschrijving	Type	Actie
2. Pleisterwerk plafonds	Geen asbest	-
2.1 Code: 119713	Mengmonster	-
3. Pleisterwerk trappenzaal	Geen asbest	-
3.1 Code: 119712	Mengmonster	-

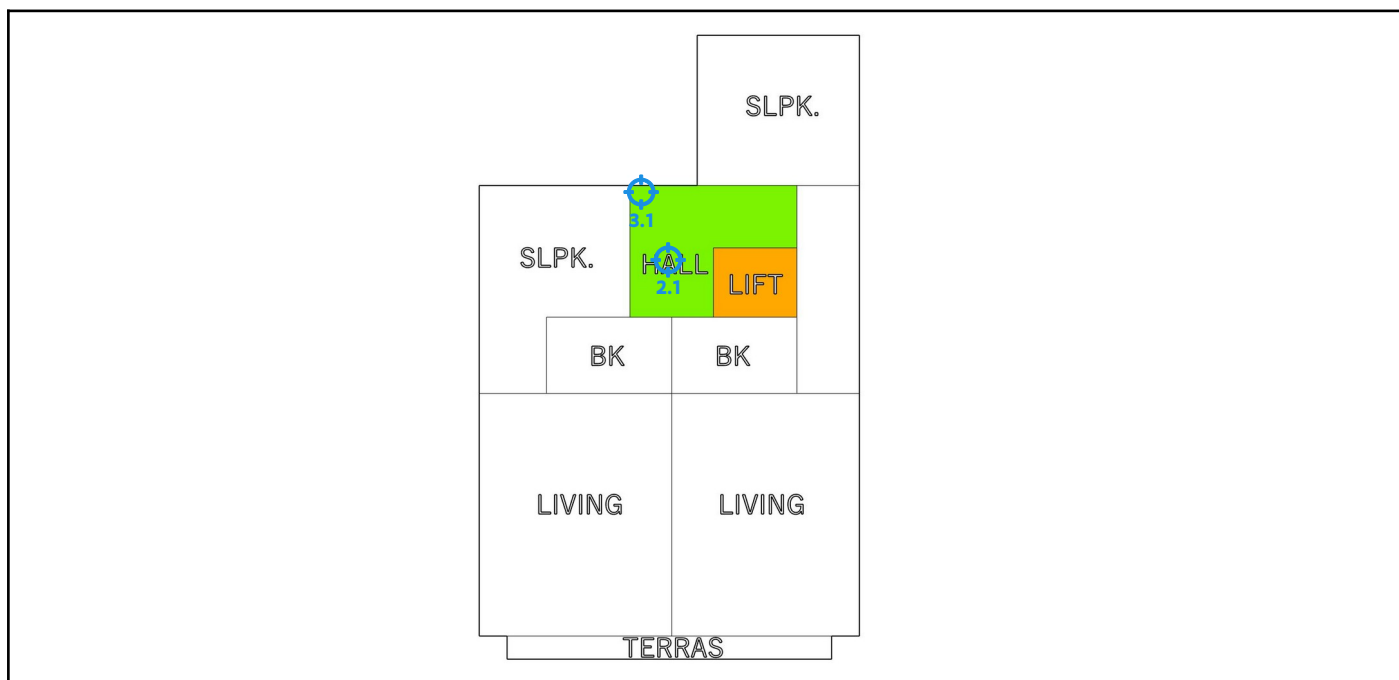
Plan 1.11: Verdieping 9

Beschrijving	Type	Actie
2. Pleisterwerk plafonds	Geen asbest	-
2.1 Code: 119713	Mengmonster	-
3. Pleisterwerk trappenzaal	Geen asbest	-
3.1 Code: 119712	Mengmonster	-

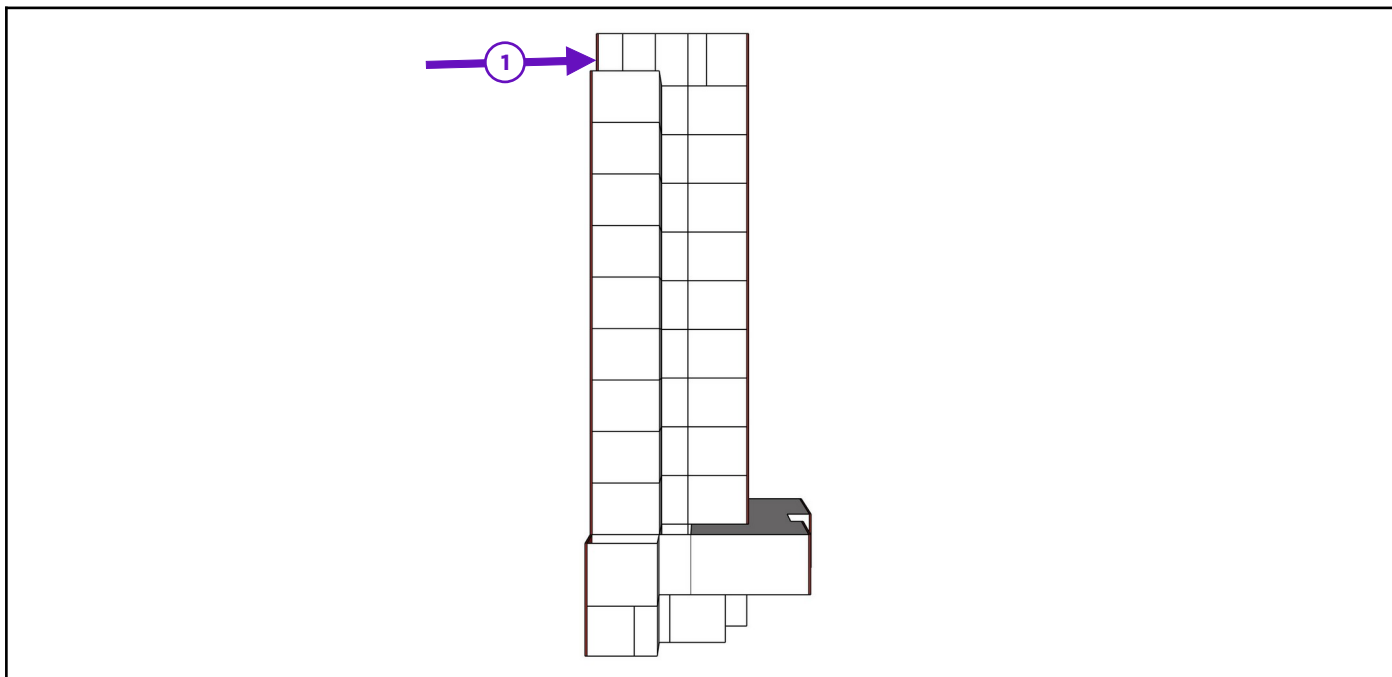
Plan 1.15: Achtergevel

Beschrijving	Type	Actie
1. Gevelleien bureen	Advies	-

De gevelleien van het linkerbuurgebouw zijn asbesthoudend.

We wijzen erop dat wanneer er leien zouden afbreken je met voldoende voorzichtigheid moet handelen om deze van het terras en dak te verwijderen.
