Asbestinventarisatetest

Bergensesteenweg 7, 1651 Beersel

Attestnummer : 20230822-000385.000

Uitgegeven op : 22.08.2023

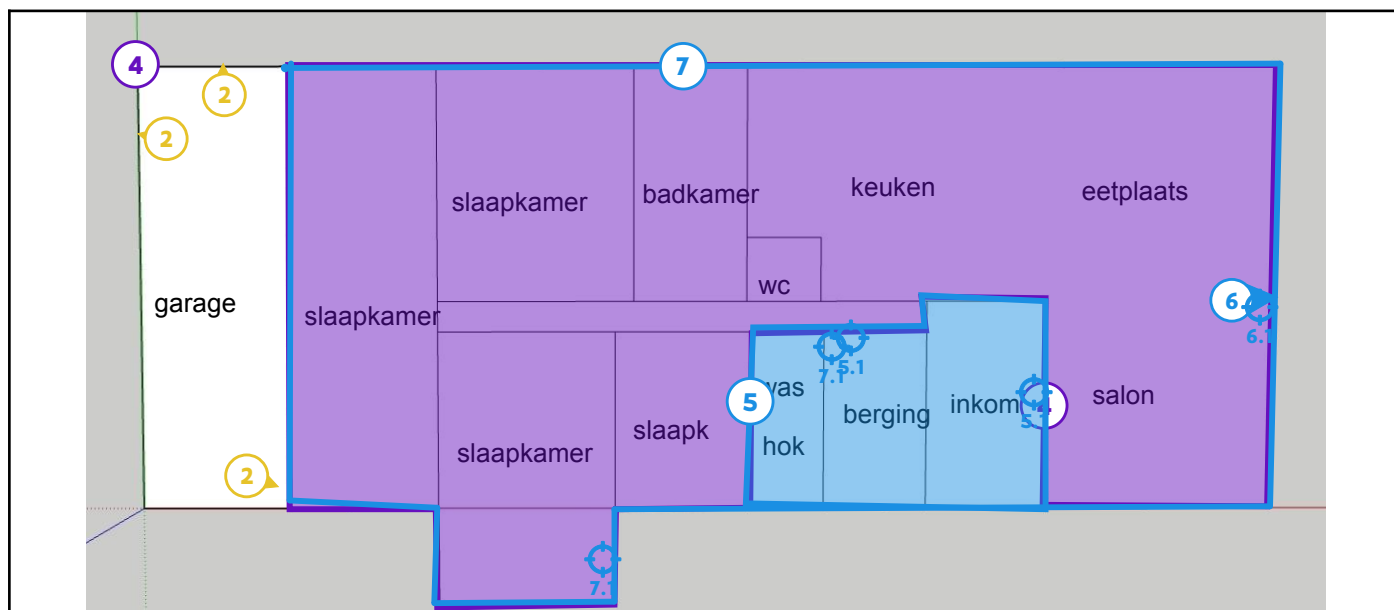
Plan 1.1: grondplan gelijkvloers

Beschrijving	Type	Actie
2. Elektrische infrastructuur bakeliet garage	Asbestmateriaal	Zorgvuldig beheren
4. plafonds gelijkvloers	Advies	-
5. pleister plafonds	Geen asbest	-
5.1 Code: 7861603	Puntmonster	-
6. koord houtcassette	Geen asbest	-
6.1 Code: 7861601	Puntmonster	-
7. pleister muren	Geen asbest	-
7.1 Code: 7861602	Puntmonster	-

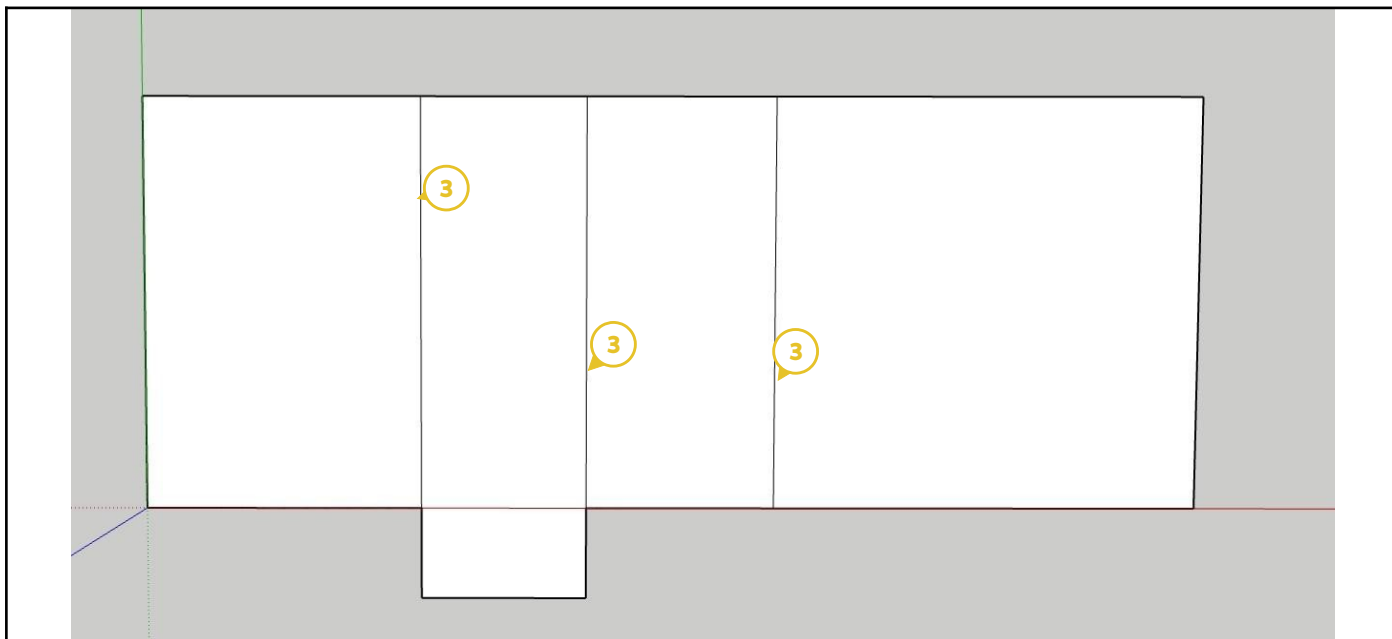
Plan 1.2: zolderverdieping

Beschrijving	Type	Actie
3. Elektrische infrastructuur bakeliet zolder	Asbestmateriaal	Zorgvuldig beheren

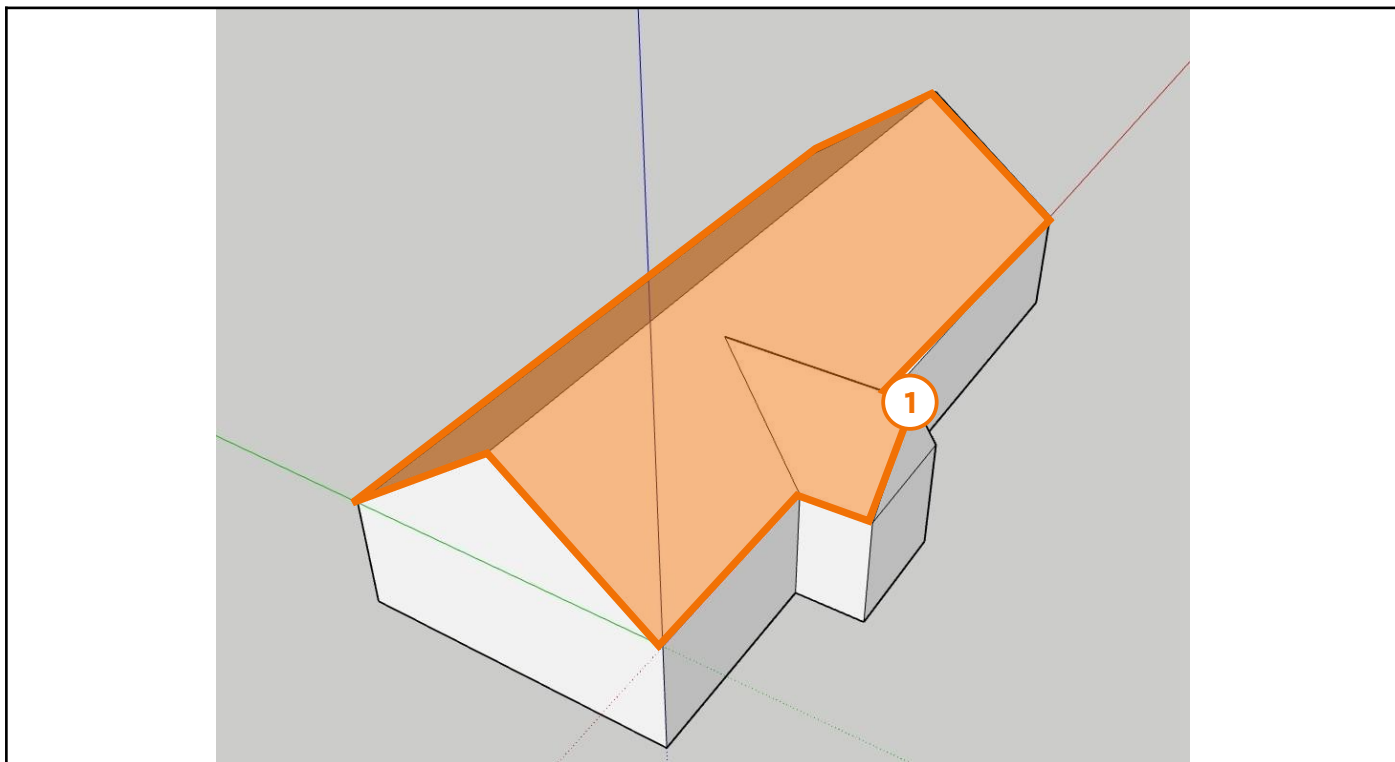
Plan 1.3: schets woning

Beschrijving	Type	Actie
1. leien hellend dak	Asbestmateriaal	Verwijderen

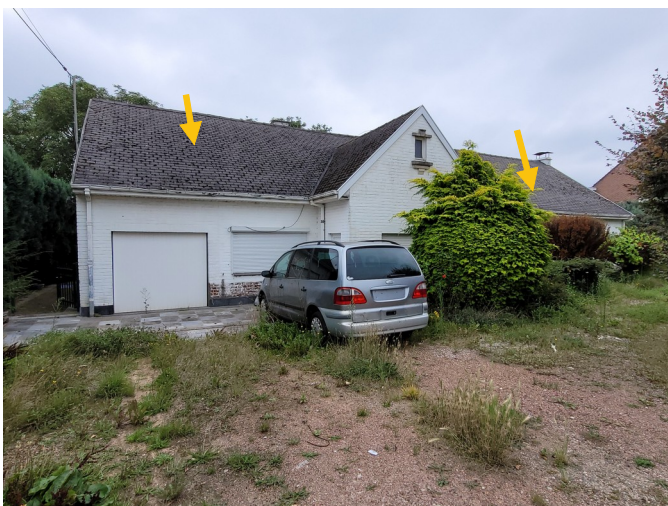
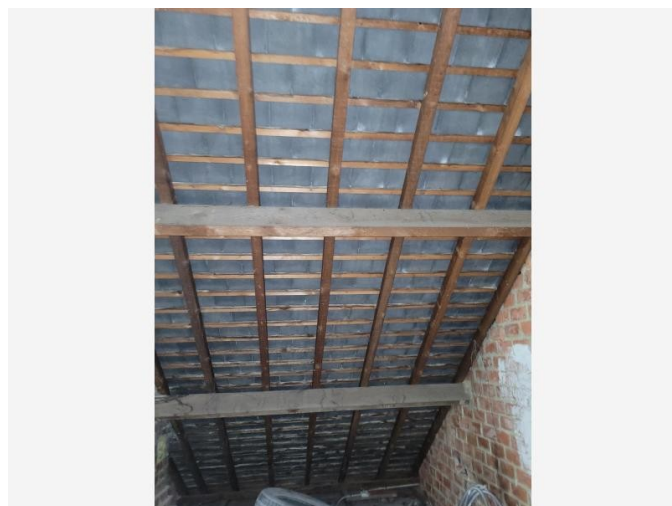
Conclusie

Het asbestmateriaal valt onder de mijlpaal van 2034.

Verwijderen

Eindbeoordeling materiaalrisico	Laag materiaalrisico en/of verlaagde kans op vezelvrijgave
---------------------------------	--

Gebondenheid	Categorie 1: hechtgebonden in oorsprong
Asbestsoort (vezeltype)	Alleen chrysotiel
Asbestconcentratie	Laag (< 50%)
Afschermingsgraad van het gehele materiaal	Geheel of deels vrij aan de buitenlucht
Toestand van het materiaal	Licht beschadigd, licht verweerd. Intact materiaal type Pical – asbestboard of categorie III 'gebondenheid'

Beschrijving	leien hellend dak
Omgeving	Grenst aan binnen- en buitenlucht
Primaire drager	Schuin dak
Asbestmateriaal	Dak- en gevelbekleding - Lei, shingle
Bindmiddel van asbestmateriaal	Cement
Gebondenheid op basis van bindmiddel	Hecht
Hoeveelheid (oppervlakte - aantal)	<ul style="list-style-type: none">• 280,00 m² - 1 stuk
Totale oppervlakte	280,00 m ²
Eenvoudig bereikbaar	Ja
Bevestigingswijze	<ul style="list-style-type: none">• Genageld, geniet
Identificatiemethode	Vaststelling zonder monsternamen

- Zorg voor een veilig beheer en verwijder dit asbestmateriaal wanneer het bij werken eenvoudig bereikbaar wordt. Controleer de toestand jaarlijks op wijzigingen.

- Eenvoudige handelingen: mag via doe-het-zelf of door werknemer(s) met opleidingsattest eenvoudige handelingen
Deze toepassing mag zelf verwijderd worden mits het respecteren van de veiligheidsvoorschriften.

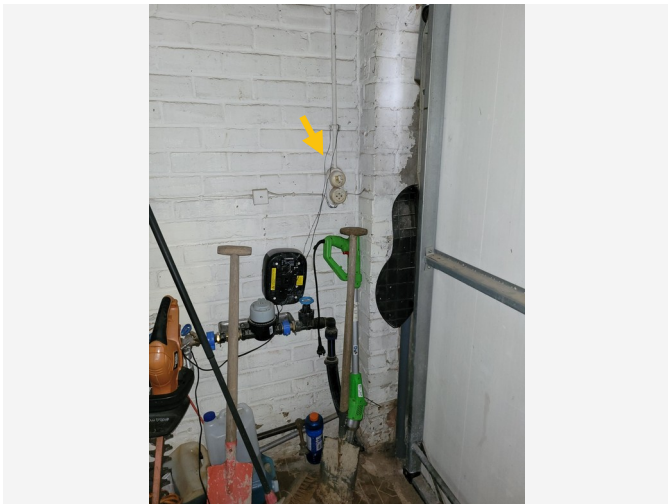
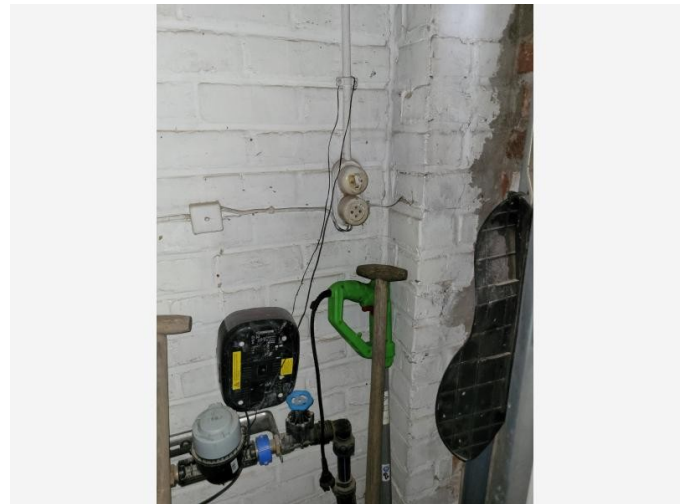
Conclusie

Het asbestmateriaal valt onder de mijlpaal van 2040.

Zorgvuldig beheren

Eindbeoordeling materiaalrisico	Laag materiaalrisico en/of verlaagde kans op vezelvrijgave
---------------------------------	--

Gebondenheid	Categorie 1: hechtgebonden in oorsprong
Asbestsoort (vezeltype)	Crocidoliet aanwezig
Asbestconcentratie	Laag (< 50%)
Afschermingsgraad van het gehele materiaal	Geheel of deels (ook) vrij aan de binnenlucht
Toestand van het materiaal	Onbeschadigd, niet verweerd

Beschrijving	Elektrische infrastructuur bakeliet garage
Omgeving	Binnen
Primaire drager	Communicatie en elektrische infrastructuur en uitrusting
Asbestmateriaal	Plaat, paneel, tablet - Type Bakeliet
Bindmiddel van asbestmateriaal	Kunststof of -hars
Gebondenheid op basis van bindmiddel	Hecht
Hoeveelheid (oppervlakte - dikte - aantal)	• 0,06 m ² - 0,50 cm - 1 stuk
Totaal volume	< 0,001 m ³
Eenvoudig bereikbaar	Ja
Bevestigingswijze	• Geschroefd
Identificatiemethode	Vaststelling zonder monsternamen

- Zorg voor een veilig beheer. Vermijd het beschadigen van het asbestmateriaal. Controleer de toestand jaarlijks op wijzigingen.

- Eenvoudige handelingen: mag via doe-het-zelf of door werknemer(s) met opleidingsattest eenvoudige handelingen
Deze toepassing mag zelf verwijderd worden mits het respecteren van de veiligheidsvoorschriften.

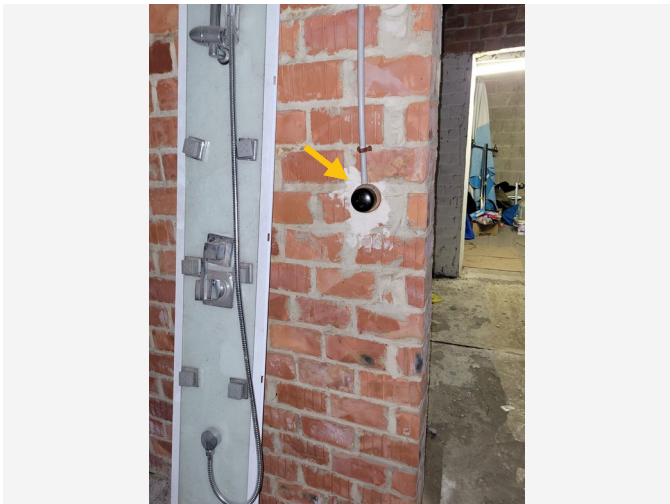
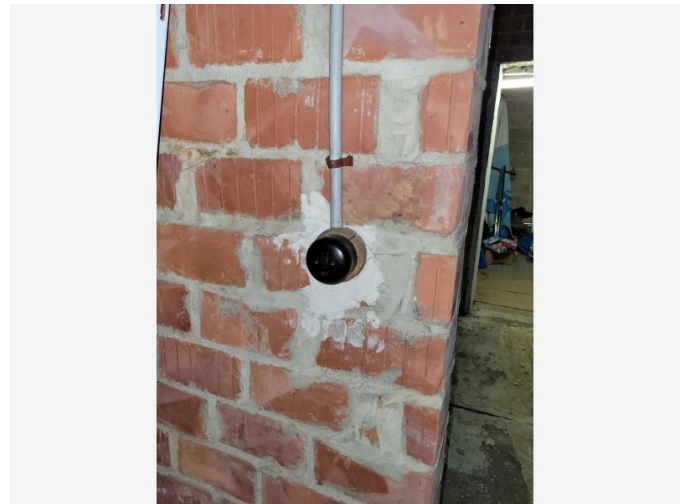
Conclusie

Het asbestmateriaal valt onder de mijlpaal van 2040.

Zorgvuldig beheren

Eindbeoordeling materiaalrisico	Laag materiaalrisico en/of verlaagde kans op vezelvrijgave
---------------------------------	--

Gebondenheid	Categorie 1: hechtgebonden in oorsprong
Asbestsoort (vezeltype)	Crocidoliet aanwezig
Asbestconcentratie	Laag (< 50%)
Afschermingsgraad van het gehele materiaal	Geheel of deels (ook) vrij aan de binnenlucht
Toestand van het materiaal	Onbeschadigd, niet verweerd

Beschrijving	Elektrische infrastructuur bakeliet zolder
Omgeving	Binnen
Primaire drager	Communicatie en elektrische infrastructuur en uitrusting
Asbestmateriaal	Plaat, paneel, tablet - Type Bakeliet
Bindmiddel van asbestmateriaal	Kunststof of -hars
Gebondenheid op basis van bindmiddel	Hecht
Hoeveelheid (oppervlakte - dikte - aantal)	• 0,03 m ² - 0,50 cm - 1 stuk
Totaal volume	< 0,001 m ³
Eenvoudig bereikbaar	Ja
Bevestigingswijze	• Geschroefd
Identificatiemethode	Vaststelling zonder monsternamen

- Zorg voor een veilig beheer. Vermijd het beschadigen van het asbestmateriaal. Controleer de toestand jaarlijks op wijzigingen.

- Eenvoudige handelingen: mag via doe-het-zelf of door werknemer(s) met opleidingsattest eenvoudige handelingen
Deze toepassing mag zelf verwijderd worden mits het respecteren van de veiligheidsvoorschriften.

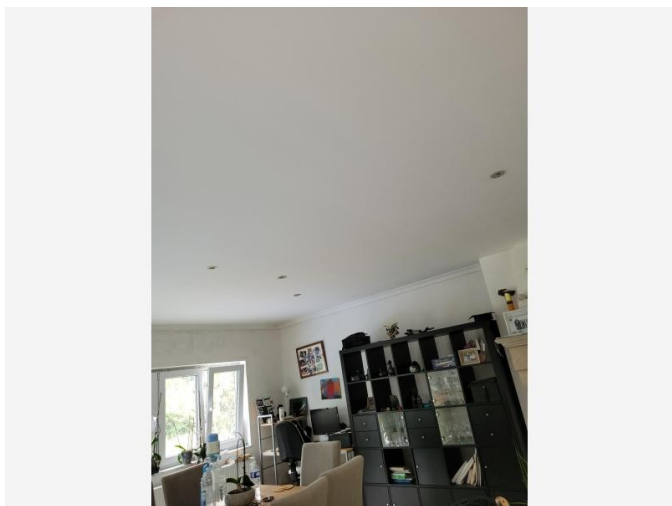
Vrije foto

Verdere analyse vergt destructief onderzoek. De plafonds werden afgewerkt met gipsplaten behalve in de inkom, de berging en de garage.

Identificatiemethode	Redelijk vermoeden
Primaire drager	Plafond
(Asbest)materiaal	In-situ afwerkingslagen - Pleisterwerk (wand, plafond, ...)
Bindmiddel	Gips - kalk
Gebondenheid bindmiddel	Niet-hechtgebonden

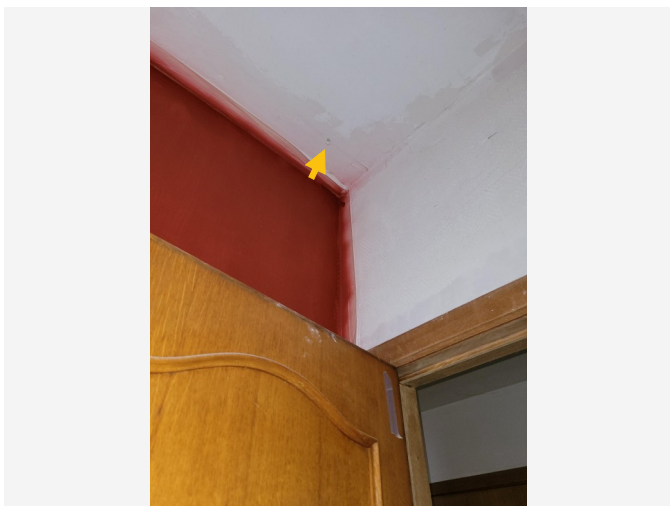
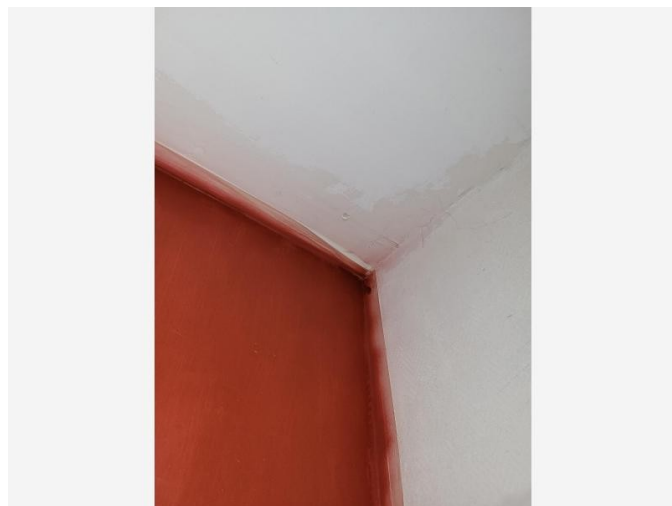
Conclusie

Geen asbest

#	Type	Referentie	Resultaat
5.1	Puntmonster	7861603	Geen asbest

Beschrijving	pleister plafonds
Omgeving	Binnen
Primaire drager	Plafond
Bindmiddel van materiaal	Gips - kalk

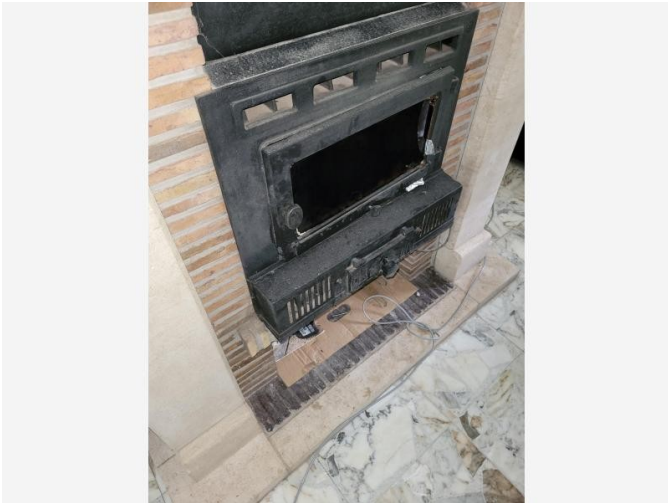
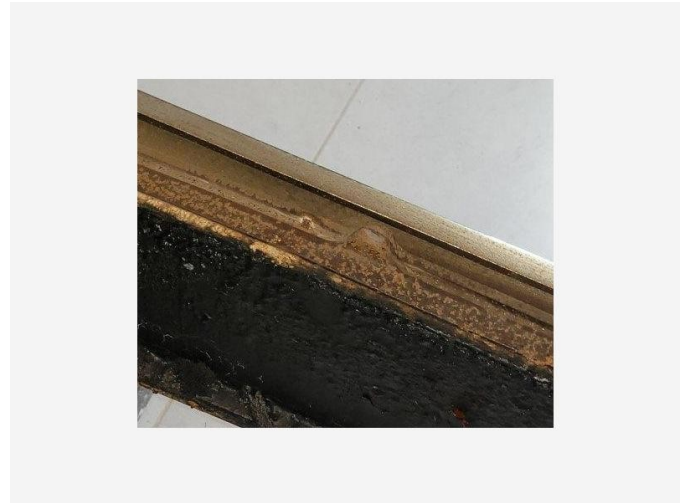
Fiche 6: koord houtcassette

Geen asbest

#	Type	Referentie	Resultaat
6.1	Puntmonster	7861601	Geen asbest

Beschrijving	koord houtcassette
Omgeving	Binnen
Primaire drager	Ruimteverwarming
Bindmiddel van materiaal	Weinig of geen bindmiddel (textiel, bevolking, ...)

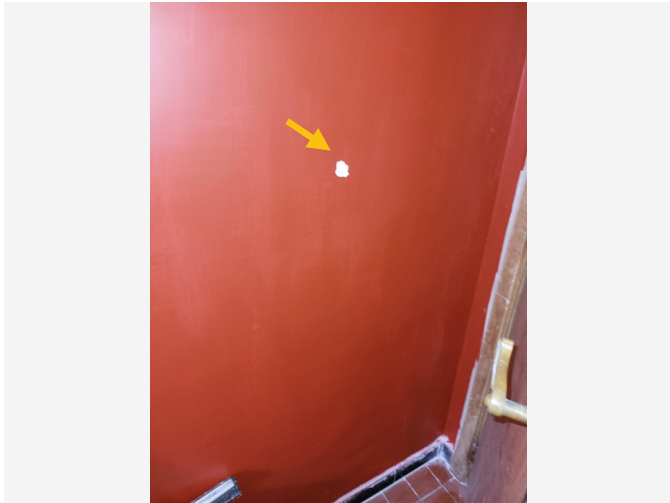
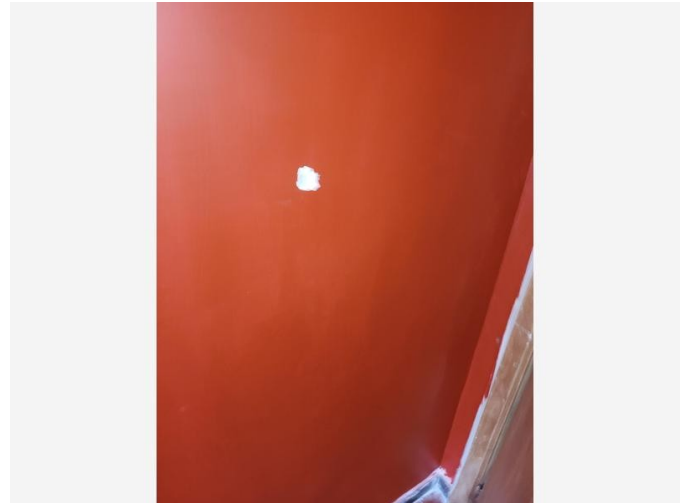
Geen asbest

#	Type	Referentie	Resultaat
7.1	Puntmonster	7861602	Geen asbest

Beschrijving	pleister muren
Omgeving	Binnen
Primaire drager	Binnenwand
Bindmiddel van materiaal	Gips - kalk
