Asbestinventarisatetest

Leon Kreperlaan 9, 1600 Sint-Pieters-Leeuw

Attestnummer : 20230613-000415.000

Niet-asbestveilig

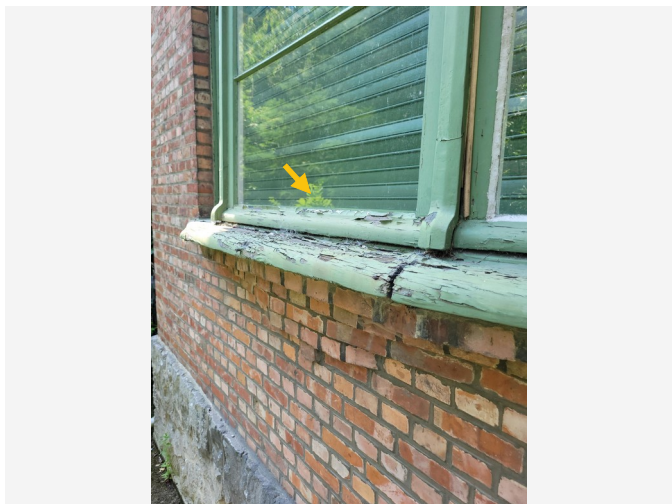
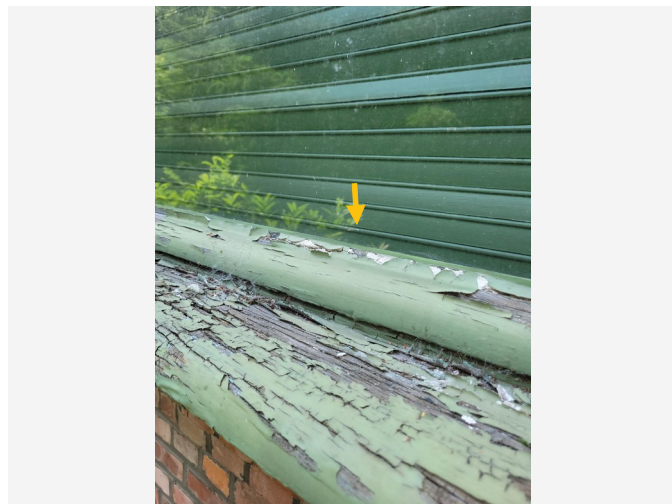
| Eindbeoordeling materiaalrisico | Verhoogd materiaalrisico en/of verhoogde kans op vezelvrijgave |

| Toestand van het materiaal | Zwaar beschadigd, zwaar verweerd |

| # | Type | Referentie | Resultaat |
|---|---|---|---|
| 1.1 | Puntmonster | 7762116 | Chrysotiel |

| Beschrijving | mastiek ramen den deuren |

Verwijderen

- Verwijder dit asbestmateriaal zo snel mogelijk. Volg de toestand goed op.

- Eenvoudige handelingen: mag via doe-het-zelf of door werknemer(s) met opleidingsattest eenvoudige handelingen
Deze toepassing mag zelf verwijderd worden mits het respecteren van de veiligheidsvoorschriften.

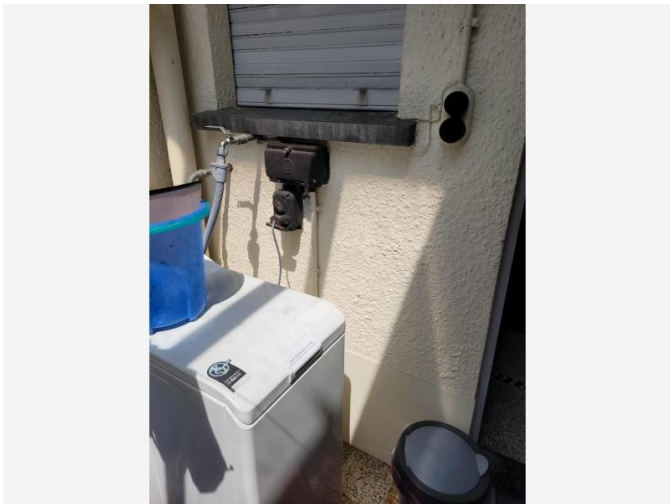
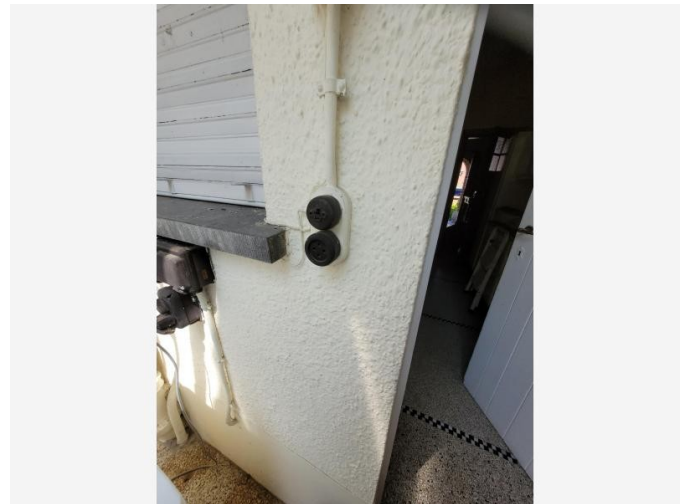
| Eindbeoordeling materiaalisico | Laag materiaalisico en/of verlaagde kans op vezelvrijgave |

| Toestand van het materiaal | Onbeschadigd, niet verweerd |

| Beschrijving | Elektrische infrastructuur bakeliet gelijkvloers |

Zorgvuldig beheren

- Zorg voor een veilig beheer. Vermijd het beschadigen van het asbestmateriaal. Controleer de toestand jaarlijks op wijzigingen.

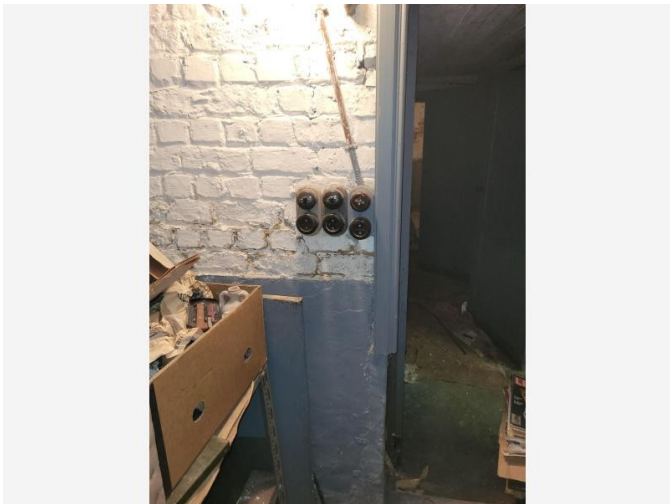
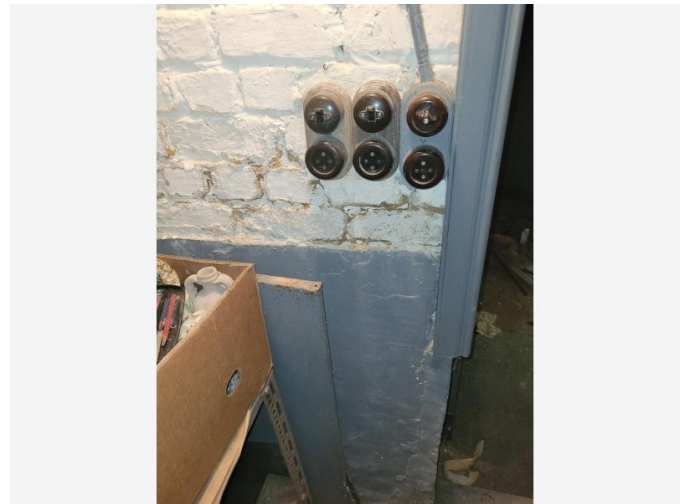
| Eindbeoordeling materiaalrisico | Laag materiaalrisico en/of verlaagde kans op vezelvrijgave |

| Toestand van het materiaal | Onbeschadigd, niet verweerd |

| Beschrijving | Elektrische infrastructuur bakeliet kelder |

Zorgvuldig beheren

- Zorg voor een veilig beheer. Vermijd het beschadigen van het asbestmateriaal. Controleer de toestand jaarlijks op wijzigingen.

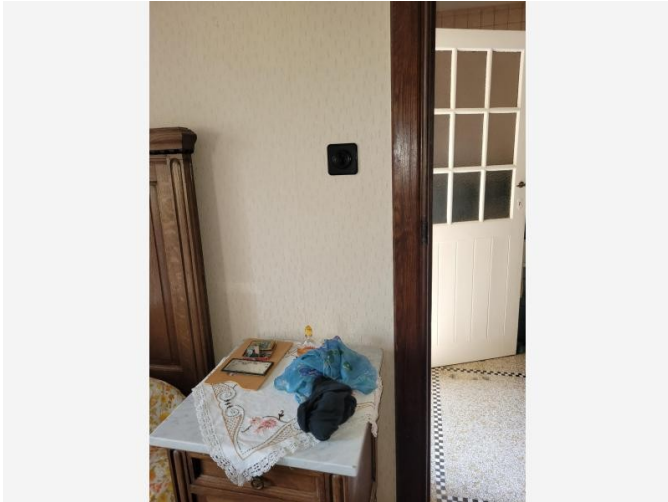
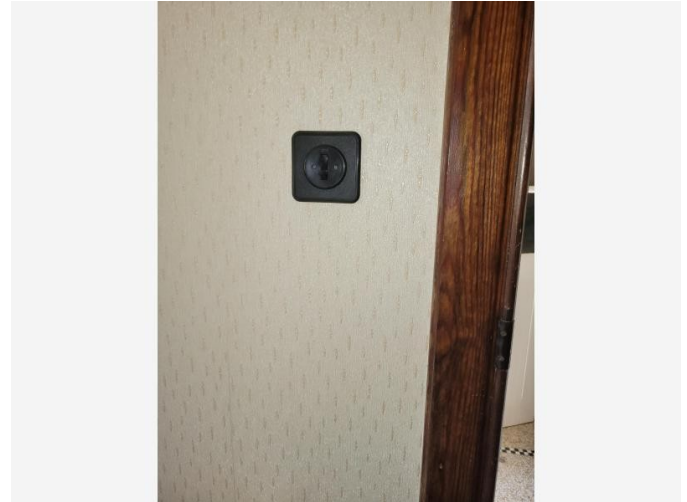
Fiche 4: Elektrische infrastructuur bakeliet 1e verdieping

| Eindbeoordeling materiaalisico | Laag materiaalisico en/of verlaagde kans op vezelvrijgave |

| Toestand van het materiaal | Onbeschadigd, niet verweerd |

| Beschrijving | Elektrische infrastructuur bakeliet 1e verdieping |

Zorgvuldig beheren

- Zorg voor een veilig beheer. Vermijd het beschadigen van het asbestmateriaal. Controleer de toestand jaarlijks op wijzigingen.

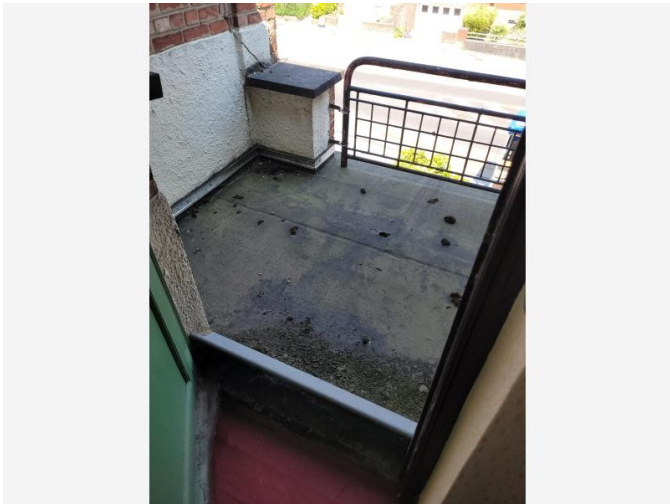
Fiche 5: Onderliggende lagen roofing terras 1e verdieping

Verdere analyse vergt destructief onderzoek. Er bevinden zich mogelijk onderliggende lagen roofing.

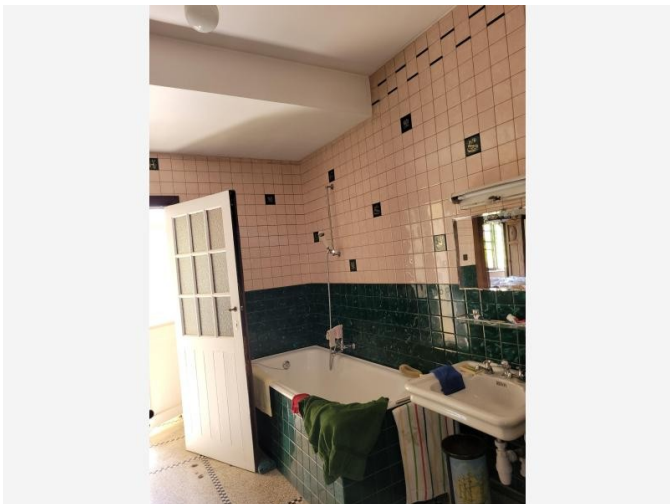
Verdere analyse vergt destructief onderzoek.

| (Asbest)materiaal | In-situ afwerkingslagen - Lijm laag |

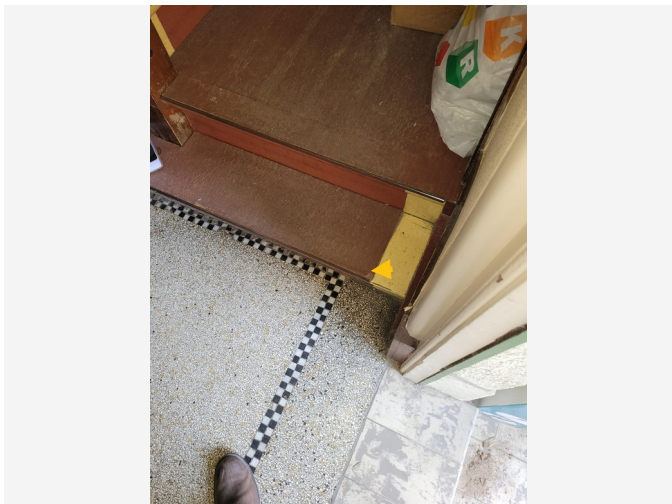
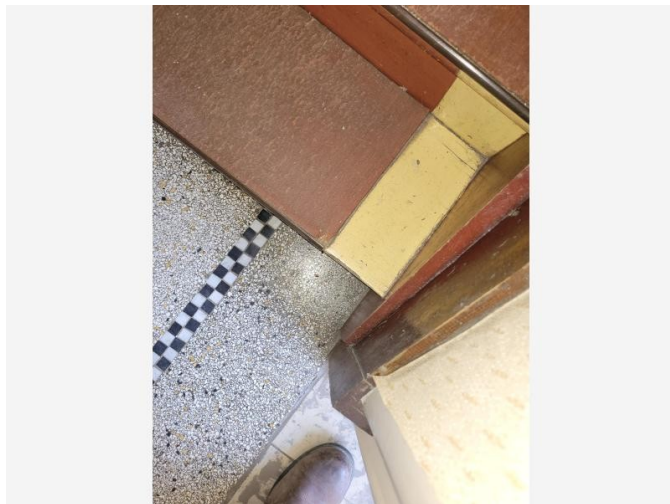
Geen asbest

| Beschrijving | vloerzeil trap gelijkvloers naar 1e verdieping |

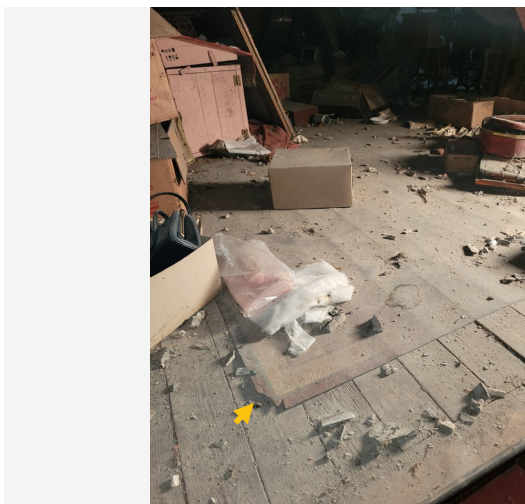
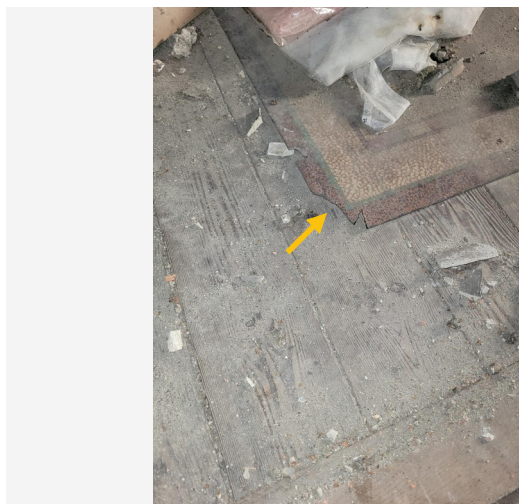
Geen asbest

| Beschrijving | vloerzeil zolder |

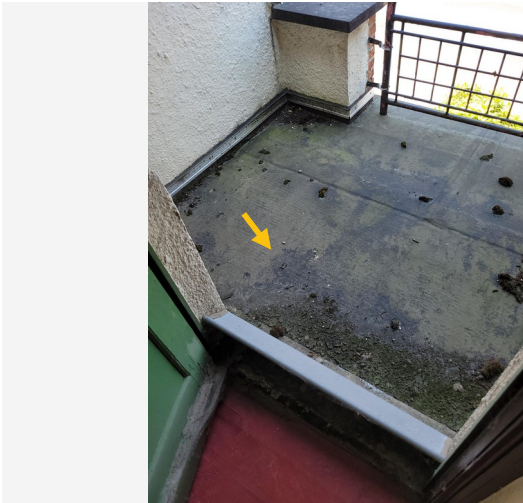
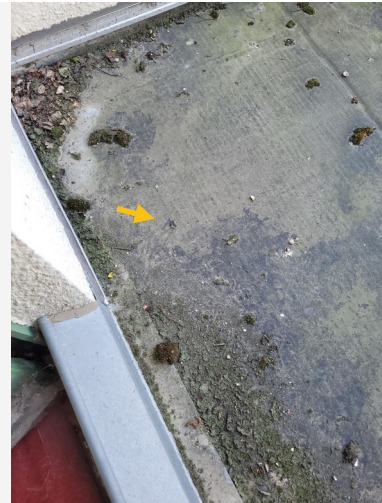
Fiche 9: roofing terras eerste verdieping

Geen asbest

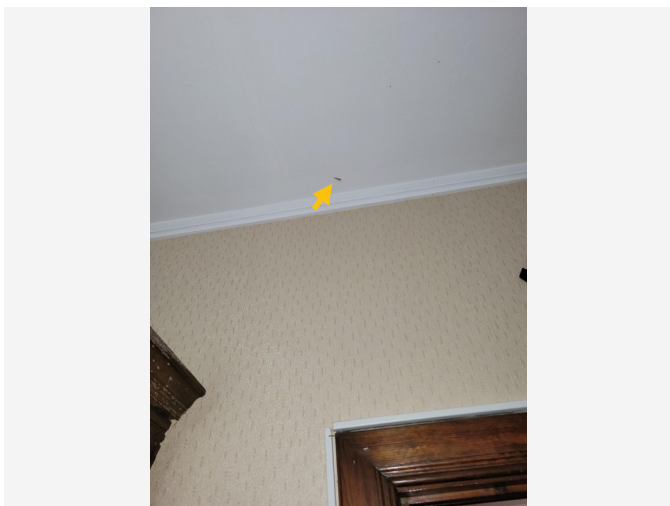
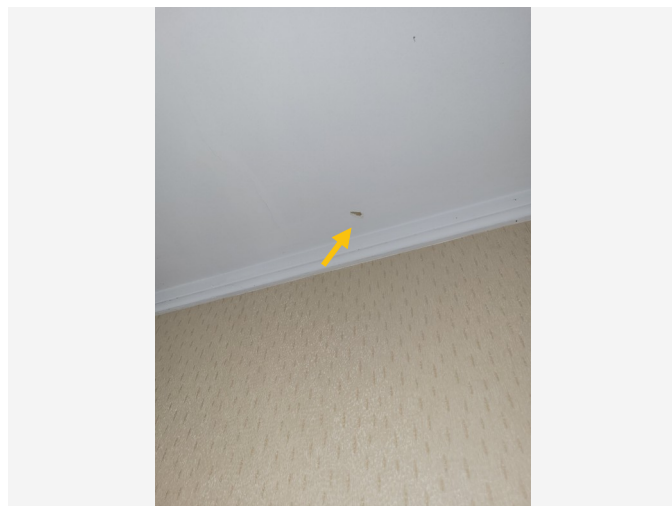
Geen asbest

| Beschrijving | pleister plafonds |

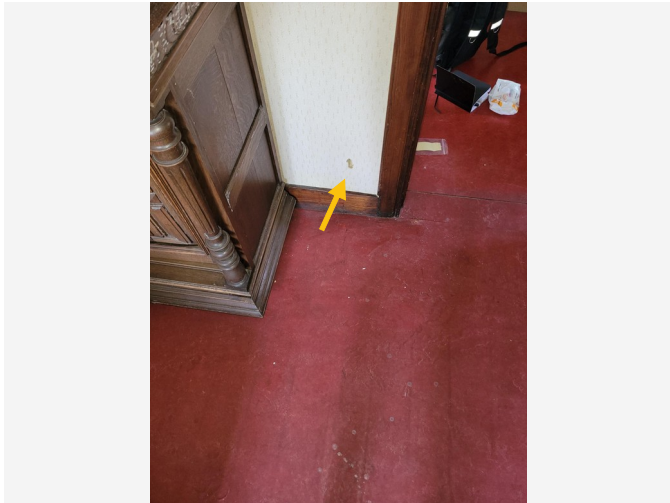
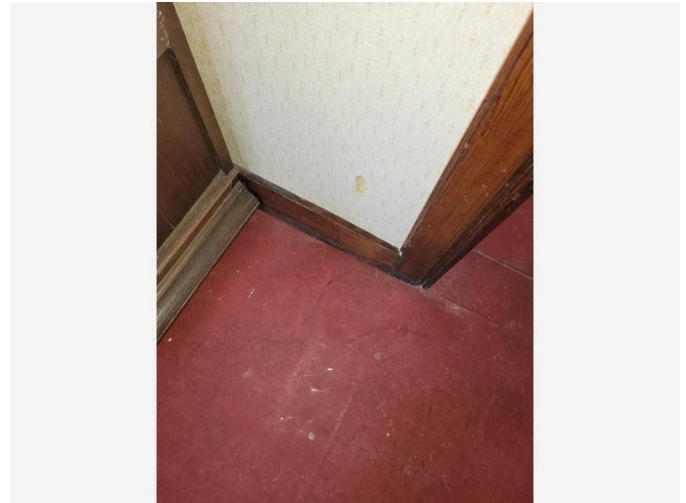
Geen asbest

| Beschrijving | pleister muren |

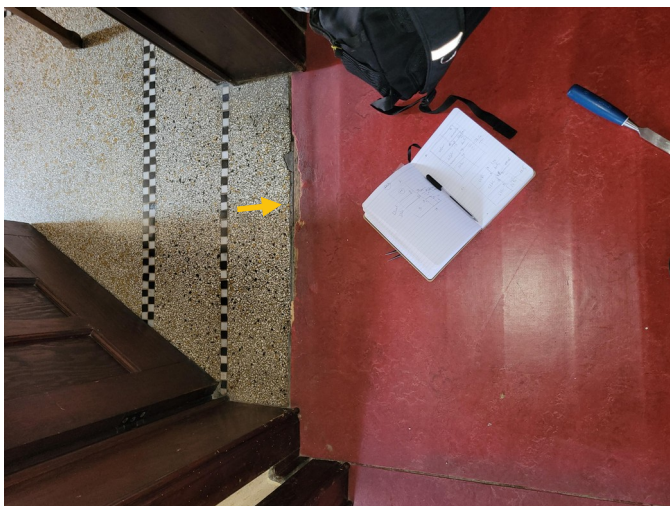
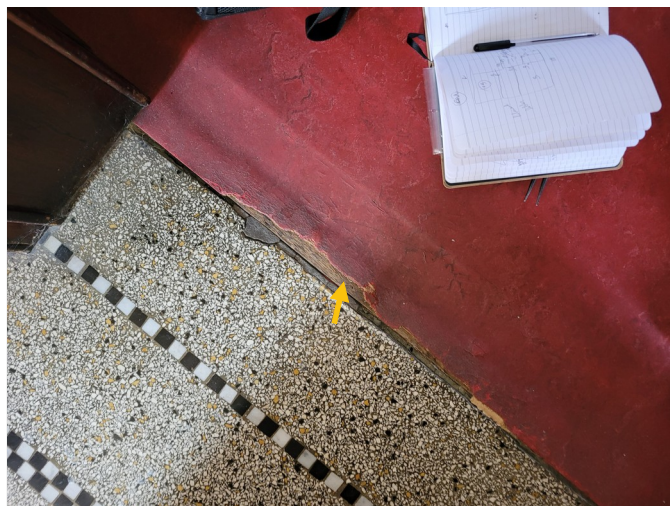
Fiche 12: vloerzeil eerste verdieping

Geen asbest
